| Oppdrag | Nummer og navn<br>25158 Tinn, Austbygde – Skredfarevurdering for del av gbnr. 22/2, fradeling av tomt til bolighus. Vålund. | Oppdragsleder<br>Nils Arne Walberg |
| Dokument | Nummer<br>25158-01-2<br>Utført av<br>Kristin Lome | Dato<br>2025-06-17<br>Kontrollert av<br>Pål Lohne, Nils Arne Kavli Walberg |

## Utredning av sikkerhet mot skred i bratt terreng

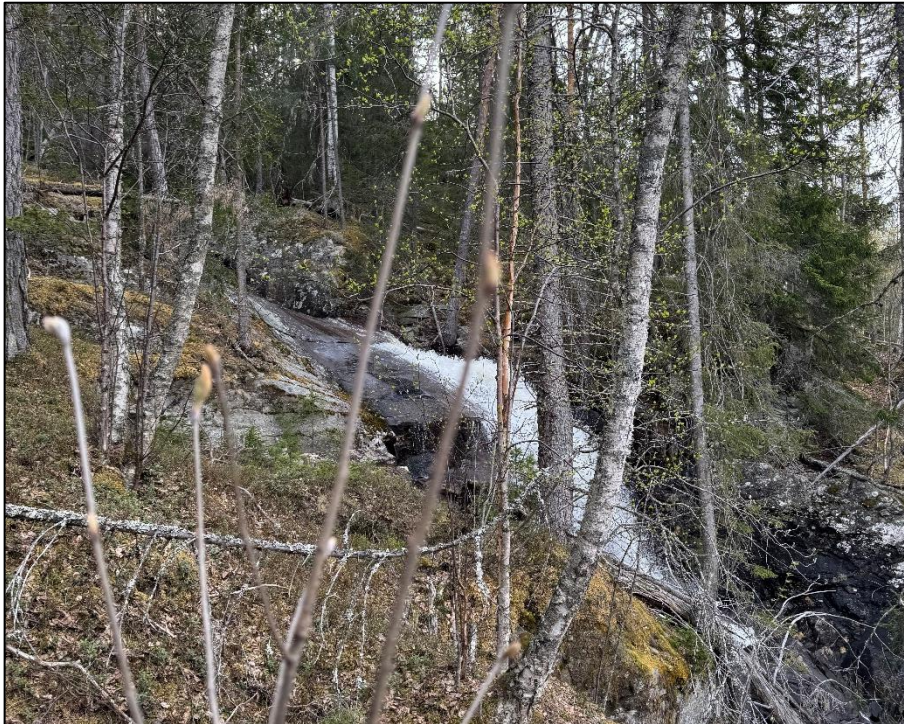
NGUs berggrunnskart i målestokk 1:50 000 (NGU, 2024a) viser at berggrunnen i kartleggingsområdet er kartlagt som ryolitt. I påvirkningsområdet er berggrunnen kartlagt som granittisk gneis, tonalitt og dioritt.

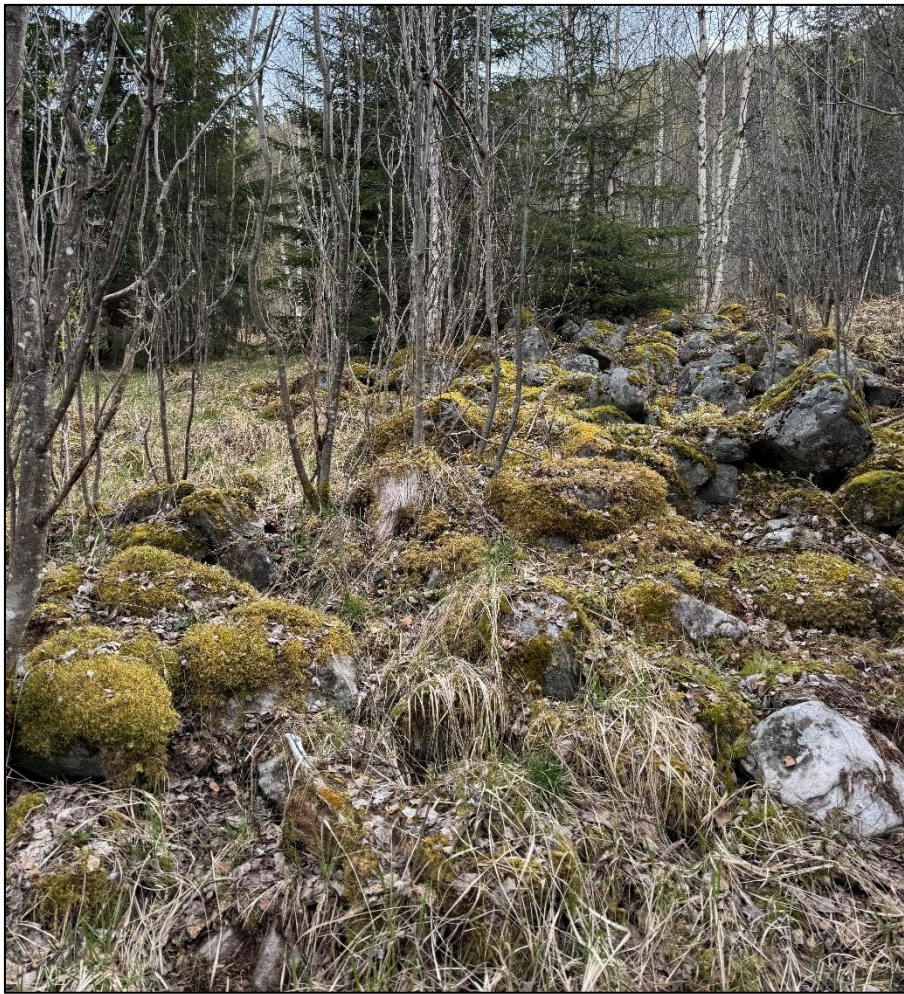
NGUs løsmassekart i målestokk 1:250 000 (NGU, 2024c) viser at løsmassene i området er kartlagt som morenemateriale med avtakende mektighet oppover i dalsiden. Observasjoner fra befaring tilsier at det er morenemateriale i kartleggings- og påvirkningsområdet. Det ble også observert en stedvis blokkrik overflate med kantrunda blokker som vi vurderer kan være utvaska morene eller flom/flomskredmateriale som har blitt fraktet ned dalsiden av Hellebekkåe (Figur 4).

*Figur 4: Eksempel på ansamling av kantrunda blokker*
