Kirkeveien 80/15 og 80/64, Færder 250296 Notat RIG01 Sikkerhet mot naturpåkjenninger

Tiltakshaver: Thi My Loan Nguyen
Oppdragsgiver: Tegnebua Jakob Bjøndal v/ Jakob Bjørndal
Rapport: 250296 Notat RIG01 Sikkerhet mot naturpåkjenninger
Rapporttype: Geoteknisk notat
Stikkord: Nye boligbygg, naturpåkjenninger, områdestabilitet
Euref UTM: Sone 32V – Ø580220, N6562450

Rev.	Grunnlag	Dato	Saksbehandler	Kvalitetssikrer
00	Første utgave	23.04.2025	Ivar Jevne Arnesen	Kristoffer Rabstad

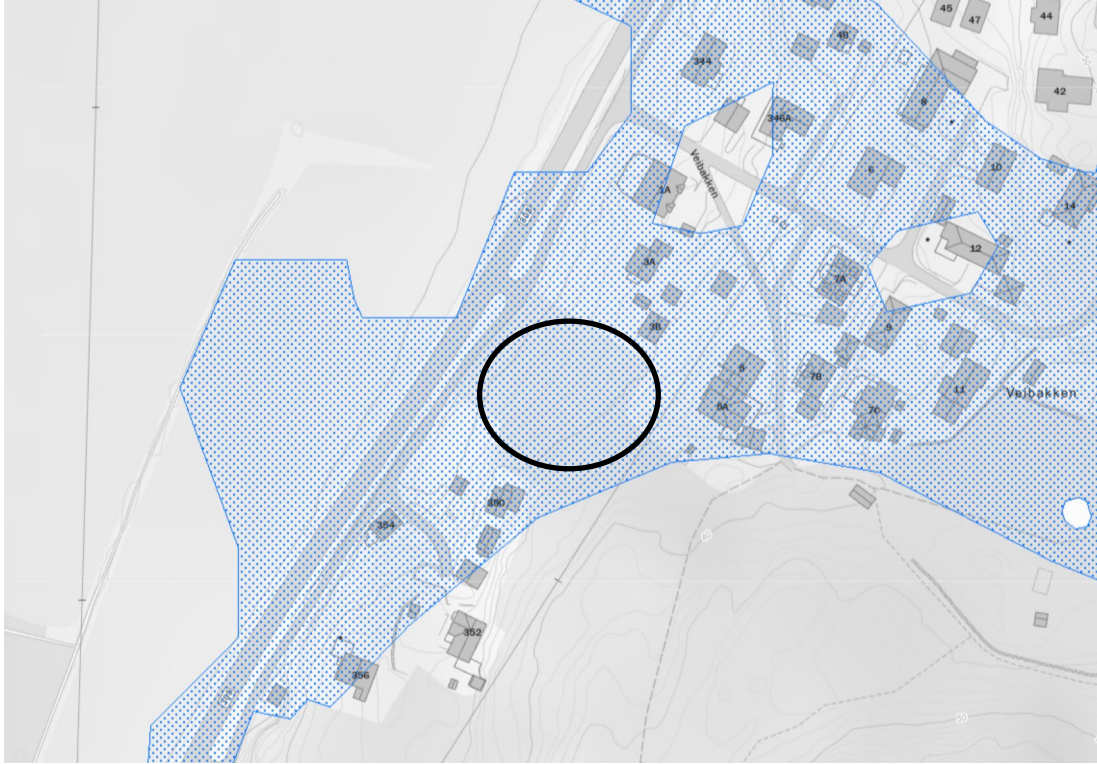
5	<p>Gjennomgang av grunnlag – identifikasjon av kritiske skråninger og mulig løsneområde</p> <p>Det er tidligere utført grunnundersøkelser i området, se kap. 2.1 i notatet.</p> <p>Kritiske skråninger er identifisert ved kartstudie og befaring. Innledende vurderinger av mulige løsneområder med lengde $L = 15H$ er utført. Tiltaksområdet ligger innenfor mulige løsneområder.</p> <p>Vest for tomten er området flatt. Det går en bekk på jordet, men terrengkriteriene er ikke oppfylt for at et eventuelt erosjonsutløst skred skal forplante seg bak til tomten. Følgelig ligger ikke tomten i et løsneområde fra vest.</p> <p>Husene skal etableres i skrånende terreng hvor terrengkriteriene for et løsneområde er tilfredsstillt. Fra befaring, google street view [5] og historiske kart fra Finn [6] er det observert berg i dagen rett sør for tiltaksområdet. Det ble også observert berg i dagen på ca. kote +31 på tomten. Skråningen fra kote +31 til Kirkeveien anses som en lokal skråning, og det vil ikke kunne utløses et områdeskred. Det er heller ingen naturlige erosjonsdrivere i skråningen. Følgelig ligger ikke tiltaket i et mulig løsneområde.</p> <p>Tiltaket ligger i et potensielt utløpsområde fra skråningen mot øst. Når det ble observert berg i dagen på tomten, vurderes det at tiltaket ikke ligger i et utløpsområde fra et skred i høyereliggende terreng.</p> <p>Basert på det ovennevnte vurderes områdestabiliteten iht. NVEs veileder 1/2019 å være tilfredsstillende.</p>

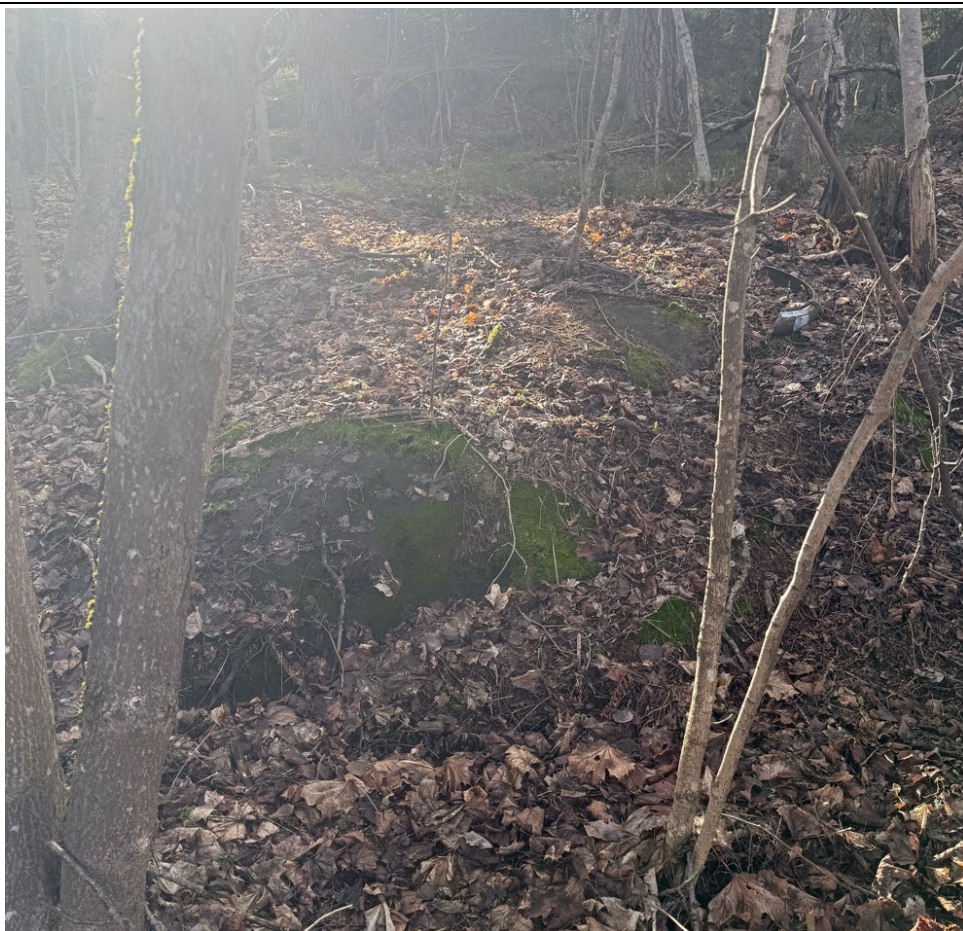
3 Berg i dagen

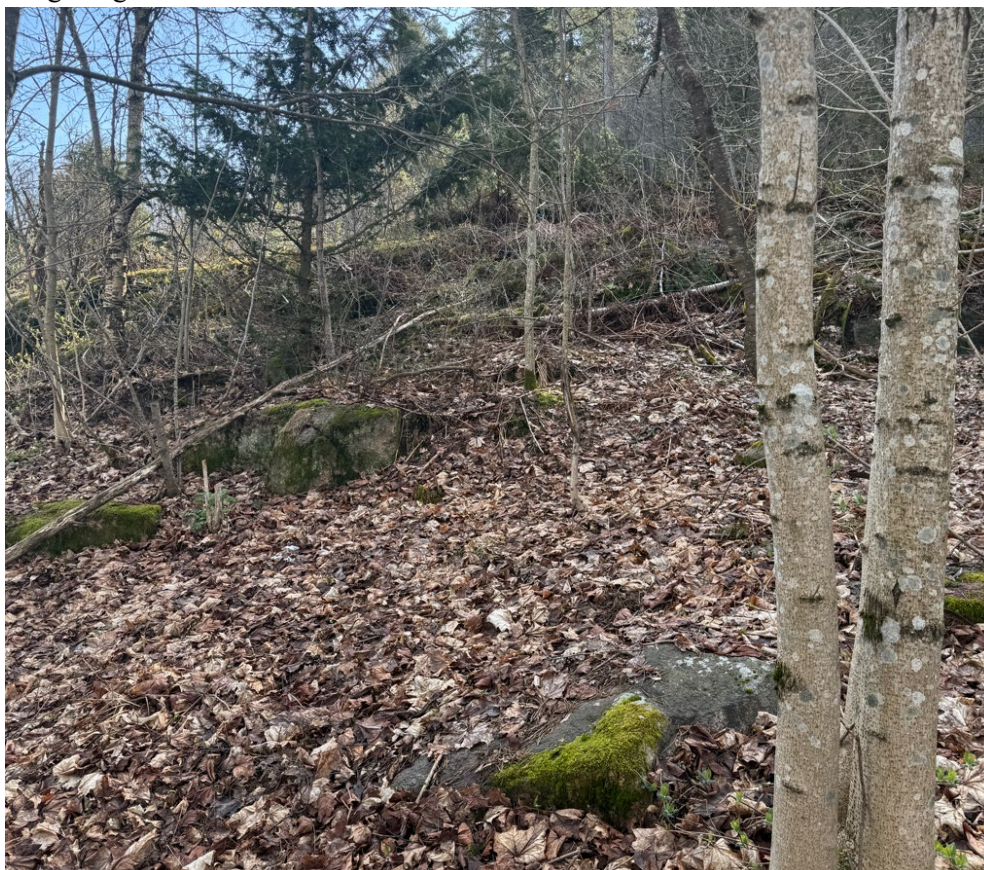
4 Berg i dagen under kraftledning
