# G-not-803 – Drangsvann Kryss A

Geotekniske utredning av faresone 2867 Snikkedalen og vurdering av planlagte tiltak

**31.08.2023**

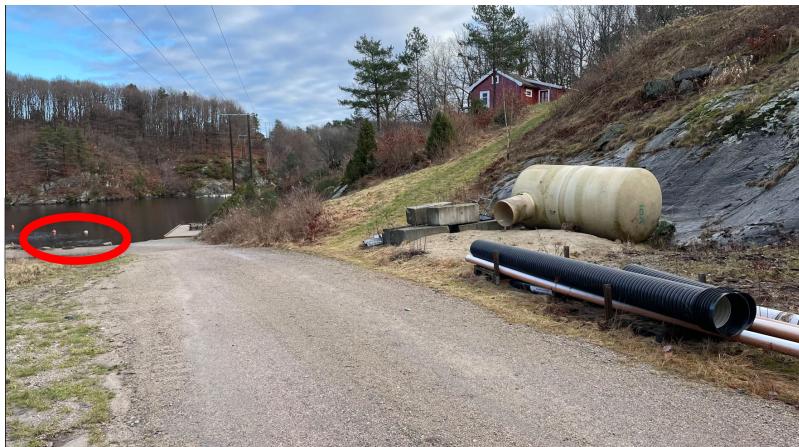
Figur 5 Utløp av OV-ledning

Geotekniker Morten Tveit utførte en befaring 23.02.2023. Det ble ikke observert noe erosjon, men det var et utløp av en overvannledning i Drangsvann hvor det kom ut en del vann. Området er nylig etablert med stein og sand, så det var ikke mulig å se om området blir utsatt for erosjon fra dette utløpet på sikt.

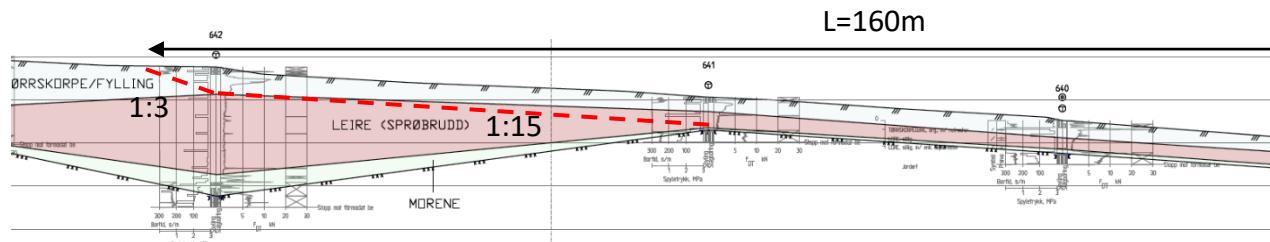
Figur 9 Profil A20 med avgrensning av løsneområde

Utstrekningen til løsneområdet i sør er basert på NGI-metoden hvor 1:15-linja begrenses av underkant kvikkleire i boring 641 og det er benyttet 1:3 i ikke-sensitive masser. I øst og vest er løsneområdet avgrenset av berg i dagen. I nord er løsneområdet satt i vannkanten.

Løsneområdet får da en lengde, L = 160 meter.

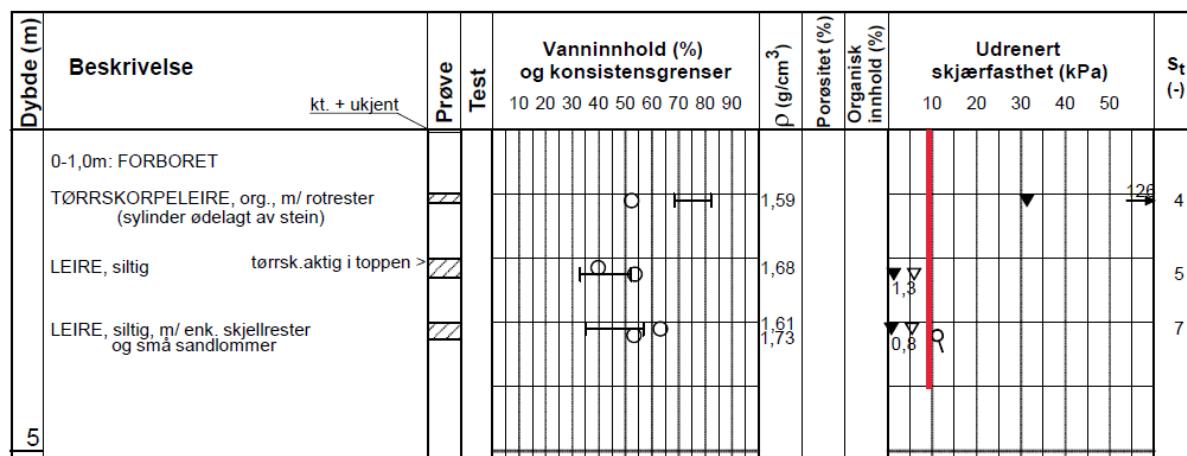
Figur 13 Prøvetakning i punkt 640, med benyttet skjærstyrke

Enaksforsøket viser ca. 11 kPa ved ca. 7 % tøyning.

Det er valgt å benytte en skjærstyrke  $s_{uD} = 10$  kPa for leira. Se Figur 10 for resultater fra prøvetakning og benyttet skjærstyrke.

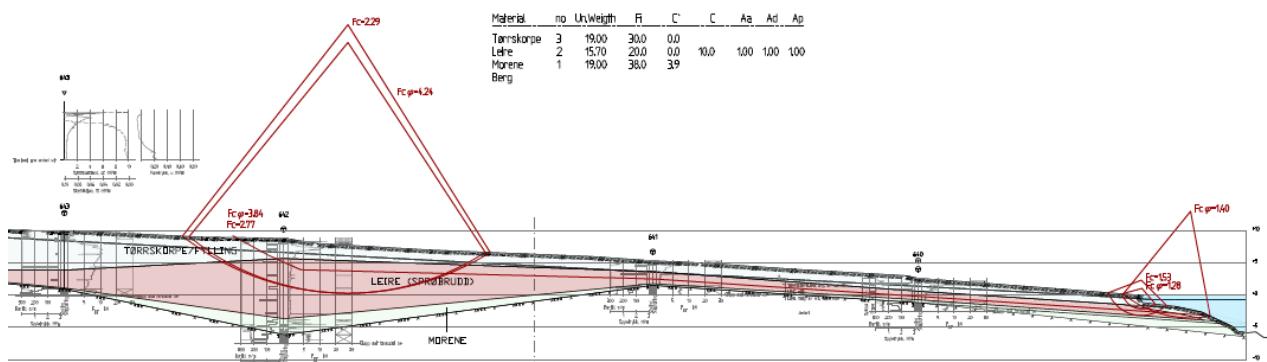
Figur 16 Stabilitetsberegning i profil A20, dagens situasjon. Tegning G40 8302

Beregningene viser at det generelt er tilfredsstillende stabilitet i dagens situasjon. Det bemerkes at grunnforholdene ved brygga og i Drangsvann ikke er kartlagt, så beregnet stabilitet her må kun betraktes som veilederende.

Det er utført stabilitetsberegninger i profil A20 for både korttids- og langtidsstilstand (udrenert og drenert situasjon). Beregningene er utført i GeoSuite Stability. Se Figur 16 for resultatet fra stabilitetsberegningene. Det er kun tatt med resultatene fra de mest kritiske glideflatene samt sammensatte glideflater.

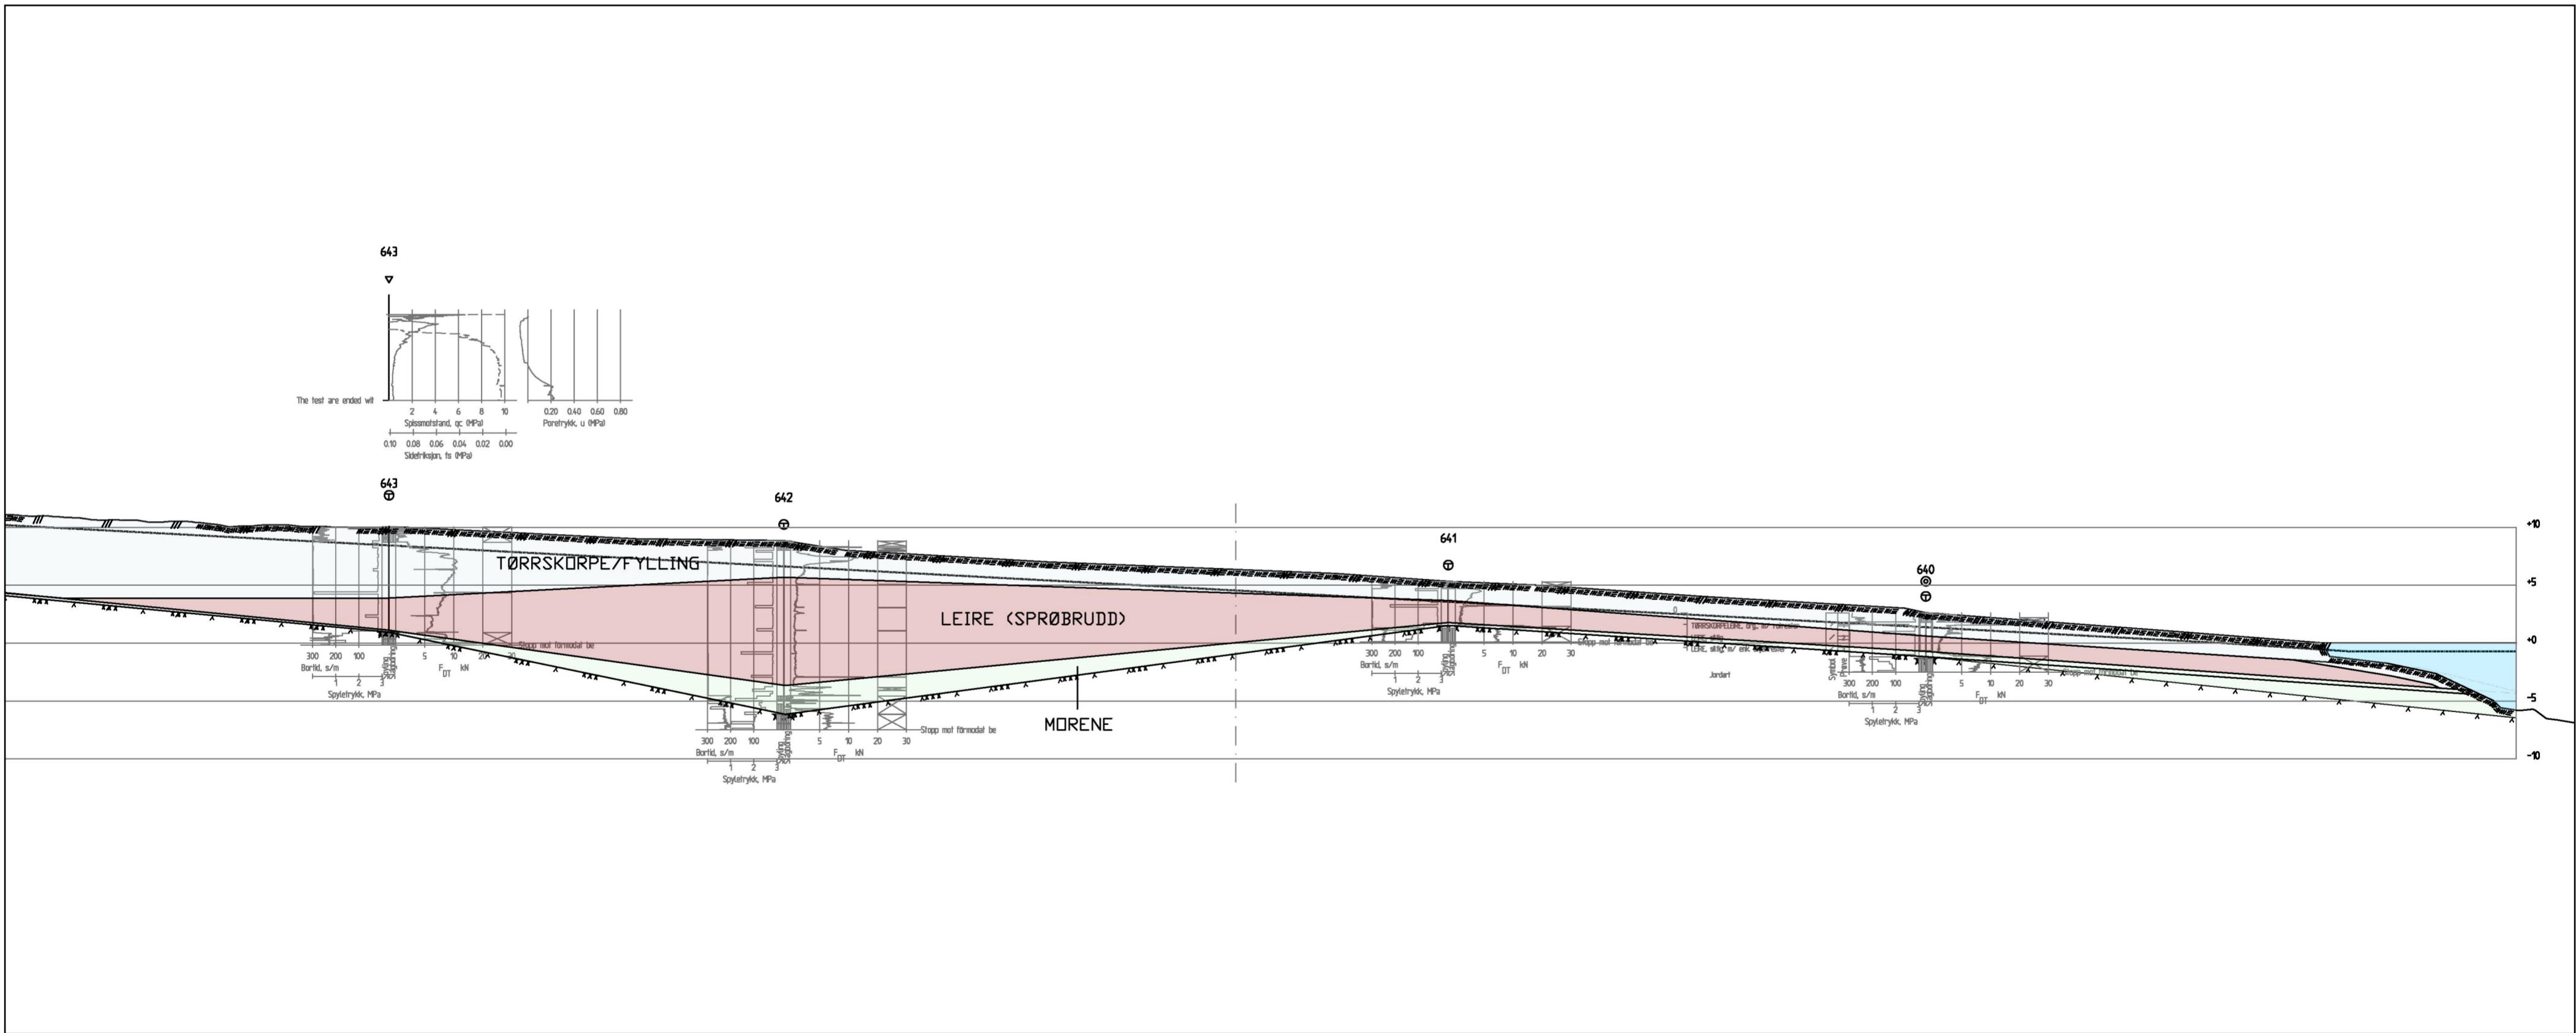
FASE	FARESONEUTREDNING			O.NR	19072	Kundenr.	Fag	TEGN.NR	G40 8301	Rev.nr	01
				TYPE	LAGDELING								Profil A20		
				DATO	09.06.2023	MÅL	1:400 (A2)	PROSJEKT	Drangsvann AS Drangsvann - Kryss A			TEGNING	Dagens situasjon		
01	Oppdatert loddning av vanndybde	29.08.2023	MT	LH	FIL	PROFIL A20 - DS - ADP01.DWG	SIGN.	MT	KTRL	LH		Dagfin Skaar AS	Rådgivende ing. MRIF	Tlf 38 14 45 25	www.dagfinskaar.no
Revisjon	Revisjonsstekt	Dato	Tegnet	Kontr.								RIF

G40 8301 - Profil A20 - Dagens situasjon - Lagdeling

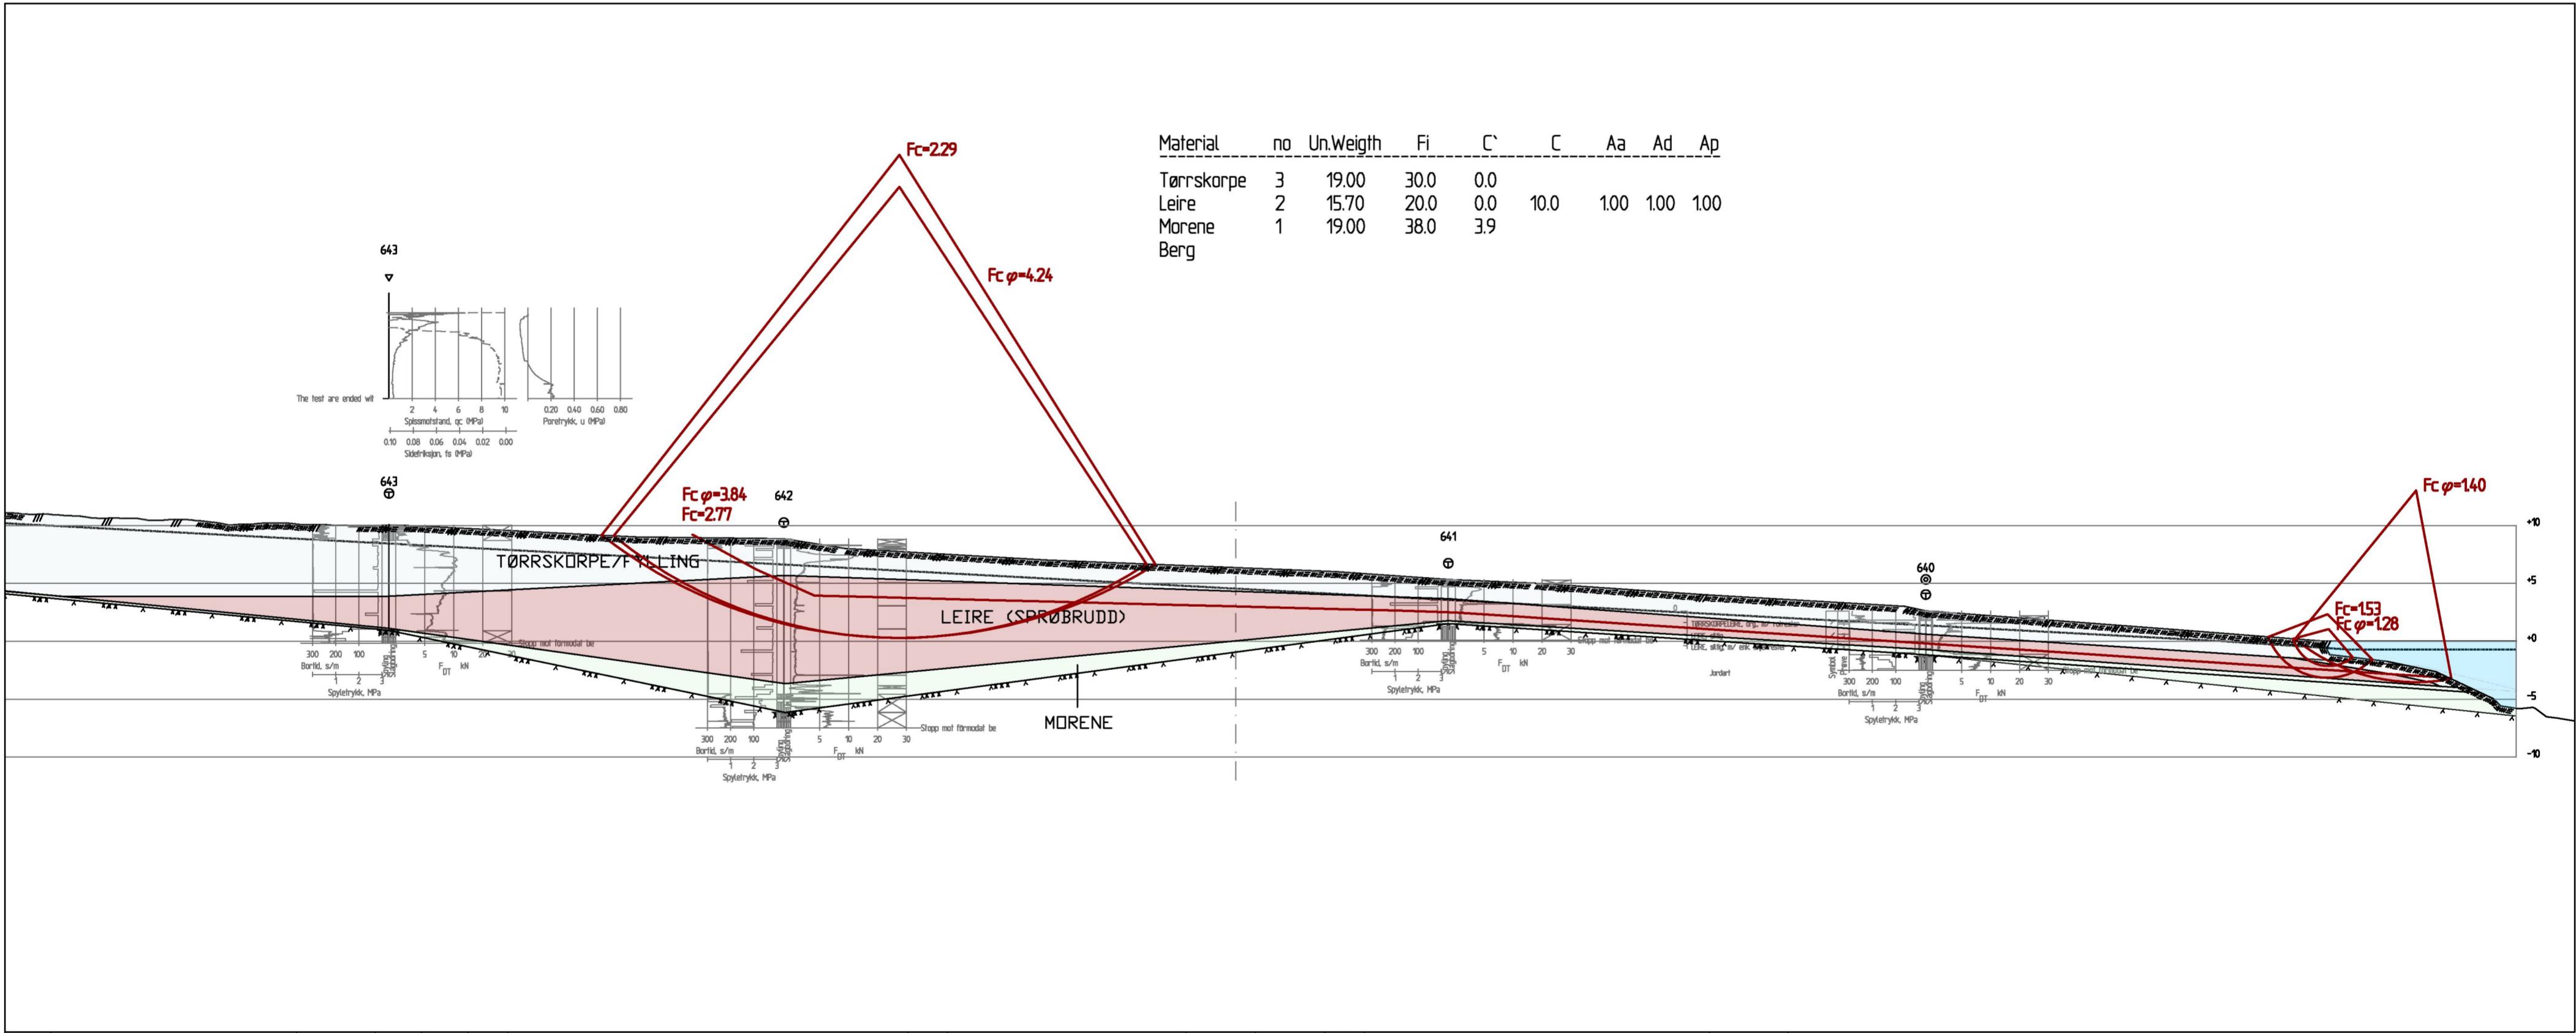
FASE	FARESONEUTREDNING				O.NR.	19072	Kundenr.	Fag	RIG	TEGN.NR	G40 8302	Rev.nr	01
						STABILITETSBEREGNING												
					DATO	09.06.2023	MÅL	1:200 (A2)		PROSJEKT	Drangsvann AS Drangsvann - Kryss A				TEGNING	Profil A20 Dagens situasjon		
01	Oppdatert loddning av vanndybde	29.08.2023	MT	LH	FIL	PROFIL A20 - DS - ADP01.DWG	SIGN.	MT	KTRL	LH					Dagfin Skaar AS	Rådgivende ing. MRIF	RI	
Revisjon	Revisjonstekst	Dato	Tegnet	Kontr.											TLF 38 14 45 25	www.dagfinskaar.no

G40 8302 - Profil A20 - Dagens situasjon - Stabilitetsberegning

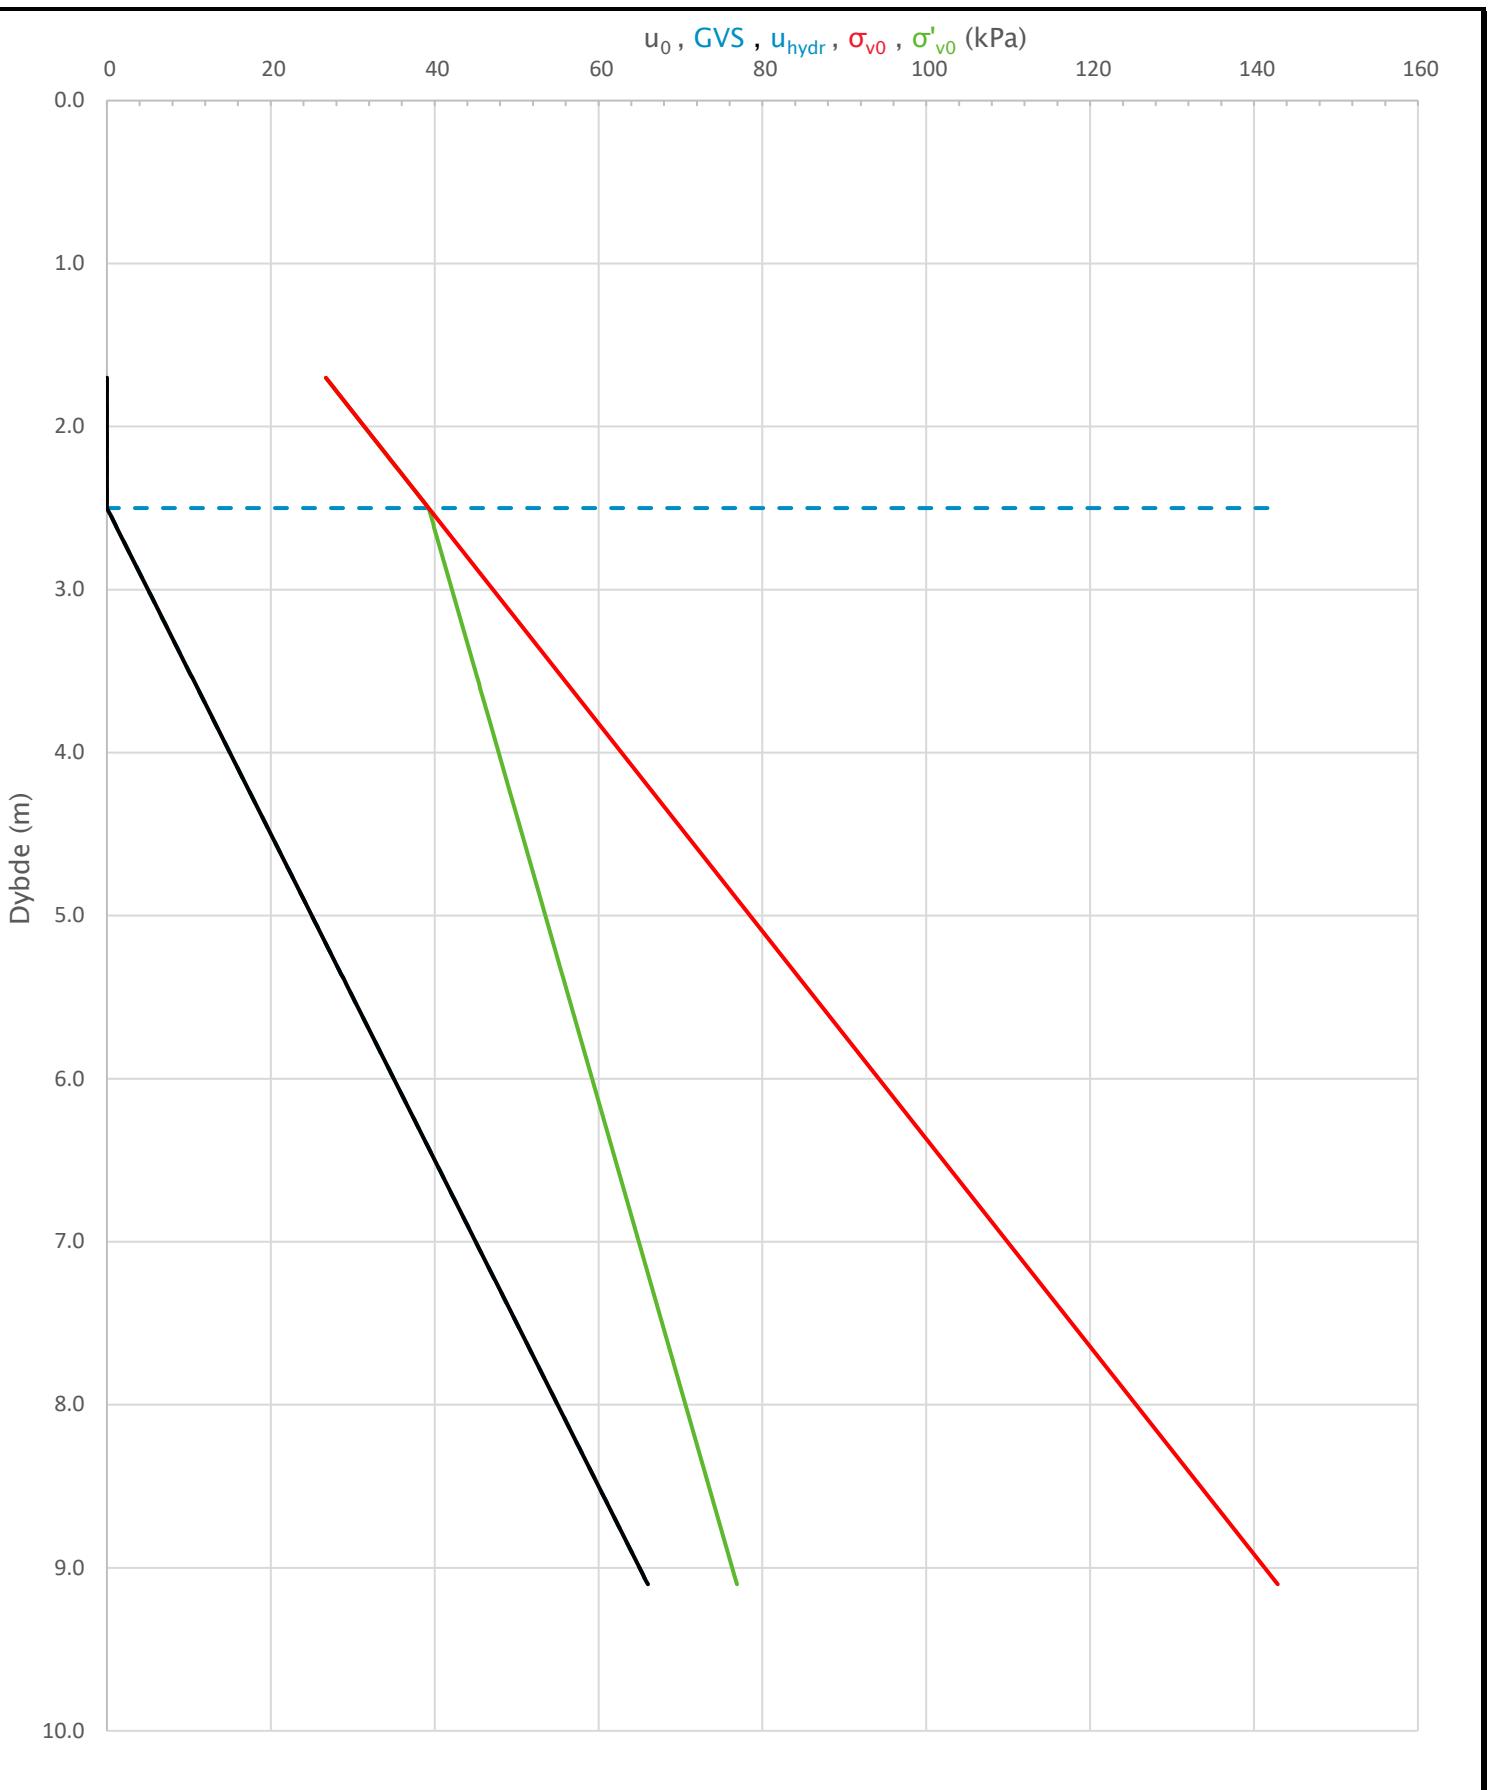
Prosjekt <b>Drangsvann</b>	Prosjektnummer: 19072 Rapportnummer: G-not-803			Borhull Kote +11.06 <b>643</b>
Innhold	In-situ poretrykk, total- og effektiv vertikalspenning i beregninger			Sondenummer <b>5564</b>

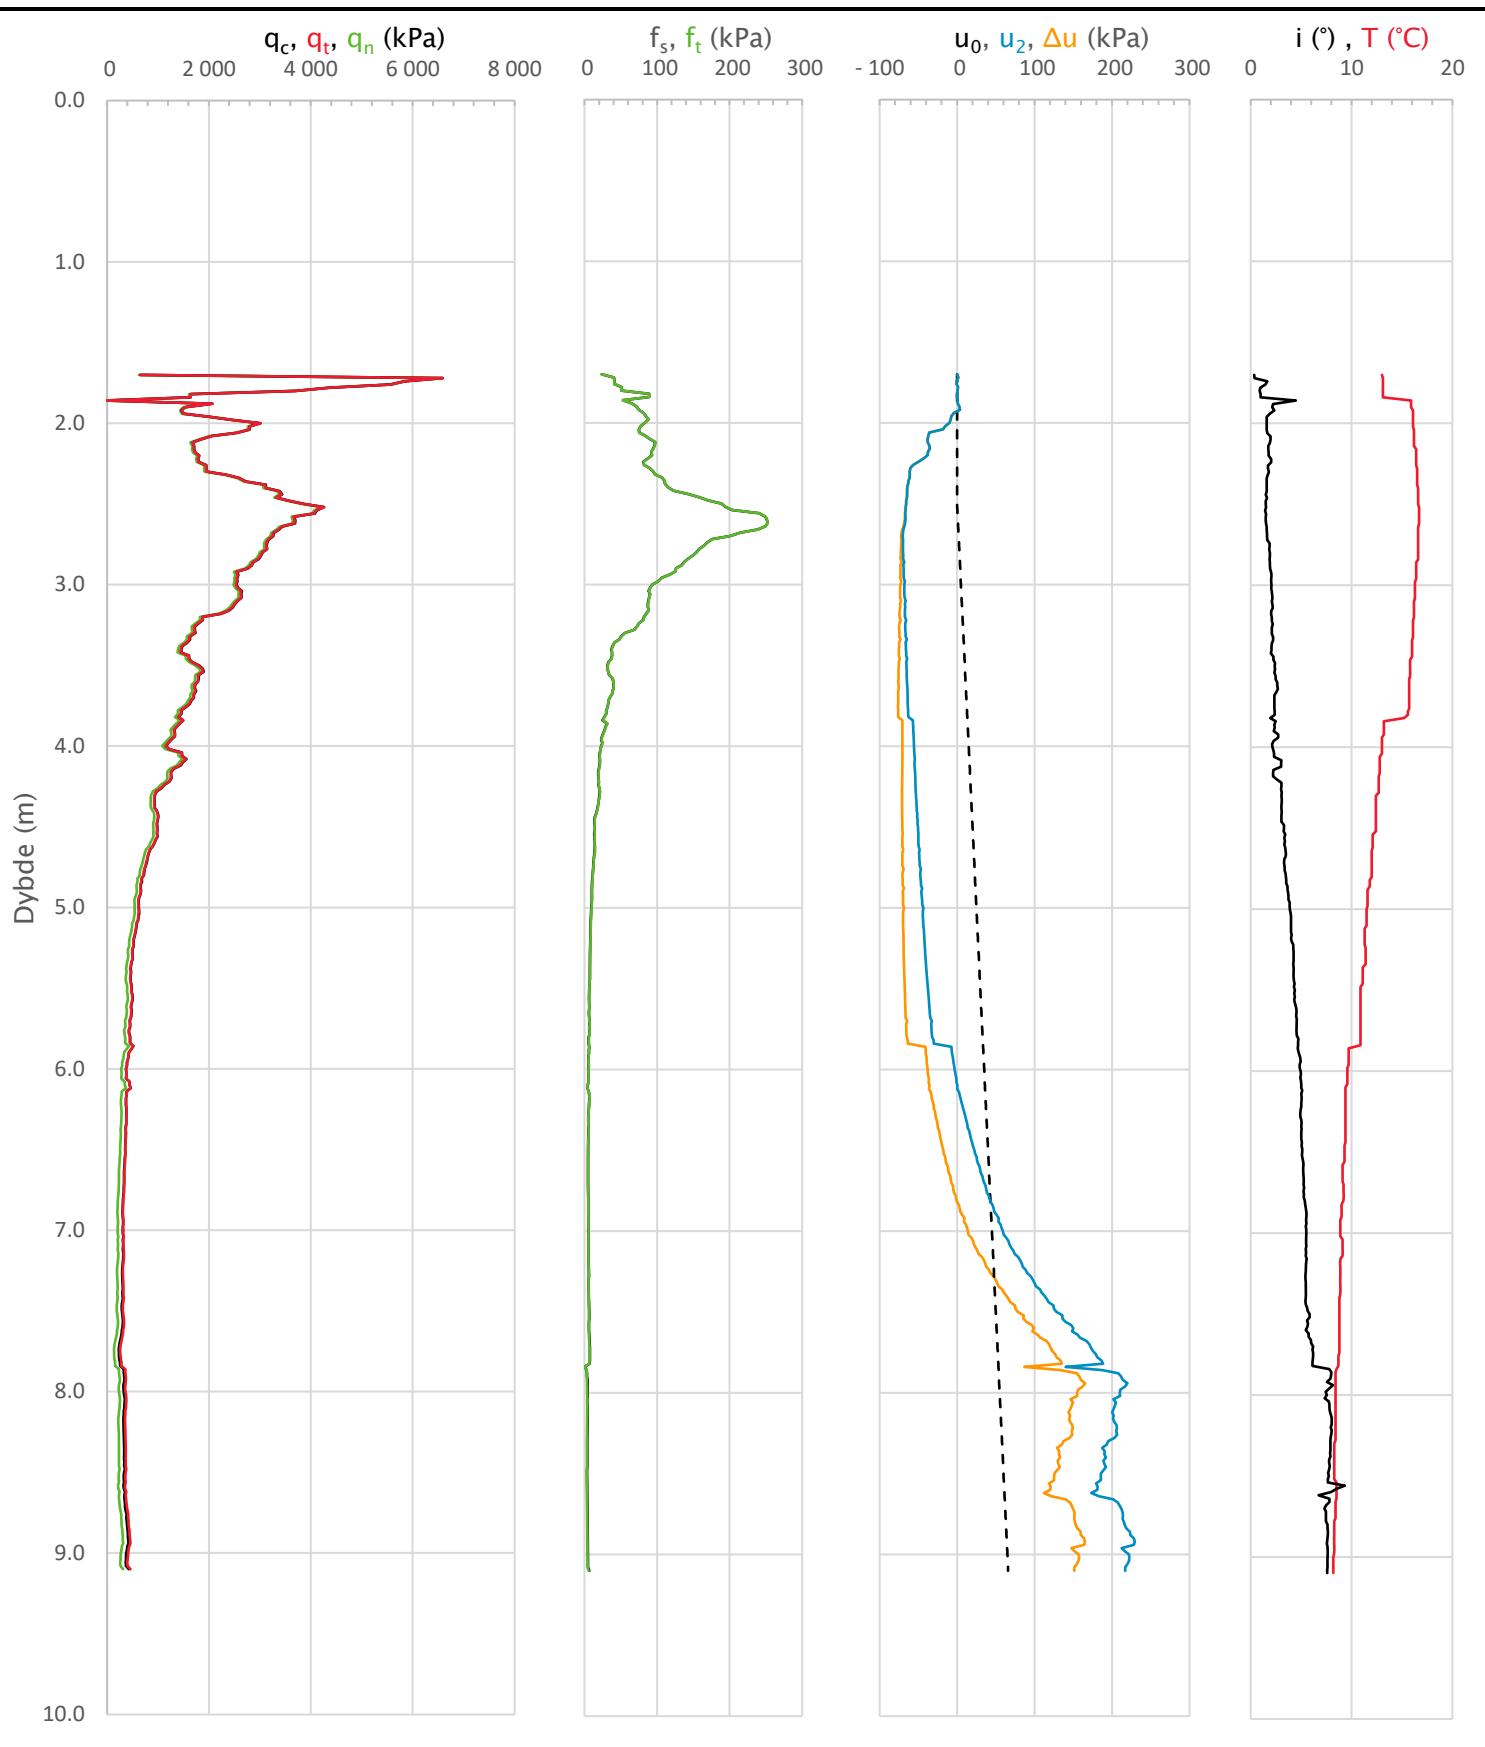
Prosjekt <b>Drangsvann</b>	Prosjektnummer: 19072 Rapportnummer: G-not-803	Borhull Kote +11.06 <b>643</b>
Innhold Måledata og korrigerte måleverdier		Sondenummer <b>5564</b>

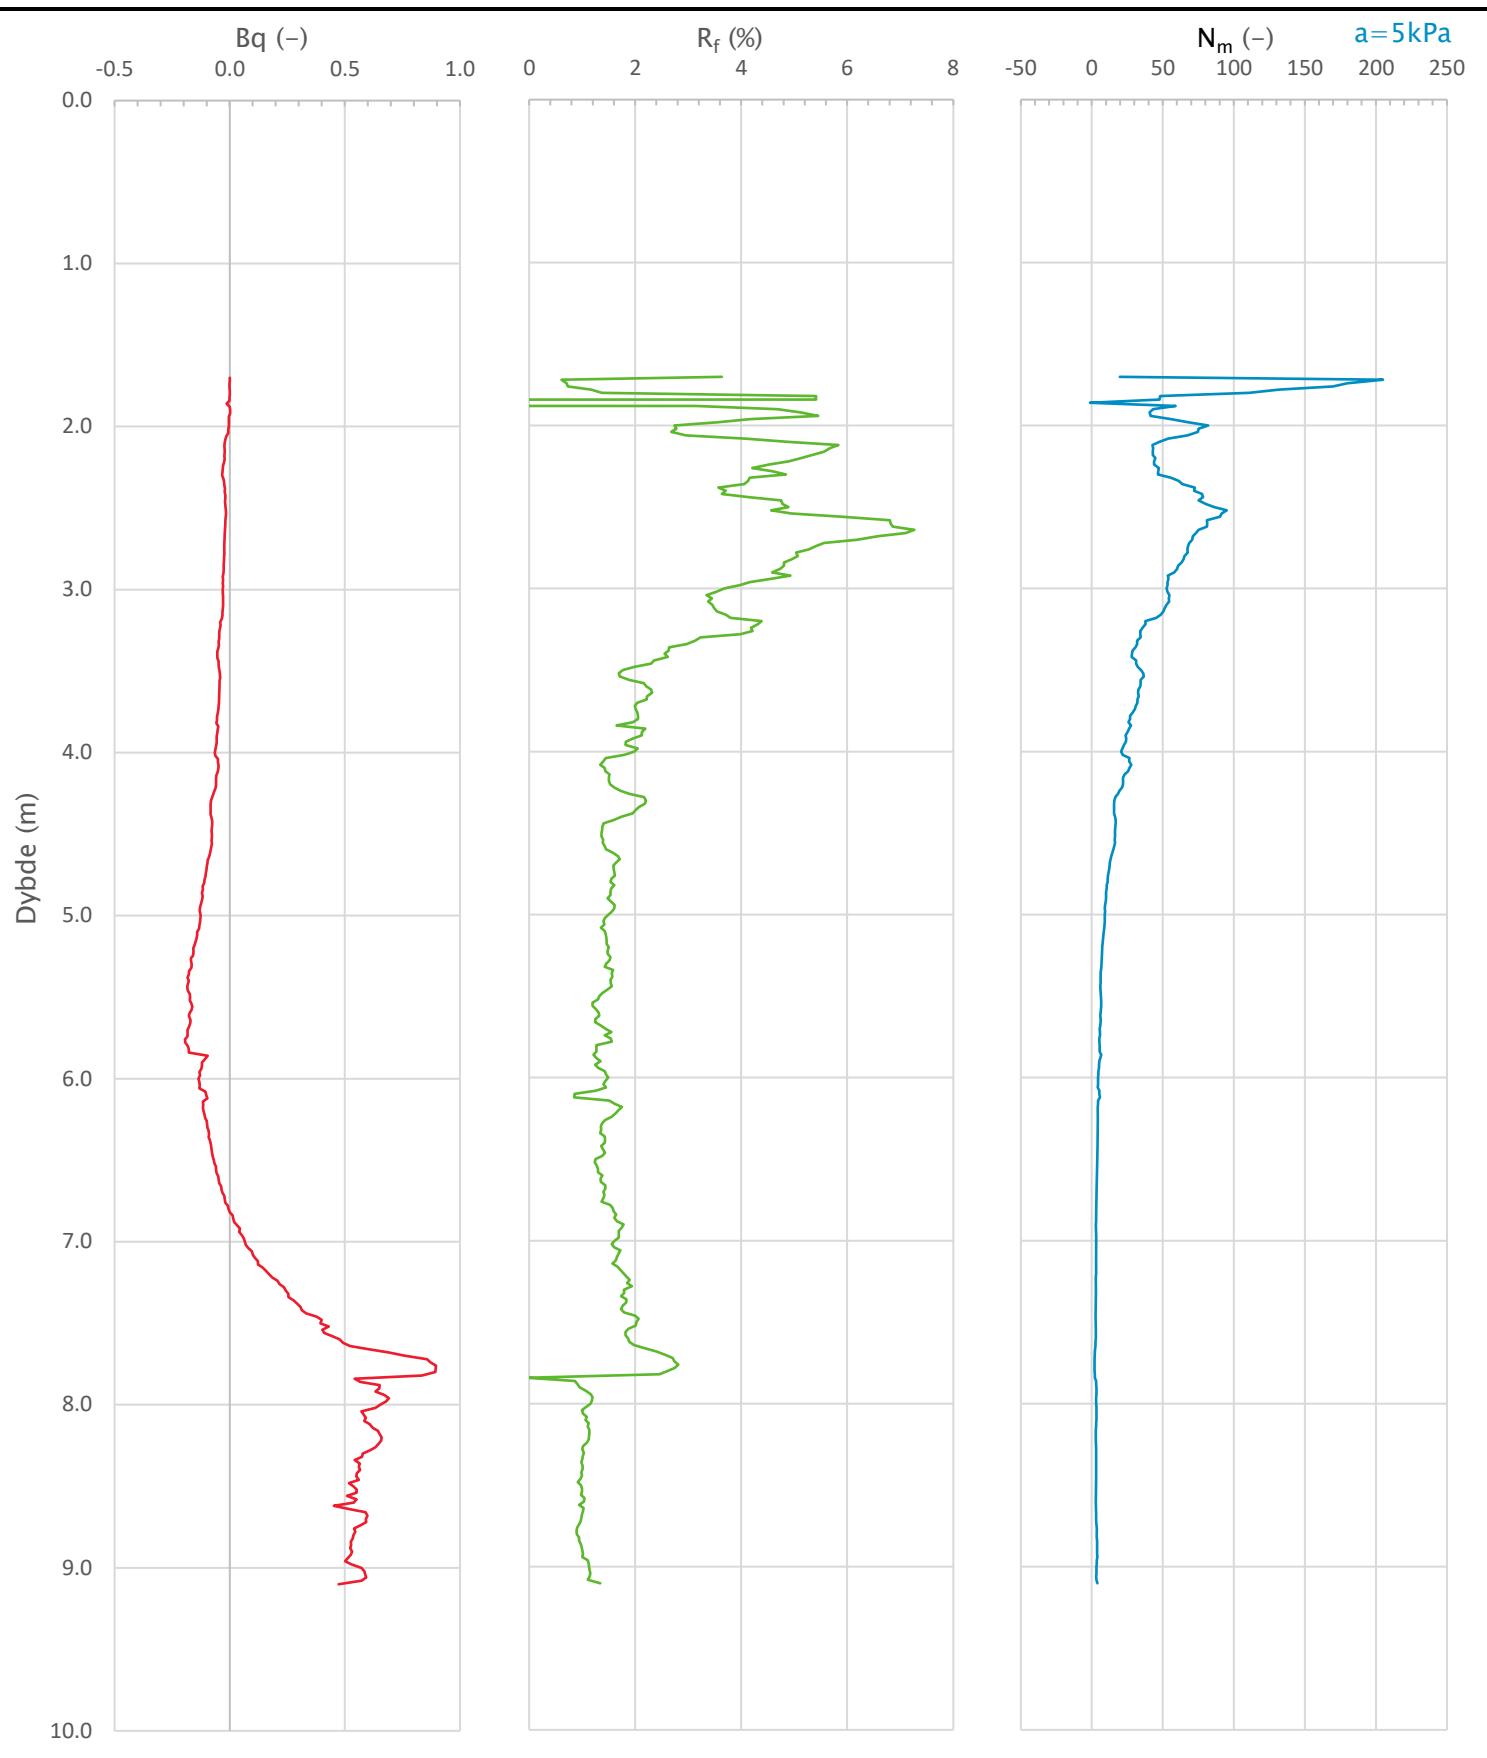
Prosjekt <b>Drangsvann</b>	Prosjektnummer: 19072	Rapportnummer: G-not-803	Borhull	Kote +11.06
Innhold			Sondenummer	<b>643</b>
Avleddede dimensjonsløse forhold				<b>5564</b>

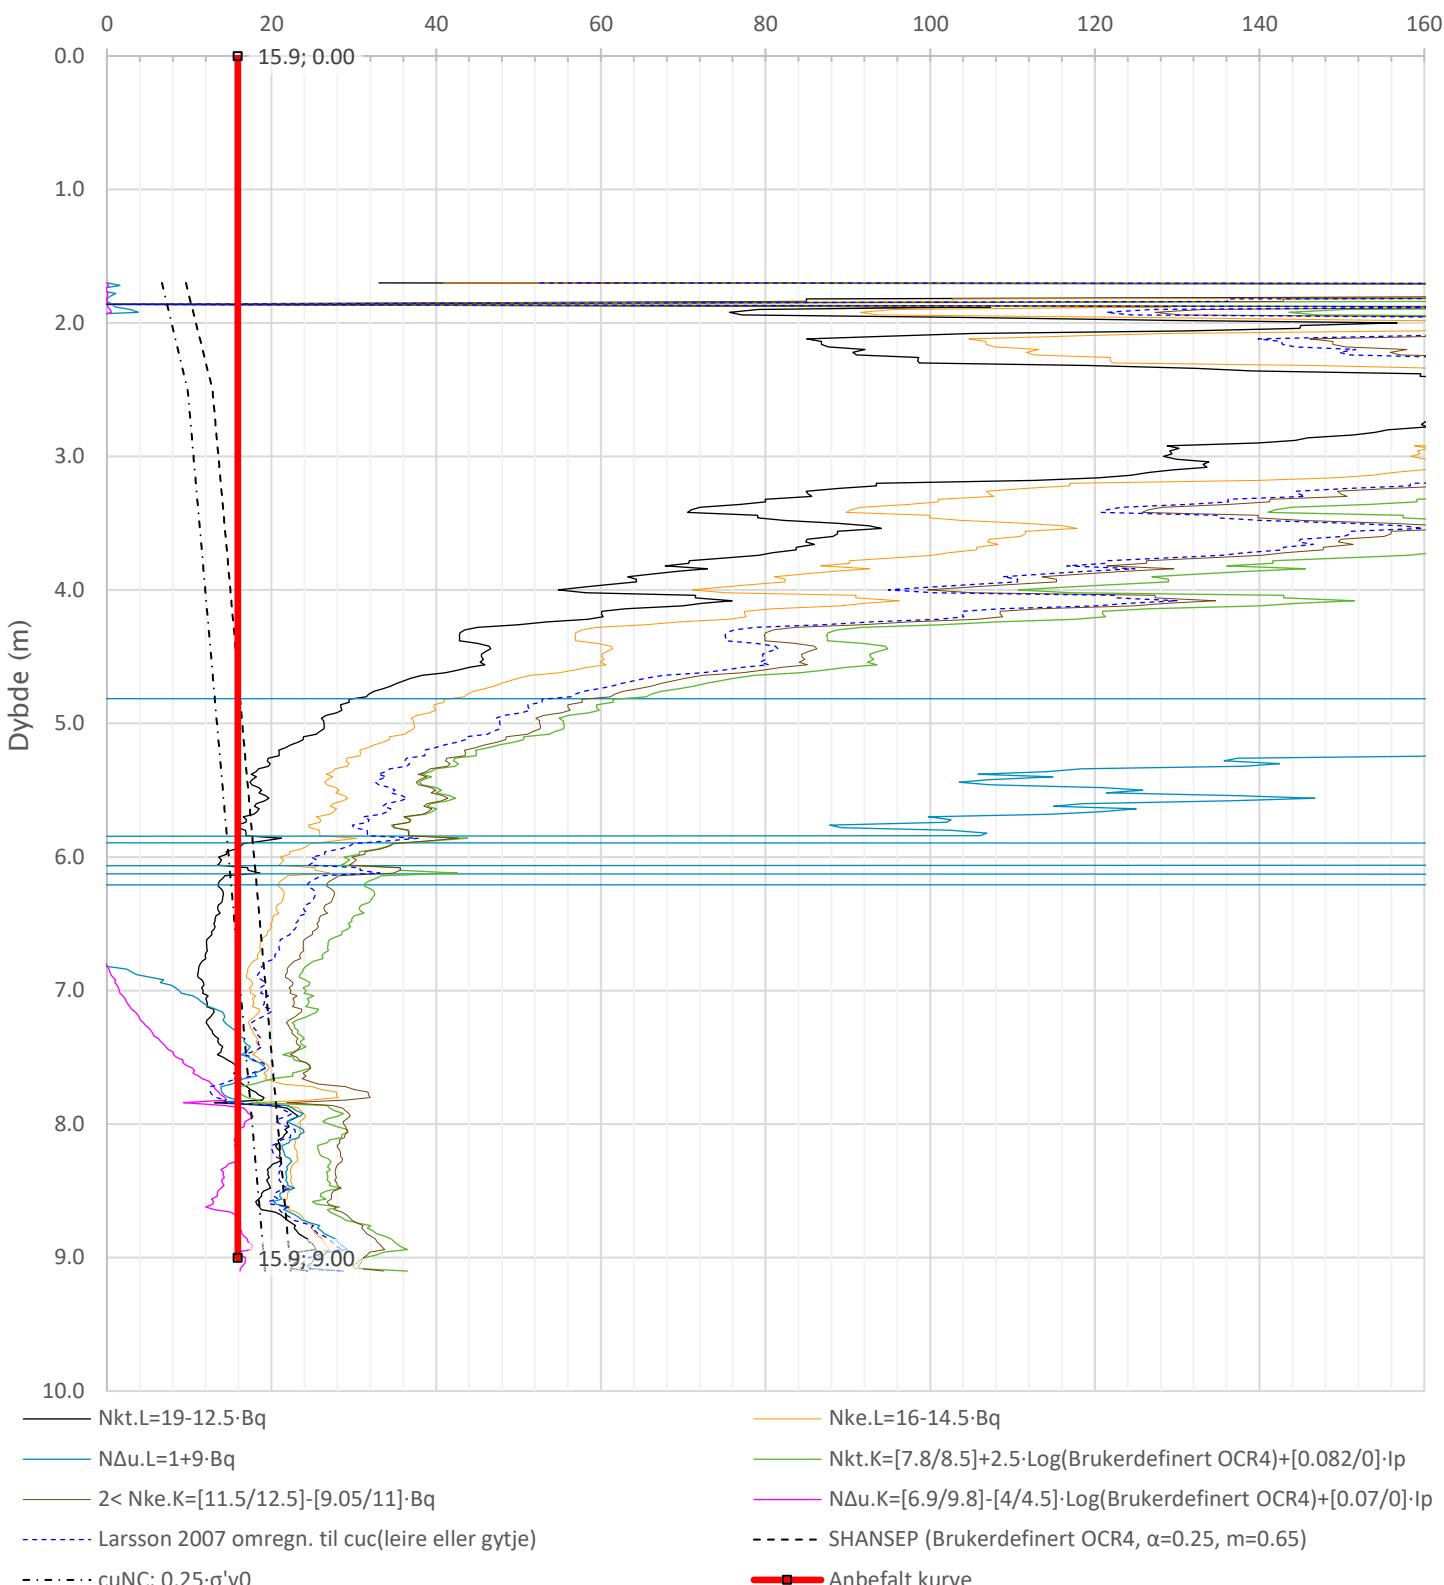
Prosjekt <b>Drangsvann</b>	Prosjektnummer: 19072 Rapportnummer: G-not-803	Borhull	Kote +11.06
Innhold	Sondenummer		
Tolkning av udrenert aktiv skjærfasthet			<b>5564</b>

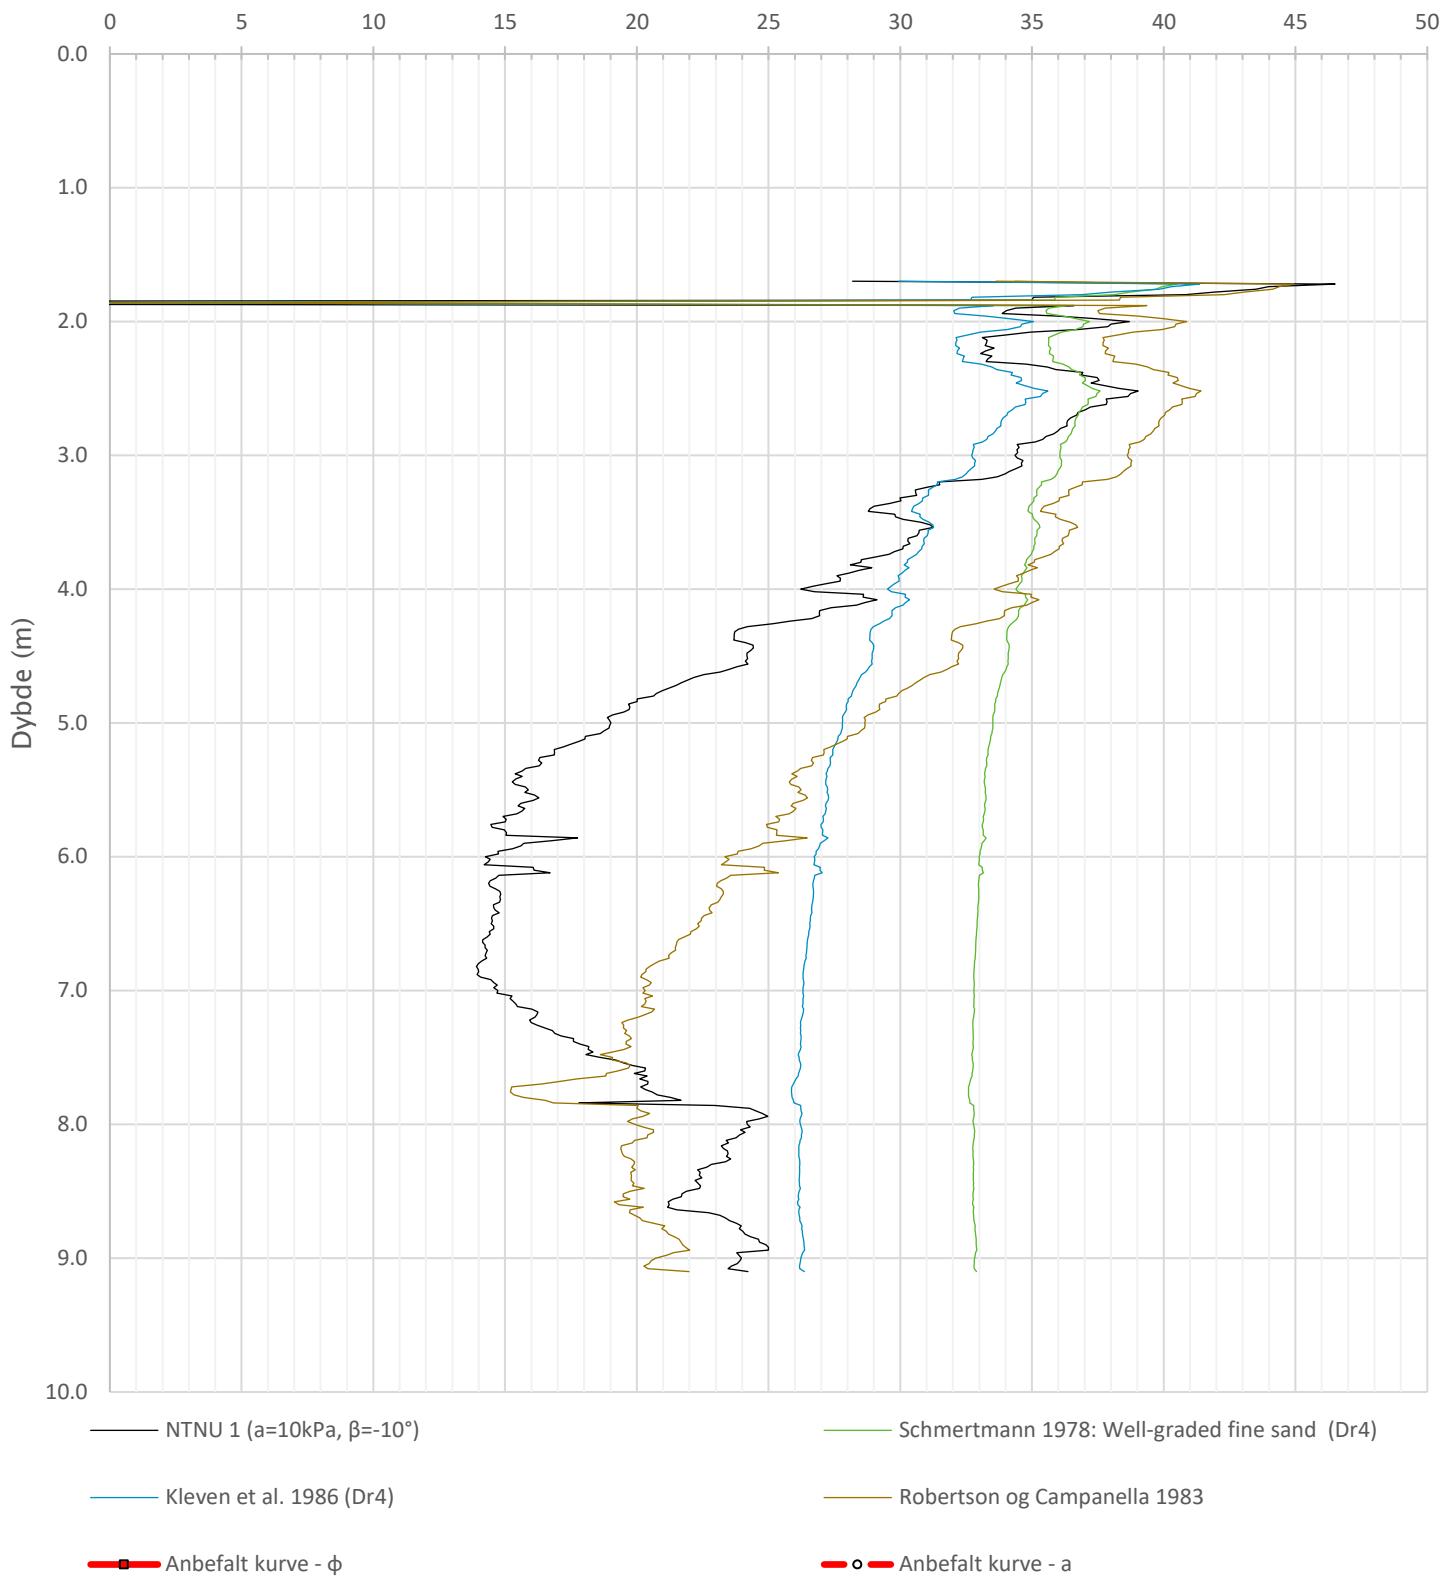
Prosjekt <b>Drangsvann</b>	Prosjektnummer: 19072 Rapportnummer: G-not-803	Borhull	Kote +11.06
Innhold		Sondenummer	
Tolkning av friksjonsvinkel og attraksjon			<b>5564</b>

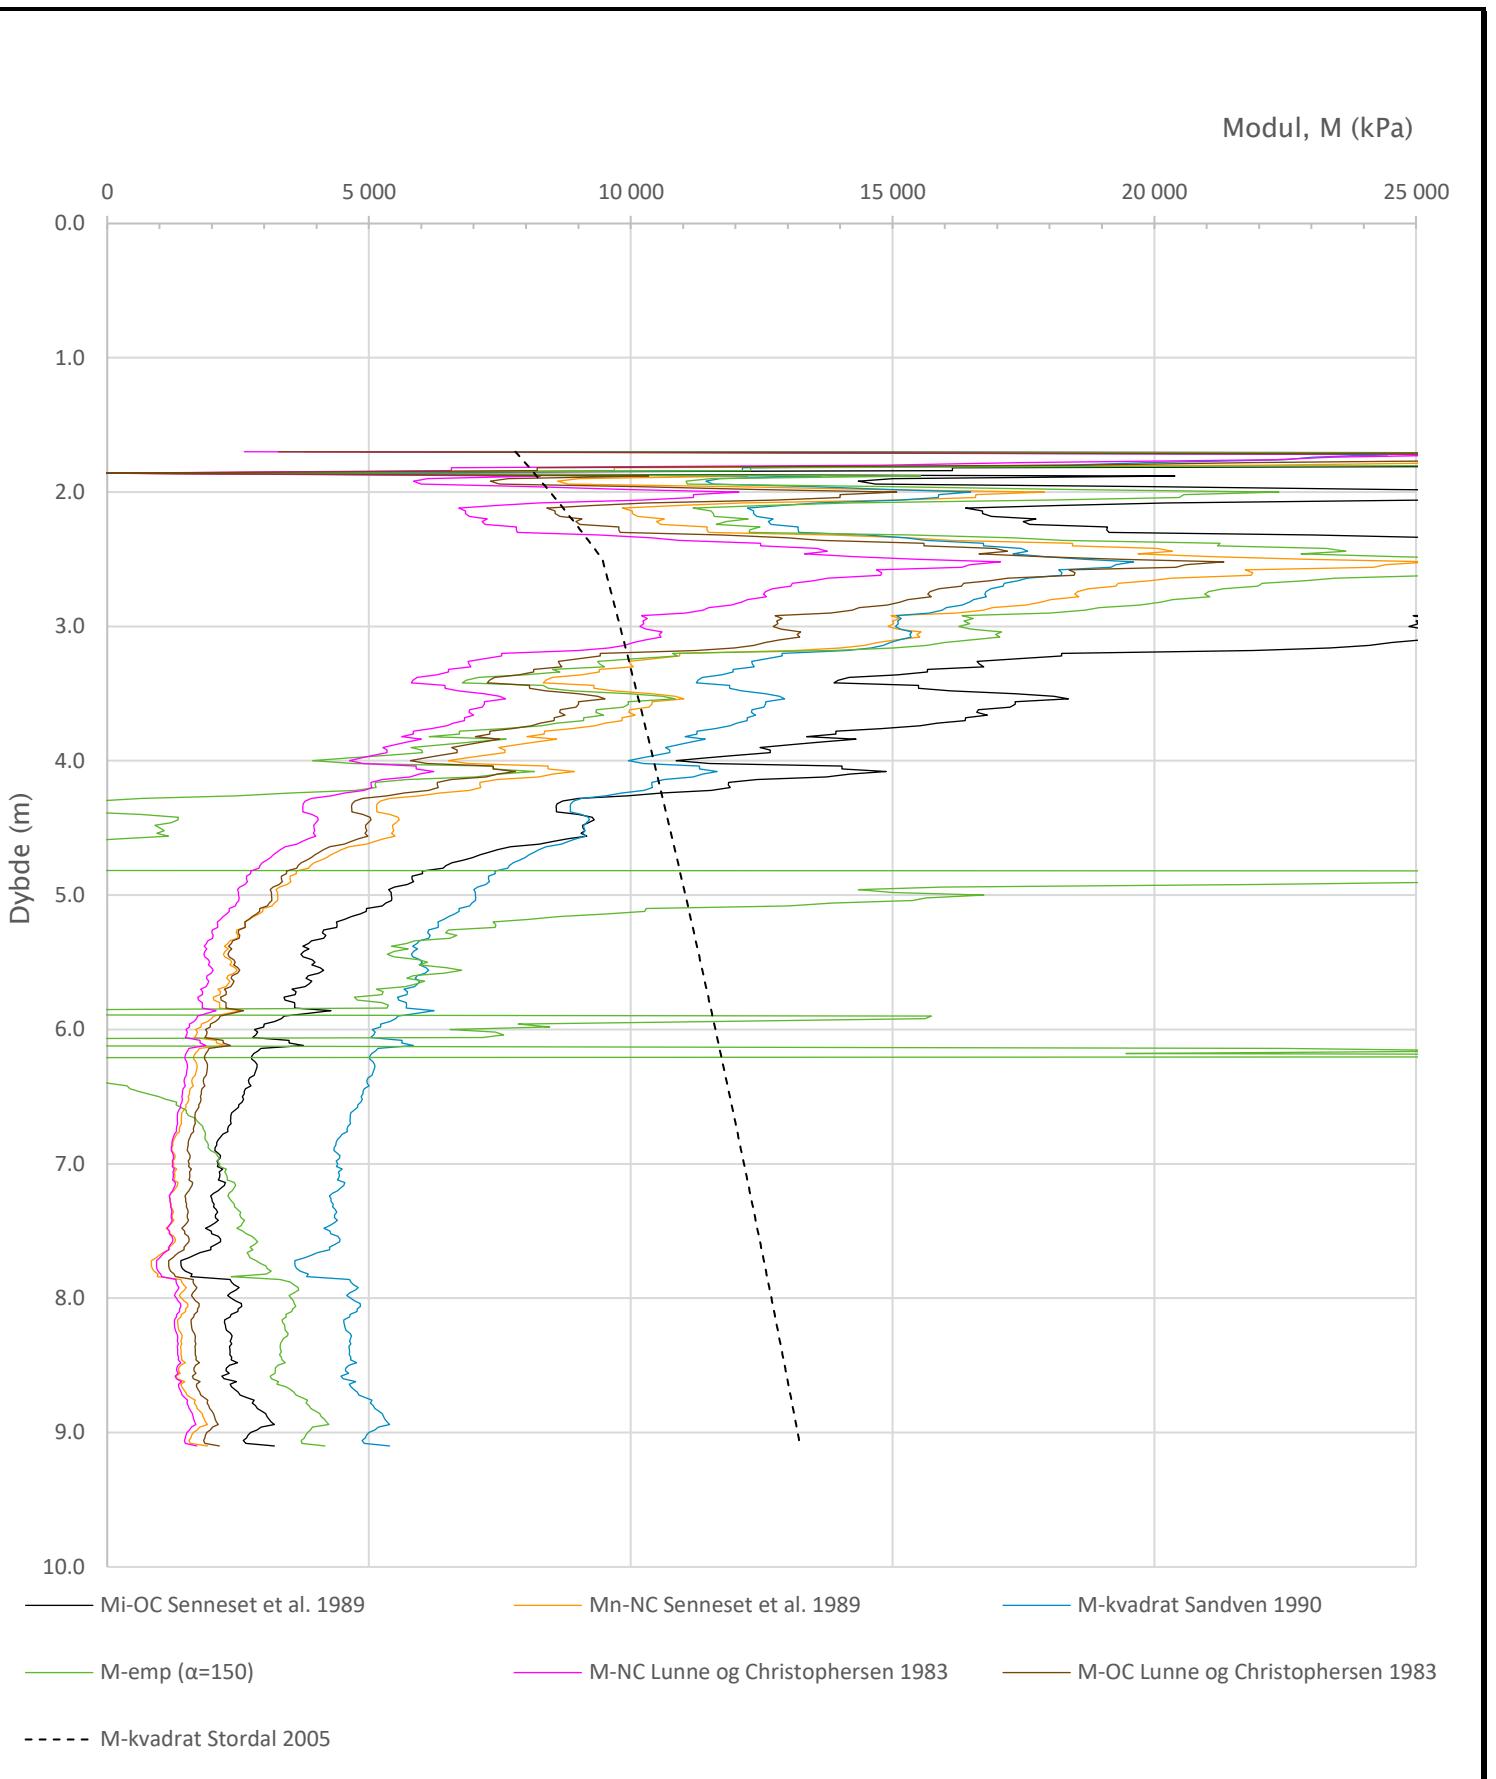
Prosjekt <b>Drangsvann</b>	Prosjektnummer: 19072 Rapportnummer: G-not-803	Borhull	Kote +11.06
Innhold		Sondenummer	
Tolkning av modul			<b>643</b>
