# G-not-803 – Drangsvann Kryss A

Geotekniske utredning av faresone 2867 Snikkedalen og vurdering av planlagte tiltak

**31.08.2023**

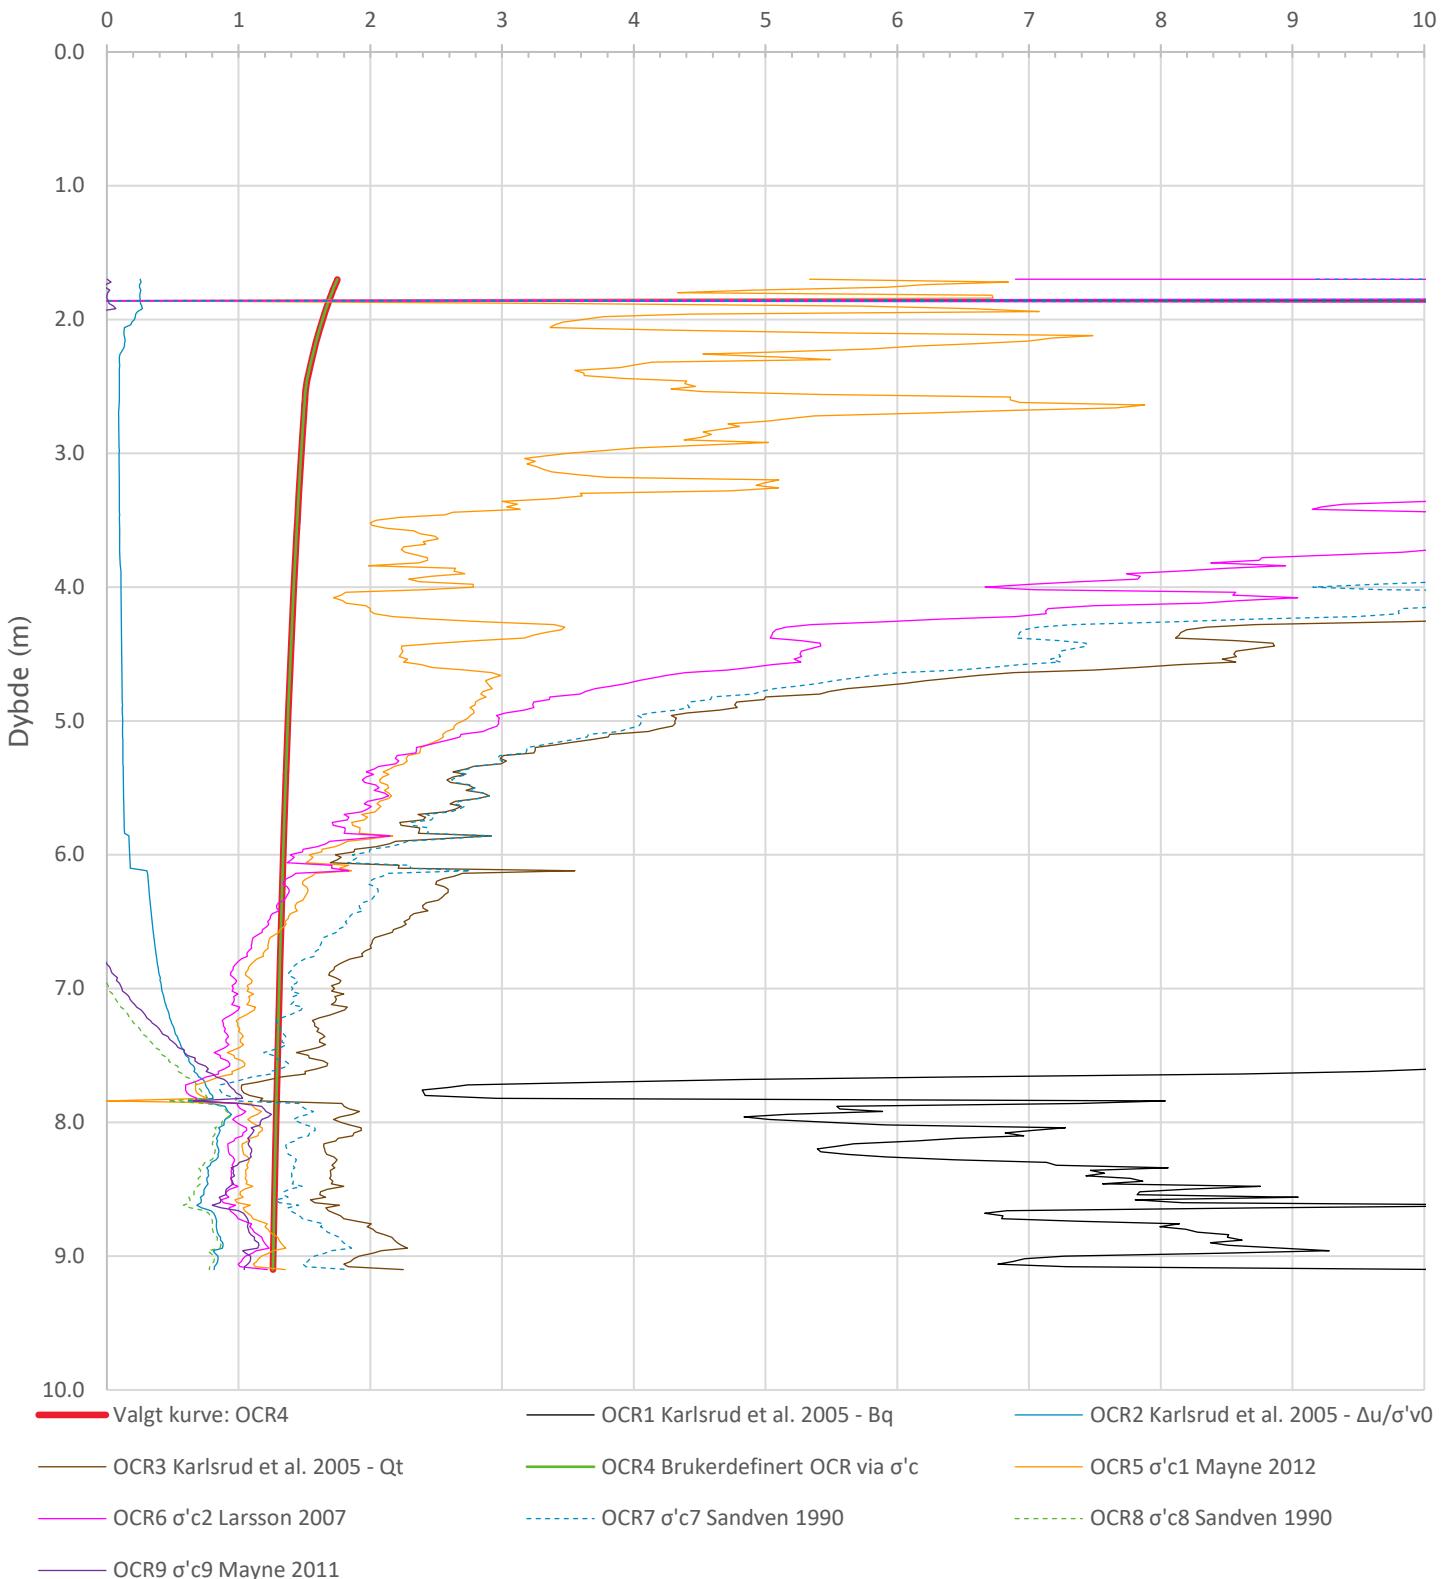
Prosjekt <b>Drangsvann</b>	Prosjektnummer: 19072 Rapportnummer: G-not-803	Borhull	Kote +11.06
Innhold		Sondenummer	<b>643</b>
Overkonsolideringsgrad, OCR	<b>5564</b>

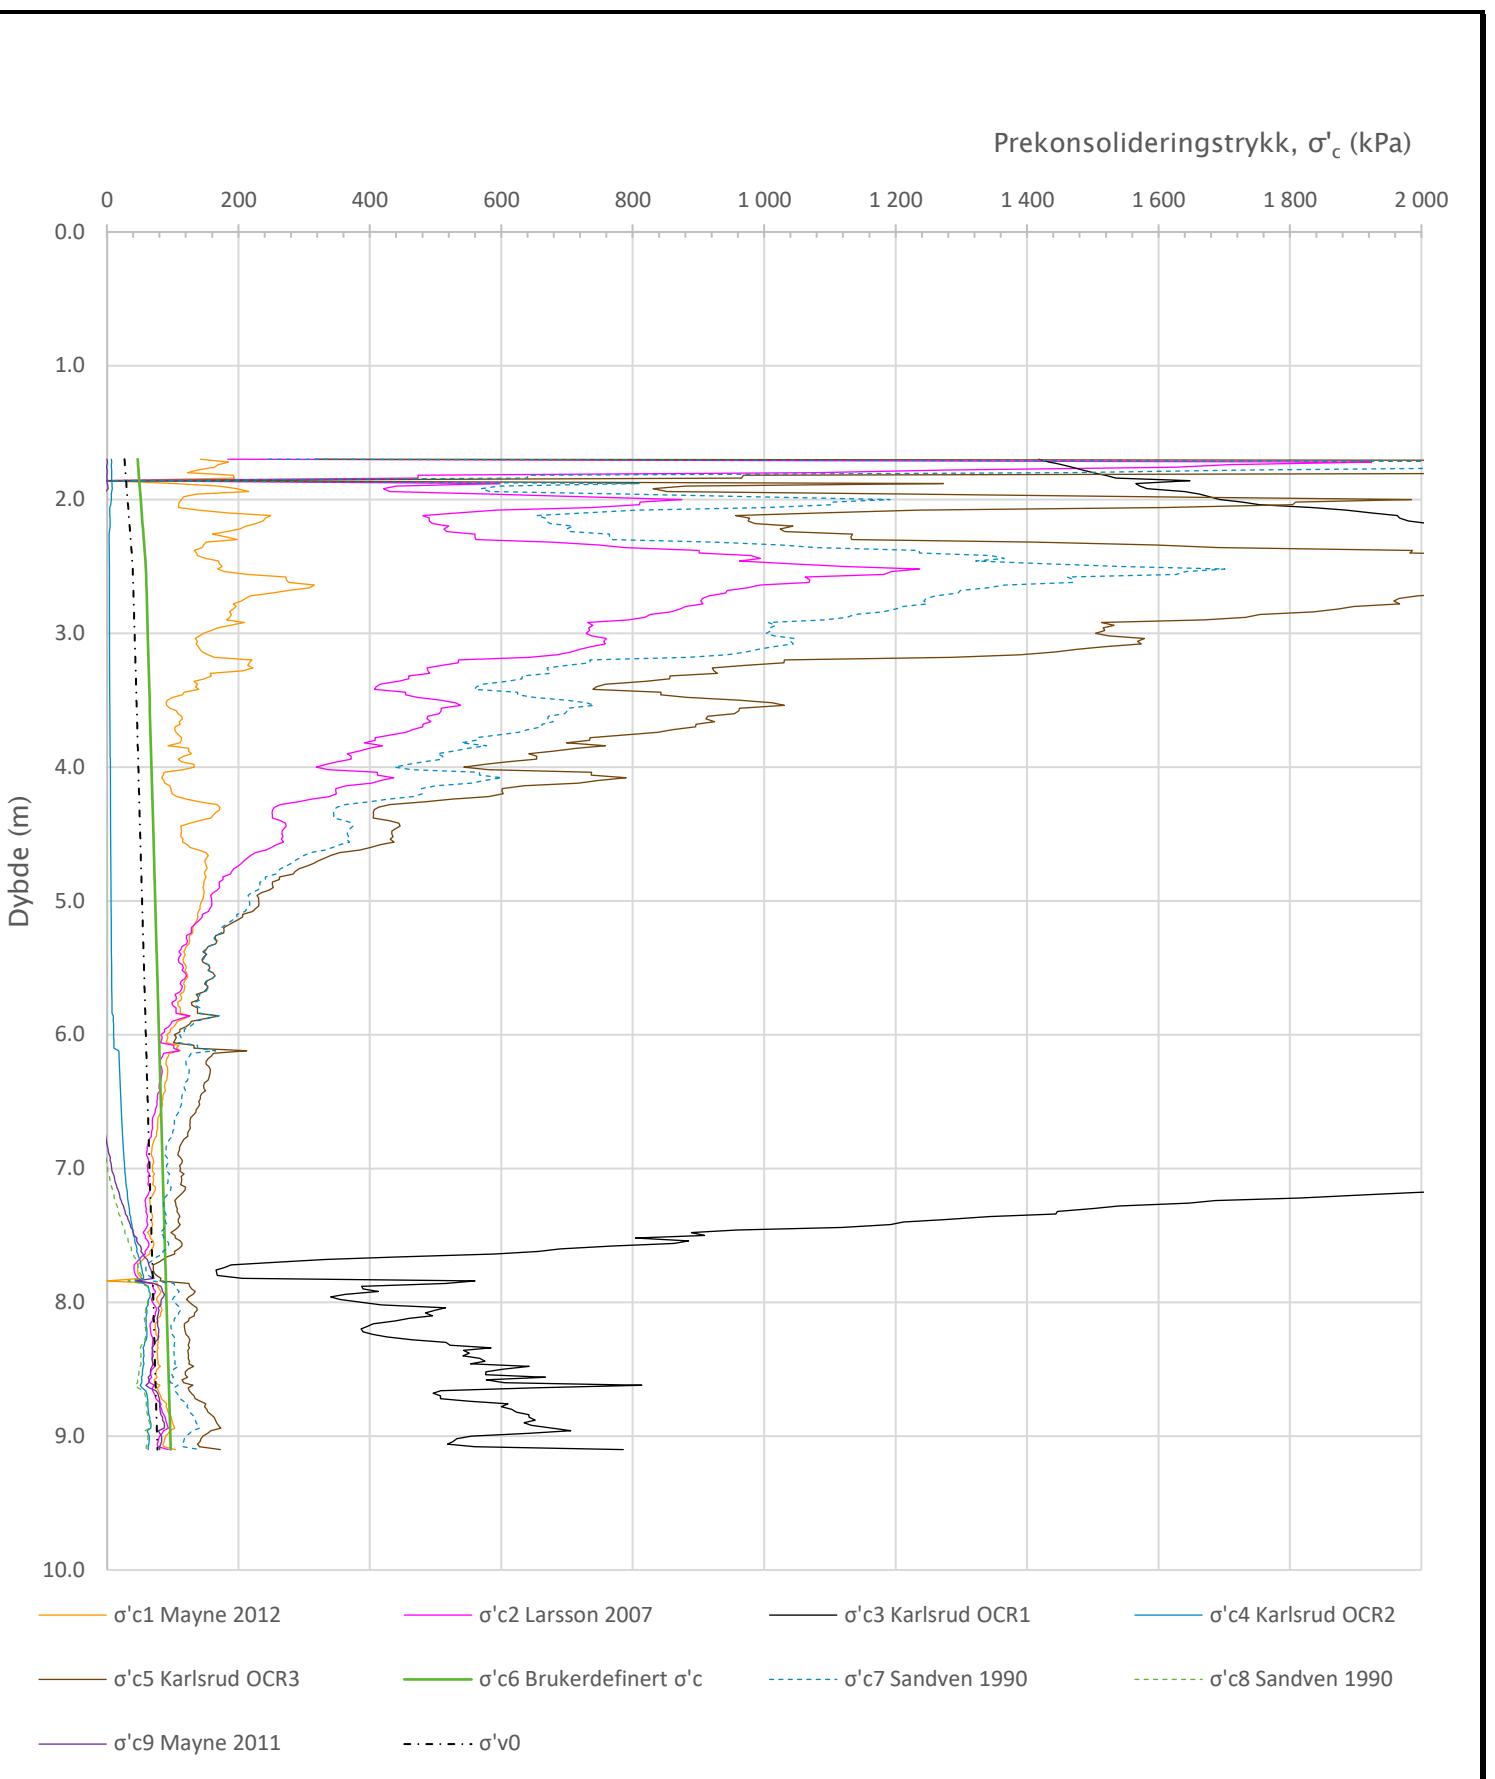
Prosjekt <b>Drangsvann</b>	Prosjektnummer: 19072 Rapportnummer: G-not-803	Borhull	Kote +11.06
Innhold		Sondenummer	<b>643</b>
Prekonsolideringstrykk, $\sigma'c$	5564
