Tiltaksplan

VV11102

Myrbekken ved Langstraumhaugen, Drevja

Tiltaksnr:	Vassdragsnr.:		
VV11102	152.2A0	Sikring kvikkleiresone 1577 Langstraumhaugen Drevja	
Saksbehandler:	V. Opdahl	Adm.enhet: RM	Sign.:
Miljøvurdering:		Adm.enhet:	Sign.:
Ansvarlig:	M. Johnsen	Adm.enhet: RM	Sign.:
Saksnr:	Arkiv:	Kommune:	Fylke:
201601013		Vefsn	Nordland

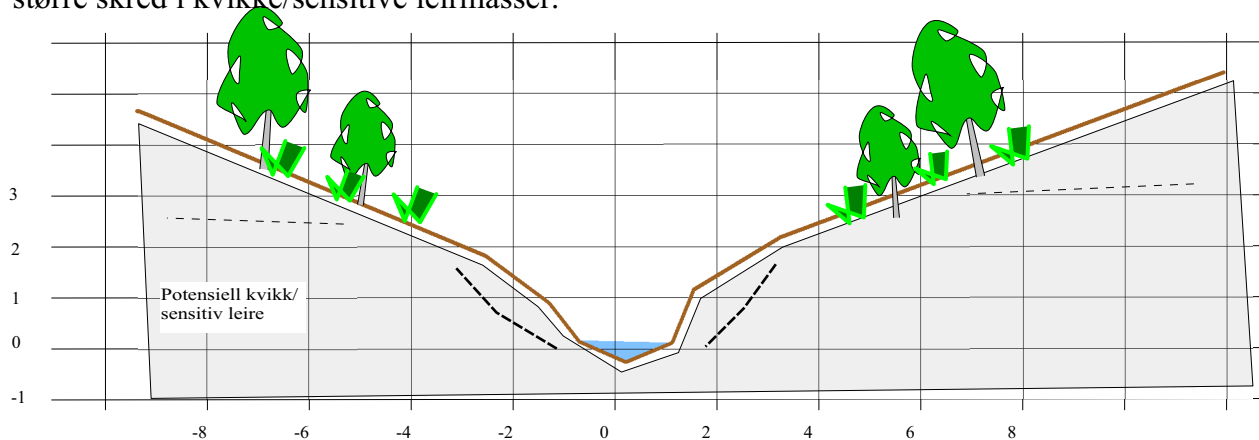
Situasjon før tiltak.

Bekken har senkning og det svekker stabiliteten i sideterrenget. Lokale ustabilitet kan intereert større skred i kvikke/sensitive leirmasser.

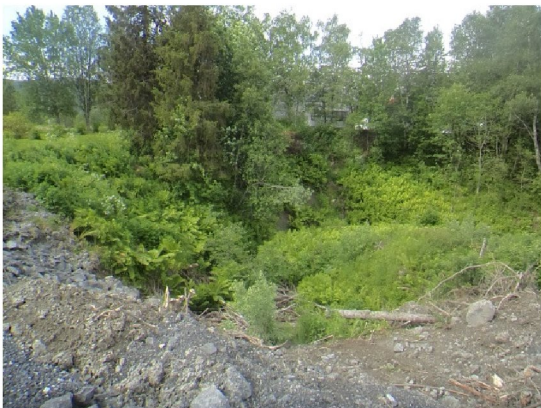
Bilde tatt fra kommunal vei.
Oppstrøms ende av parsell som
foreslås sikret.

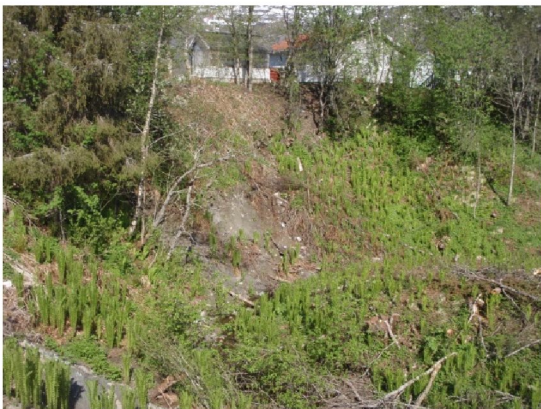
Glidning i den bratte skråningen mot
bolig.

Det er lokal erosjon i bekken, i hovedsak i sidene. Dette utløser lokale glidninger. Bekkens erosjon i sidene har utløst flere glidninger i skråningen mot gårdsanlegget. Det er generelt bløtt i skråningene. Fortsetter dette kan det initieres en glidning i kvikkleire som kan true gårdsanlegget.

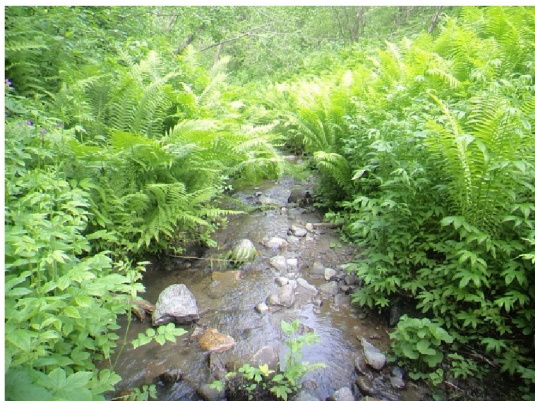
Bekkeløpet pr. i dag. Tett og frodig vegetasjon langs sidene.

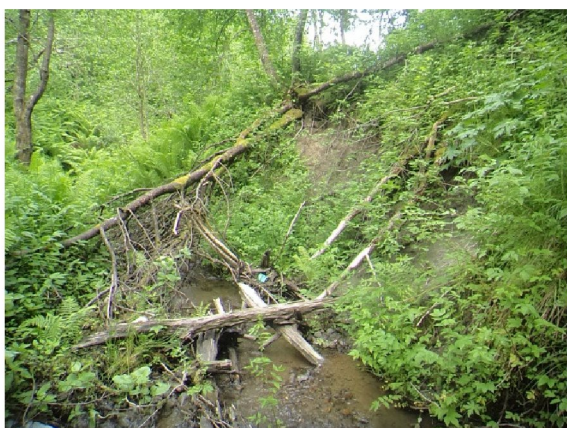
Lokal glidning utløst av erosjon i bekken.

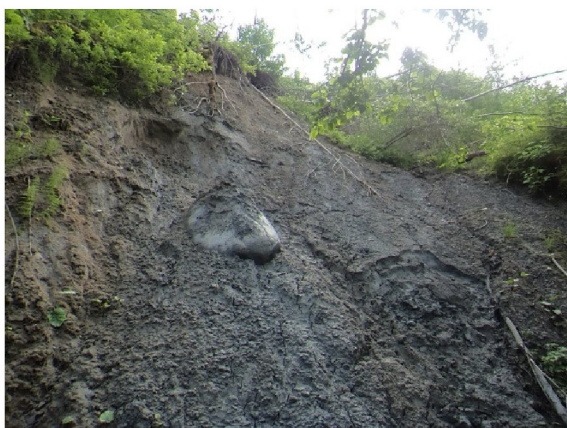
Lokal glidning utløst av erosjon i bekken.

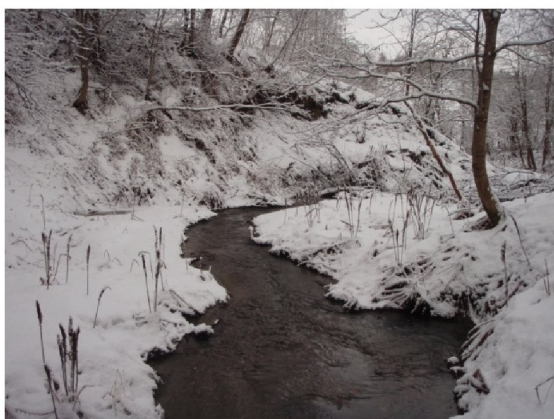
Bekken sett medstrøms like før utløp i Drevja.

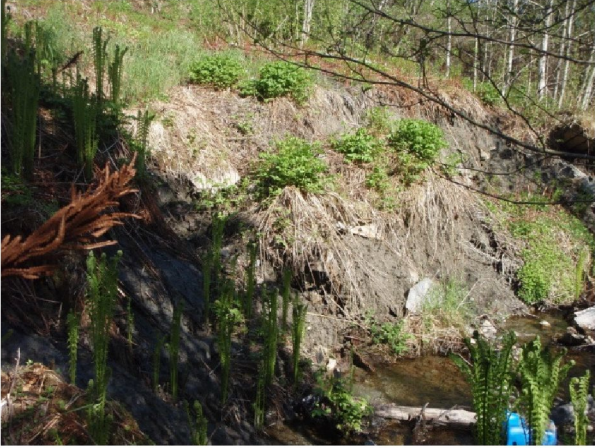
Lokal glidning utløst av erosjon i
bekken.
