Norges
vassdrags- og
energidirektorat

Tiltaksplan

Skredsikring Fiskeselva ved Kjerkegga

Plandato: 15.03.2018	Saksnr.: 201502549
Revidert:	Vassdragsnr.: 139.C6Z
Kommune: Grong	NVE Region Midt-Norge
Fylke: Trøndelag	Abelsgt.9, 7030 Trondheim
Prosjektnr.: 20128	Tlf.: 22959595 mail: rm@nve.no

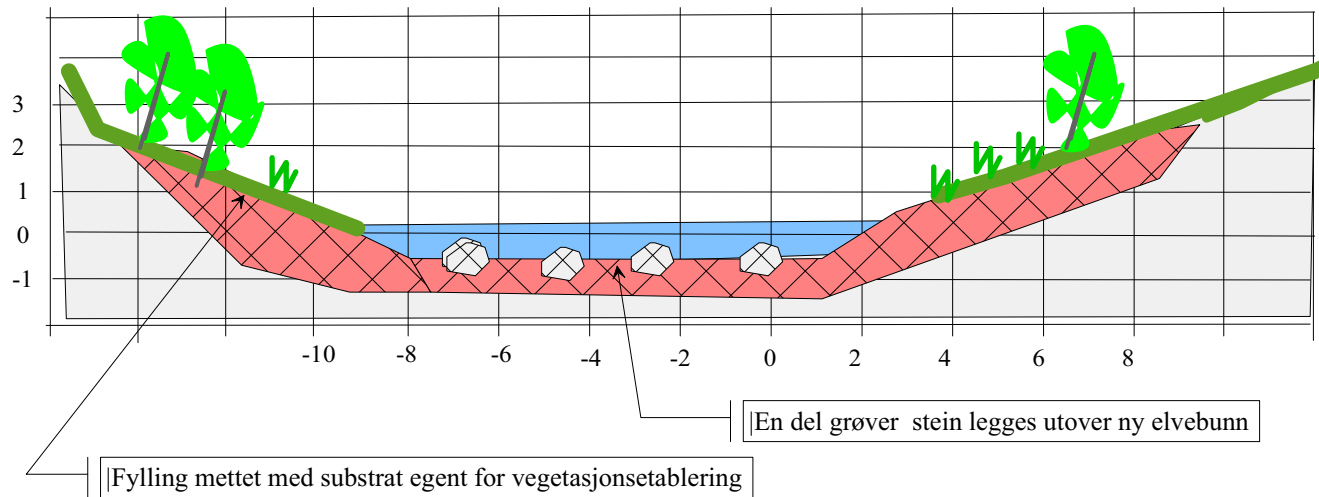
**Fiskemelva ved Kjerkegga.
Prinsipp miljøtilpasning**

Fyllinger skal være mettet med substrat egnet til vegetasjonsetablering. Fyllingen skal tilpasses mot terrenget. Ny elvebunn skal legges med variasjon og så naturlig som mulig. En del større stein skal legges/implementeres i ny bunn.

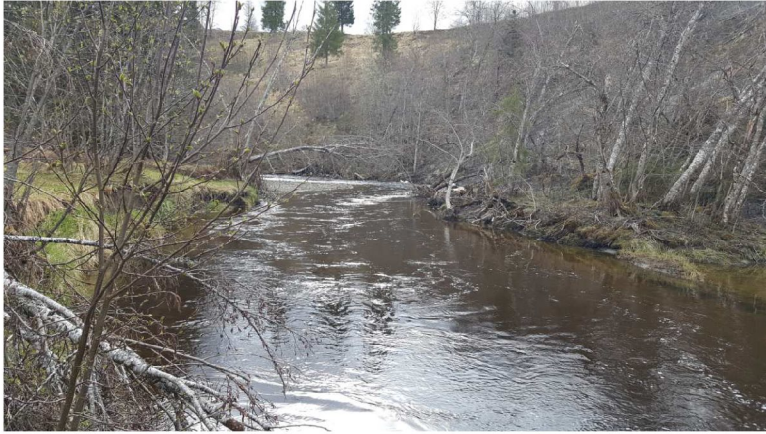
Elva sett medstrøms, nedre del.
Glidning høyre side. Privat hytte i
bakgrunn.

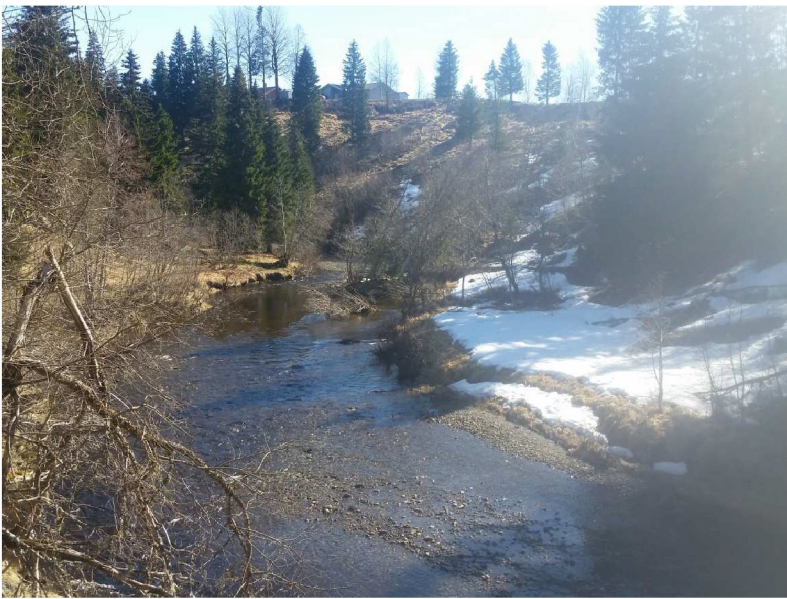
Elva sett motstrøms. Med skredmasser stuket i elva.

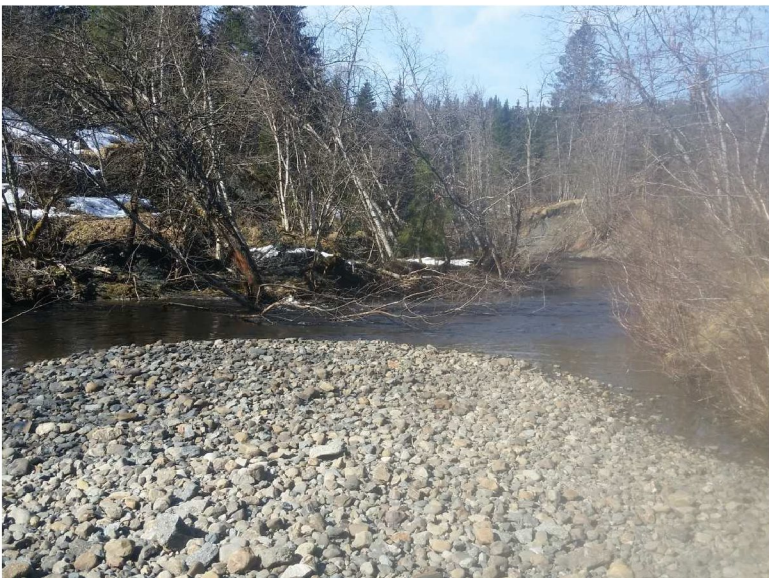
Elva sett motstrøms. Skråning med ustabilitet og utsatte boliger i bakgrunnen.

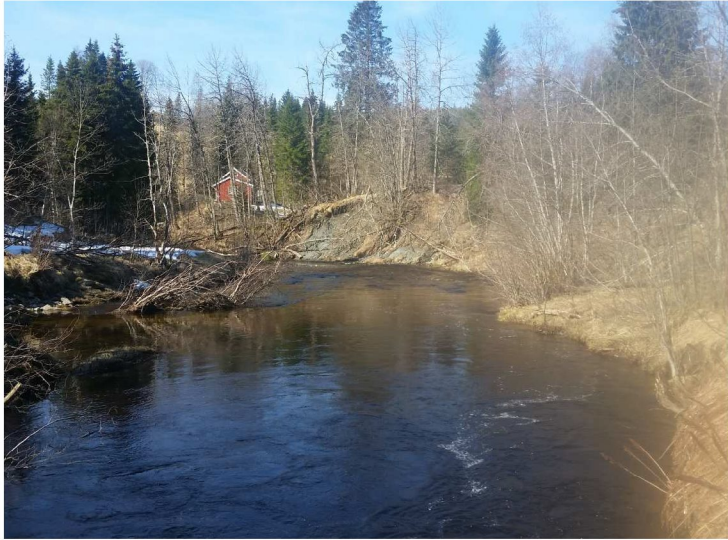
Elva sett medstrøms. Det er lokalt en del avsatt grussedimenter. Disse kan med fordel legges til side og gjenbrukes i ny elvebunn.
