## NOTAT – 47086-01 - Geoteknisk vurdering – Kvikkleiresone 2501 Sørstranda, Gloppen kommune

### 1. Innledning

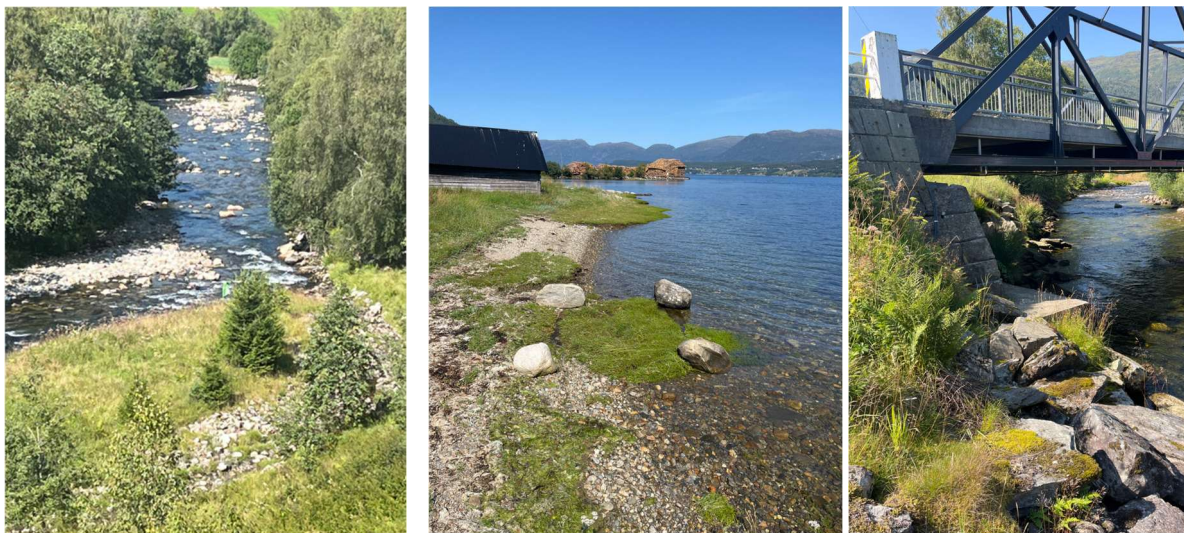
*Figur 3: Bilder fra befaring, til venstre: elva mot vest (profil P1 og P2 i figur 4). Midten: langs sjøen/Ryggøra (profil P3 i figur 4). Til høyre: Langs elva nordre delen av sonen fra brua (Fv 615) sett vestover (profil P4, figur 4).*

Kvikkleiresonen ble befart av NVE 02.08.24 før oppstart boring. Her ble det generelt vurdert «Ingen» erosjon langs elva og mot sjøen. Elva er steinsatt og består av mye stein og dels plastret mot sjøen, se også beskrivelse i tidligere fakta-ark i vedlegg 1.

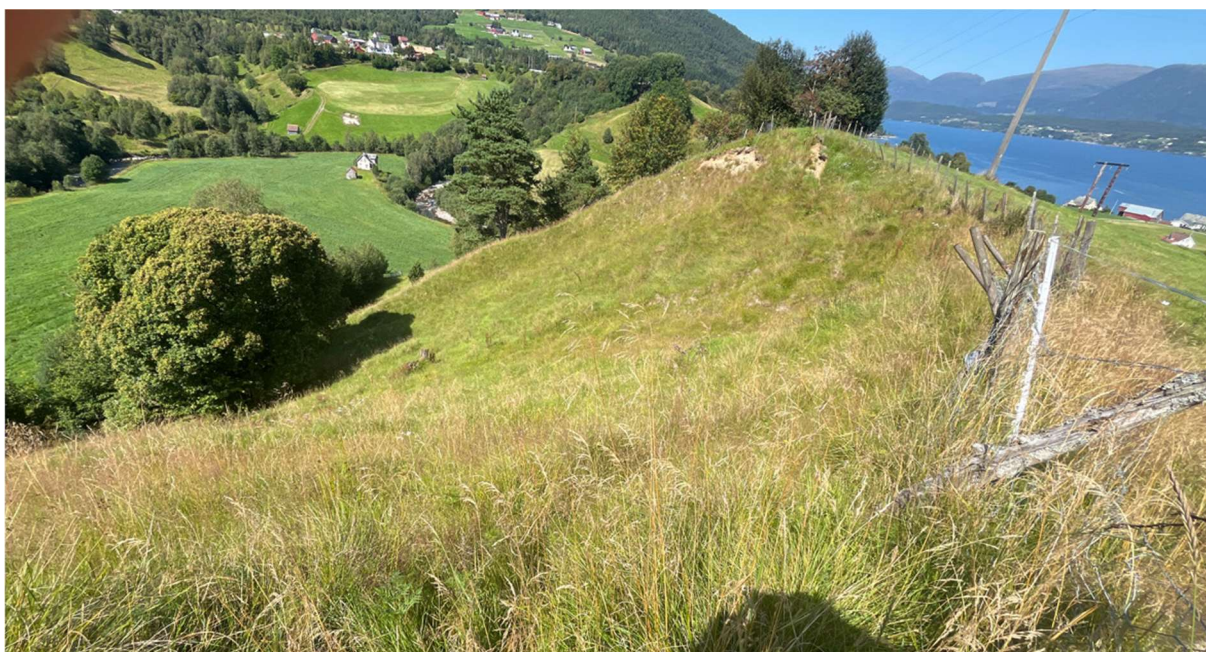
Figur5: Bilde av skredgrop på topp skråning ved borpunkt 2501-1.

Ved befaringen ble det observert en mulig tidligere skredgrop på toppen av skråningen ned mot øst (profil P2). Boring 2501-1 på toppen av skråningen og ev. boring 2501-6 vil kunne si noe om fare for ev. flere skred som kan bre seg bakover. Elva ligger imidlertid i dag langt fra bunn av denne skråningen og det er derfor ingen erosjon som kan utløse flere skred her. Se plassering av borpunkt og profiler i figur 4, og se bilde av skredgrop i figur 5.
