Kråkeelvi kraftverk

Konsekvensvurdering naturmangfold

DOKUMENTKODE: 10257748-00-RIM-RAP-001

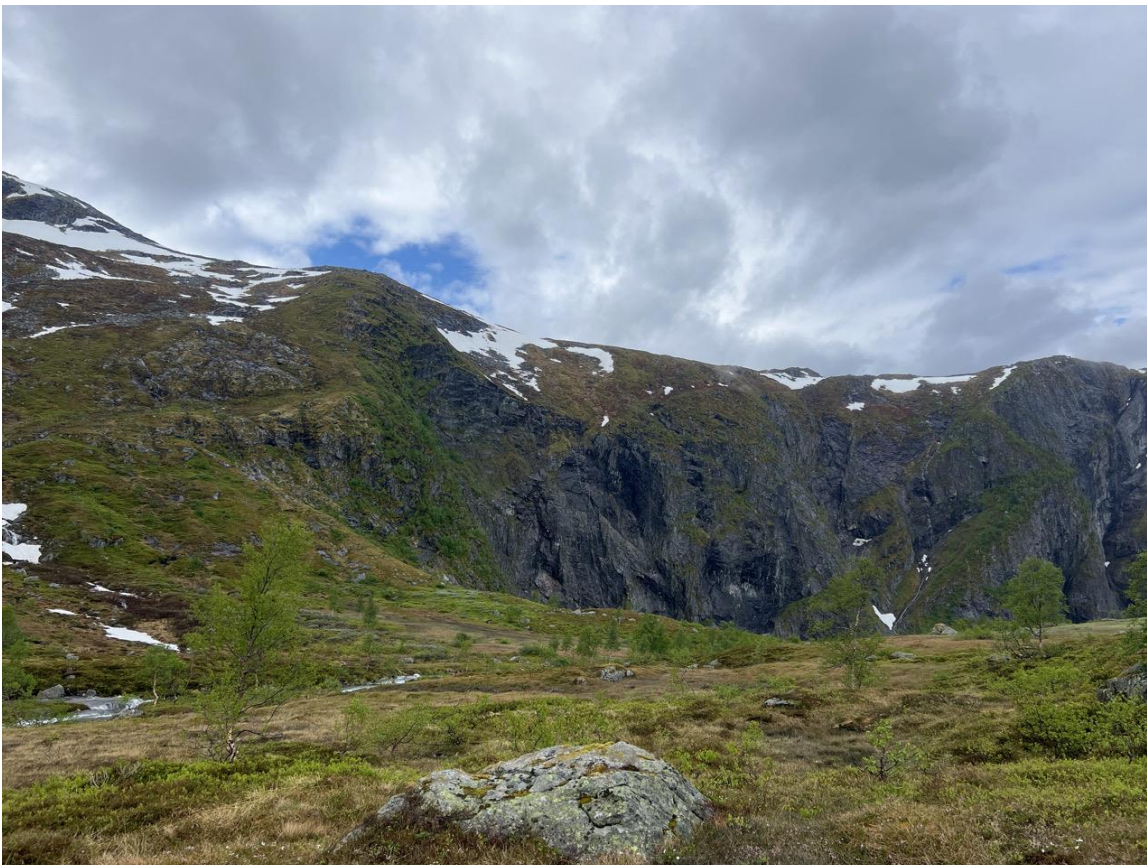
Figur 4. Kråkeelvi i øvre deler ved planlagt inntak.

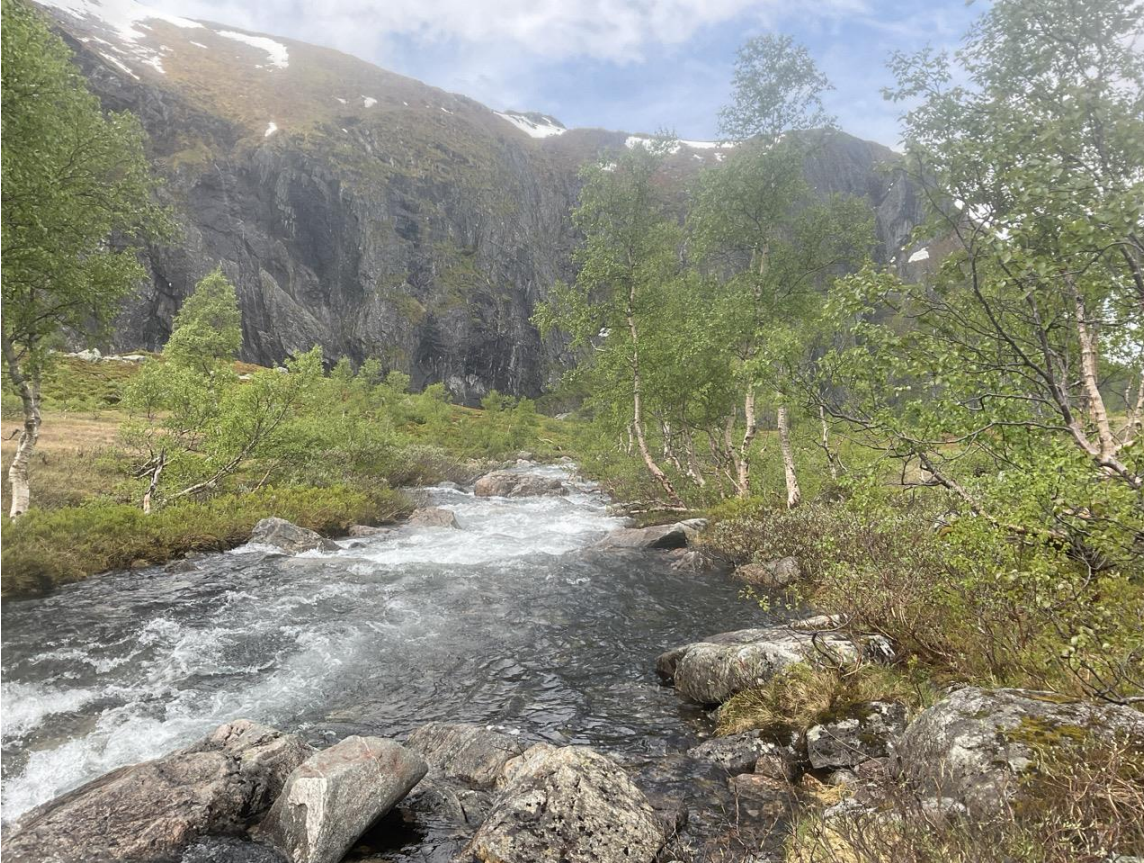
Figur 5. Kråkeelvi i øvre deler, nedstrøms planlagt inntak.

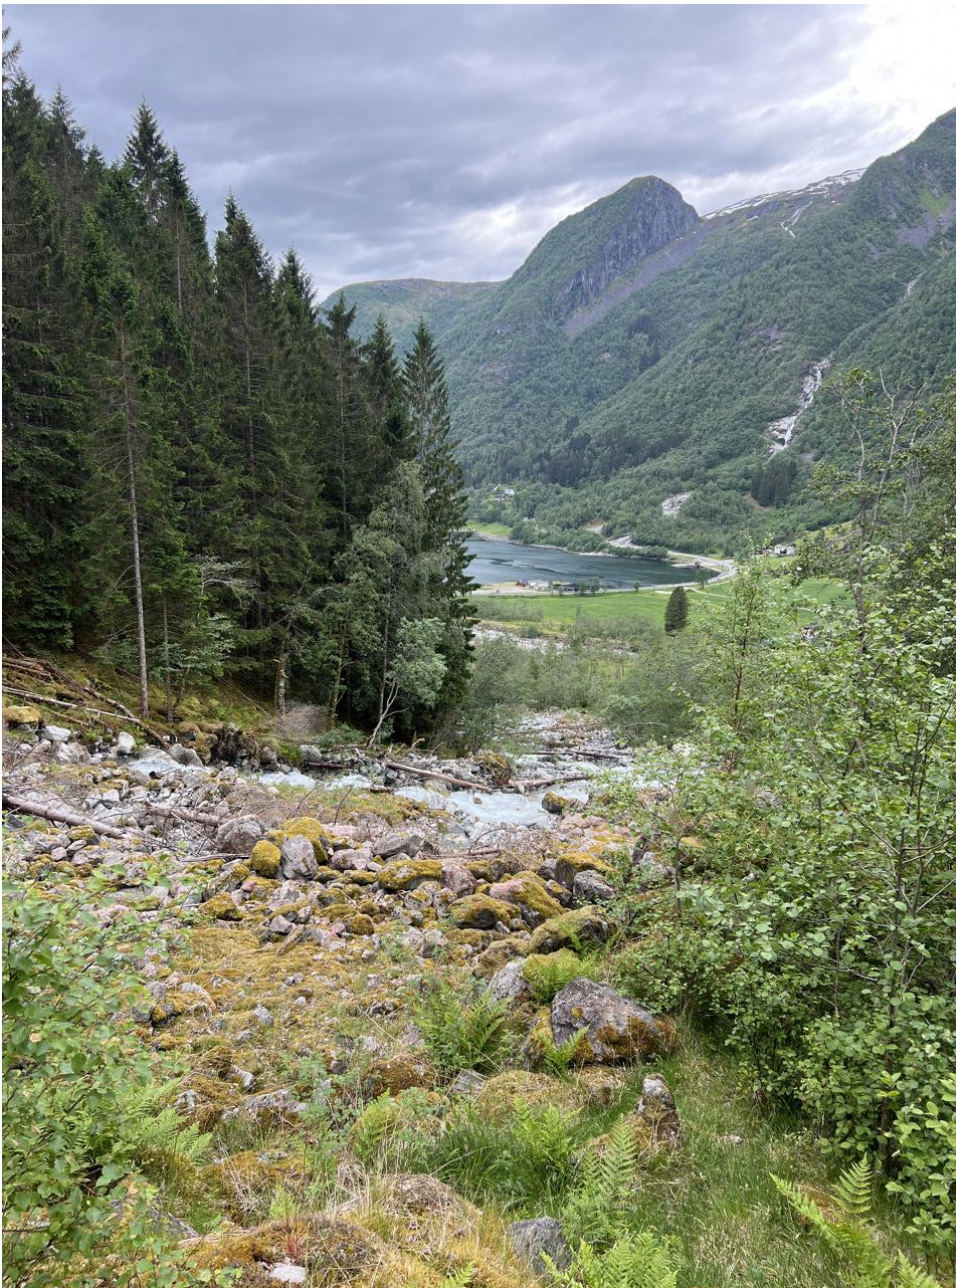
Figur 7. Kråkeelvi, nær planlagt overgang fjelltunnel/nedgravd rørgate. Skogen her består av en granplantasje.

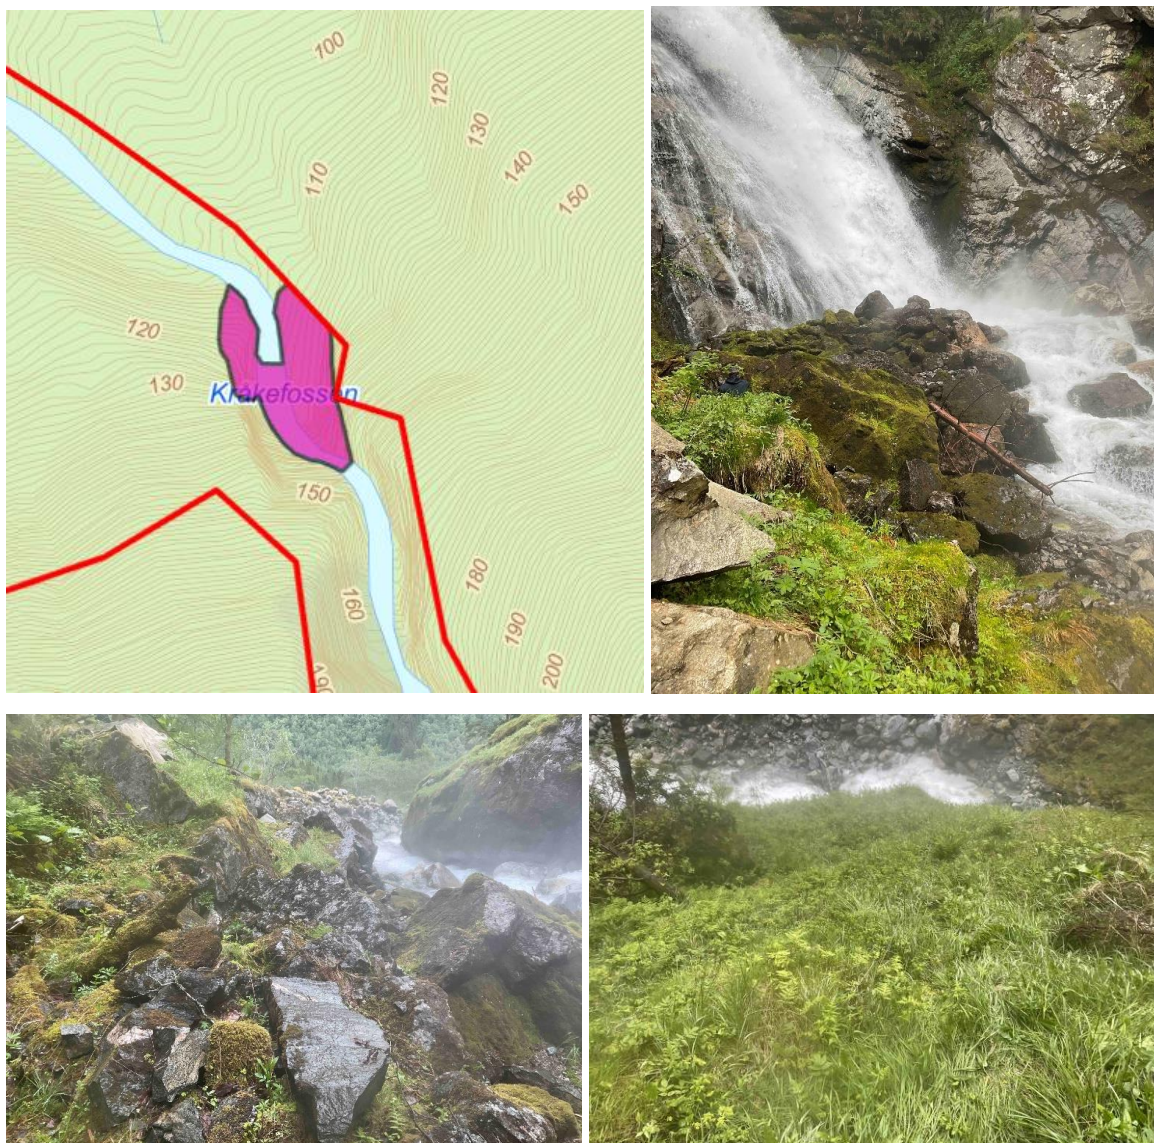
Figur 8. Naturtypene fosse-eng og fosseberg, kartlagt under Kråkefossen.

I forbindelse med kartleggingen ble det funnet én naturtypelokalitet bestående av to naturtyper. Lokaliteten er fosse-eng i mosaikk med fosseberg som ligger under Kråkefossen. Naturtypen fosseeng beskrives som «*englignende arealer ved fosser der vannsprut hindrer vekst av vedaktige planter*» (5). Vannspruten skaper et konstant fuktig mikroklima som gir grunnlag for en frodig karplantevegetasjon. Naturtypen er kategorisert som sårbar (VU) i henhold til norsk rødliste for naturtyper (7). Fosseberg omfatter både kalkfattige og kalkrike bergvegger og bergknauser i sonen nærmest fossen der vannspruten faller som tungt regn. Naturtypen er også kategorisert som sårbar (VU) i henhold til norsk rødliste for naturtyper (7).

Lokaliteten er i god tilstand. Området beites ikke, elva er ikke regulert, det er ikke slitasje, busksjikt, spor etter tunge kjøretøy eller menneskeskapte objekter i lokaliteten. Lokaliteten er en mosaikk mellom fosse-eng (80%) og fossepåvirket berg (20%). Naturmangfold vurderes som moderat på grunn av at lokaliteten er over 1000 m². Det er kun en sone/variasjon i vannsprutintensitet og ingen rødlistede arter er registrert i lokaliteten. Vegetasjon består av vendelrot, storfrytle, matsyre, gjøksyre, skogburkne, skogstjerneblom, sløke, mjøddurt, flekkmarihand, storfrytle, hvitsoleie, krypssoleie, rosenrot og skogstorkenebb. På vestsiden

av elva grenser lokaliteten til et granplantefelt der ett grantre har veltet ut over fosse-enga. På fosseberg er det registrert bekkerundmose, oljetrappemose, bekketvebladmose, kildesildremose, teppekildemose.
