10211253\_RIG\_R06\_A03

## Kvikkleireutredning

Kunde: Nedre Romerike Vannverk IKS  
Prosjekt: A120013 Prosjekteringsoppdrag Sandbekken - Sørlihavna  
Prosjektnummer: 10211253  
Dokumentnummer: RIG\_R06 Rev.: A03

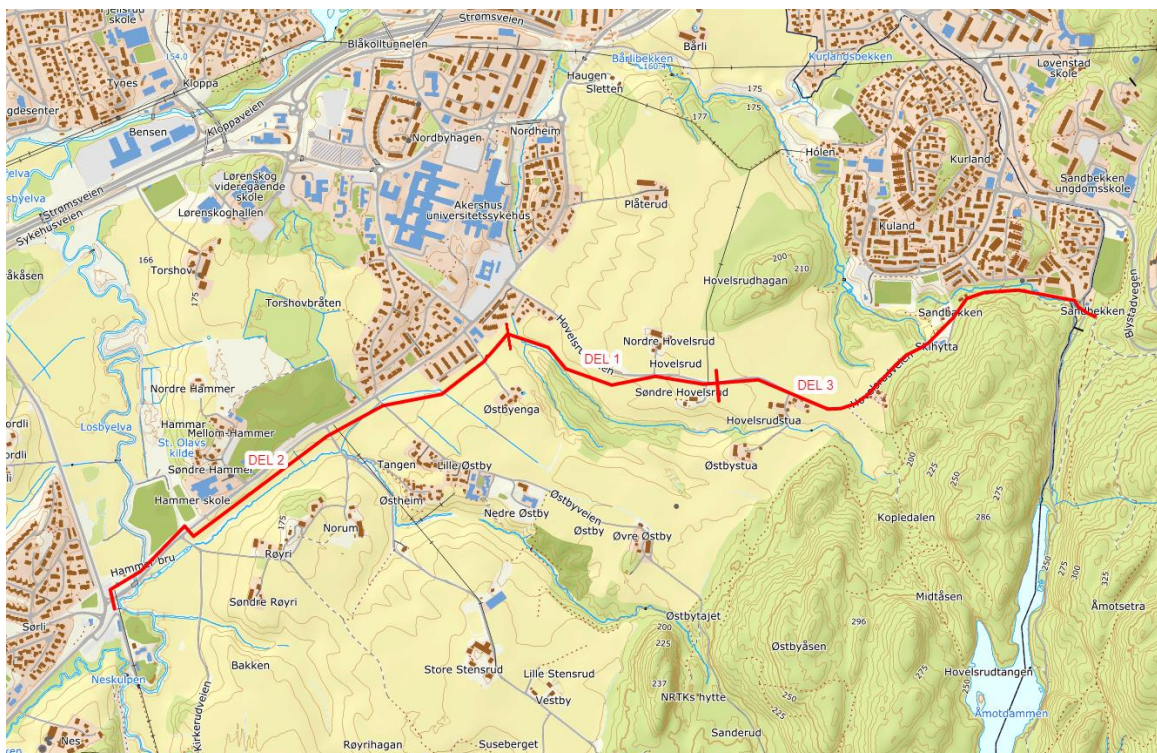
Figur 1: Plassering av tiltak. VA-trase er skissert med omtrentlig plassering.

Sweco Norge AS har på oppdrag av Nedre Romerike Vannverk (NRV) utredet sikkerheten mot et områdeskred ifm. kvikkleireforekomster langs planlagt VA-trase mellom Sandbekken og Sørlihavna som detaljreguleres. Tiltaket er delt inn i 3 delstrekninger. Den foreliggende rapporten dekker delstrekning 2 og 3, mens delstrekning 1 er ivaretatt i egen rapport [1]. Se Figur 1 for plassering av tiltaket.

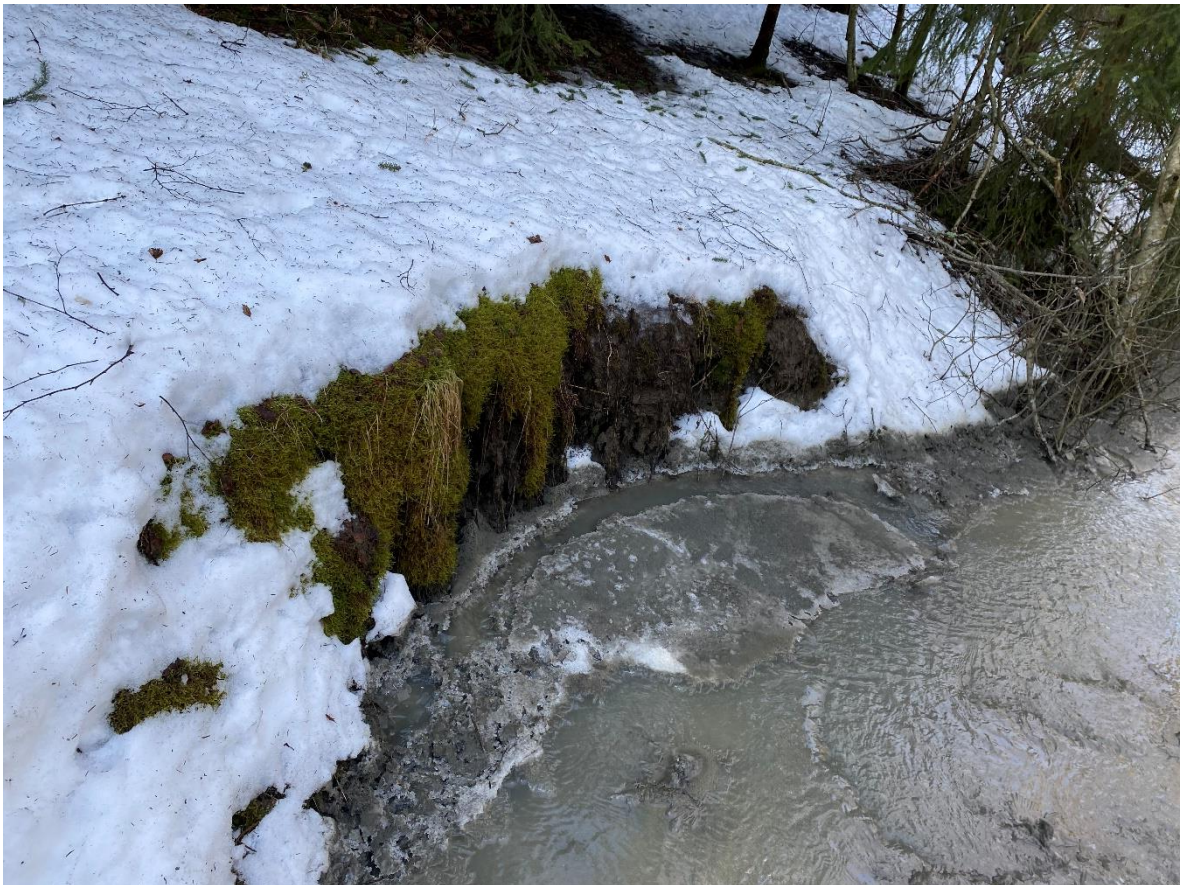
Figur 4: Erosjon langs bekkedant.

Det skal utarbeides en egen vurdering knyttet til erosjonssikring av ravinen. En mer detaljert vurdering av erosjonsforholdene gis i denne. Det er vurdert at, grunnet god stabilitet og at tiltaket ligger utenfor influensområdet til ravinen, er det ikke nødvendig med en grundigere utredning i denne rapporten.

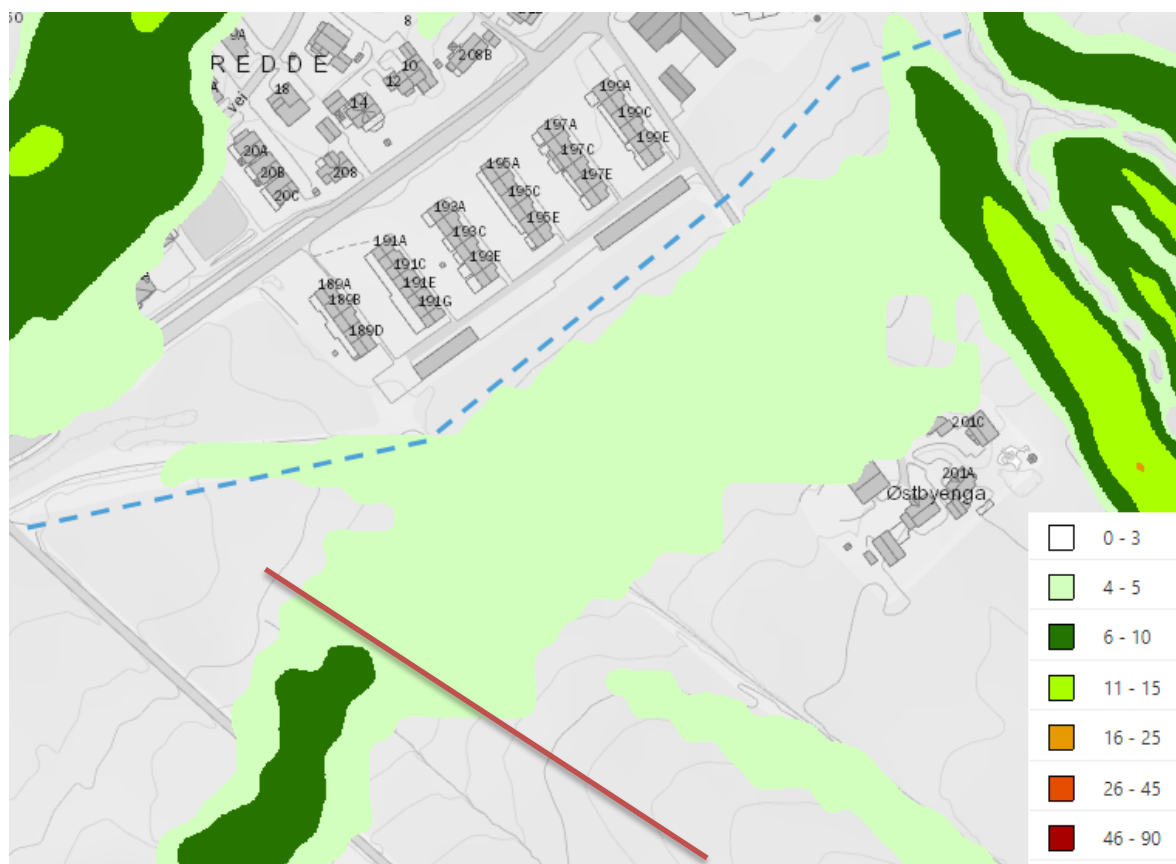
Figur 5: Terrenghelning i området rundt potensielt skredområde.

tiltaket. Det vurderes at tiltaket her ligger utenfor influensområdet til skråningen, og ikke har direkte påvirkning på denne skråningen, og da heller ikke vil være utløsende for potensielle skred. Det er vurdert at de mest aktuelle bruddflatene for et skred i skråningen nedenfor Østbyenga er dype, sirkulære glideflater, uten retrogressiv skredutvikling. Det vurderes at et skred av denne typen ikke vil propagere sideveis i sør-vestlig retning. På bakgrunn av disse faktorene er det valgt å avgrense vurderingen langs den røde linjen i figuren.

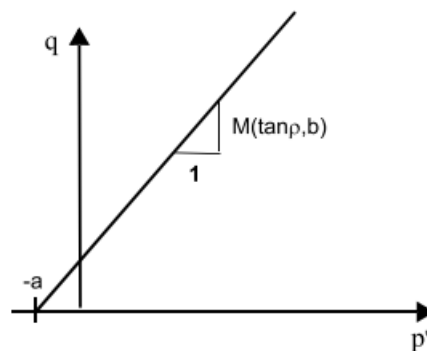
Figur 1: Definisjon av bruddlinjen i  $p' - q$ -plot [1]

$$p' = (\sigma''_v + 2\sigma'_h)/2 = (\sigma'_a + 2\sigma'_r)/2$$
