**Skredfarevurdering for  
sentrale delar i  
Viksdalen, Sunnfjord  
kommune**

Sunnfjord Geo Center

Prosjektnummer:	Dokumentkode:	Dokumentnr.:	Dokumenttittel:
2023-06-233	SF-H30-M01-02	01r	Skredfarevurdering for sentrale delar i Viksdalen, Sunnfjord kommune
Revisjon:	Skildring:	Leveransedato:	
0	Internt godkjent rapport klar til UKS	13.09.2023	
1	Rapport revidert etter UKS	21.11.2023	
Kontraktør:		Kontaktinformasjon:

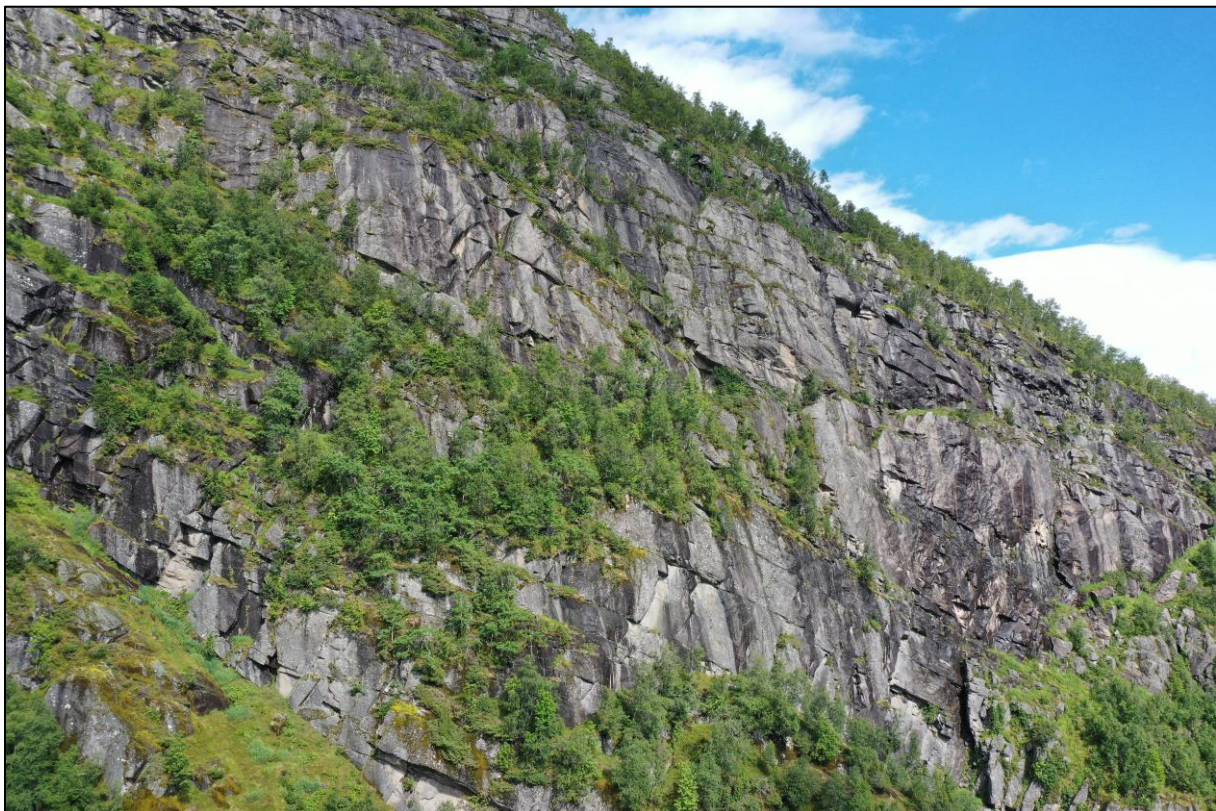
Figur 8: Bratt fjellparti ved Huaholten. Berggrunnen sprekk hovudsakleg opp langs foliasjonen, som hallar 30-50° mot aust. Langs midtre delar av fjellpartiet og vidare austover kan det i tillegg til oppsprekking langs foliasjonen observerast tilnærma vertikale sprekkjer som står skrått inn i fjellet. Dette gjev potensiale for skred med eit samla volum større enn 100 m<sup>3</sup> (steinskred). Variasjon i sprekkavstand er under 1 m, opp til fleire meter.

Synfaring stadfestar at berggrunnen er gneis. Ved Huaholten har berggrunnen eit austleg fall estimert til mellom 30- 50°. Det førekjem variasjonar då delar av berggrunnen er falda (Figur 8). Oppsprekkinga føl hovudsakleg foliasjonsplana til bergarten, men det er òg observert sprekkeplan som står normalt på desse. Langs heile dette fjellpartiet er det observert blokker med lite/ingen understøtte. Dette er òg tilfelle for det bratte fjellpartiet som strekk seg frå kring 550 moh. ved Haugafossen i aust, opp mot Haugenipa i vest (850 moh.) (Figur 41, vedlegg). Det er informert frå lokalkjent at det er gått steinsprang frå dette området tidlegare, med skredblokker ned på innmark i kartlagd område. I øvre del av Hagebakkane og Vikabakkane er det hovudsakleg mindre bratthamrar, der berggrunnen sprekk opp parallelt med fjelloverflata (Figur 9).

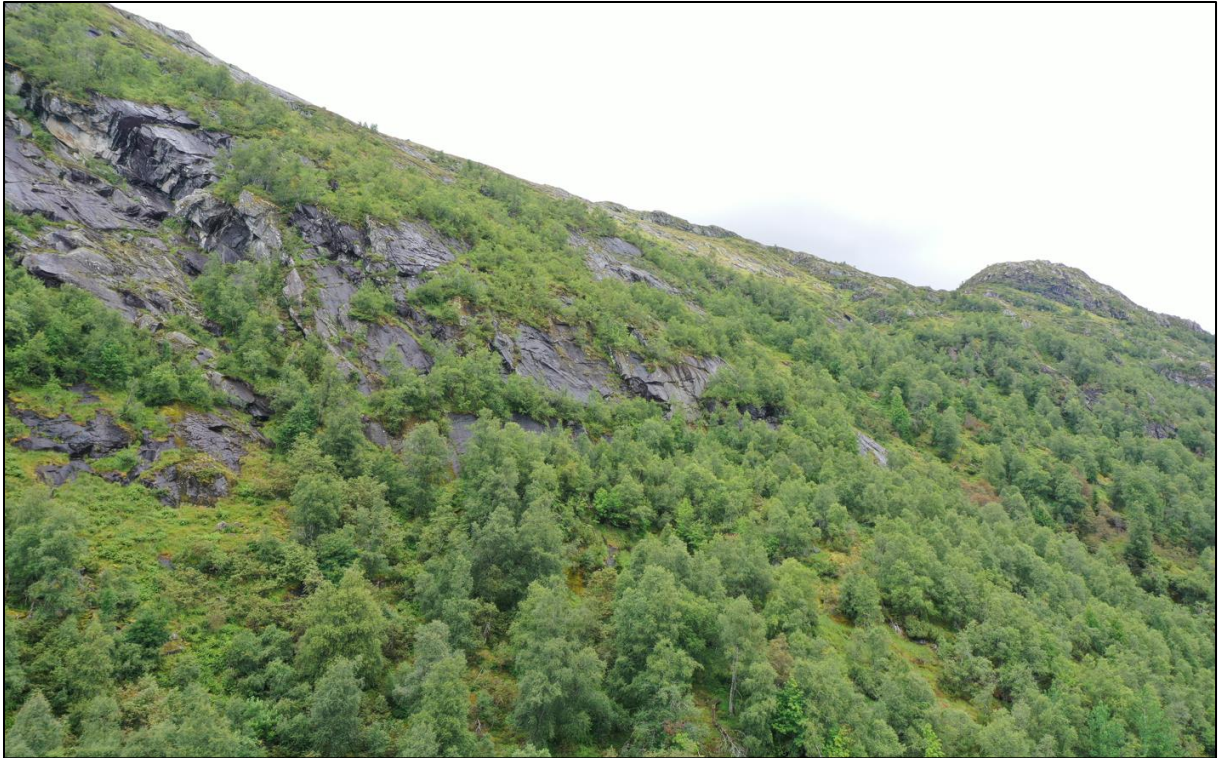
Figur 9: Dronebilete tatt ved Hagebakkane, ovanfor Hatlestad mot nordaust. Fjell i dagen kan observerast som mindre hamrar i øvre del av fjellsida, og som fjell i dagen grunna eit tynt lausmassedekke. Berggrunnen sprekk hovudsakleg opp parallelt med fjelloverflata. Typisk sprekkavstand er kring 1-2 m. Oppe til venstre kan er det observert eit relativt fersk skredsår grunna steinsprang.

I fjellsida i vest viser dronefoto frå synfaring at hamrane ovanfor Hagebakkane og Vikabakkane er relativt små (Figur 9), noko som detaljerte hellingskart basert på laserdata òg viser. Berggrunnen sprekk opp langs fjelloverflata, som hovudsakleg gjev utglidingar og korte utløp. Langs fjellryggen ovanfor Haugane er berggrunnen stadvis massiv, men likevel er det fleire blokker med overheng langs store delar av ryggen opp mot Haugenipa. Grunna brattleiken nedanfor vil desse ha potensiale til å nå lengre. Dei største losneområda i vest ligg langs det bratte fjellpartiet ved Huaholten, med steile fjellparti på 160-170 m høgd i midtre del. Berggrunnen sprekk opp langs foliasjonsplana, som hallar svakt mot aust, men det er parti i aust som kan gje større steinsprang/steinskred.

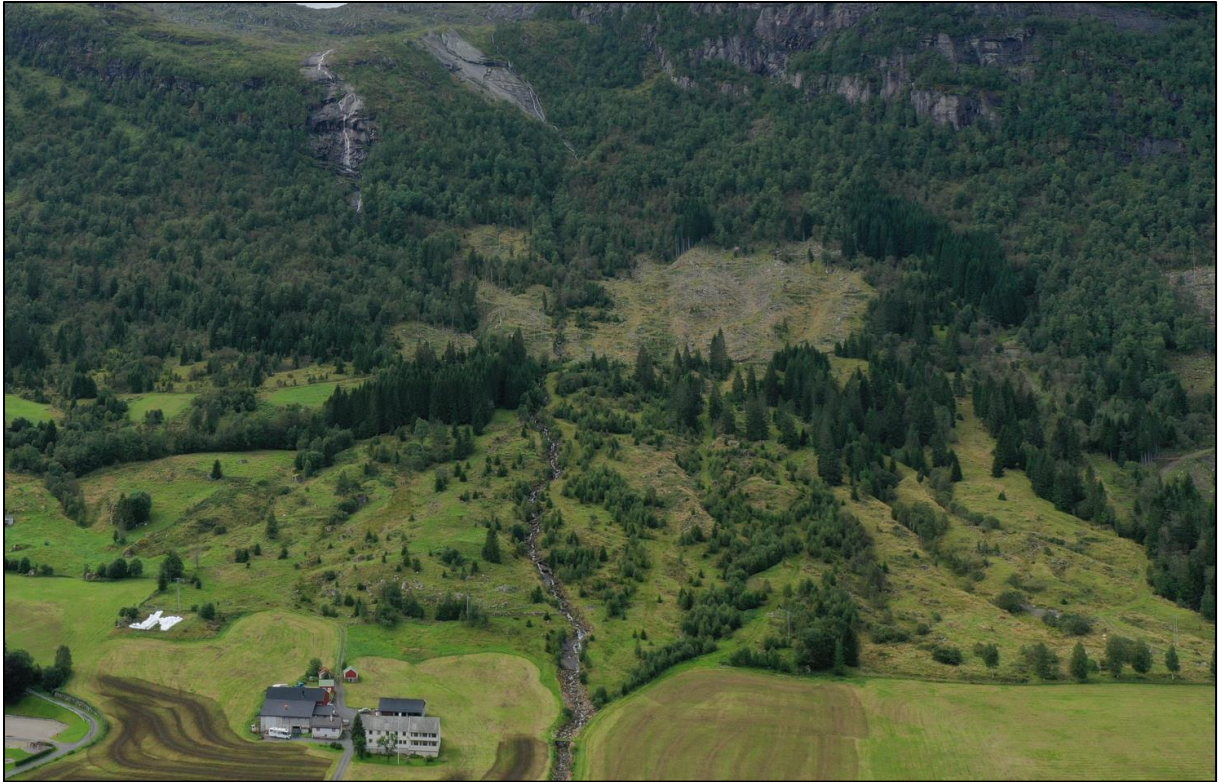
Figur 12: Dronebilde tatt ovanfor Ørnehaugen, som viser fleire renner/bekkenedskjeringar ned mot innmark.

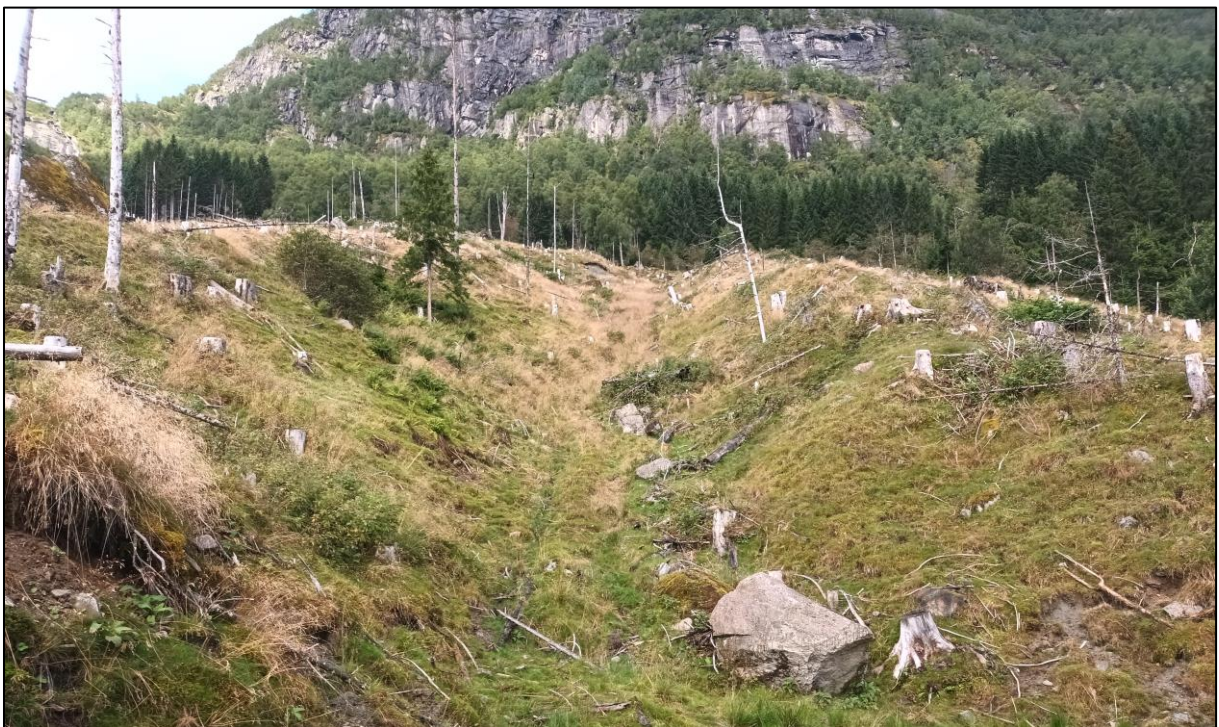
Figur 13: Ei av mange renner/bekkenedskjeringar i påverknadsområdet. Bilete tatt ovanfor Ørnehaugen, mot nord. Infopunkt 1. Relieffet er på fleire meter som vitnar om tjukt lausmassedekke.

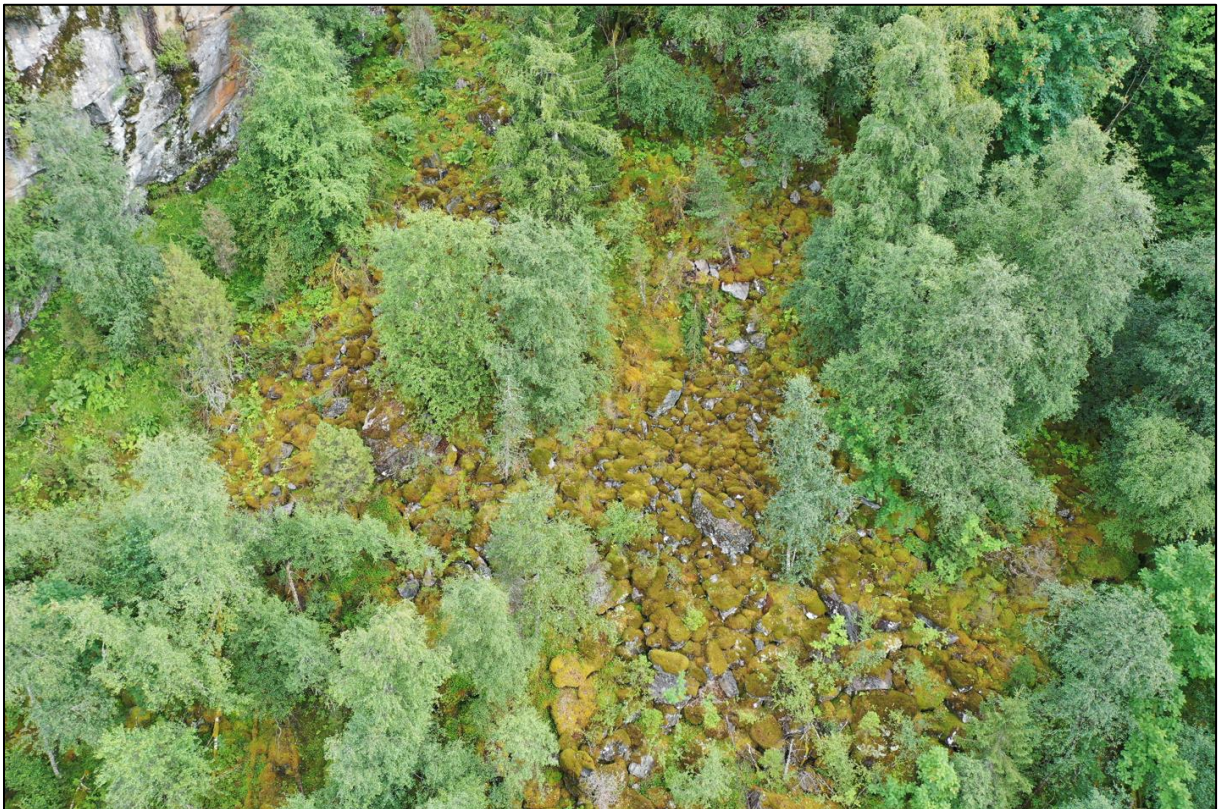
Figur 15: Ur nedanfor bratt fjellparti ved Hellebustkletten. Ura strekk seg kring 100-150 m ut frå fot til fjellside, og typisk storleik på blokker langs lengste akse varierer frå 0.5 m – 2 m. Infopunkt 3.

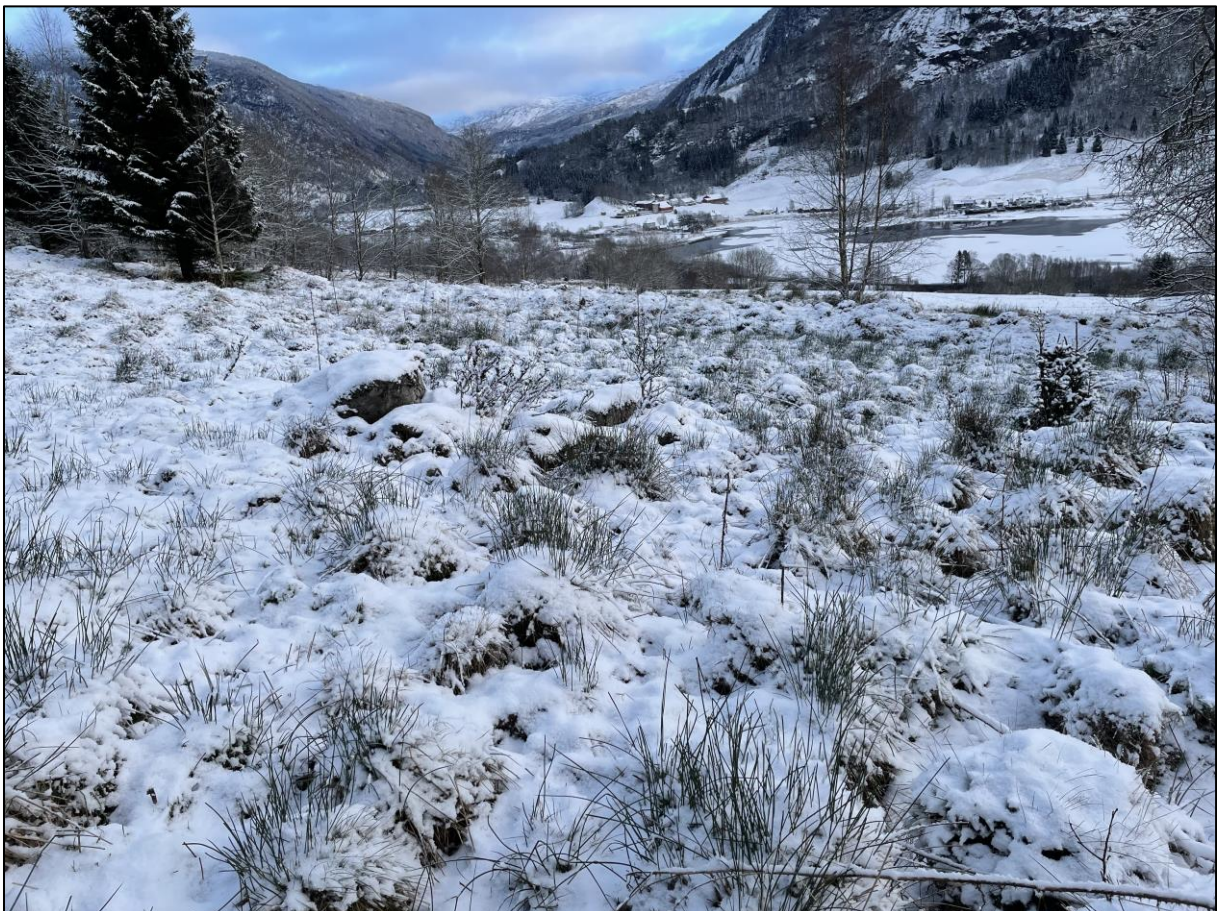
Figur 17: Morene med høgt blokkinnhald, infopunkt 5.

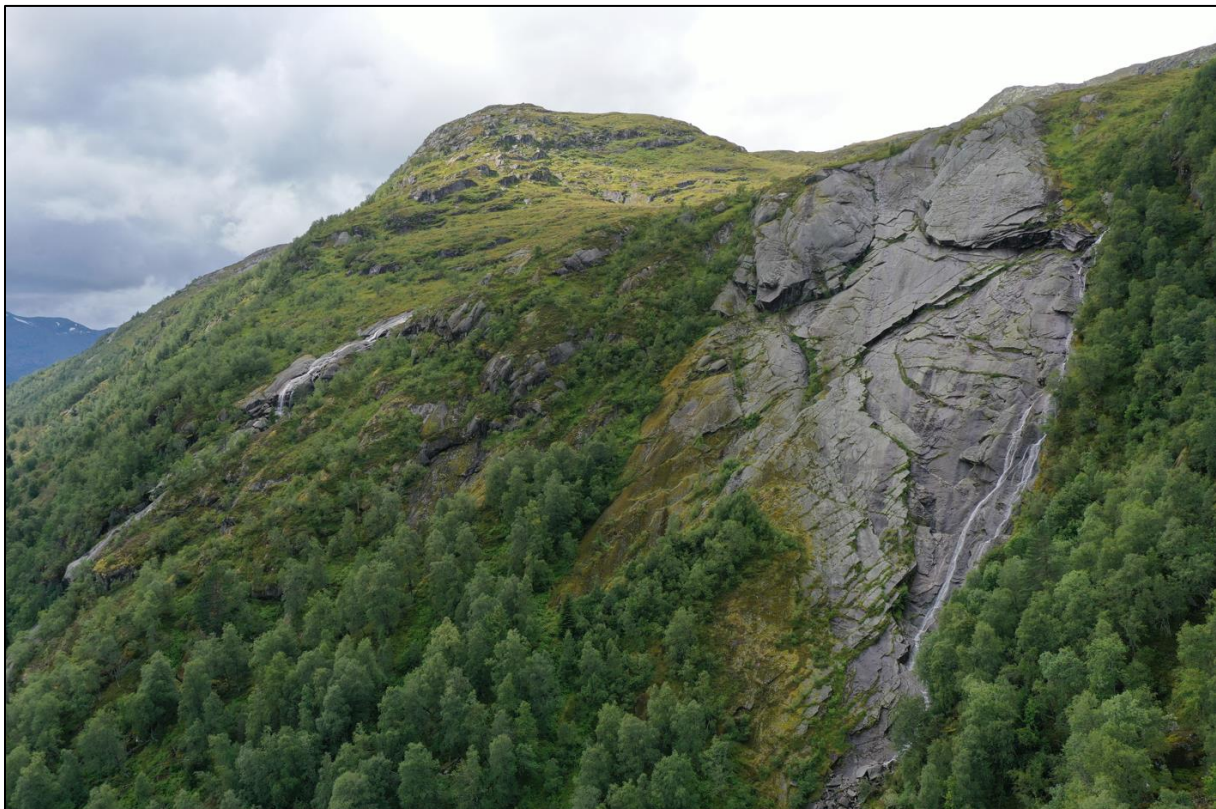
Figur 18: Dronebilde viser dei to største dreneringsvegane i område, Haugafossen lengst aust og Botnelva nærmast i bilete. Bilete tatt mot aust.

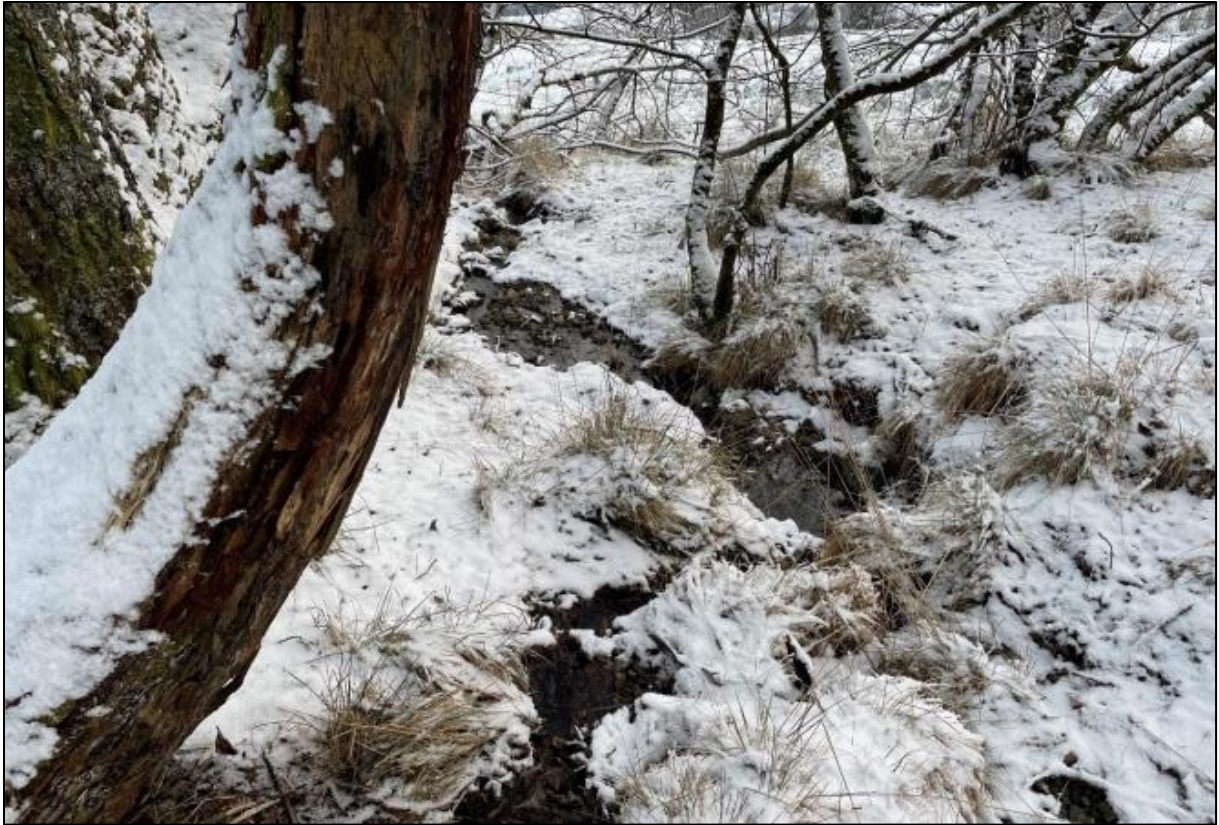
Figur 19: Mindre dreneringsveg ned mot dyrka mark ovanfor Kongsteigen, bilete tatt frå synfaring desember 2022. Infopunkt 6.

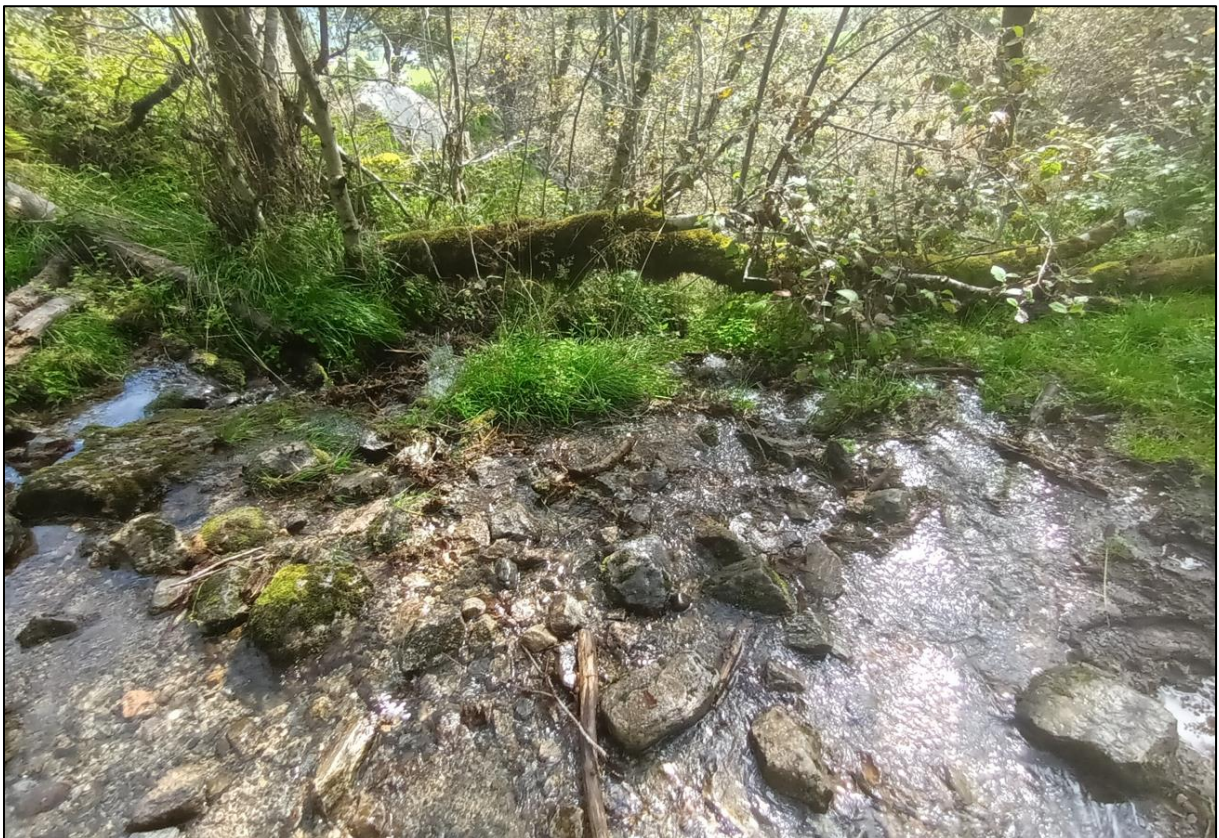
Figur 20: Flatt område kring skogsveg/sti med drenering. Infopunkt 7.

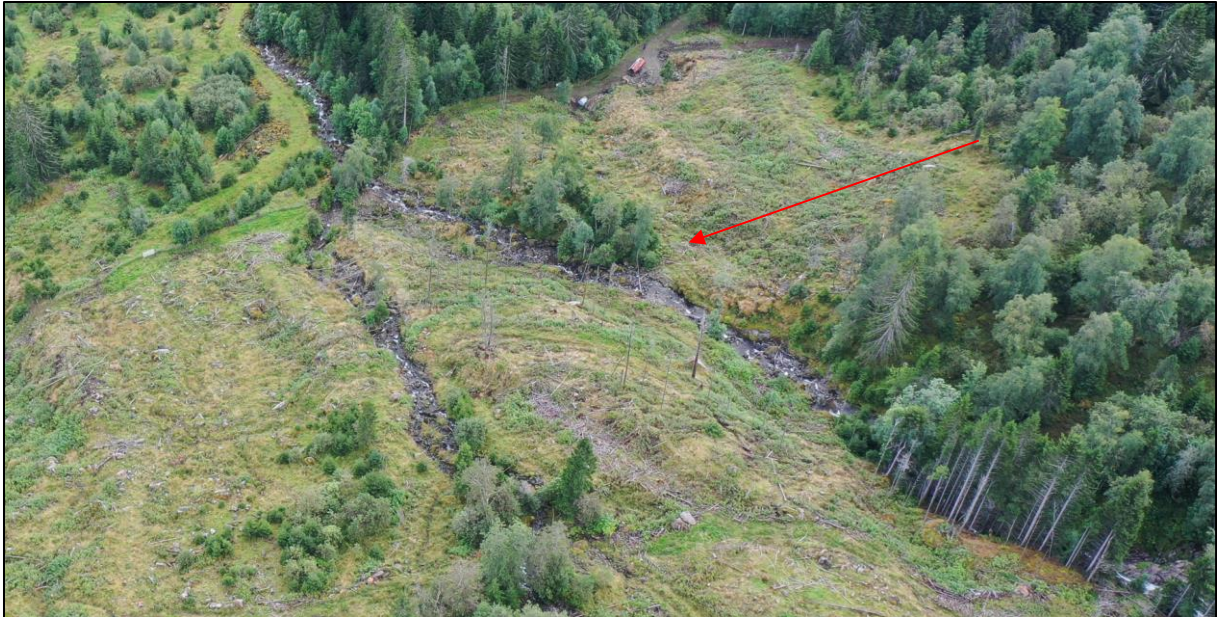
Figur 21: Raud pil markerer kritisk punkt langs elveløp ved Haugafossen. Infopunkt 8.

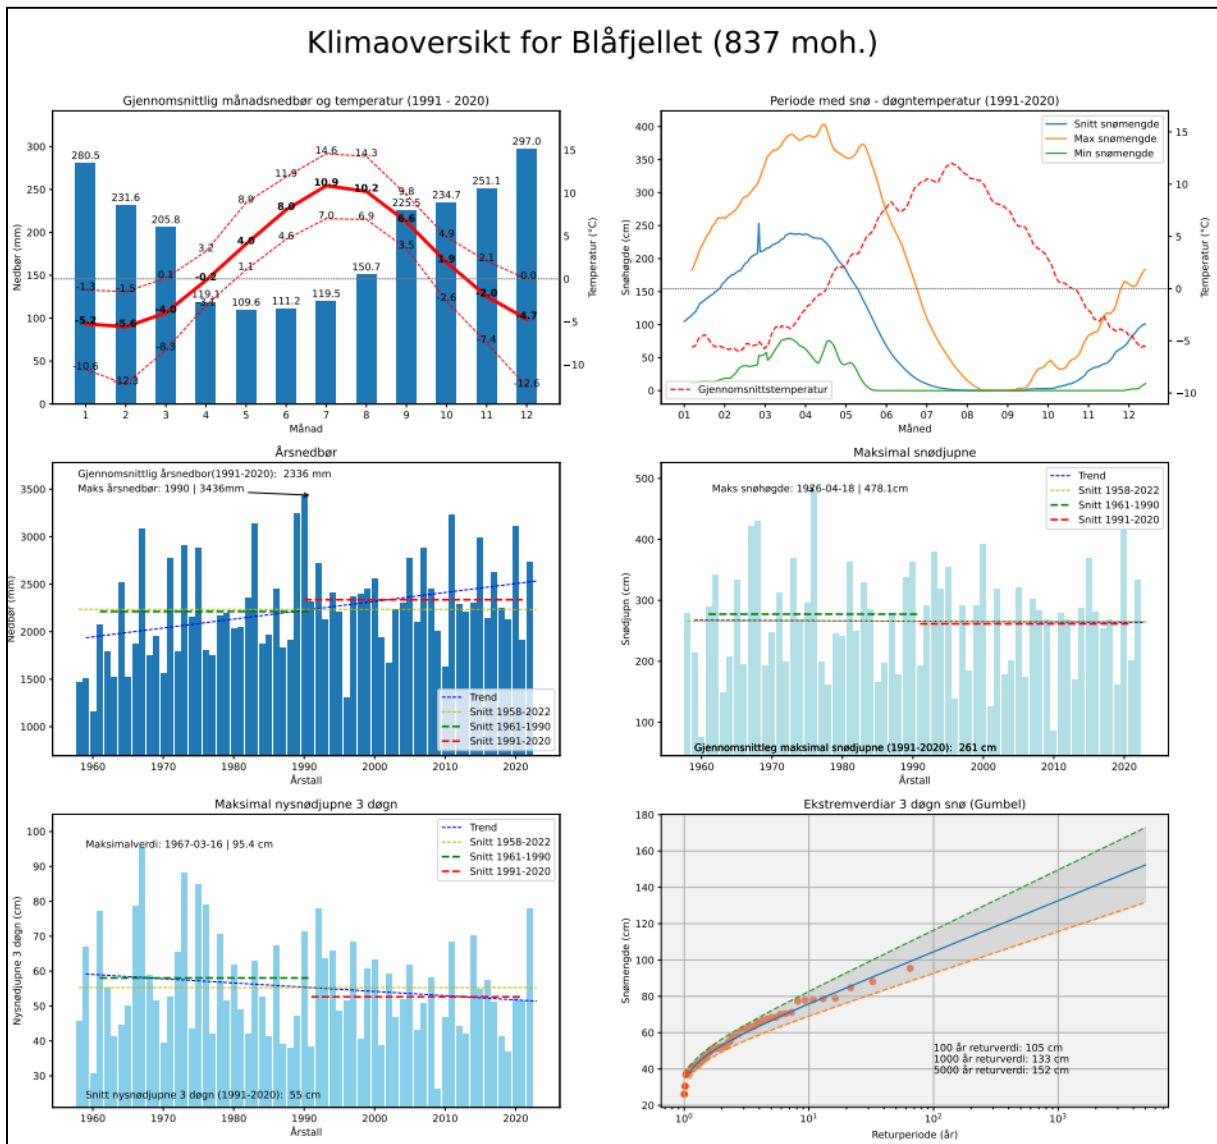
Figur 30: Relevant klimadata henta frå NVE API for kring Blåfjellet og Vikabotnen.

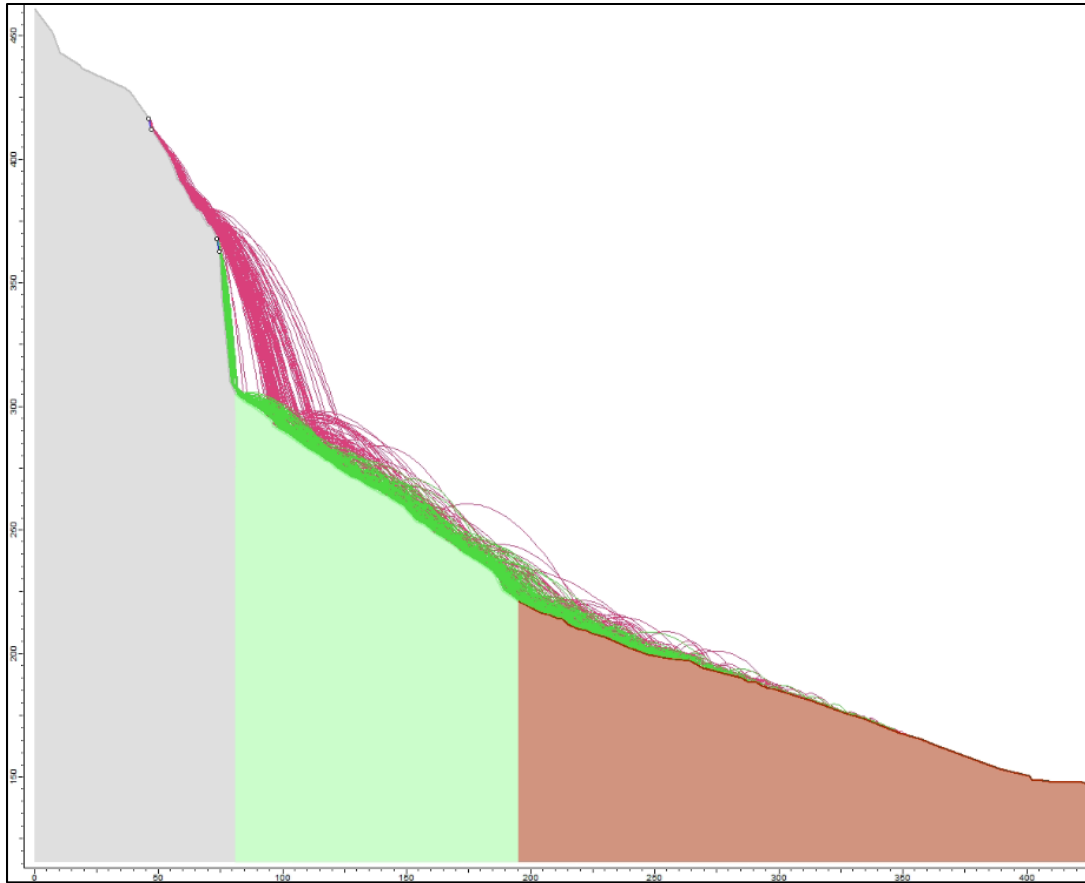
Figur 33: Resultat frå steinsprangsimulering langs profil 1 med *rigid body*..

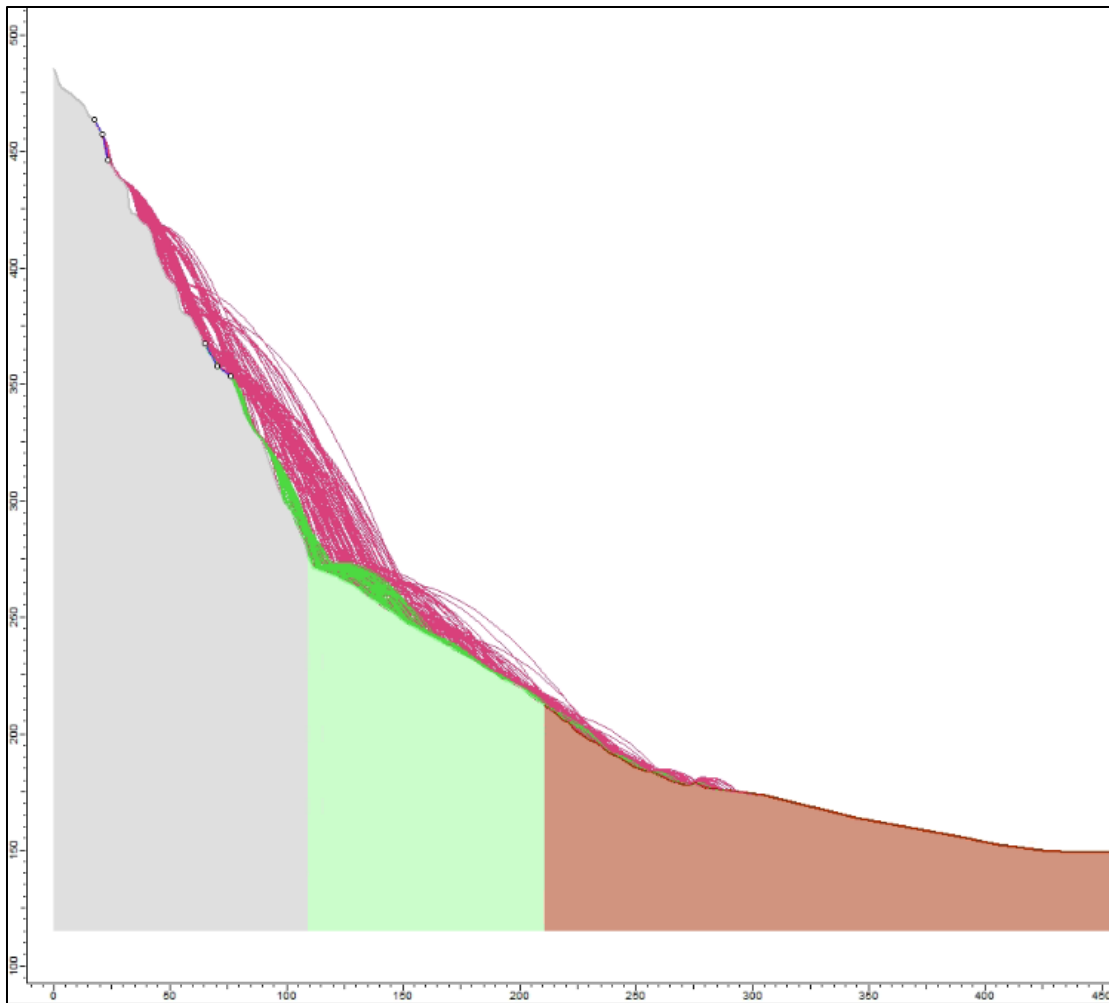
Figur 35: Resultat frå steinsprangsimulering langs profil 2 med *rigid body*..

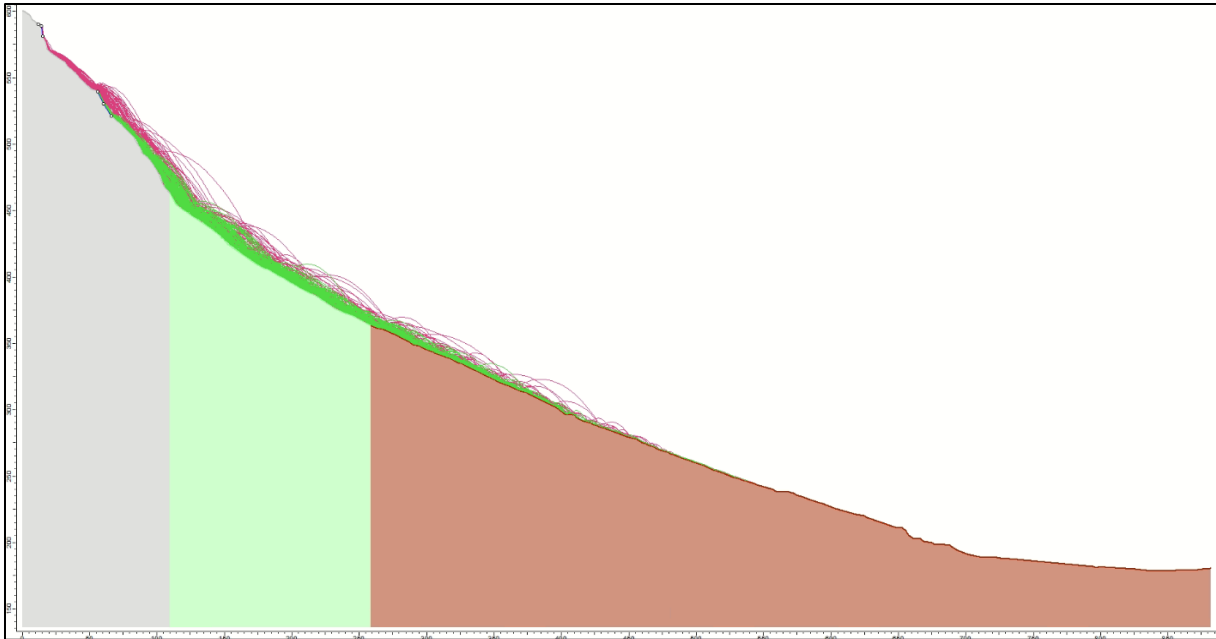
Figur 37: Resultat frå steinsprangsimulering langs profil 5 med *rigid body*..

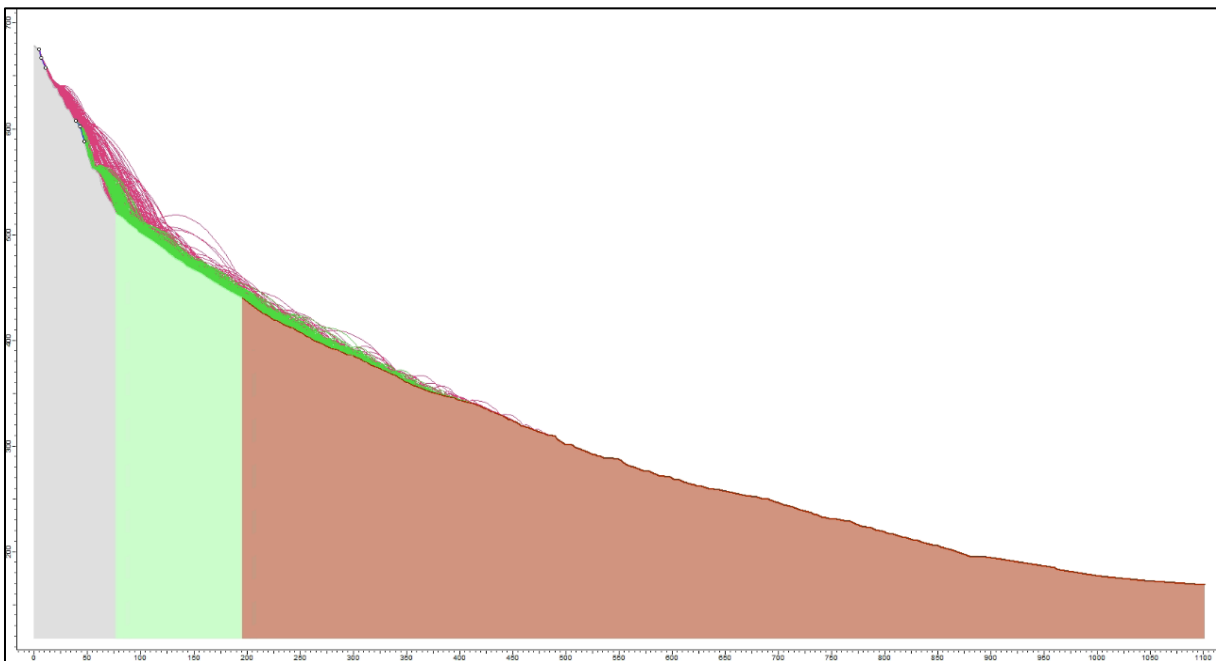
Figur 38: Resultat frå steinsprangsimulering langs profil 6 med *rigid body*..

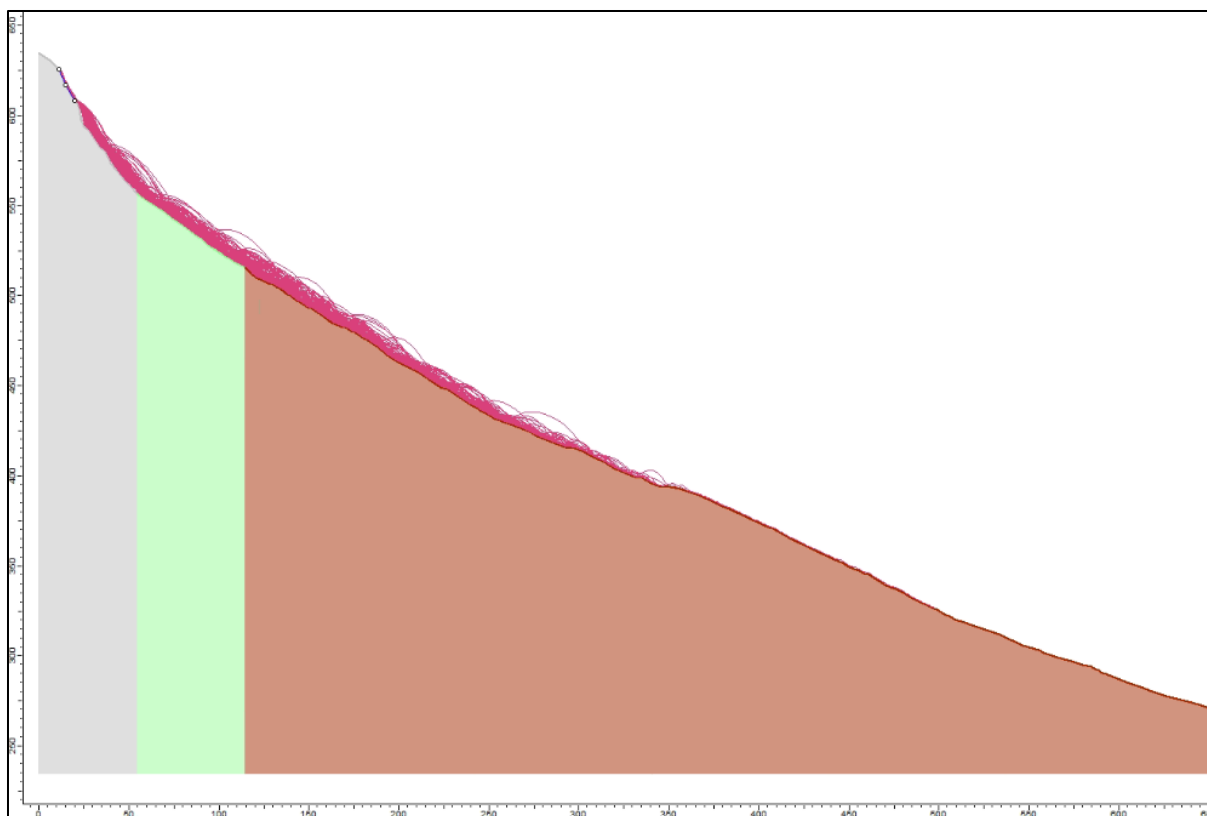
Figur 39: Resultat frå steinsprangsimulering langs profil 7 med *rigid body*..

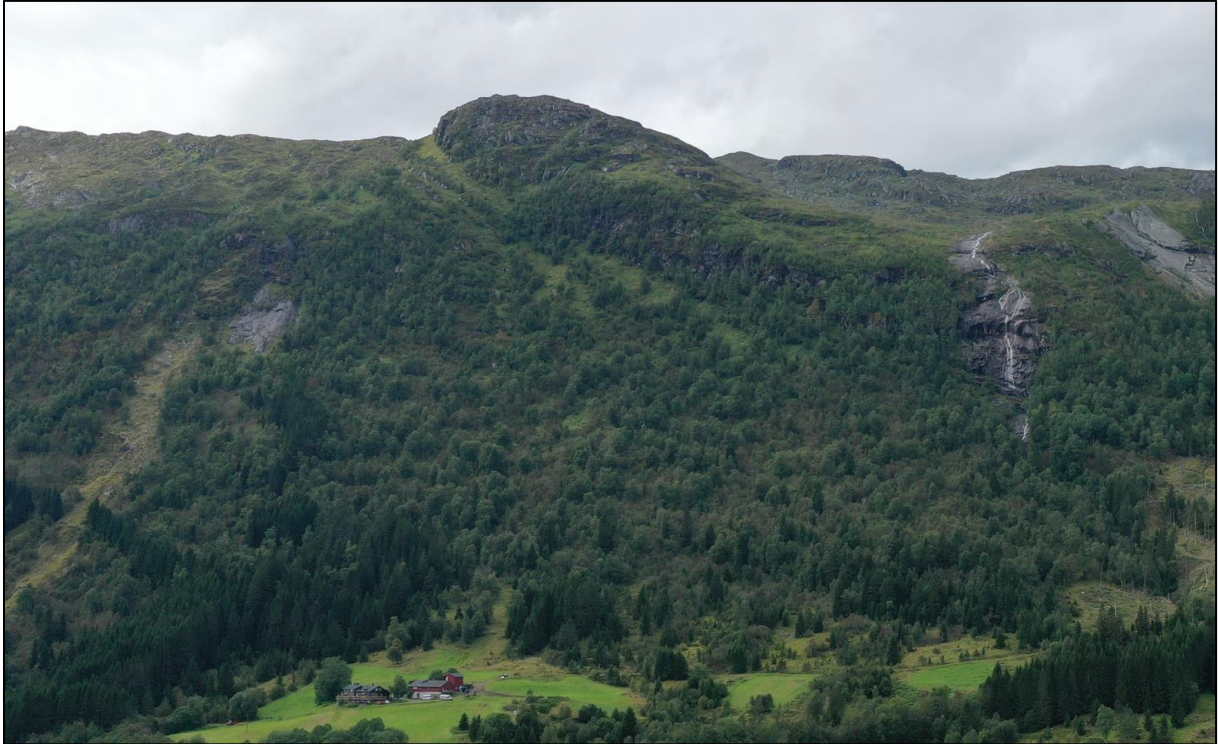
Figur 41: Bratt fjellparti ovanfor Haugane, som strekk seg frå Haugafossen i aust, opp mot Haugenipa på 850 moh. i vest. Biletet er tatt mot nordvest.

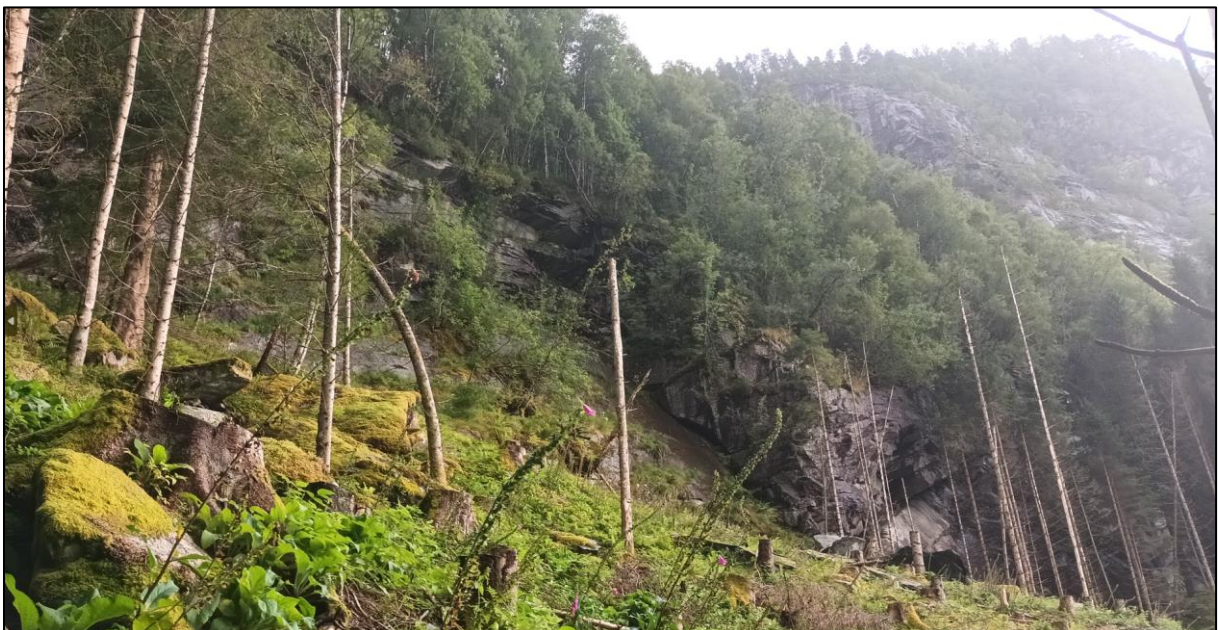
Figur 42: Bratthamarar kring 15 – 20 m høgd, som er lokalisert langs austre grense til kartlagd område, mellom Hellebust og Bøen. Infopunkt 4. Ferske skredblokker observert tett på hammar. Det er stor variasjon i blokkstorleik langs hammaren.

I aust, opp mot Hellebustkletten er eit større fjellparti i sørleg del av påverknadsområdet, som går over i mindre bratthamrar nord mot Bøen. I det større fjellpartiet mellom Hellebustneset og Hellebust, er berggrunnen meir massiv i nedre del enn i øvre, der det er observert fleire større blokker med lite understøtte (Figur 10). Oppsprekking skjer langs foliasjonsplana, i tillegg til å vere kaotisk enkelte stader. I nordleg del av det bratte fjellpartiet heller foliasjon svakt mot vest i øvre del, som kan gje større steinsprang/steinskred (Figur 47). Lengst sør er det òg observert tilnærma vertikale sprekkeplan, som òg kan gje steinskred (Figur 46). Enkelte steinsprangblokker er observert i kartlagd område mellom Hellebustneset og Hellebust, på innmarka. Frå Hellebust fram mot Bøen er det òg fleire bratthamrar på kring 15 – 20 m høgd. Berggrunnen sprekk opp langs foliasjonsplana, som er svakt hellande mot nordaust. I tillegg er det observert oppsprekking langs fjelloverflata, og nyleg utløyste steinsprang (Figur 42, infopunkt 4).

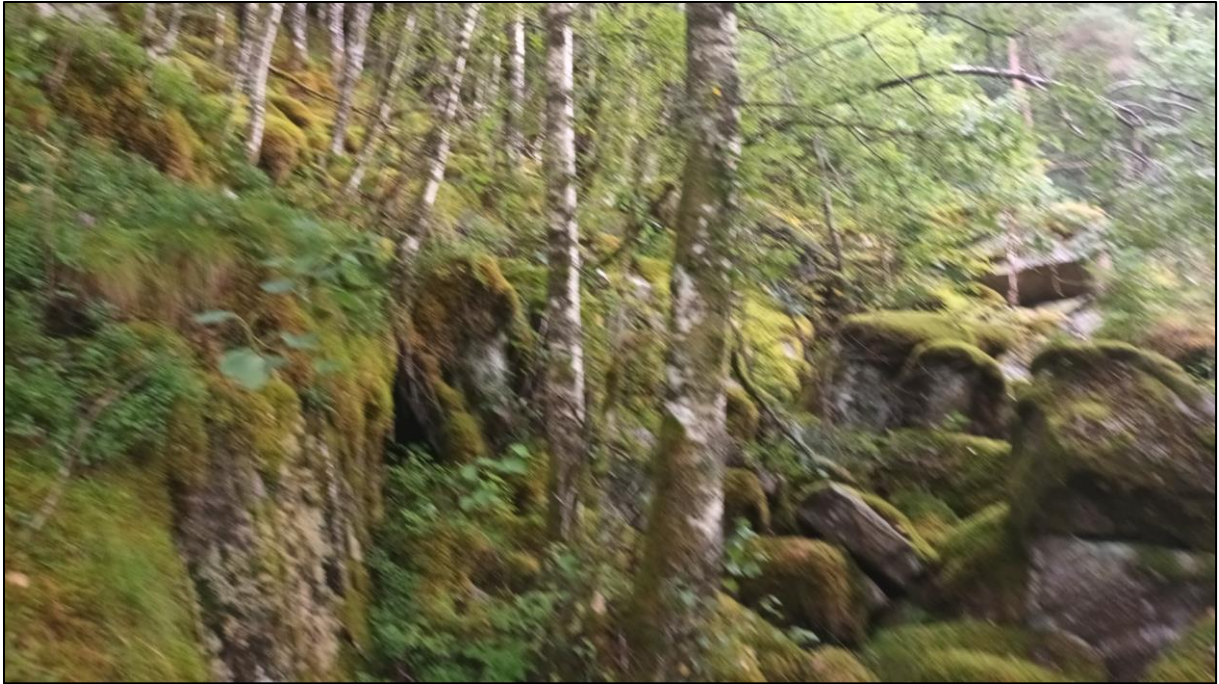
Figur 43: Ur med gove blokker. Gjennomsnittleg storleik 1-2 m langs lengste akse. Infopunkt 11. Varierende form på blokker, frå meir flate/avlange til kanta/elliptiske.

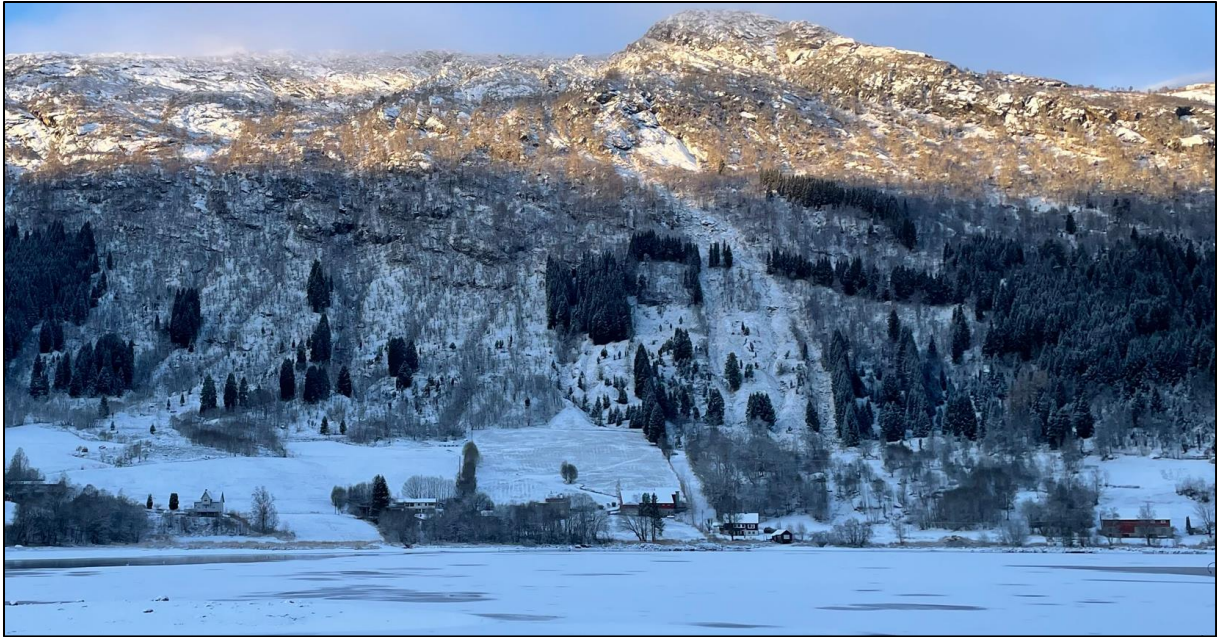
Figur 45: Tydlege skredvifter nedanfor enkelte av rennene ved Vikabakkane.

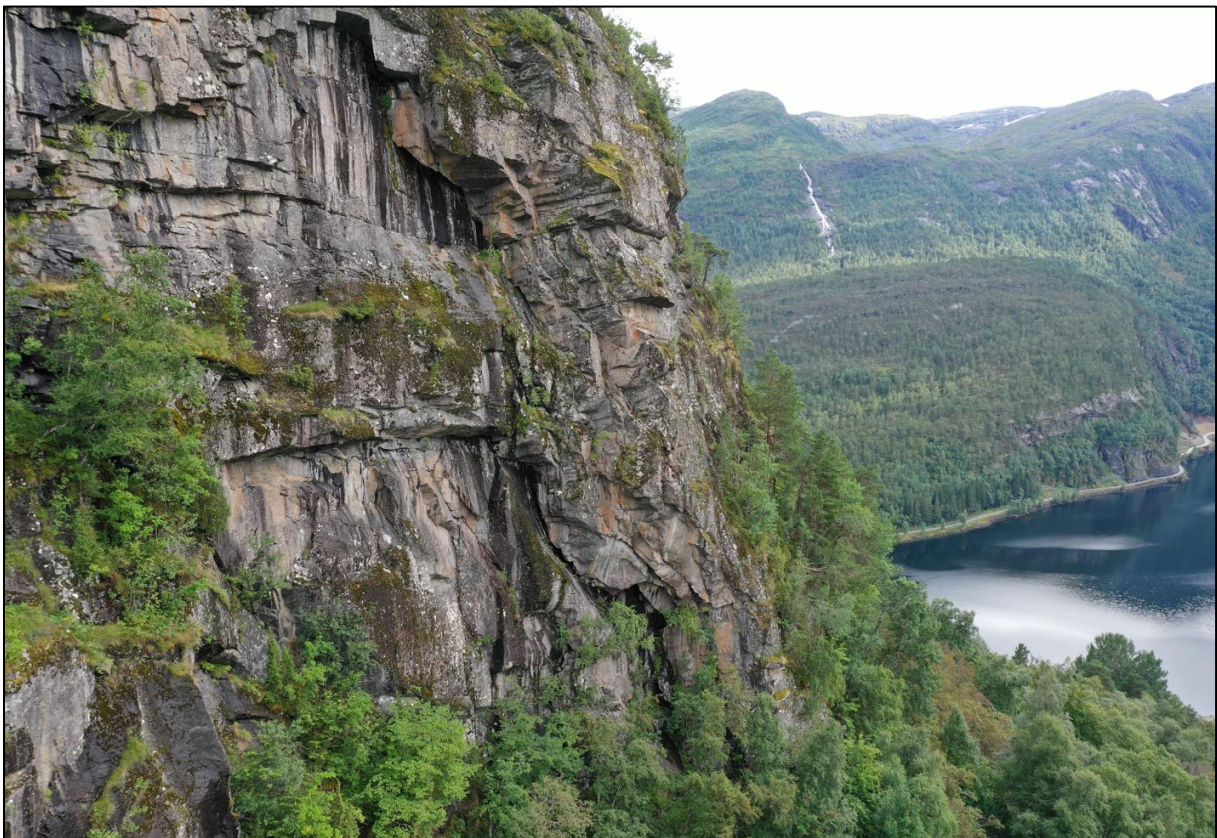
Figur 46: Dronebilde som viser område med potensiale for steinskred langs Hellebustkletten. Estimert losnevolum vil vere kring 3000 – 4000 m<sup>3</sup>.

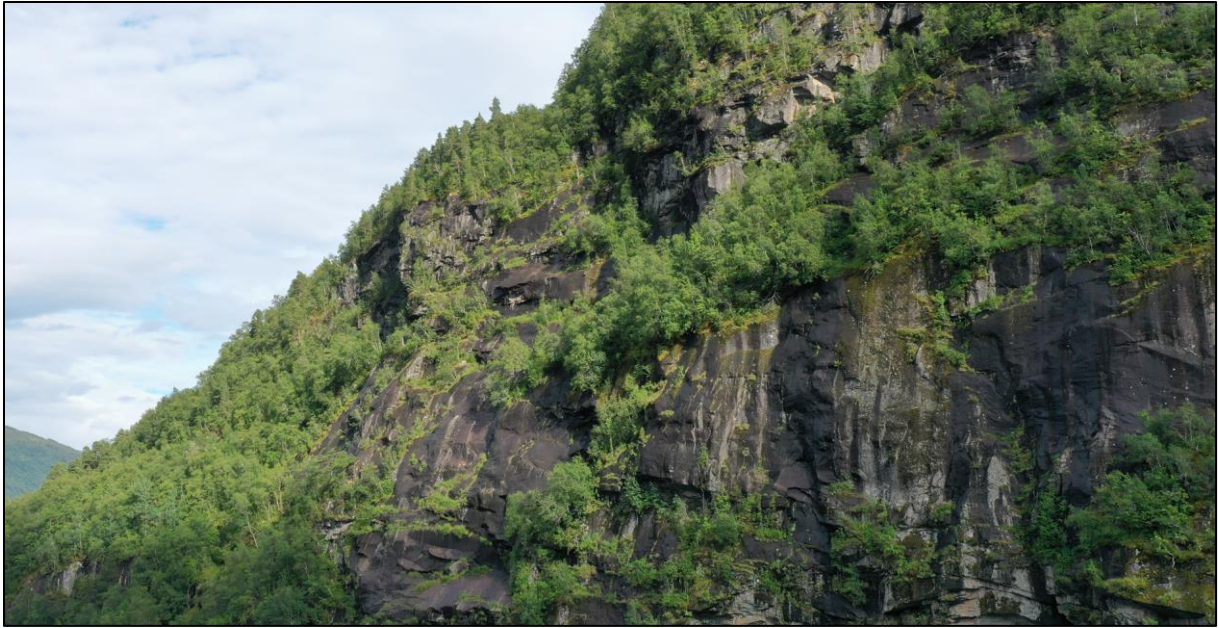
Figur 47: Dronebilde fra nordleg del av fjellpartiet langs Hellebustkletten. Øvre del av fjellpartiet har foliasjon som er svakt hellende mot vest, ut av fjellet. Det er potensiale for utfall av steinskred.
