**Skredfarevurdering for  
sentrale delar i  
Viksdalen, Sunnfjord  
kommune**

Sunnfjord Geo Center

Prosjektnummer:	Dokumentkode:	Dokumentnr.:	Dokumenttittel:
2023-06-233	SF-H30-M01-02	01r	Skredfarevurdering for sentrale delar i Viksdalen, Sunnfjord kommune
Revisjon:	Skildring:	Leveransedato:	
0	Internt godkjent rapport klar til UKS	13.09.2023	
1	Rapport revidert etter UKS	21.11.2023	
Kontraktør:		Kontaktinformasjon:

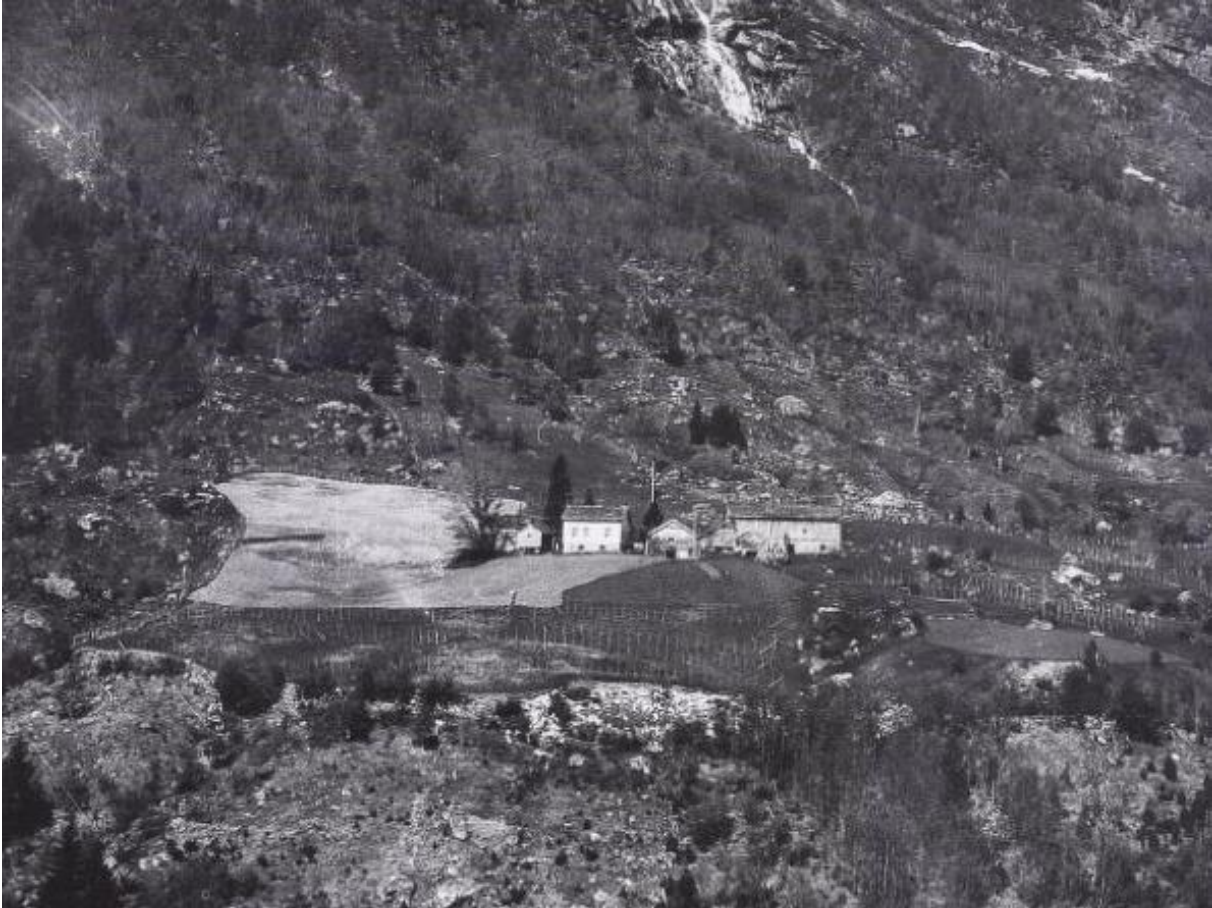
Figur 49: Blokkrik moreneavsetning kring Haugane frå 1956. Kjelde: Bygdebok for Gaular. Foto: Telemark Flyselskap A/S

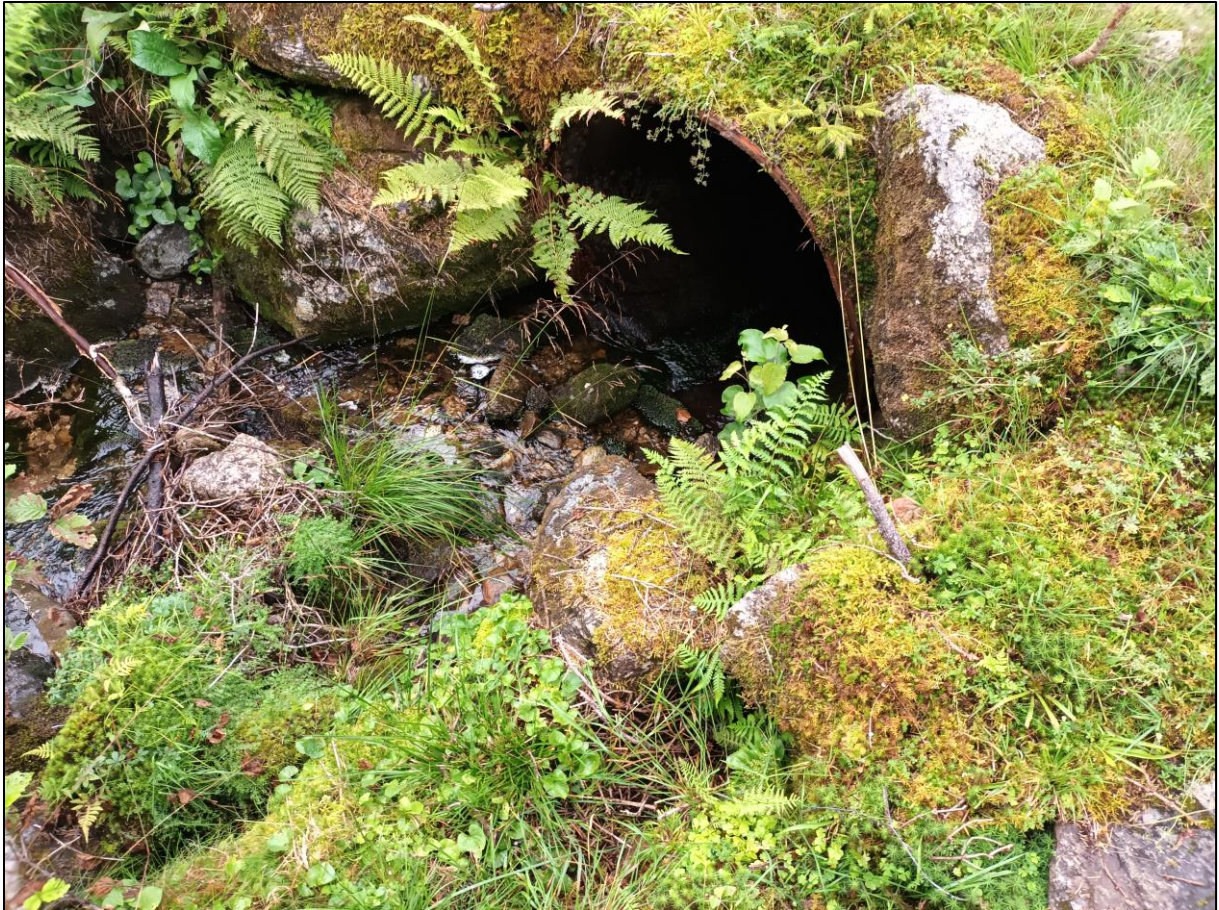
Figur 52: Drenering under veg i kulvert. Infopunkt 2.

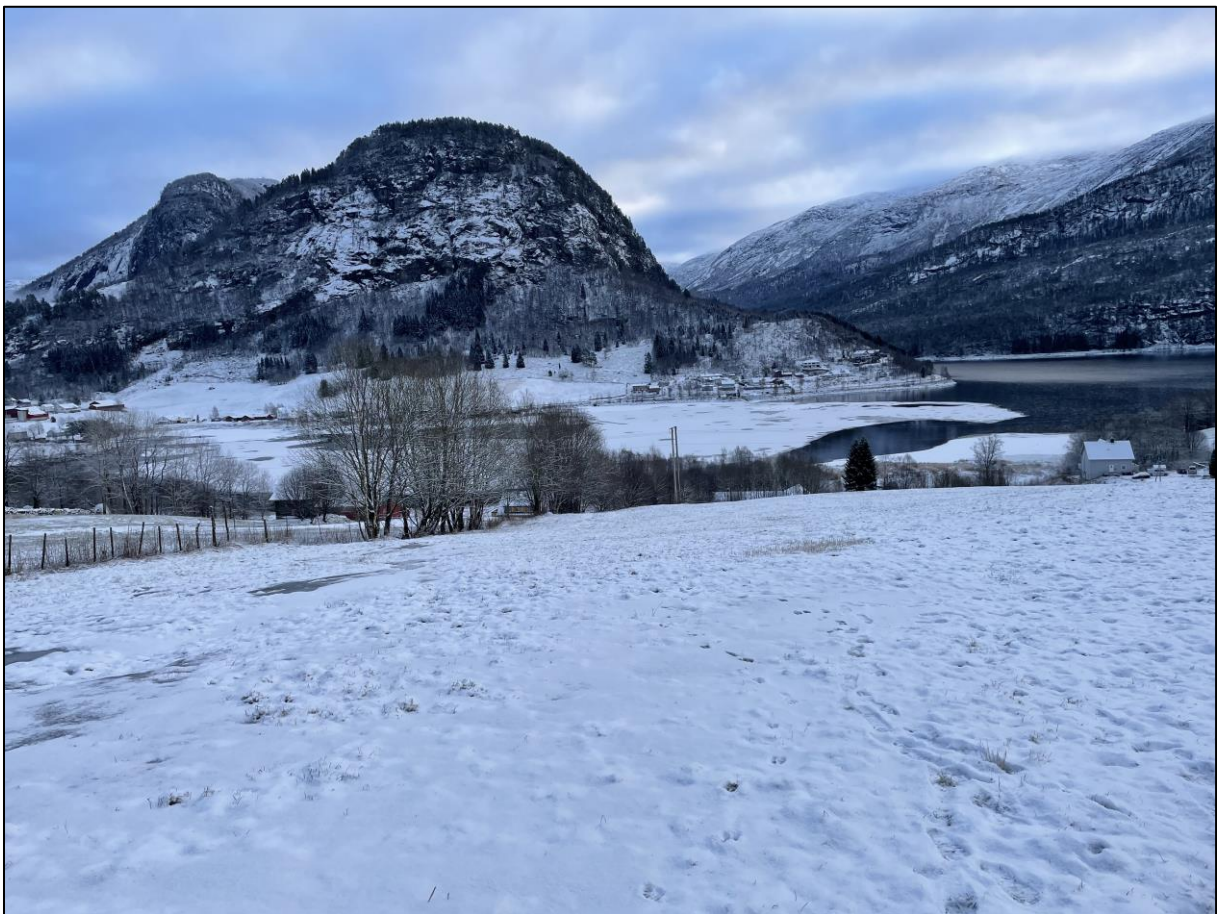
Figur 55: Frose vatn på innmark, rett sør for infopunkt 6.

Det er òg mindre forseinkingar der fleire dreneringsvegar møtast enkelte stadar på dyrka mark nedanfor fjellsida i vest. Synfaring gjennomført 07.12.2022 viser eksempel der det har vore noko oppsamling av vatn på tilnærma flat mark, der vatnet vidare har frose til is (Figur 55, vedlegg). I følgje NVE (2021) er slike hendingar sjeldne, og vi vurderer eit losnesannsyn for sørpeskred med skadepotensiale i desse områda til mellom 1/1000 og 1/5000 per år.
