# Miljøkartleggingsrapport

Dam Samsjøen rehabilitering

November 2025

| <b>Rapport nr.:</b><br>10247846-YM-R02 | <b>Prosjekt nr.:</b><br>10247846 | <b>Dato:</b><br>02.12.2025 |

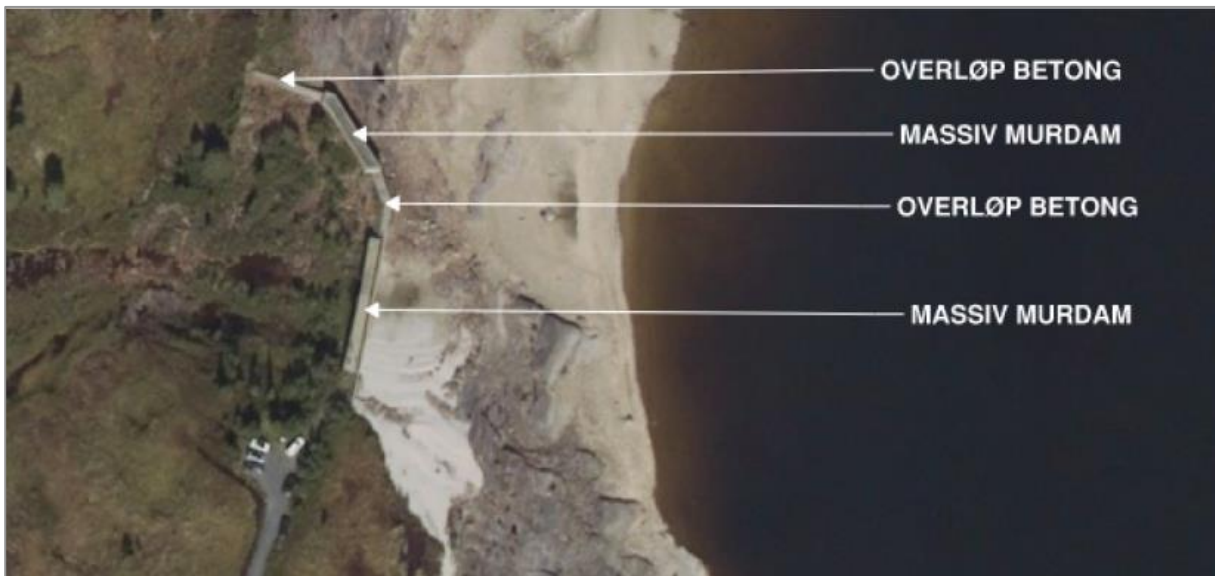
Figur 1.2 Kart over eiendommen, med angivelse av de ulike delene av dammen. Figur fra TrønderEnergi Kraft AS

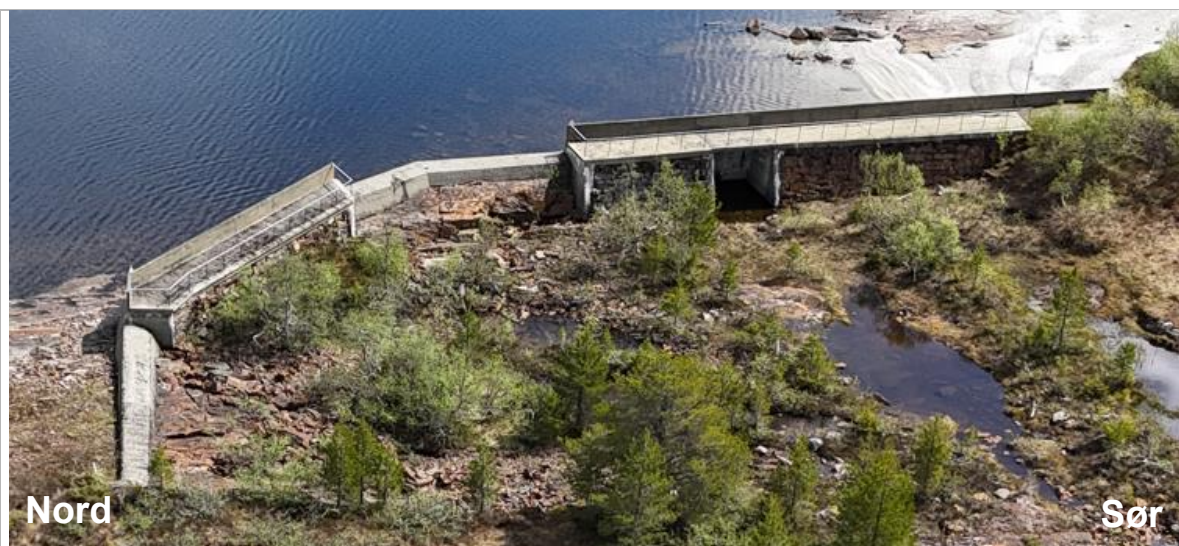
Bilde 1: Dronebilde av damkonstruksjonen tatt nedstrøms dammen. Bilde fra TrønderEnergi Kraft AS

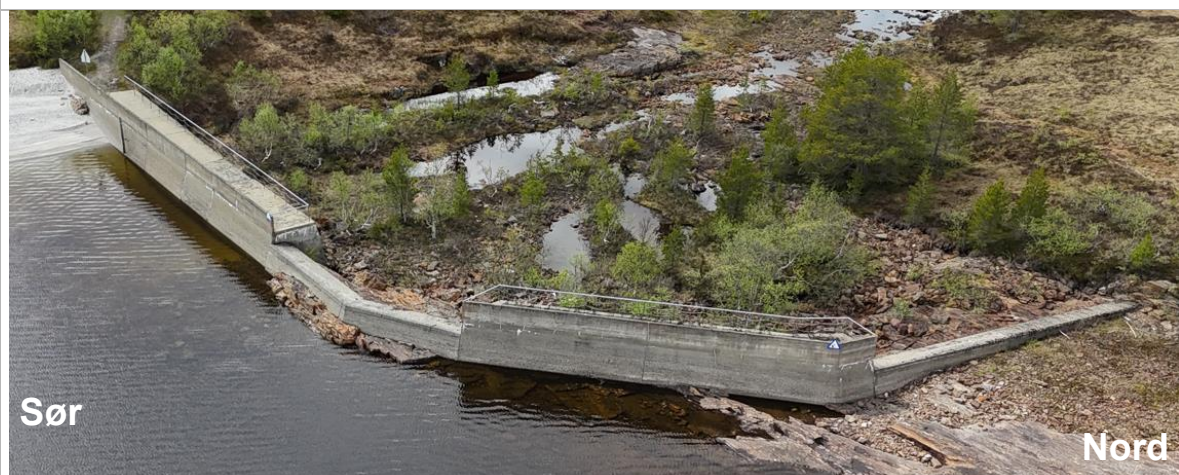
Bilde 2: Dronebilde av damkonstruksjonen tatt oppstrøms dammen. Bilde fra TrønderEnergi Kraft AS

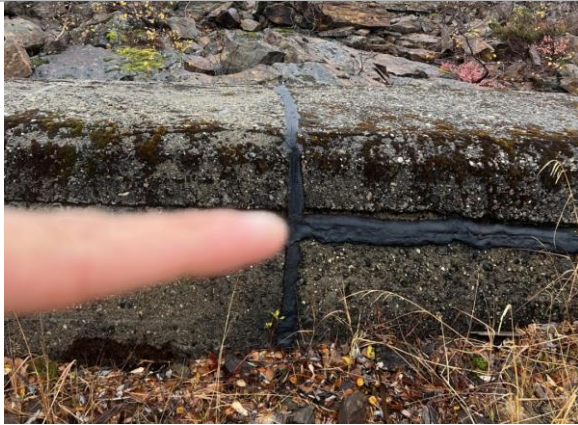
Det er påvist krysotil i alle prøvene.

| Sted (pr.nr) | Materiale | Omfang/mengde | Bilde | Farlig avfall |
|---|---|---|---|---|
| Flomløp nord, Seksjon I (F1) | Fugemasse, svart | Ukjent | Bilde 3<br>Bilde 4 | JA |

Bilde 3: Prøve F1, Overløp nord

Materialer som inneholder asbest skal saneres/håndteres i samsvar med krav i *Forskrift om utførelse av arbeid, bruk av arbeidsutstyr og tilhørende tekniske krav*, kapittel 4. Asbestarbeid.

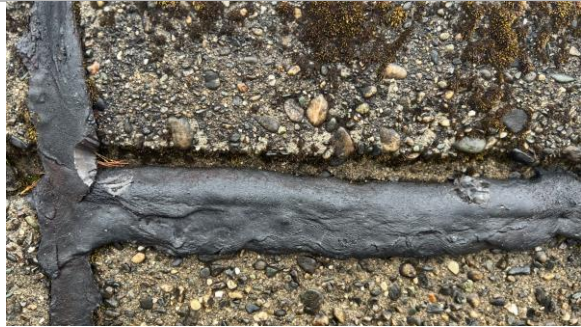
Bilde 4: Prøve F1, detalj

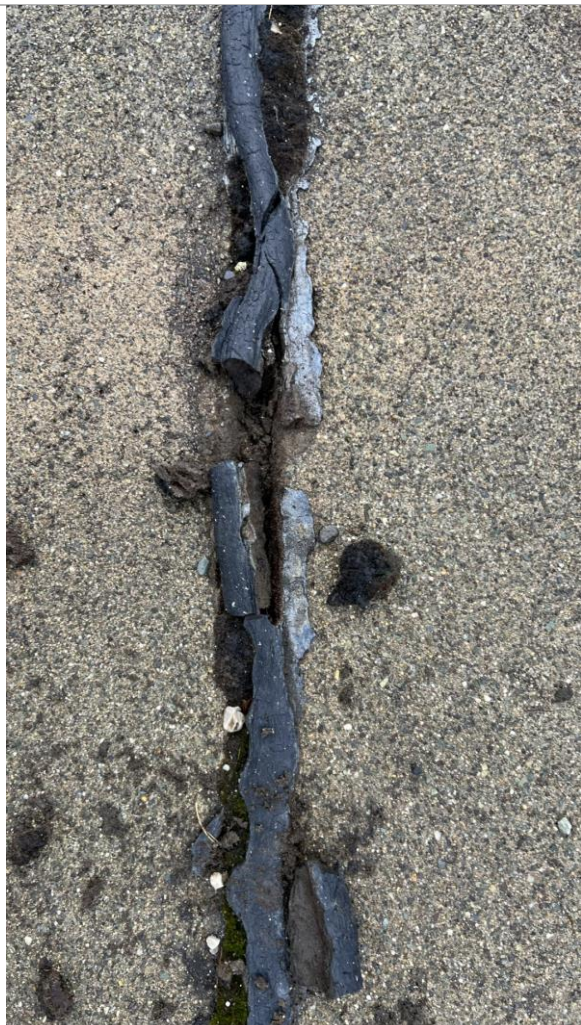
| Sted (pr.nr) | Materiale | Omfang/mengde | Bilde | Farlig avfall |
|---|---|---|---|---|
| Sekjonene A, B og C, toppdekke (F7) | Fugemasse, svart | Ukjent | Bilde 5<br>Bilde 6 | JA |

Bilde 6: Prøve F7, murdam sør, toppdekke.

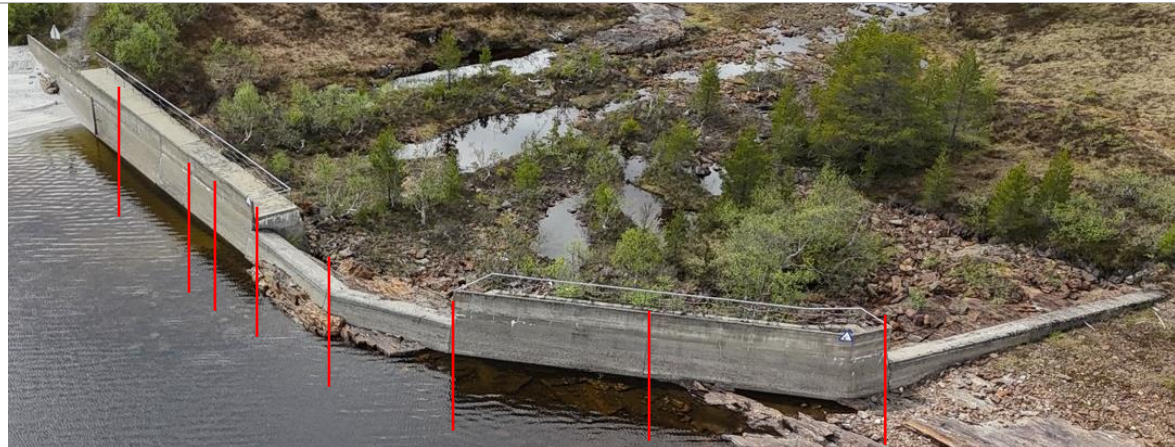
| Sted (pr.nr) | Materiale | Omfang/mengde | Bilde | Farlig avfall |
|---|---|---|---|---|
| Murdam Seksjon A, frontaltetting (1) | Betong | Murdam:<br>ca. 80 m <sup>3</sup><br><br>Overløpsdam:<br>ca. 103 m <sup>3</sup> | Bilde 7<br>Vedlegg<br>A | NEI* |

\*Over grenseverdi for gjenbruk mht. krom

Bilde 7: Oversiktsbilde over dammen med seksjonene. Prøvesteder betong vises i vedlegg A.

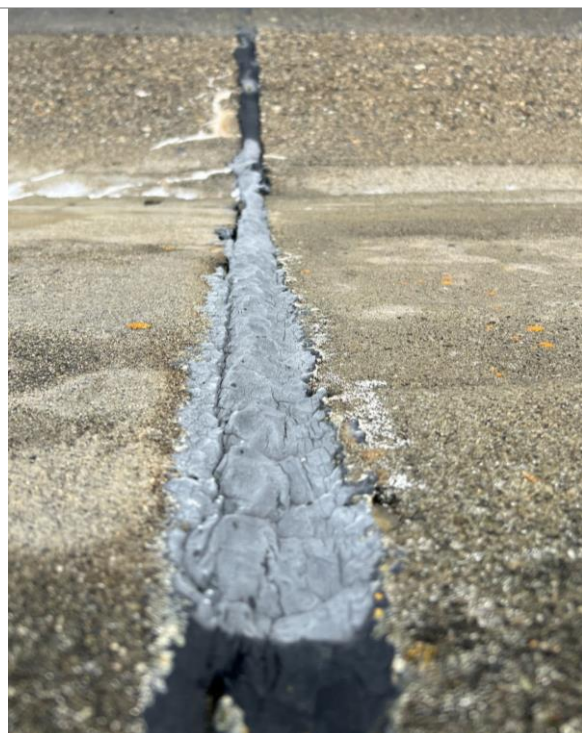
En prøve av fugemasse (F6) ble analysert for PCB. Det er påvist PCB i konsentrasjoner over grenseverdien for farlig avfall i prøven.

| Sted (pr.nr) | Materiale | Omfang/mengde | Bilde | Farlig avfall |
|---|---|---|---|---|
| Murdam, mellom seksjon A, B og C (F6) | Fugemasse, svart | Ukjent | 8 | JA |

Bilde 8: Prøve F6, murdam nord, vertikal mellom seksjonene

Materialer som inneholder PCB over grenseverdi for farlig avfall, skal sorteres ut i egne fraksjoner og leveres til godkjent mottak.

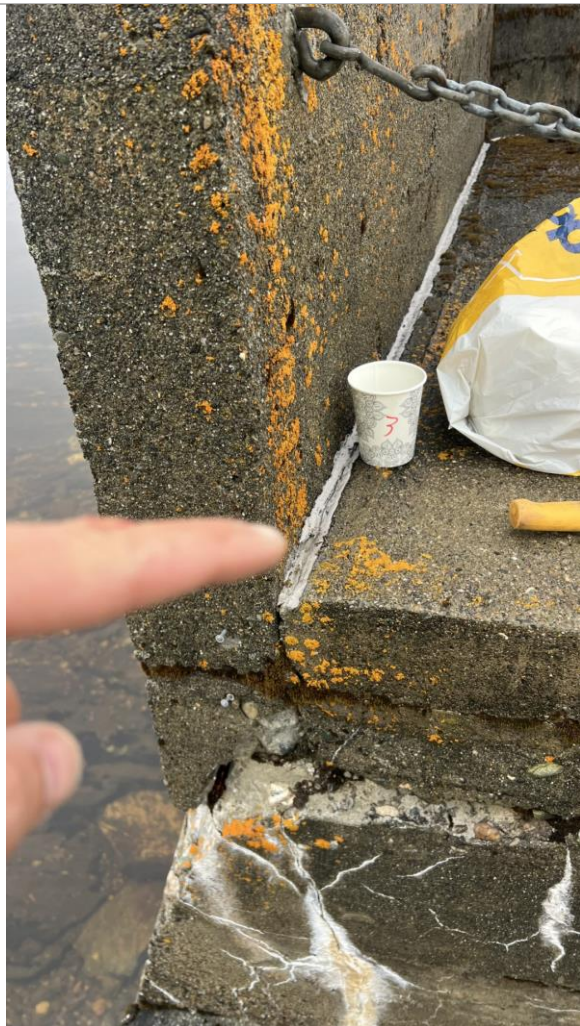
| ID | Sted/materiale | Asbest | Ftalater | PCB | Metaller | PAH | Klorparafiner | Anmerkning funnet forurensning: |
|---|---|---|---|---|---|---|---|---|
| F3 | Seksjon H, mellom toppdekke og brystning / Lys fugemasse | | X | | | | X | DIDP: 110 000 mg/kg |

Bilde 9: Prøve F3, seksjon H, lys fugemasse

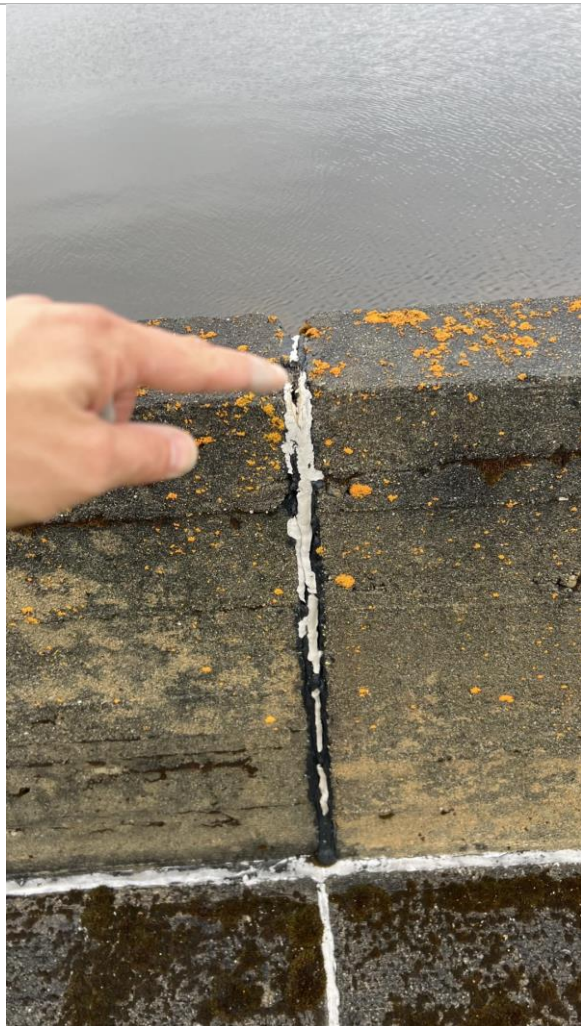
Bilde 10: Prøvepunkt F4, mellom seksjonene G og H, lys fugemasse over svart fugemasse. Prøven ble delt opp og den lyse delen slått sammen med prøve F3.

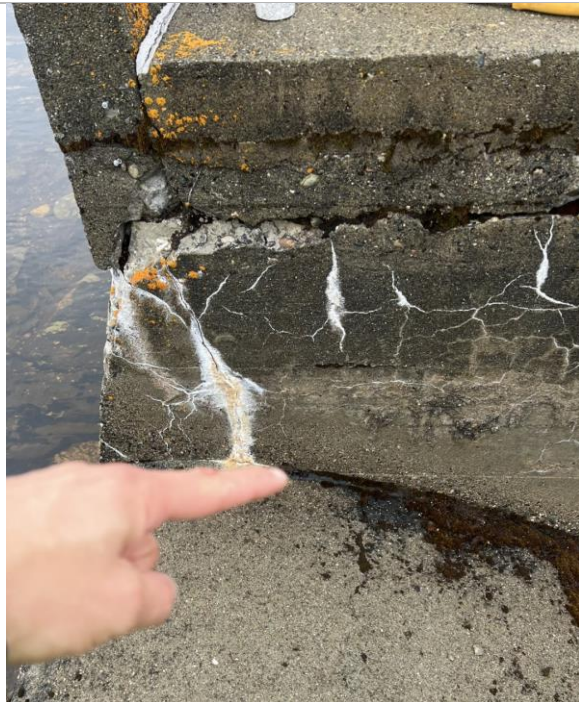
| ID | Sted/materiale | Asbest | Ftalater | PCB | Metaller | PAH | Klorparafiner | Anmerkning funnet forurensning: |
|---|---|---|---|---|---|---|---|---|
| F2 | Mellom flomløp nord og murdam nord / Svart fugemasse | | | | | X | | Sum PAH (16): 42 mg/kg |

Bilde 11: Prøve F2, mellom flomløp nord og murdam nord, svart fugemasse.

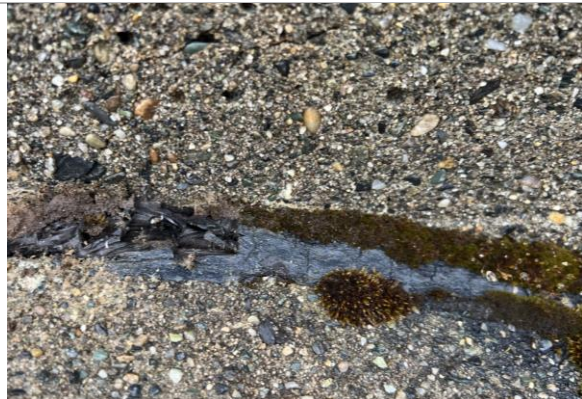
Bilde 12: Prøve F2, detalj.
