Program for økt sikkerhet mot leirskred

Risiko for kvikkleireskred, Melhus kommune. Sone Kvål, Forset og Egga

20051784-1

27. oktober 2006

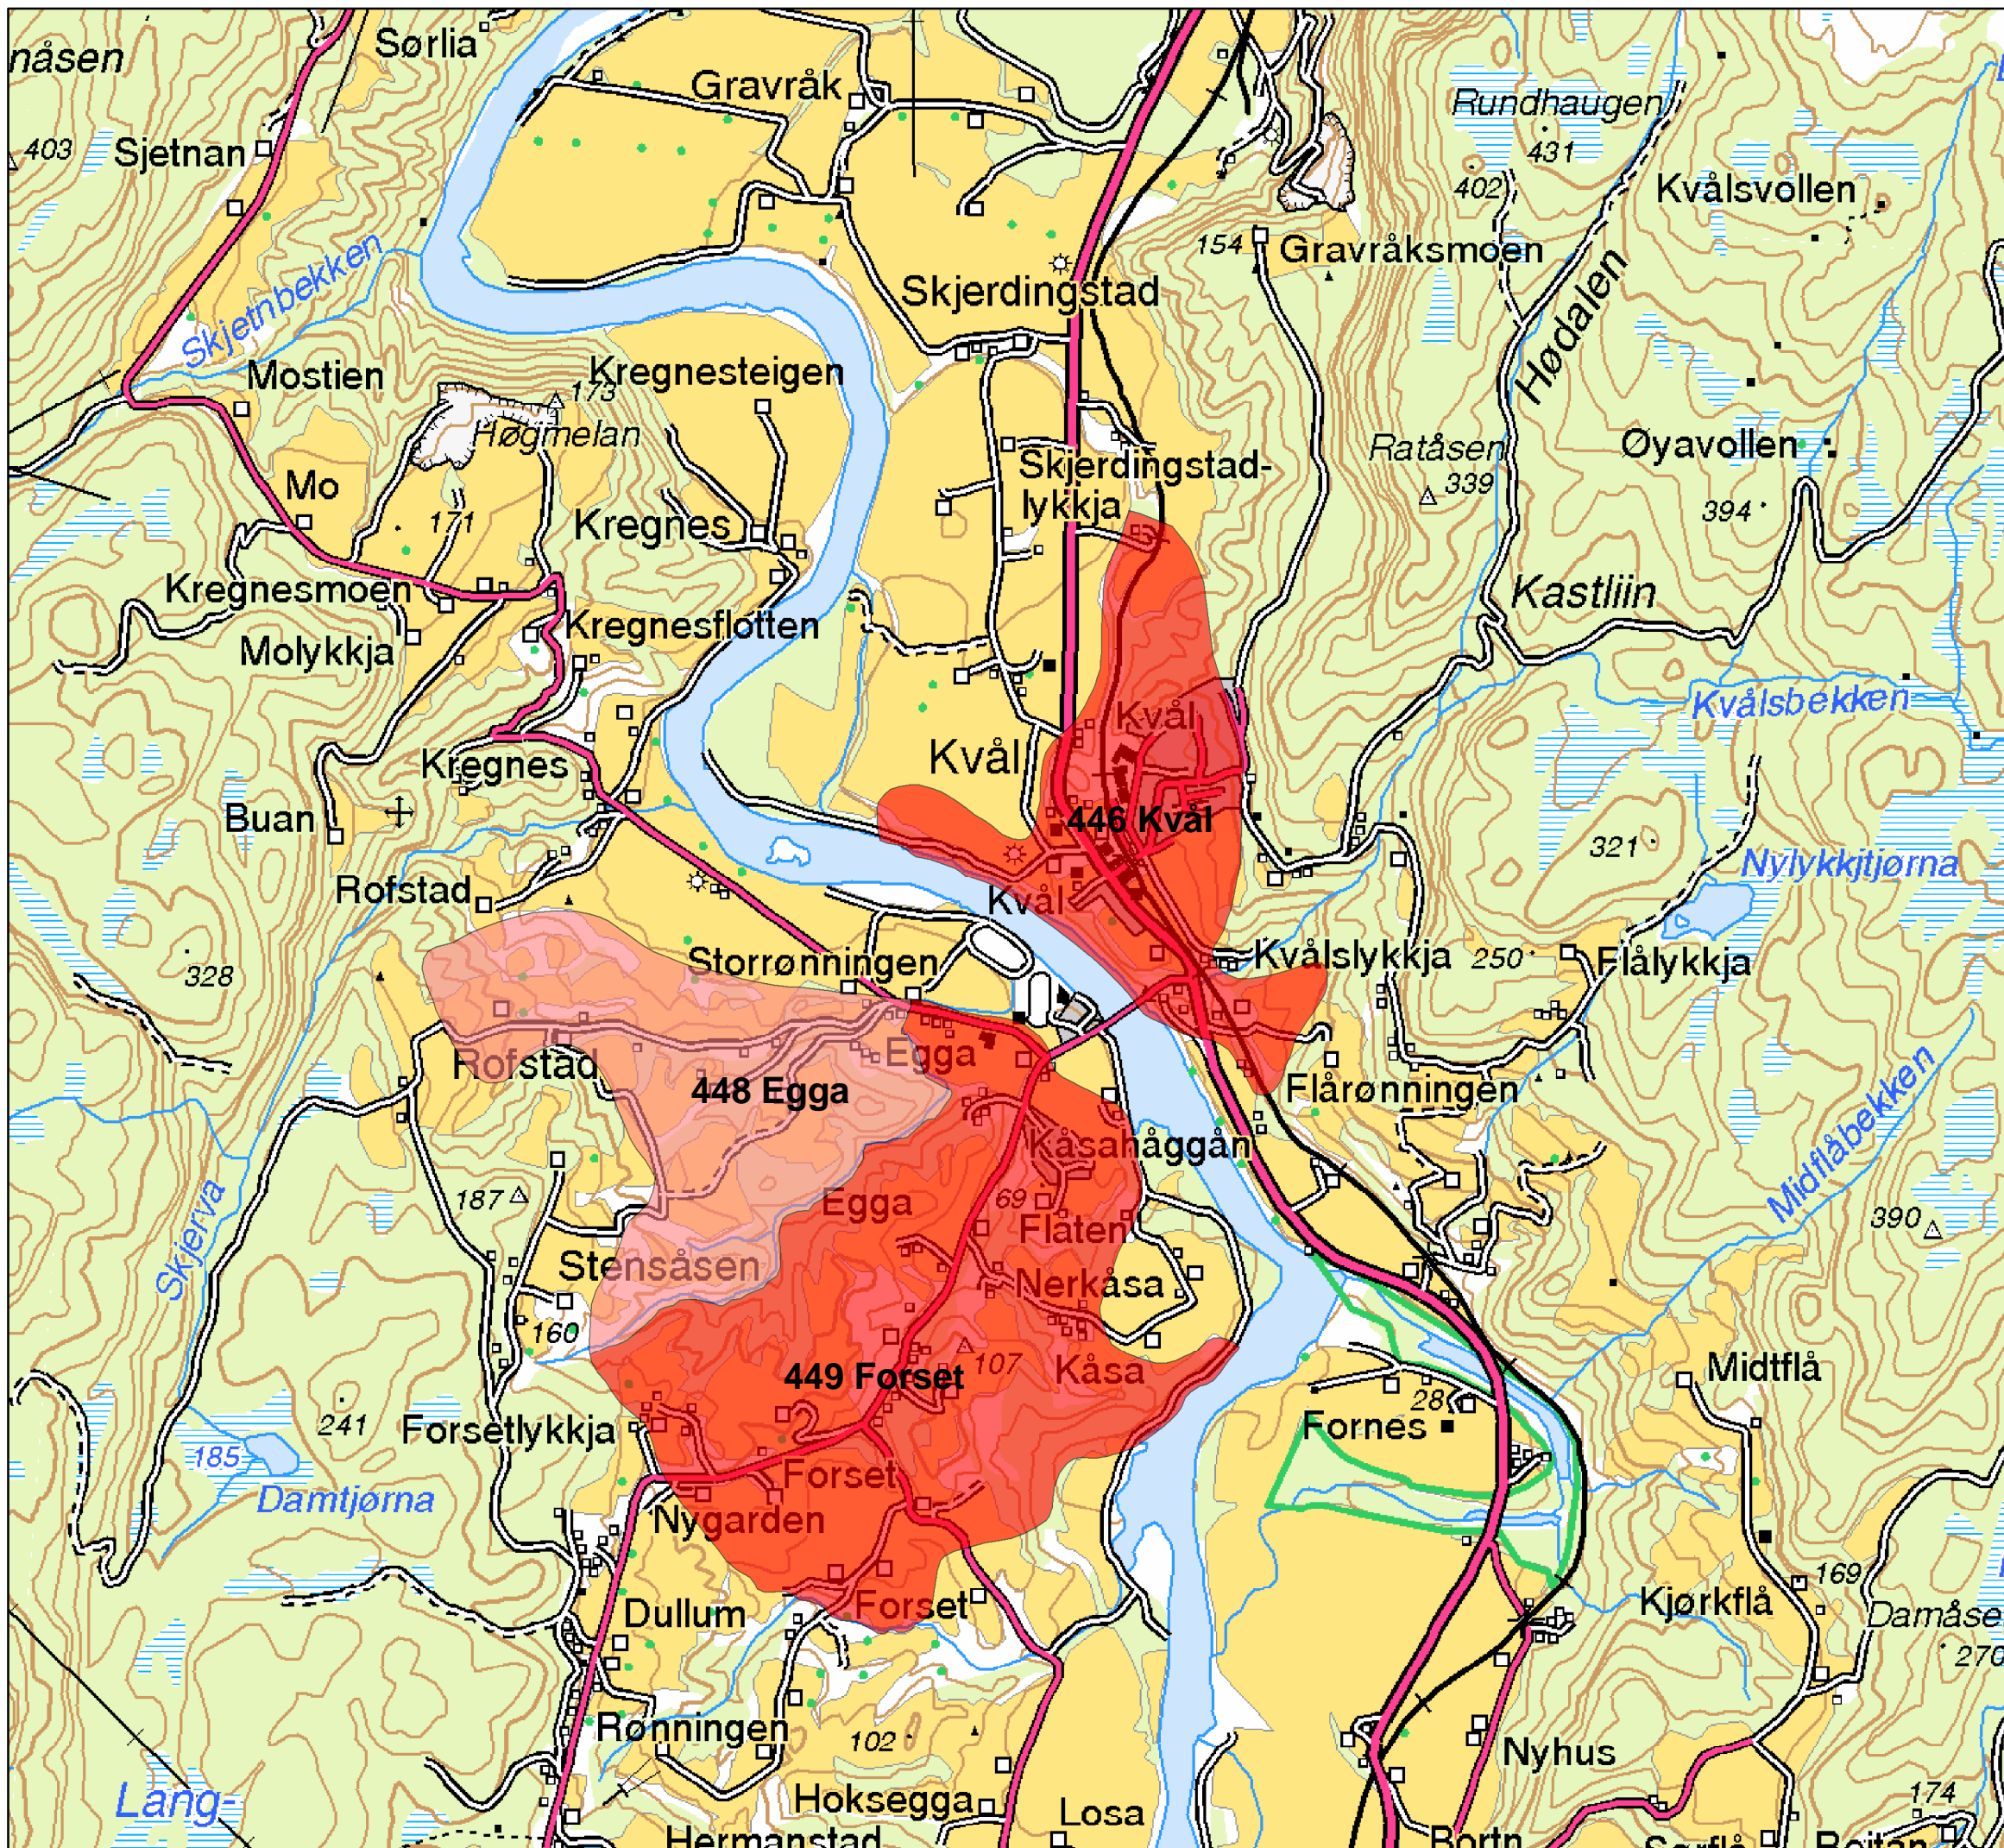
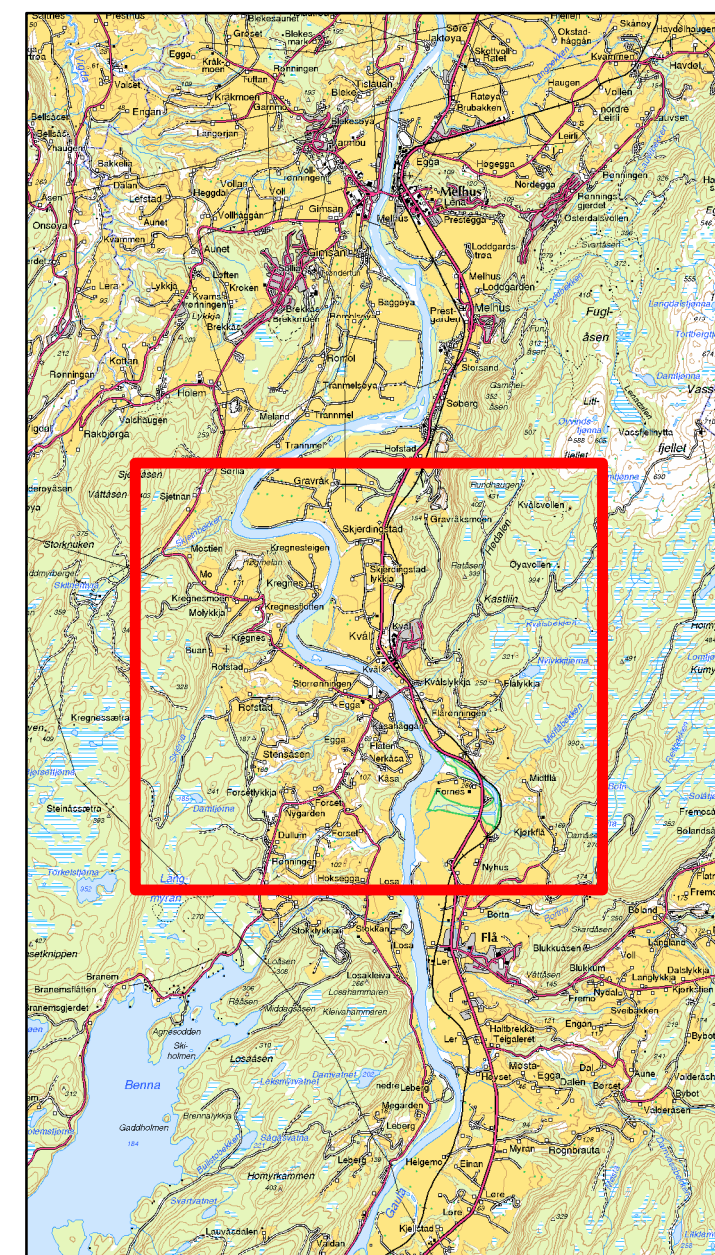
NORGES VASSDRAGS- OG ENERGIDIREKTORAT		
PROGRAM FOR ØKT SIKKERHET MOT LEIRSKRED	Rapportnr. 20051784-1	Tegning nr. Fig.20
Konsekvenskart, Melhus	Uttøret	Dato 2006-10-27
1 : 20 000 1 : 100 000	Kontrollert	
	Godkjent

- *Supplerende undersøkelser gir grunnlag for å redusere utstrekningen av sonen mot nord som vist på fig. 19, 20 og 21. Sonen får for øvrig uendret klassifisering.*
