Norges  
vassdrags- og  
energidirektorat

## Klassifisering av kvikkleiresoner

### Rissa – Del II

## Klassifisering av kvikkleiresoner i Rissa kommune – Rapport II

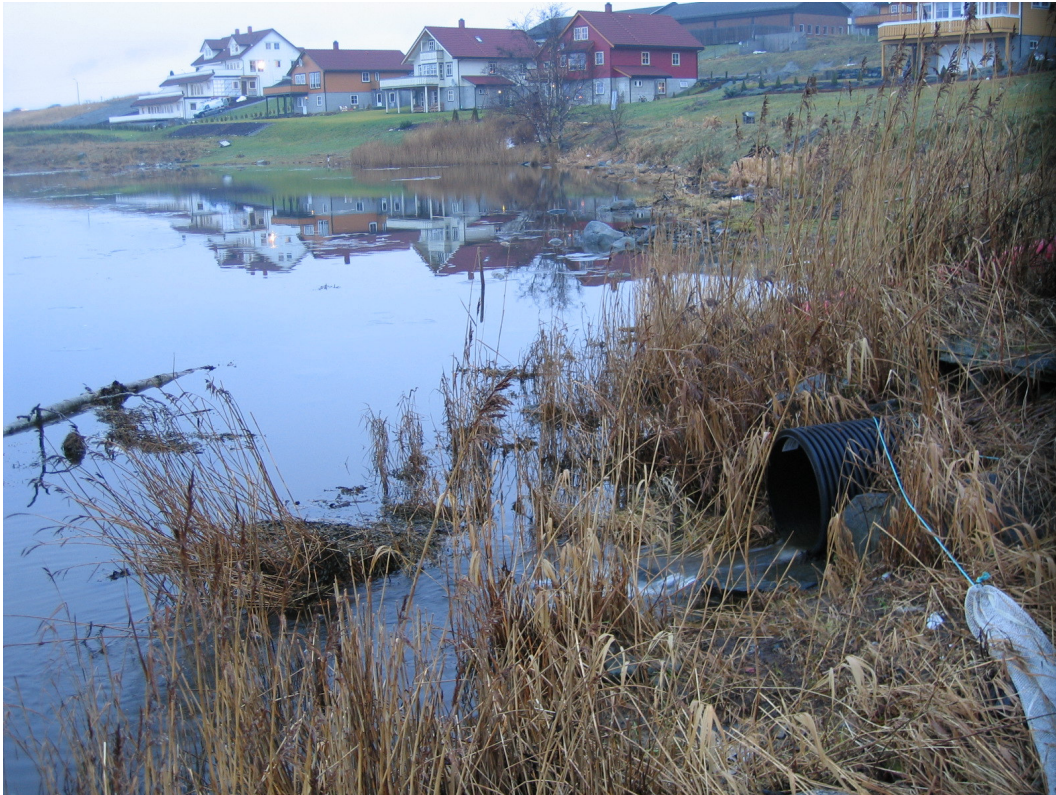
**Bilde 1**

Faktor	Observasjon/beskrivelse	Kategori (sett x)	
Erosjon	Litt bølgeerosjon7 utvasking av torvlaget ned mot vannet	Aktiv	
		Noe	
		Litt	
		Ingen	
Inngrep	3 nye hus er bygget i sonen de siste årene	Stort	
		Noe	C
		Lite	
		Ingen	
Flombølge/ oppdemming	Ingen far ved oppdemming inne i sonen. Men et stort ras lager bølger vil kunne føre til skader	Alvorlig	
		Middels	
		Liten	X
		Ingen	
Andre forhold
