Norges
vassdrags- og
energidirektorat

Klassifisering av kvikkleiresoner

Levanger – Rapport 2

Dato: 15.8.2005	Saksbehandler: Geir B Hagen
Revidert:	Ansvarlig: Mads Johnsen
Kommune: Levanger	NVE Region Midt-Norge
Fylke: Nord-Trøndelag	Vestre Rosten 81, 7075 TILLER
Vassdragsnr.: 126	Tlf.: 72 89 65 50 Faks: 72 89 65 51

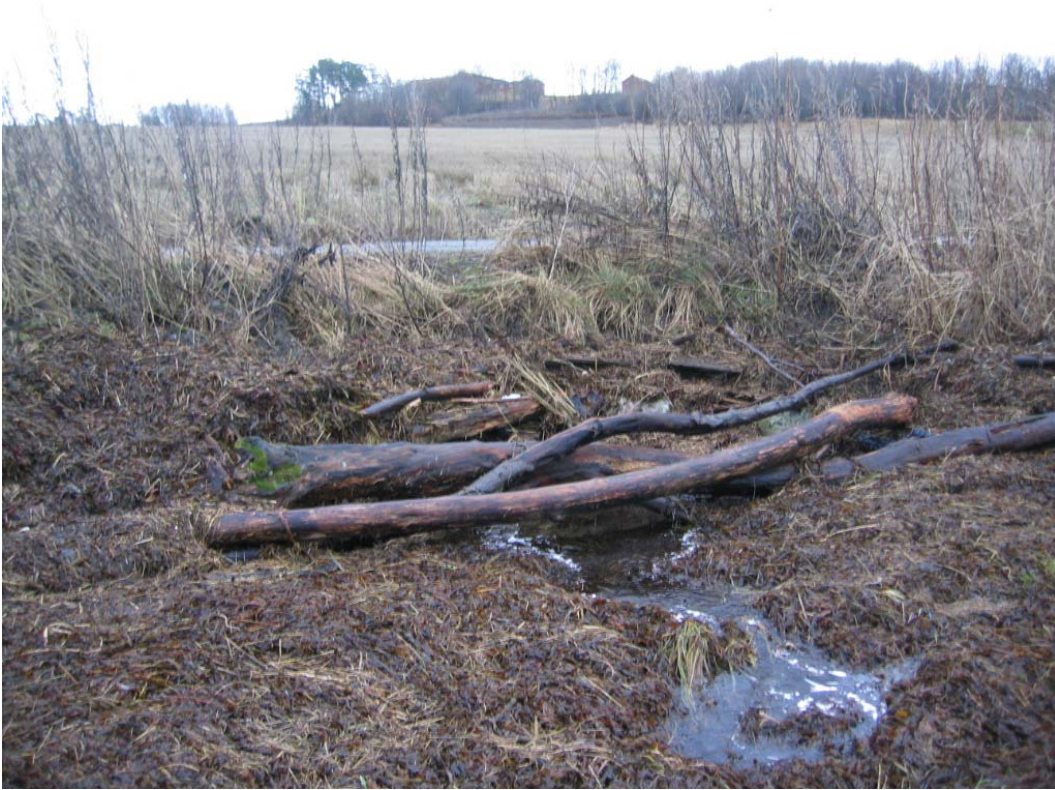
Bilde 3: Utløp bekk fra bekkelukking i forbindelse med bakkeplanering

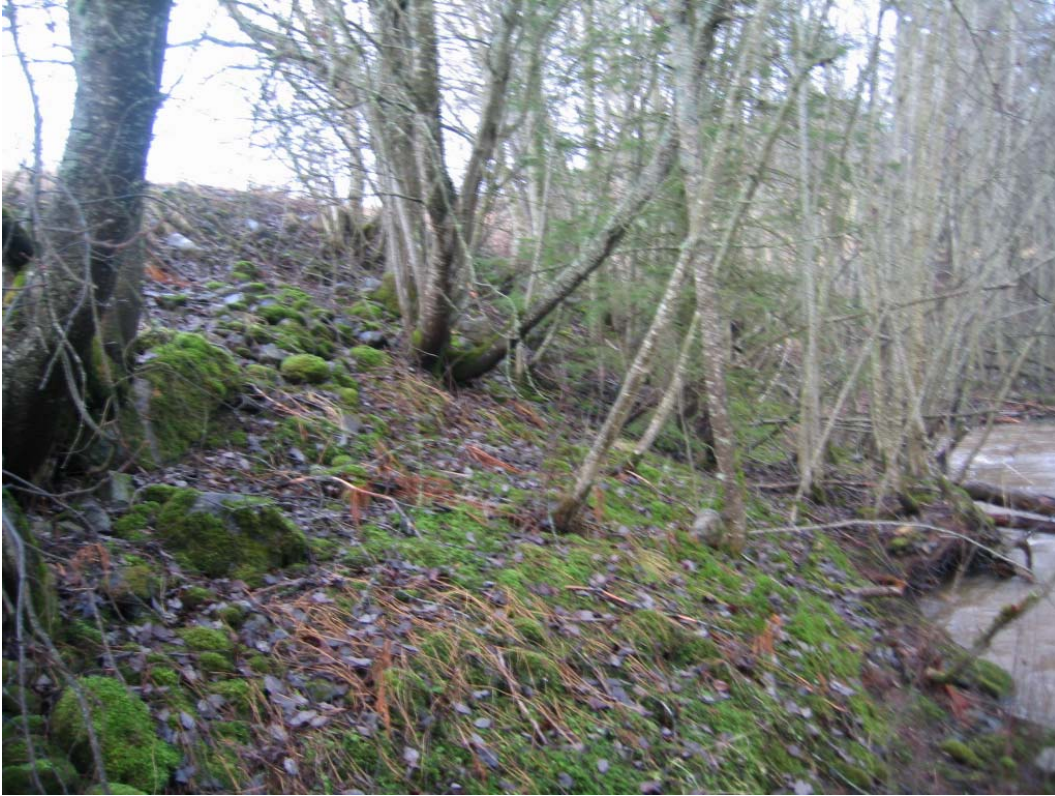
Bilde 7: Venstre side av Rinnelva er sikret, trolig av grunneier
