Norges
vassdrags- og
energidirektorat

Klassifisering av kvikkleiresoner

Namdalseid

Dato: 19.10.2005	Saksbehandler: Geir B. Hagen
Revidert:	Ansvarlig: Mads Johnsen
Kommune: Namdalseid	NVE Region Midt-Norge
Fylke: Nord-Trøndelag	Vestre Rosten 81, 7075 TILLER
Vassdragsnr.: 138	Tlf.: 72 89 65 50 Faks: 72 89 65 51

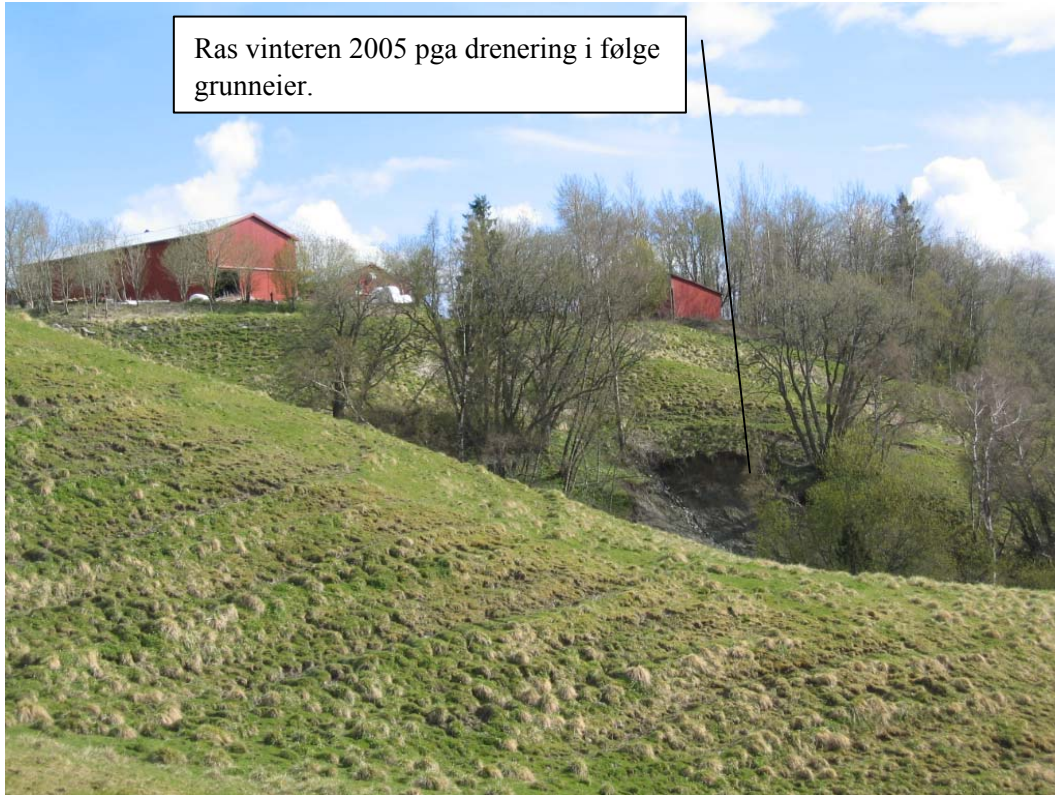
Bilde 7: Aktiv erosjon. Bildet viser et ras som gikk vinteren 2005 i følge grunneier. Raset ble utløst pga drenering fra gården. Grunneieren opplyste og at det er veldig bløtt rundt gården.

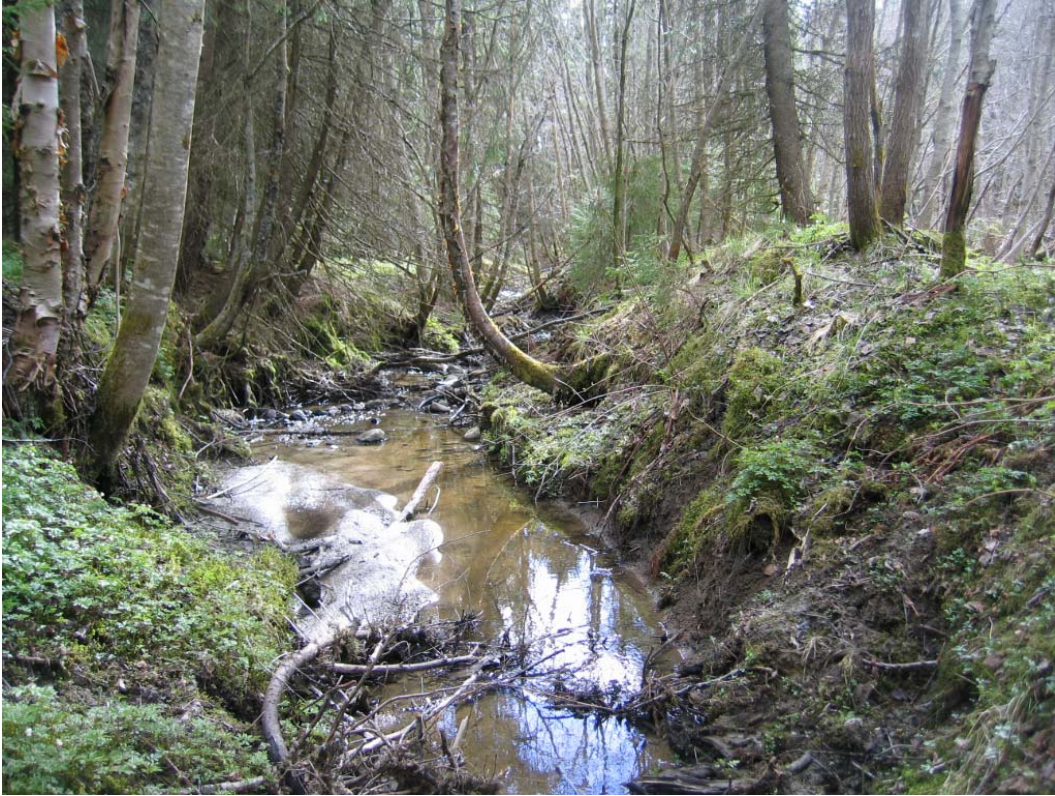
Bilde 1: Noe erosjon, bunnsenking 0,5-1,0 m
