Norges  
vassdrags- og  
energidirektorat

## Klassifisering av kvikkleiresoner

### Steinkjer kommune –

### Soner langs øvre Ognå

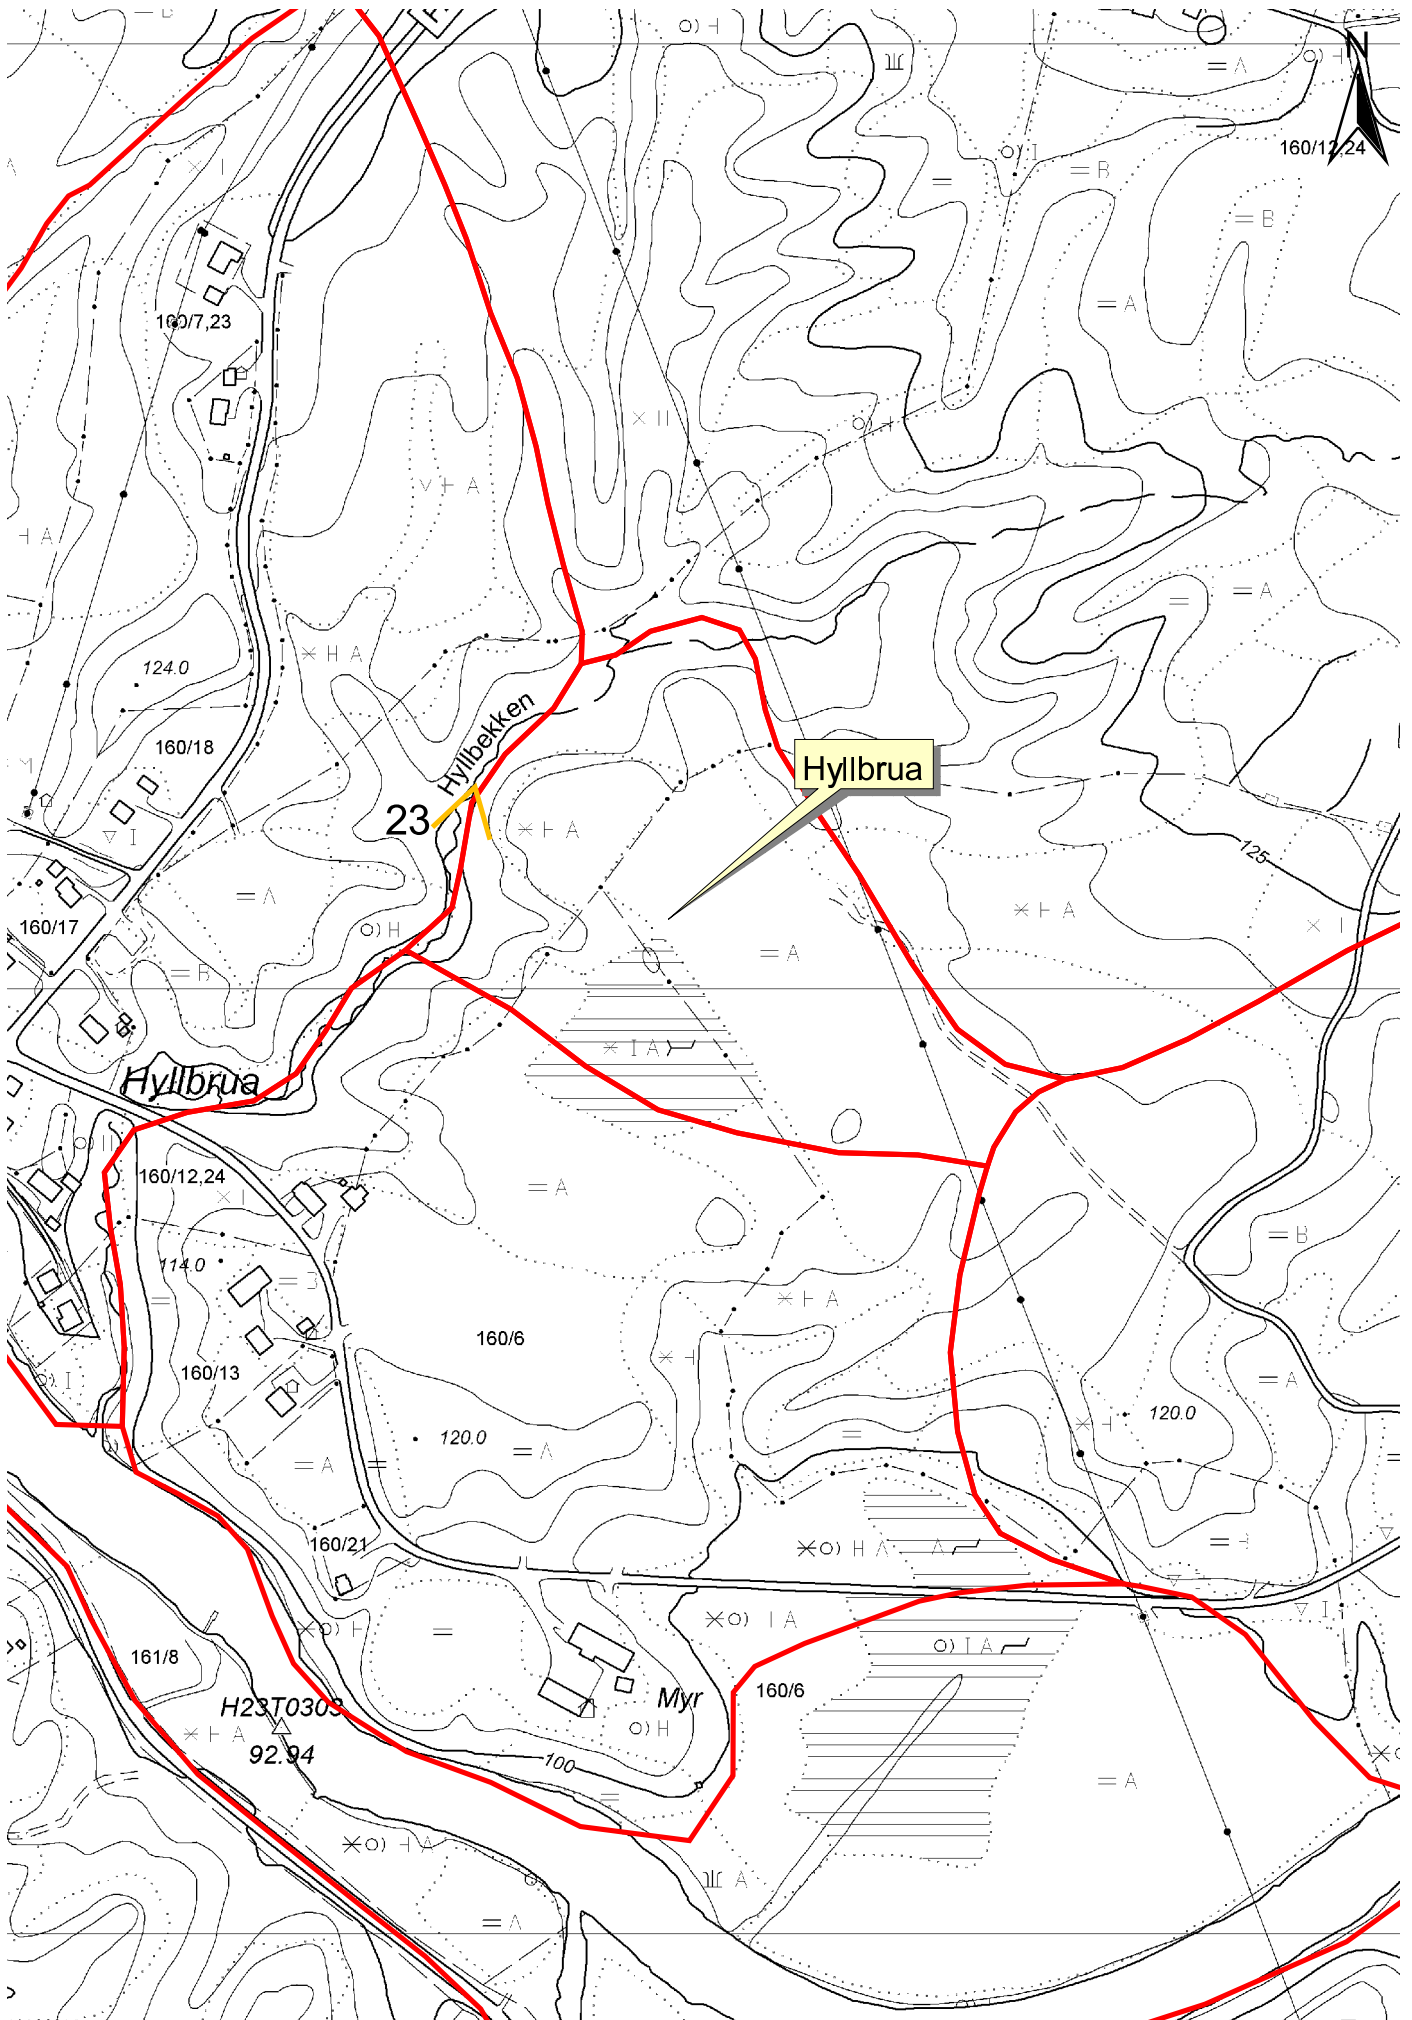
## Hyllbrua - Steinkjer kommune

| Faktor | Observasjon/beskrivelse | Kategori<br>(sett x) | |
|---|---|---|---|
| Erosjon | Ingen forandringer siden sist befaring. Vannet i bekken var klart. Bilde 23. | Aktiv | |

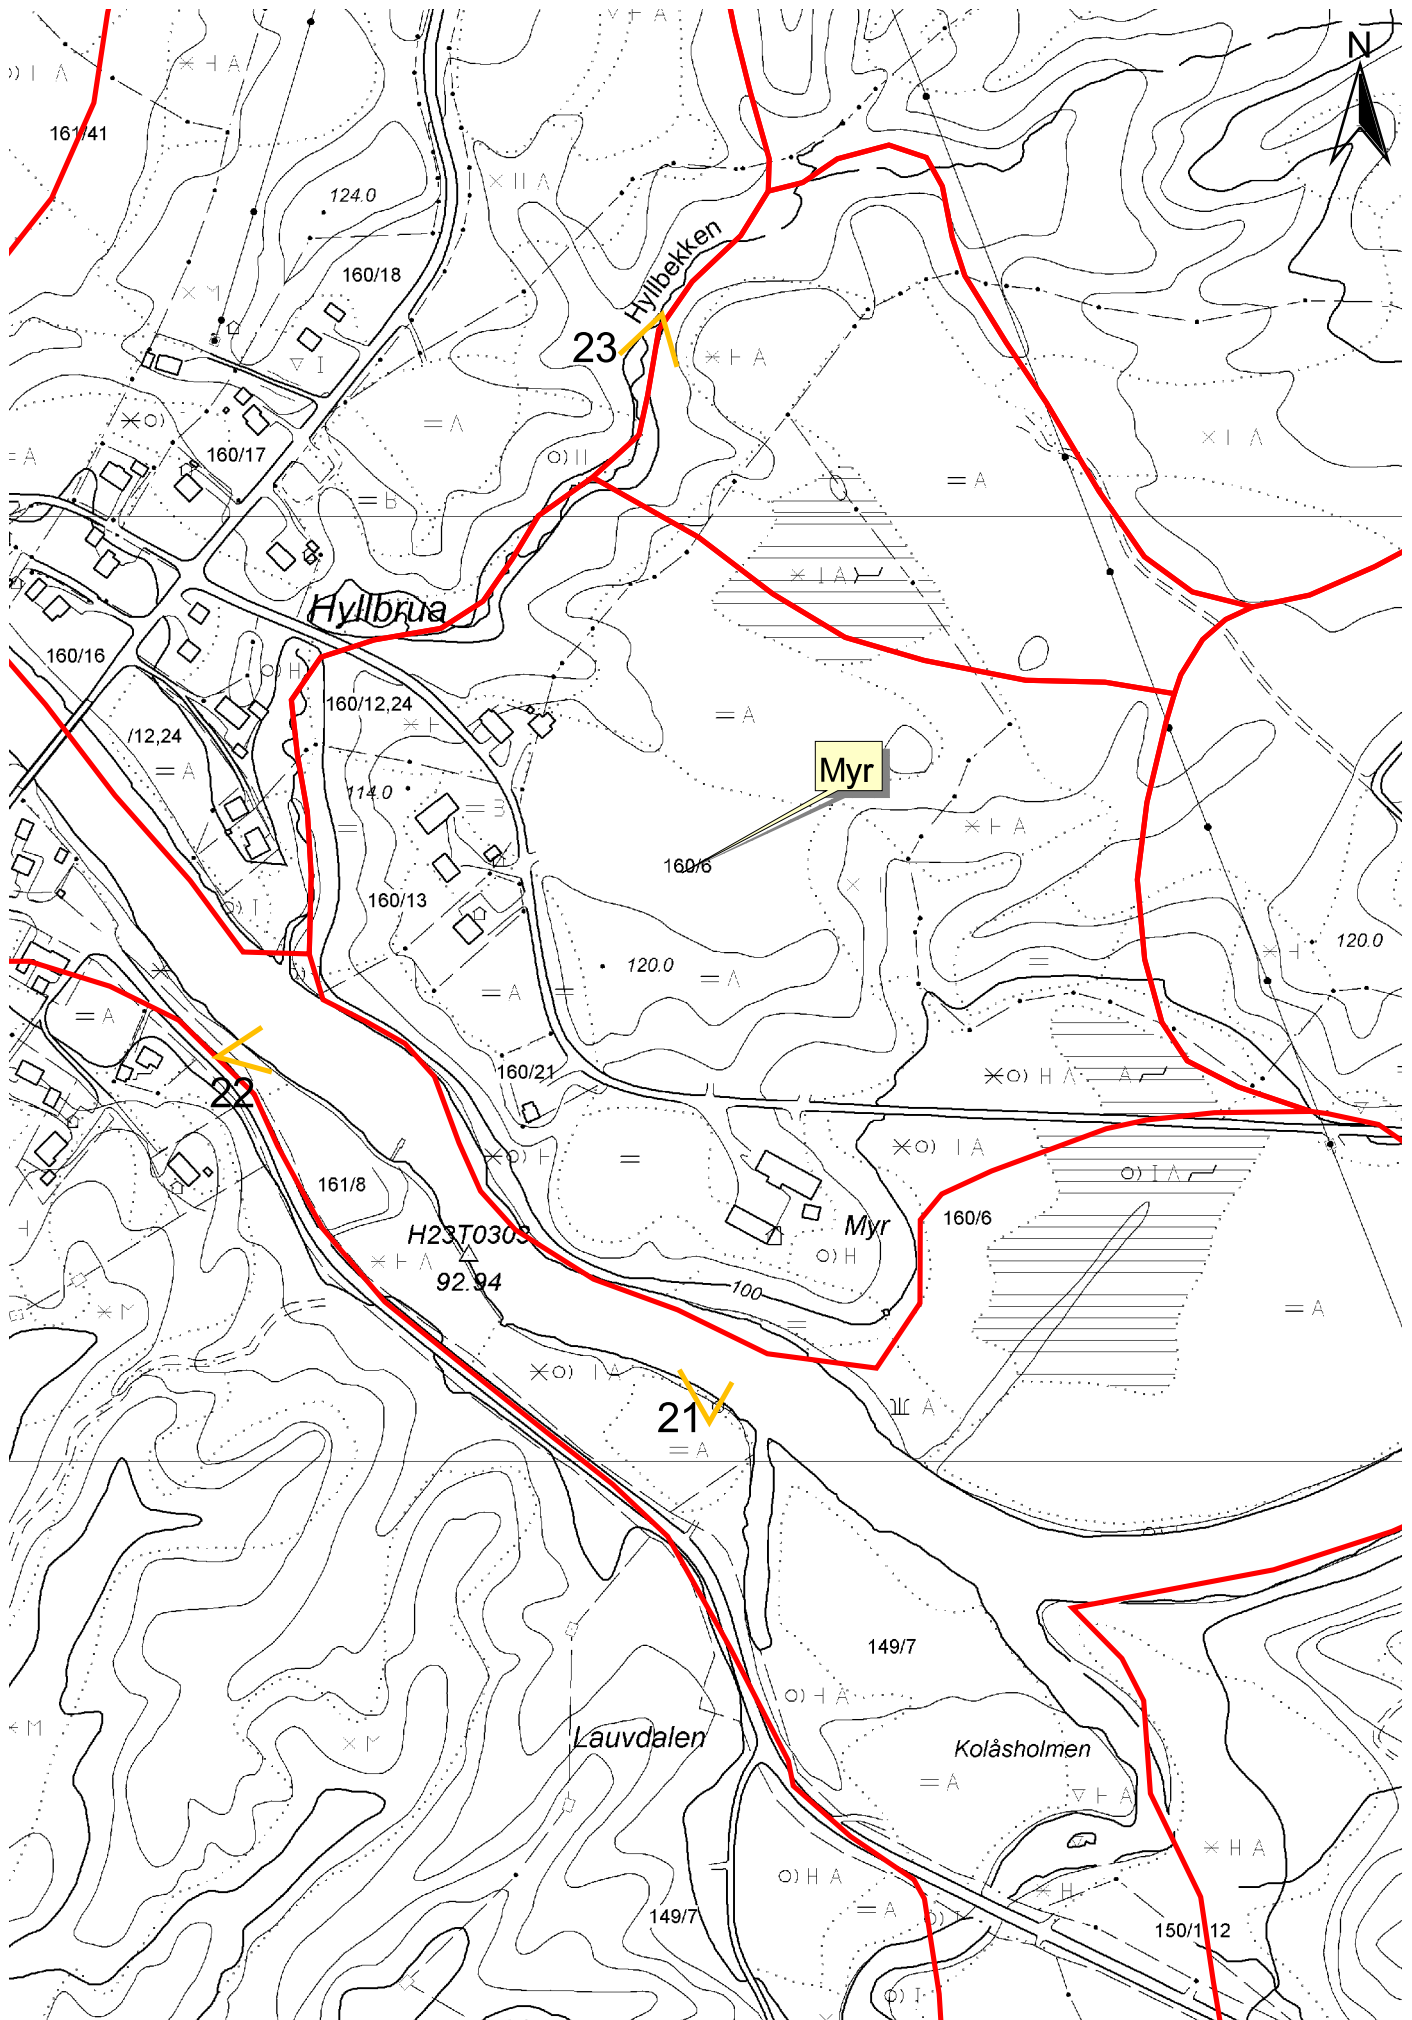
# Myr - Steinkjer kommune

| Faktor | Observasjon/beskrivelse | Kategori<br>(sett x) | |
|---|---|---|---|
| Erosjon | Erosjon i elvesiden nedenfor rødt hus (bilde 21). Større utglidning i elvesiden nedenfor to hus. Dette skjedde i april/mai 2006. Se bilde 22. Ikke tydelig sig i skråningen ned til Hyllbekken (på strekningen mellom vegen og utløpet til Ogna. | Aktiv | x |
