## Klassifisering av kvikkleiresoner

### Melhus

## Klassifisering av kvikkleiresoner i Melhus kommune

Alle befaringene av kvikkleiresoner i Melhus ble gjennomført i 2001 med formål om å kartlegge erosjonsforholdene i bekker/raviner, registrere terrenginngrep og vurdere fare for andre forhold ved skred.

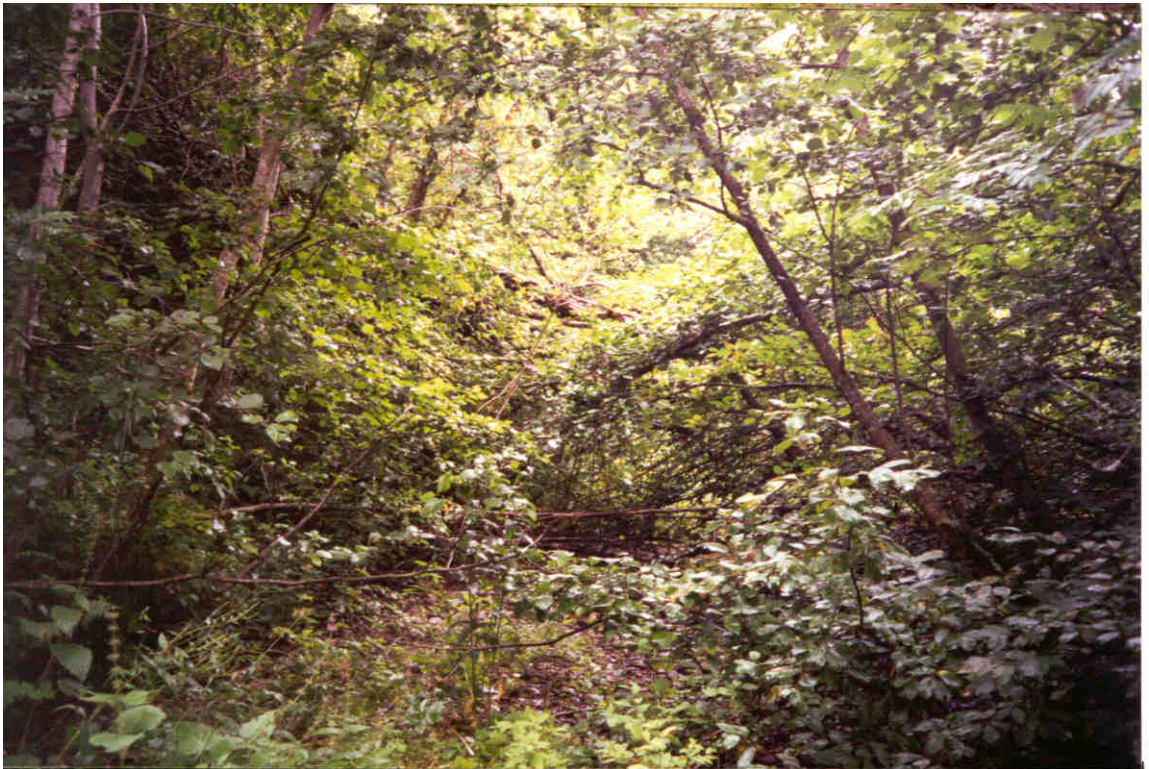
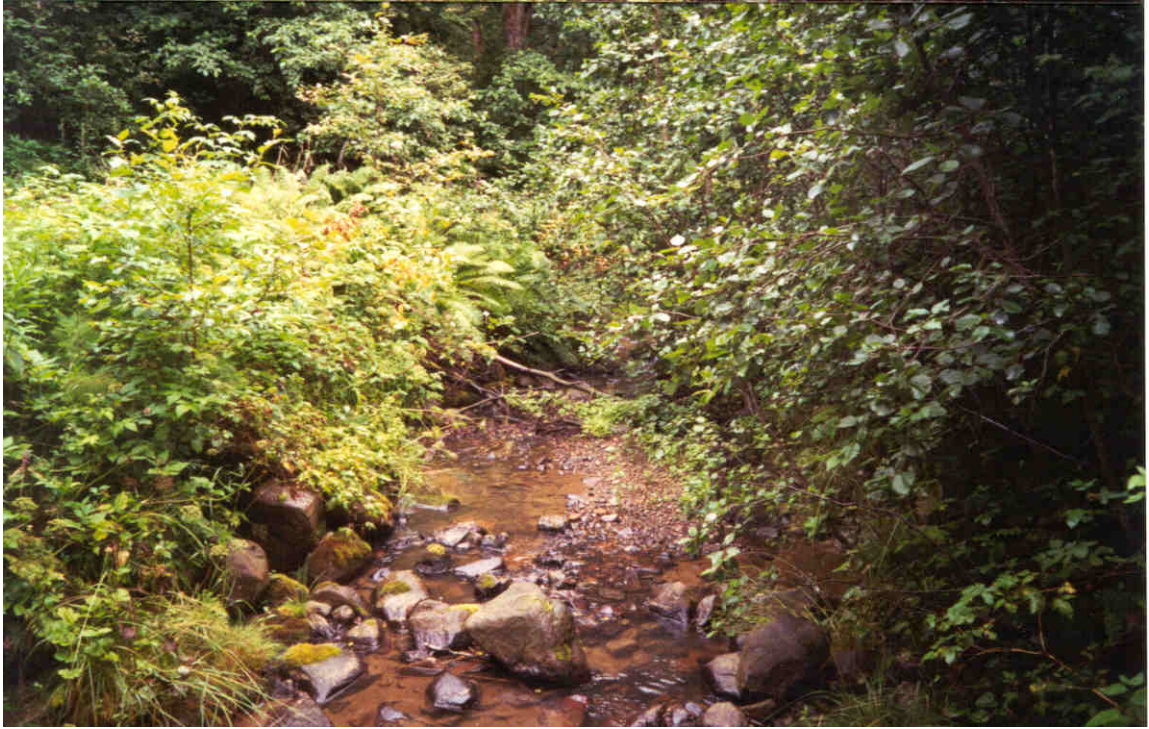
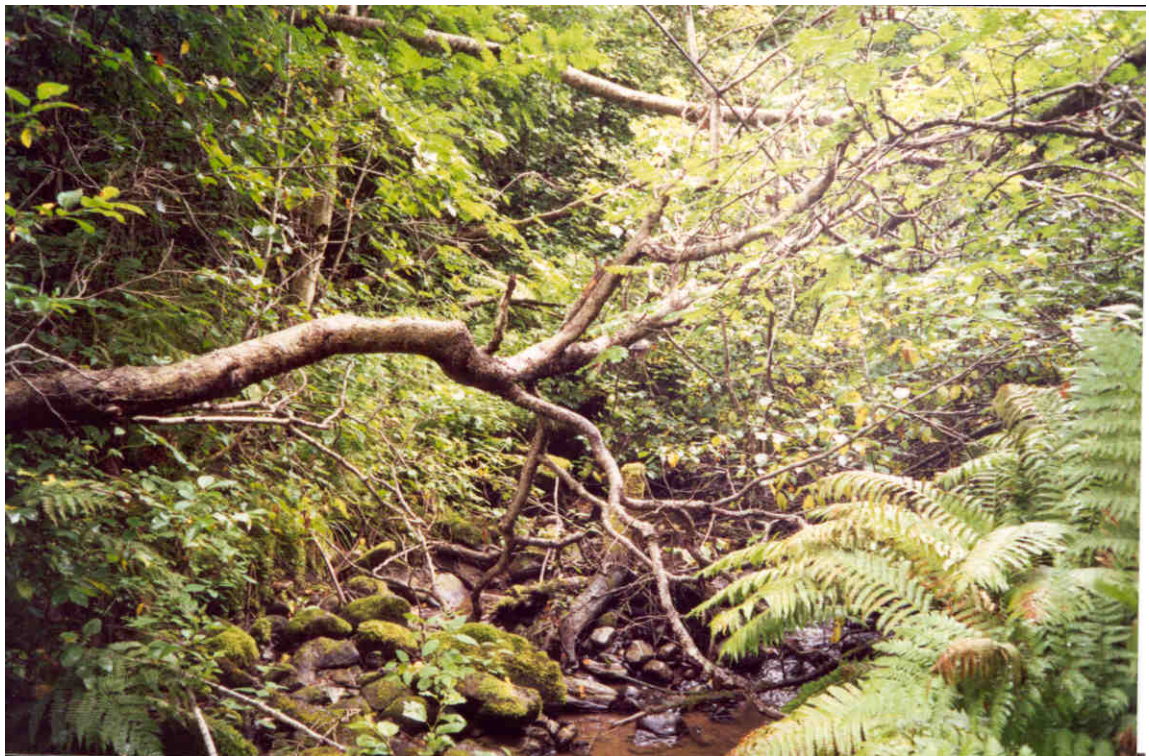
Bekk I

Bilde 4-6

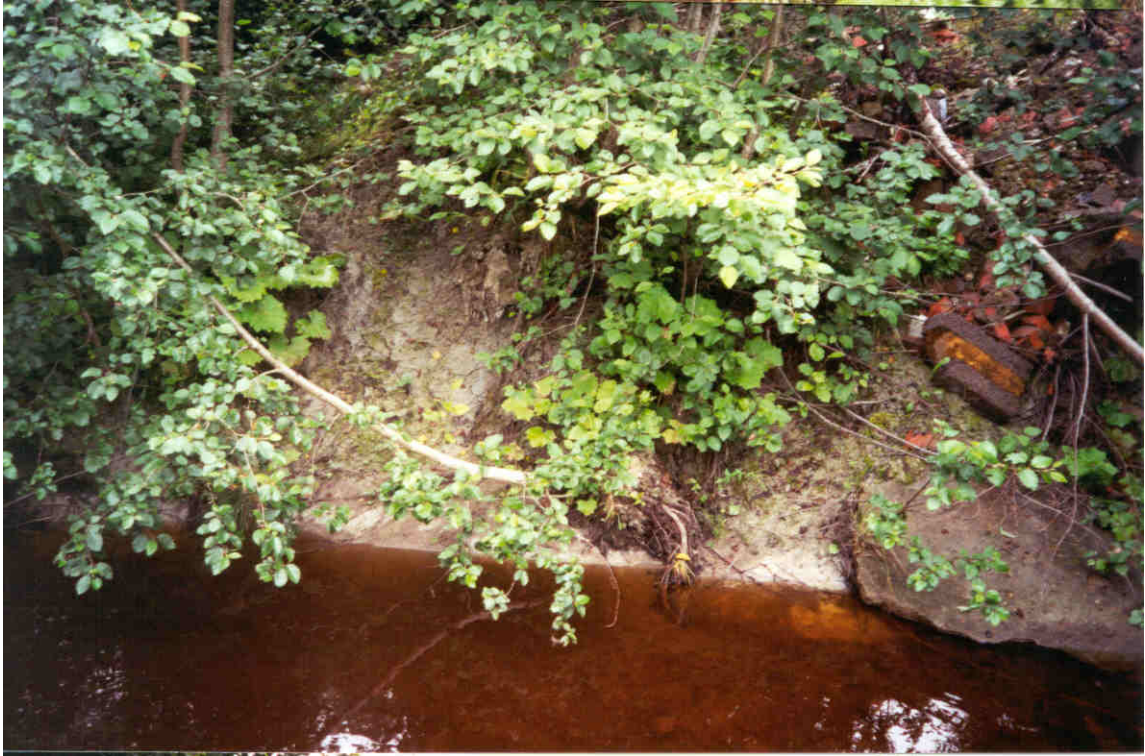
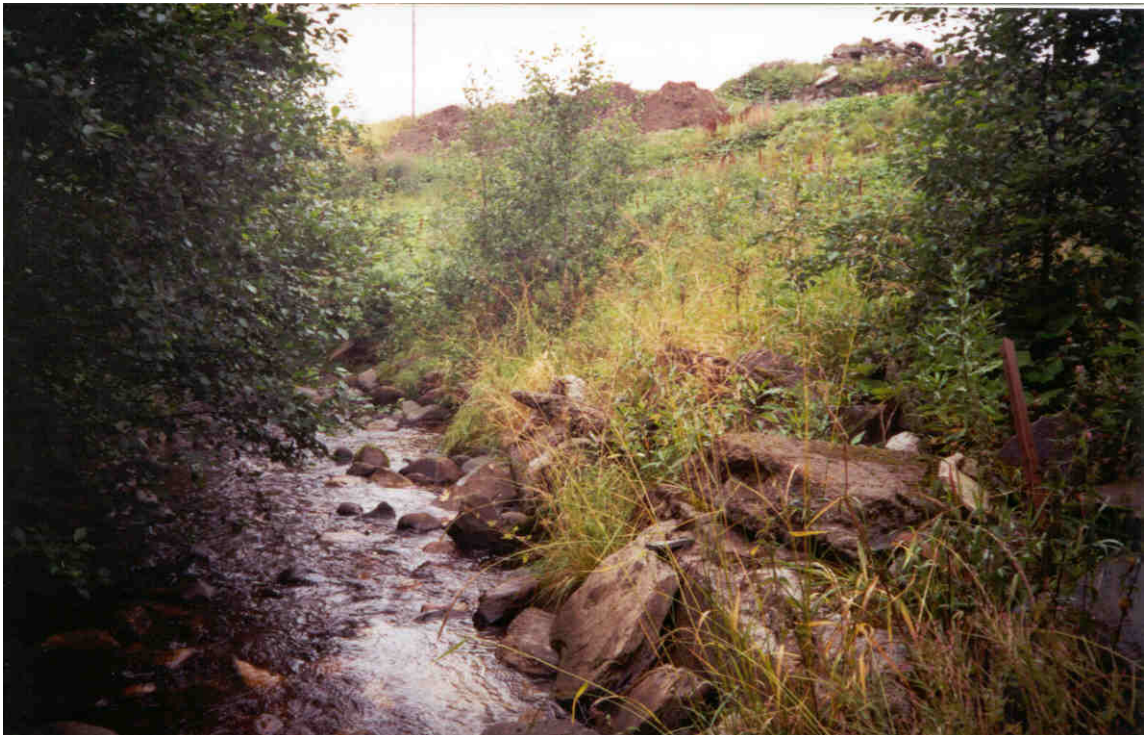
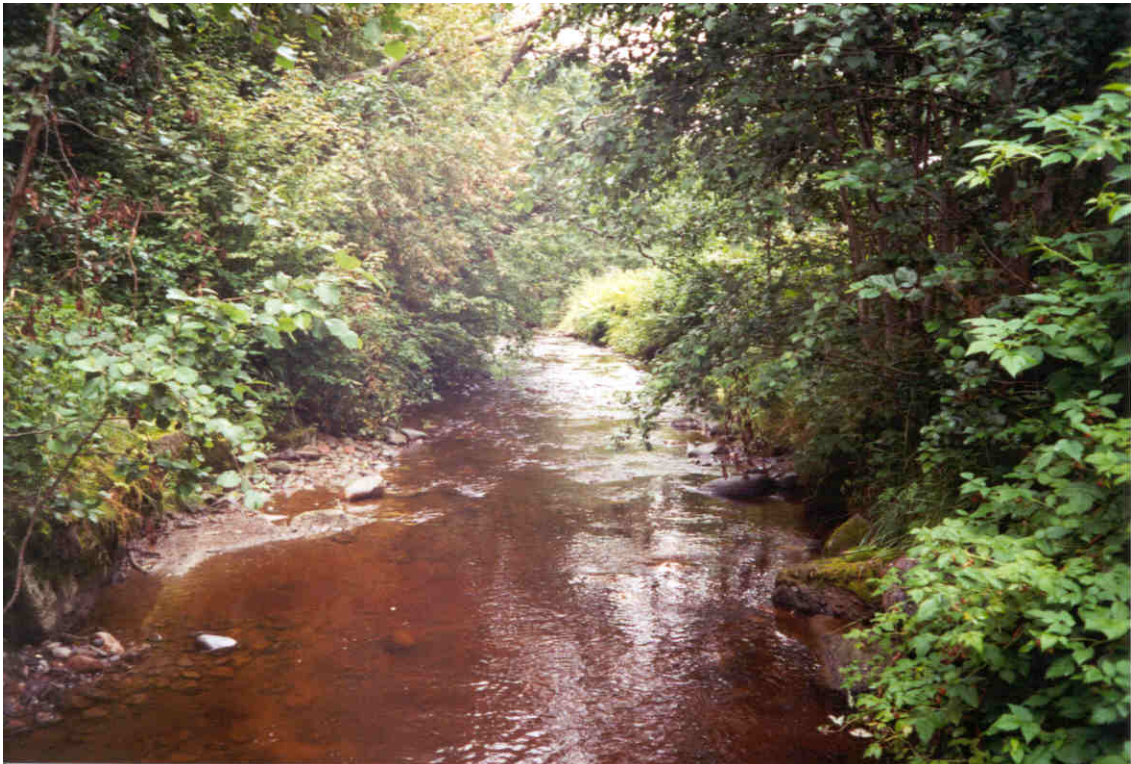
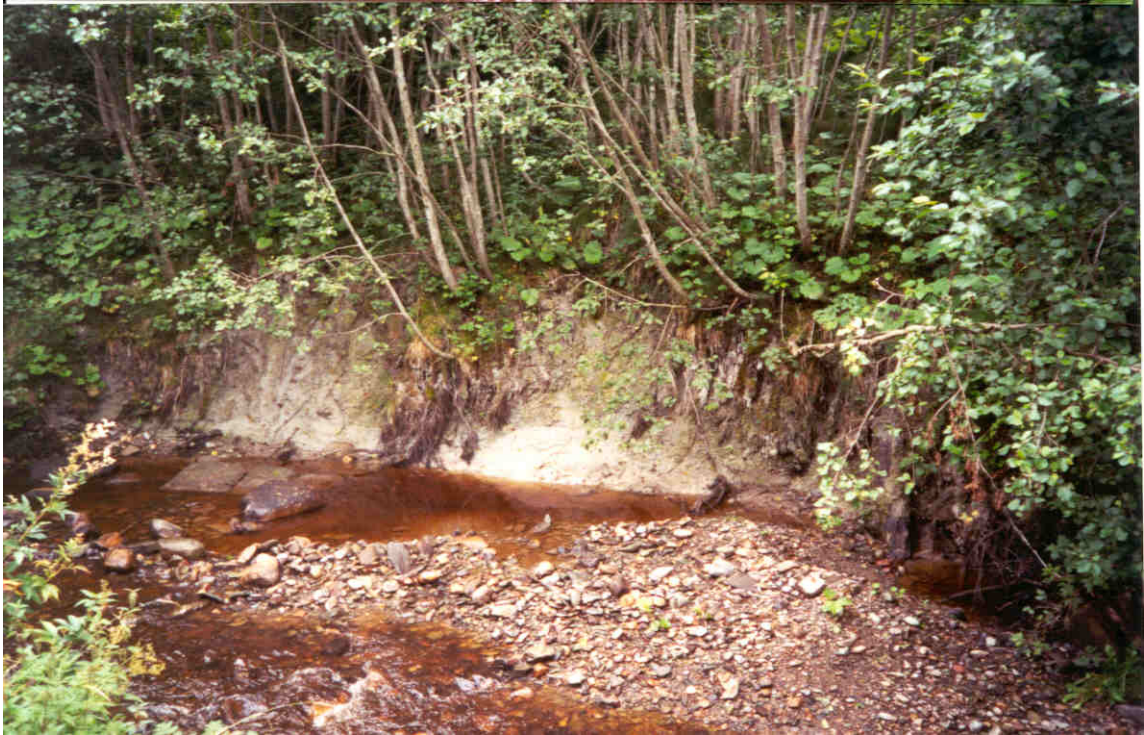
Bilde 7-8 og 10-11 er tatt nedstr. samløpet mellom bekk I og Stokkbekken

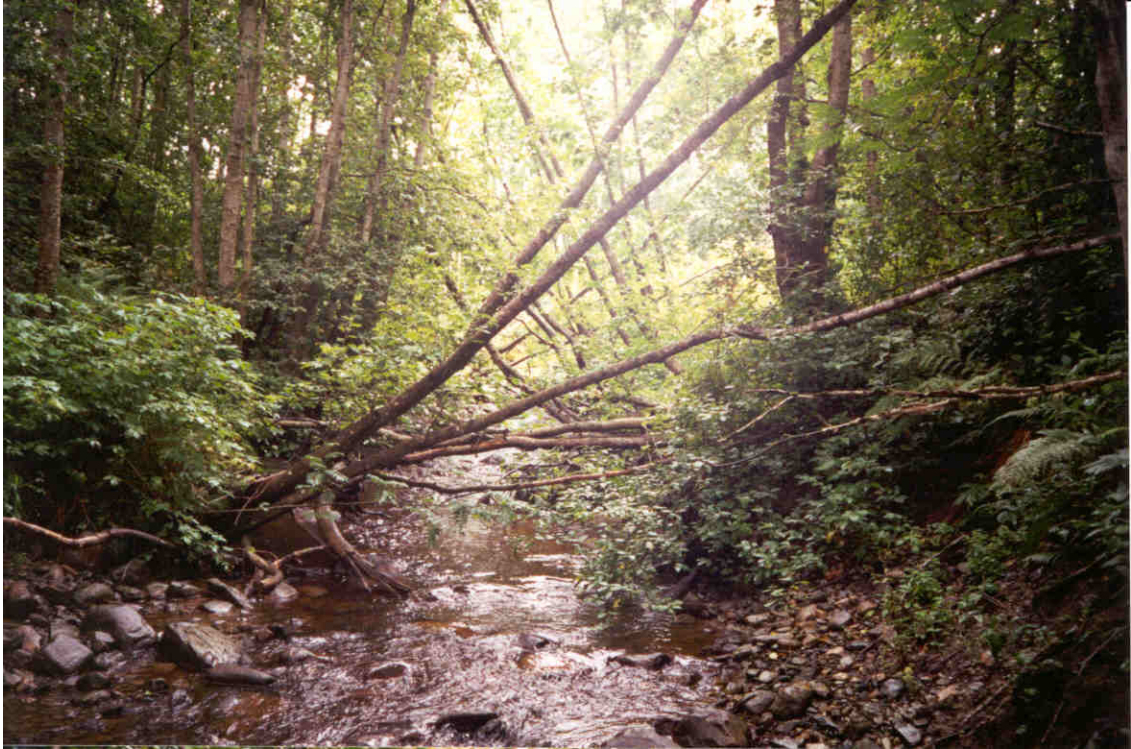
*Bilde 9*

Bilde 9 er tatt i Stokkbekken

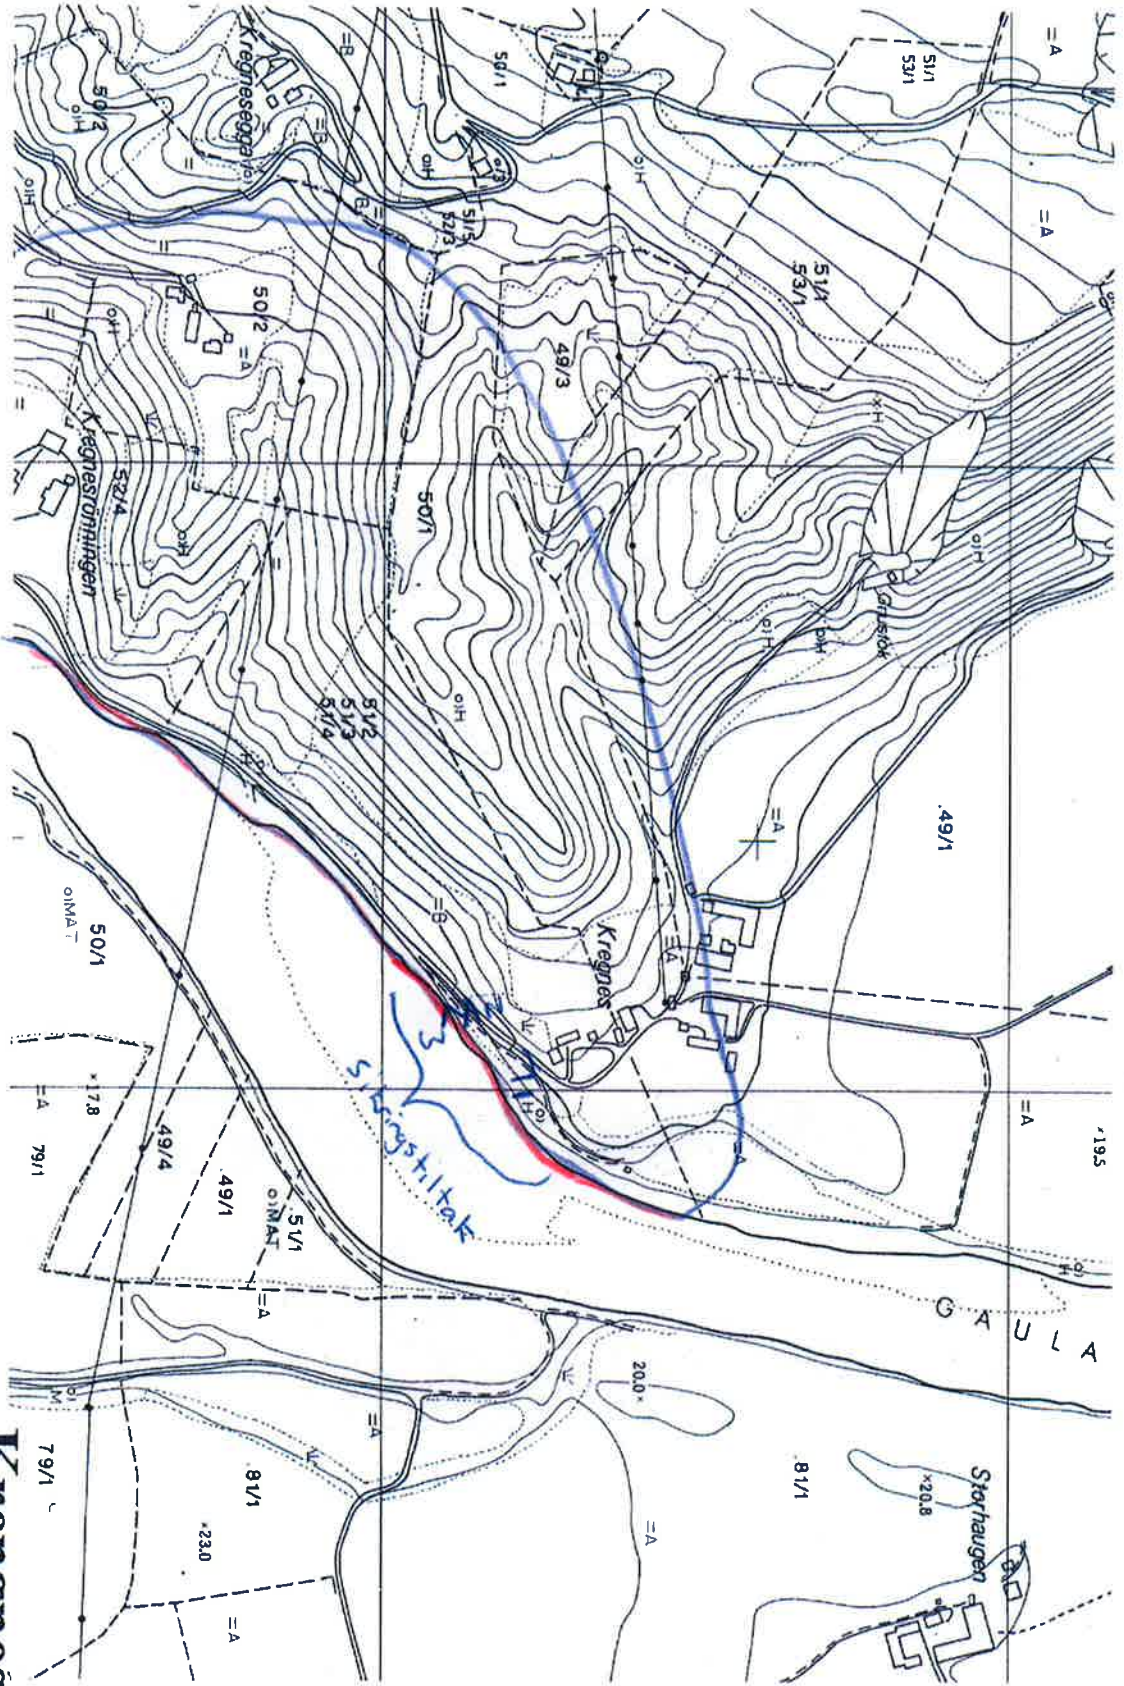
**Krenghes**

Faktor	Observasjon/beskrivelse	Kategori (sett x)	
Erosjon	Øverste strekning av venstre elvebredden er sikret. Erosjon har utløst overflateglidninger i løpet av de siste årene. Sikringstiltaket er skadet og har en dårlig fot. Skråningen ned mot vannkanten er bratt, og trær henger ut over vannkanten. Se bilder.	Aktiv	
		Noe	X
		Litt	
		Ingen	
Inngrep	Sikringstiltak.	Stort	
		Noe	X
		Lite	
		Ingen	
Flombølge/ oppdemming	Oppdemming/flombølge i Gaula vil gi alvorlige konsekvenser for områder nedstrøms oppdemmingen.	Alvorlig	X
		Middels	
		Liten	
		Ingen	
Andre forhold

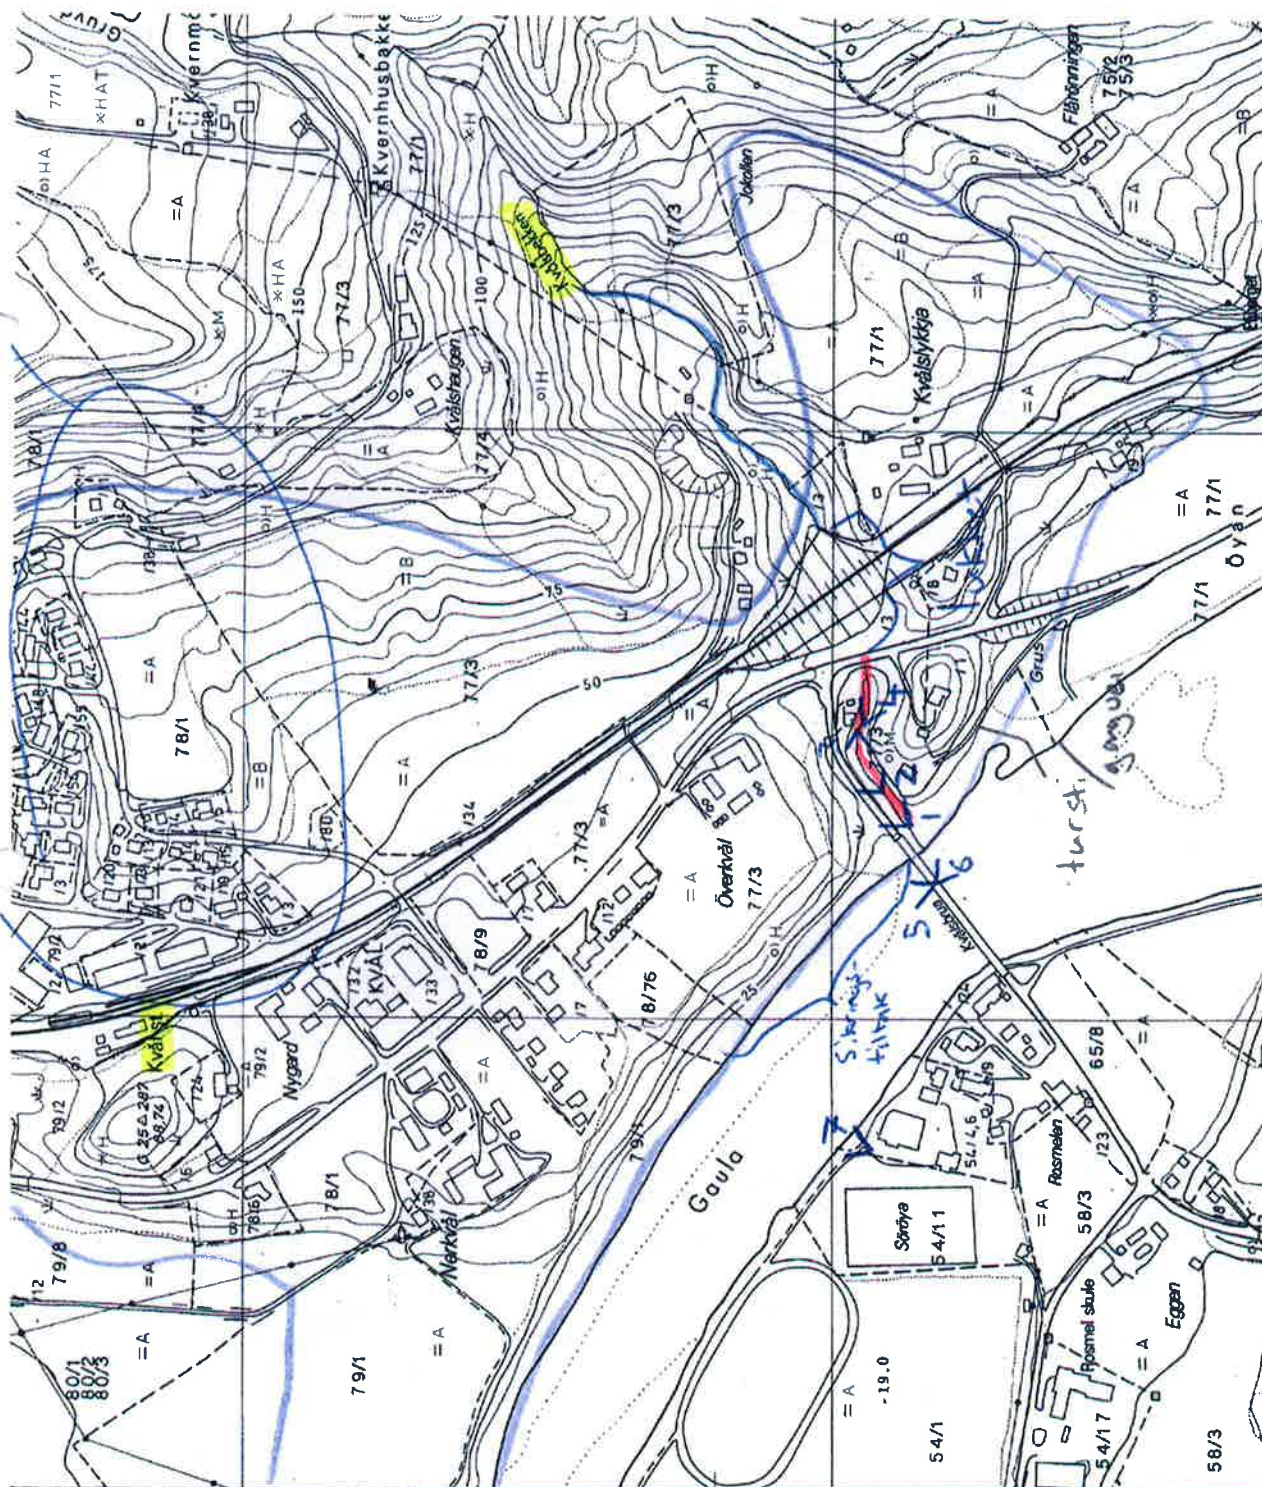
# Kvål

Faktor	Observasjon/beskrivelse	Kategori (sett x)	
Erosjon	Kvålsbekken: Nedstrøms E6 har erosjon utløst overflateglidninger. Se bilder.  Det er ingen skred eller overflateglidninger i skråningen (hs) ned mot Gaula. Nedstrøms Kvålsbrua er elva sikret (se kart). Sikringstiltaket virker sterkt med en solid fot. Se bilder.  Ved boligfeltet nord-øst for Kvål st. er alle bekker lukket.	Aktiv	
		Noe	X
		Litt	
		Ingen	
Inngrep	Sikringstiltak, bekkelukking.	Stort	
		Noe	X
		Lite	
		Ingen	
Flombølge/ oppdemming	Oppdemming/flombølge kan oversvømme gangstien ved bilde 1.	Alvorlig	
		Middels	
		Liten	X
		Ingen	
Andre forhold

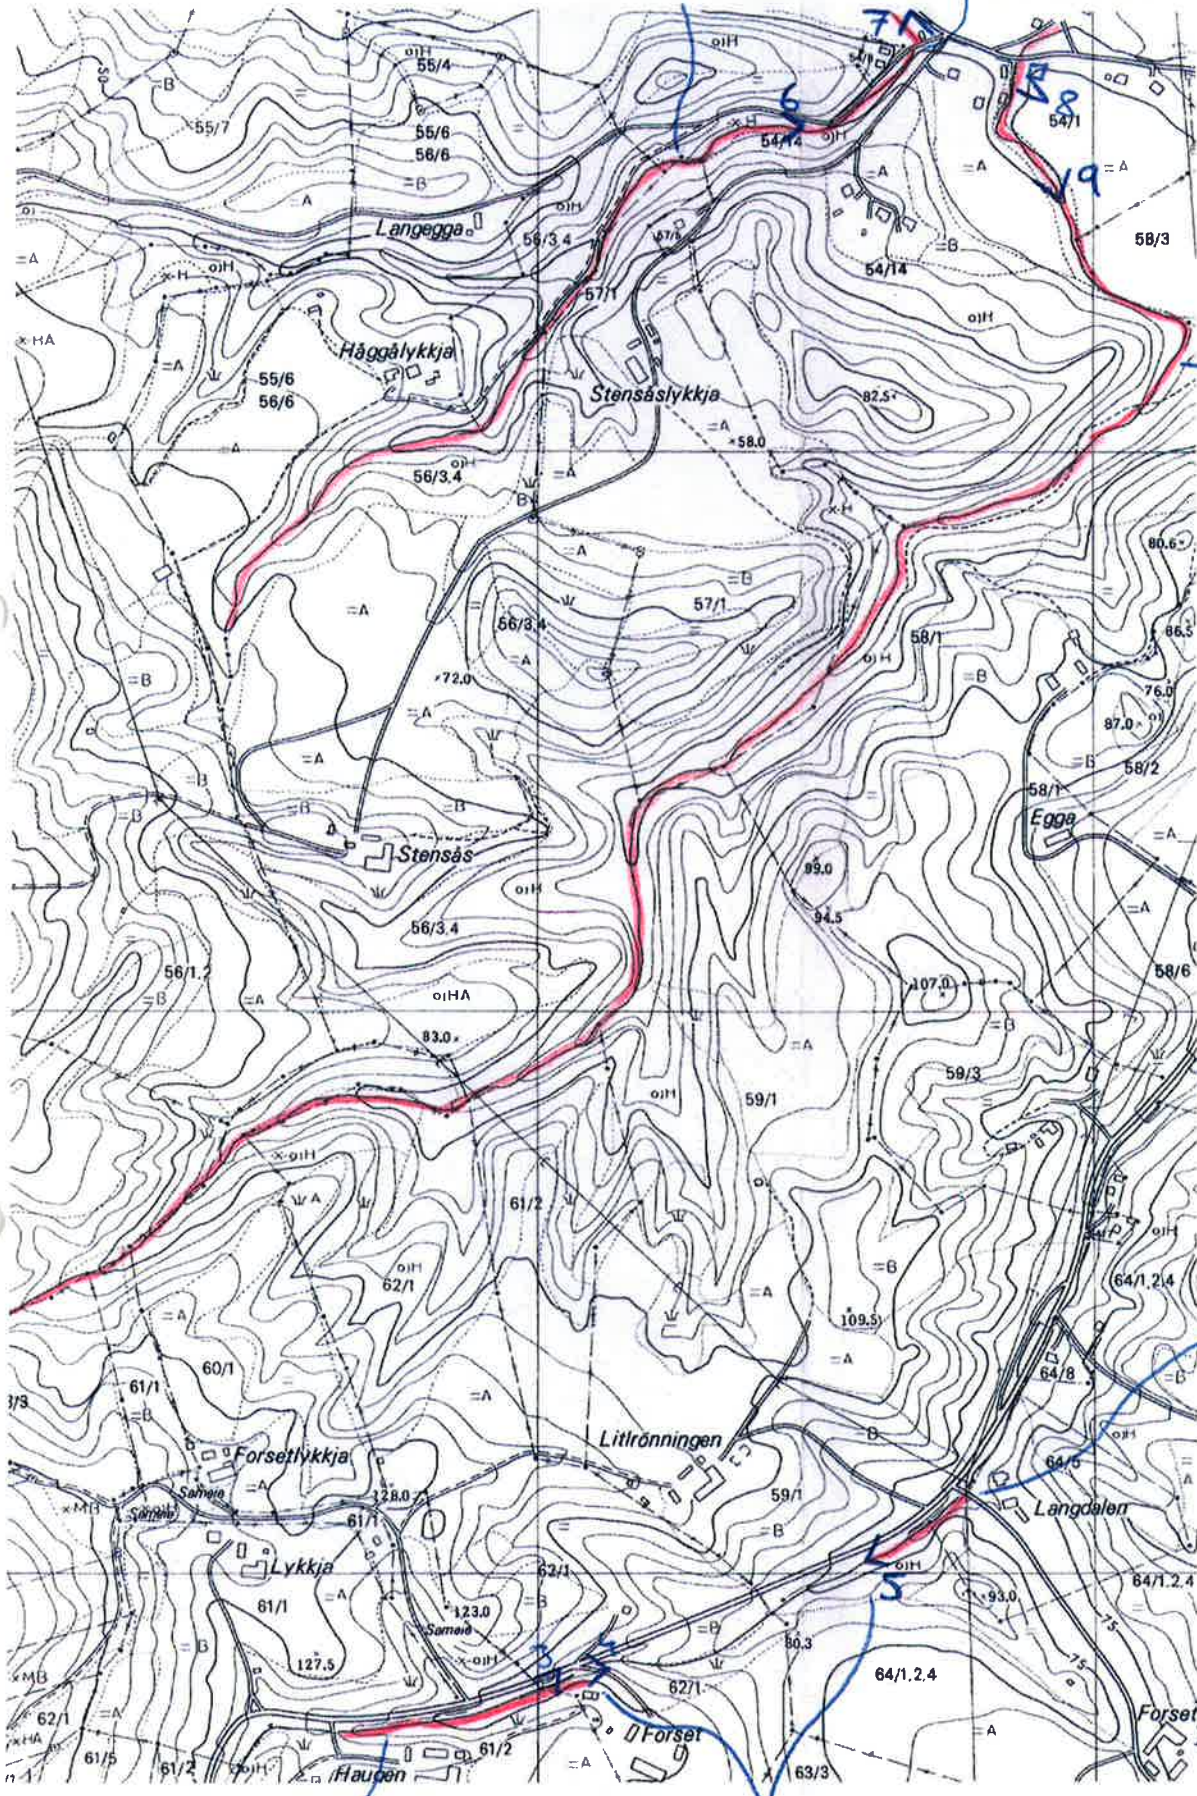
Egga I

Bekk III

kulvert som går ned om vinteren pga. isoppstua

Bekk II

lukket he til utløp i Gaular.

Bekk I

lukket

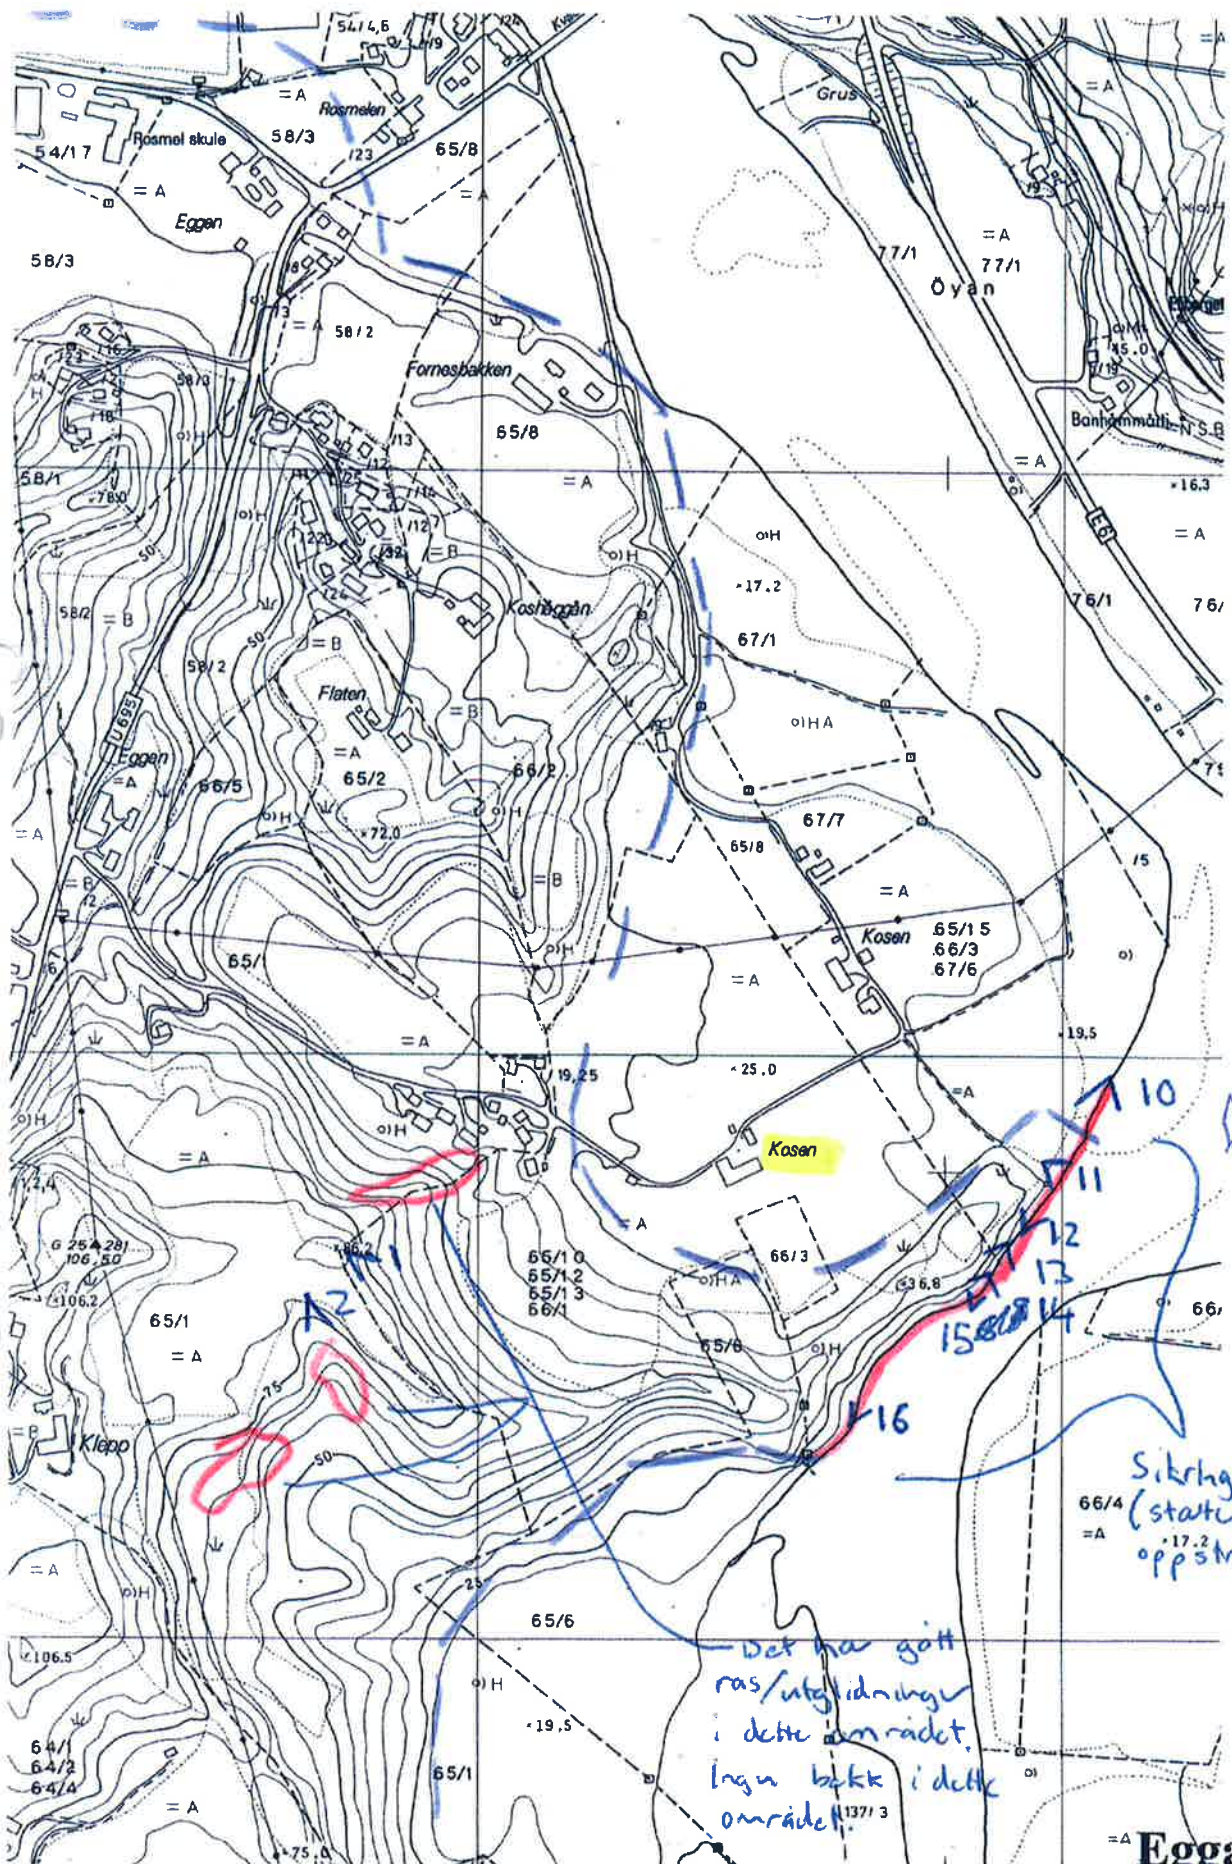
Egga II

Sikringstiltak  
 66/4  
 =A  
 (støtte ca. 10m)  
 oppstr. bilde 10)

Det har gått  
 ras/utglidninger  
 i dette området.  
 Ingen bekk i dette  
 område.

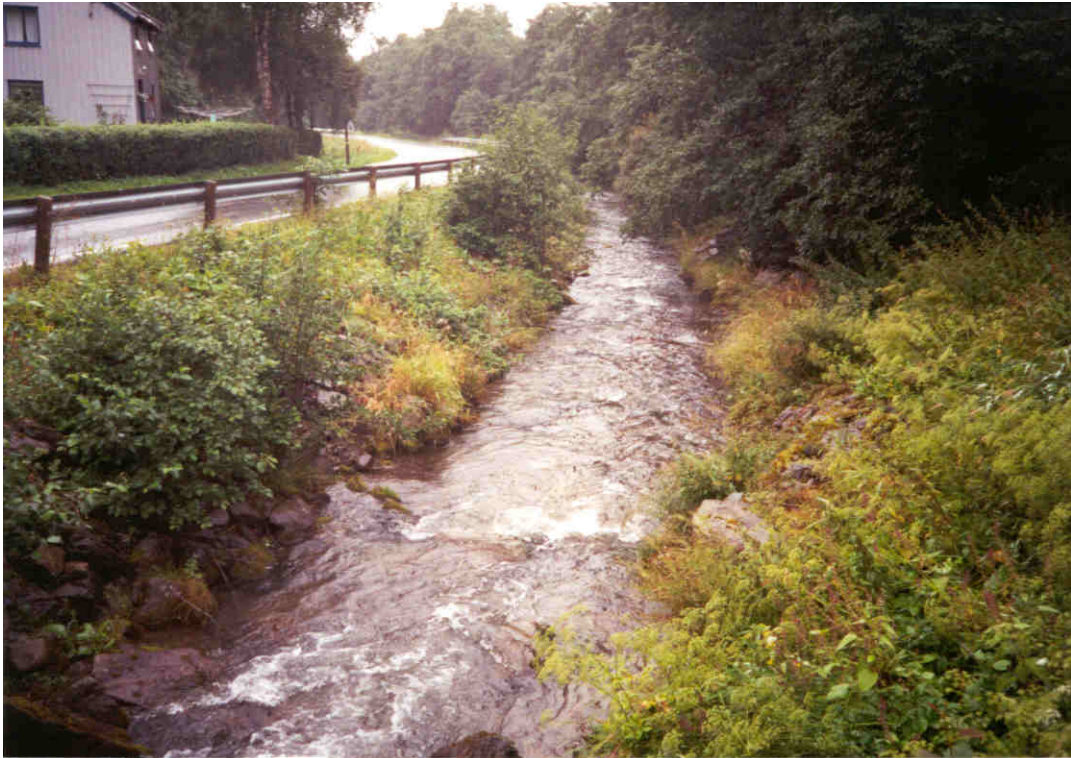
*Bilde 1*

Faktor	Observasjon/beskrivelse	Kategori (sett x)	
Erosjon	Kaldvella: Elva er sikret i de fleste yttersvingene, og sikringstiltakene er skadet som følge av erosjon. Se bilder. Hvor det er størst belastning har erosjon og utløst overflateglidninger. Bunnsenkning: 0-1 m.  Bortna: det er ingen skred eller overflateglidninger i skråningene. Bunnsenkning: 0-1 m.	Aktiv	
		Noe	
		Litt	X
		Ingen	
Inngrep	Sikringstiltak, bekkelukking og bakkeplanering.	Stort	
		Noe	
		Lite	X
		Ingen	
Flombølge/ oppdemming	Oppdemming/flombølge i kaldvella kan oversvømme områder med mer enn 5 boliger. Et stort ras kan og medføre at E6 blir oversvømmet.	Alvorlig	X
		Middels	
		Liten	
		Ingen	
Andre forhold

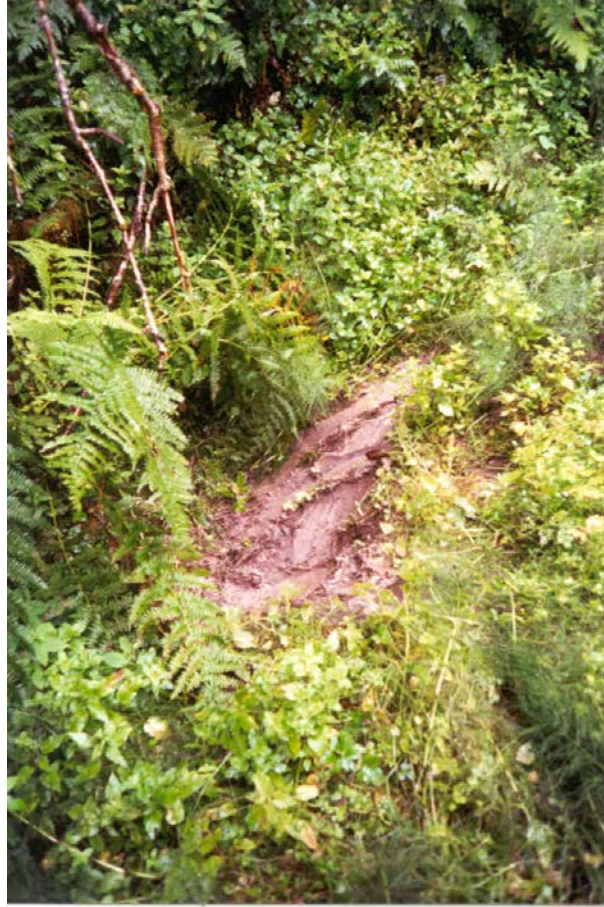
*Bilde 3*

Faktor	Observasjon/beskrivelse	Kategori (sett x)	
Erosjon	I skråningene ned mot bekken (rød strek på kart) er det veldig bløtt og erosjon har utløst overflateglidninger. Se bilde 3. Bilde 4 er tatt i bekken.	Aktiv	
		Noe	X
		Litt	
		Ingen	
Inngrep	Bekkelukking.	Stort	
		Noe	
		Lite	X
		Ingen	
Flombølge/ oppdemming	Oppdemming/flombølge vil bare oversvømme dyrka mark.	Alvorlig	
		Middels	
		Liten	
		Ingen	X
Andre forhold

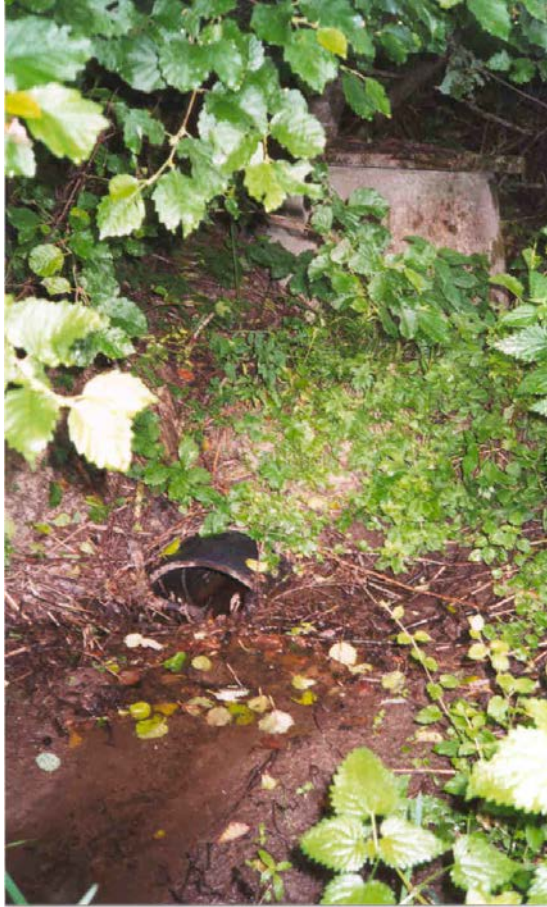
*Bilde 1*

Faktor	Observasjon/beskrivelse	Kategori (sett x)	
Erosjon	Bilde 1 (se kart) viser oppstrøms ende på kulvert som går under E6. Halve kulverten er dekt til av masser. Det pågår litt erosjon i bekken. Bunnsenkning 0-0.5 m.  Bekk ved Campingplass: Det pågår aktiv erosjon i bekk I og II, og i bekken nedstrøms samløpet (se kart). Det er bratte skråninger (5-8 m h.) på begge sider av bekken hvor de nylig har gått ras. Se bilder. Bunnsenkning 1-2 m.  Bekk ved Utstuggu: Det pågår aktiv erosjon i de fleste yttersvinger i bekken, og erosjon har utløst overflateglidninger langs hele strekningen som ligger innenfor kvikkleiresonen. Det er veldig bløtt i de bratte skråningene ned mot bekken. Bunnsenkning 0.5-1.0 m.	Aktiv	X
		Noe	
		Litt	
		Ingen	
Inngrep	Bekkelukking under campingplass og på den østlige siden av E6.	Stort	
		Noe	X
		Lite	
		Ingen	
Flombølge/ oppdemming	Oppdemming/flombølge kan oversvømme jernbanen ved campingplassen og ved Utstuggu.  Oppdemming/flombølge kan oversvømme E6 ved bilde 1.	Alvorlig

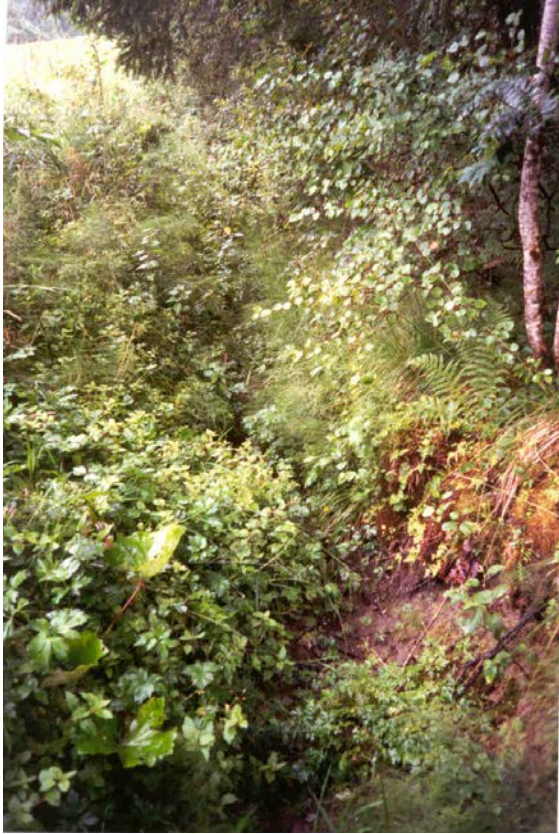
*Bilde 1*

Faktor	Observasjon/beskrivelse	Kategori (sett x)	
Erosjon	Bekk I: Det er leire i bekkeleiet, og det er ingen skred eller overflateglidninger i skråningene ned mot bekken. Se bilde 1-3. Bunnsenkning: 0.5-1 m.  Bekk II: I øverste del av bekken pågår det litt erosjon. Lengre ned i bekken pågår det noe erosjon. Se kart og bilder 5-7. Bunnsenkning: 1.1.5 mBekken går sammen med en liten bekk (bekk III) akkurat på grensen av kvikkleiresonen. Det pågår ingen erosjon i bekk III.	Aktiv	
		Noe	
		Litt	X
		Ingen	
Inngrep	Bekk II og III går i rør nedstrøms hvor de går sammen. Denne strekningen ligger utenfor kvikkleiresonen.	Stort	
		Noe	
		Lite	
		Ingen	X
Flombølge/ oppdemming	Oppdemming/flombølge vil bare oversvømme dyrka mark.	Alvorlig	
		Middels	
		Liten	
		Ingen	X
Andre forhold

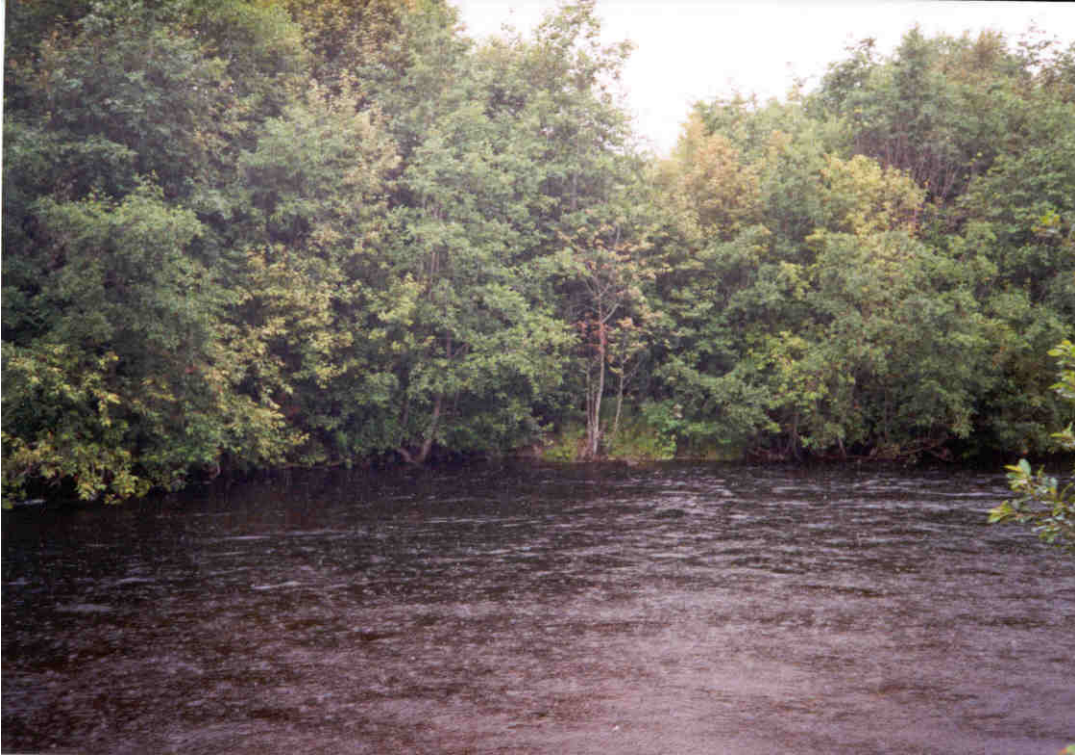
*Bilde 1*

Faktor	Observasjon/beskrivelse	Kategori (sett x)	
Erosjon	I yttersvingen på Sokna nedstrøms bru over E6 pågår det aktiv erosjon.	Aktiv	
		Noe	X
		Litt	
		Ingen	
Inngrep	Erosjonssikring i yttersving nedstrøms bru over E6.	Stort	
		Noe	X
		Lite	
		Ingen	
Flombølge/ oppdemming	Oppdemming/flombølge i elva Sokna vil medføre store skader på bebyggelse og infrastruktur.	Alvorlig	X
		Middels	
		Liten	
		Ingen	
Andre forhold

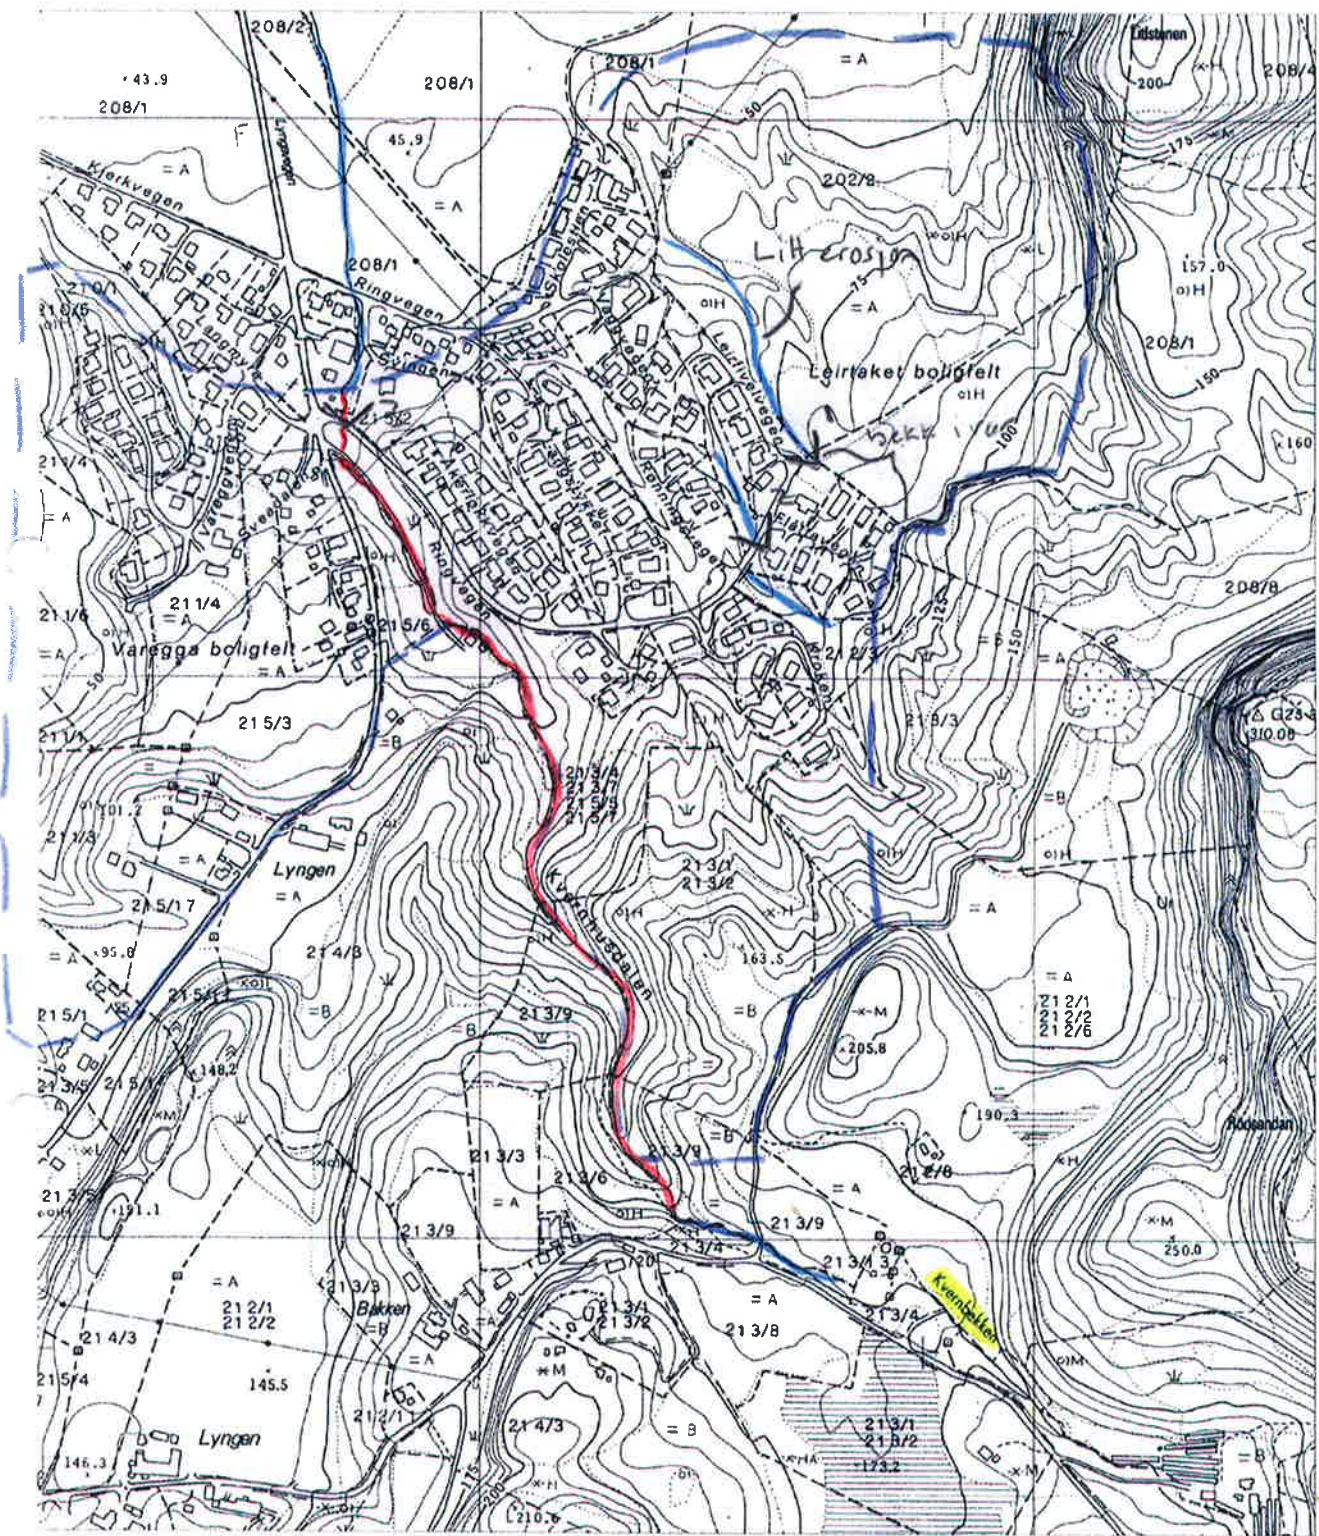
Faktor	Observasjon/beskrivelse	Kategori (sett x)	
Erosjon	I NGIs beskrivelse av kvikkleiresonen står det: "En bekk som kommer fra sør (Kvernbekken) og renner gjennom Kvernhusdalen er lagt i rør". Kvernbekken er <u>ikke</u> lagt i rør, og det pågår overflateglidninger langs hele bekken ned til området med bebyggelse.  Skråningene ned mot bekken er bratte i Kvernhusdalen, bunnsenkning 0.5-1.0 m. Åpen leire i noen yttersvinger. For øvrig mye stein i selve bekken.	Aktiv	
		Noe	X
		Litt	
		Ingen	
Inngrep	Grunneier har senket bekken ved hus I (se kart), for å unngå vann i kjeller.  Grunneier har forsøkt å plante trær i Kvernhusdalen for å stabilisere erosjonsforholdene. Røttene ville ikke gro pga. vanskelige grunnforhold.	Stort	
		Noe	
		Lite	X
		Ingen	
Flombølge/ oppdemming	Ved flom og oppstuvning stiger vannstanden opp til kjellernivå ved hus I. Oppdemming/flombølge vil medføre skader på hus I, og veikryss (se kart).	Alvorlig

Middels	X
		Liten	
		Ingen	
Andre forhold
