## Klassifisering av kvikkleiresoner

### Melhus

## Klassifisering av kvikkleiresoner i Melhus kommune

Alle befaringene av kvikkleiresoner i Melhus ble gjennomført i 2001 med formål om å kartlegge erosjonsforholdene i bekker/raviner, registrere terrenginngrep og vurdere fare for andre forhold ved skred.

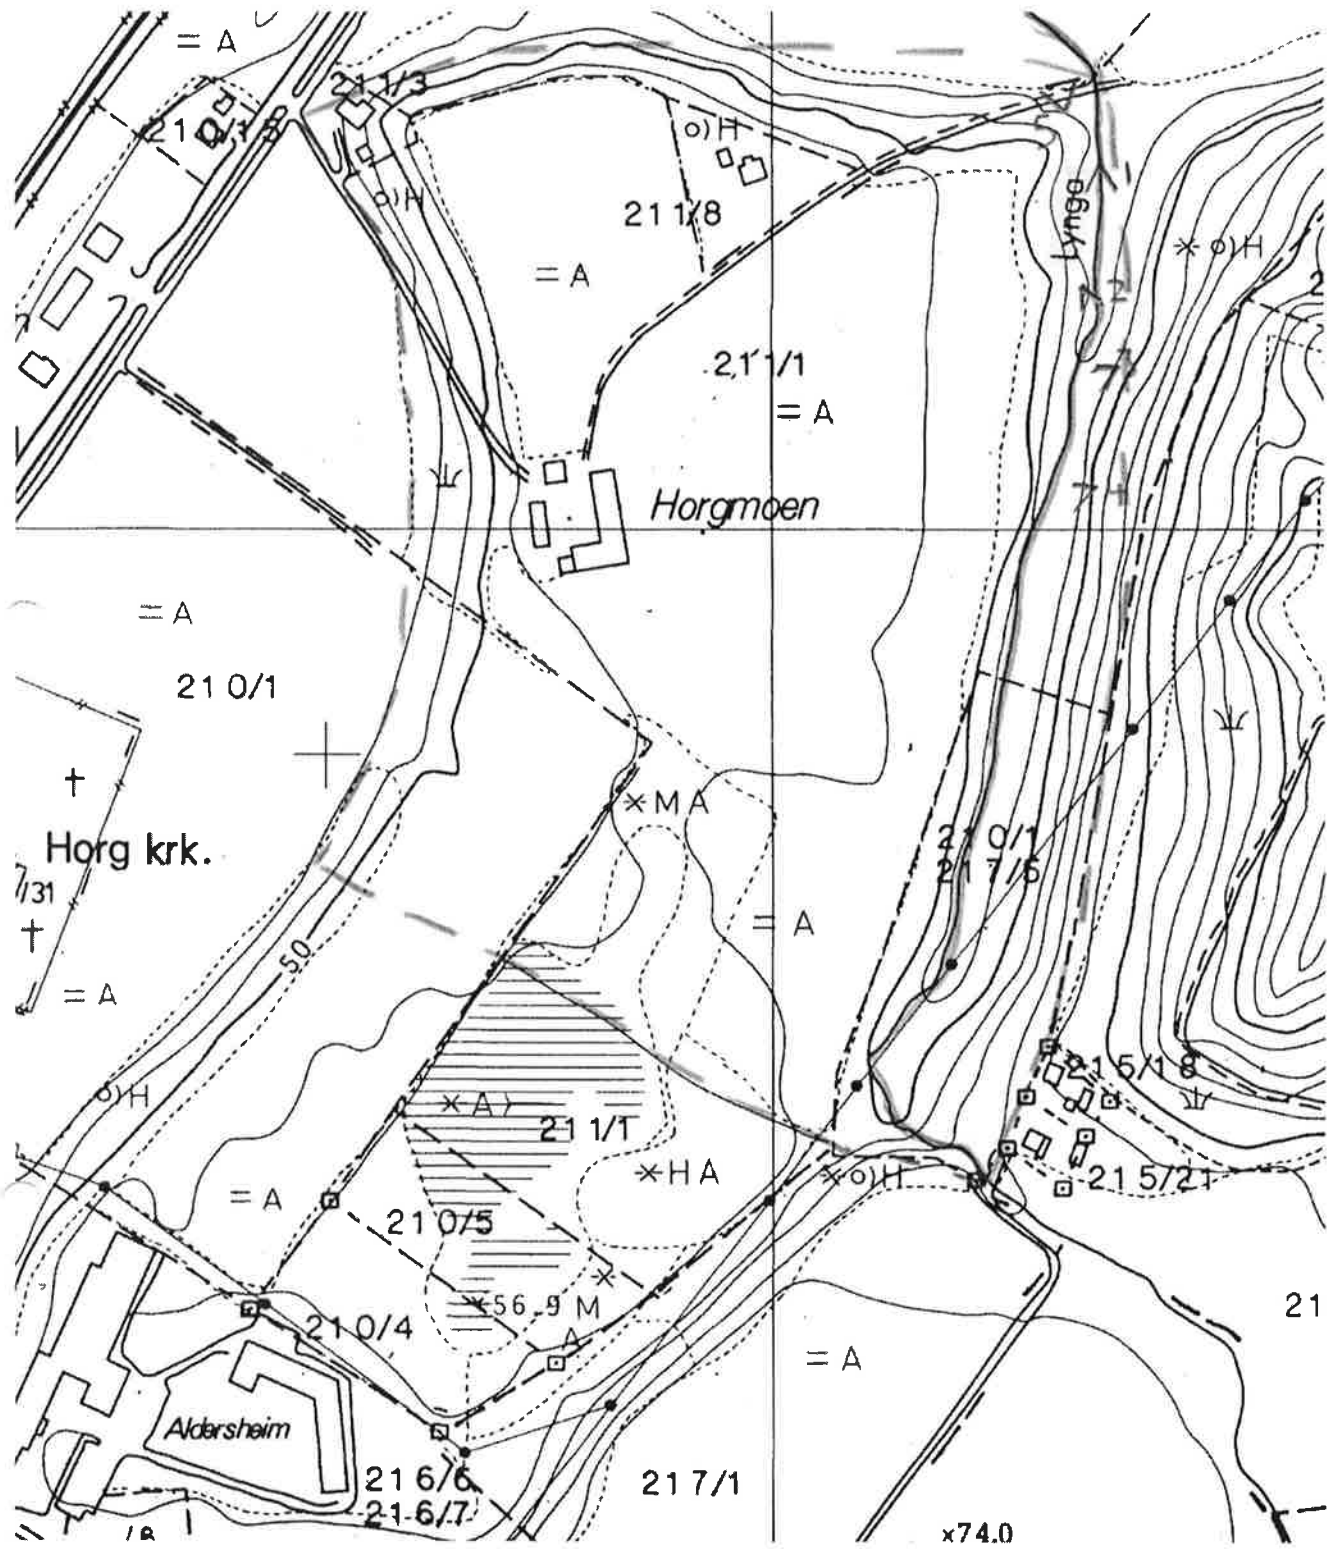
**Horg**

Faktor	Observasjon/beskrivelse	Kategori (sett x)	
Erosjon	Det pågår aktiv erosjon i nesten alle yttersvinger i bekken Lynga (strekning markert med rødt på vedlagt kart). På hele strekningen (markert rødt) pågår det noe erosjon. Man ser tydelig at erosjon har utløst overflateglidninger i løpet av de siste årene.  Bunnsenkning 0.5-1.0 m.	Aktiv	X
		Noe	
		Litt	
		Ingen	
Inngrep		Stort	
		Noe	
		Lite	
		Ingen	X
Flombølge/ oppdemming	Oppdemning/flombølge i Lynga vil oversvømme bare dyrket mark.	Alvorlig	
		Middels	
		Liten	
		Ingen	X
Andre forhold

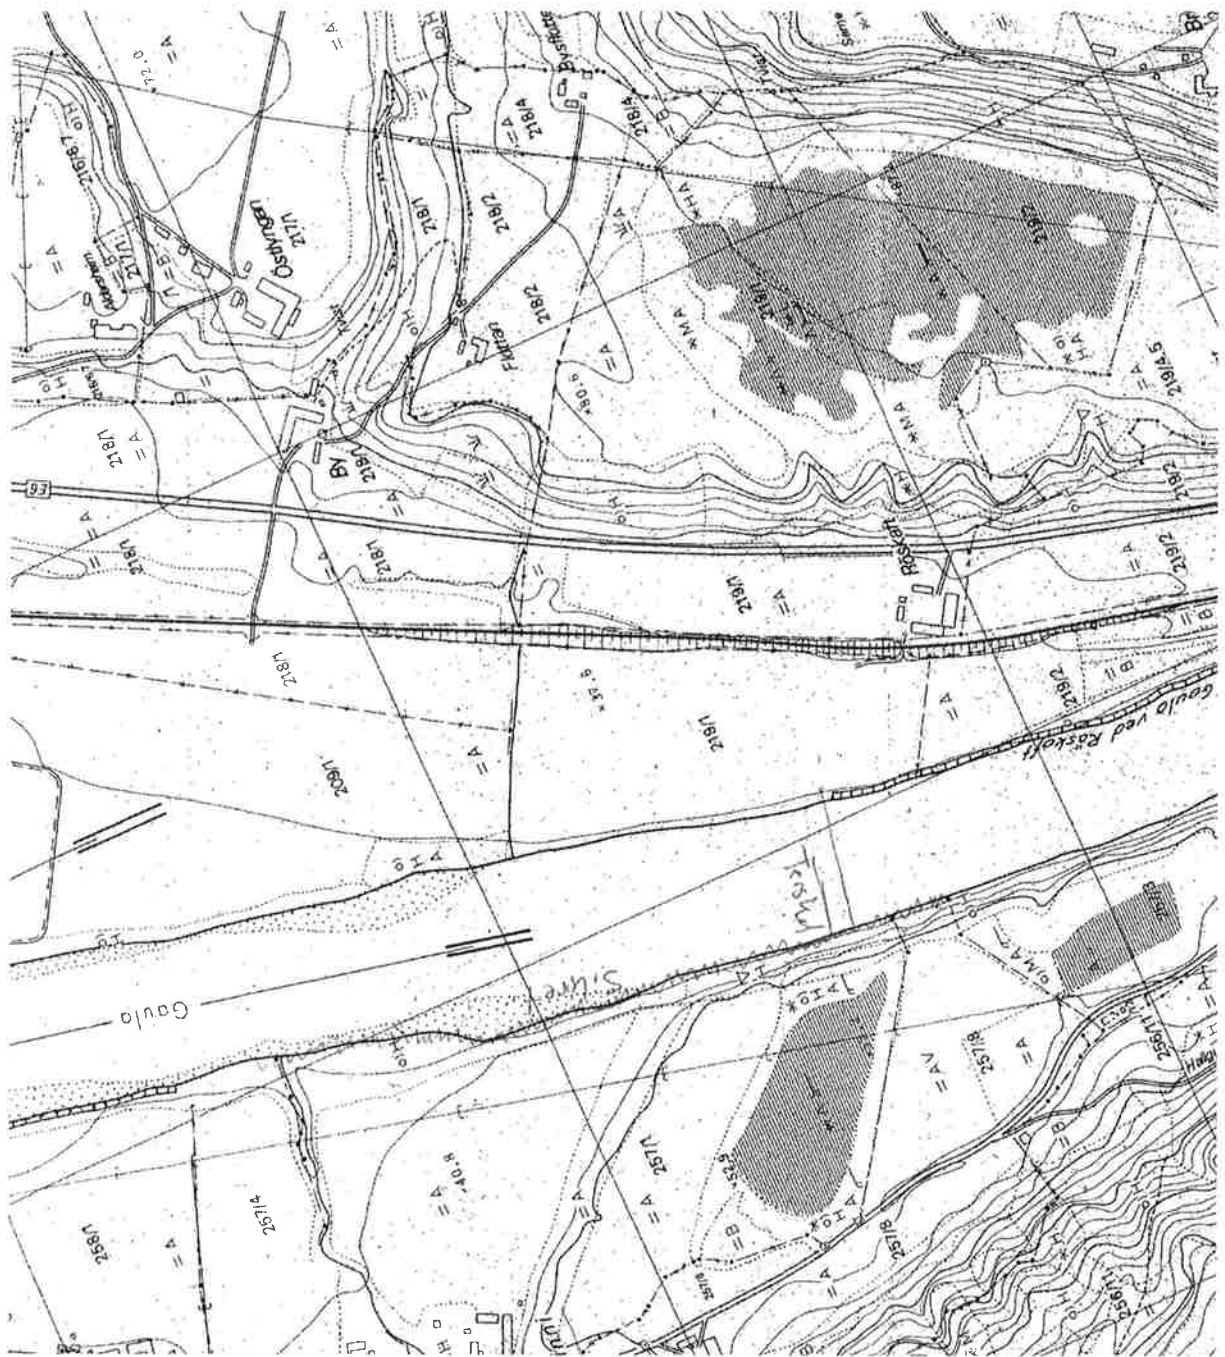
**Grinni**

Faktor	Observasjon/beskrivelse	Kategori (sett x)	
Erosjon	Det er ingen erosjon i bekker som krysser området. Mot Gaula er melen sikret. I Gaula er det bygd terskel for å stabilisere bunnsenkingen.	Aktiv	
		Noe	
		Litt	
		Ingen	x
Inngrep		Stort	
		Noe	
		Lite	
		Ingen	x
Flombølge/ oppdemming		Alvorlig	
		Middels	
		Liten	
		Ingen	x
Andre forhold	Terskelen som stabiliserer bunnivået i Gaula er avgjørende for erosjonsutviklingen i området. Et sammenbrudd av denne terskelen vil trolig utløse erosjon i melen mot Grinni.
