Rapport / Report

Kvikkleiresoner Trondheim

Rosten, Kolstad og Saupstad

20120099-01-R
7. april 2014
Rev. nr.: 1, 16. desember 2015

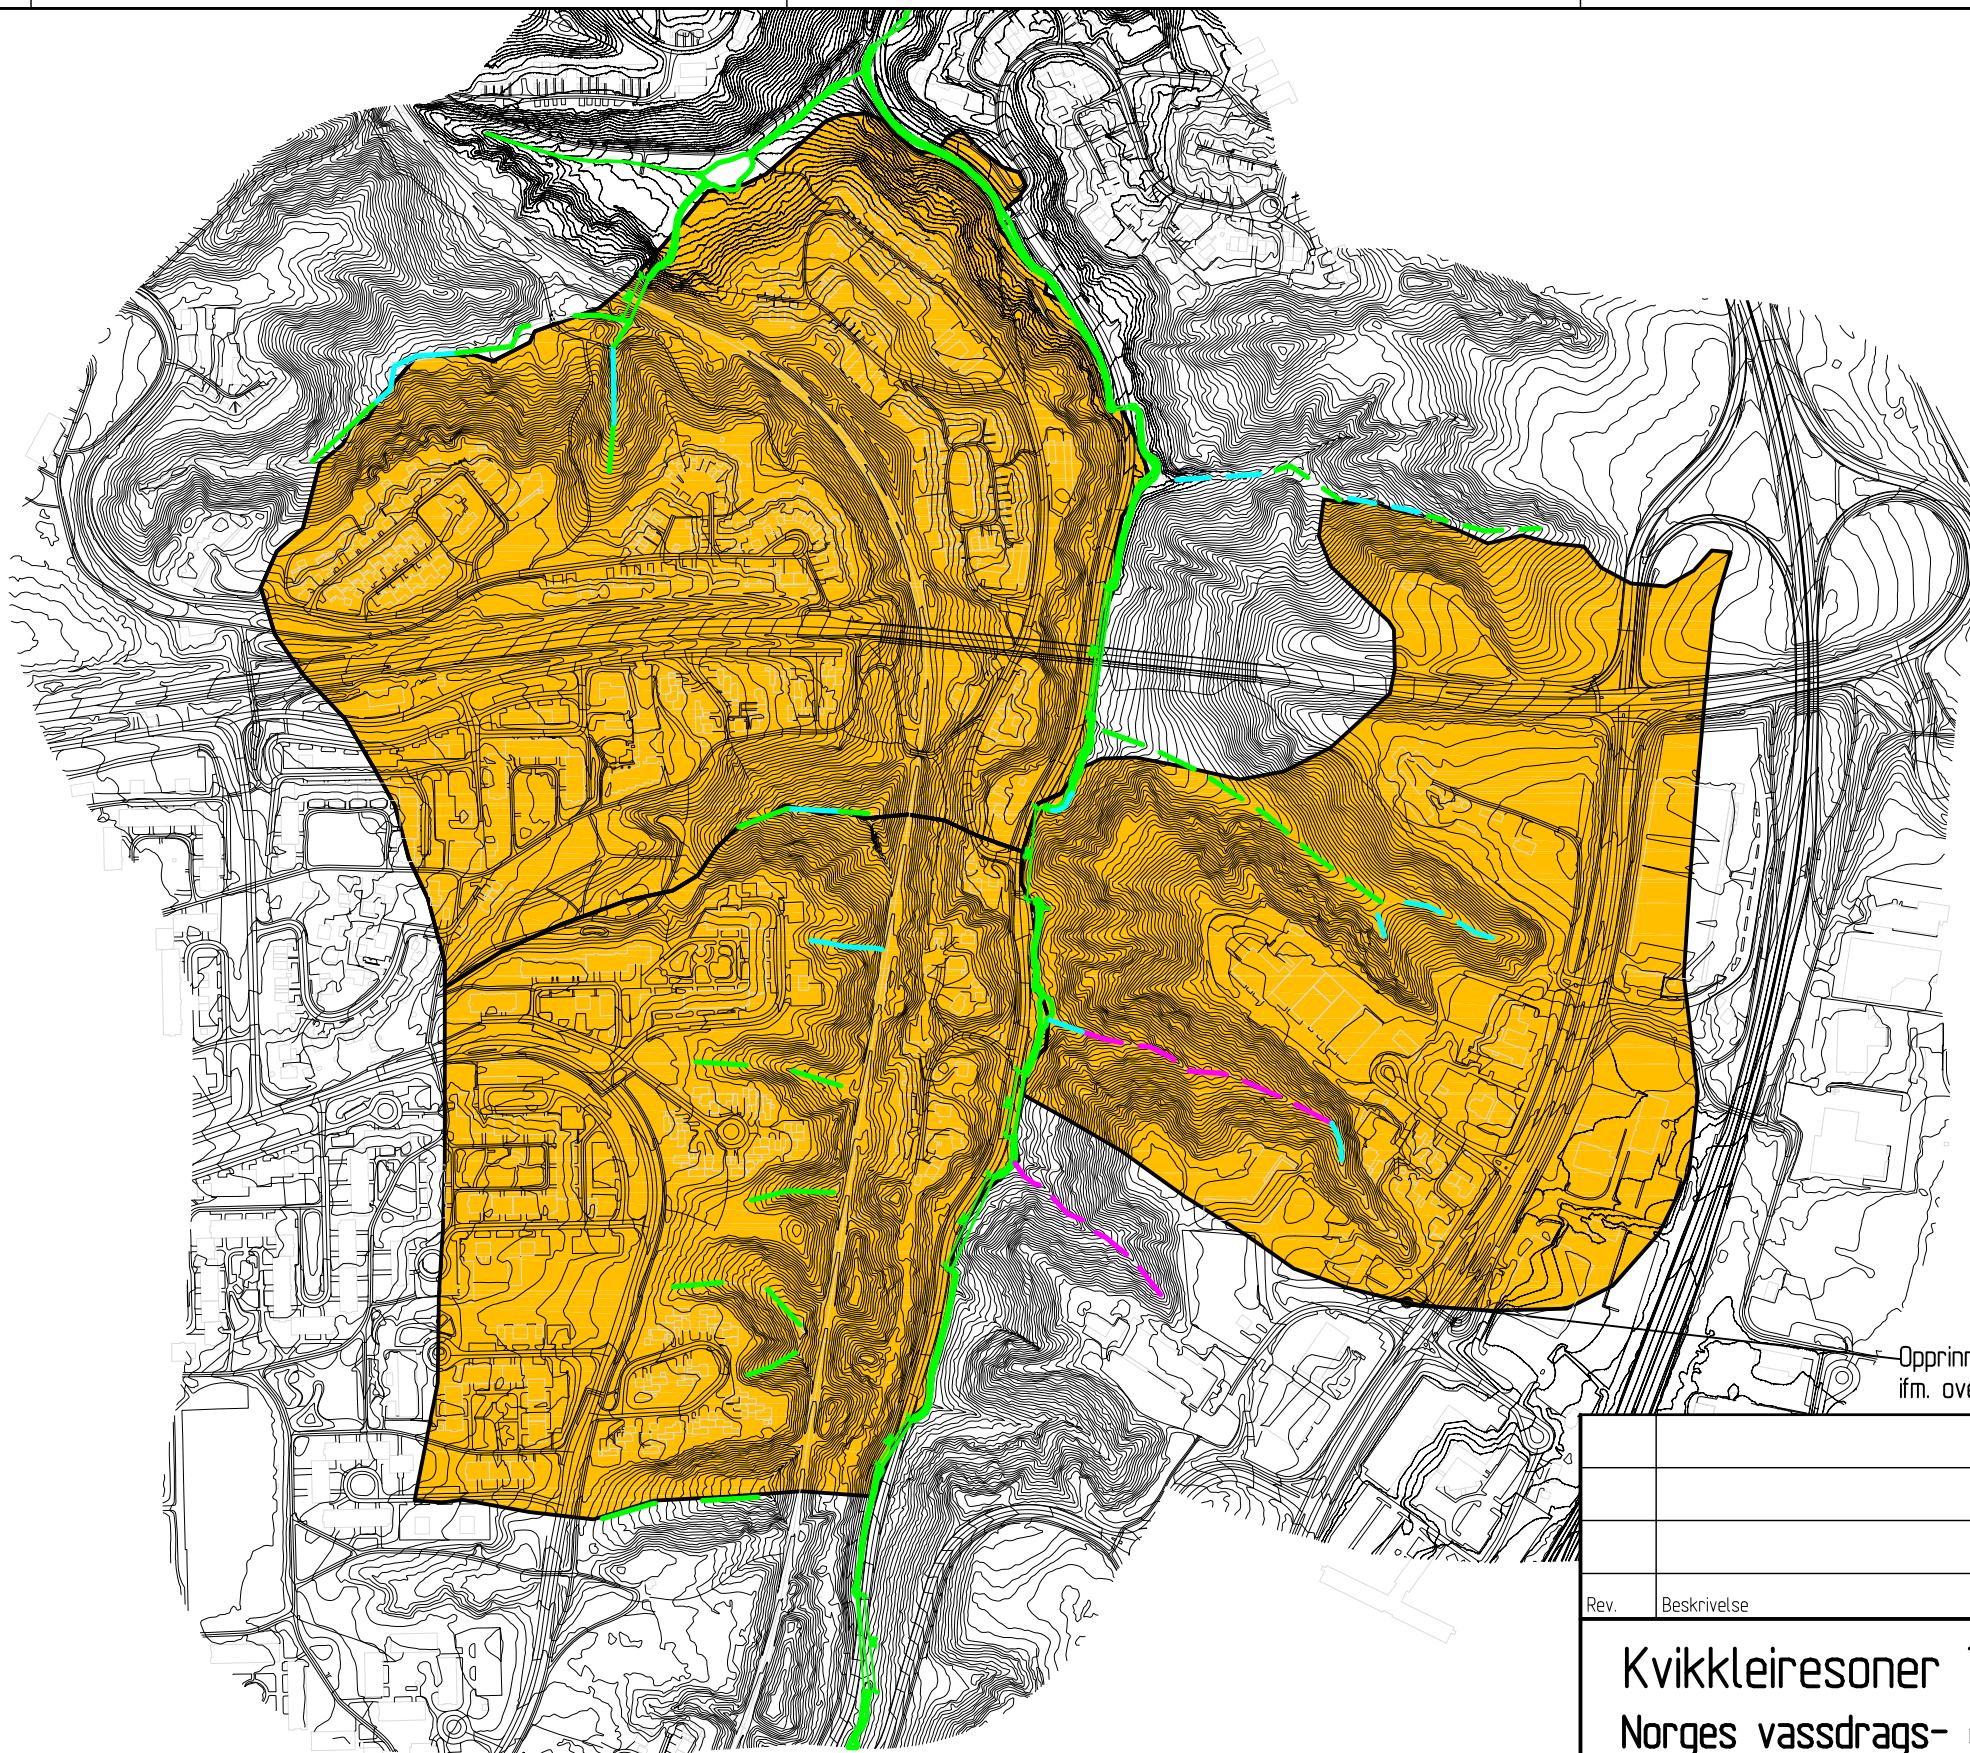
NGI Sognsveien 72 - PO Box 3930 Ullevål Stadion NO-0806 Oslo, Norway T: (+47) 22 02 30 00 F: (+47) 22 23 04 48 www.ngi.no		Dato 2013-12-19	Konstr./Tegnet RMo	Kontrollert VG	Godkjent KE
		Oppdragsnr. 20120099	Tegningsnr. 020 A		Rev.

Heimdalsbekken, som renner i bunn av Bjørndalen, er tidligere forbygd og lagt i rør på deler av strekningen. Det ble registrert «litt» erosjon i yttersving like nedstrøms utløpet av en kulvert ca. midt på sone Rosten-sonen. For øvrig ble det ikke observert erosjon. Det gråfargede vannet antas å komme av at det pågår noe erosjon i sideraviner (høyere oppe i nedbørfeltet).

I den sentrale ravinen på Rosten ble det observert overflateglidninger på flere steder og erosjon langs deler av bekkefare, jf. Figur 7. Kummer tyder på at det har vært utført tiltak her før, men dette drencsystemet fungerer nok ikke så godt lenger. Observasjonene tilsier «noe» erosjon.

Under befaringene ble det registrert erosjon først og fremst i sideravinen mellom Rosten nordre og Rosten midtre, men også i ravinen langs avgrensningen til Rosten midtre i sør, jf. kap. 4.2. Langs Bjørndalen er det tidligere plastret og på enkelte steder er det etablert bekkelukking. På ett sted ble det likefullt registrert at bekken graver i yttertsving. På de angitte stedene må det etableres erosjonssikring. Erosjonssikringen vil medføre faregrad "Lav" som angitt i Tabell 8 og Tegning 031 A.

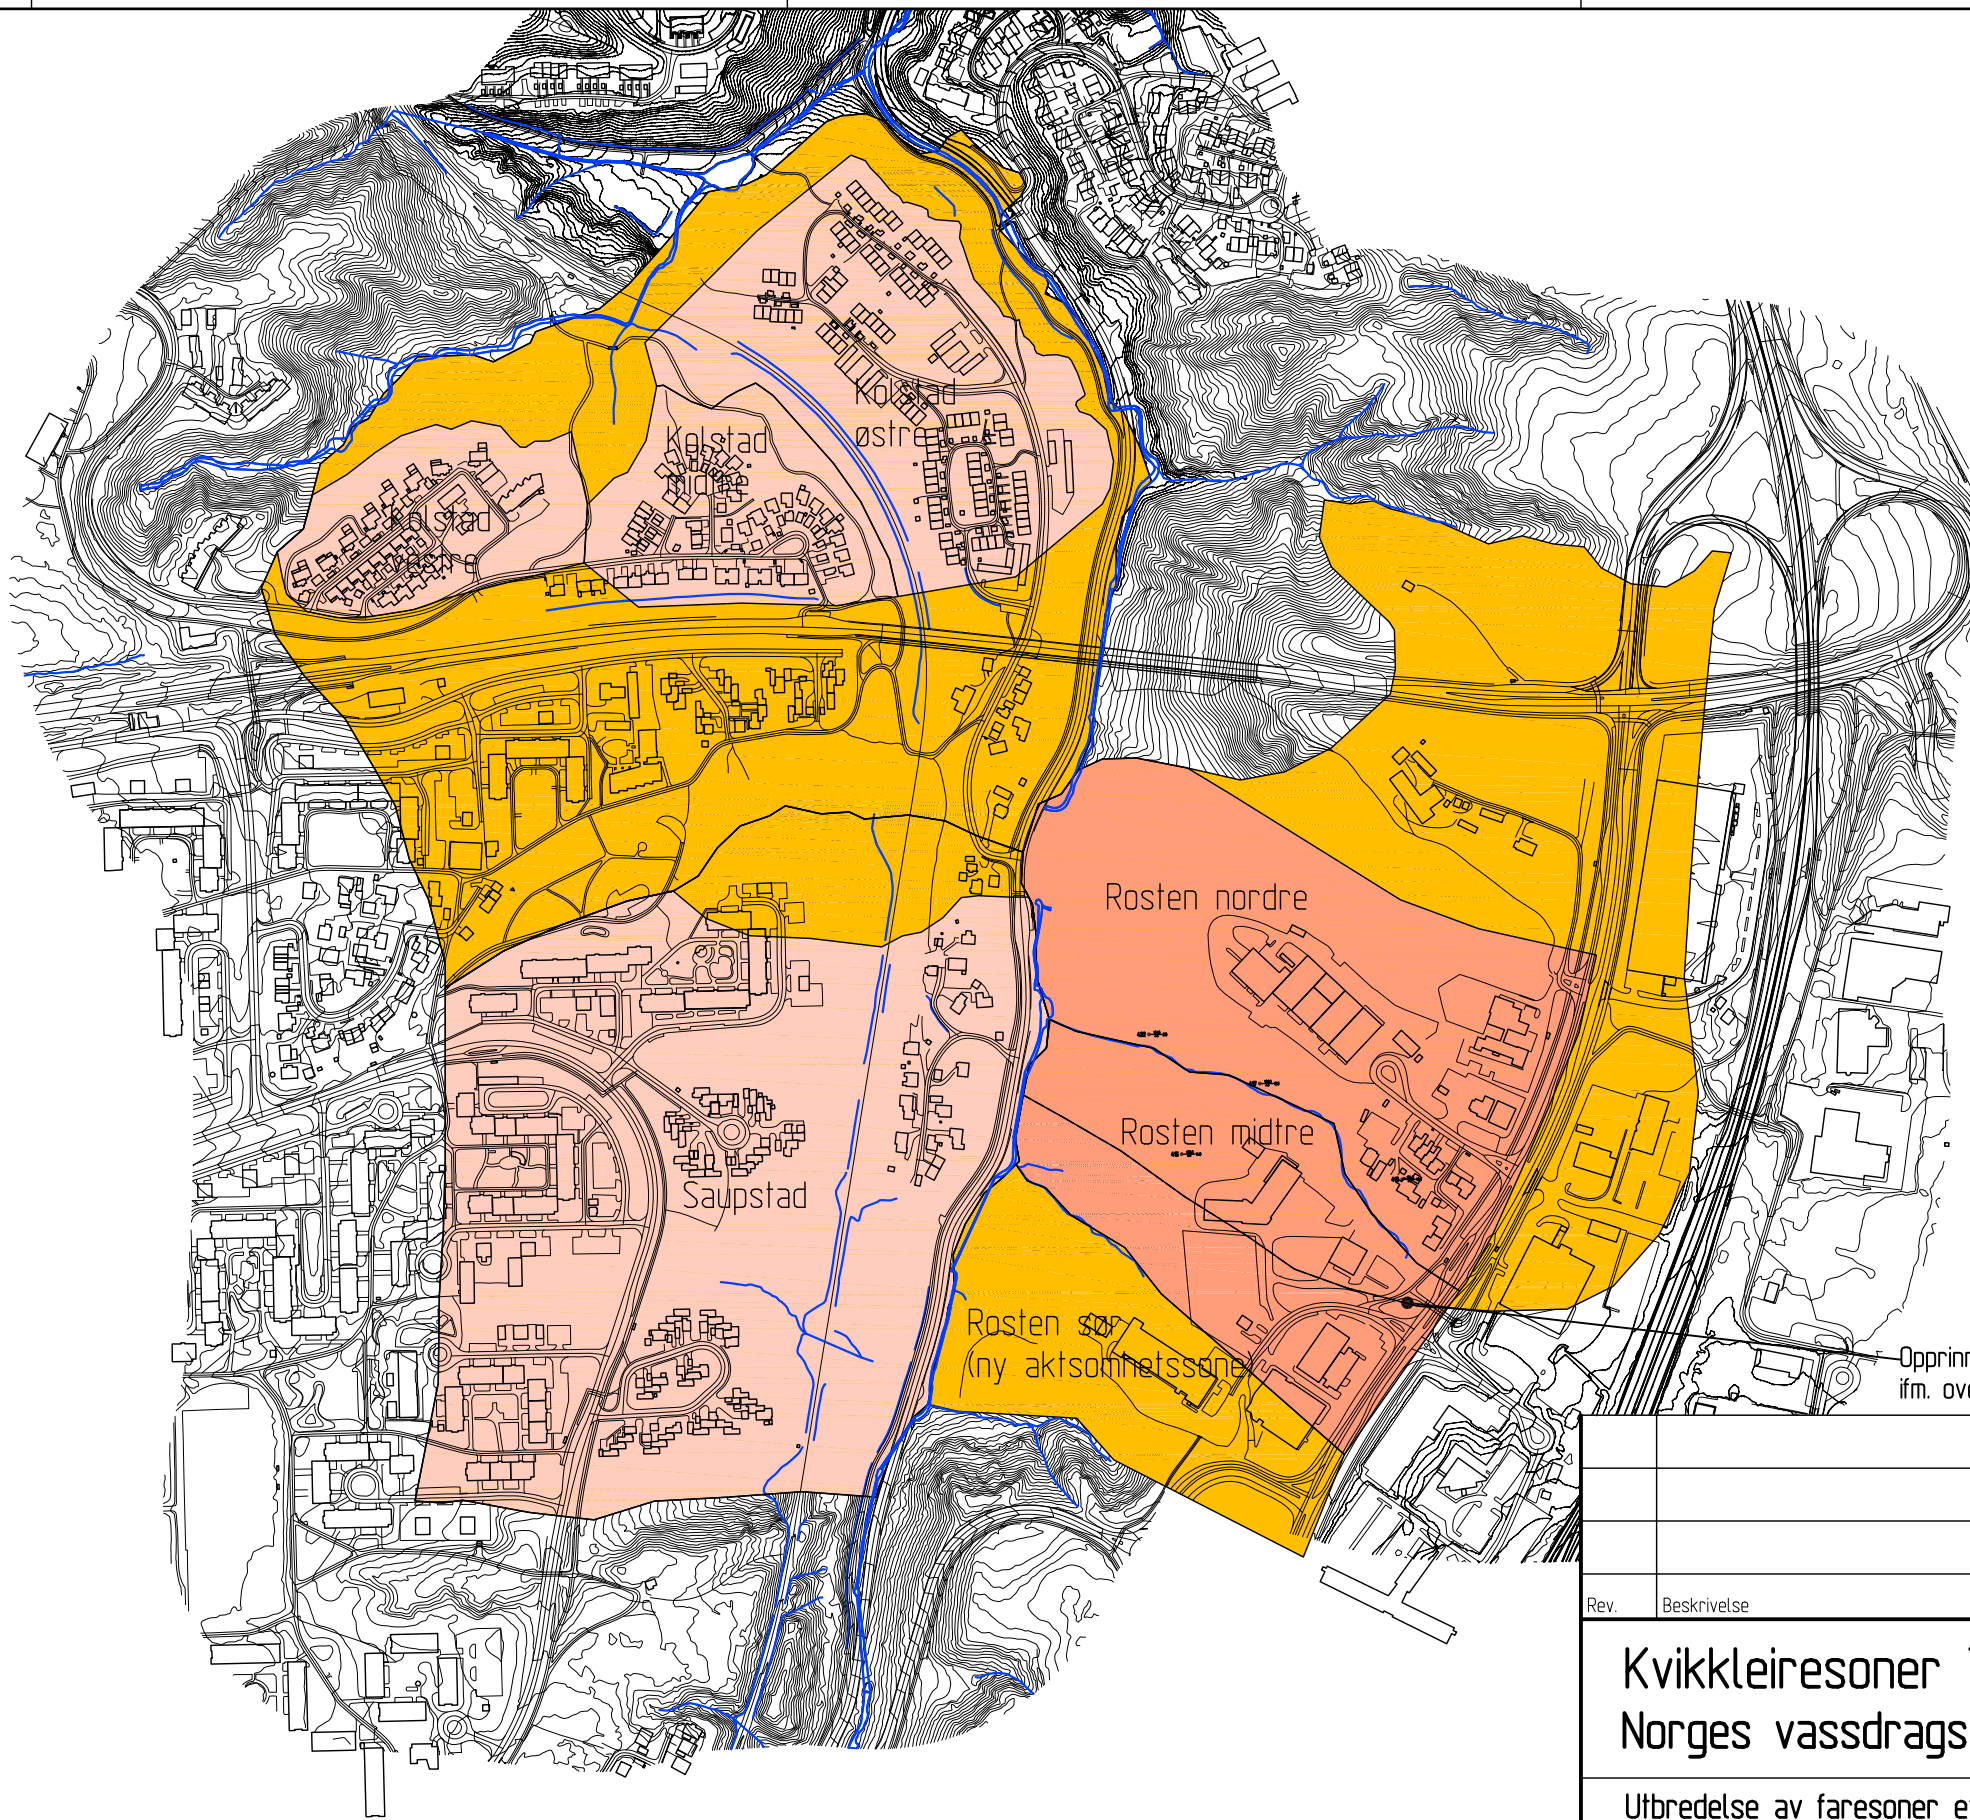
Sone 209 Rosten fra oversiktskartleggingen foreslås delt inn i 2 mindre soner; hhv. «Rosten nord» og «Rosten midtre», jf. Tegning 030 A og 101 A.

«Rosten sør» foreslås som ny aktsomhetssone. Denne ligger utenfor sonen fra oversiktskartlegginga (aktsomhetssone 209 Rosten). Her er det kun utført supplerende grunnboringer nede i Bjørndalen (for undersøkelse av sone Saupstad). Oppe på platået er det ikke utført supplerende grunnboringer. Det er påvist kvikkleire i bunnen av Bjørndalen.

Kvikkleire er påvist i bunnen av ravinen mellom «Rosten nordre» og «Rosten midtre». Her er kvikkleire påvist fra kt. +100-106. En sondering indikerer sensitiv leire også i ravinen nord for «Rosten nordre».

Pga. resistivitetmålingene og påvist kvikkleire i ravinen mellom «Rosten nordre» og «Rosten midtre», kan det ikke utelukkes at det finnes et sammenhengende lag av sprøbruddmateriale / kvikkleire under de faste massene som boringene oppe på platået har stoppet opp i (nedre leirlag). På den annen side er det heller ikke sikkert at sprøbruddmaterialet / kvikkleira som er påtruffet utgjør et sammenhengende lag under platået på Rosten. Med ønske om en tilnærming som er balansert, men på forsiktig side der det er lite informasjon, har vi likevel antatt at det er et sammenhengende lag av sprøbruddmateriale / kvikkleire innenfor «Rosten nord» og «Rosten midtre».

Østre avgrensning av faresonene følger vegen Vestre Rosten. Faresonegrensene mot øst er vurdert på grunnlag av retrogresjonsanalyser i Profil F som tilsier at eventuelle skred i sprøbruddmateriale / kvikkleire vil stoppe opp før Vestre Rosten, jf. Tegning 307 og 308. Denne utbredelsen tilsvarer ca. 10 ganger høydeforskjellen av skråningen ut mot Bjørndalen. Iht. vanlig praksis settes som regel dette forholdstallet lik 15 når det ikke utføres nærmere analyser, ref. (13). I dette tilfellet er det valgt å undersøke mulig utbredelse av skred nærmere ved retrogresjonsanalyse. Det siste skyldes at grunnen for en stor del består av lite sensitive masser (lag 1 og 2) som ikke vil kunne evakuere fra skredgropa; disse massene vil bli liggende igjen i skredgropa og «demme opp» for videre retrogresjon.

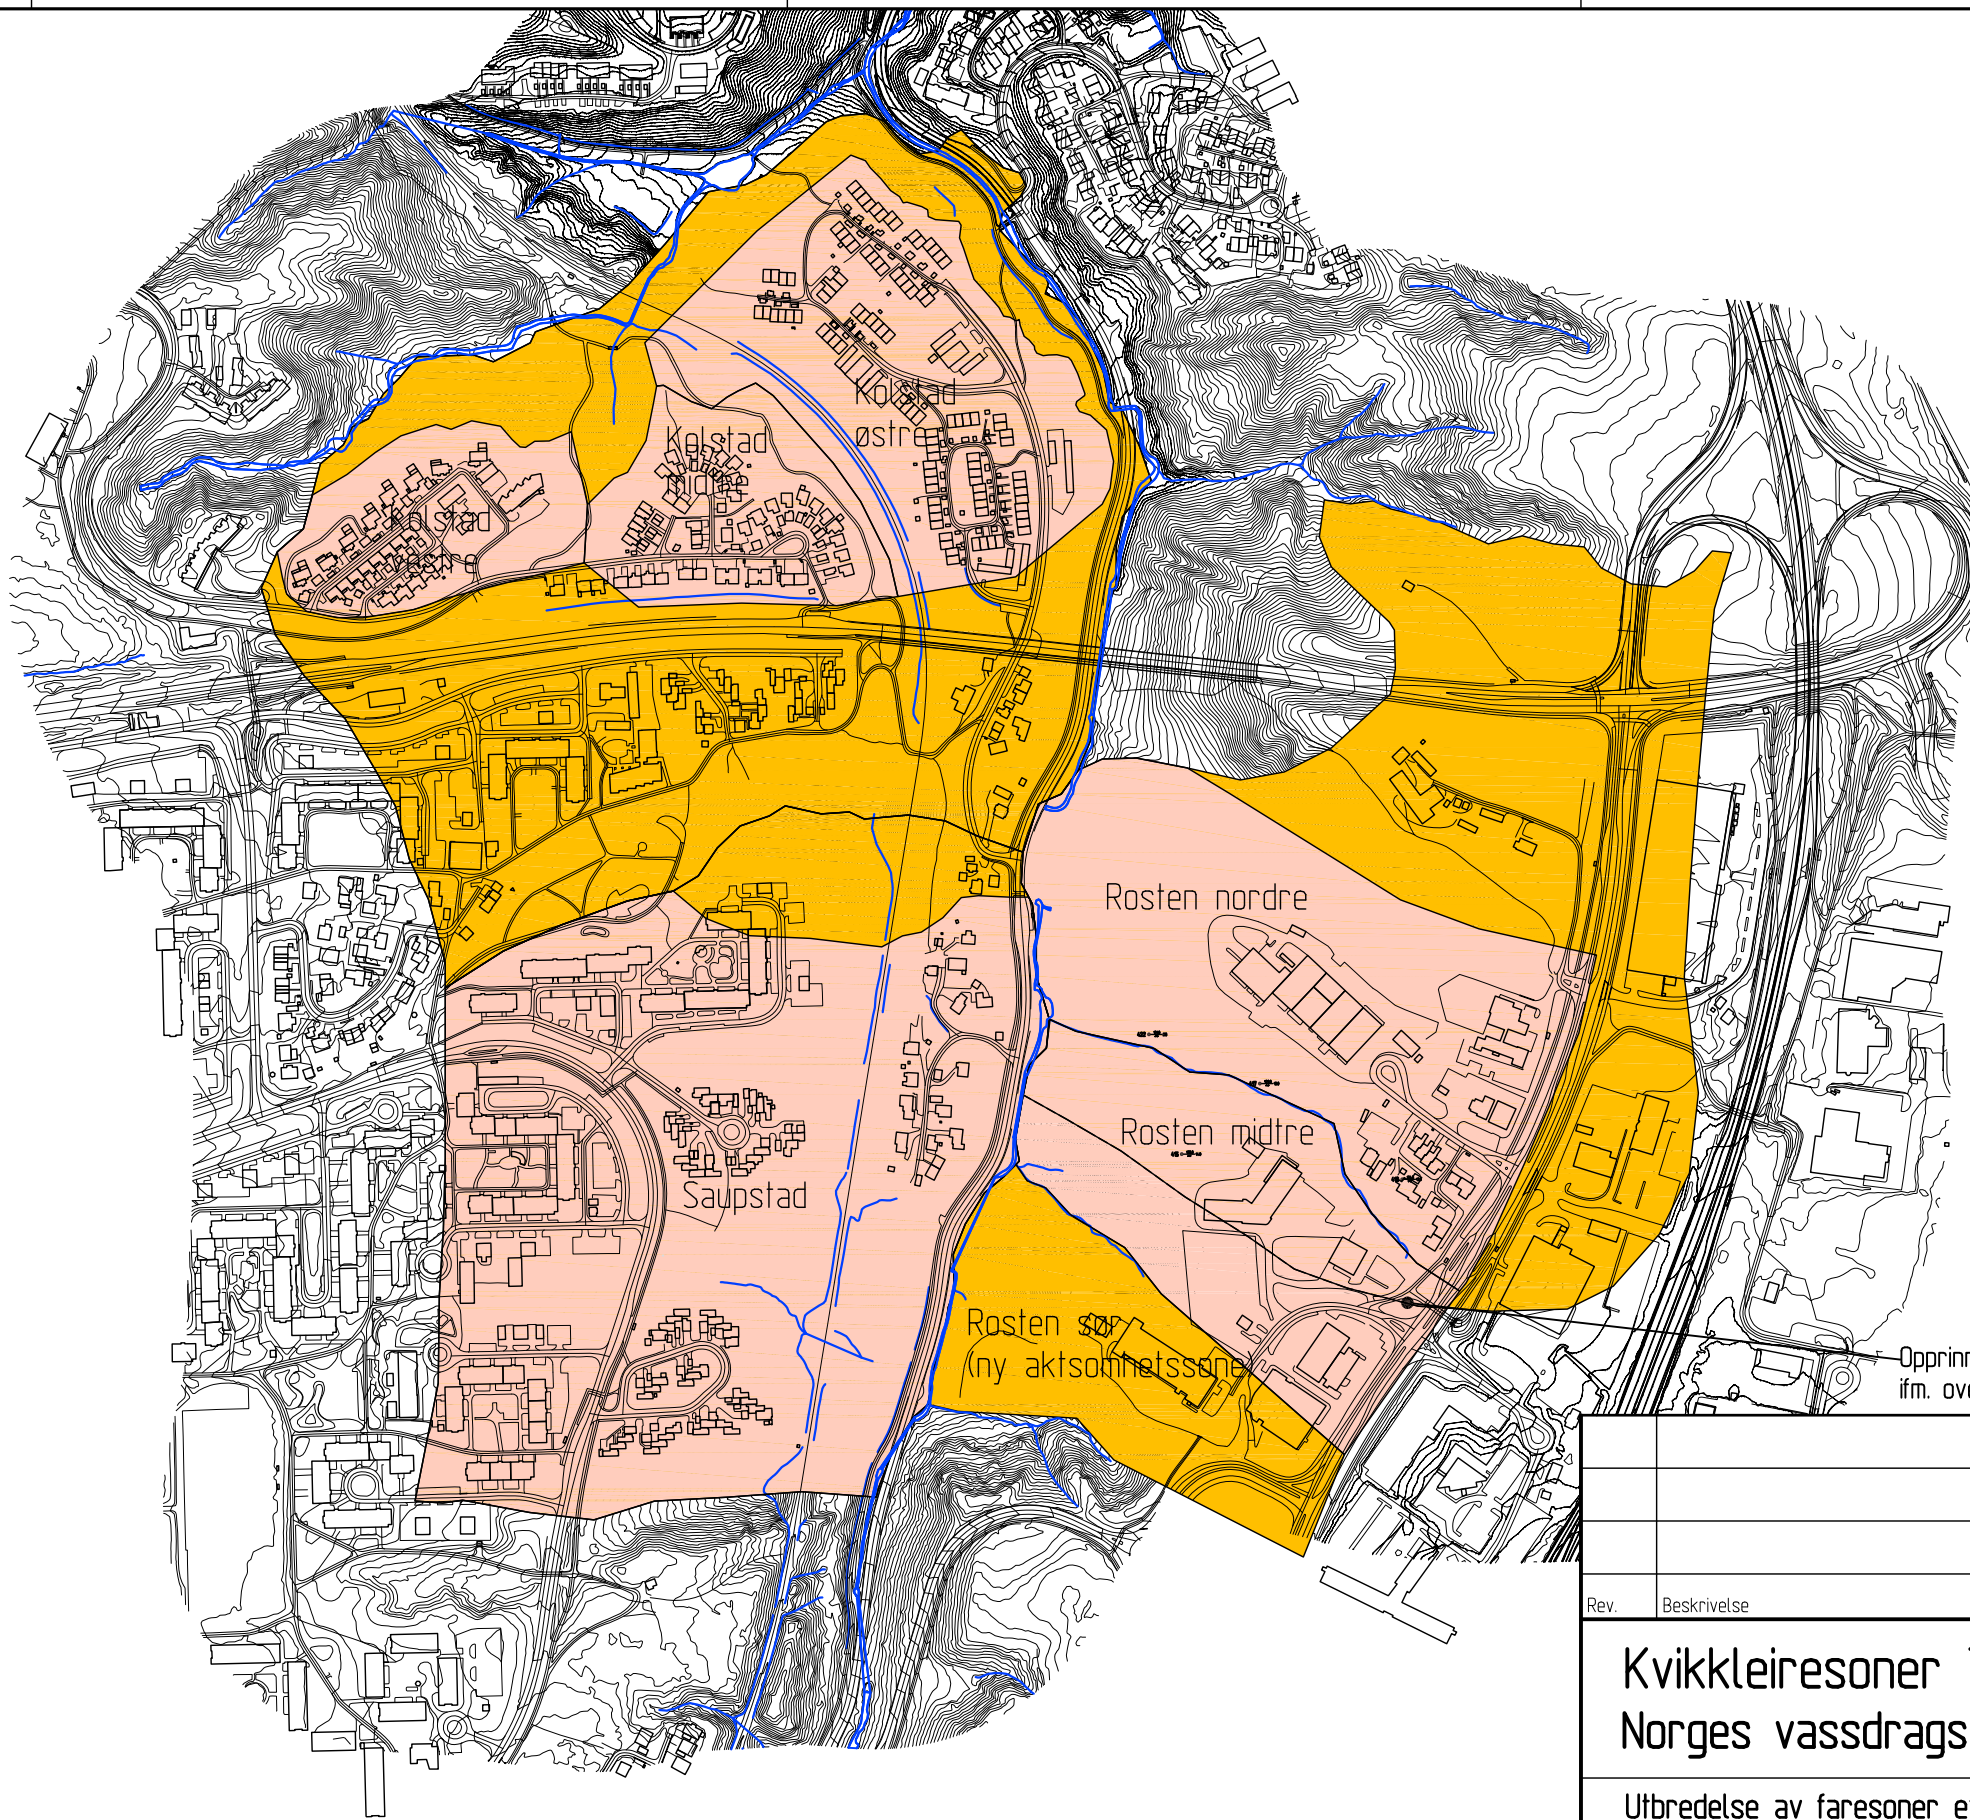
Faresone	Faregrad (1-3)	Konsekvens (1-3)	Risiko (1-5)
Rosten nordre	1 – «Lav»	2 – «Alvorlig»	3 – «Klasse 3»
Rosten midtre	1 – «Lav»	2 – «Alvorlig»	3 – «Klasse 3»

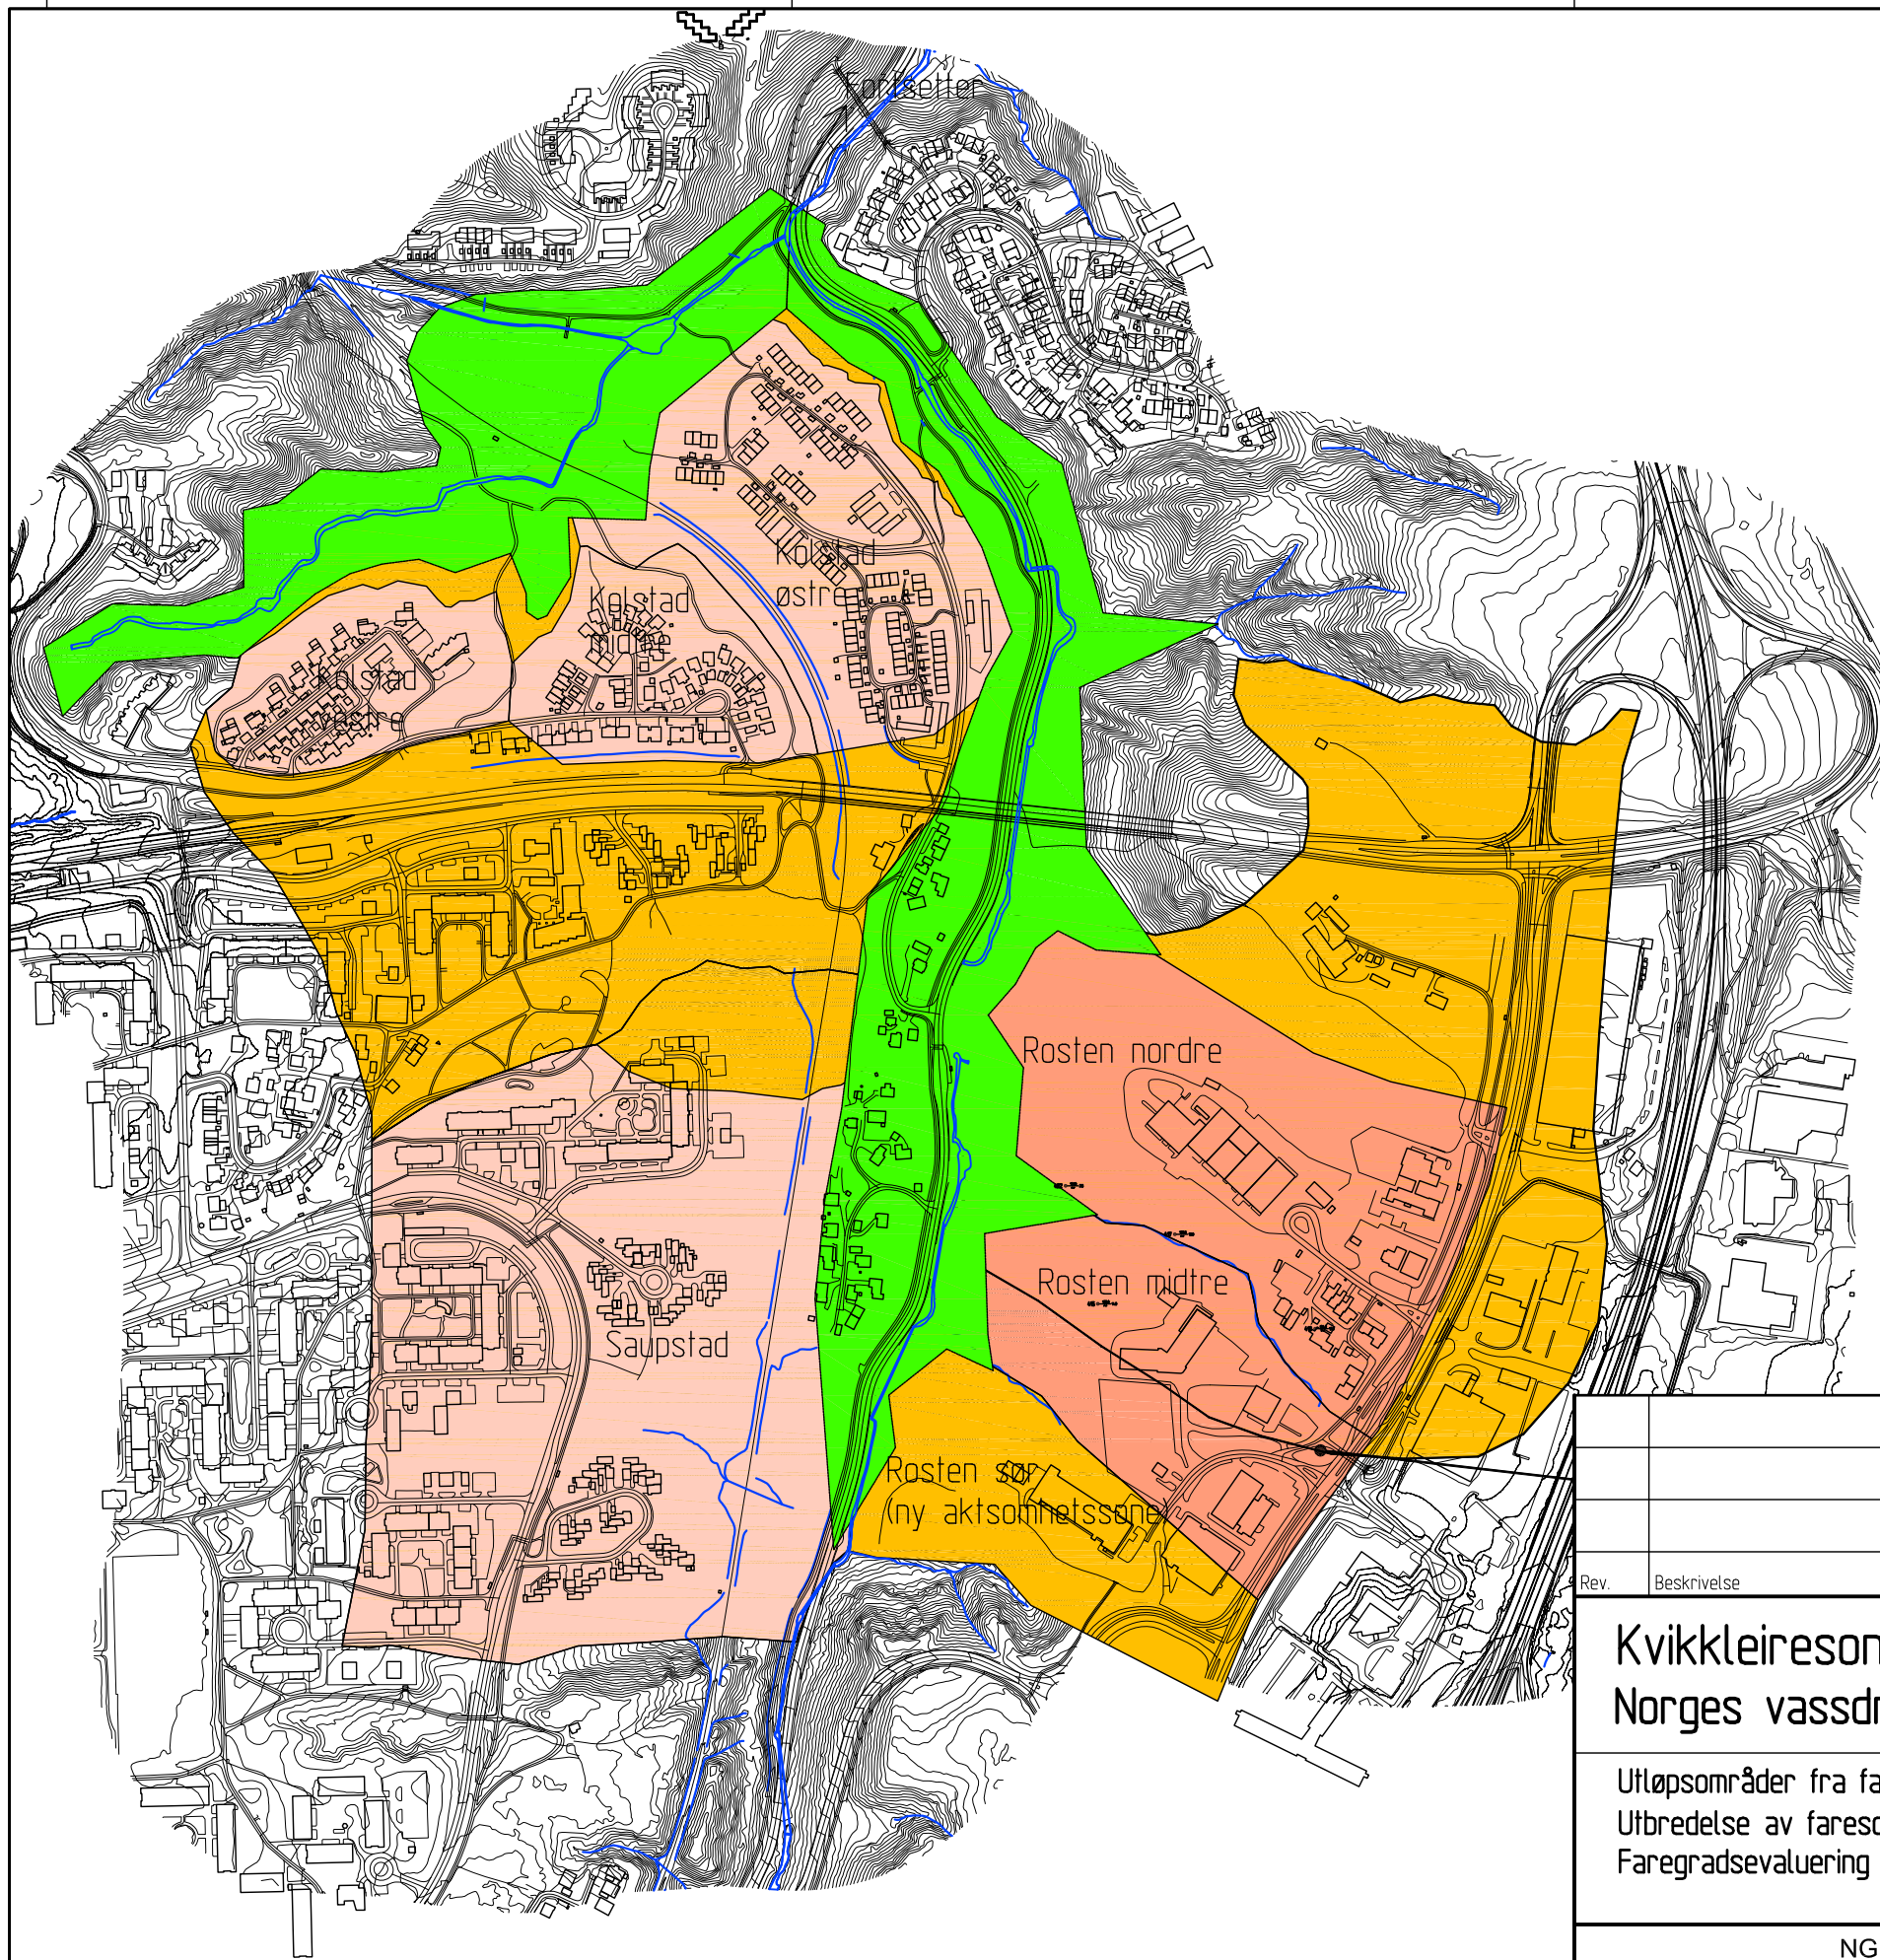
Volumet av det størst tenkelige skredet innenfor sone «Rosten nord» tilsvarer tverrsnittsarealet av utrast masse på Tegning 308 A multiplisert med bredden av ryggen som utgjør faresonen (ca. 80 meter).

Betraktningene over blir i høyeste grad teoretiske, men etter vårt syn setter de noen begrensninger for potensialet for utløpsdistanse og magasineringshøyde. Tegning 040 viser vår skjønnsmessige vurdering av hvilket område som kan oversvømmes av skredmasser fra «Rosten nord og «Rosten midtre».

Topografien og grunnforholdene tilsier omtrent tilsvarende forhold som for «Rosten nordre», og utløpsområdet vurderes å bli omtrent tilsvarende. Tegning 040 viser vår skjønnsmessige vurdering av hvilket område som kan oversvømmes av skredmasser fra «Rosten nord og «Rosten midtre».

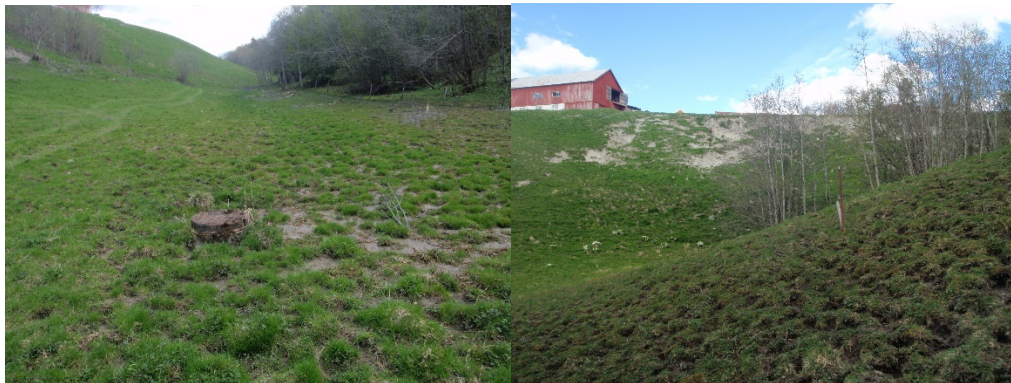
Nordre ravine (mot Thonstad gård) er vist på bilde nr. 43-46, Figur 5 og 6. I nedre del av ravinen er bekken lagt i rør og det er fylt opp en del. Grunnen i dette området er stedvis bløt noe som kan tyde på utilstrekkelig drenasje (tett rør?).

Figur 5 Bilde nr. 43 til venstre. I nedre del av nordre ravine er bekken lukket og det er fylt opp en del. Bilde nr. 44, til høyre, viser skråningen oppover mot Thonstad gård.

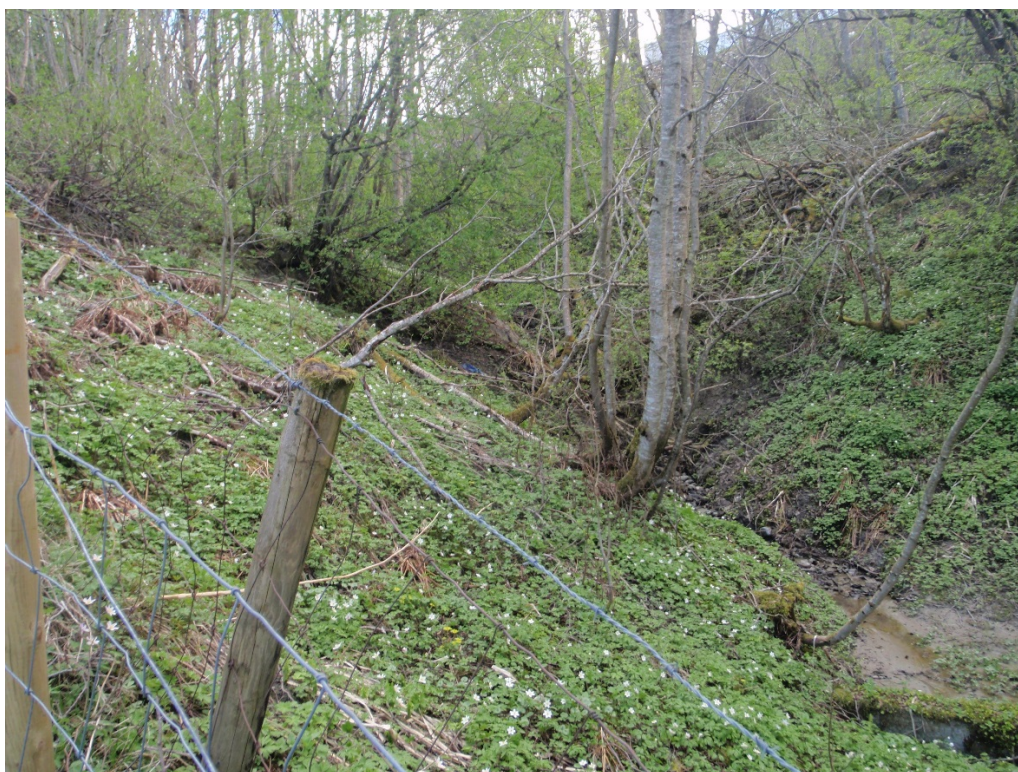
Lenger oppe i ravinen er ikke bekken lagt i rør. Her er det lite vannføring / vannsig, men det ble registrert «litt» erosjon, jf. bilde nr. 45 på Figur 6.

Figur 6 Bilde nr. 45 viser øvre del av nordre ravine hvor det er lite vannføring, men likevel "litt" erosjon.

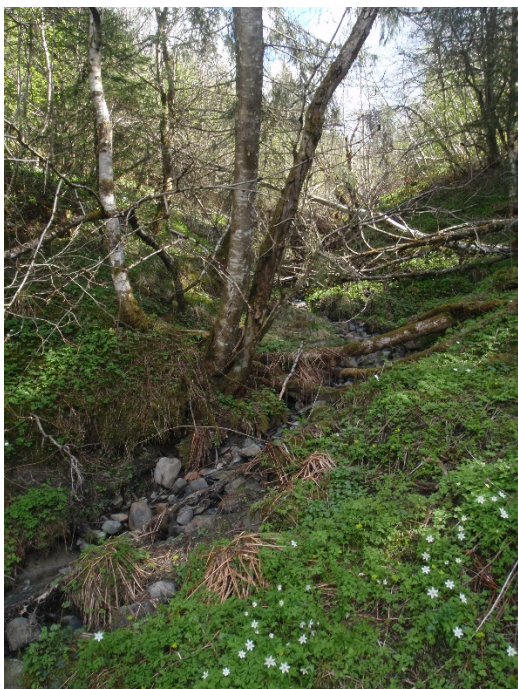
Figur 7 Bilde nr. 31 viser at nedre del av bekken i søndre ravine er steinsatt, men at det likevel pågår "litt" erosjon.

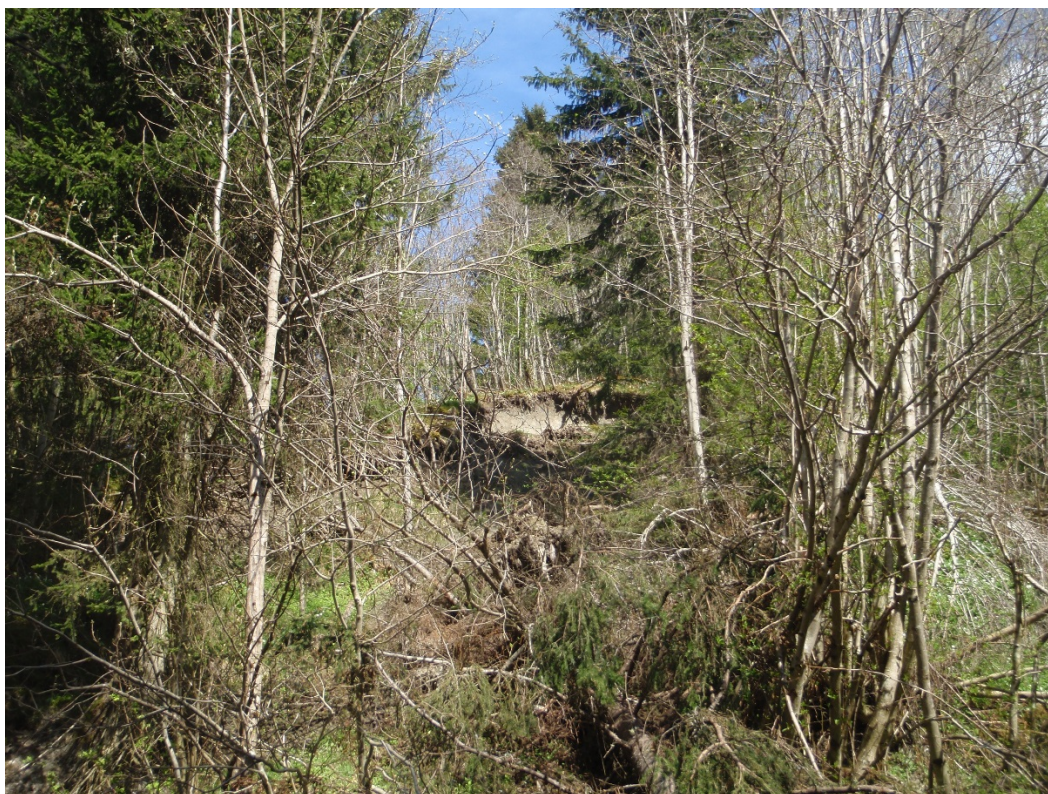
Figur 8 Bilde nr. 32. Bildet viser en overflatautglidning i den bratte skråningen på venstre side i søndre ravine (like ovenfor utløpet).

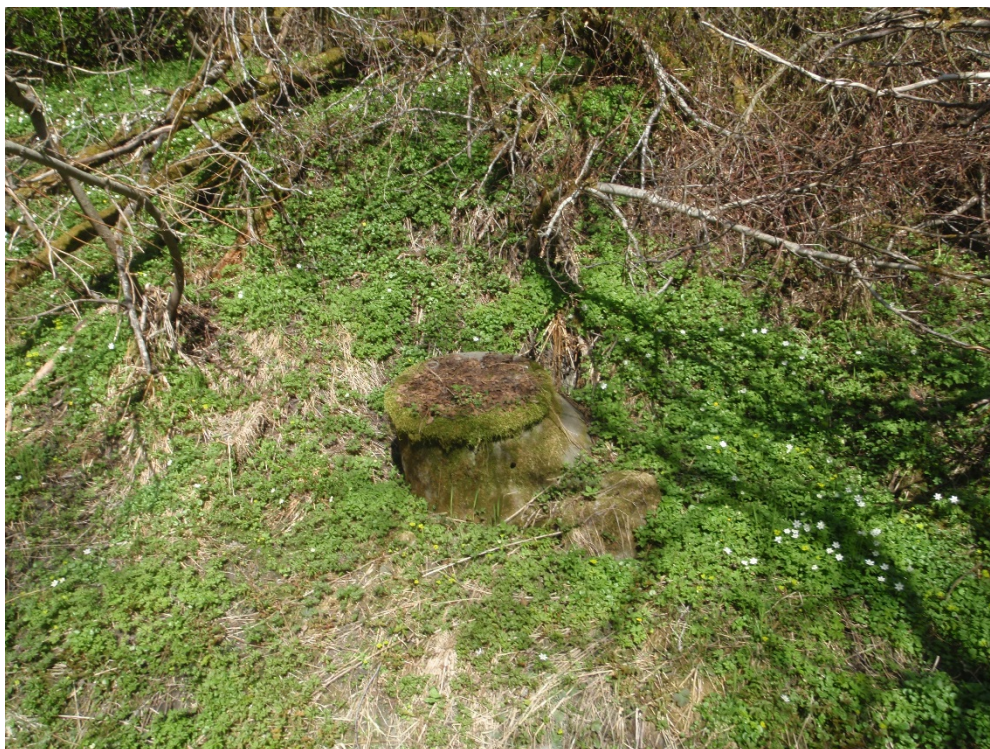
Figur 9 Bilde nr. 33. Noe lenger oppe i søndre ravine. Her er det en kum som kan tyde på at bekken har vært forsøkt lukket.

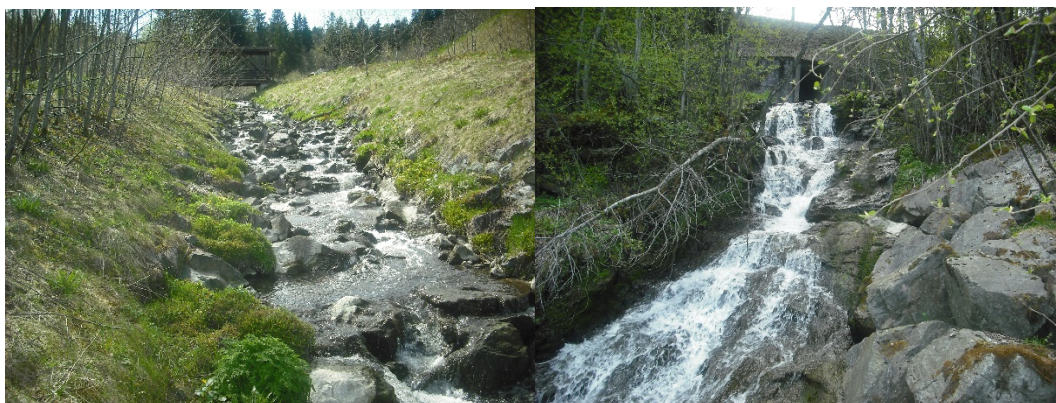
Figur 12 Nordre ravine. "Ingen erosjon" lengst ned mot samløpet med Heimdalsbekken. Her er det plastret bekkeløp nederst (bilde til venstre) og fjell i dagen litt lenger opp (bilde til høyre).

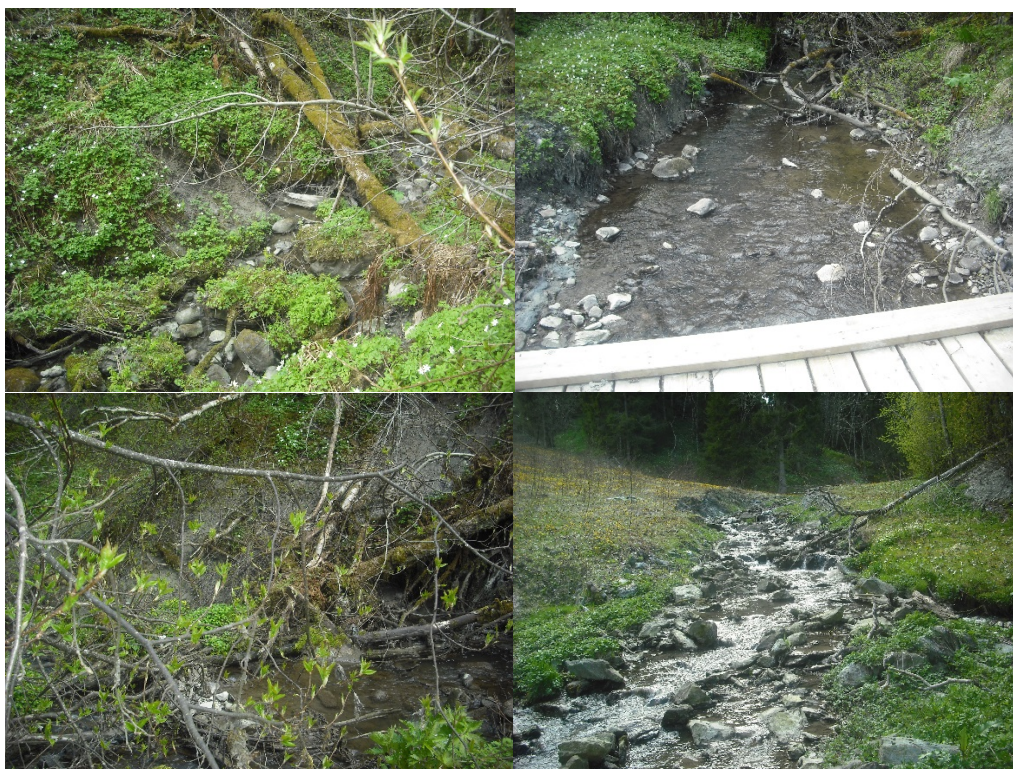
Nordre ravine /avgrensning. Her ble det registrert «litt» erosjon på enkelte steder, jf. bilder på Figur 12 og 13.

Figur 13 Nordre ravine, oppstrøms jernbanen. Her er det på enkelte steder registrert "litt" erosjon.

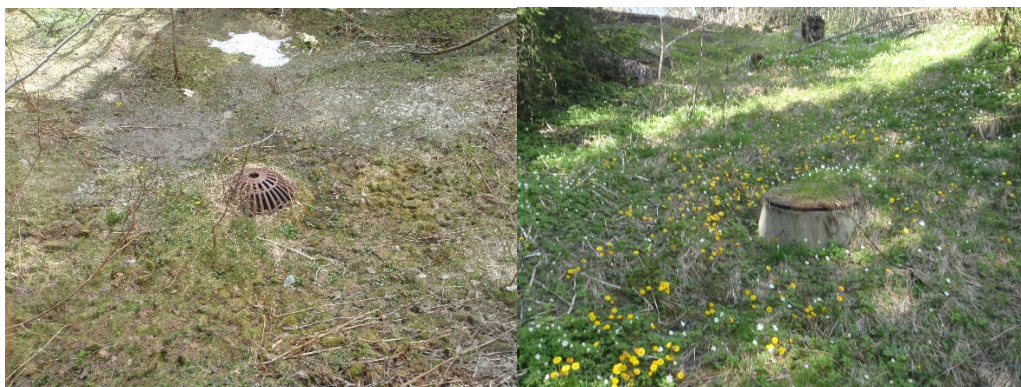
Innenfor faresone Saupstad er det ifm. utbygging av jernbanen og boligområder oppe på platået utført bekkelukking og oppfylling i sideravinene. Det er kun registrert «litt erosjon» på et par steder, jf. Figur 14 og Tegning G1.

Figur 14 Ravine ved avgrensning i sør. Bilde 23, til venstre, og 24, til høyre, viser kummer hhv. ovenfor og nedenfor jernbanen. Bekken er her lagt i rør.

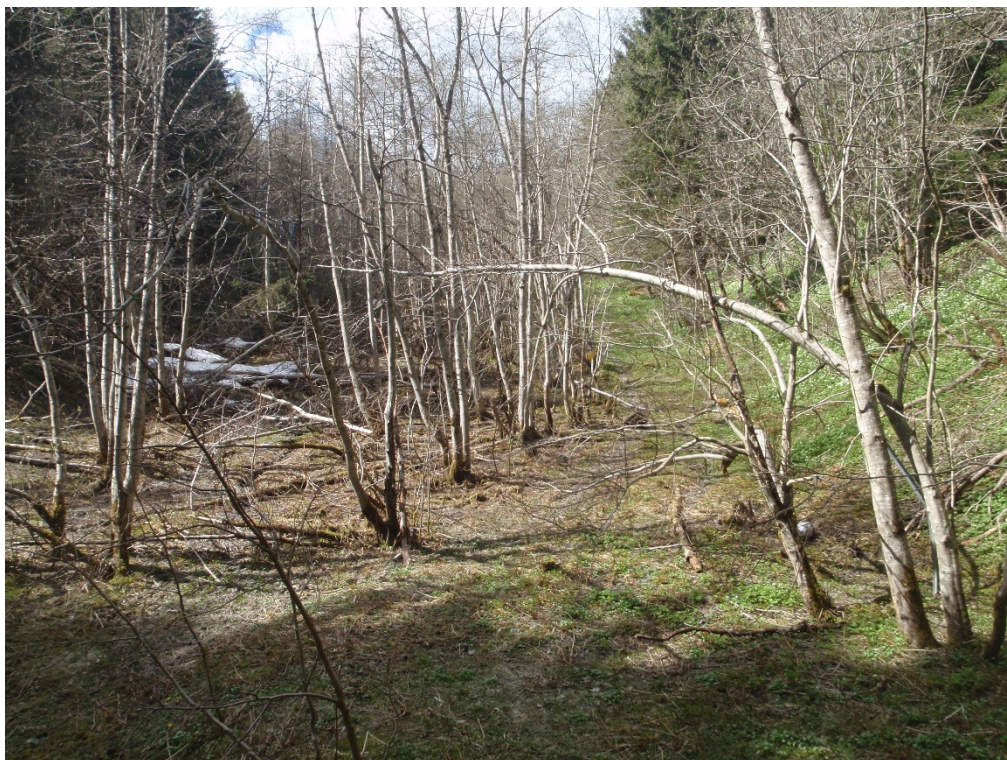
Figur 15 Bilde nr. 24. Ravine ved avgrensning i sør, sett fra jernbanen og oppover. Ravinen er tidligere oppfylt, og bekken er lagt i rør.

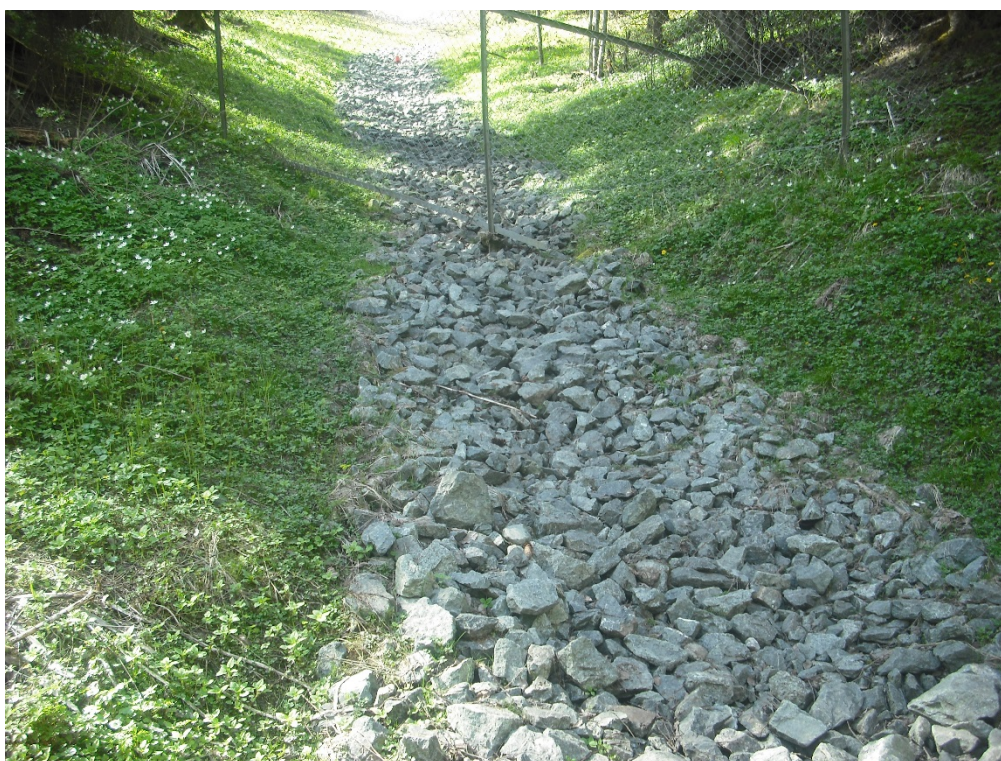
Figur 16 Oppfylling og pukkestreng gjennom ravine nr. 2 fra sør?.

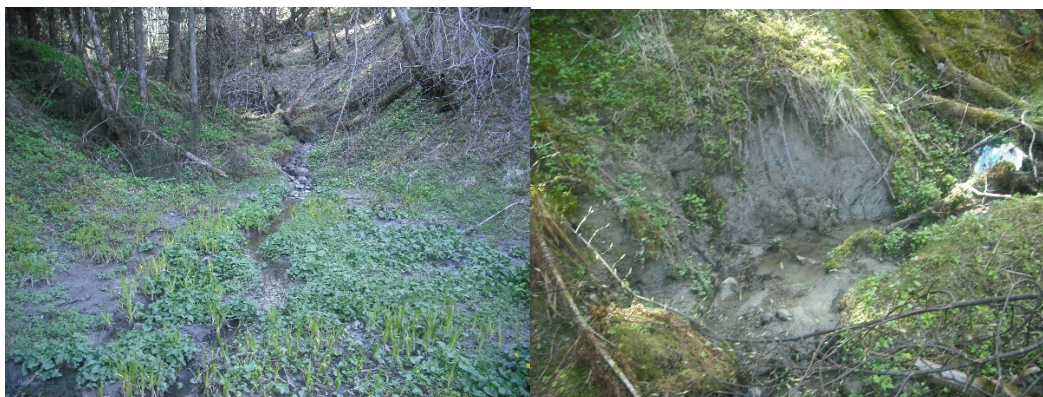
Figur 17 Ravine ved soneavgrensning mot nord. Her ble det registrert "litt erosjon" under befaringa.
