Rapport / Report

Kvikkleiresoner Trondheim

Rosten, Kolstad og Saupstad

20120099-01-R
7. april 2014
Rev. nr.: 1, 16. desember 2015

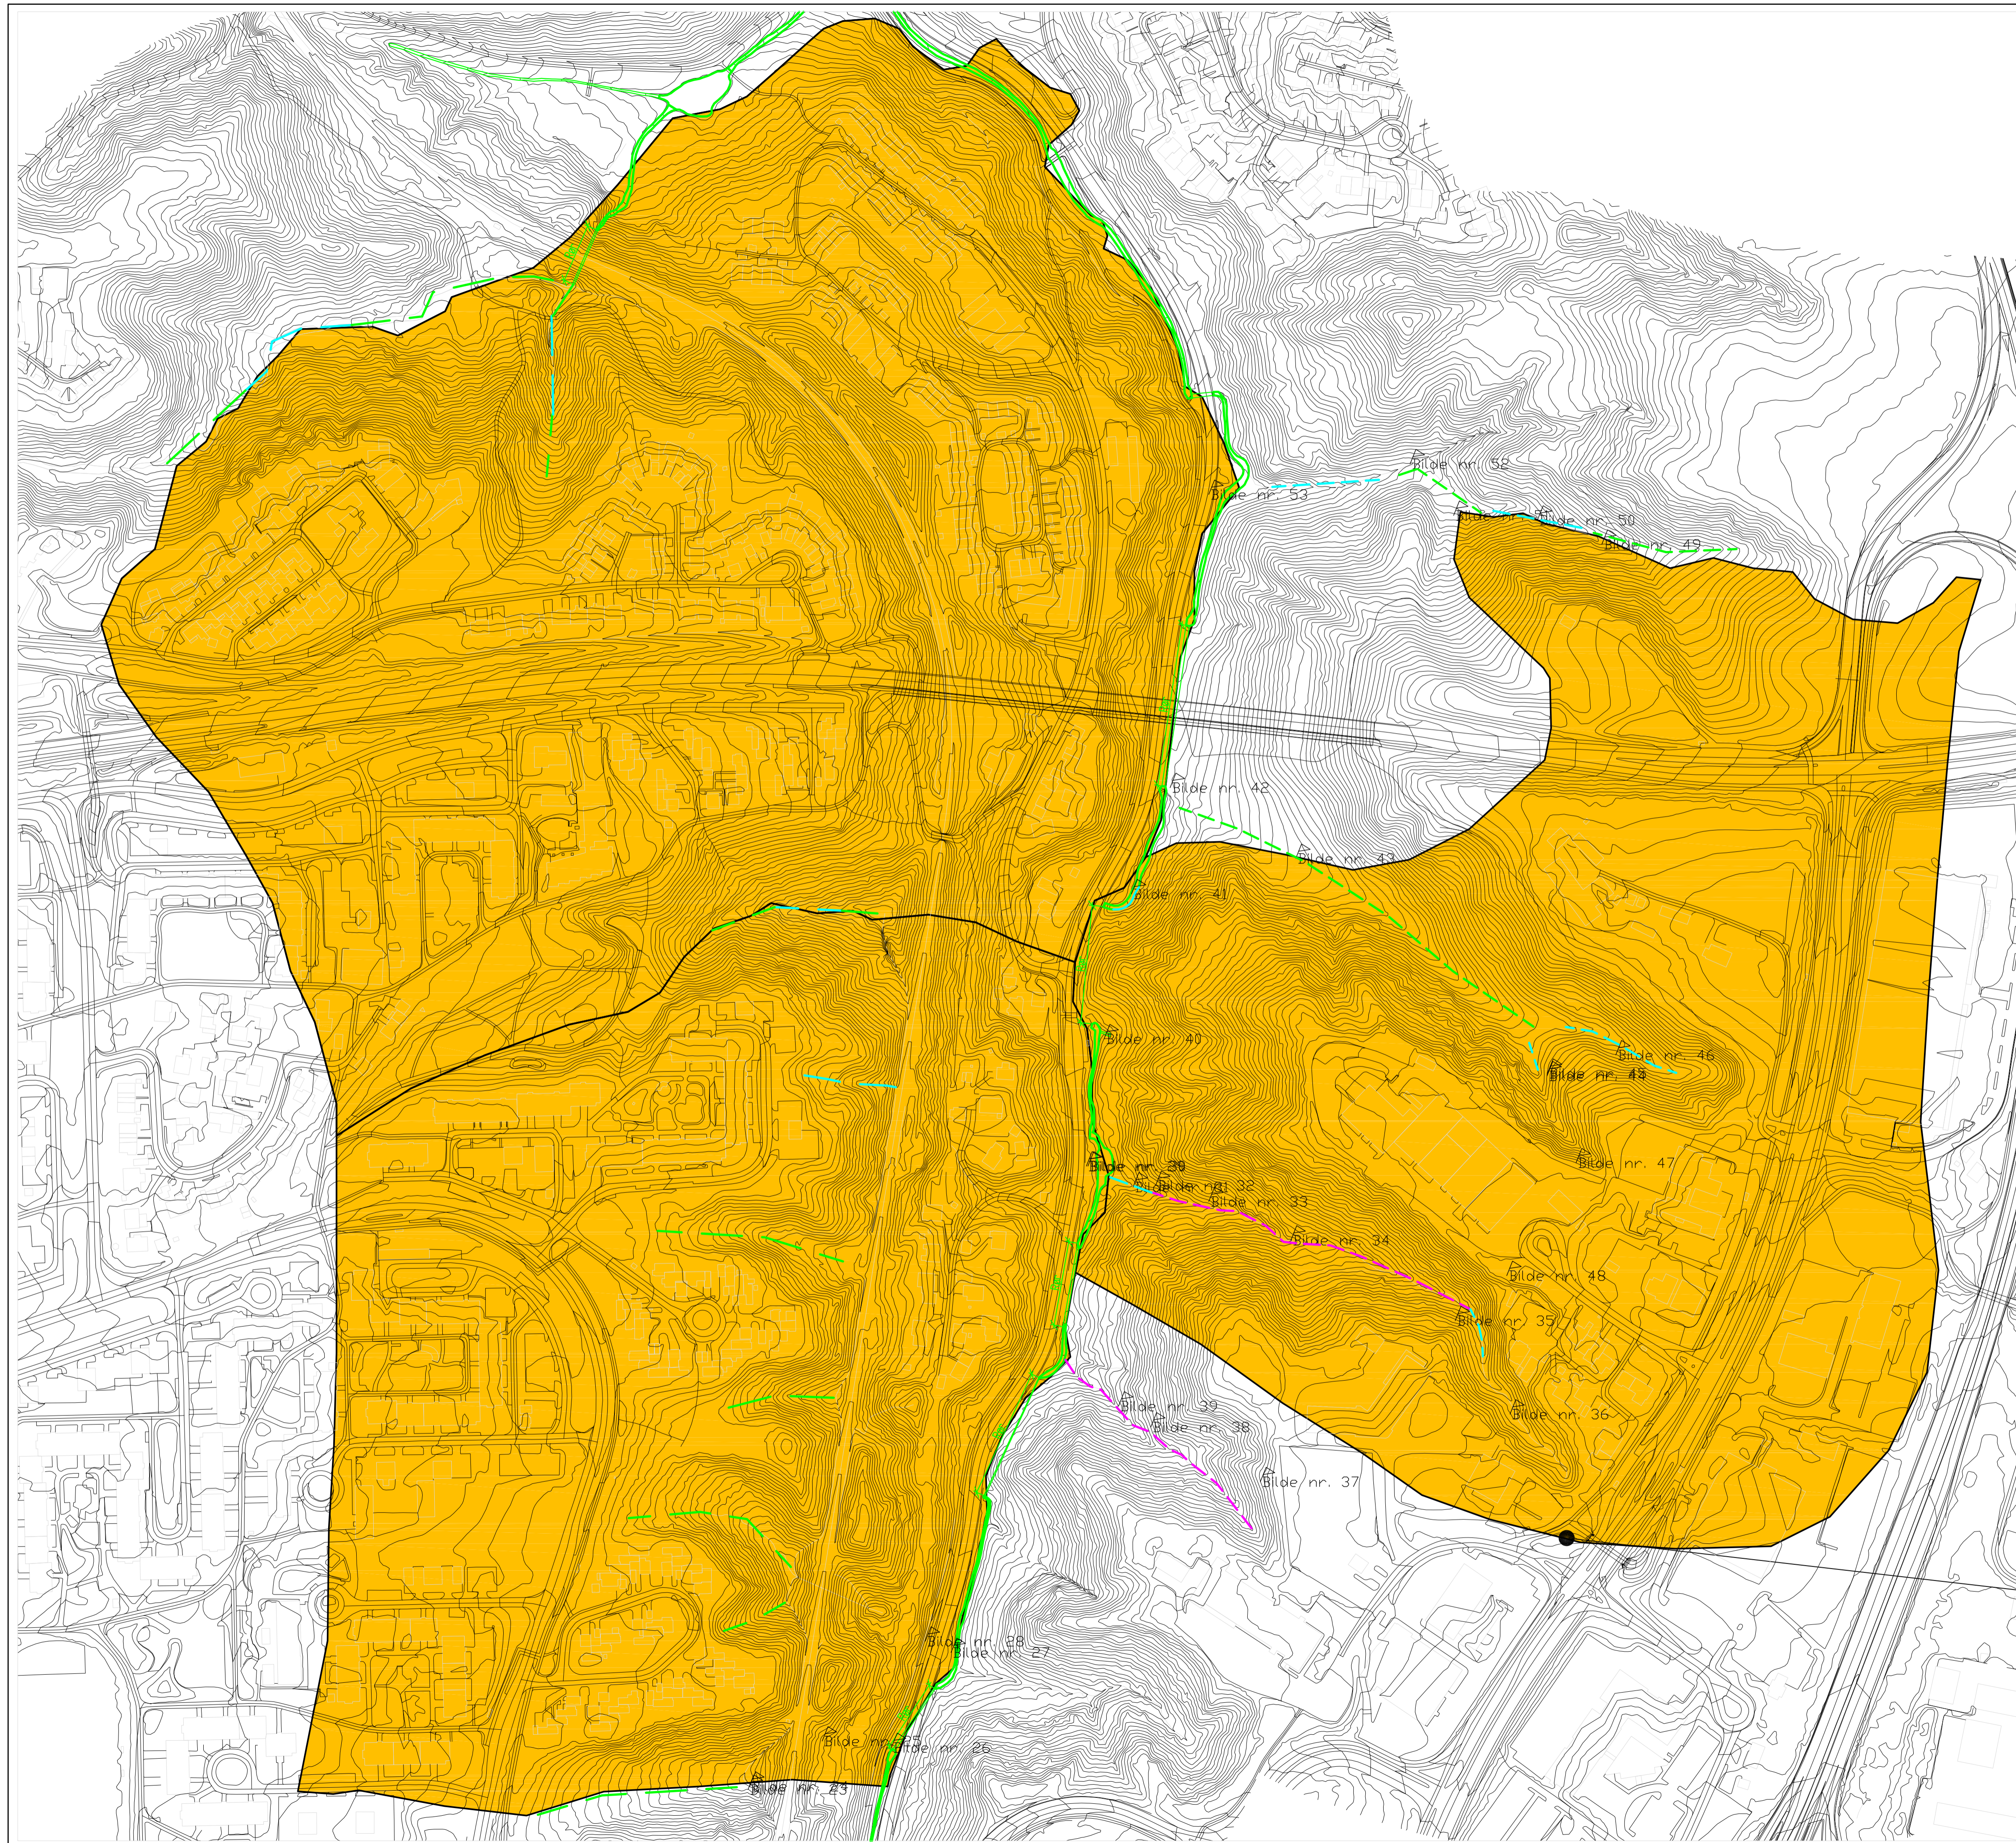
Tegning G1 Erosjon – Rosten, Kolstad og Saupstad

Innenfor faresone Saupstad er det ifm. utbygging av jernbanen og boligområder oppe på platået utført bekkelukking og oppfylling i sideravinene. Det er kun registrert «litt erosjon» på et par steder, jf. Figur 14 og Tegning G1.
