Geoteknisk utredning av kvikkleiresone 486 Korsgården og 2038 Vika i Nedre Eiker kommune

STABILITETSVURDERINGER OG GEOTEKNISKE
VURDERINGER

DOK.NR. 20110297-01-R
REV.NR. 0 / 2019-07-08

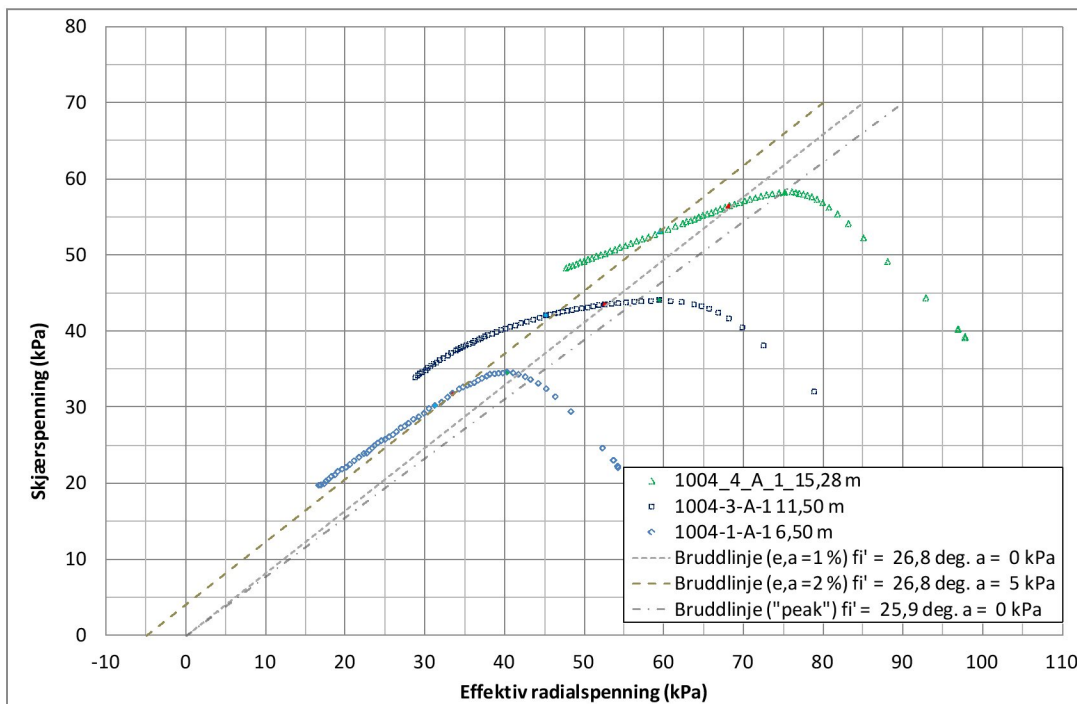
Figur 3. Tolkning av triaksialforsøk på prøver fra borhull 1004. Viste bruddlinjer indikerer effektiv friksjonsvinkel $\varphi' = 26-27^\circ$ og attraksjon $a = 0-5$ kPa. Peak skjærfasthet i de enkelte forsøk er markert med grønt punkt (e_a ca. 0,4-0,5%), mens $e_a = 1\%$ og 2% er markert med røde, hhv. blå, punkter på spenningsstiene for de enkelte forsøkene.

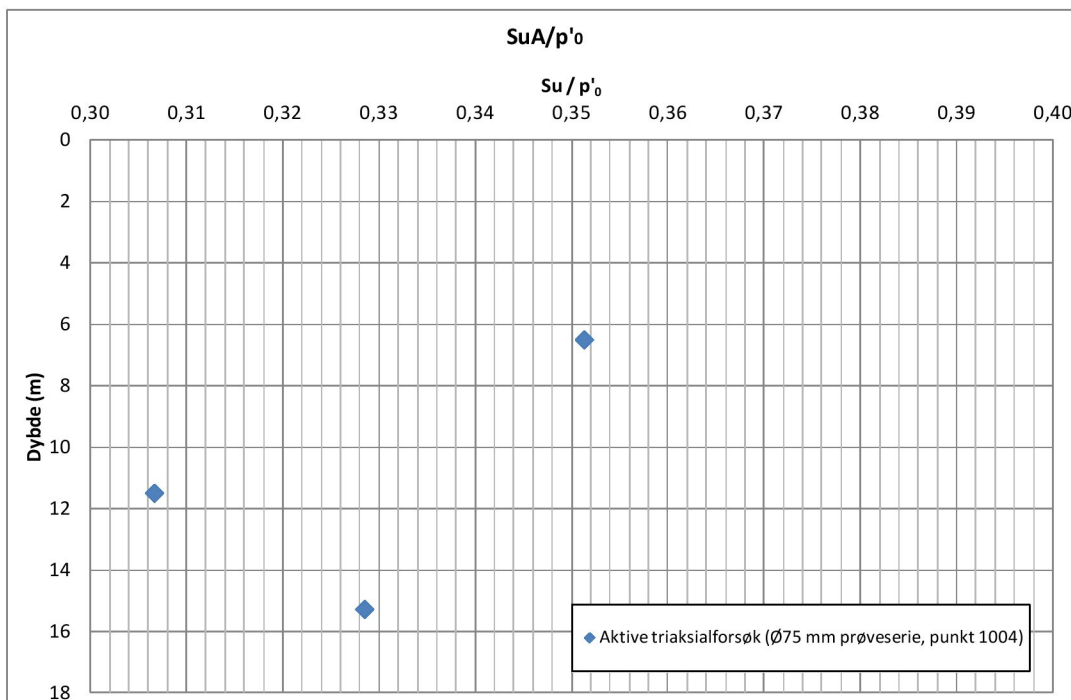
Figur 4. Triaksialforsøk på prøver fra borhull 1004 ("peak" styrke). Forholdet mellom aktiv skjærfasthet og in situ vertikalspenning (s_{uA}/p'_0) plottet mot dybde.

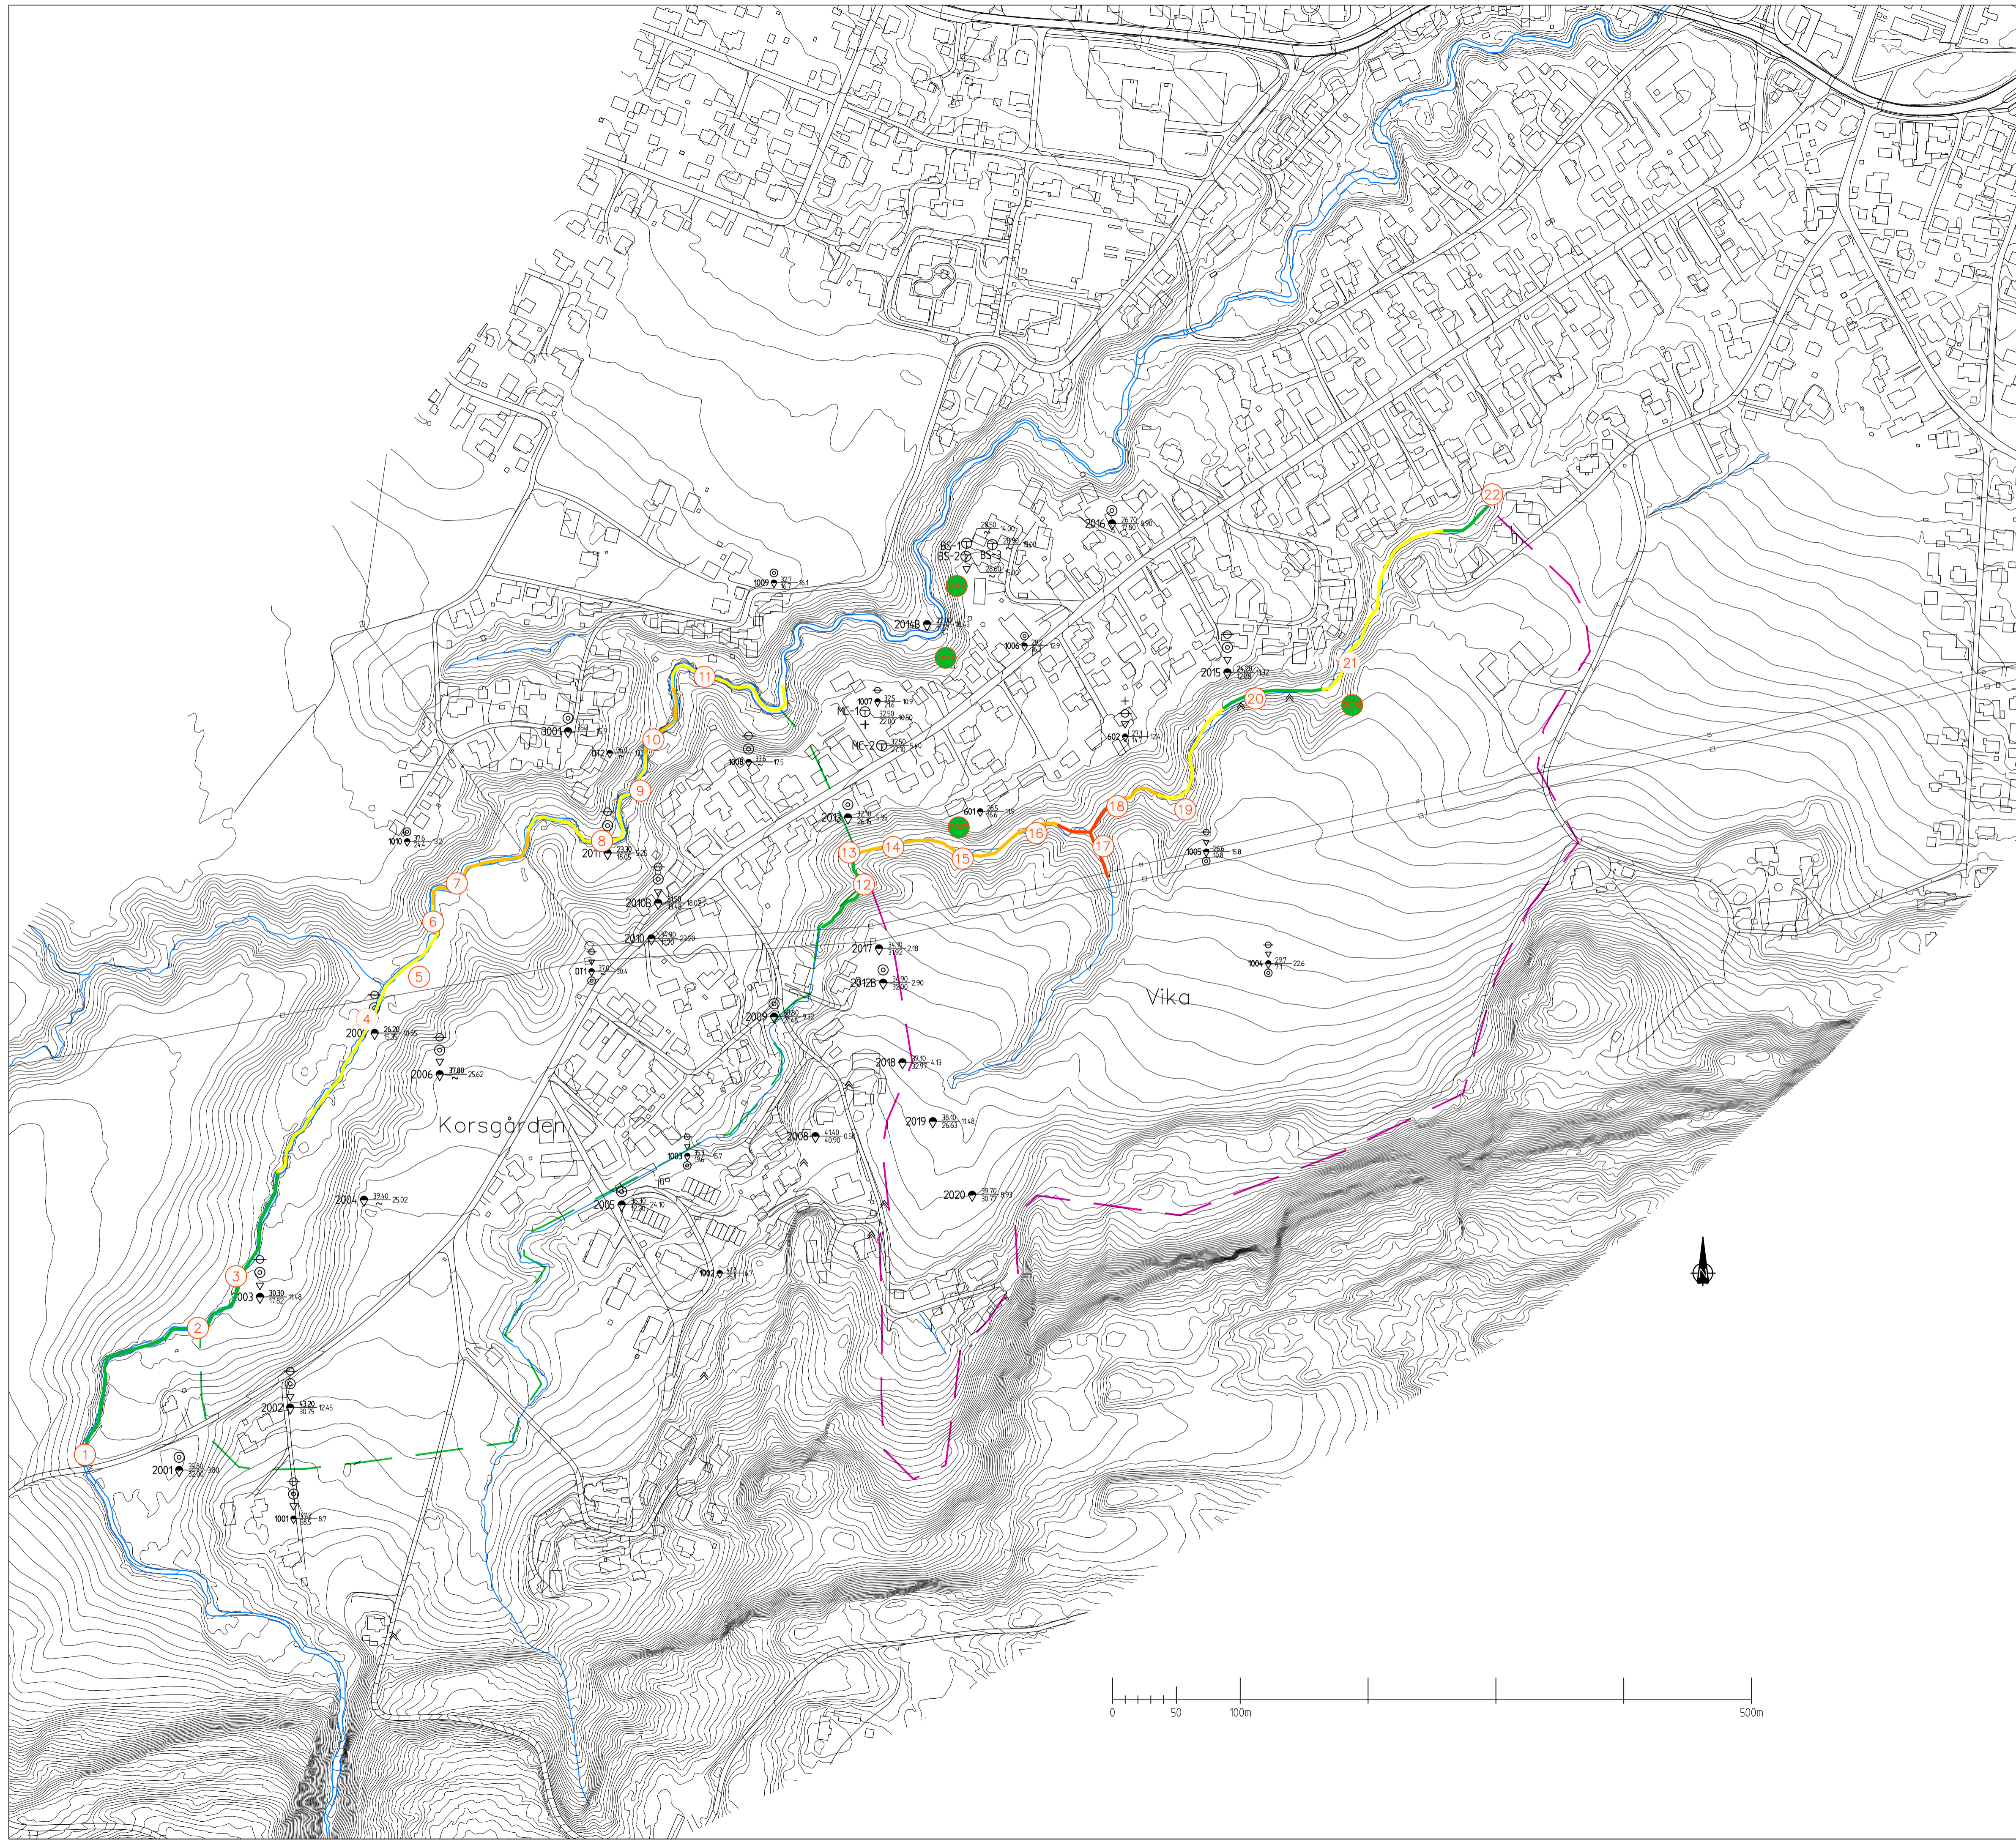
Tegningsstift:	Tegningsnr:	Rev:
Erosjonsforhold langs Veia og Vrangbekken	012	0

Det har forekommet flere utglidninger av elveskråningene langs Veia og Vrangbekken i senere år. Ved befaring utført i forbindelse med denne utredningen ble det også observert erosjon og utglidning av skråningsfot langs elveløpene (se vedlegg C og Tegning 012).

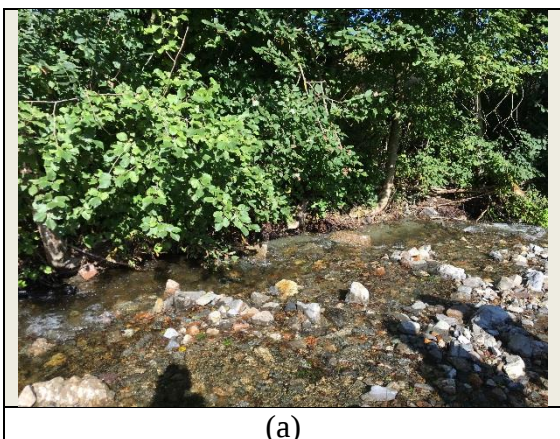
Sted 1 er ved veibruen oppstrøms kvikkleiresonen, vest for borpunkt 2001 (dvs. utenfor kvikkleiresonen).

Ingen til litt erosjon. Stein i bekken, men noe eksponert leire på vestkanten av bekken.

Figur 1 Fotografi fra befaring, Sted 1: (a) stein i bunnen, men eksponert leire i bredden.

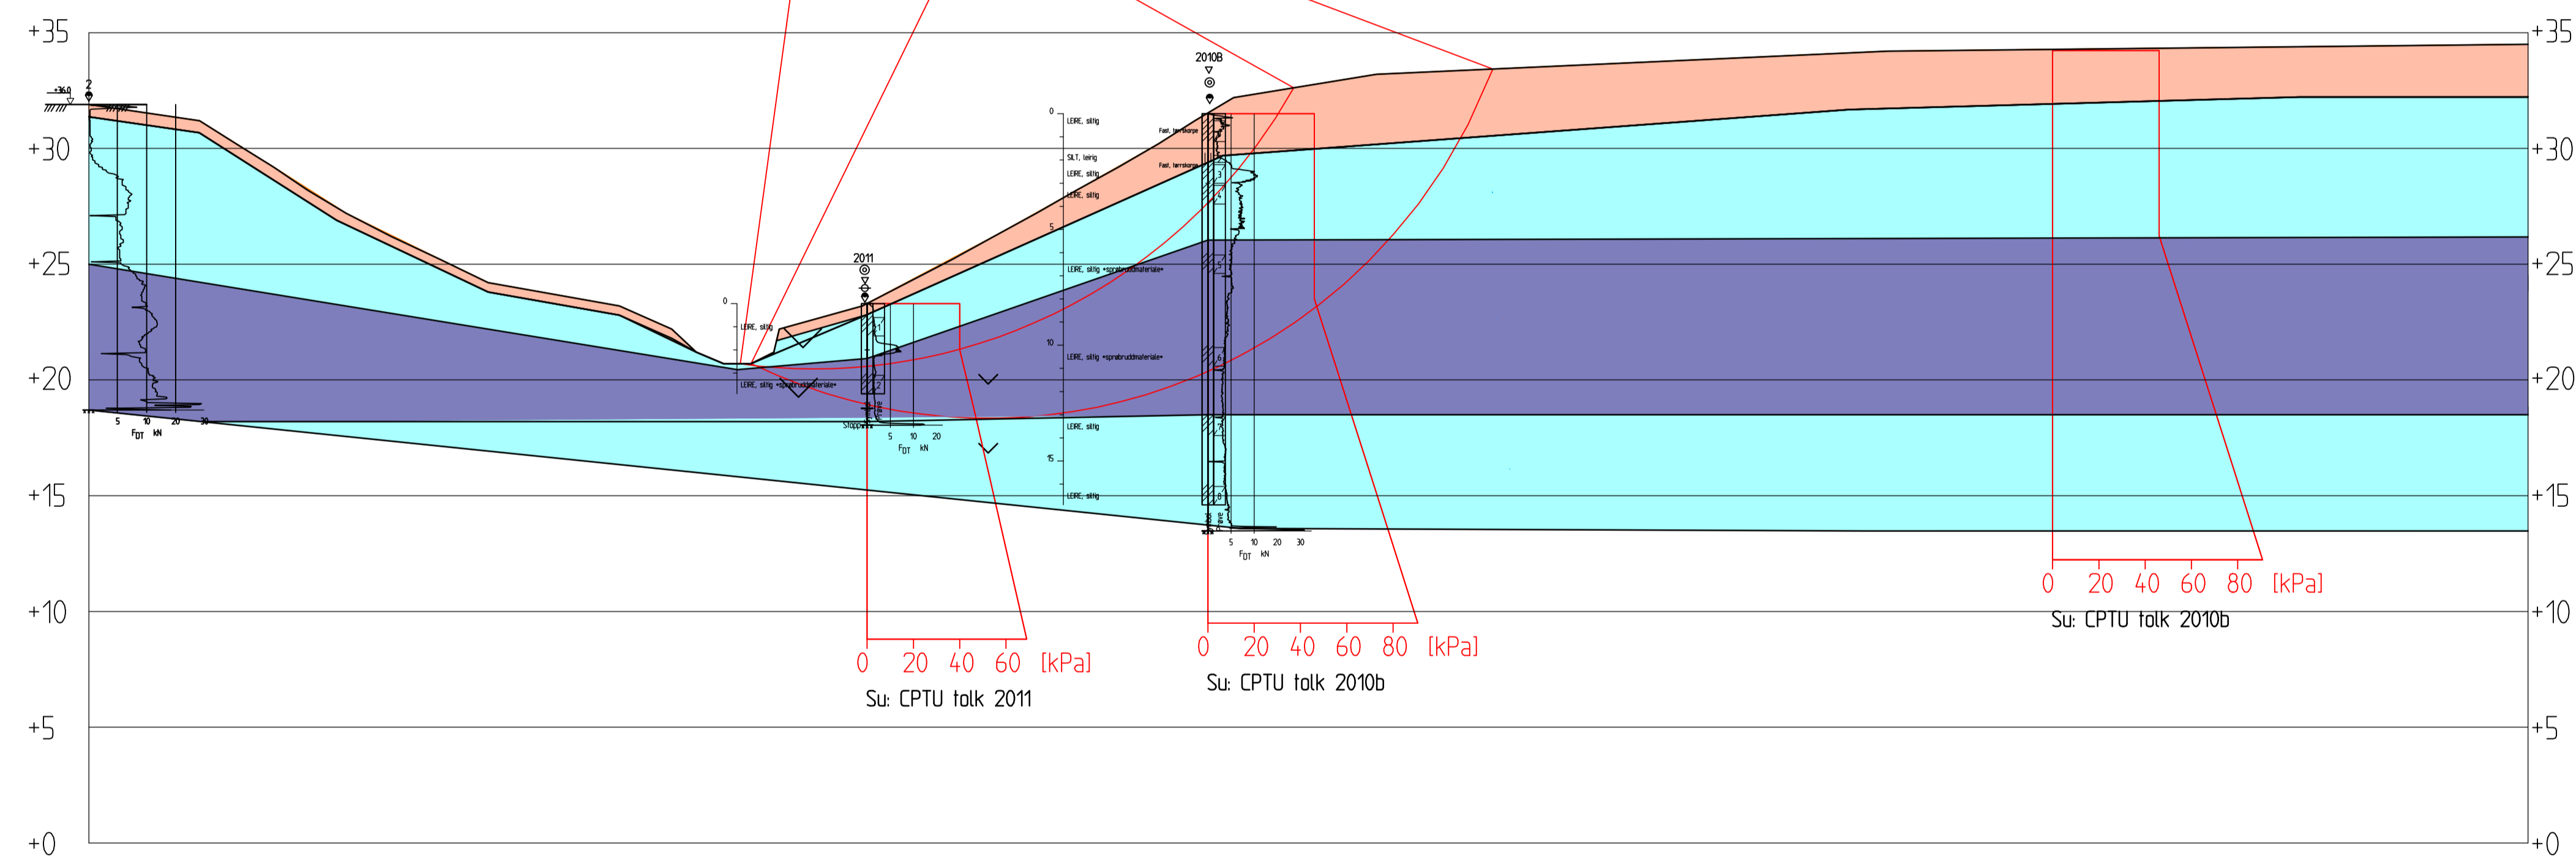
Profil P6
1 : 500

Det er ikke utført grunnundersøkelser i umiddelbar nærhet av profil P6, og lagdeling og styrkeparametere er derfor ekstrapolert fra profil P5, noe oppstrøms. Lenger nedstrøms (og i større avstand) er det utført noen boringer. Lagdeling basert på disse boringene ville ikke ført til endringer i beregnet sikkerhet. Dermed er borpunkter 2008B, 2011 (sørsiden av Veiabekken), samt 2 og 3001 (nordsiden av Veiabekken) brukt som grunnlag for stabilitetsberegningene. Grunnvannstanden er antatt å ligge i underkant av tolket tørrskorpe, og poretrykksfordelingen er antatt hydrostatisk. Innledende drenerte analyser viste svært lav drenert materialfaktor, og det er her valgt å bruke 4 kPa i stedet for 0 som kohesjon (c') for overhodet å få dagens skråning til å stå teoretisk.

- Grunnvannstanden ligger oppunder tørrskorpe langs hele profilet, foruten ved Veiabekken hvor det er i dagen. Poretrykkfordelingen er antatt hydrostatisk.
- Dette profilet baserer seg på profil P5, som ligger cirka 60 meter oppstrøms.

$F_c \varphi = 0.86$

$F_c = 0.98$
