Oppdrag: **Unnebergbekken, Sandefjord**

Emne: **Grunnundersøkelser
Geoteknisk datarapport**

Dato: **8. januar 2008**

RAS VED ENEBOLIG I LILJEVEIEN 21, SANDEFJORD - NOTAT ETTER BEFARING OG MØTE.

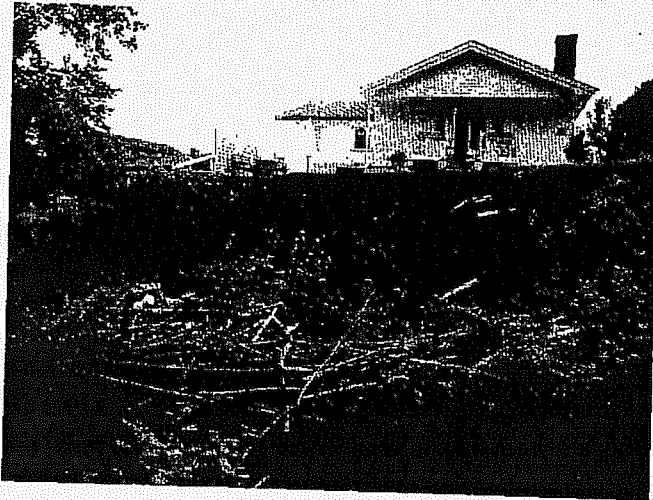
4255R1 JULI 07 FIGUR 4

Bygningen var opprinnelig bygd uten fløyen mot nord, som ble bygd i 1984. Både den opprinnelige delen og tilbygget har kjeller som er murt uten armering av grunnmursblokker (betongblokker). Kjellerveggene er pusset og malt. Det er ingen sprekker å se som kunne tyde på at bygningen hadde vært utsatt for setninger. I grunnmuren under nordveggen av nordfløyen er det en eldre vertikal sprekk.

Det en så i raskanten var siltig eller leirig sand, fuktig, men ikke vannmettet. Det var ikke vannsig i raskanten.
