## Geoteknisk utredning av kvikkleiresone 1345 Bø sentrum, Bø i Telemark

### Stabilitetsvurderinger

20120204-02-R  
23. mai 2013  
Rev. nr.: 0

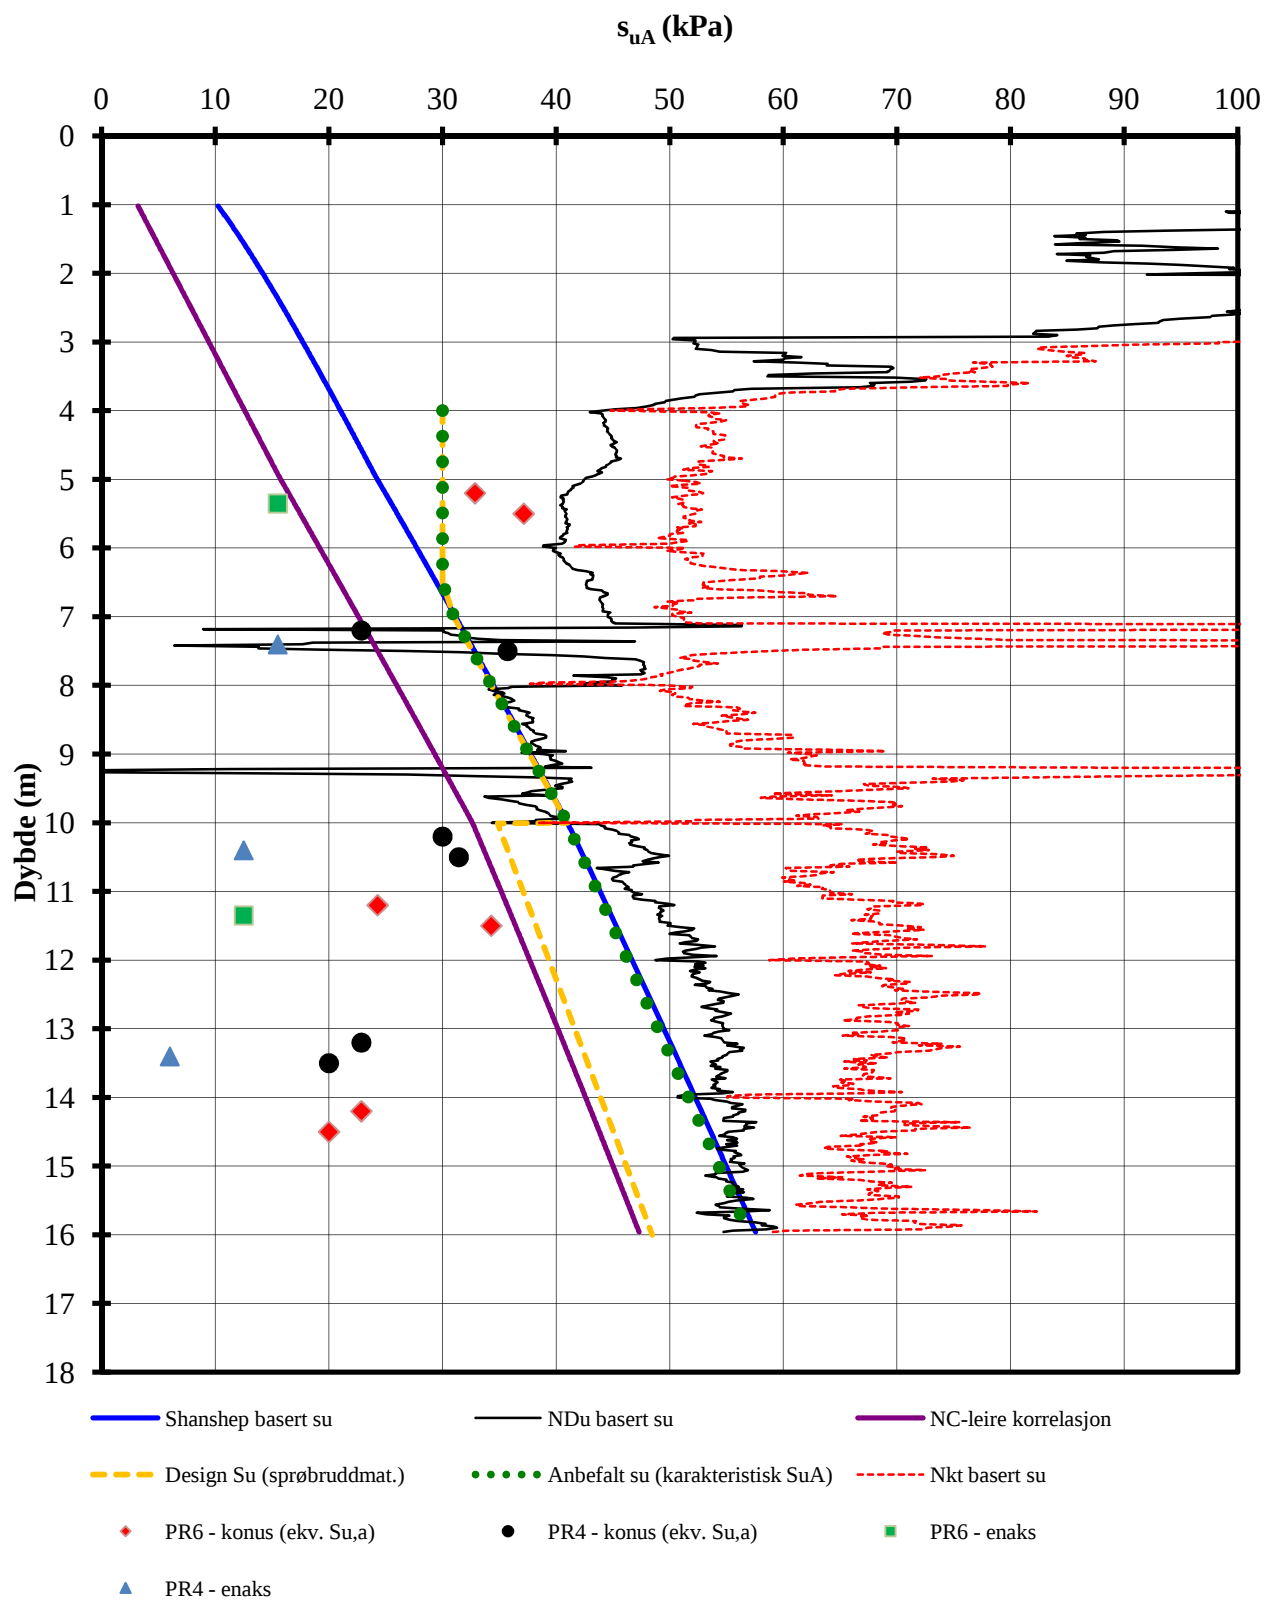
Resultater fra drenert analyse av dagens situasjon er vist i vedlegg B2. Beregningene er gjort med de samme poretrykksbetingelser som er lagt til grunn ved tolkning av CPTU-sonderinger, dvs. noe hydrostatisk undertrykk, og gir materialfaktor  $\gamma_m = 0,87$  for mest kritiske glideflate. Dette er lavere enn verdien som tilsvarer labil skråning ( $\gamma_m = 1,0$ ), og innebærer at forutsetningene for den drenerte analysen er noe for konservative. Det antas da at materialfaktoren tilsvarer labil skråning. Krav om ”vesentlig forbedring” i hht. ref. /10/ innebærer da 15 % forbedring av beregningsmessig sikkerhet ut fra dagens situasjon med utgangspunkt i beregnet materialfaktor for dagens tilstand.
