## Geoteknisk rapport - 744 Raknerud

#### **Trøgstad – Utredning av kvikkleiresoner 744 Raknerud**

Oppdrag nr: 6130582

**744 Raknerud**

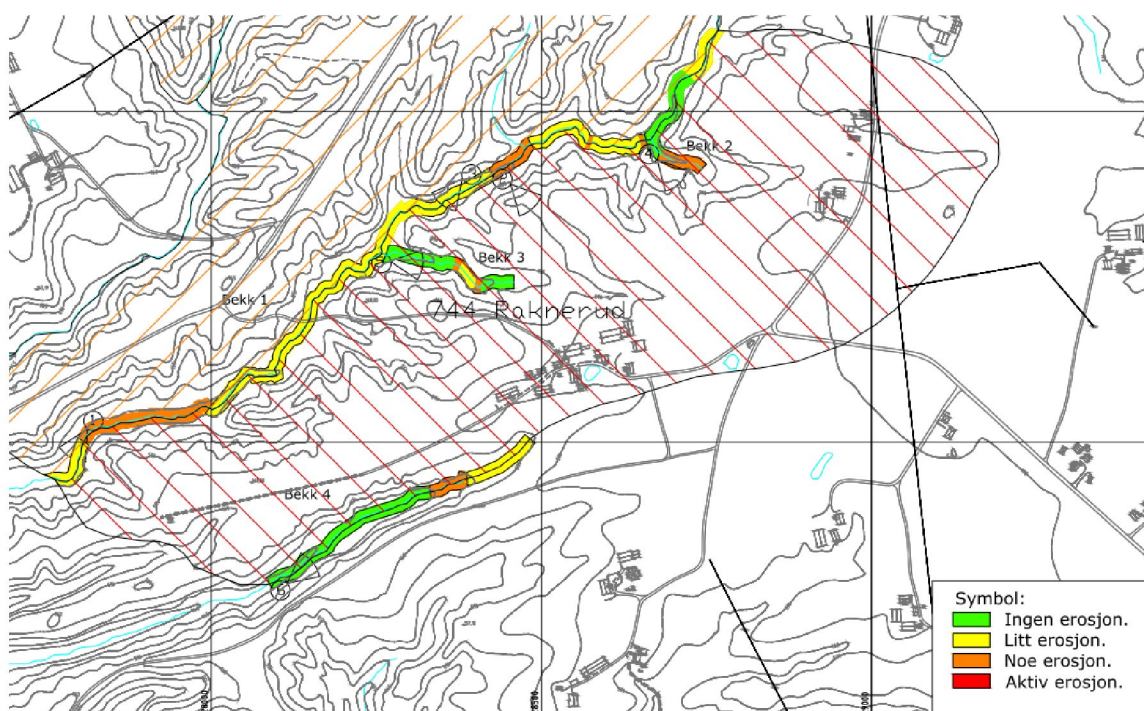
Figur 3: Utklipp fra tegning 701 i G-rap 7 6130582, ref. /15/.

Et eventuelt skred vil ha redusert omfang, siden utløpsområdet er begrenset av den trange ravinen. Basert på dette, samt at sannsynligheten for at et stort naturlig utløst skred vurderes som liten, er det ikke foreslått å utføre noen stabiliserende tiltak i sonen for å bedre dagens situasjon utover erosjonssikring som beskrevet i kapittel 6.1.2 og 6.2.2. Det anbefales at det utføres erosjonssikring i de områdene av bekken som er mest erosjonsutsatt, i bekk 2 og bekk 3 på Figur 3. De mest erosjonsutsatte områdene er skissert på tegning 303.

Dersom området skal reguleres for utbygging (K3 eller K4-tiltak) må det påregnes å utføre stabiliserende tiltak. Heving av bekkeløpet vurderes som noe utfordrende, siden bekken har lite fall. Bekkeløpet må i så fall heves over en større distanse. En enklere løsning for sikring kan være å grave vekk masser i toppen av skråningen for å oppnå en avlastning på skråningen.

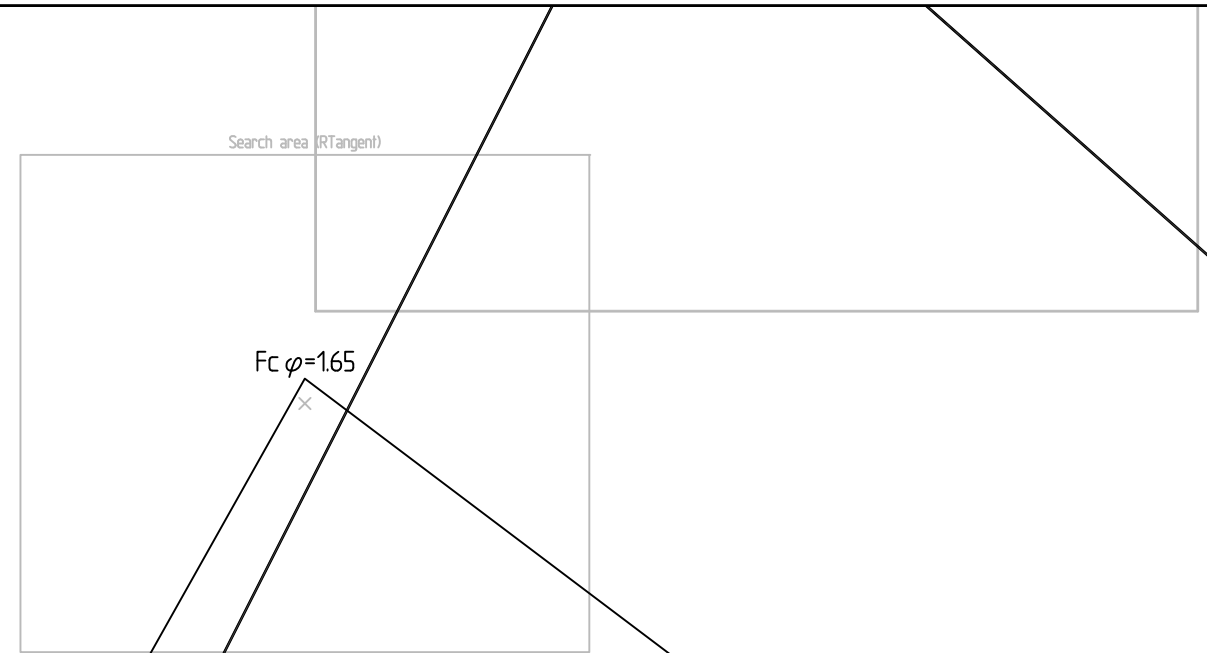
Profil 4C-4C  
 Piezometer i pkt 4-8  
 Antatt 120% av hydrostatisk poretrykk fra +131  
 Piezometer i pkt 4-8  
 Antatt 120% av hydrostatisk poretrykk fra +132
