Risiko for kvikkleireskred Melhus kommune

Sone: Bortn, Flå kirke, Engan, Høyeggen

Rapport 20051784-2

30.03.2007

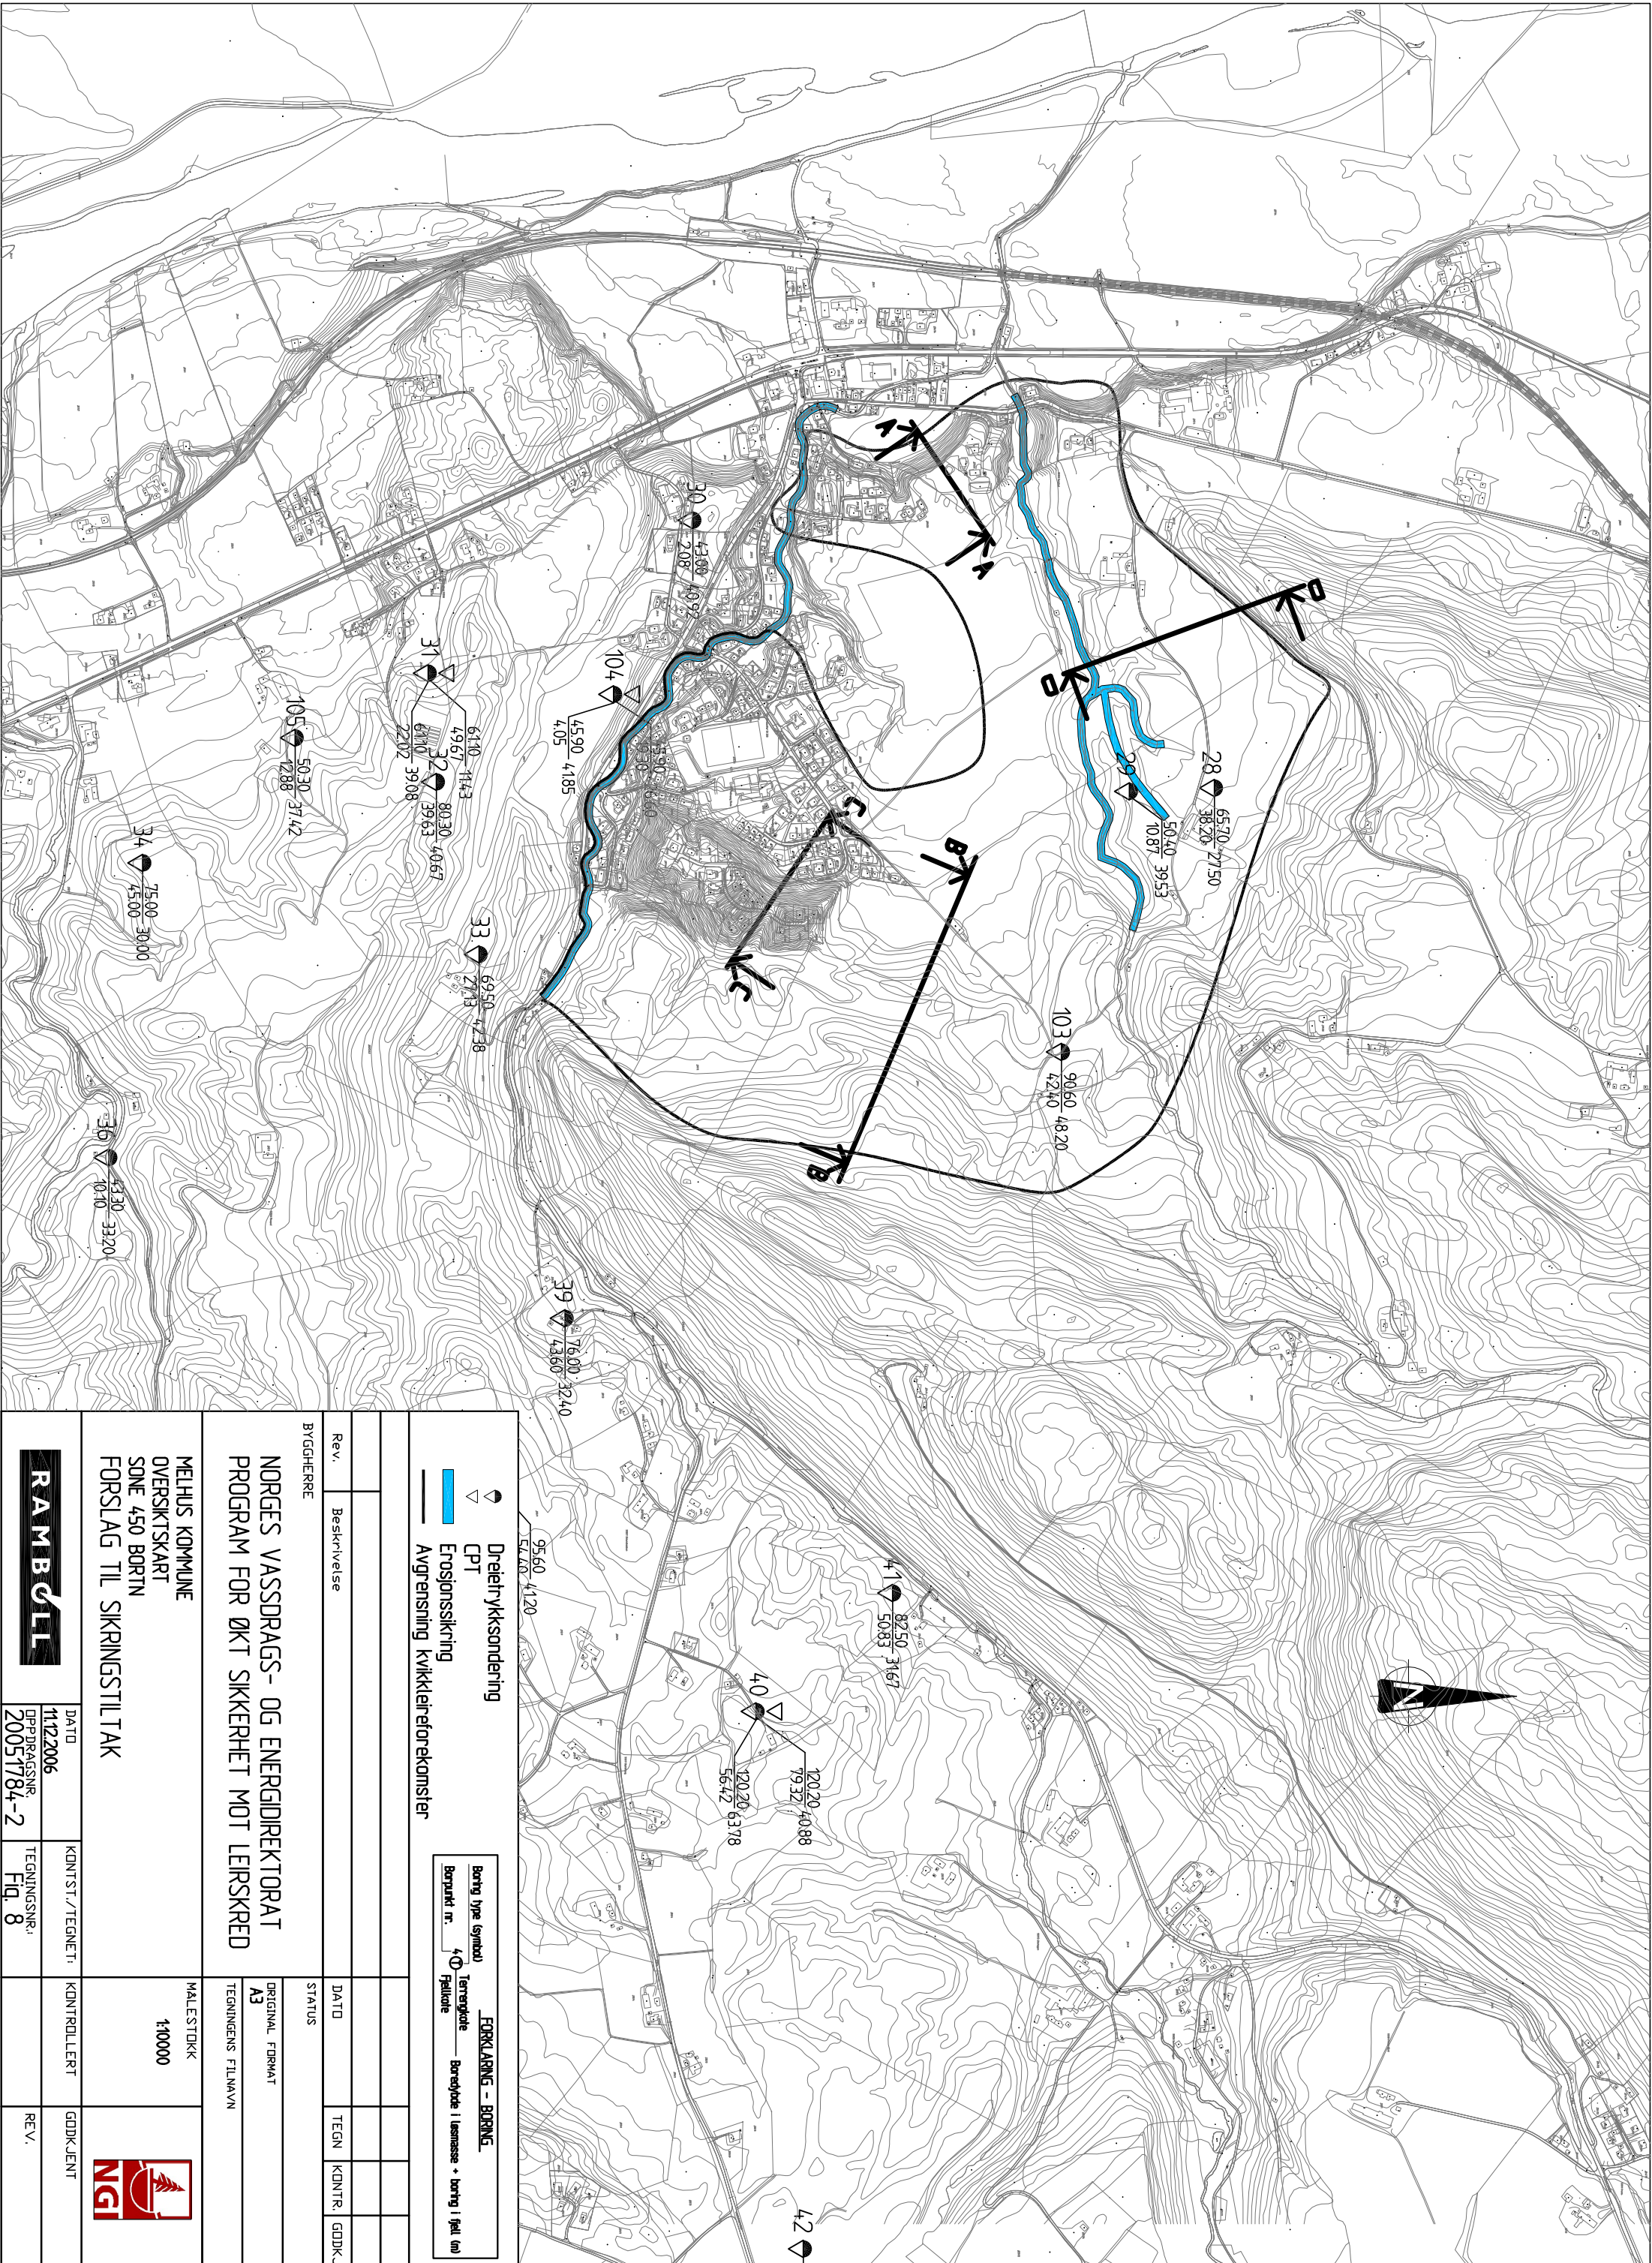
RAMBØLL	MALESTOKK 1:10000	TEGNINGSNR.: 20051784-2	Fig. 8	REVI.
DATE 11/12/2006	KONTROLLERT	TEGNINGSNR. 20051784-2	Fig. 8	REVI.

Langs sydsiden renner Kaldvella forbi boligfeltet. Elva er erosjonssikret i de fleste yttersvingene. Iflg. observasjonsrapport er imidlertid flere av disse sikringstiltakene skadet, og overflateglidninger er utløst på sterkt påkjente partier. På bakgrunn av de knappe sikkerhetsmarginene, er det et sterkt behov for å utbedre de oppståtte skadene. Det bør også foretas steinsetting av bunnen på utsatte partier for å sikre mot ytterligere bunnsenkning.

- Bortna med sideraviner (2-3 stk. mot nord) erosjonssikres gjennom hele sonen, opp mot fossen i øst, med formål å konservere den tilfredsstillende områdestabiliteten. Erosjonssikringen utføres som sidesikring (tosidig) av skråningene med anslått høyde ca. 2 meter og steinsetting av bunnen. Gjennomsnittelig tykkelse antas til 1 meter over en samlet bredde på ca 8 m., med total lengde langs elva og sideravinene på ca. 1700 meter. Dette tilsvarer et massebehov på ca. 7.500 m³ (se fig.8).*

- Kaldvellas bestående erosjonssikring gjennomgås langs hele sonen, med reparasjon og utbedring av oppståtte erosjonsskader og steinsetting av ubeskyttet bunn. Det er ikke lagd grunnlag for bestemmelse av arbeidets omfang. Aktuell elvestrekning er ca 1000 m (se fig.8), og det antas foreløpig et massebehov i gjennomsnitt på ca 2 – 3 m³ pr. m langs halve strekningen, dvs. ca 1000 – 1500 m³.*

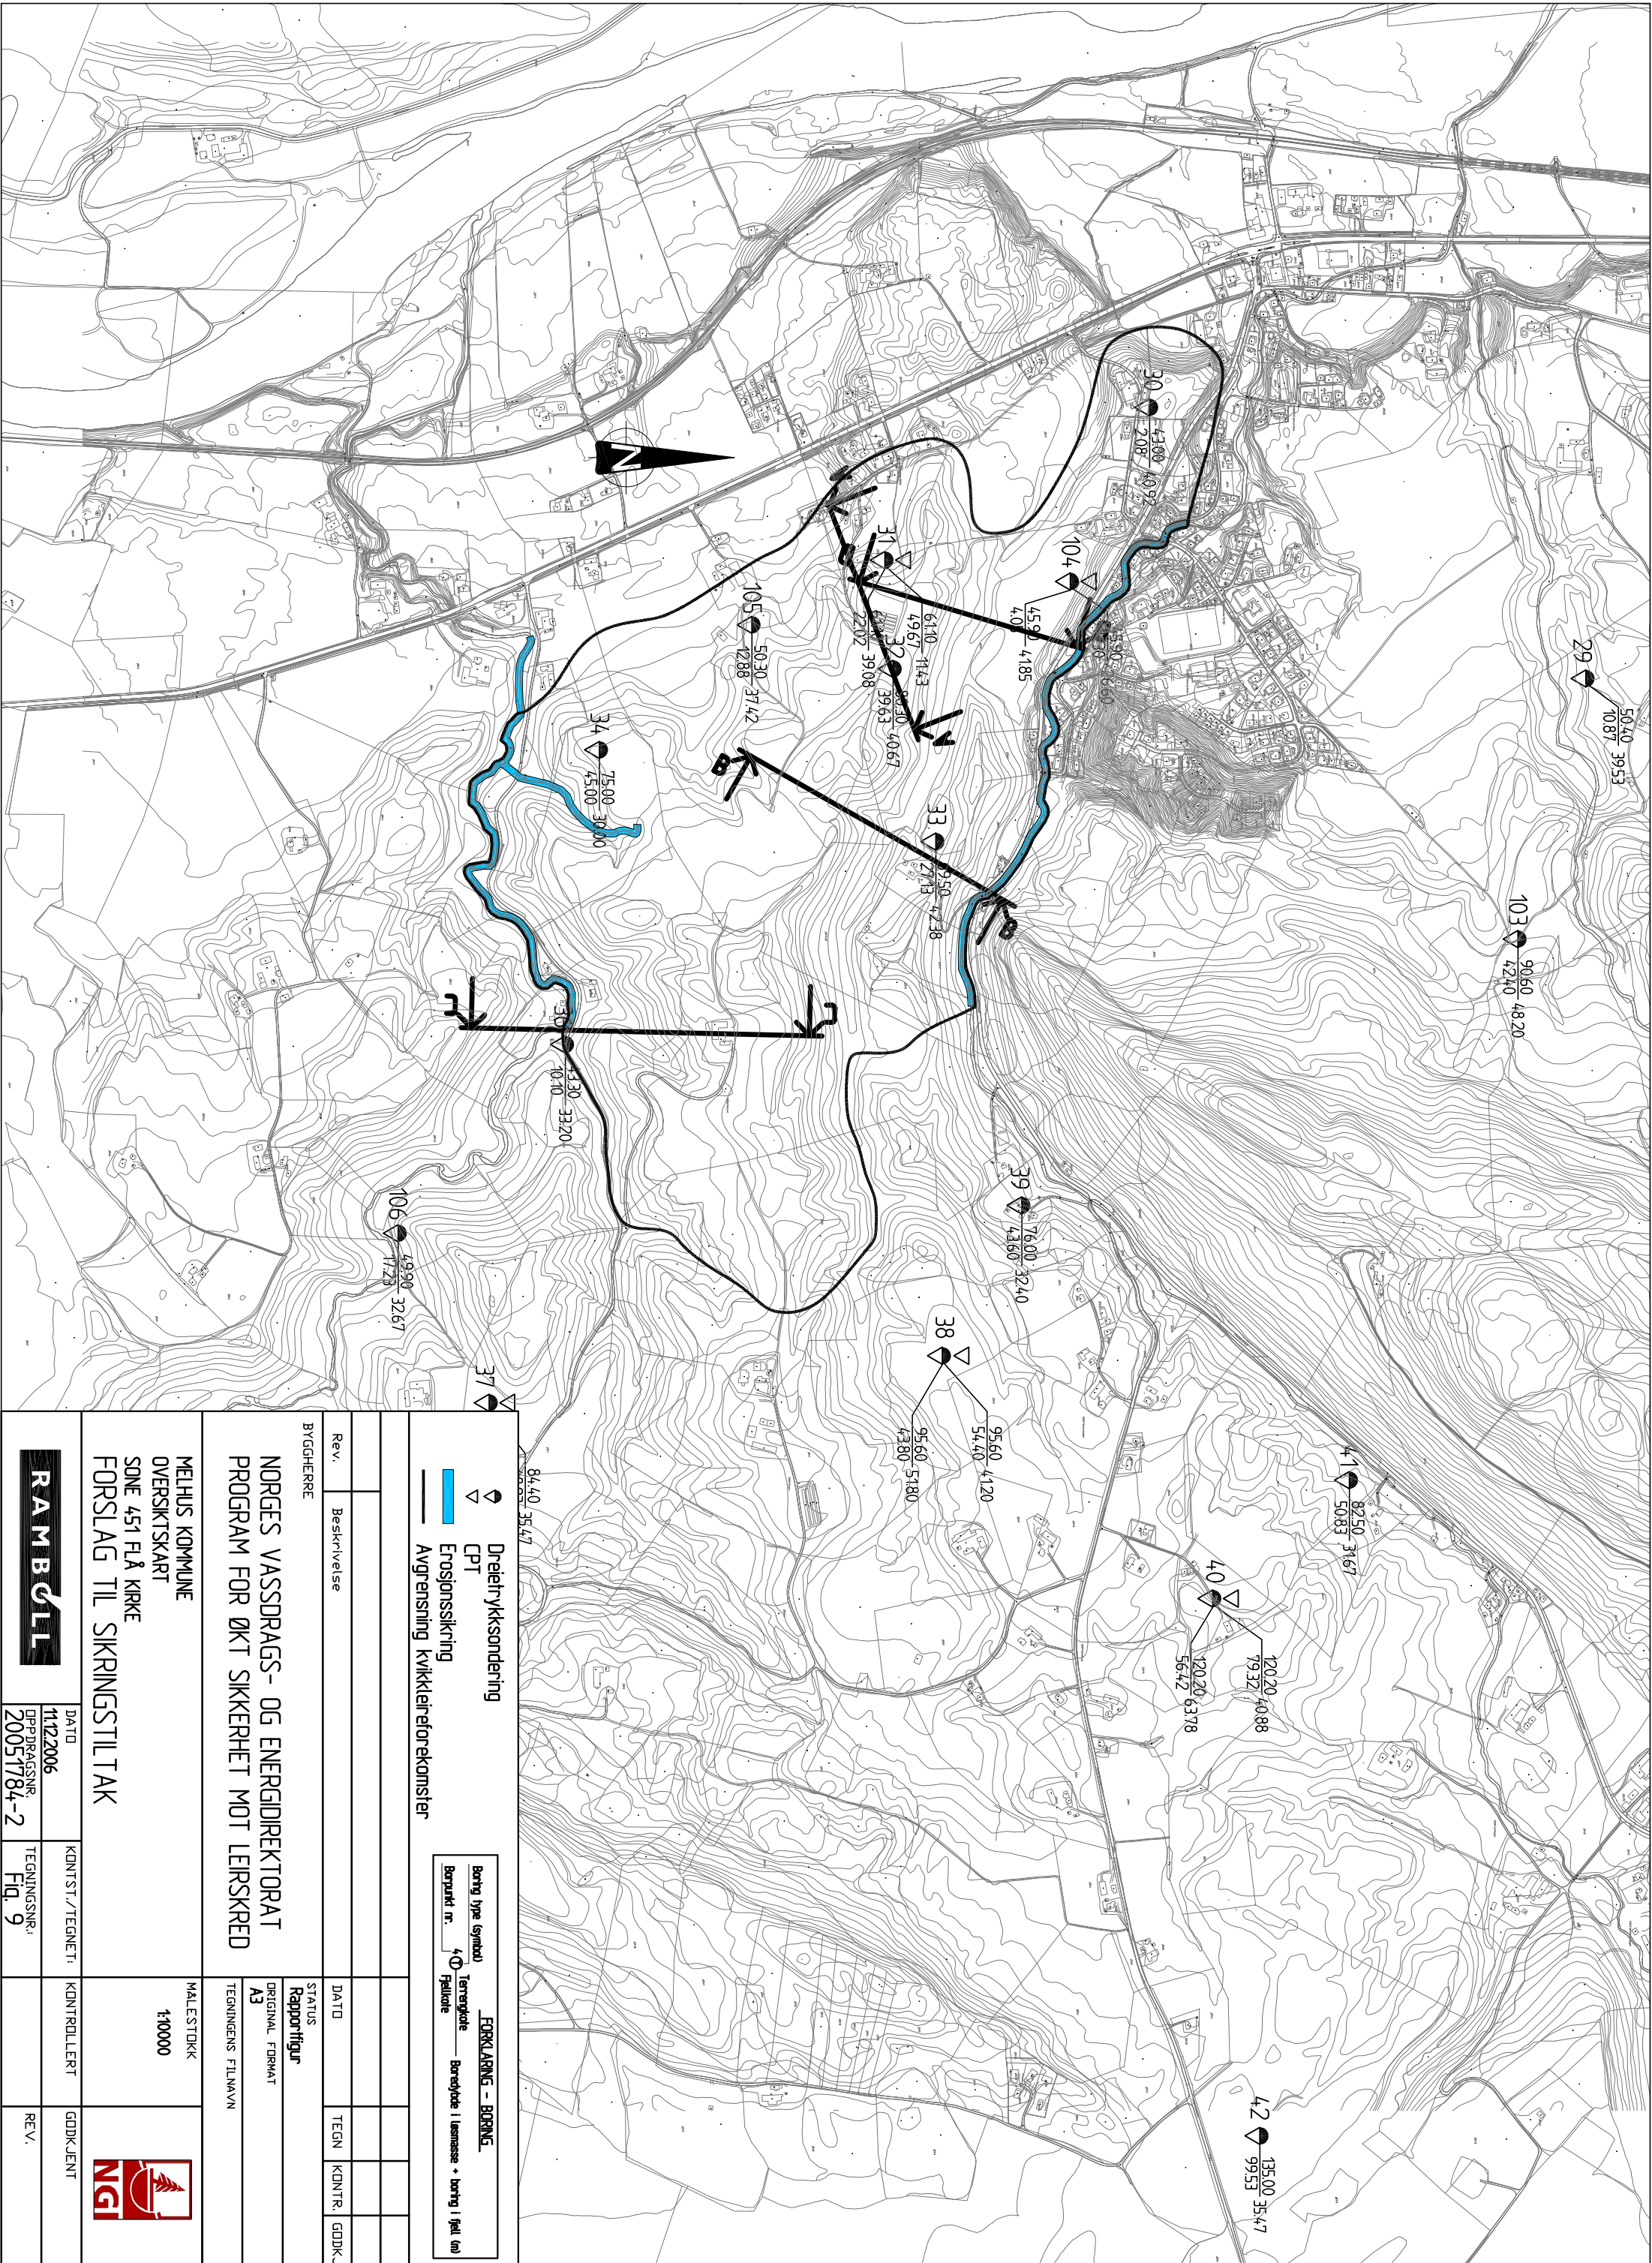
RAMBØLL	DATE	KONTST./TEGNET.	KONTROLLERT	GDDKJENT
	11/12/2006			
	DEPROJASNR. 2005/784-2	TEGNINGSNR. 1		
		Fig. 9

Tilsvarende gjelder for nedre del av Møsta (nedenfor grensen mot sone Engan), som delvis er erosjonssikret (i yttersvinger). Også denne sikring er skadet og overflateutglidninger har oppstått. Møsta må gjennomgås langs hele sonen, ca 600 m, med reparasjon og utbedring av oppståtte erosjonsskader og steinsetting av ubeskyttet bunn. Det er ikke laget grunnlag for bestemmelse av arbeidets omfang. Det antas foreløpig et massebehov i gjennomsnitt på ca 3 – 4 m³ pr. m langs halve strekningen, dvs. ca 900 – 1200 m³.

- Kaldvella og Møsta må erosjonssikres langs sonen, både i bunn og sider, i en samlet løsning med de tilstøtende deler av elvene i sone Bortn og Engan, se fig.9.*

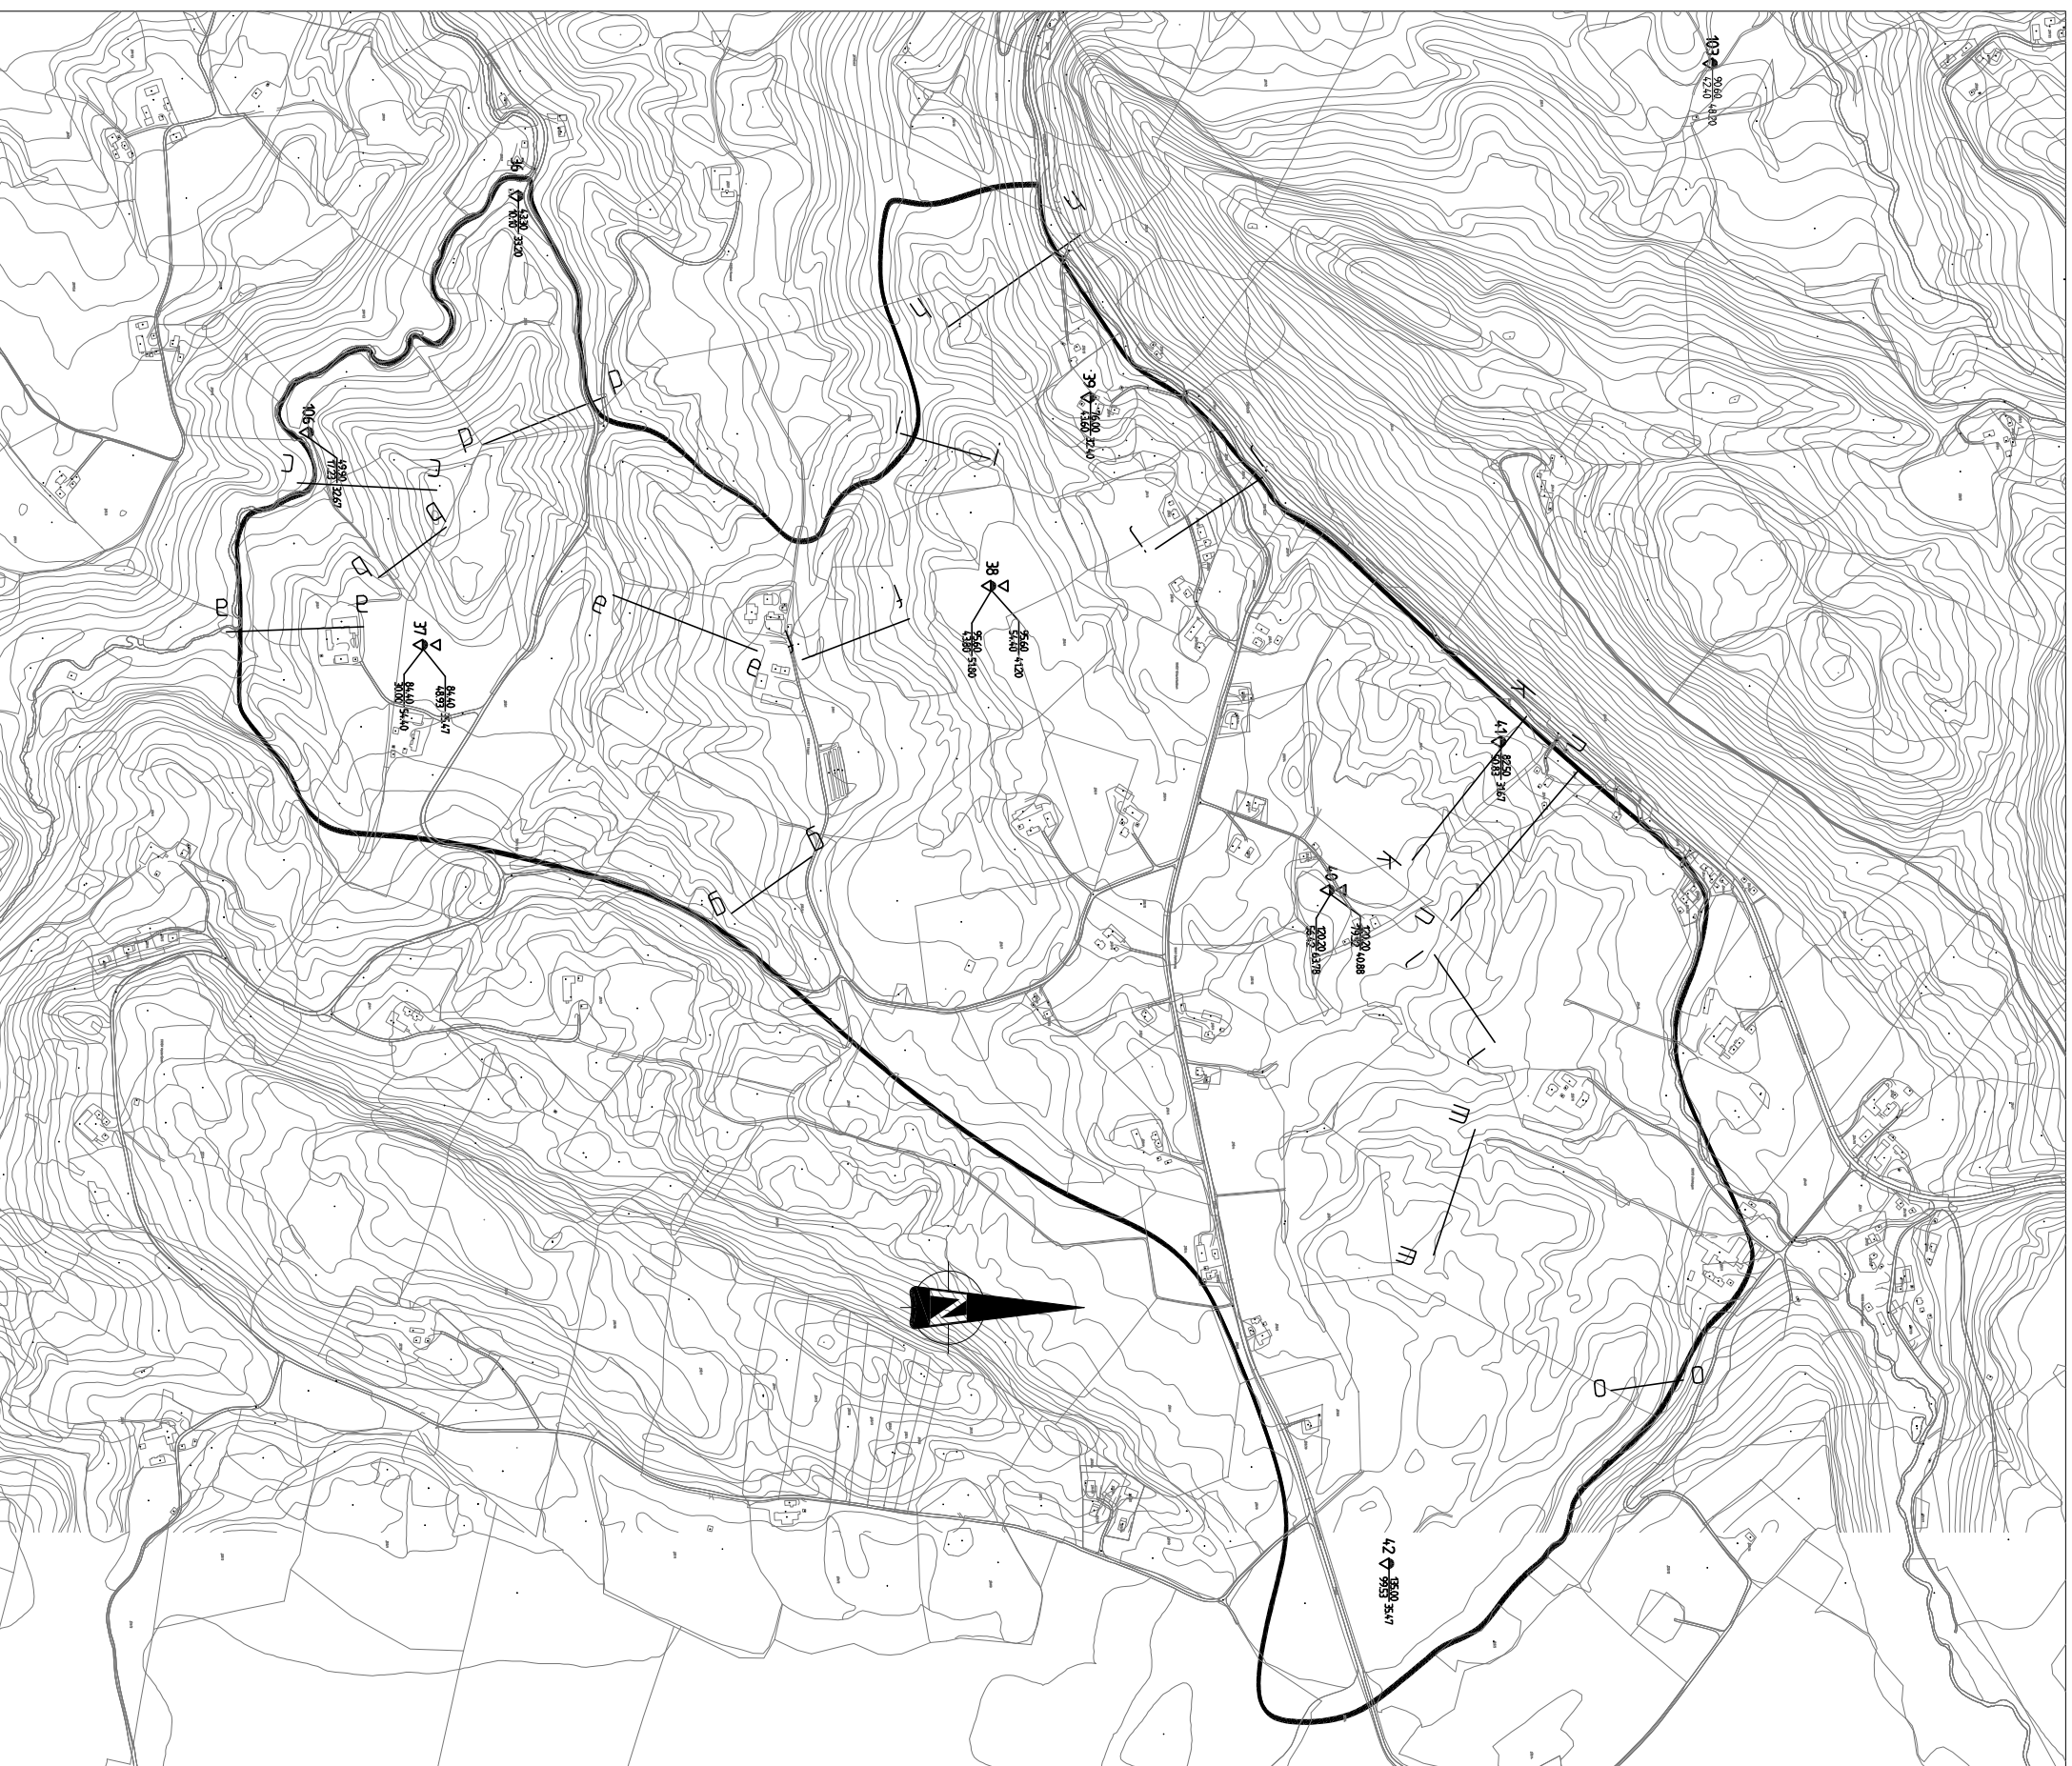
DATE	11/22/2006	KONTST./TEGNET:	KONTROLLERT	GDDK.JENT
DPPDRAGSNR.	2005/1784-2	TEIINGNSNR.:	Fig. 22	REV.:

I tillegg er det på egen oversikt i fig. 22 vist resultater fra stabilitetsoverslag i 15 forenklete profiler utført ved ordinær sirkelberegning vha regneark med isotrop skjærstyrke s_{uD} . Overslagene er gjort for å kunne vurdere et større antall skråninger etter en forenklet og rask beregningsmetode. Det er også foretatt en sammenligning av beregnet sikkerhet ved de anvendte analysemetoder (med/uten anisotrop skjærstyrke).

Beregningsprofilene i fig. 19-21 er valgt ut for Postograf-analyse på grunnlag av overslagsberegninger med Sirkla (jfr. oversikt stabilitetsprofiler vist på fig.22). I disse profiler er laveste beregnet sikkerhet $F_c = 1,25$ for profil A-A, $F_c = 1,44$ for profil B-B og $F_c = 1,48$ for profil C-C.
