Kvikkleirekartlegging Sørlandet

RISIKO FOR KVIKKLEIRESKRED – KRISTIANSAND
KOMMUNE. MOSBY-STRAI, KRISTIANSAND BY.

DOK.NR. 20150471-10-R
REV.NR. 2 / 2017-06-23

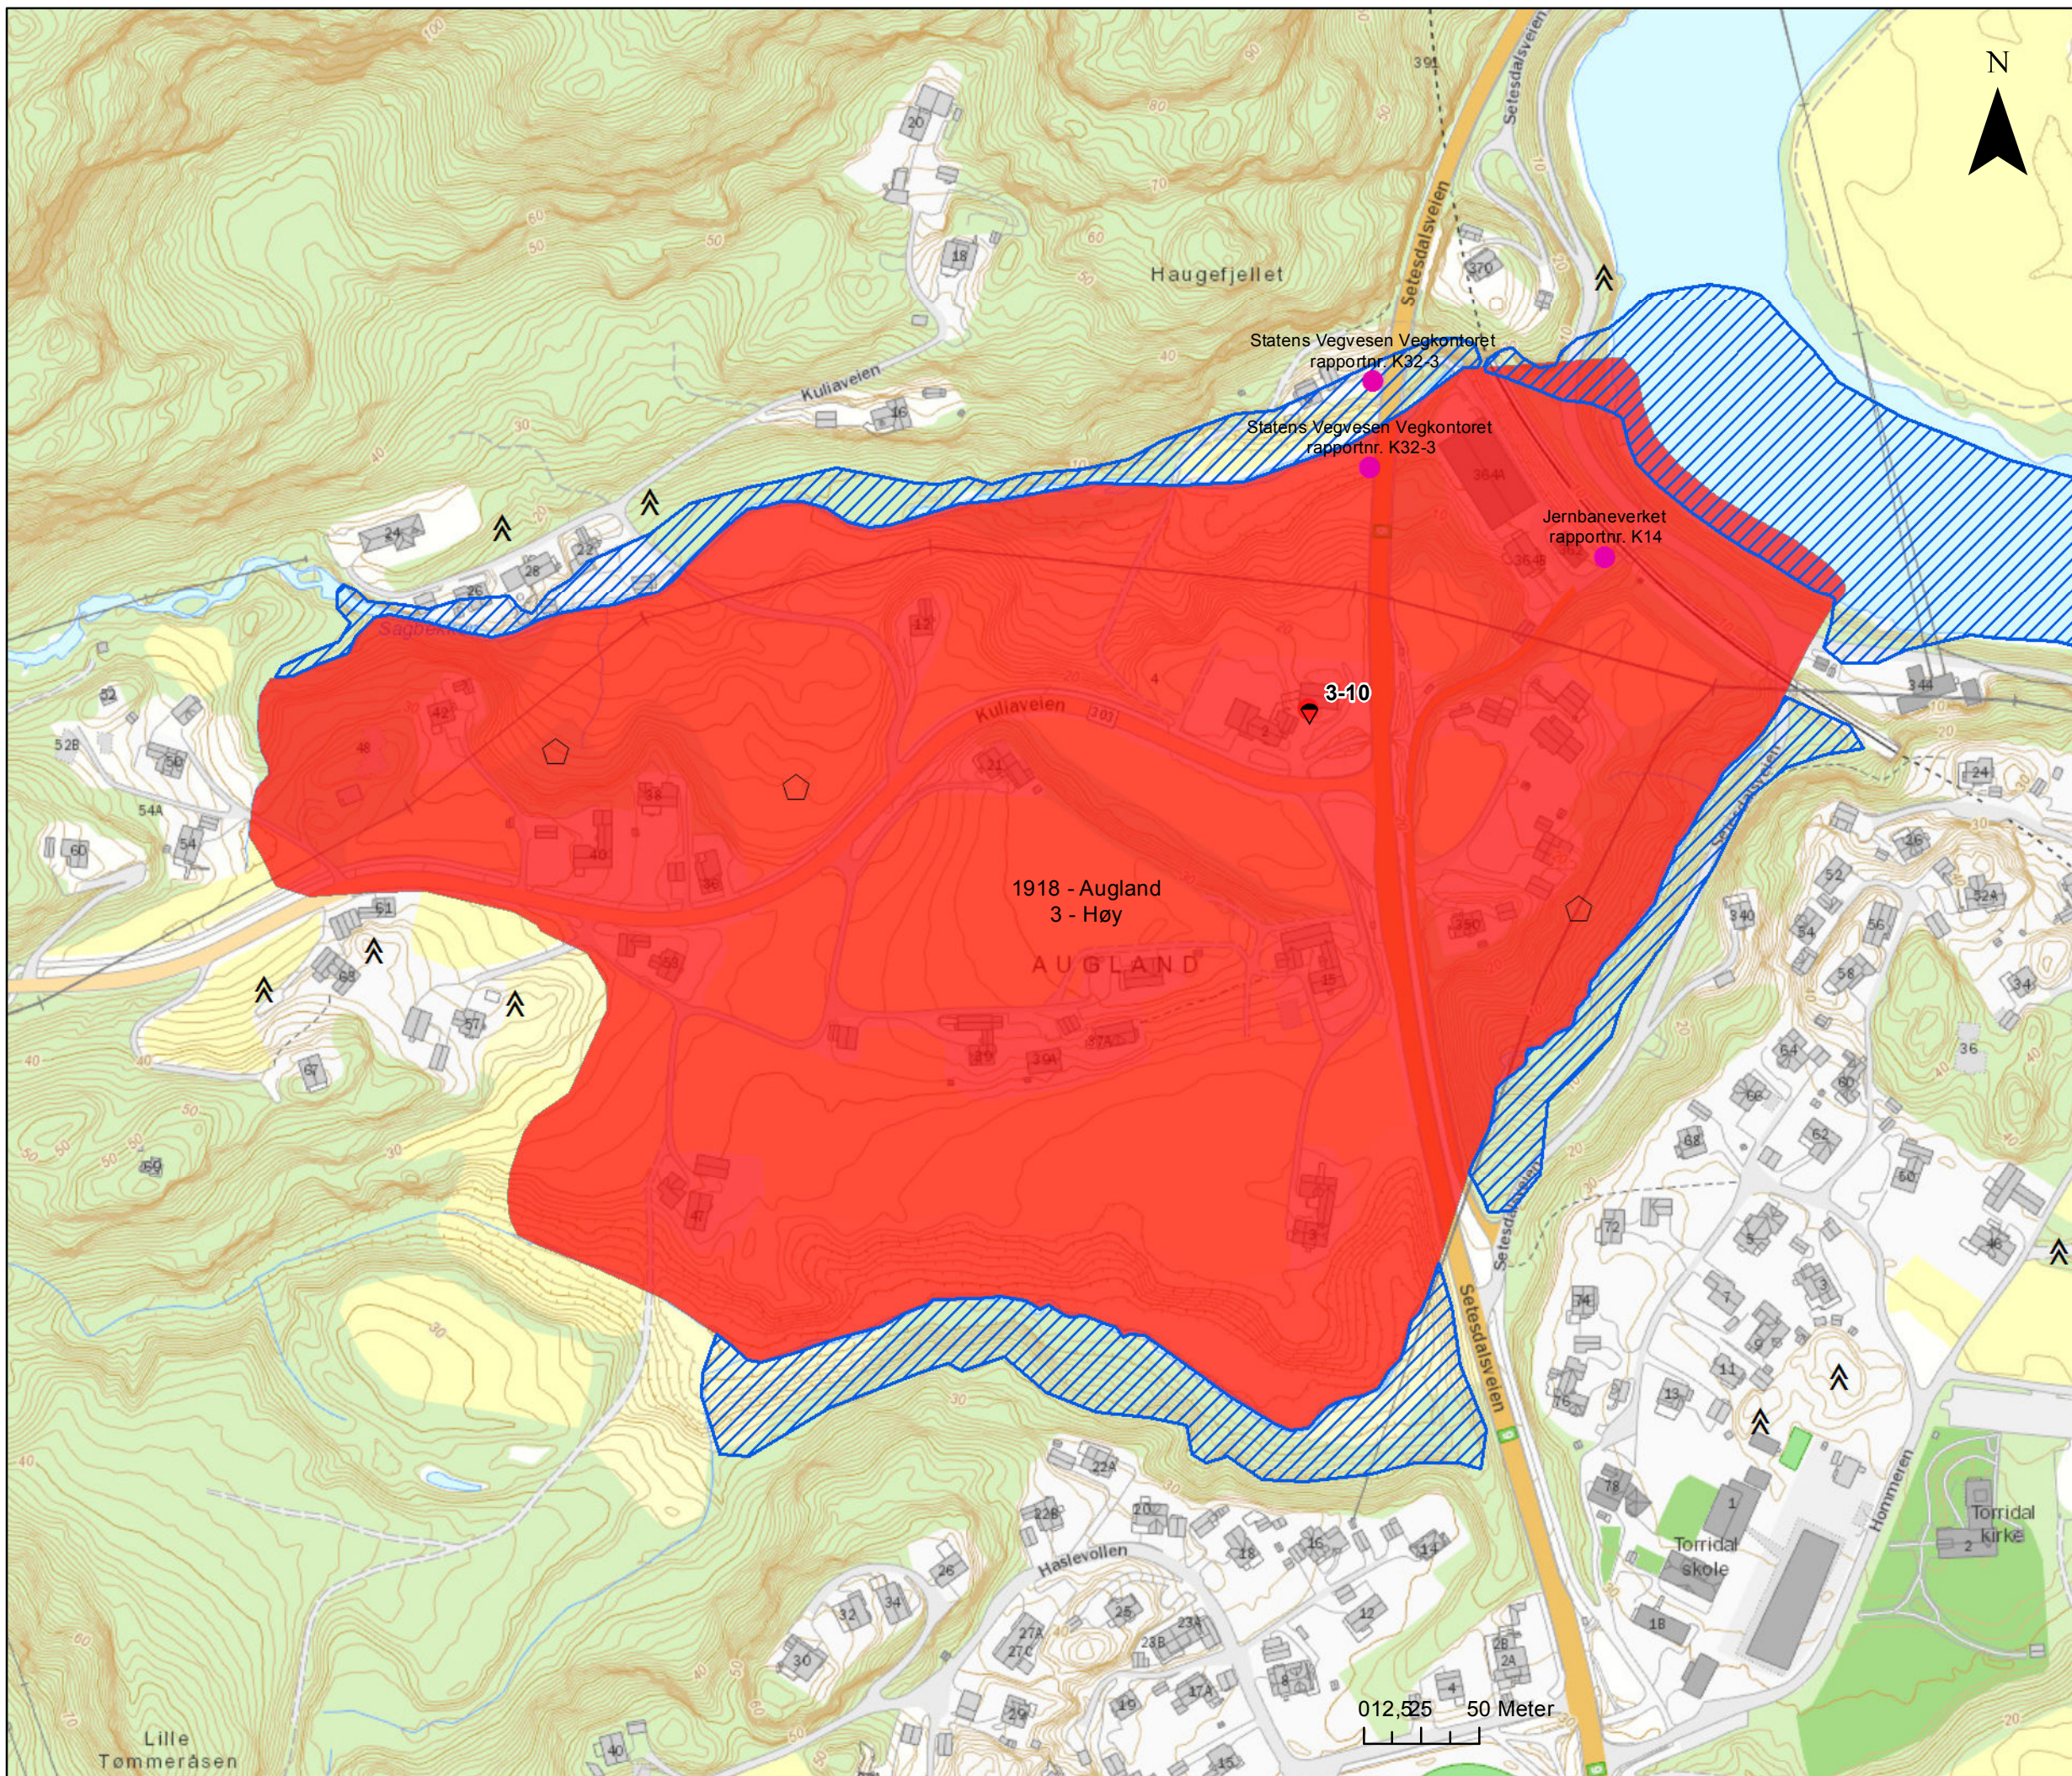
Mosby - Strai	Prosjektnr. 20150471	Kart nr. 5-9
	Utført KEK	Dato 2017-06-21
Sone: 1918	Kontrollert HHe	Godkjent KEK

Ved første- og andregangsbefaring ble en større overflateutglidning observert i sone 1918 Augland. Sonen er stor, og det er tolket kvikkleire i sonering 3-10; i dybde 14 m til 24 m samt muligens et tynnere lag fra 4-5 m dybde. Utglidningen er i skråningen mot bekken Fuglekjerrane. Garasje ovenfor utglidningen har enkelte sprekker i grunnmuren. Det er erosjon i bekken, og sensitiv leire er eksponert i foten av skråningen ved bekken. Flere antatte gamle skredgroper ble observert ved befaring langs bekken mellom observert utglidning og ned til jernbanebro. Bildedokumentasjon av utglidningen er vist i vedlegg 1, befaringsrapport fra området Mosby-Strai, samt Figur 6 og Figur 7.

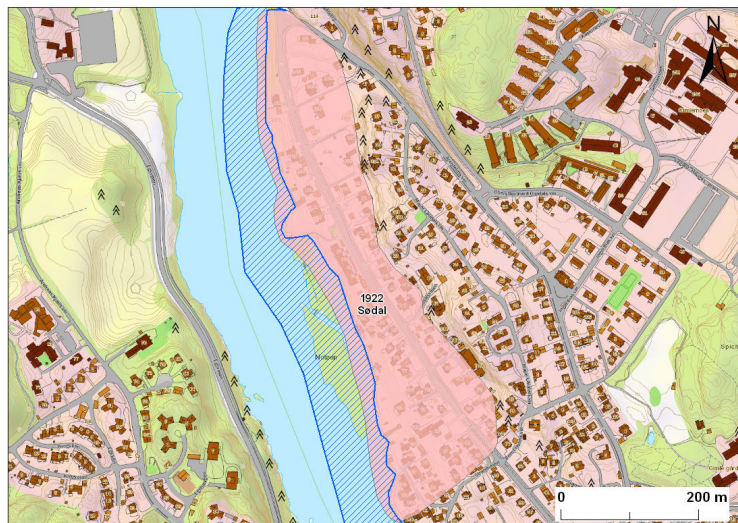
Faktorer	Beskrivelse	Faregrad	Score	Vekttall	Poeng
Skredaktivitet	Ingen registrert skredaktivitet i sonen, skrednett har ingen registrerte hendelser. Norconsult plasserer borpkt 613 i en antatt gammel skredgrop i Norconsults 5151245-RIG03 rev01.	Lav	1	1	1
Skråningshøyde,m	Skråningshøyde ca 12 m.	Under 15	0	2	0
Skjærstyrke: su/p0 eller OCR	Fra Norconsults 5151245-RIG03 rev01, OCR varierer mellom 1,7 til 6,8 fra treksialforsøk, 1,8 til 8,9 fra ødometerforsøk. I kvikkleiren er det målt 1,8 - 3,3 fra ødometerforsøk.	1,5 - 2,0	1	2	2
Poretrykk	Antar hydrostatisk poretrykk, understøttet av resultater fra poretrykksmålinger i Norconsults 5151245-RIG03 rev01.	Hydrostatisk	0	3	0
Kvikkleiremektighet	Kvikkleiremektighet varierer fra H/4 til over H/2 fra Norconsults 5151245-RIG03 rev01.	H/2 - H/4	2	2	4
Sensitivitet	Ingen prøveresultater tilgjengelig, annet enn som henvisning i Norconsults 5151245-RIG03 rev01.	30 - 100	2	1	2

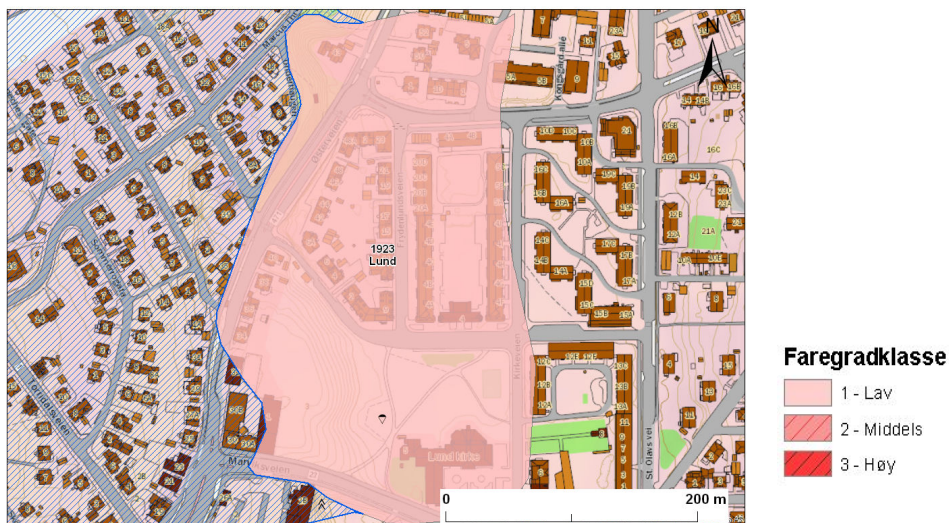
NIFS-metoden for vurdering av utløpsområder fra kvikkleireskred på kommuneplannivå ("aktsomhetsområder") angir at utløpsdistansen vil tilsvare maksimalt 3 ganger lengden av løснеområdet. Utløpsområdet for sonen 1923 Lund er laget av Multiconsult (313786-RIG-NOT-001)

Faktorer	Beskrivelse	Faregrad	Score	Vekttall	Poeng
Skredaktivitet	Lund terrasse kan være en skredgrop, men også elvebredd etter Otrås meandring. Ingen skredhendelser tilgjengelig på skrednett.	Lav	1	1	1
Skråningshøyde,m	Ca 10 m skråningshøyde.	Under 15	0	2	0
Skjærstyrke: su/p0 eller OCR	Antar lite overskonsolidert leire	1,2 - 1,5	2	2	4
Poretrykk	Antar hydrostatisk poretrykk. Ikke berg i dagen i området.	Hydrostatisk	0	3	0
Kvikkleiremektighet	Fra Rambøll 1350014266 G-rap-009. Kvikkleire fra 3-4 m dybde i borpunkt 4-5.	> H/2	3	2	6
Sensitivitet	Antar kvikkleire.	30 - 100	2	1	2
Erosjon	Ingen.	Ingen	0	3	0
Inngrep: Forverring Forbedring	Ingen.	Ingen	0	3	0

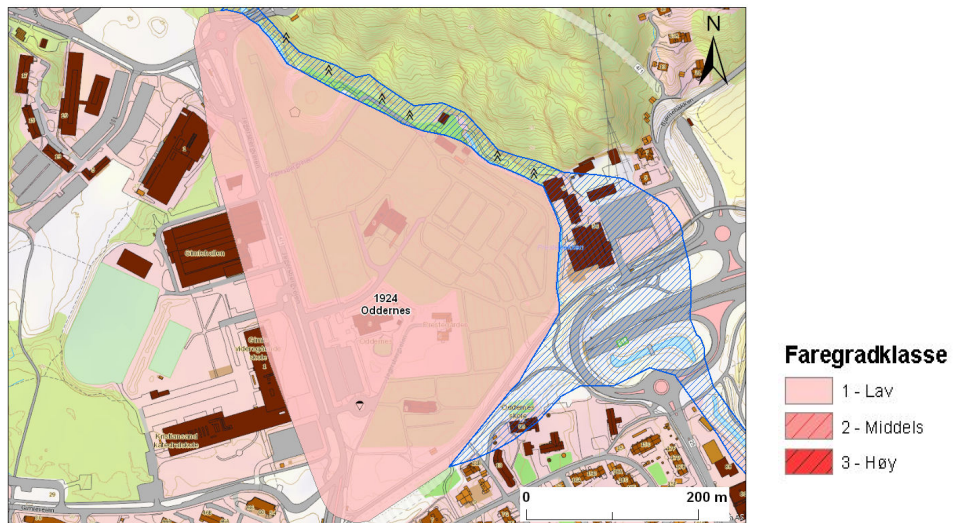
Faktorer	Beskrivelse	Faregrad	Score	Vekttall	Poeng
Skredaktivitet	Mulig skredgrop helt i nord i sonen. Ingen registrerte hendelser på skrednett.	Lav	1	1	1
Skråningshøyde,m	Ca 10 m skråningshøyde.	Under 15	0	2	0
Skjærstyrke: su/p0 eller OCR	Antar noe overkonsolidert.	1,5 - 2,0	1	2	2
Poretrykk	Antar hydrostatisk. Berg i fremkant og på siden av sonen.	Hydrostatisk	0	3	0
Kvikkleiremektighet	Fra Rambøll-rapport 1350014266 G-rap-010 rev01, borpunkt 4-4.	H/4	1	2	2
Sensitivitet	Antar kvikkleire innenfor sonen. Funnet kvikkleire og sprøbruddsmateriale langs E18, fra K121-B fra Veglaboratoriet, i profil 5600.	30 - 100	2	1	2
Erosjon	Ingen, bekken går i åpen betongkølvert/plastret elveleie langs foten av hele sonen.	Ingen	0	3	0
Inngrep: Forverring Forbedring	Ingen inngrep utover kanalisering av elveleiet.	Ingen	0	3	0
