NOTAT

OPPDRAK	Klassifisering av faresoner for kvikkleireskred i Nedre og Øvre Eiker	DOKUMENTKODE	814835-RIG-NOT-002
EMNE	Erosjonsbefaring nye kvikkleiresoner	TILGJENGELIGHET	Åpen
OPPDRAKSGIVER	NVE	OPPDRAGSLEDER	Jimmie Ekbäck
KONTAKTPERSON	Ellen Davis	SAKSBEHANDLER	Daniel Lennartsson
KOPI		ANSVARLIG ENHET	2012 BVT Geofag

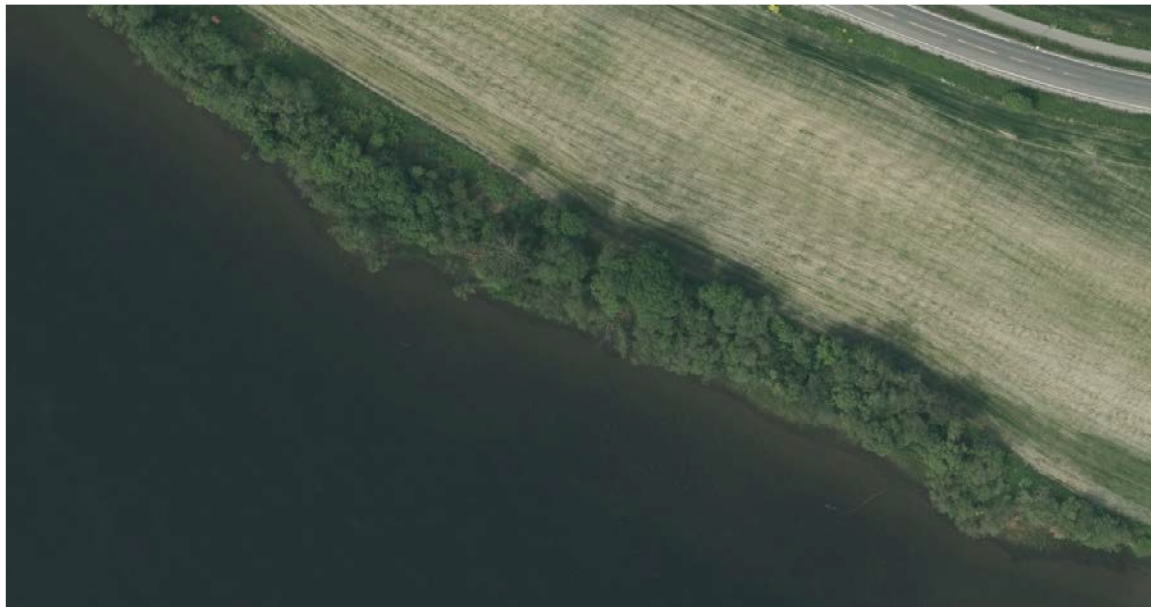
Figur 2-1 Flyfoto av området

Flyfoto av strandsonen er vist i Figur 2-1.

Det er ikke registrert pågående erosjon i elveskråningen, vannet er klart, det er ikke noe som tyder på utvasking eller andre eroderende aktiviteter i området. Elvebunnen er relativt langgrunn. Det er ikke noe erosjonssikring i området og massene er erosjonsømfintlige, se eksempel på manglende erosjonssikring i Figur 2-3. Ved faregradsevaluering er det valgt score 1, lite aktiv erosjon på grunn av manglende erosjonssikring.

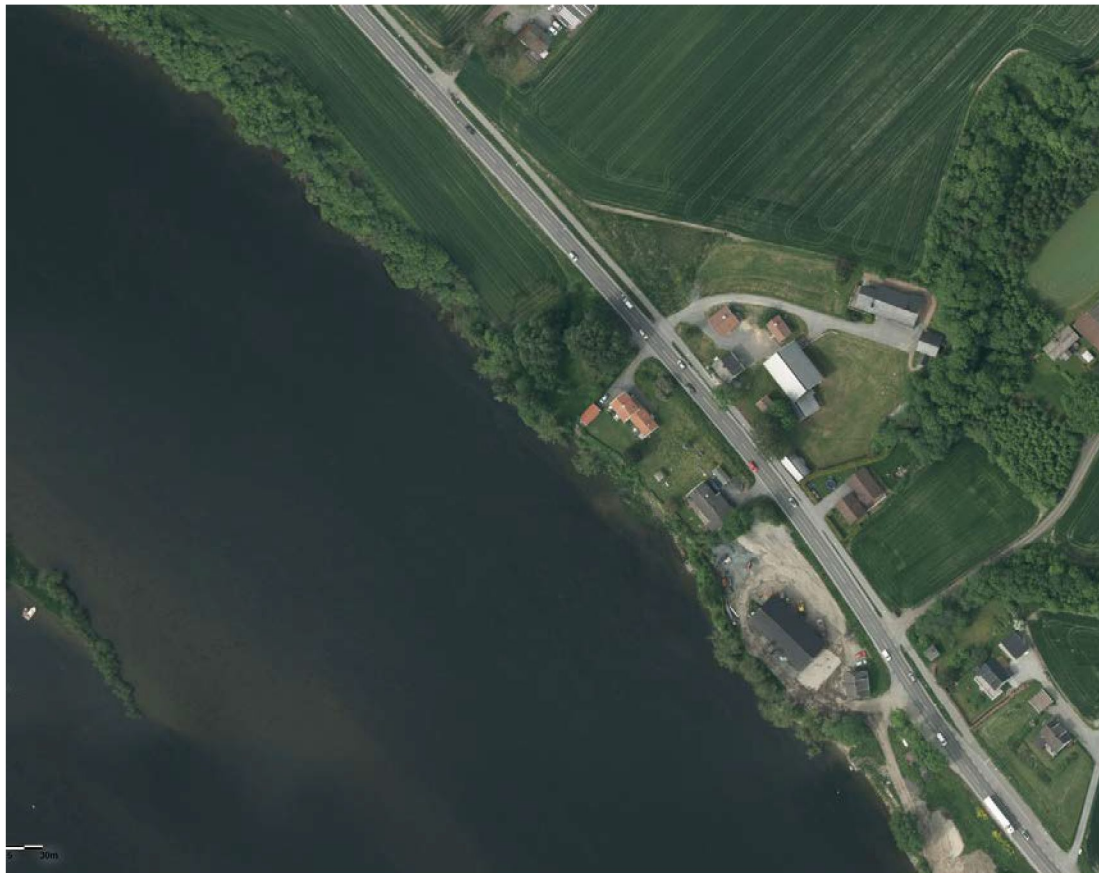
Figur 3-1 Flyfoto av området

Flyfoto over strandsonen er vist i Figur 3-1.

Området har varierende terrengform mot elven, med varierende vegetasjon og masser i skråningsfoten. I Figur 3-2 og Figur 3-3 er det visst typisk utseende av strandsonen for dette området.

Generelt er vannet klart, og det er ikke registrert pågående erosjon unntatt fra ett sted. Det er registrert lokalt pågående erosjon ved utløp av dreinsvannledning, Figur 3-4.

Ved faregradsevaluering er det valgt score 2, noe erosjon. Da det er registrert lokal aktiv erosjon på noen steder. Det er i tillegg en del sprekstein/fyllmasser som kan virke som et erosjonsbeskyttelse.

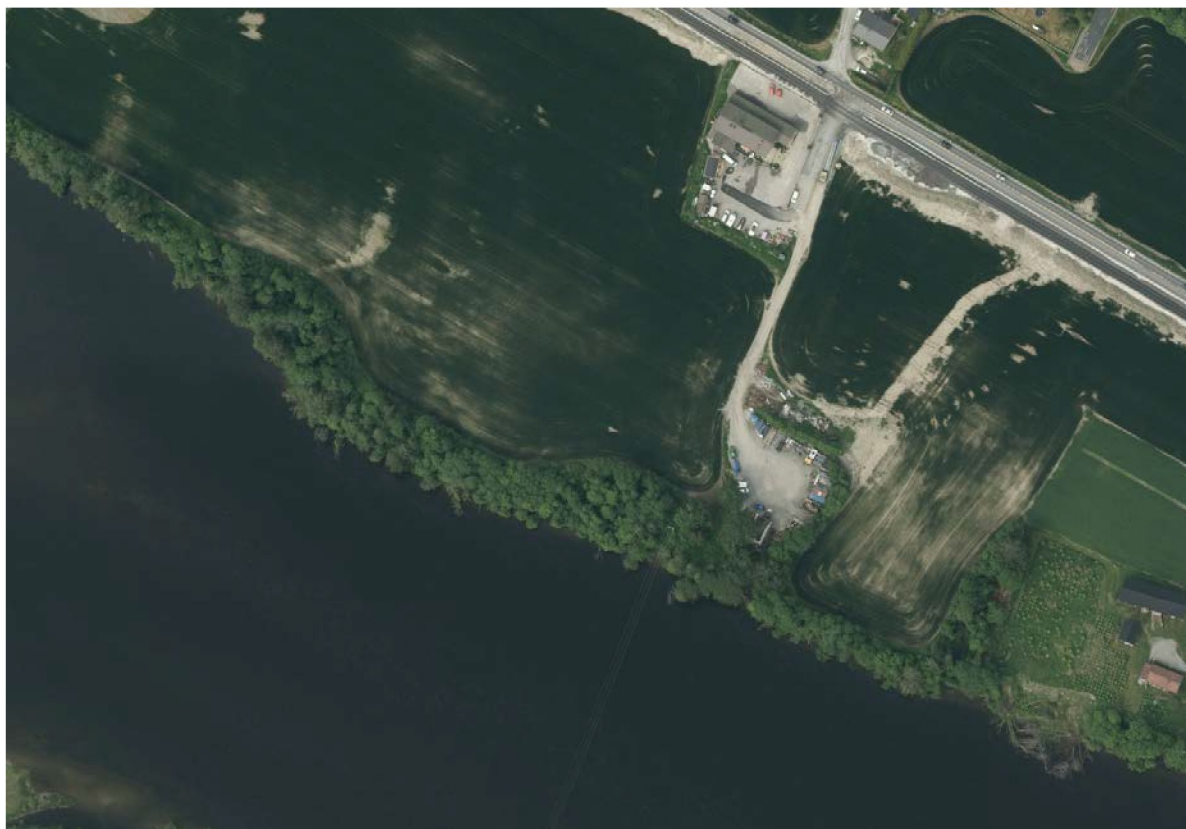
Figur 4-1 Flyfoto av området

Flyfoto over strandsonen er vist i Figur 4-1.
