Norges
vassdrags- og
energidirektorat

Klassifisering av kvikkleiresoner

Grong - del II

- Sonene nord for Grong sentrum

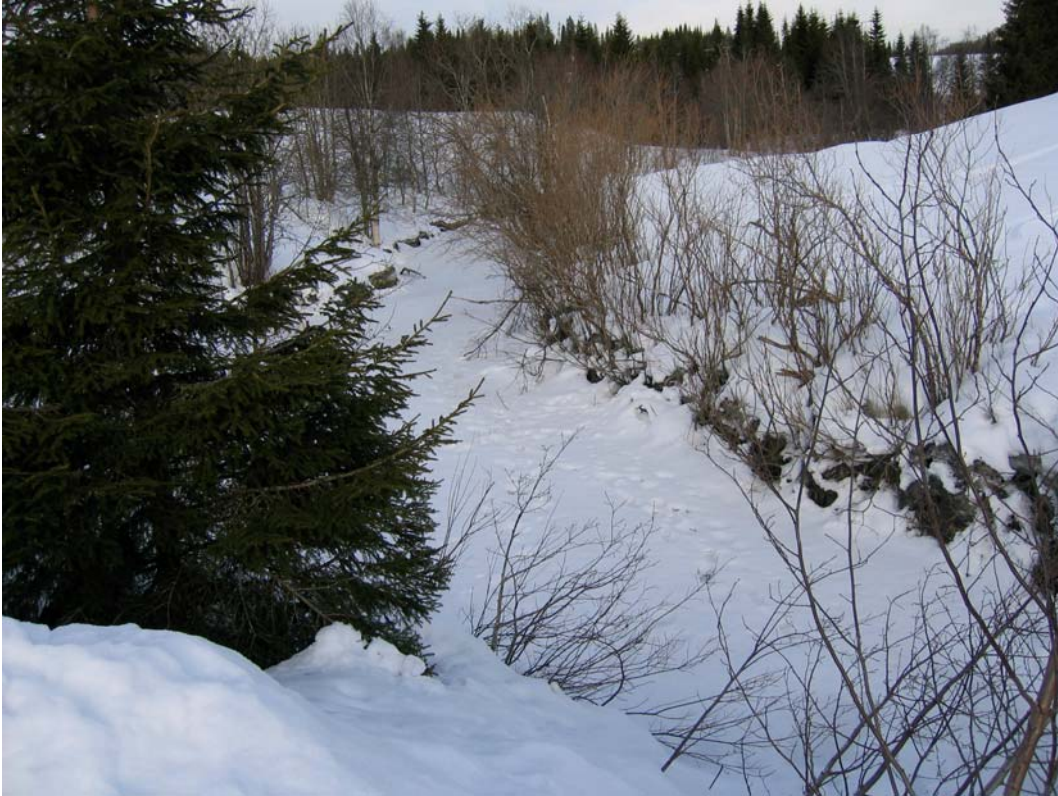
Bilde 9: Litt erosjon i Gartlandselva

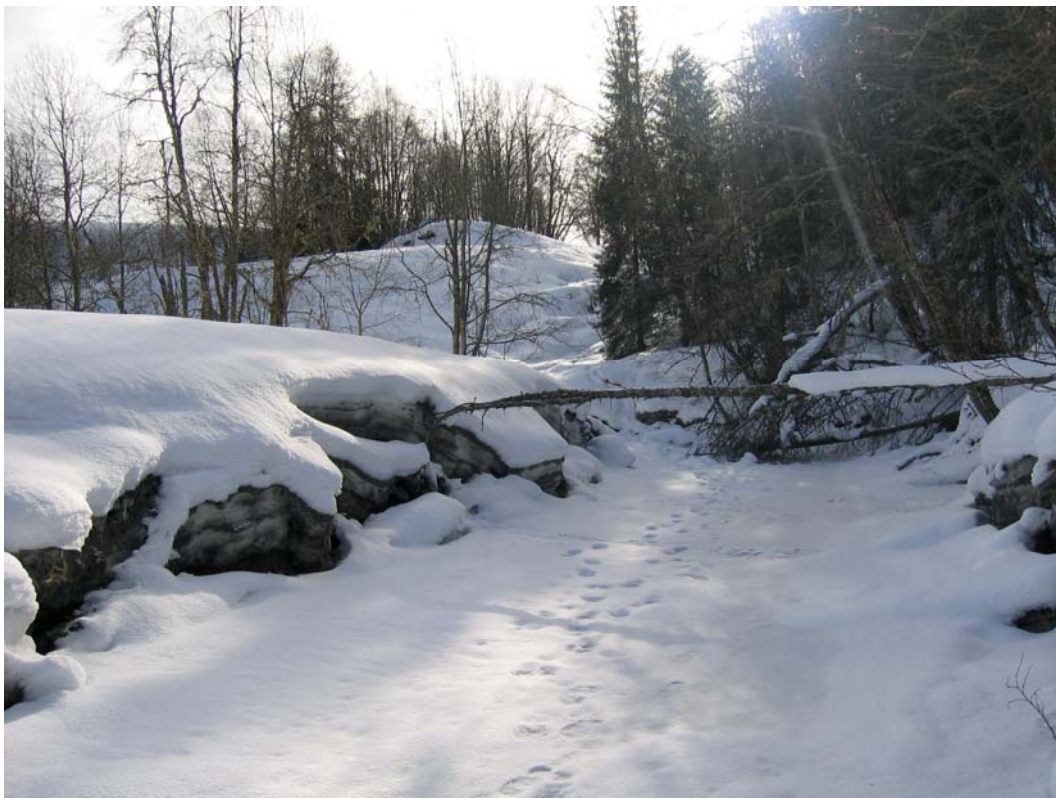
Bilde 10: Noe erosjon i Gartlandselva
