Norges
vassdrags- og
energidirektorat

Klassifisering av kvikkleiresoner

Levanger – Rapport 1

Klassifisering av kvikkleiresoner i Levanger kommune – Rapport 1

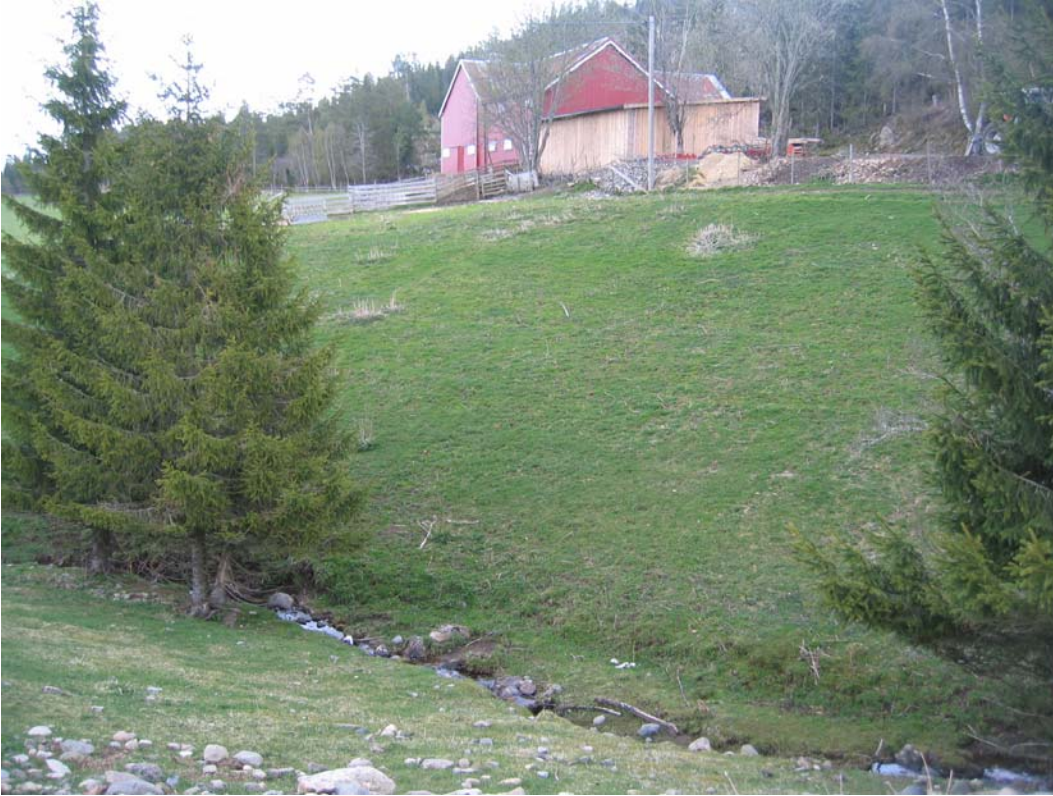
Bilde 1: Bekken er sikret av grunneier med åkerstein.

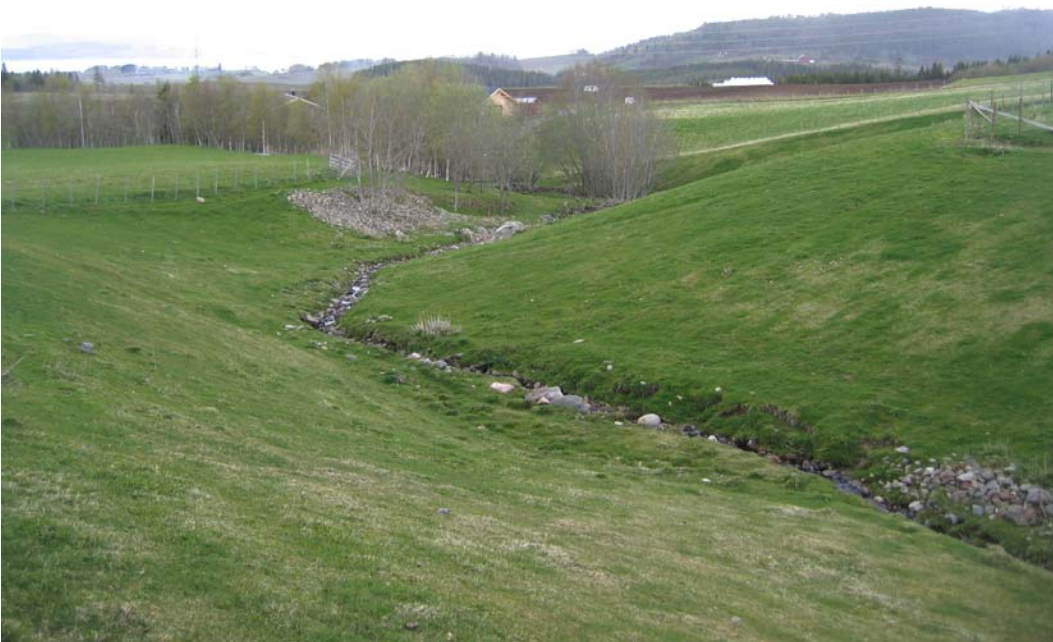
Bilde 2: Bekken er sikret av grunneier med åkerstein.

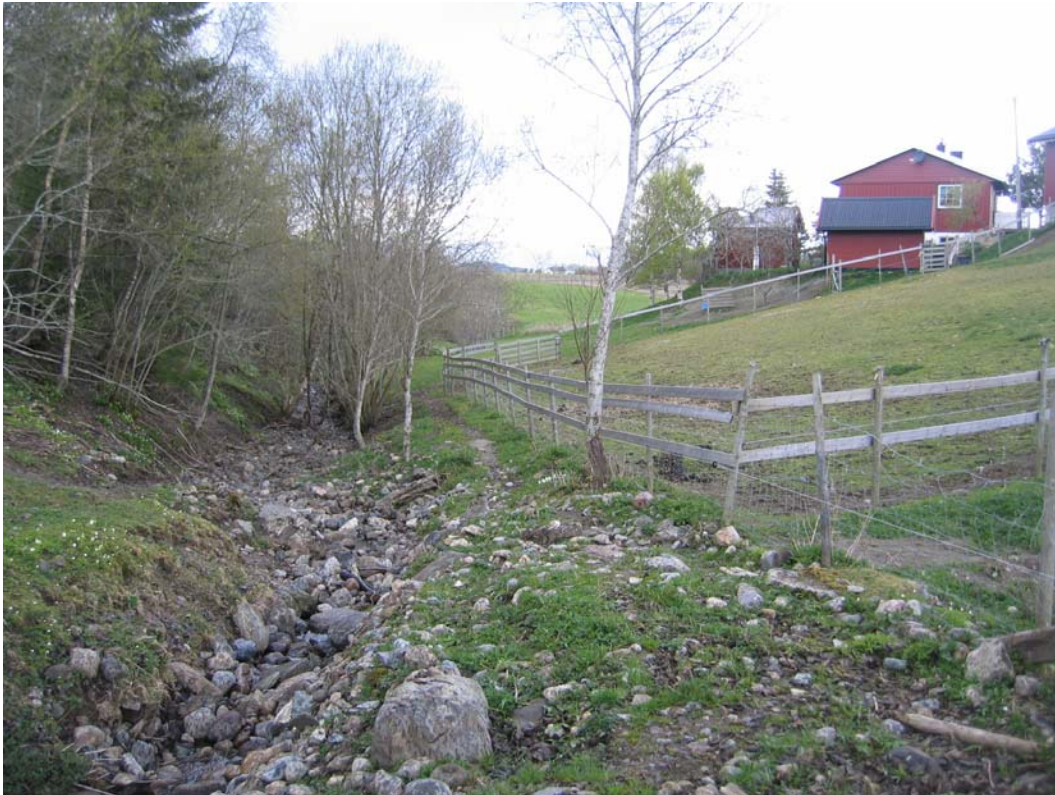
Bilde 3: Bekken er sikret av grunneier med åkerstein.
