Klassifisering av kvikkleiresoner

Steinkjer kommune – Rapport 1:

Sonene vest i kommunen

Dato: 22.12.2005	Saksbehandler: Geir B. Hagen
Revidert:	Ansvarlig: Mads Johnsen
Kommune: Steinkjer	NVE Region Midt-Norge
Fylke: Nord-Trøndelag	Vestre Rosten 81, 7075 TILLER
Vassdragsnr.: 128/129	Tlf.: 72 89 65 50 Faks: 72 89 65 51

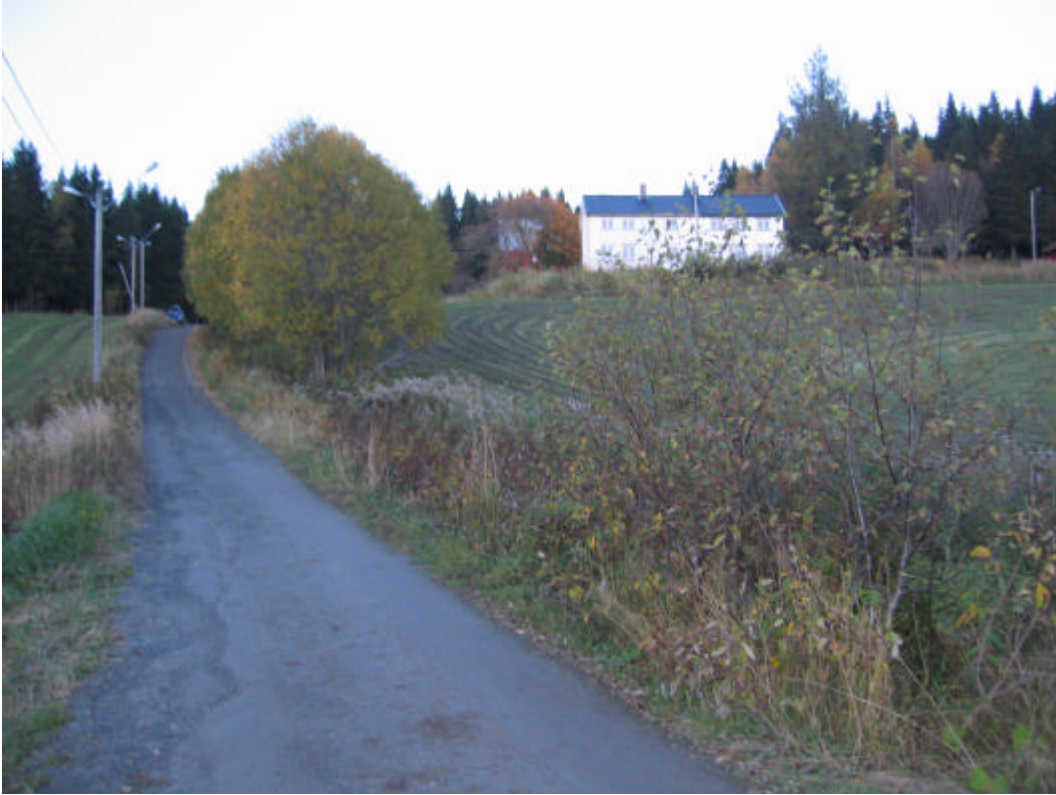
Bilde 3: Grøft langs veien
