Norges
vassdrags- og
energidirektorat

Klassifisering av kvikkleiresoner

Steinkjer kommune – Rapport 3:

Sonene langs øvre Oгна og Møyvla

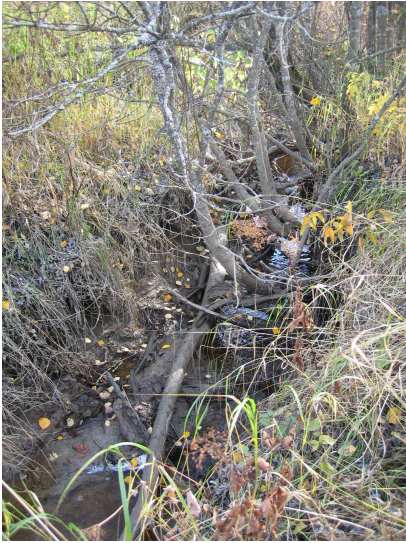
Bilde 64

Faktor	Observasjon/beskrivelse	Kategori (sett x)	
Erosjon	I Hyllbekken sitt utløp i Ognå er det blottlagt leire, bilde 64. Videre lengre oppstrøms er det også leire i dagen, bile 67. Erosjon kan oppstå (LE) begge steder. Oppstrøms vegen har masser seget noe ned (NE), bilde 67, 69 og 70.	Aktiv	
		Noe	x
		Litt	x
		Ingen	
Inngrep		Stort	
		Noe	
		Lite	
		Ingen	x
Flombølge/ oppdemming		Alvorlig	
		Middels	
		Liten	
		Ingen	
Andre forhold

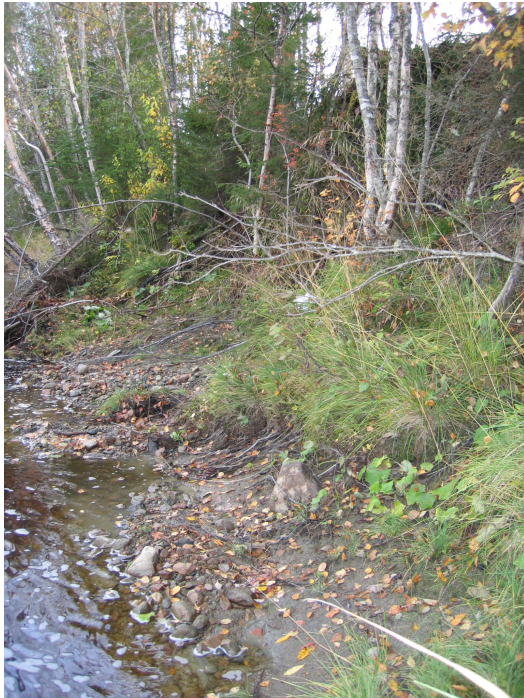
Bilde 7

Faktor	Observasjon/beskrivelse	Kategori (sett x)	
Erosjon	Lauva, sidebebekk/elv til Oгна. Blottlagt leire i dagen, bilde 7 og 9. Bilde 10+11 viser en skråning i yttersving som er utsatt for erosjon.	Aktiv	
		Noe	
		Litt	x
		Ingen	
Inngrep		Stort	
		Noe	
		Lite	
		Ingen	x
Flombølge/ oppdemming		Alvorlig	
		Middels	
		Liten	
		Ingen	
Andre forhold
