Norges  
vassdrags- og  
energidirektorat

## Klassifisering av kvikkleiresoner

### Snåsa

## Klassifisering av kvikkleiresoner i Snåsa kommune

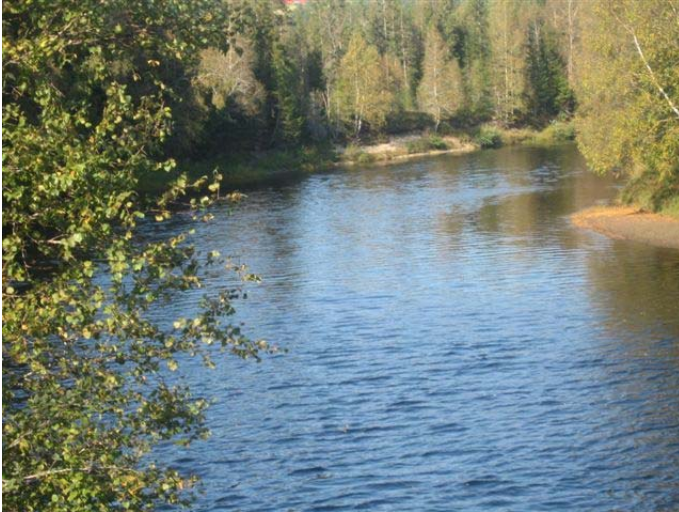
Faktor	Observasjon/beskrivelse	Kategori (sett x)	
Erosjon	Noe erosjon i hele yttersvingen nord i sonen, jfr. bilde B1. Siltige masser. Den lave melen gir lav rasfare. Fra B3 og nedover er det ingen erosjon.	Aktiv	
		Noe	
		Litt	x
		Ingen	
Inngrep	Et gårdsbruk med dyrkede arealer. Ellers utmark, uten inngrep	Stort	
		Noe	
		Lite	
		Ingen	x
Flombølge/ oppdemming	Små verdier direkte utsatt ved oppdemming/flombølge	Alvorlig	
		Middels	
		Liten	x
		Ingen	
Andre forhold	Nei

B1  
Granaelva sett motstrøms. Noe erosjon i hele yttersvingen. Lave meler tilsier liten risiko for ras. Siltige masser.

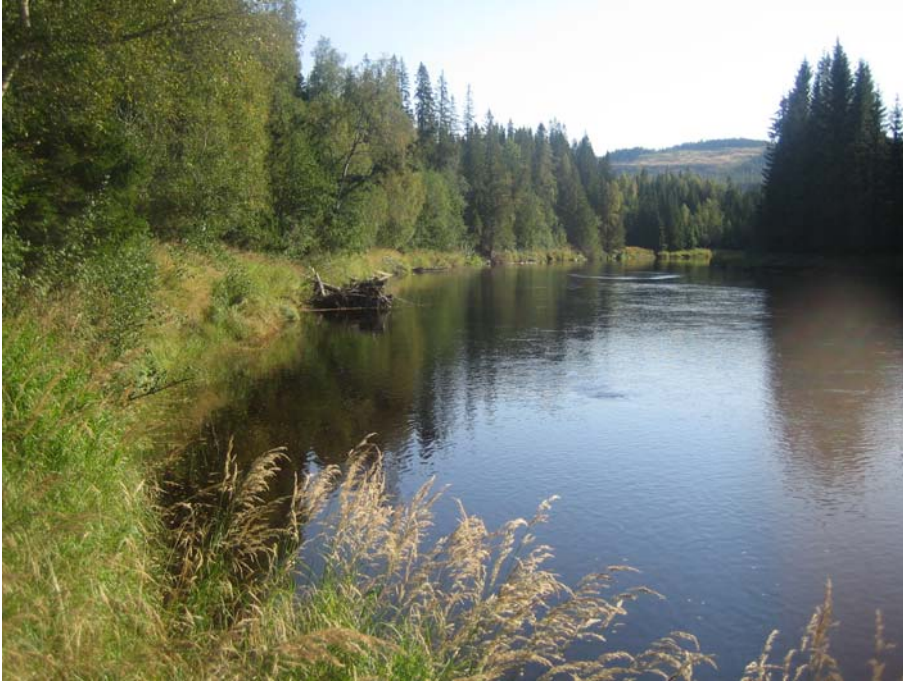
B7  
Granelva sett  
medstrøms. Ingen  
erosjon.

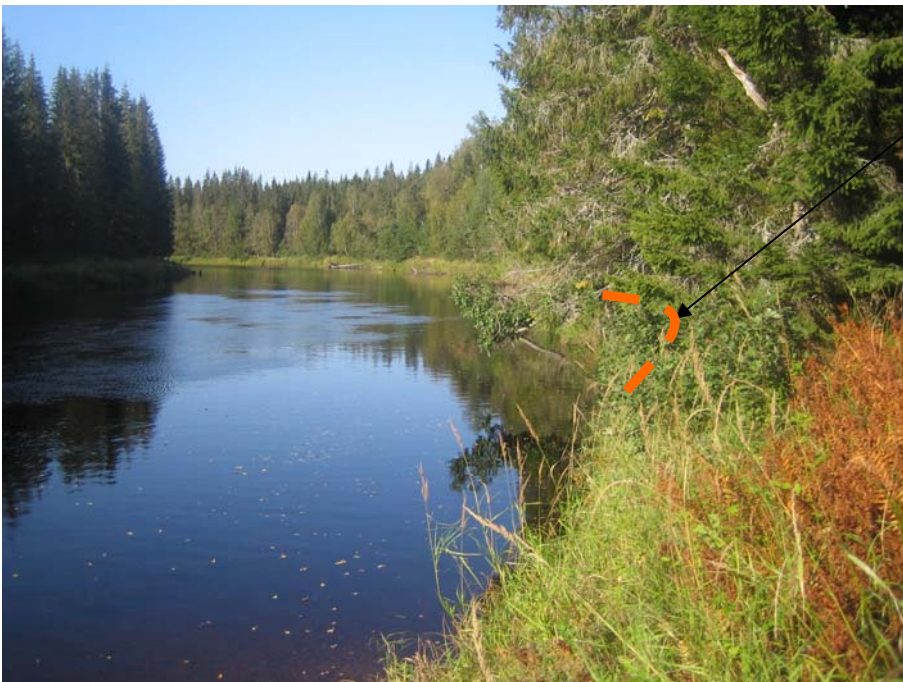
B8  
Granelva sett  
motstrøms. En  
glidning ca 25 meter  
bred i foten. Terrenget  
bak skrår ned mot  
bekkedalen innenfor.  
Topografien gir lavt  
potensiale for dypere  
ras.
