Norges
vassdrags- og
energidirektorat

Klassifisering av kvikkleiresoner

Stjørdal - Del II

| Dato: 25.2.2004 | Saksbehandler: Geir B Hagen |

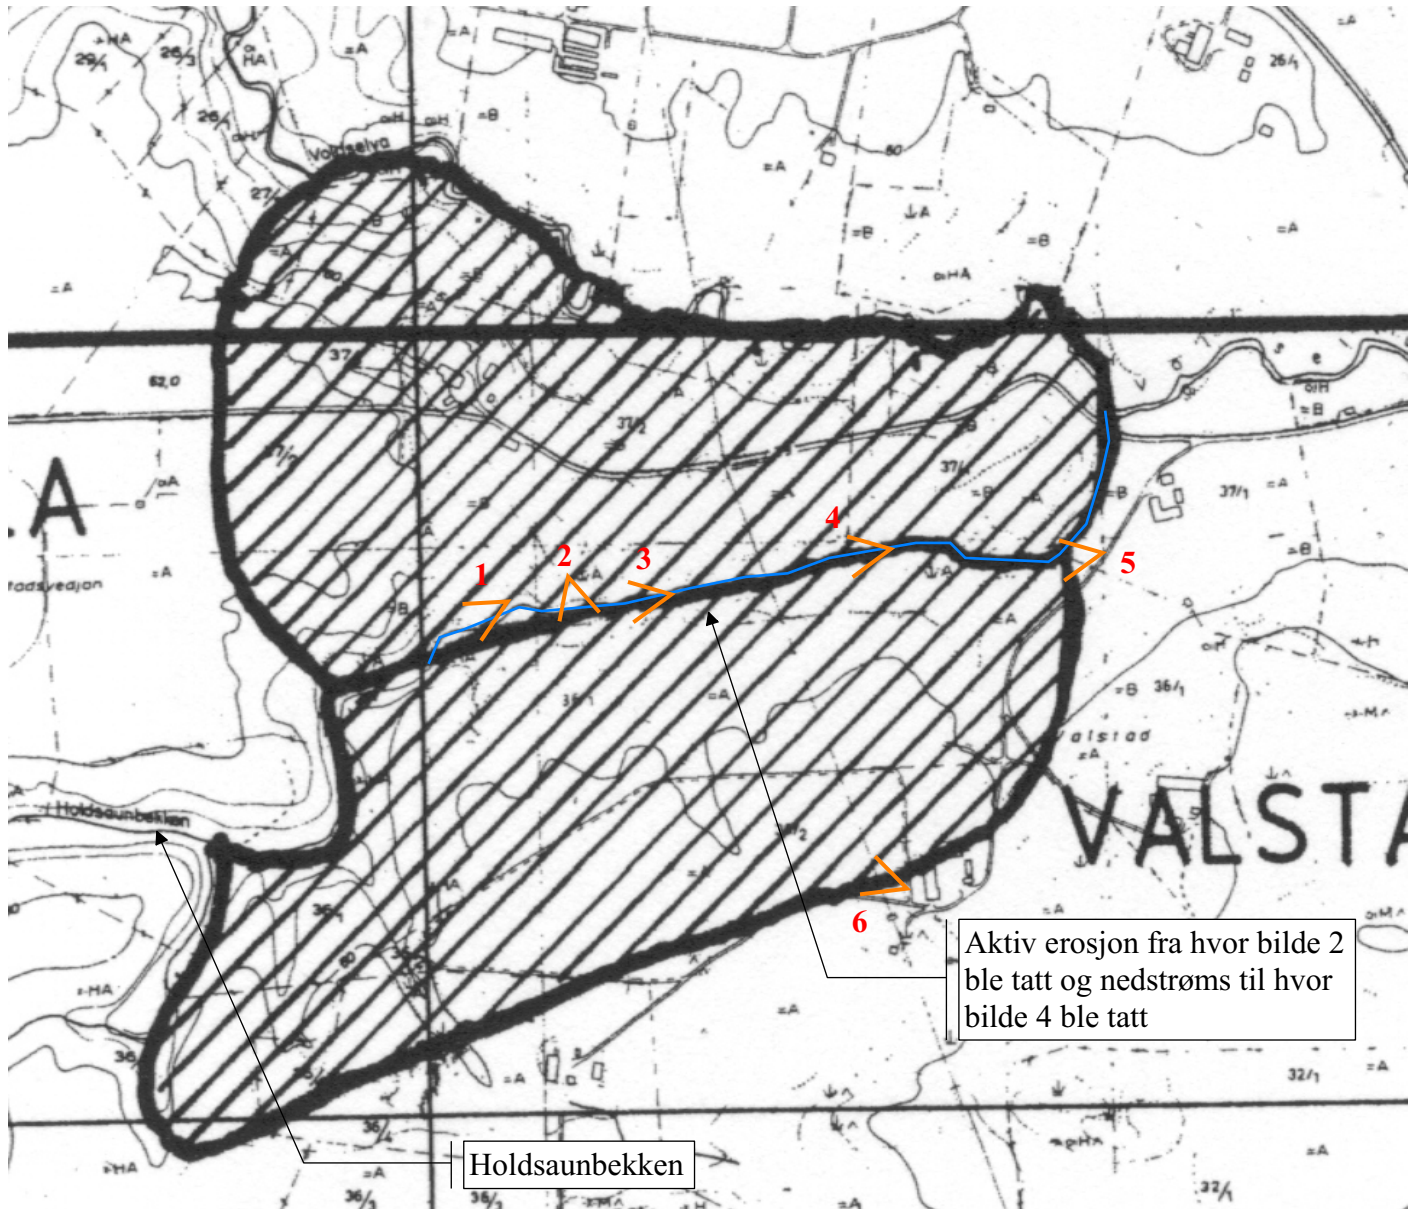
Aktiv erosjon fra hvor bilde 2 ble tatt og nedstrøms til hvor bilde 4 ble tatt

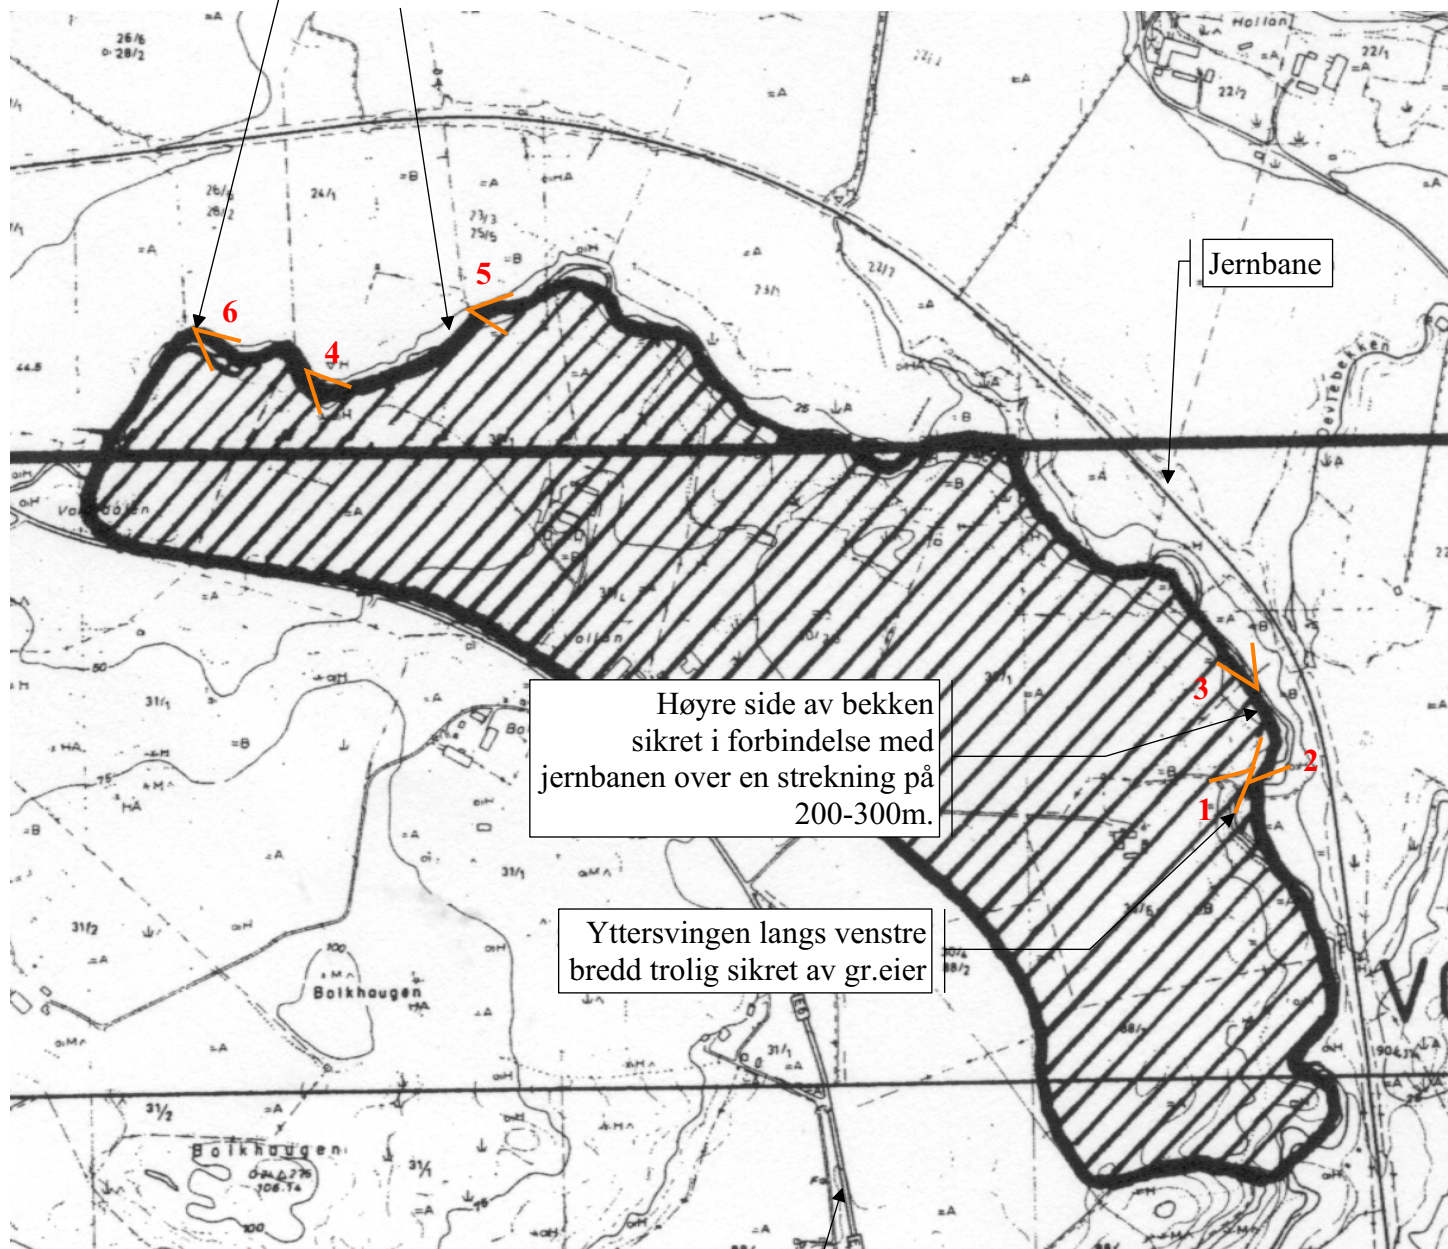
Strekning med aktiv erosjon

Høyre side av bekken sikret i forbindelse med jernbanen over en strekning på 200-300m.

Yttersvingen langs venstre bredd trolig sikret av gr.eier

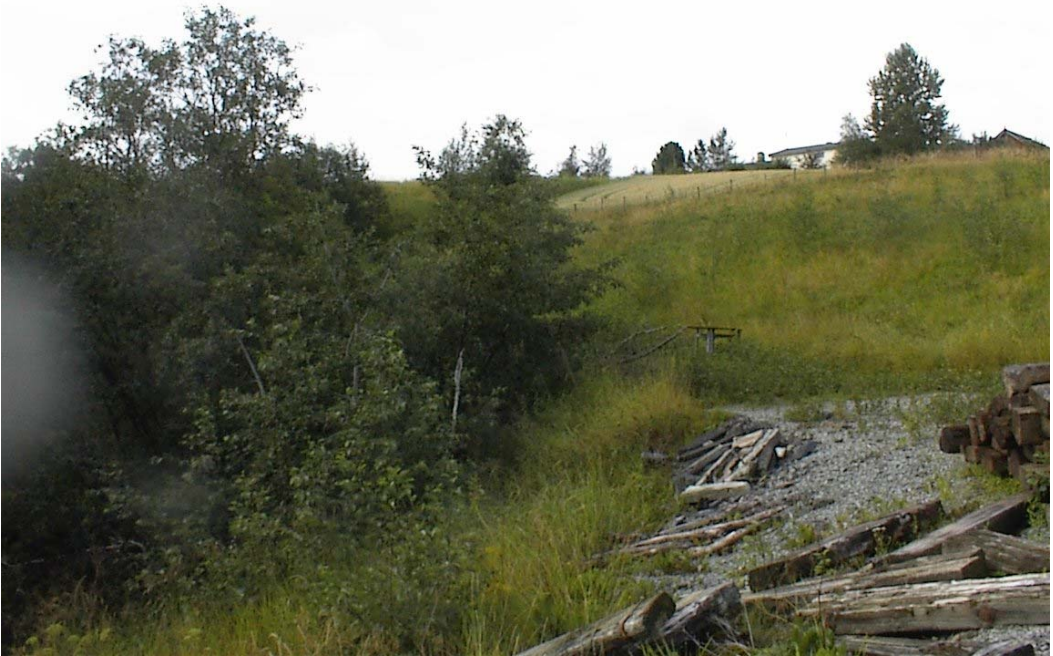
Bilde 1

| Faktor | Observasjon/beskrivelse | Kategori (sett x) | |
|---|---|---|---|
| Erosjon | Det pågår noe erosjon med aktiv erosjon i de "krappede" yttersvingene. Erosjon har ført til en bunnsenkning på ca 0,5-0,8m. Vannet er misfarget grått og bunnen av bekken består av leire/grus/stein. Se bilde 1-5. | Aktiv | |
