Oversiktskartlegging av kvikkleire, Arendal og Grimstad

ANDREGANGSBEFARING, ARENDAL OG
GRIMSTAD

DOK.NR. 20160839-03-R
REV.NR. 1 / 2018-05-22

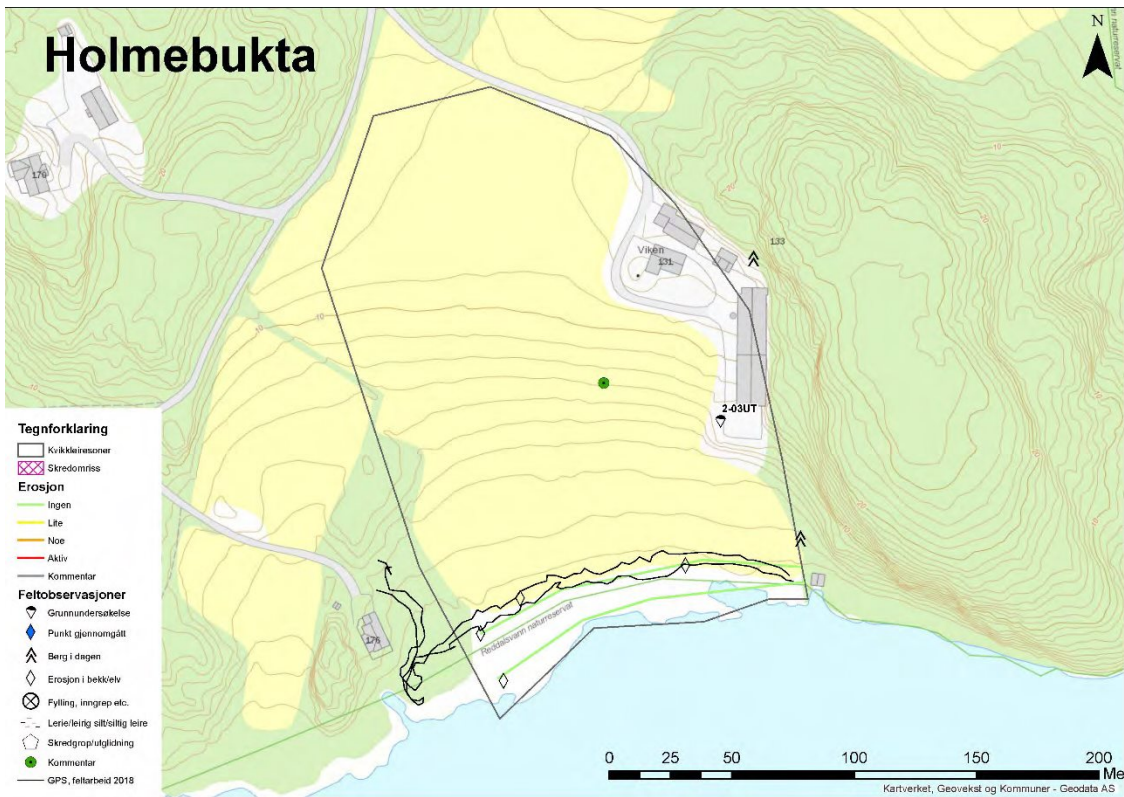
Figur 1 Kvikkleiresone Holmebukta.

Beskrivelse av kvikkleiresonen	Løsmasseskråning, jevnt hellende ned til sjøkanten. Berg stiger opp i vest, nord og øst.
Løsmasser fra kvartærgeologisk kart og evt. avvik	Marine hav- og strandavsetninger.
Skråningshøyde	Ca 12 m.
Antatt elvedybde	Antar svakt hellende terreng ut i sjøen.
Erosjon og observerte løsmasser ved bekk/elv	Ingen erosjon langs Reddalsvannet. Dreneringsgrøft langs nedsida av jordet med stående, blakket vann.
Evt. forbygning/erosjonssikring langs bekk/elv	Ingen observert.
Inngrep (forbedring/forverring av stabiliteten)	Ingen.
Skredaktivitet	Ingen observert.
Faresone omfatter (bebyggelse med mer)	Ett bolighus, låve, garasje.
Tidligere grunnundersøkellesdata og evt. annen informasjon	Ingen tilgjengelig.
Utførte borer	En dreietrykksondering, 2-03.

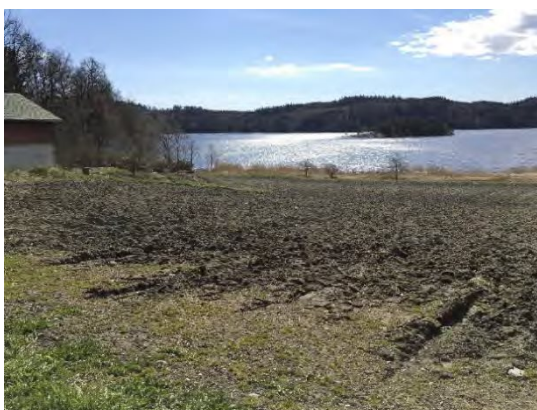
Figur 2 Fotografier fra befarings i området ved Holmebukta: (ø.v.) skråning fra bebyggelsen og ned til vannet, (ø.h.) flatt jorde mot vest, (n.v.) strandkanten er bevokst med siv, ingen erosjon.

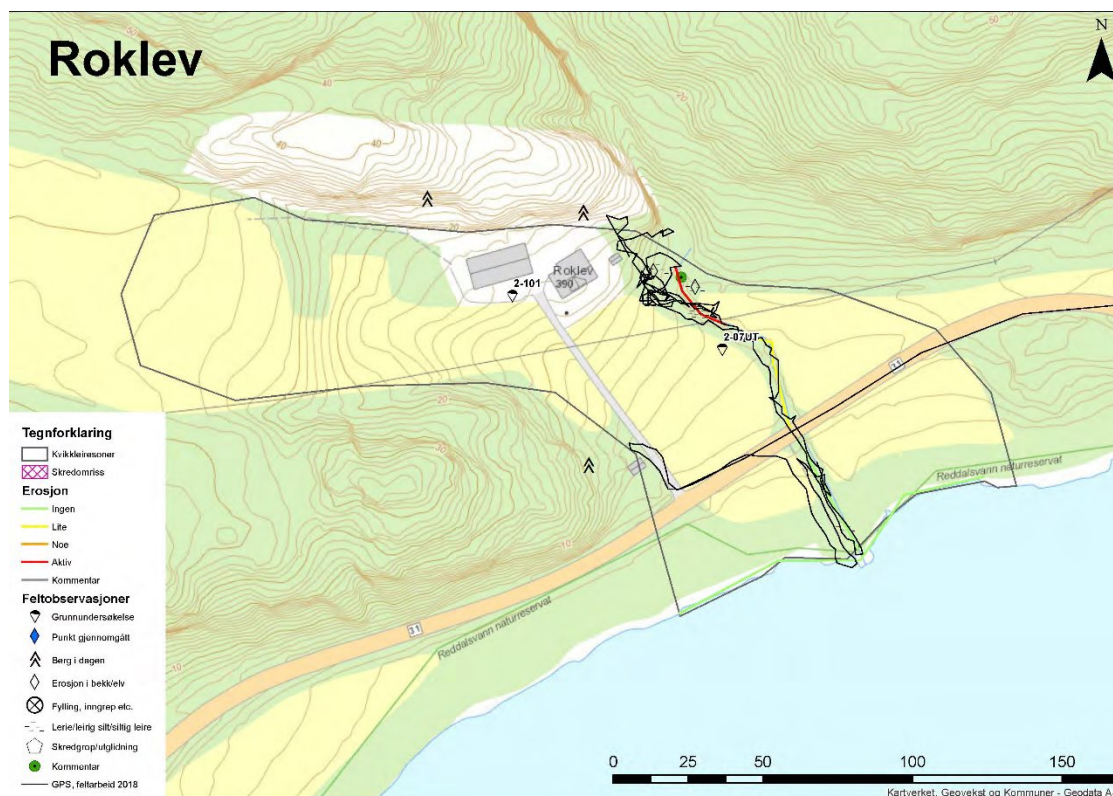
Figur 3 Kvikkleiresone Roklev

Beskrivelse av kvikkleiresonen	Jevnt hellende løsmasseterrasse fra Reddalsvannet og opp til berg i dagen i nord.
Løsmasser fra kvartærgeologisk kart og evt. avvik	Marin strandavsetning, berg i dagen i sørvest og nord.
Skråningshøyde	Over 15 m.
Antatt elvedybde	Liten bekk, under 1 m dybde. Antar jevnt hellende terreng i Reddalsvannet.
Erosjon og observerte løsmasser ved bekk/elv	Erosjon fra dreneringsrør i skråningen øst huset. Lite-noe erosjon i leire helt ned til veien.
Evt. forbygning/erosjonssikring langs bekk/elv	Ingen.
Inngrep (forbedring/forverring av stabiliteten)	Dreneringsrør av nyere dato, bidrar til lokal erosjon ved utløpet.
Skredaktivitet	Ingen observert.
Faresone omfatter (bebyggelse med mer)	Hus og låve, Rv 31. Kraftlinje (distribusjon)
Tidligere grunnundersøkellesdata og evt. annen informasjon	Ingen tilgjengelig informasjon.
Utførte borer	To dreietrykksonderinger, 2-07, 2-101.

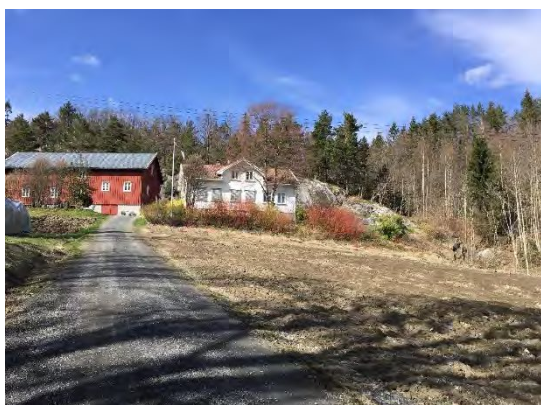
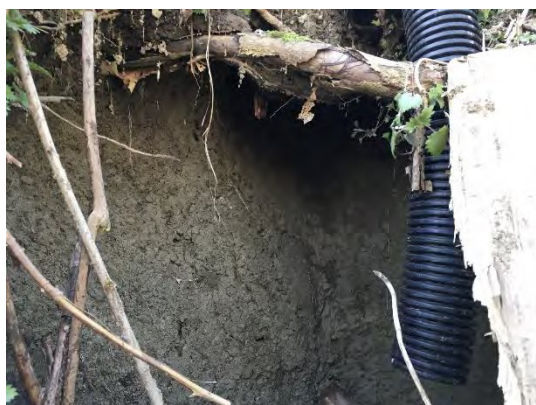
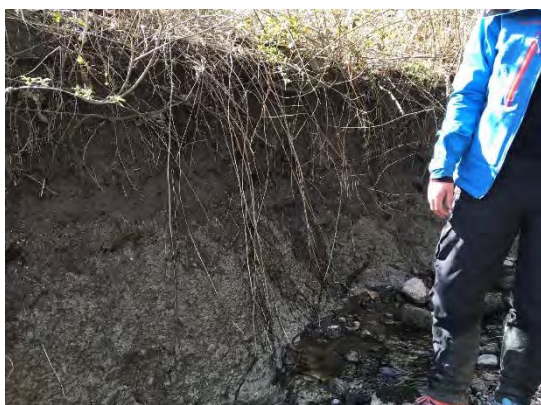
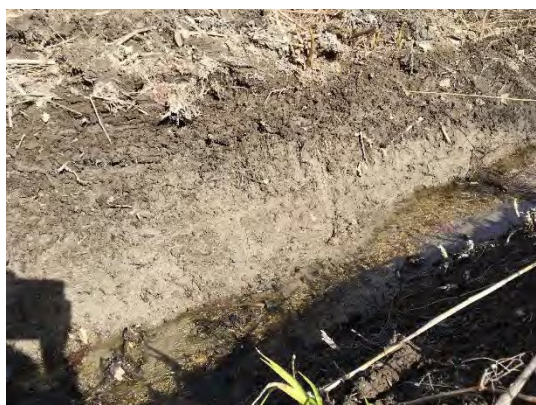
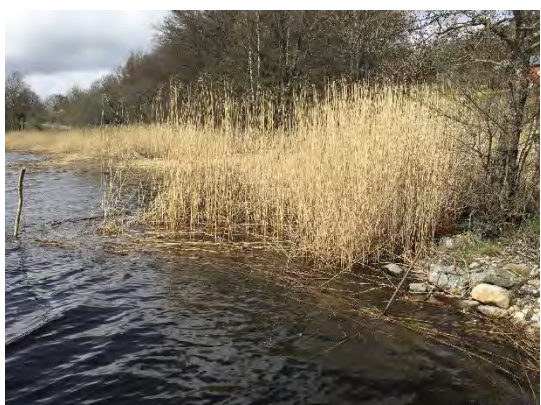
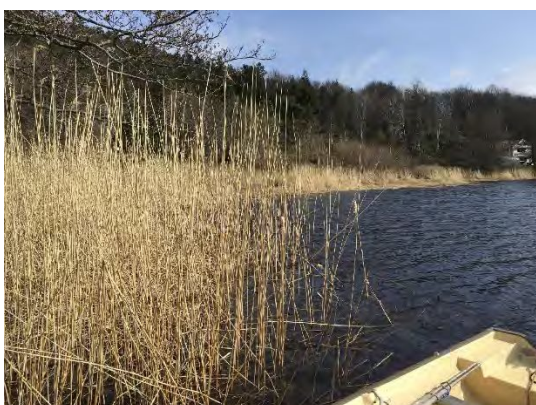
Figur 4 Fotografier fra befaring i området ved Roklev: (ø.v.) bebyggelse på Roklev, (ø.h.) overvannsrør med erosjon i leire, (m.v.) aktiv erosjon i leire i bekken, ca. 1.30 m høy erosjonskant, (m.h.) eksponert leire i bekkenivå, (n.v.) og (n.h.) ingen erosjon langs sjøkant.

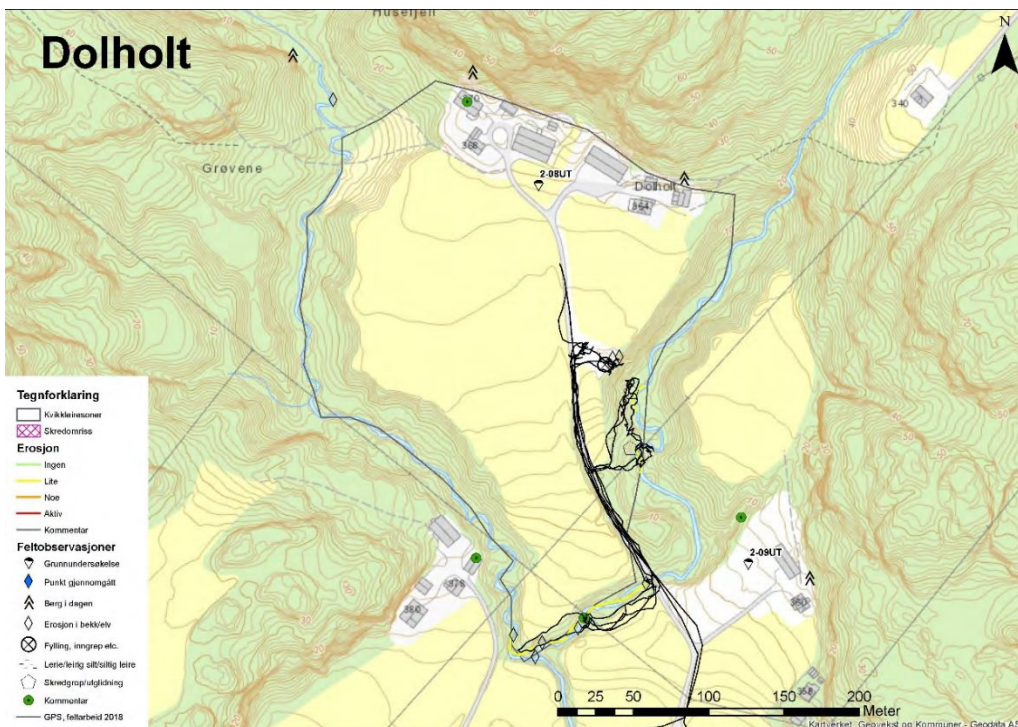
Figur 5 Kvikkleiresone Dolholt.

Beskrivelse av kvikkleiresonen	Løsmasseterrasse i øst og vest mellom Dolholtbekken og Grøvene, jevnt hellende terreng fra bebyggelsen mot sør, brattkant mot bekkene.
Løsmasser fra kvartærgeologisk kart og evt. avvik	Marin strandavsetning, berg i dagen i nord og i vest.
Skråningshøyde	Over 15 m.
Antatt elvedybde	Antar ca. 1 m.
Erosjon og observerte løsmasser ved bekk/elv	Noe erosjon i bekkkant, ikke observert eksponert leire.
Evt. forbygning/erosjonssikring langs bekk/elv	Ingen.
Inngrep (forbedring/forverring av stabiliteten)	Ingen.
Skredaktivitet	Ingen observert.
Faresone omfatter (bebyggelse med mer)	To boligheter, flere låver/uthus. To boligheter nedenfor området kan rammes av et skred.
Tidligere grunnundersøkellesdata og evt. annen informasjon	Ingen informasjon tilgjengelig.
Utførte boringer	En dreietrykksondering ved bebyggelsen, 2-08.

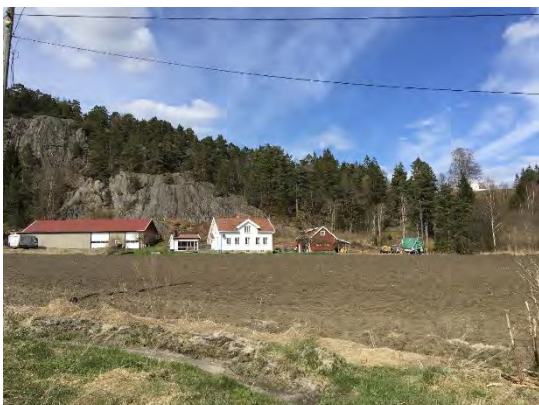
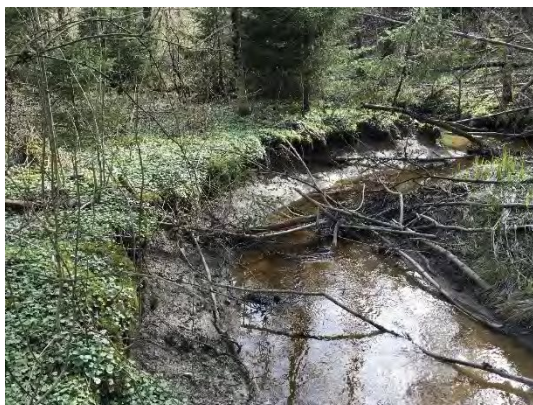
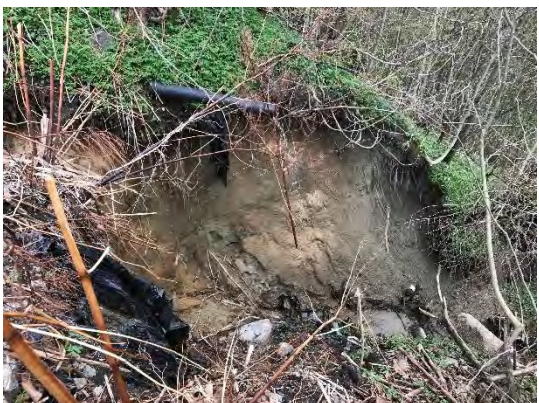
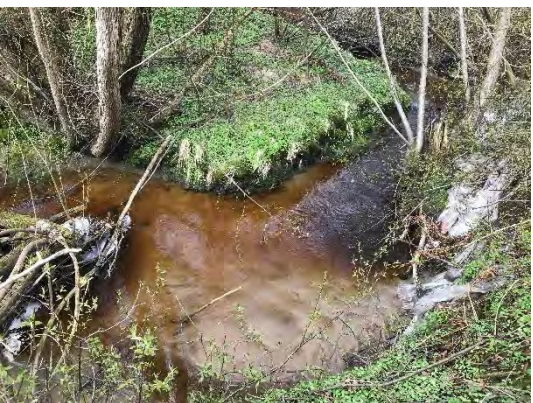
Figur 6 Fotografier fra befaring i området ved Dolholt: (ø.v.) bebyggelsen i området, jorde fra bebyggelse ned til bekk i vest, (ø.h.) bekken i vest, lite erosjon, (n.v.) erosjon fra dreneringsrør i øst, (n.h.) lite-ingen erosjon i sør.

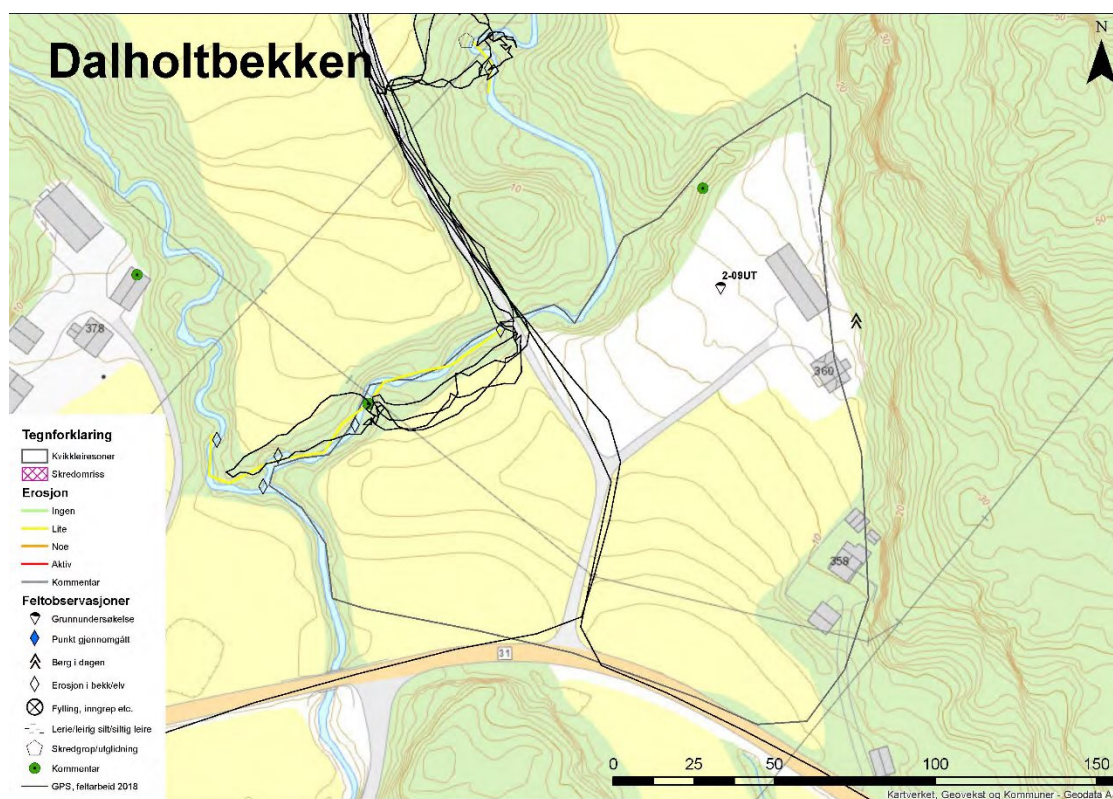
Figur 7 Kvikkleiresone Dalholtbekken

Beskrivelse av kvikkleiresonen	Bratt ravine vest-nordvest, jevnt hellende skråning ned mot Rv 31.
Løsmasser fra kvartærgeologisk kart og evt. avvik	Marin strandavsetning, berg i dagen i øst.
Skråningshøyde	Ca 12 m.
Antatt elvedybde	Ca. 1 m.
Erosjon og observerte løsmasser ved bekk/elv	Lite erosjon i bekken.
Evt. forbygning/erosjonssikring langs bekk/elv	Ingen.
Inngrep (forbedring/forverring av stabiliteten)	Ingen.
Skredaktivitet	Ingen observert.
Faresone omfatter (bebyggelse med mer)	To boligheter, garasjer, Rv 31.
Tidligere grunnundersøkelserdata og evt. annen informasjon	Ingen tilgjengelig informasjon.
Utførte boringer	En dreietrykkssondering, 2-09.

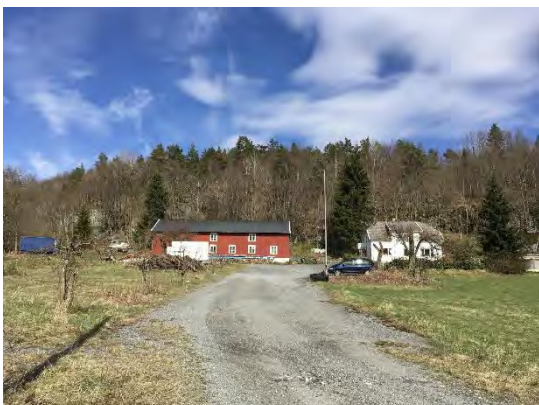
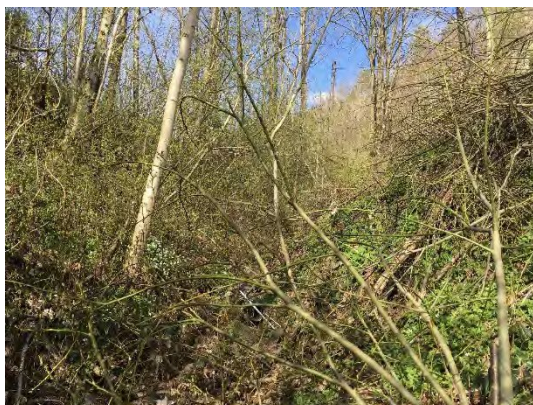
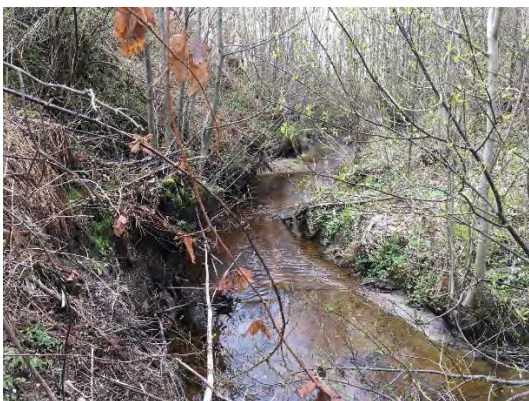
Figur 8 Fotografier fra befarings i området ved Dalholtbekken: (ø.v.) boligenhet i området, (ø.h.) bratt skråning og tett vegetasjon i ravinen nord i området, (n.v.) lite-ingen erosjon sørvest i sonen.

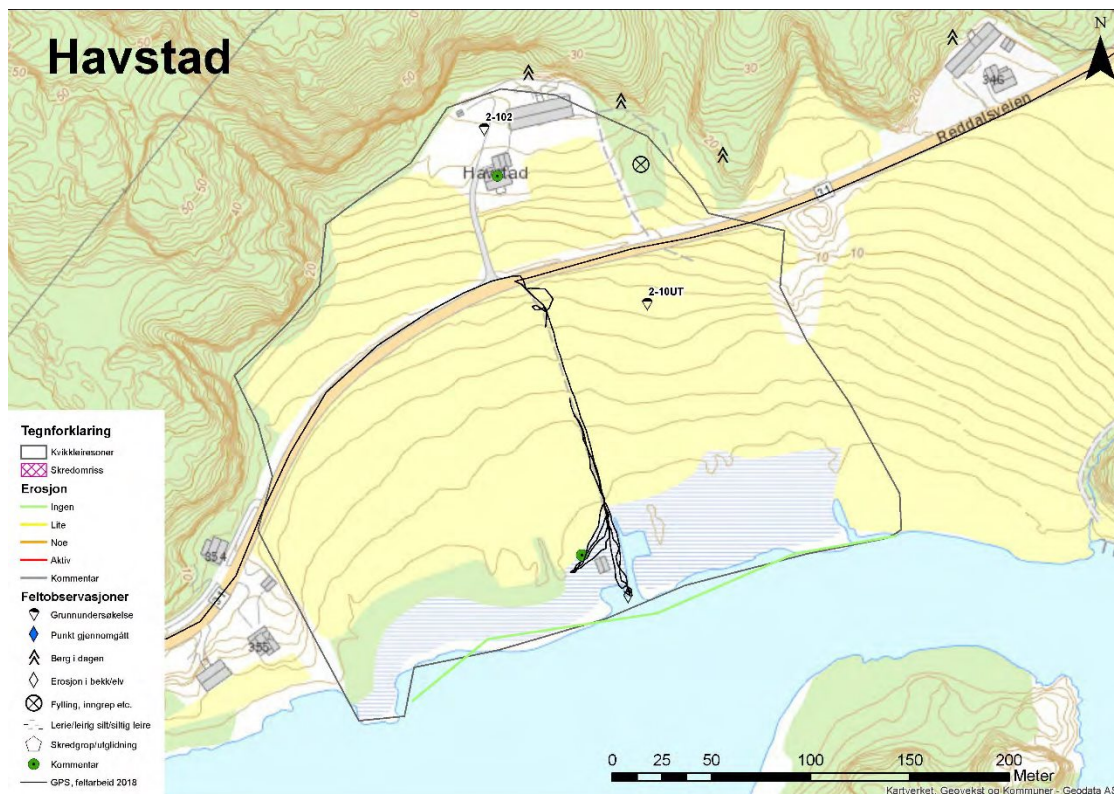
Figur 9 Kvikkleiresone Havstad

Beskrivelse av kvikkleiresonen	Jevn hellende løsmasseskråning, berg stiger opp i bakkant (nord).
Løsmasser fra kvartærgeologisk kart og evt. avvik	Hav- og fjordavsetning, berg i dagen i nord.
Skråningshøyde	Ca. 17 m.
Antatt elvedybde	Ikke relevant. Antar at sjøbunn er jevnt hellende.
Erosjon og observerte løsmasser ved bekk/elv	Ikke relevant. Ingen erosjon i strandkant.
Evt. forbygning/erosjonssikring langs bekk/elv	Ikke relevant.
Inngrep (forbedring/forverring av stabiliteten)	Grunneiere har laget en andedam, noe fylling, dreneringsrør kommer ned fra ravine i nordøst.
Skredaktivitet	Ingen observert.
Faresone omfatter (bebyggelse med mer)	Boligenhet, låve, sjøhus. Rv 31.
Tidligere grunnundersøkelserdata og evt. annen informasjon	Beboer kunne opplyse at huset antageligvis står på berg, men det ble ikke observert berg i dagen ved huset under befarig.
Utførte boringer	To dreietrykksonderinger, 2-10 og 2-102.

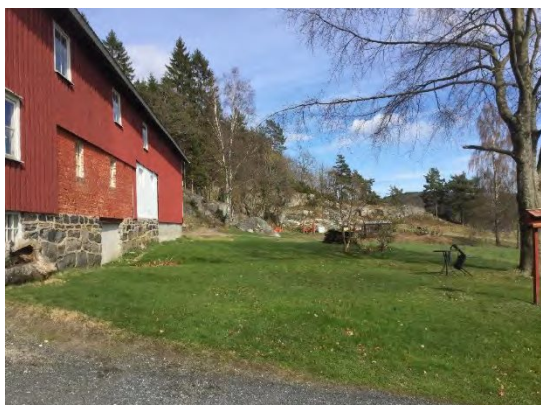
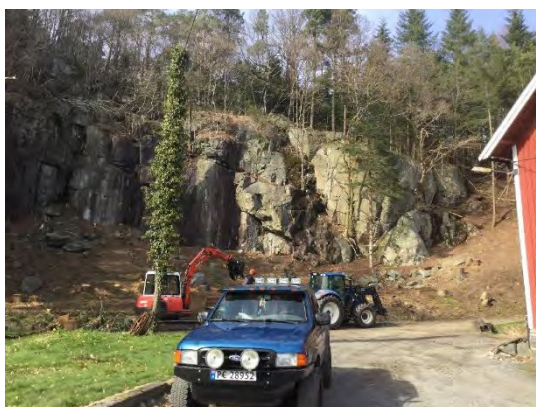
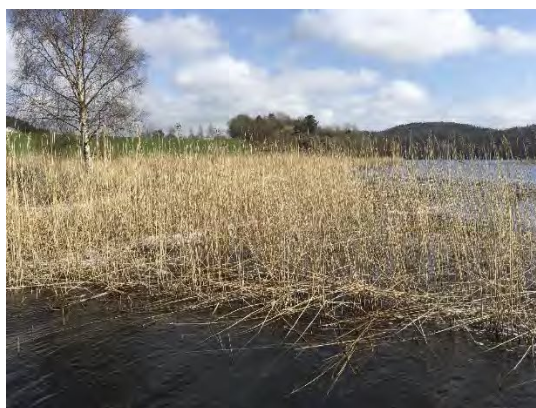
Figur 10 Fotografier fra befaring i området ved Havstad: (ø.v.) sett fra vestre hjørne av låven mot dammen, (ø.h.) berg i dagen bak låven, (n.v.) dam med fylling og ravine i bakkant, (n.h.) ingen erosjon i sjøkanten.

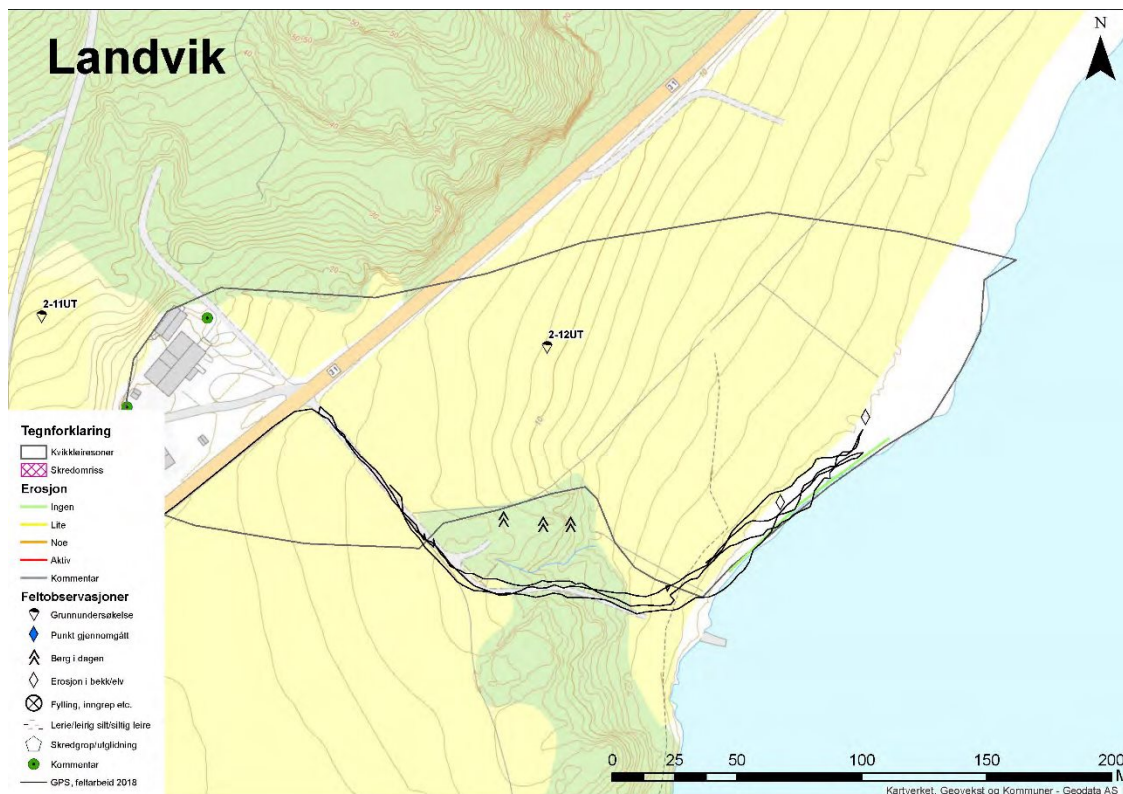
Figur 11 Kvikkleiresone Landvik

Beskrivelse av kvikkleiresonen	Jevnt hellende løsmasseskråning ned til Landvikvannet, berg i dagen i øst og i vest.
Løsmasser fra kvartærgeologisk kart og evt. avvik	Hav- og fjordavsetning, berg i dagen. Nord for bebyggelsen breelvavsetninger.
Skråningshøyde	Ca 20 m ved bebyggelsen, skråningen går opp til 50 m i bakkant av bebyggelsen.
Antatt elvedybde	Ingen elv. Antar slak, jevnt hellende sjøbunn.
Erosjon og observerte løsmasser ved bekk/elv	Ikke relevant. Ingen erosjon langs strandkant.
Evt. forbygning/erosjonssikring langs bekk/elv	Ikke relevant.
Inngrep (forbedring/forverring av stabiliteten)	Ingen.
Skredaktivitet	Ingen observert.
Faresone omfatter (bebyggelse med mer)	To boligheter, garasje. Rv 31.
Tidligere grunnundersøkellesdata og evt. annen informasjon	Ingen tilgjengelig informasjon.
Utførte boringer	En dreietrykkssondering, 2-12.

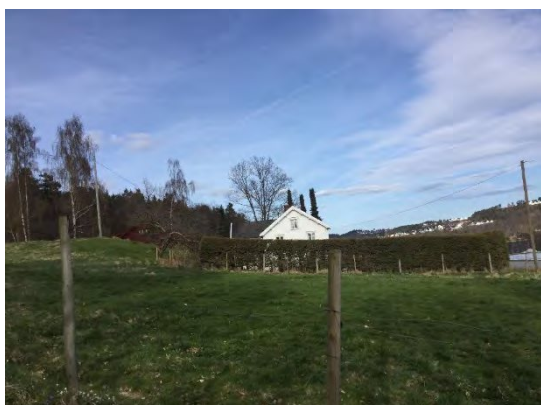
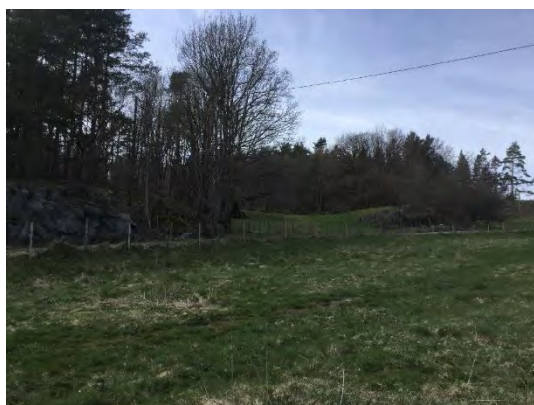
Figur 12 Fotografier fra befaring i området ved Landvik: (ø.v.) Fra stikkvei mot bebyggelsen, (ø.h.) løsmasseskråning bak bebyggelsen, (n.v.) lite-ingen erosjon langs sjøkanten.

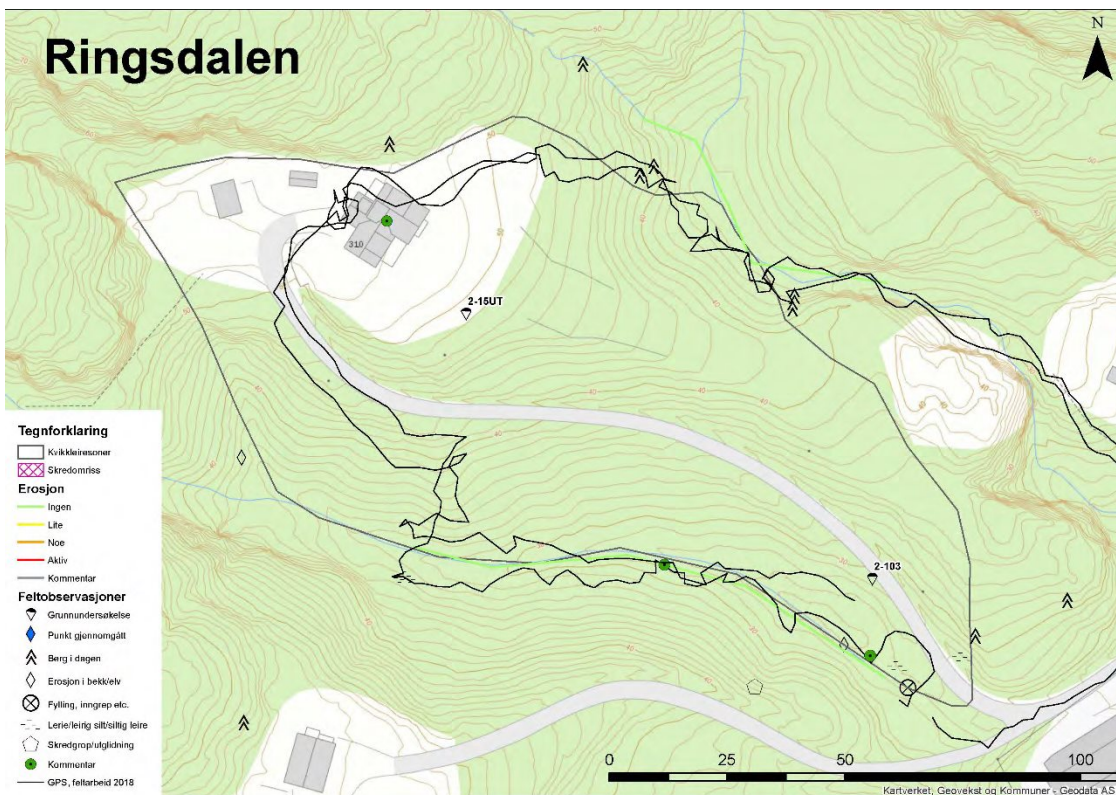
Figur 13 Kvikkleiresone Ringsdalen.

Beskrivelse av kvikkleiresonen	Løsmasseterrasse med berg i dagen i nord og øst.
Løsmasser fra kvartærgeologisk kart og evt. avvik	Hav- og fjordavsetninger, berg i dagen i nord og øst.
Skråningshøyde	Ca. 32 m.
Antatt elvedybde	Ca. 1 m.
Erosjon og observerte løsmasser ved bekk/elv	Lite erosjon i bekken sør i området, lite erosjon i bekken nord i området.
Evt. forbygning/erosjonssikring langs bekk/elv	Ingen.
Inngrep (forbedring/forverring av stabiliteten)	Liten oppfylling sør i området.
Skredaktivitet	Ingen observert.
Faresone omfatter (bebyggelse med mer)	Boligenhet og garasje på terrassen, boligenhet og bebyggelsen nedenfor terrassen kan rammes av et evt. skred.
Tidligere grunnundersøkellesdata og evt. annen informasjon	Ingen tilgjengelig informasjon.
Utførte boringer	To dreietrykkssonderinger, 2-15, 2-103.

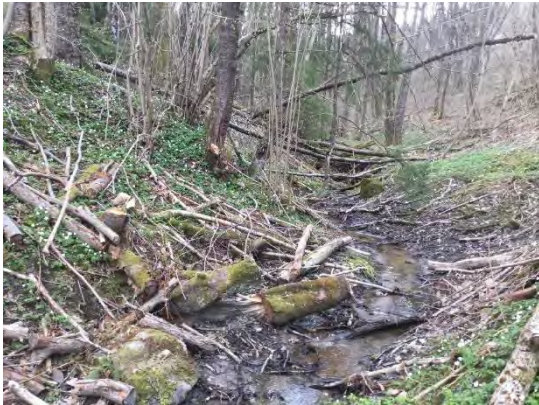
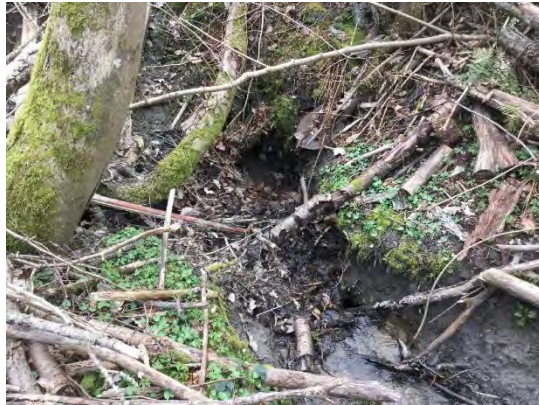
Figur 14 Fotografier fra befarings i området ved Ringsdalen: (ø.v.) bekk sør i sonen, (ø.h.) leire eksponert i bekk, (m.v.) graving/oppfylling/drenering sør i sonen, (n.h.) lite-ingen erosjon i bekk i sør, (n.v.) svakt blakket vann fra leire i bekken, ellers lite-ingen erosjon.

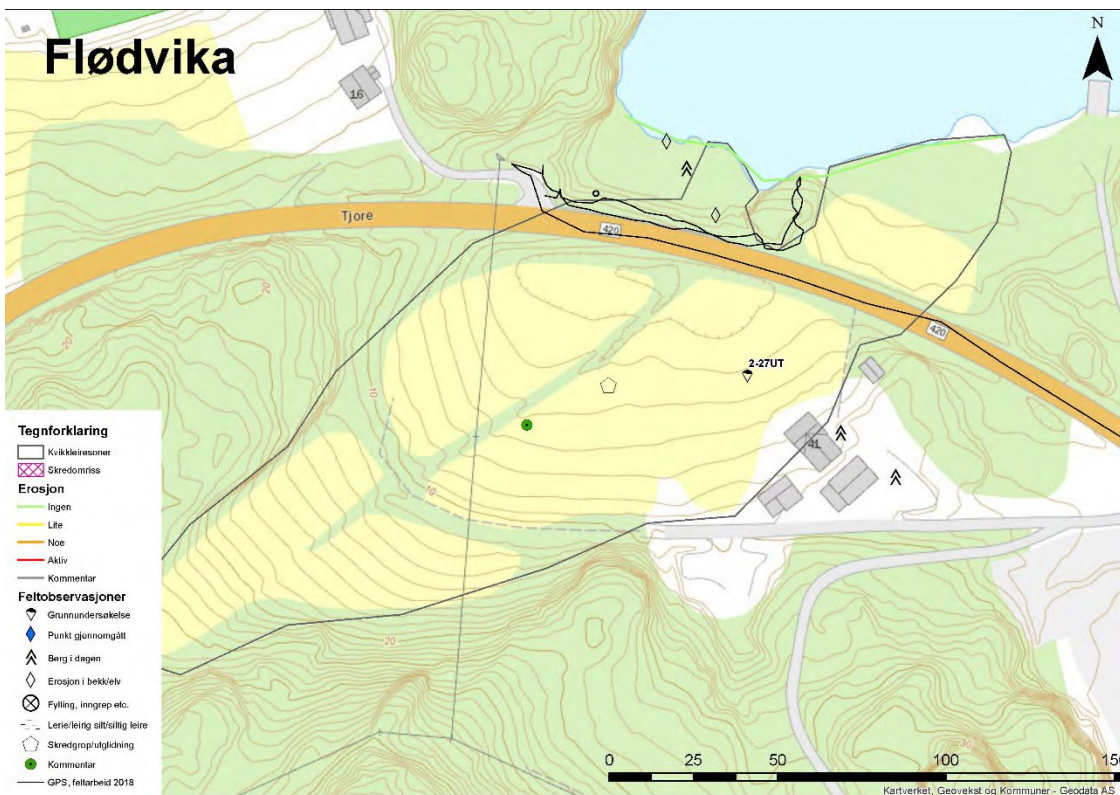
Figur 15 Kvikkleiresone Flødvika

Beskrivelse av kvikkleiresonen	Løsmasseskråning, berg i dagen vest, øst og sør for området.
Løsmasser fra kvartærgeologisk kart og evt. avvik	Hav- og fjordavsetninger, berg i dagen som beskrevet over.
Skråningshøyde	Ca 10 m.
Antatt elvedybde	Bekk i vest under 1 m. Antar jevn, svak helning ut i Landvikvannet.
Erosjon og observerte løsmasser ved bekk/elv	Lite erosjon i bekken, ikke eksponert leire, kun observert sand. Ingen erosjon langs strandkant
Evt. forbygning/erosjonssikring langs bekk/elv	Ingen.
Inngrep (forbedring/forverring av stabiliteten)	Ingen.
Skredaktivitet	En liten utglidning i bekken.
Faresone omfatter (bebyggelse med mer)	En boligenhet, garasje. Rv 420.
Tidligere grunnundersøkelserdata og evt. annen informasjon	Ingen tilgjengelig informasjon
Utførte boringer	En dreietrykkssondering, 2-27.

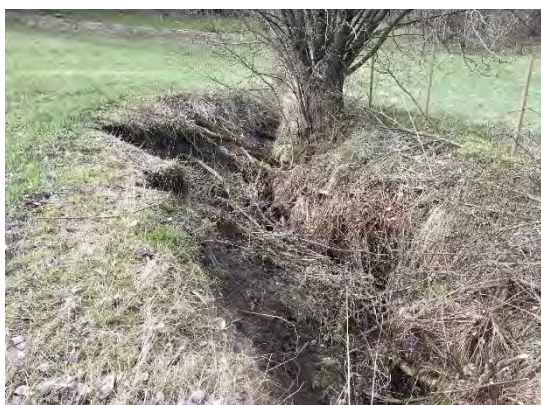
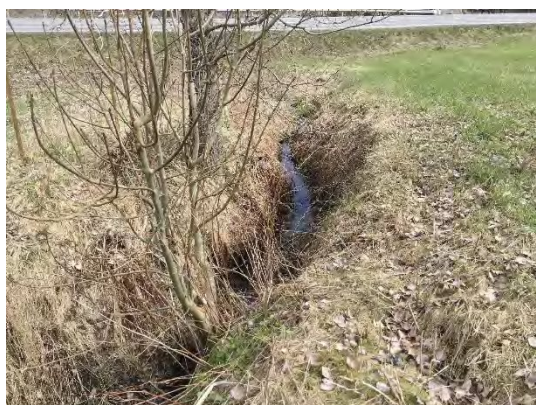
Figur 16 Fotografier fra befaring i området ved Flødvika: (ø.v.) litt-noe erosjon i bekken, pågående, (ø.h.) bekken graver seg ned, (n.v.) ingen erosjon ved sjø-/elvekant.

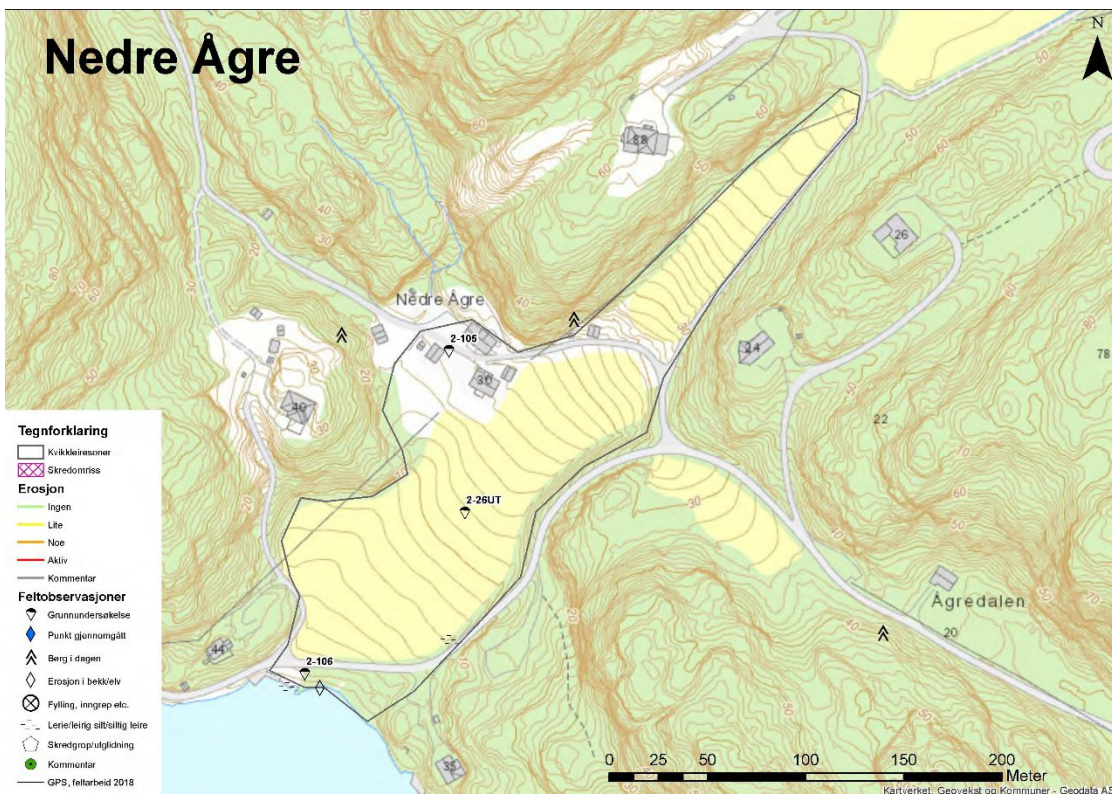
Figur 17 Kvikkleiresone Nedre Ågre

Beskrivelse av kvikkleiresonen	Løsmasseskråning, jevn helling ned til elva. Berg i dagen i øst og vest.
Løsmasser fra kvartærgeologisk kart og evt. avvik	Hav- og fjordavsetninger, berg i dagen i øst og vest. Morene i vest.
Skråningshøyde	Ca. 18 m.
Antatt elvedybde	Under 1 m dybde i dreneringsgrøft, dypere i kanalen (sprengt ut).
Erosjon og observerte løsmasser ved bekk/elv	Ingen erosjon observert. Ingen erosjon langs strandkant.
Evt. forbygning/erosjonssikring langs bekk/elv	Forbygning langs veien ved dreneringsgrøften.
Inngrep (forbedring/forverring av stabiliteten)	Ingen.
Skredaktivitet	Ingen observert.
Faresone omfatter (bebyggelse med mer)	Boligenhet og tilhørende garasje.
Tidligere grunnundersøkellesdata og evt. annen informasjon	Ingen tilgjengelig informasjon.
Utførte borer	To dreietrykksonderinger, 2-26 og 2-105.

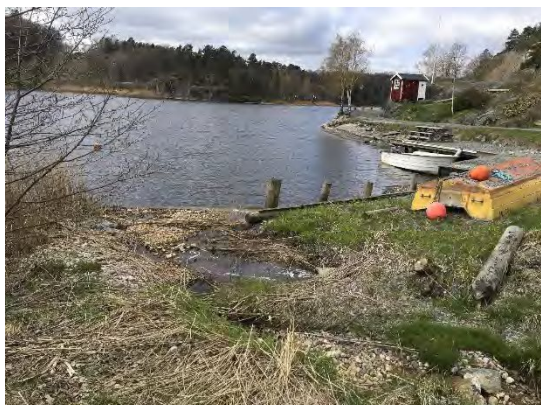
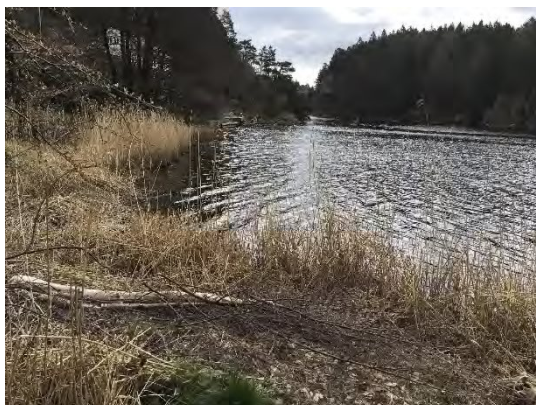
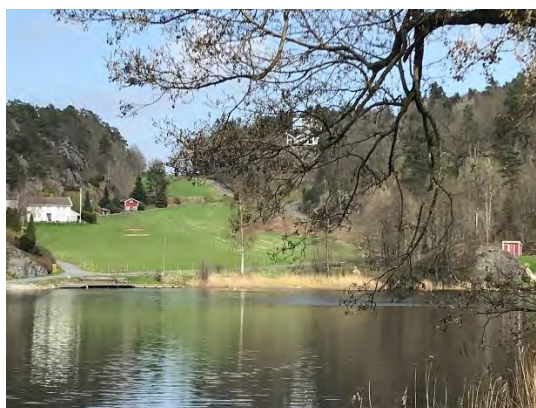
Figur 18 Fotografier fra befaring i området ved Nedre Ågre: (ø.v.) strandkant ved kanalen/utløp dreneringsgrøft, (ø.h.) Langs kanalen, (n.v.) dreneringsgrøft og forbygning langs kanten, (n.h.) oversiktsbilde fra Flødvika.

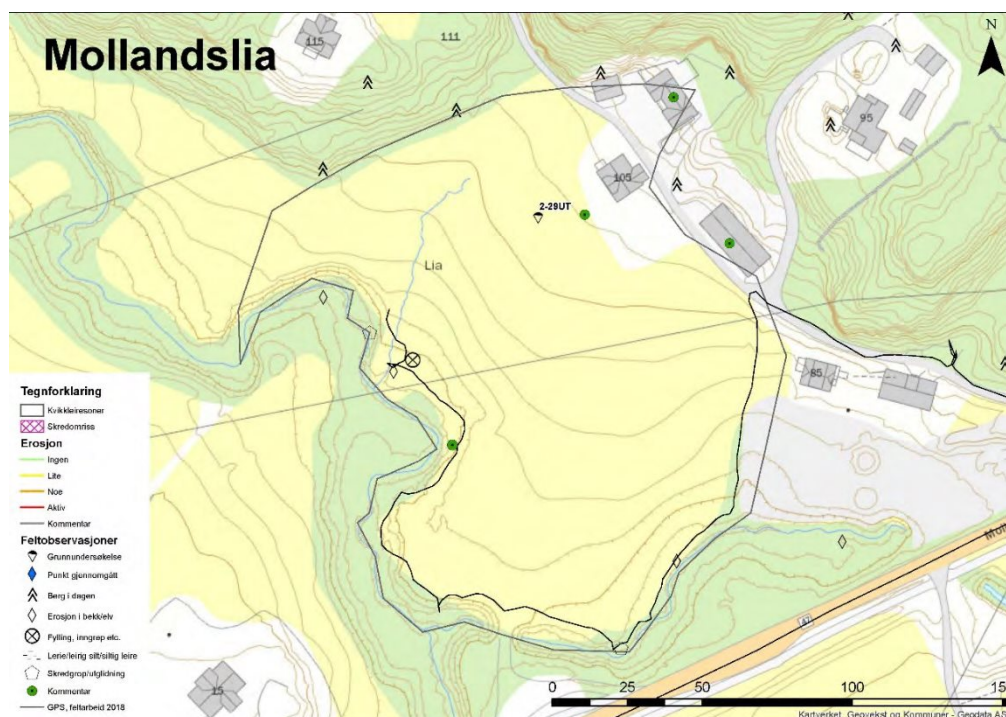
Figur 19 Kvikkleiresone Mollandslia

Beskrivelse av kvikkleiresonen	Løsmasseterrasse, meanderende elv. Berg i dagen nord-nordøst.
Løsmasser fra kvartærgeologisk kart og evt. avvik	Hav- og fjordavsetninger, berg i dagen nord-nordøst,
Skråningshøyde	Ca. 13 m.
Antatt elvedybde	Ca. 1 m.
Erosjon og observerte løsmasser ved bekk/elv	Pågående erosjon, lite-noe, enkelte utglidninger (også nylige). Leire i dagen i bekkenivå. Eksponert leire i utglidning i skråningen.
Evt. forbygning/erosjonssikring langs bekk/elv	Enkel plastring med stein/blokker langs bekkekant.
Inngrep (forbedring/forverring av stabiliteten)	Stor fylling langs terrassekant. Utglidning rett nord for fyllingen.
Skredaktivitet	Ingen skredgroper observert, men utglidning i terrassekant.
Faresone omfatter (bebyggelse med mer)	To boligheter, låve.
Tidligere grunnundersøkelserdata og evt. annen informasjon	Beboerne i huset nord for 105 opplyste at huset er bygd på fast leire. Huset er ca. 10 år gammelt.

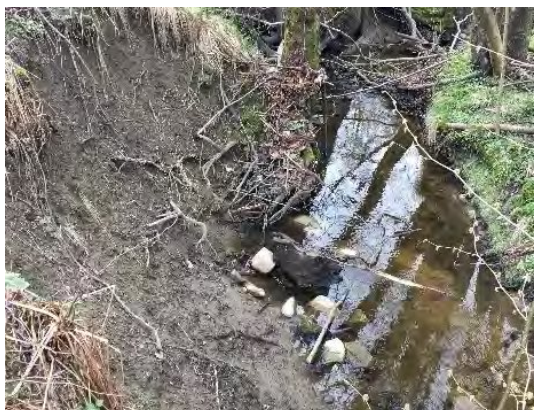
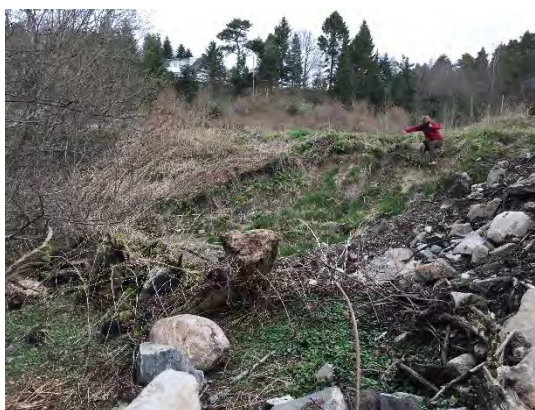
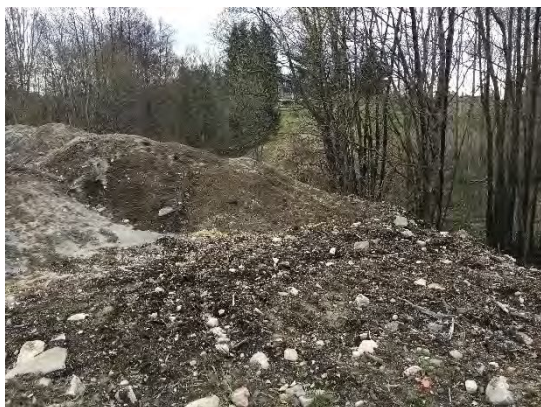
Figur 20 Fotografier fra befaring i området ved Mollandslia: (ø.v.) skredgrop og deler av fylling, (ø.h.) pågående erosjon i bekk, (n.v.) deler av fylling på terrassekant, (n.h.) lite-noe erosjon sørøst i sonen.

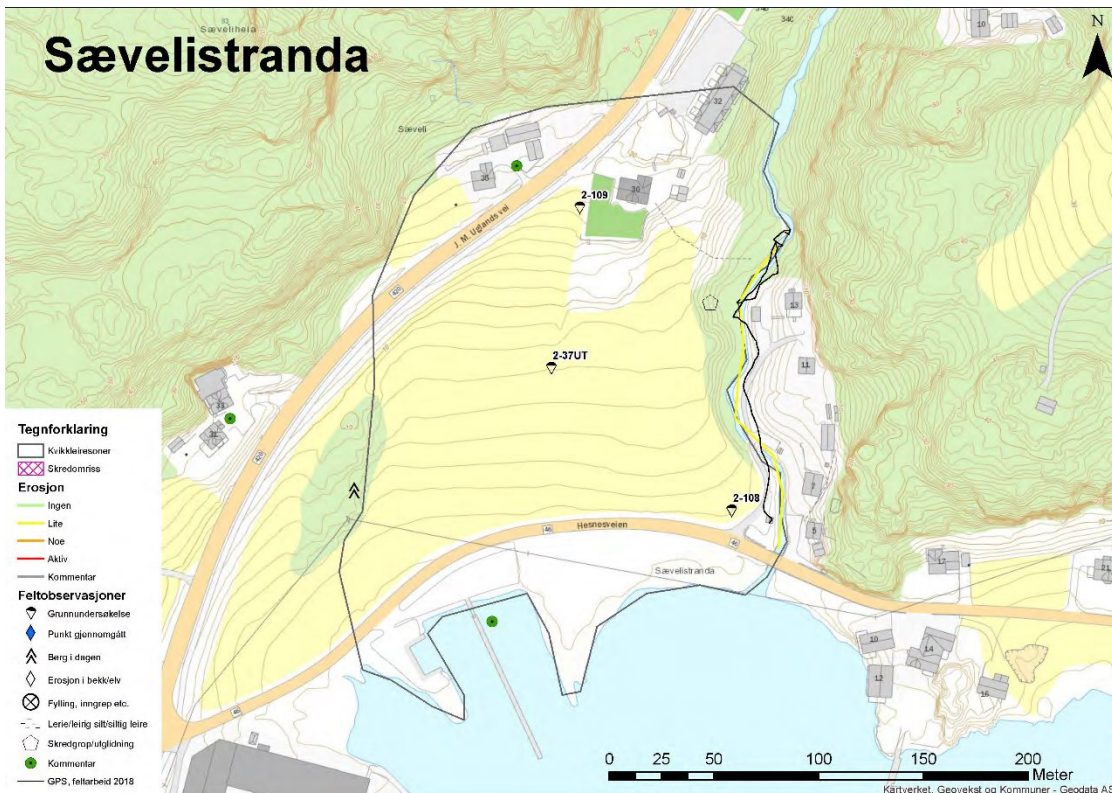
Figur 21 Kvikkleiresone Sævelistranda

Beskrivelse av kvikkleiresonen	Løsmasseskråning, berg i dagen i øst og vest, bekk i øst.
Løsmasser fra kvartærgeologisk kart og evt. avvik	Hav- og fjordavsetninger, berg i dagen i øst og vest.
Skråningshøyde	Ca 15 m.
Antatt elvedybde	Under 1 m. Antar brådypt i sjøen (rederihavn).
Erosjon og observerte løsmasser ved bekk/elv	Lite-ingen erosjon i bekken. Ikke observert leire i dagen.
Evt. forbygning/erosjonssikring langs bekk/elv	Steinsatt deler av strekningen.
Inngrep (forbedring/forverring av stabiliteten)	Ingen observert.
Skredaktivitet	Antatt gammel skredgrop rett sørøst for J. M. Uglands vei 30.
Faresone omfatter (bebyggelse med mer)	To boligheter, garasjer.
Tidligere grunnundersøkelserdata og evt. annen informasjon	Ingen tilgjengelig informasjon.
Utførte boringer	Tre dreietrykksonderinger, 2-37, 2-108, 2-109.

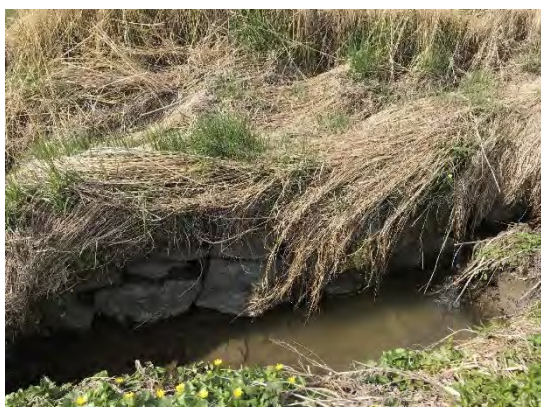
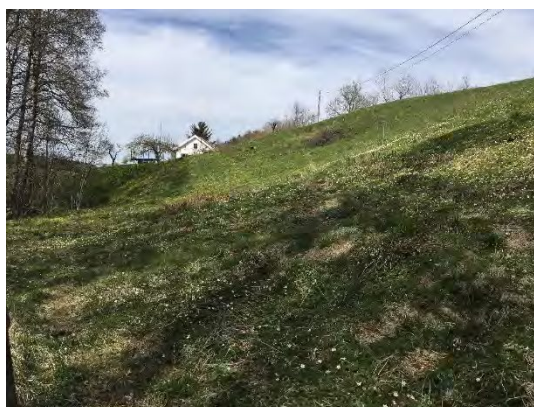
Figur 26 Fotografier fra befaring i området ved Temseveien: (ø.v.) forbygning i dreneringsgrøft, (ø.h.) antatt gammel skredgrop, (n.v.) erosjon i bekk.

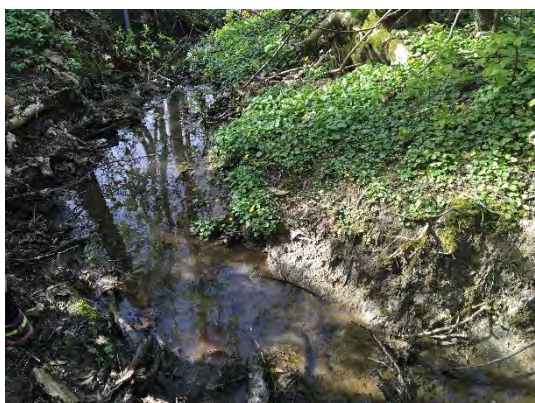
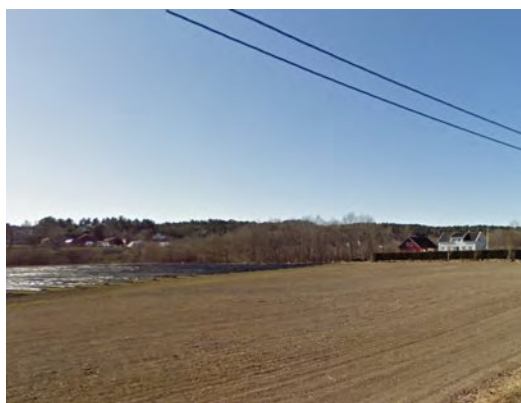
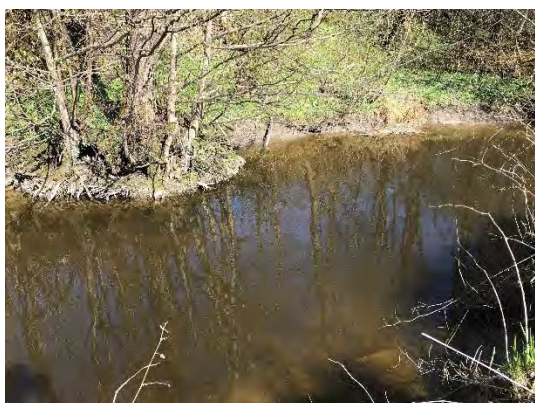
Figur 28 Fotografier fra befarings i området ved Lia-Tysåsen: (ø.v.) litt erosjon i sandig leire, (ø.h.) terrasse sett fra sør, (n.v.) litt-noe erosjon.

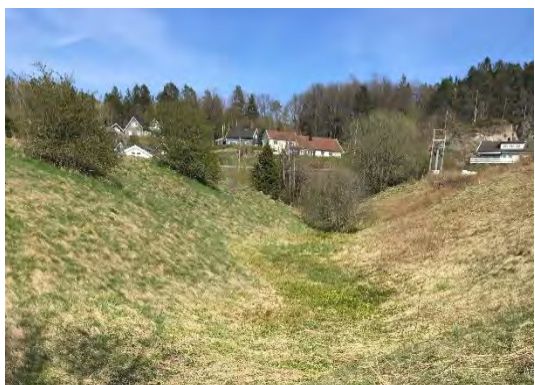
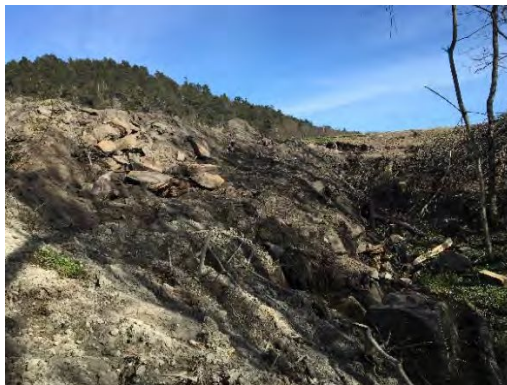
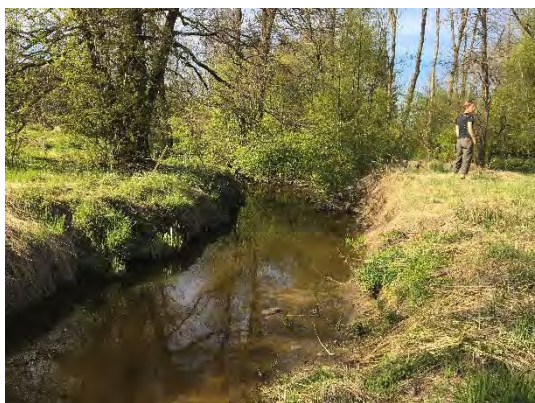
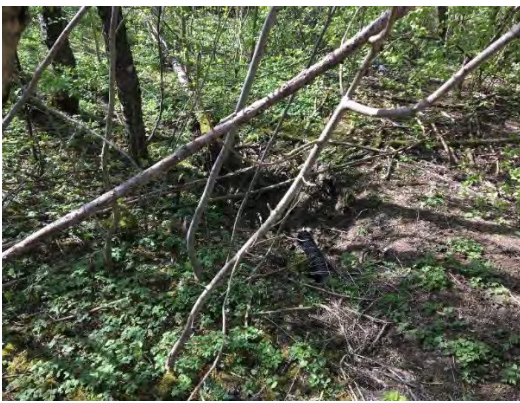
Figur 30 Fotografier fra befarings i området ved Lia-Grosvold: (ø.v.) ravine mot nord, (ø.h.) stor fylling i ravine mot sør, (n.v.) bekk: litt erosjon i leire, (n.h.) vann fra dreneringsrør har erodert ned i leire

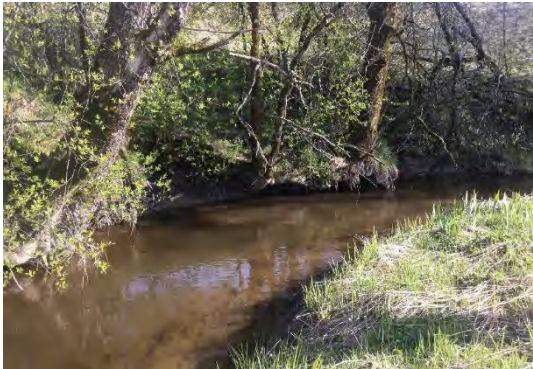
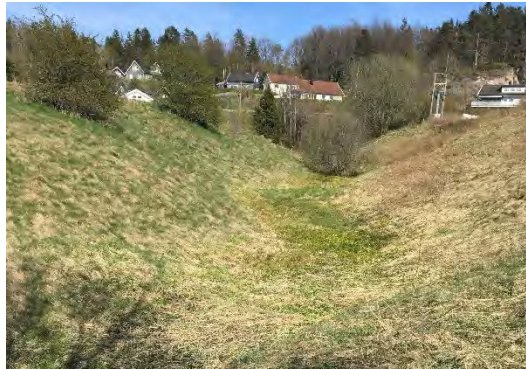
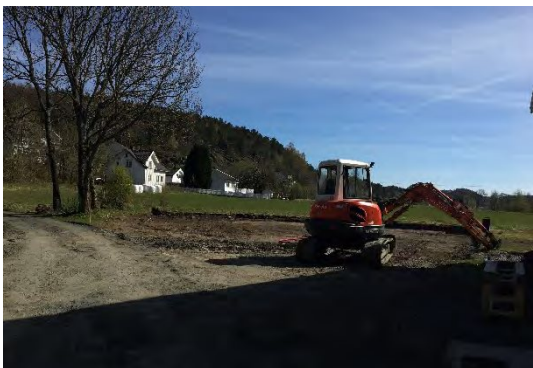
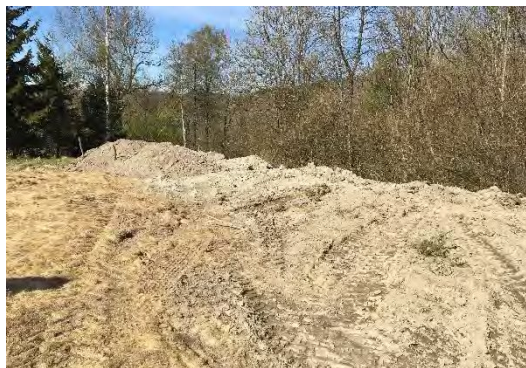
Figur 34 Fotografier fra befaring i området ved Søndre Grosvold: (ø.v.) Litt til noe erosjon i bekken, (ø.h.) ravine mot sør, (n.v.) pågående byggeprosjekt (hus?) ved Lia 130, (n.h.) leirfylling mot skråningskanten
