Oversiktskartlegging av kvikkleire, Arendal og Grimstad

ANDREGANGSBEFARING, ARENDAL OG
GRIMSTAD

DOK.NR. 20160839-03-R
REV.NR. 1 / 2018-05-22

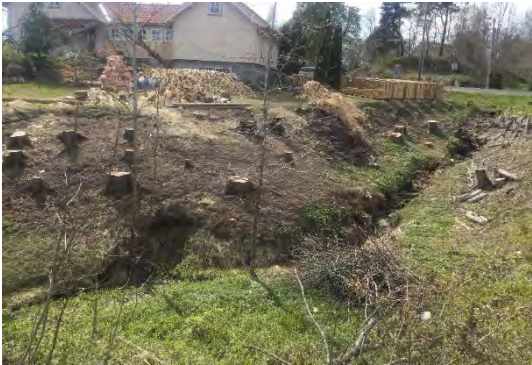
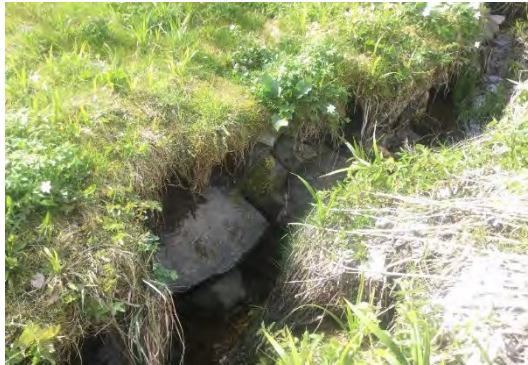
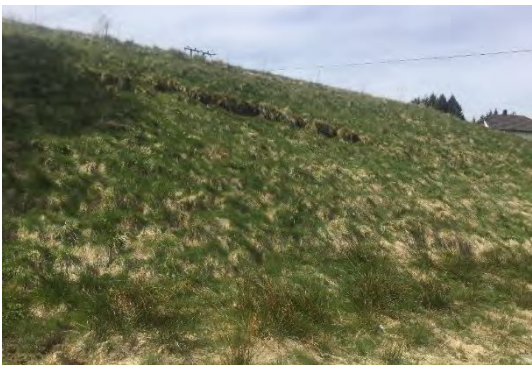
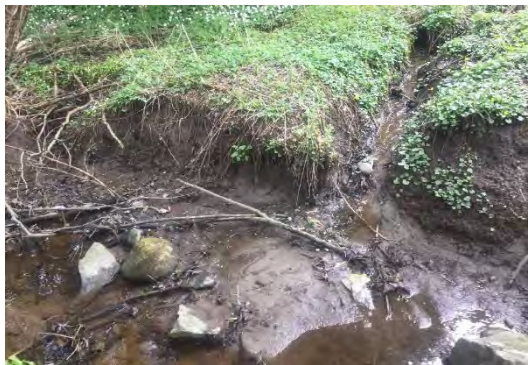
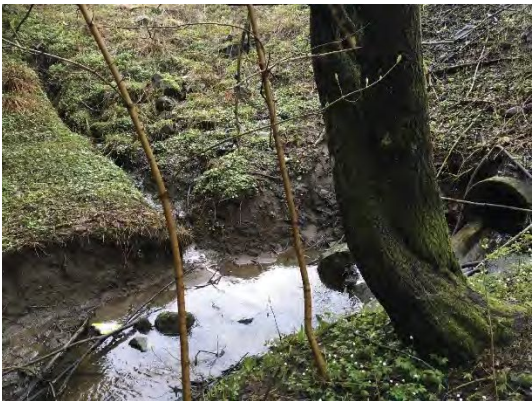
Figur 40 Fotografier fra befaring i området ved Gamle Prestevei: (ø.v.) og (ø.h.) bekk vest for kvikkleiresone, delvis stein(plastret?), (m.v.) overflateskred, (m.h.) noe erosjon ved kulverten under vei (bekk mot øst), (n.v.) lite erosjon i bekken i nordøst.

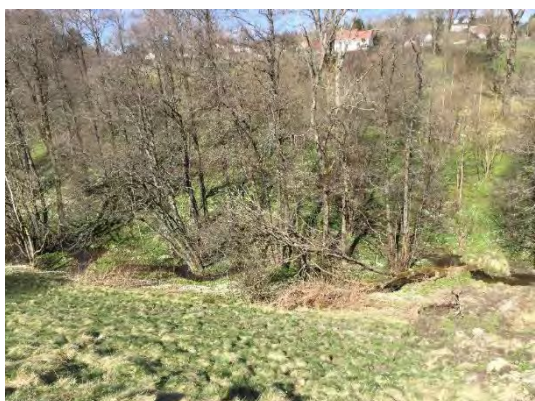
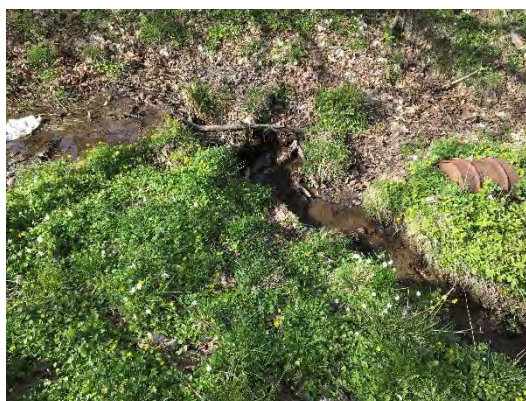
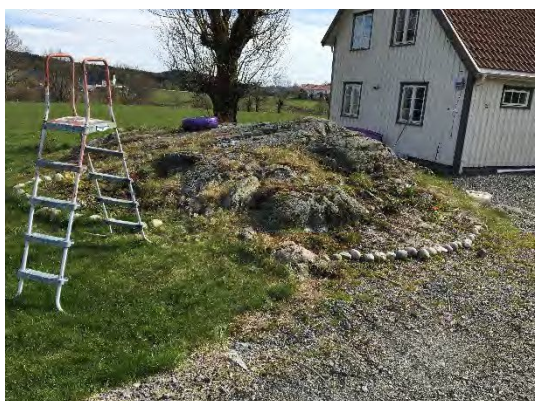
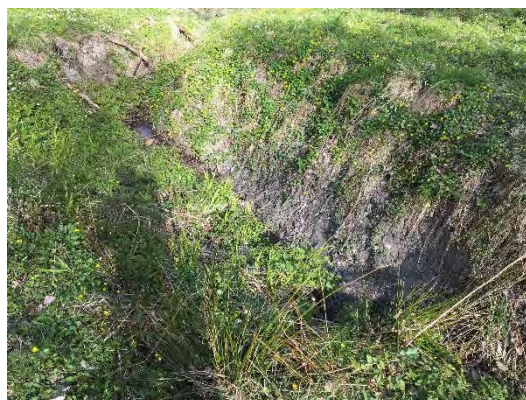
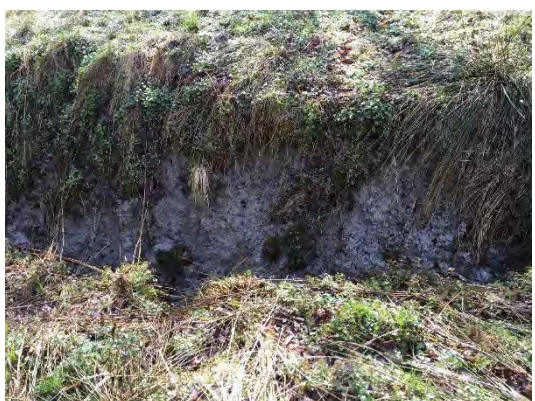
Figur 42 Fotografier fra befaring i området ved Presteveien: (ø.v.) ravine mot sør (litt erosjon), (ø.h.) og (m.v.) ravine mot nordøst (litt til noe erosjon), (m.h.) berg i dagen bak Presteveien 74, (n.v.) og (n.h.) noe-aktiv erosjon nord-øst i sonen.

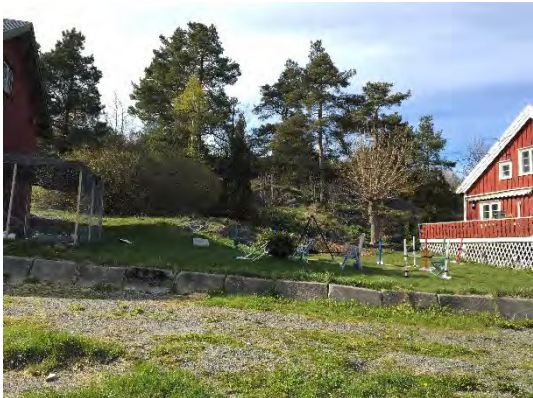
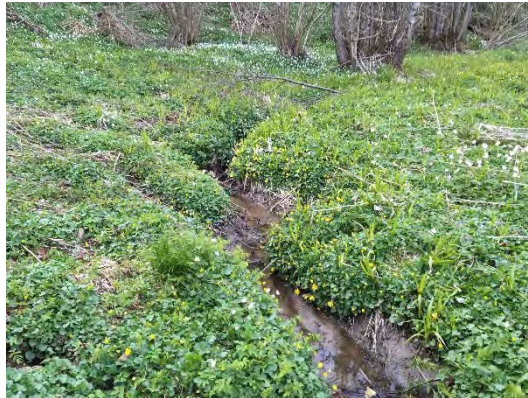
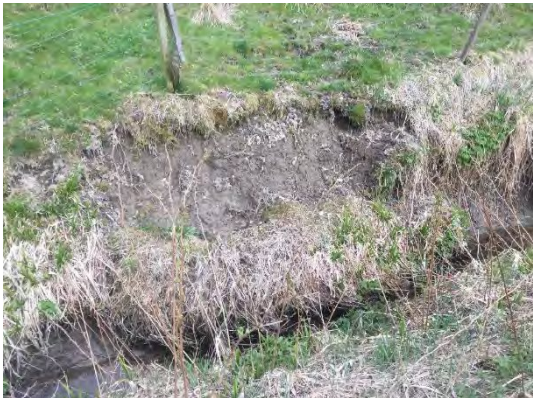
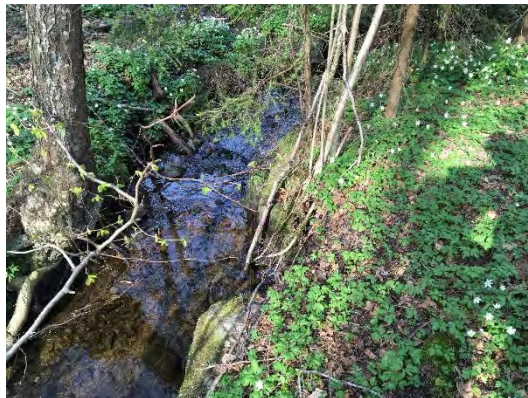
Figur 44 Fotografier fra befarings i området ved Bunkene: (ø.v.) berg bak Småmyrene 10, (ø.h.) bekk mot nordøst: litt erosjon, (m.v.) bekk mot øst-noe erosjon, (m.h.) bekk mot vest: noe berg i dagen, (n.v.) nylig overflateskred i sørvest i sonen, (n.h.) blakket vann i elven nedenfor skredet, lite-noe erosjon. Også observert noe-aktiv erosjon lenger ned i bekken.

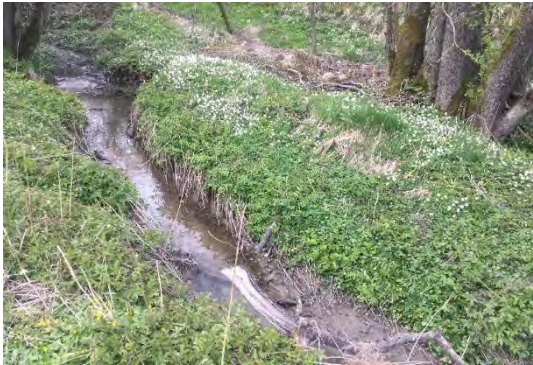
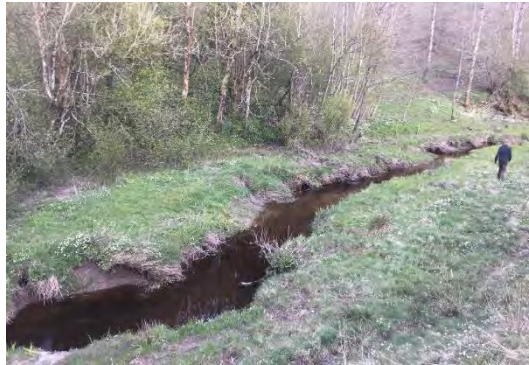
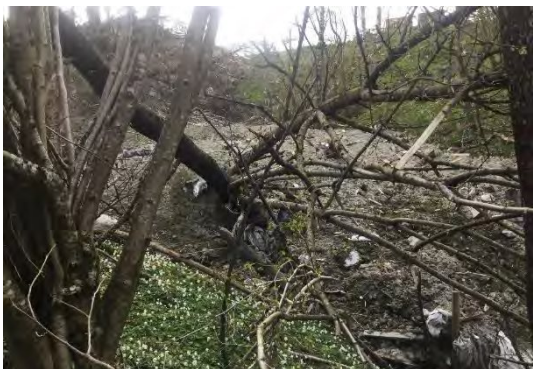
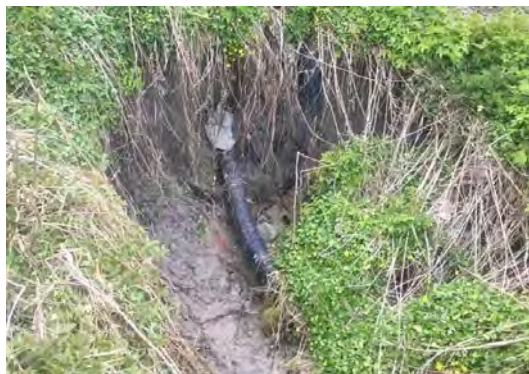
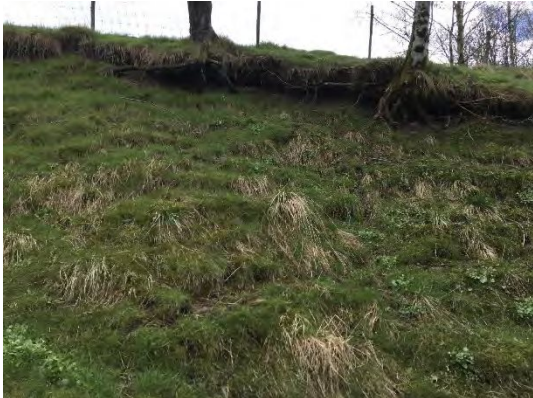
Figur 46 Fotografier fra befaring i området ved Klepp: (ø.v.) bekk sørvest-litt erosjon, (ø.h.) bekk sørøst-litt erosjon, (m.v.) fylling i sideravine med søppel og gravemasse, (m.h.) erosjon i leire pga. drenerør, (n.v.) overflateskred/sig nord i sonen.

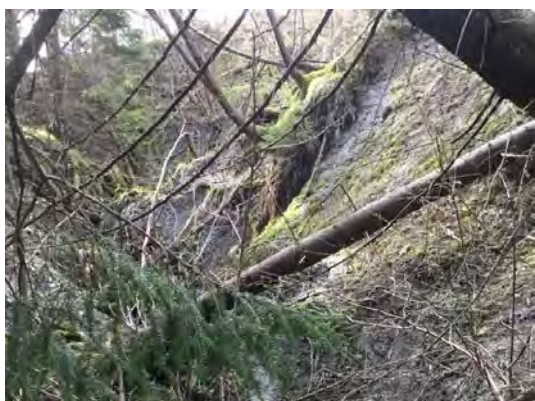
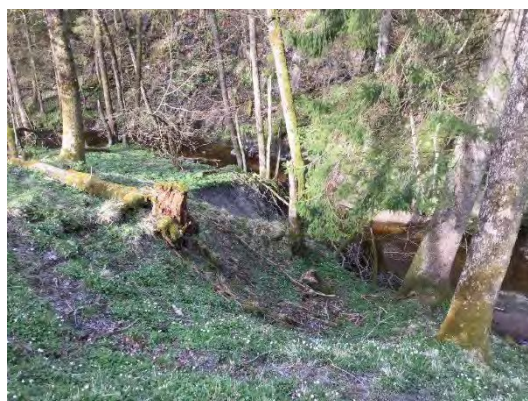
Figur 48 Fotografier fra befaring i området ved Huse: (ø.v.) utglidning i leire, (ø.h.) noe til aktiv erosjon i bekken, (n.v.) og (n.h.) nylig overflateskred nord i sonen.

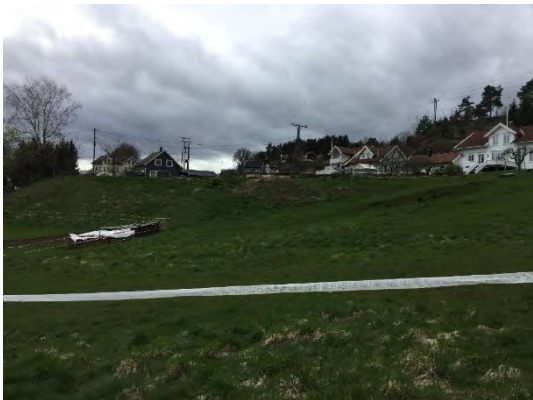
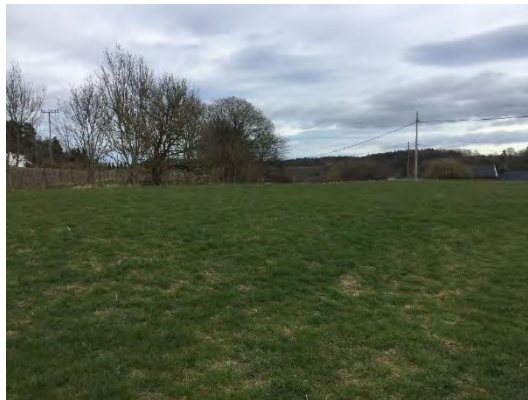
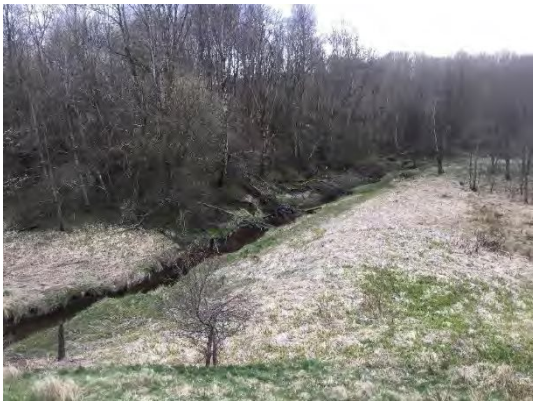
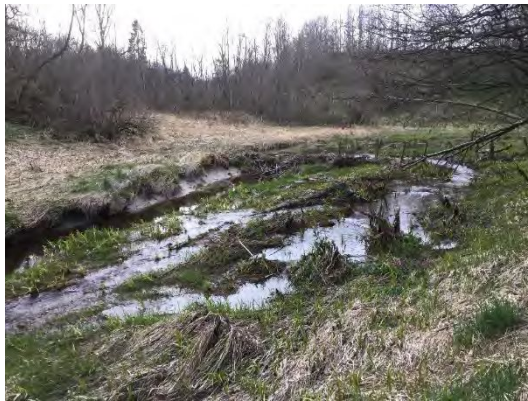
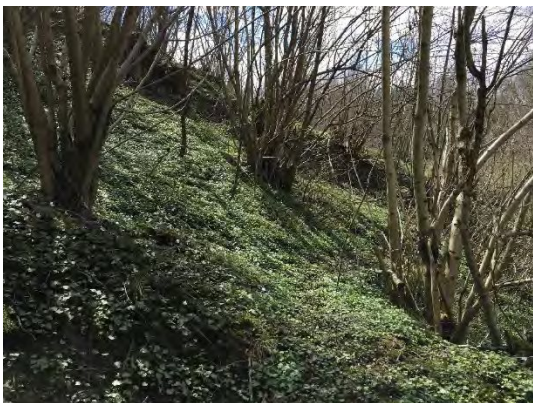
Figur 52 Fotografier fra befarings i området ved Helle: (ø.v.) terrasse sett fra øst (en dreietrykksondering), (ø.h.) terrasse-vest (en dreietrykksondering), (m.v.) bekk vest for området, (m.h.) oppdemning i bekken, (n.v.) gammelt overflateskred, reaktivert.

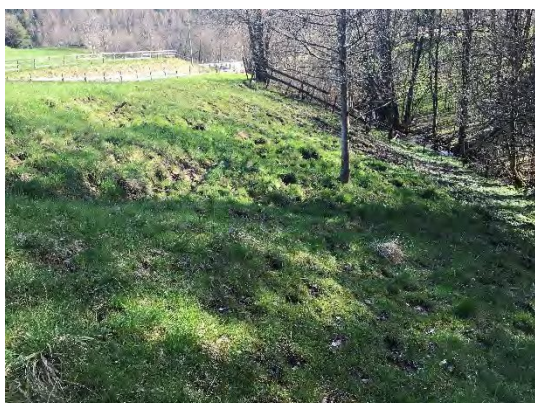
Figur 58 Fotografier fra befaring i området ved Fogdemyra: (ø.v.) utglidning, vann kommer ut av terreng, (ø.h.) lite erosjon i bekken, (n.v.) overflateglidning, mye vann ut av terreng.

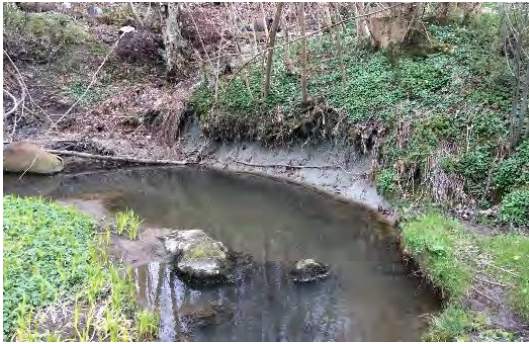
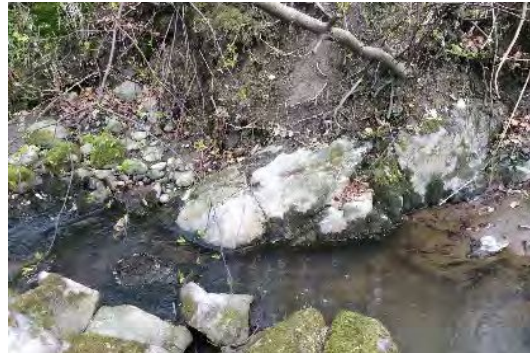
Figur 62 Fotografier fra befaring i området ved Tingstveitveien Nedenes: (ø.v.) Erosjon i leire i svingen helt sør i området. Vann noe blakket. (ø.h.) Berg i dagen i bekken øst for svingen (n.v.) leire i dagen og mulighet for oppstuvning av vann før kulvertlukking.

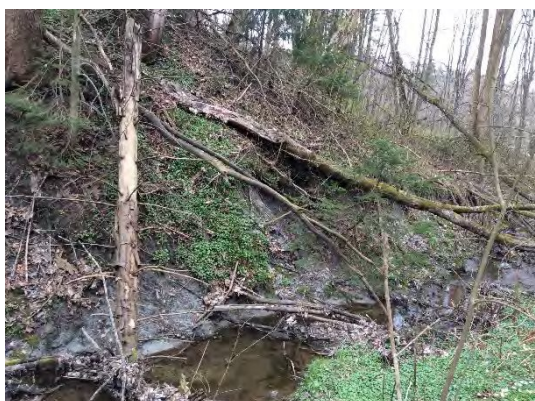
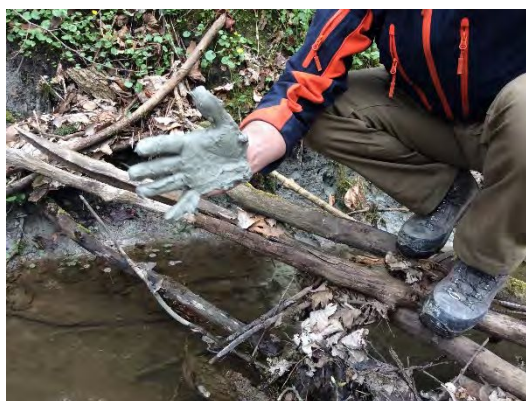
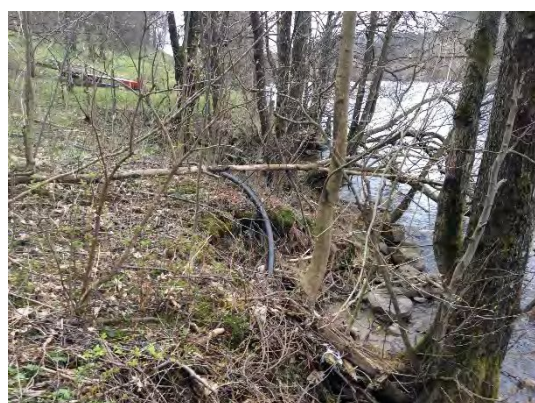
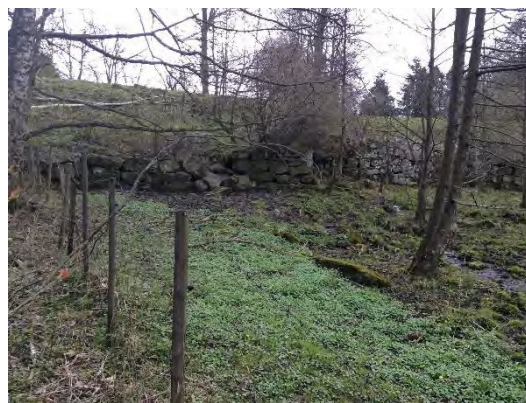
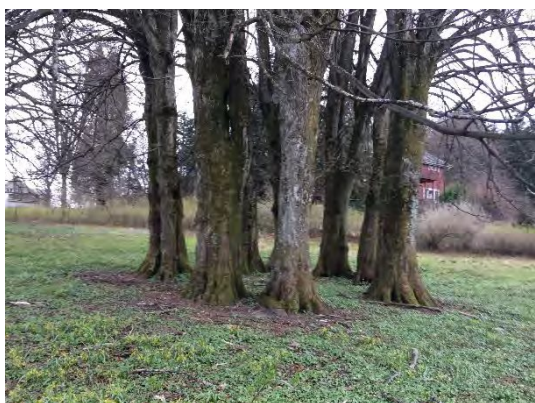
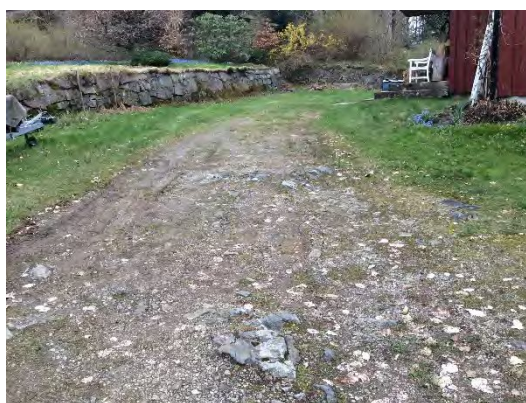
Figur 64 Fotografier fra befaring i området ved Langevoll: (ø.v.) Aktiv erosjon i ravine øst for Langevollveien (ø.h.) Bløt leire eksponert i ravinen (m.v.) Ikke kontinuerlig steinsetting og erosjon i sandmasser langs Nidelva, (m.h.) Tørrmur i nedre del av skråningen; vannsig i grunnen nedenfor muren (n.v.) Mulig plassering av borpunkt på jordet nordøst for bebyggelsen på Langevoll (n.h.) Berg i dagen sør for våningshuset på Langevoll

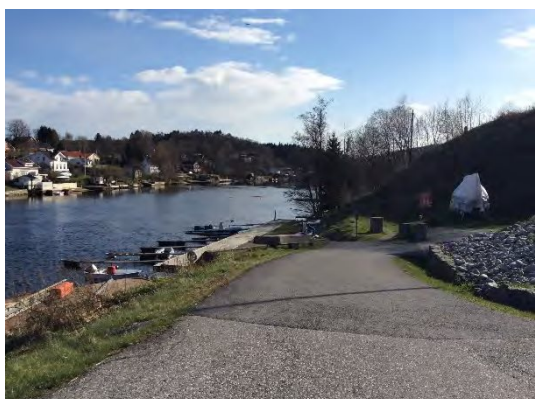
Figur 71 Fotografier fra befarings i området ved Hammeren: (ø.v.) Bergknaus sør for bebyggelsen på Hammergrova. (ø.h.) Bløt leire i dagen i bekken øst for sonen, grense mot Asdal kvikkleiresone.

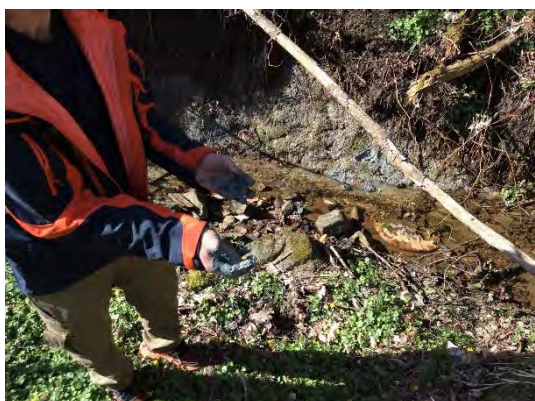
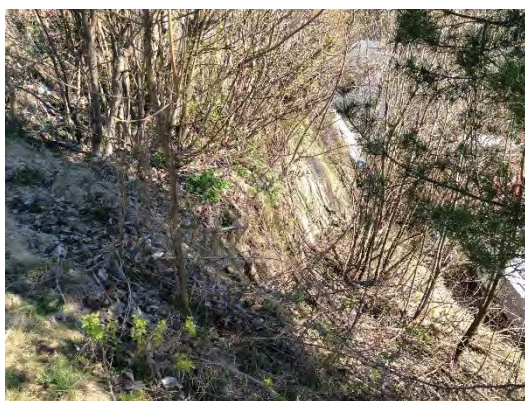
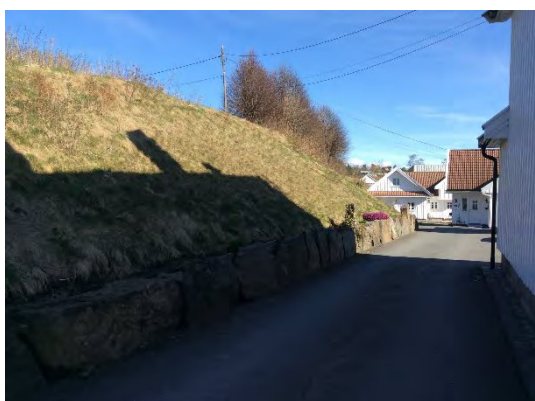
Figur 73 Fotografier fra befarings i området ved Asdal: (ø.v.) Sensitiv leire eksponert i ravine sør i området (ø.h.) Berg i dagen nordvest i området (n.v.) Skjæring nedenfor jordet med veg til bebyggelsen
