Lesjaleirene flomverk (VV 1564 og 6272), Lesja kommune

Status og vurdering av behovet for oppgradering

Ekstern rapport nr 41-2019

DOKUMENTKODE: 130615-RiEn-RAP-021

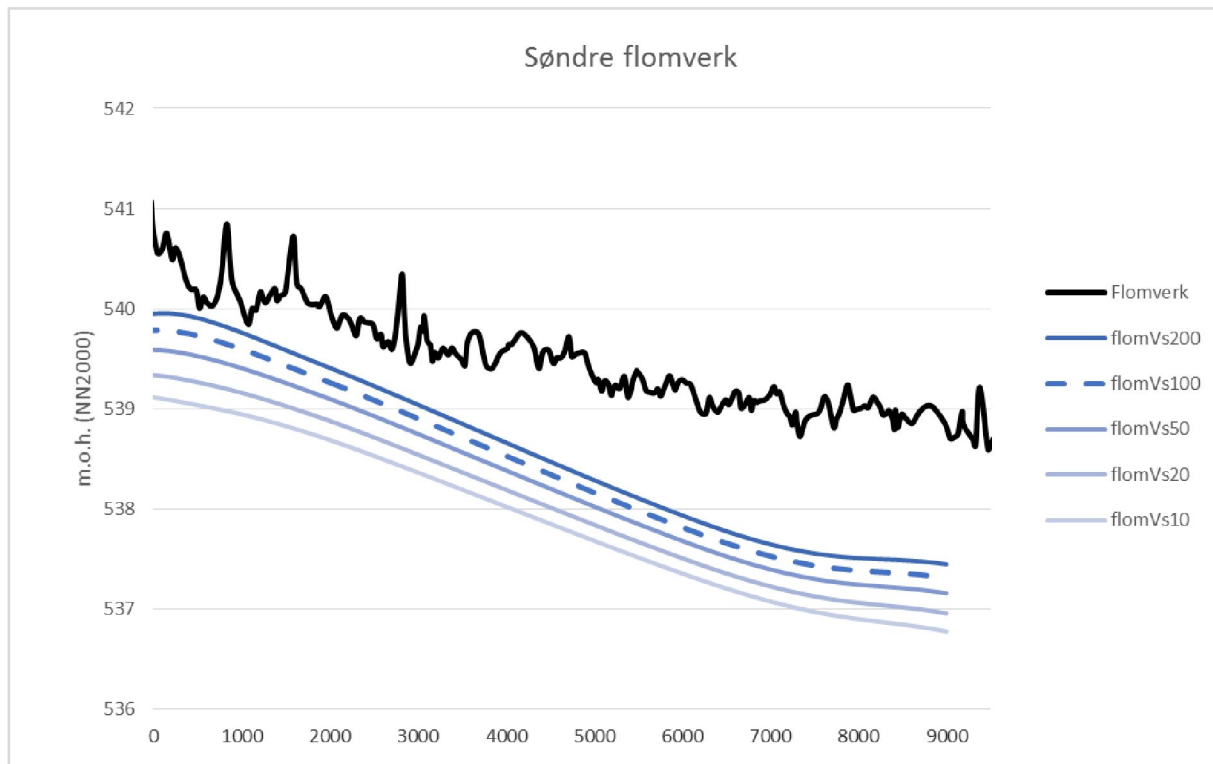
Flomvollene i hovedløpet har et omtrentlig beskyttelsesnivå som sikrer mot en 200-årsflom.

Figur 4: Innmålt lengdeprofil for Søndre flomverk samt beregnede vannstander ved ulike flomstørrelser. Profilet vises fra oppstrøms til nedstrøms ende av flomverket, dvs. at pel nr. 0 befinner seg i oppstrøms ende.

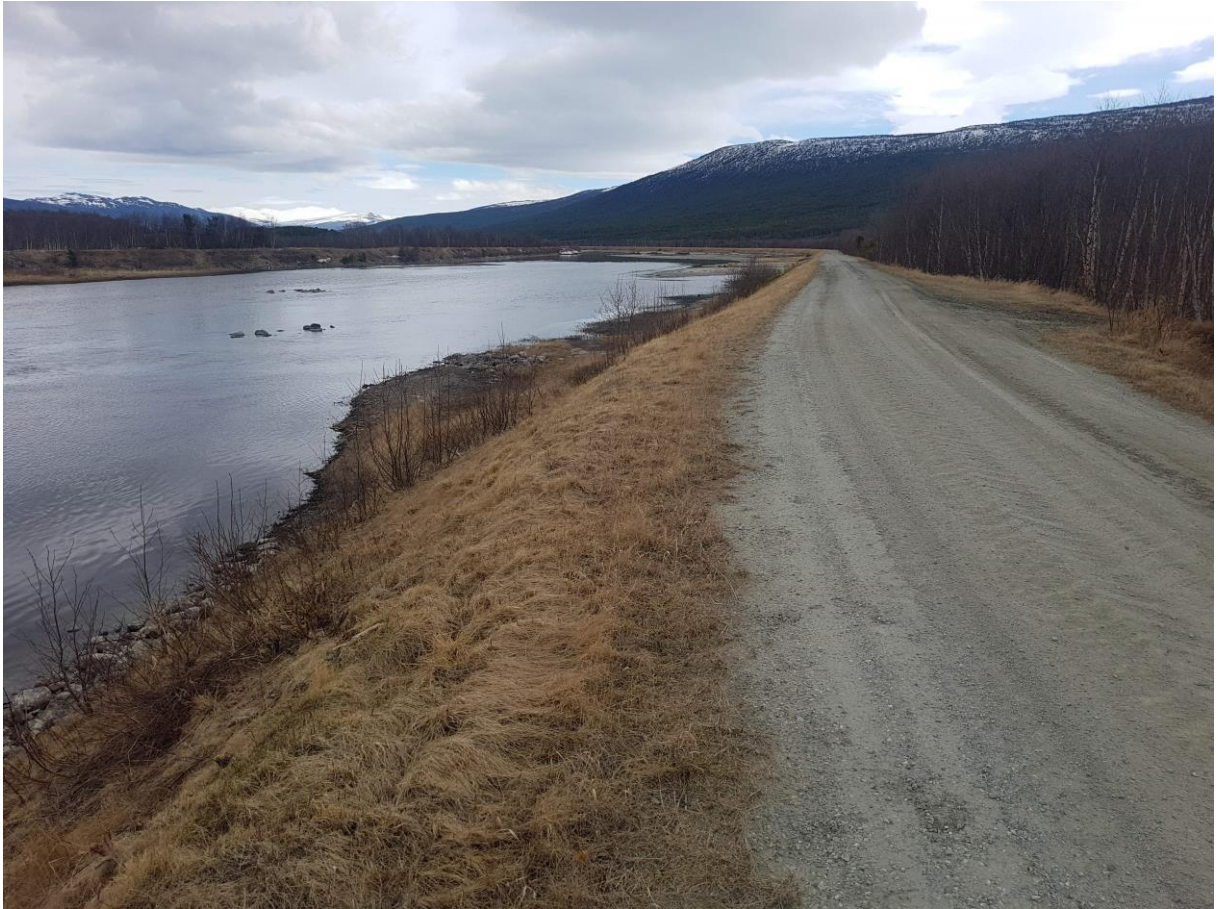
Figur 16: Søndre flomverk, S-3520 mot sørøst (Bilde: Multiconsult)

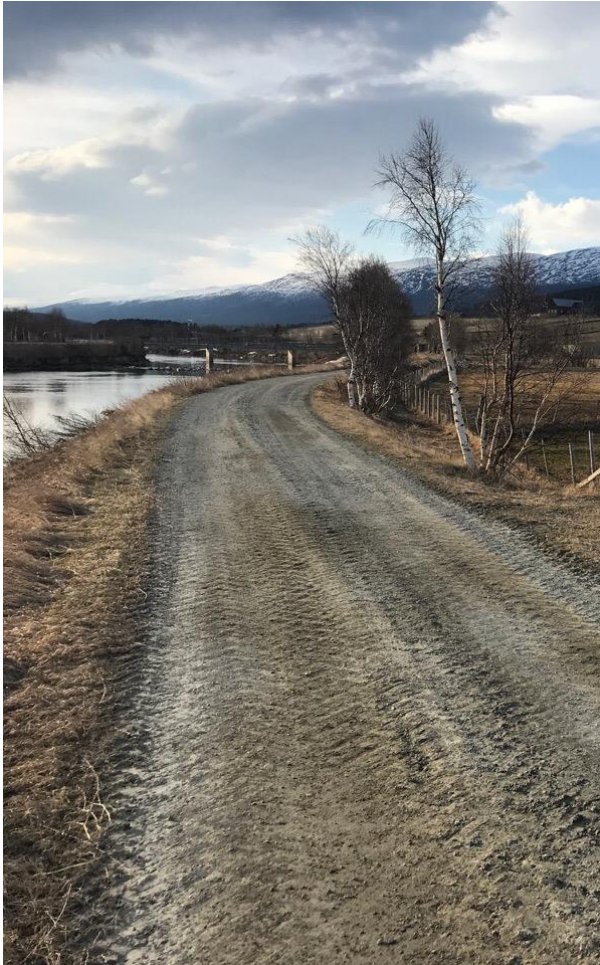
Figur 18: Nordre flomverk, pel nr. N-1800 mot nord-vest (Bilde: Multiconsult)

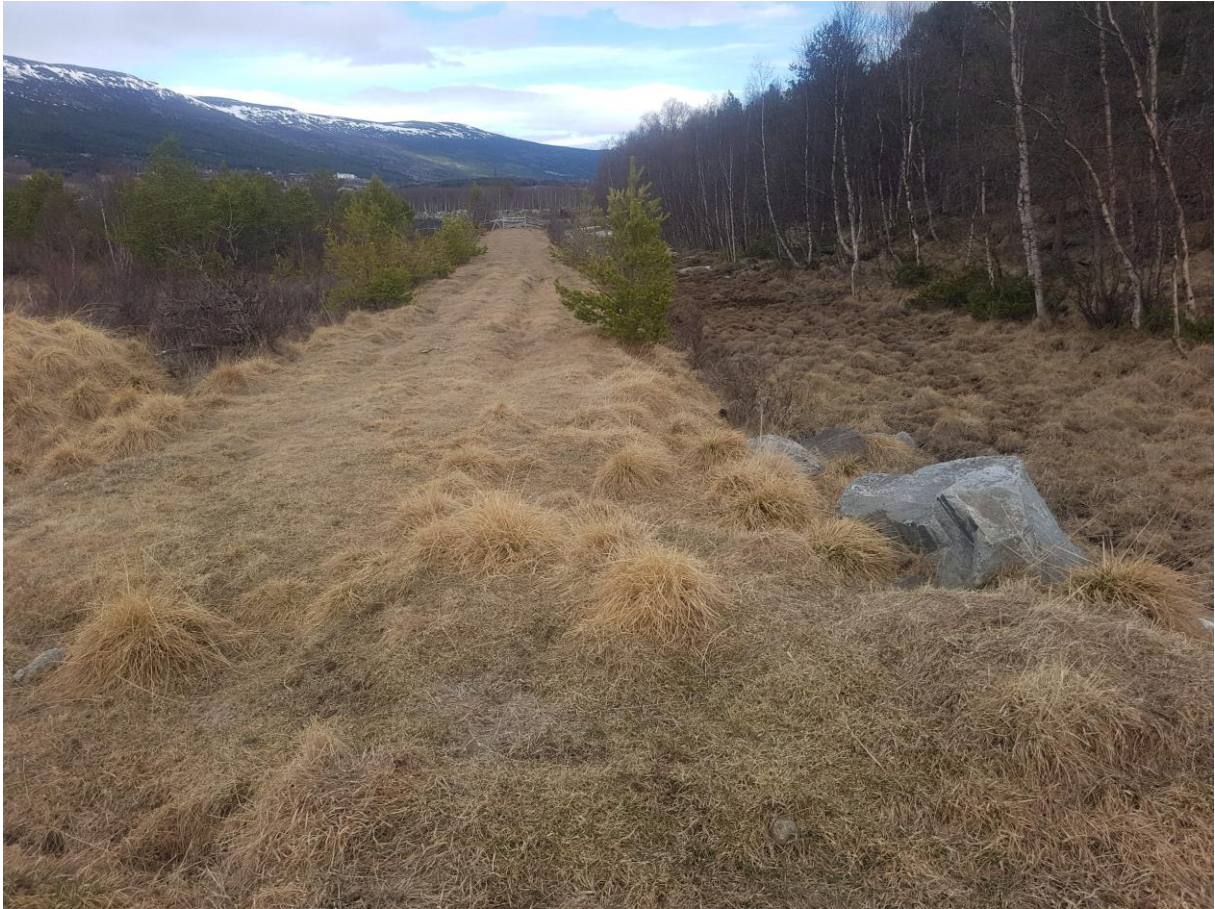
Kanalen ender i et ovalt rør (bredde ca. 2,5 m og høyde ca. 3 m) uten tilbakeslagsventil gjennom Søndre flomverk og ut i Lågen (pel nr. K1-0). Dette er tilsvarende slik det er der de øvrige kanalene ender ut mot hovedverket, se Figur 22.

Figur 19: Avslutning av kanal 1, K1-1260 mot øst (Bilde Multiconsult)

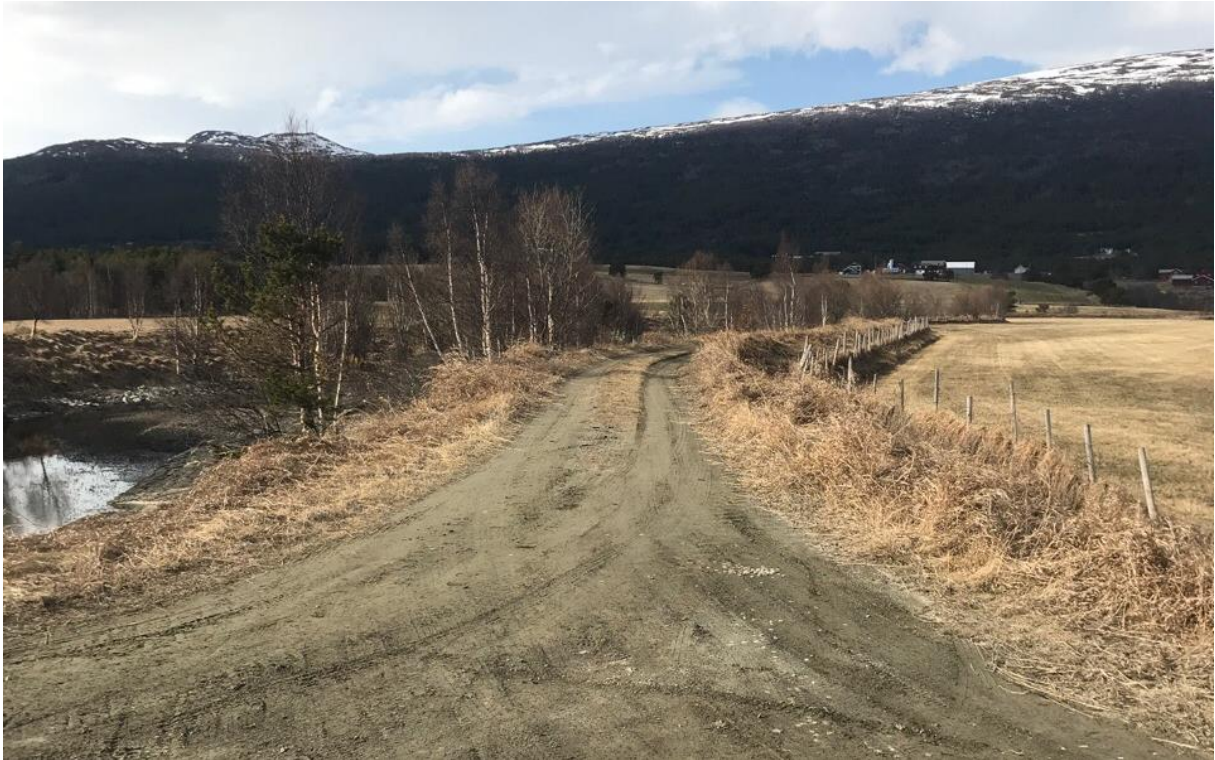
Kanal 6 strekker seg fra Nordre flomverk og ca. 300 m nordover med voll på begge sider av kanalen. Her møter den vestre vollen flomsikkert terreng, den østre vollen strekker seg ca. 270 m videre før denne også føres inn til flomsikkert terreng. Det ble ikke registret skader eller observasjoner av betydning ved kanal 6.

Figur 23: Flomvoll langs kanal 6, østre side. Pel nr. N5300, mot nord (Bilde: Multiconsult)

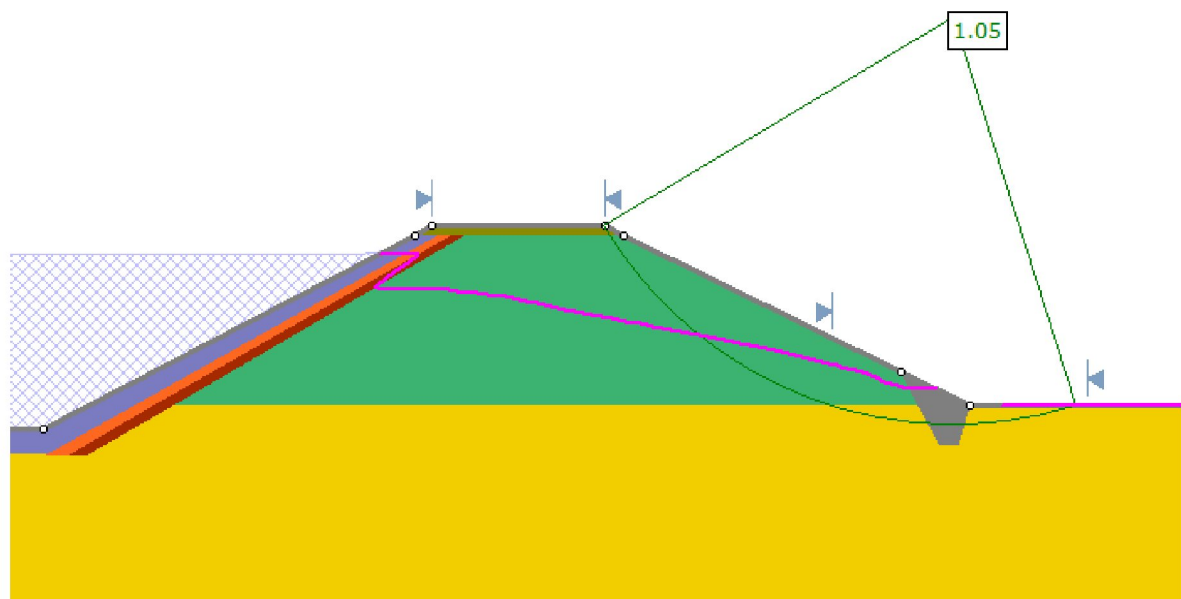
Sikkerhetsfaktoren under stasjonært tilstand er 1,3. Det betegner imidlertid verste tilfelle for flomverkets luftside. Sikkerhetsfaktoren er påvirket av fyllingens friksjonsvinkel, helning og soneinndeling (permeabilitetsforskjell mellom tetning, fyllmateriale og drenasjegrøft). En større forskjell mellom permeabiliteten fra vannside til luftside vil øke sikkerhetsfaktoren og omvendt. Permeabiliteten og tykkelsen av soner benyttet i analysen er på den konservative siden. Dette fører til at porevannstrykket er relativt høyt i flomverket, som vist på figuren nedenfor.

Figur 3: Stasjonært tilstand - Luftside

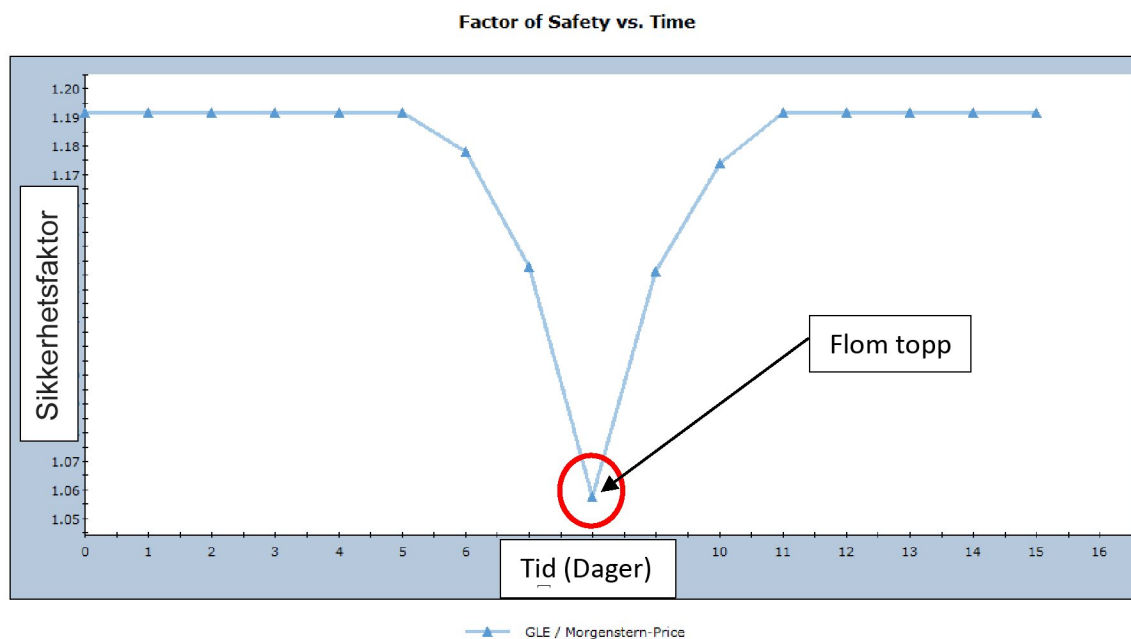
Analysen viser at sikkerhetsfaktoren er minst ved flomtoppen. Under normal vannføring i elva er sikkerhetsfaktoren ca. 1,5 og faller til 1,3 ved flomtoppen og går deretter tilbake til 1,5 når flommen passerer. Den laveste sikkerhetsfaktoren er lik analysen for stasjonært tilstand. En tykkere tetning eller mindre permeabel tetning vil bety at faktorsikkerheten faller mindre under flommen, da poretrykklinjen i flomverket vil ligge lavere.

Figur 4: «Transient analysis» luftside, sikkerhetsfaktor mot tid (ugunstigste situasjon markert med en rød sirkel)

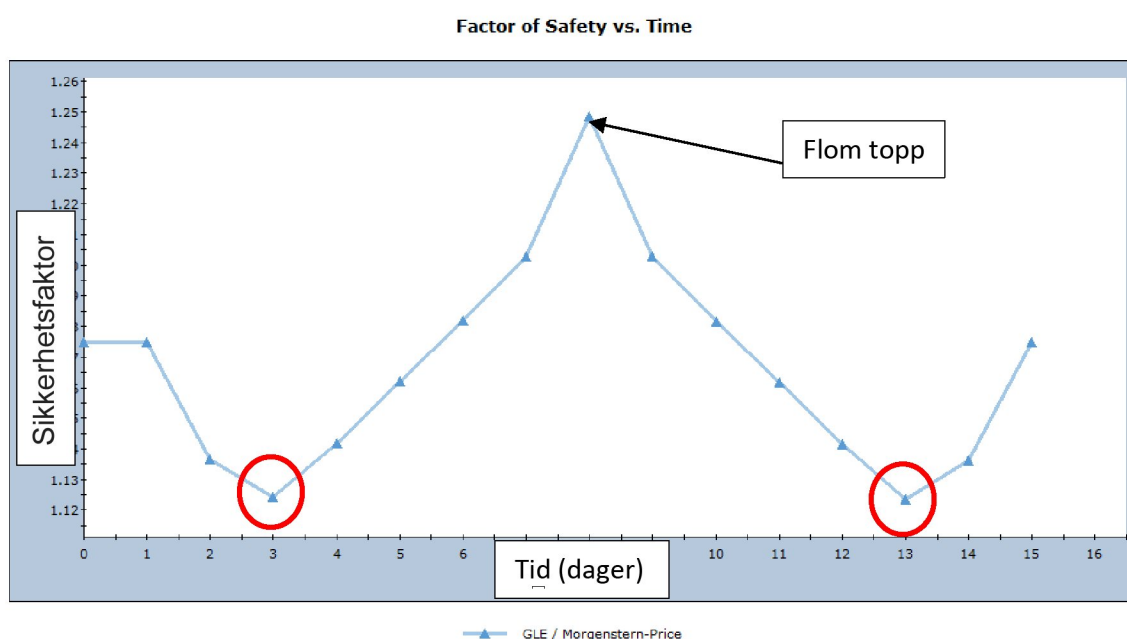
Sikkerhetsfaktoren på vannsiden er lavest under flomstart (3 dager) og i løpet av flommens slutt (13 dager). Dette skyldes at effekten av økt poretrykk i de nedre delene av flomverket er mer destabiliserende enn den stabiliserende effekten av vannet. Når vannstanden øker vil den stabiliserende effekten av vannet øke og sikkerhetsfaktoren vil også øke (se dag 8).

Figur 5: «Transient analysis» vannside, sikkerhetsfaktor mot tid (ugunstigste situasjoner markert med en rød sirkel)
