# Regional kartlegging av kvikkleire for Vestlandet

Delleveranse B2-1

Befaringsrapport og innledende vurderinger  
Ålesund kommune

DOKUMENTKODE: 10203549-RIG-RAP-004

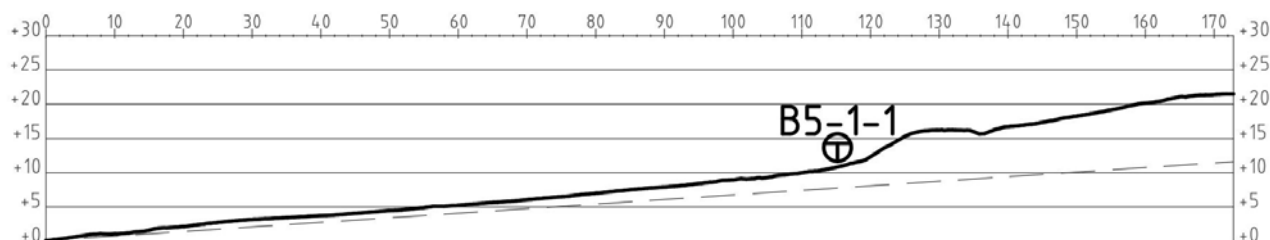
Figur 19 Terrengprofil for kritisk snitt med planlagt borpunkt og helning 1:15 (stiplet)

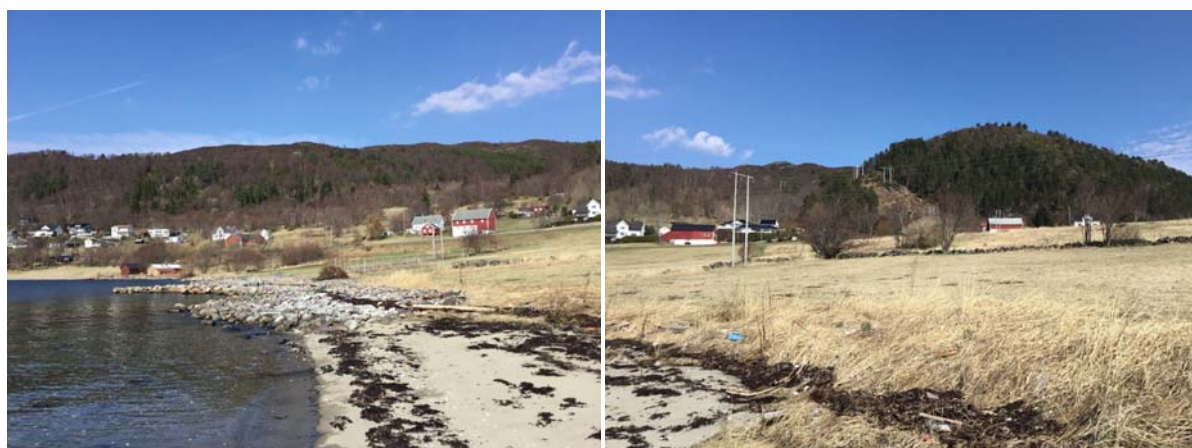
Figur 20 - Bilder tatt fra befaringsbildepunkt 3370. Bilder viser skråningen sett fra sør mot nord.

| <b>Forslag til boringer</b> | 1 sondering midt i skråning |
| <b>Konklusjon</b> | Skal utføres grunnundersøkelser |

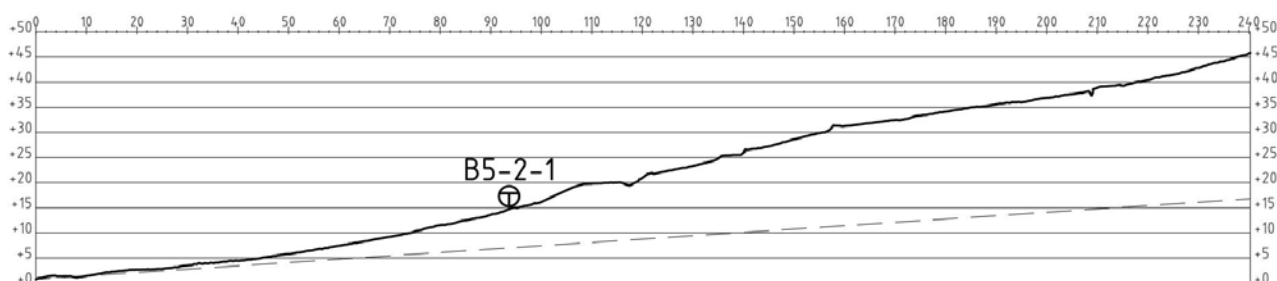
Figur 23 Terrengprofil for kritisk snitt med planlagt borpunkt og helning 1:15 (stiplet)

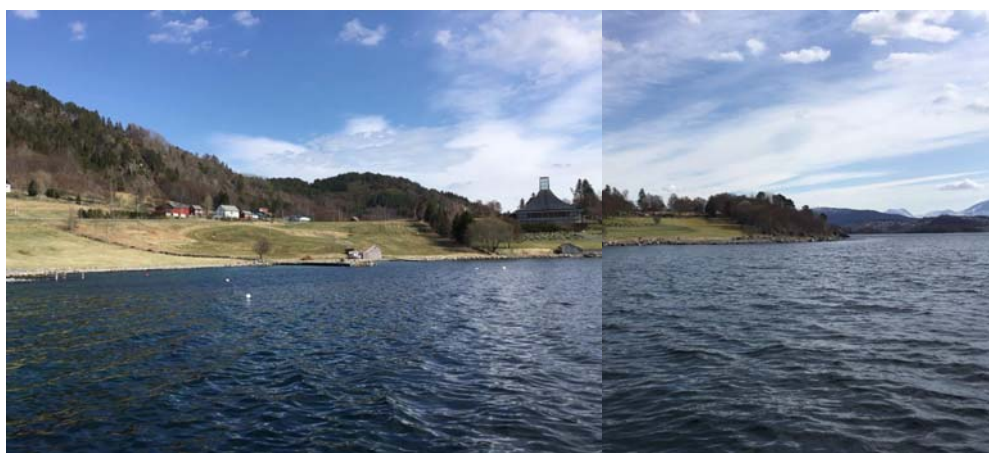
Figur 24 - Bildepunkt 3374. Bildet viser strandlinja og skråningen sett fra vest mot øst.

| <b>Forslag til borer</b> | 1 sondering midt i skråning. |
| <b>Konklusjon</b> | Skal utføres grunnundersøkelser. |

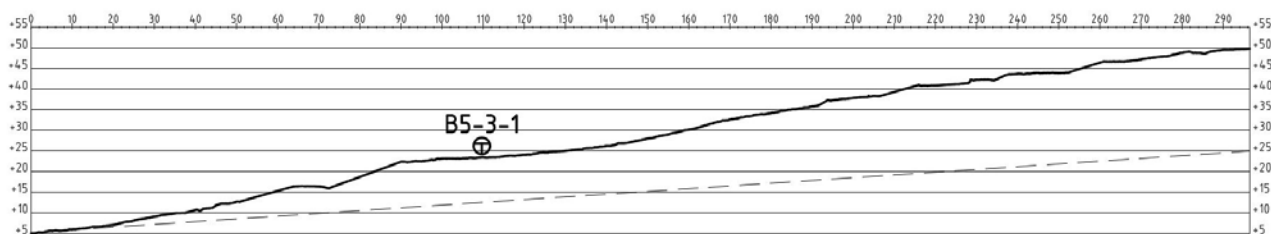
Figur 27 Terrengprofil for kritisk snitt med planlagt borpunkt og helning 1:15 (stiplet)

| <b>Forslag til borer</b> | 1 sondering midt i skråning |
| <b>Konklusjon</b> | Skal utføres grunnundersøkelser |

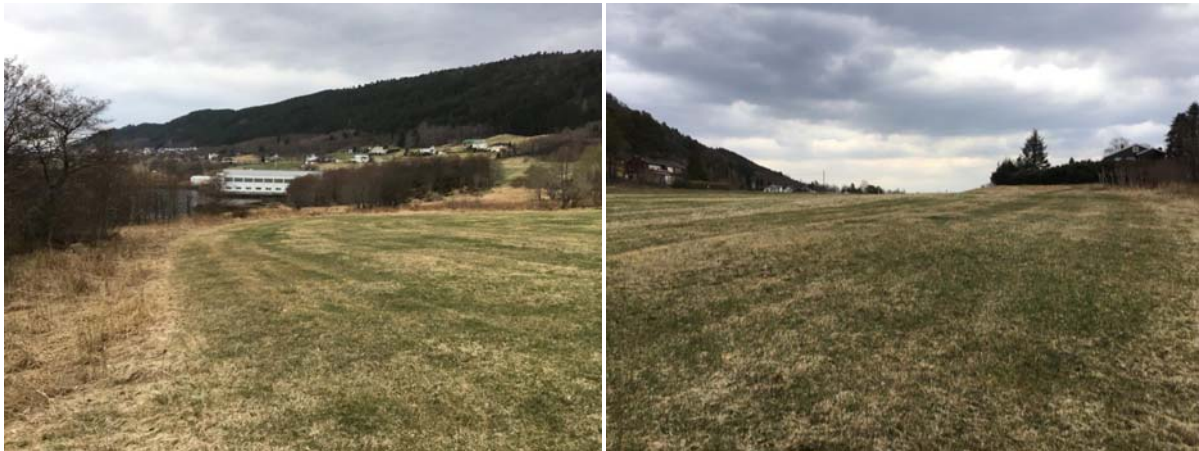
| <b>Konklusjon</b> | Skal ikke utføres grunnundersøkelser da topografi og grunnforhold er relativt likt interesseområde B5-3 og B5-5. Grunnundersøkelser utført for sone B5-3 og B5-5 vil derfor benyttes som vurdering. Dersom det påtreffes kvikkleire/sprøbruddsmateriale i disse sonene, bør det vurderes om det også skal utføres grunnundersøkelser i denne sonen. |

*Figur 31 - Bilder tatt fra befaring - bildepunkt 3897. Bildene viser østlig del av området sett mot vest (bilde til venstre) og mot øst (bilde til høyre).*

| <b>Forslag til boringer</b> | Ingen |

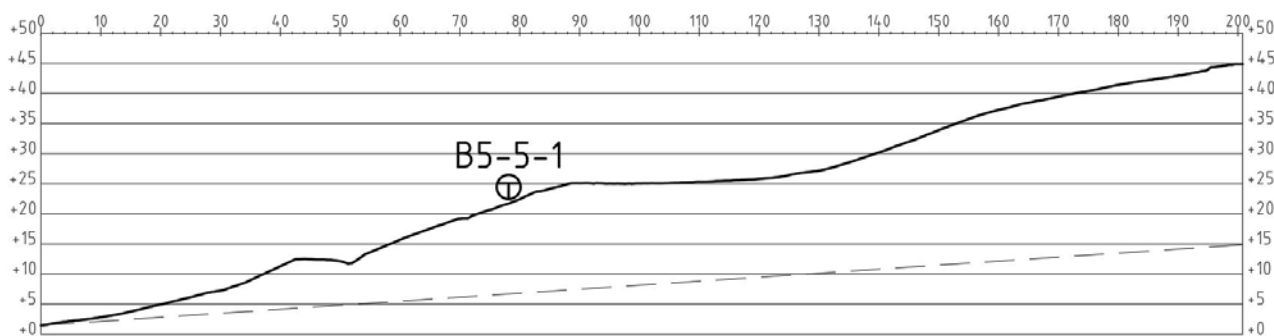
Figur 34 Terrengprofil for kritisk snitt med planlagt borpunkt og helning 1:15 (stiplet)

| <b>Forslag til borer</b> | 1 sondering midt i skråning |
| <b>Konklusjon</b> | Skal utføres grunnundersøkelser |

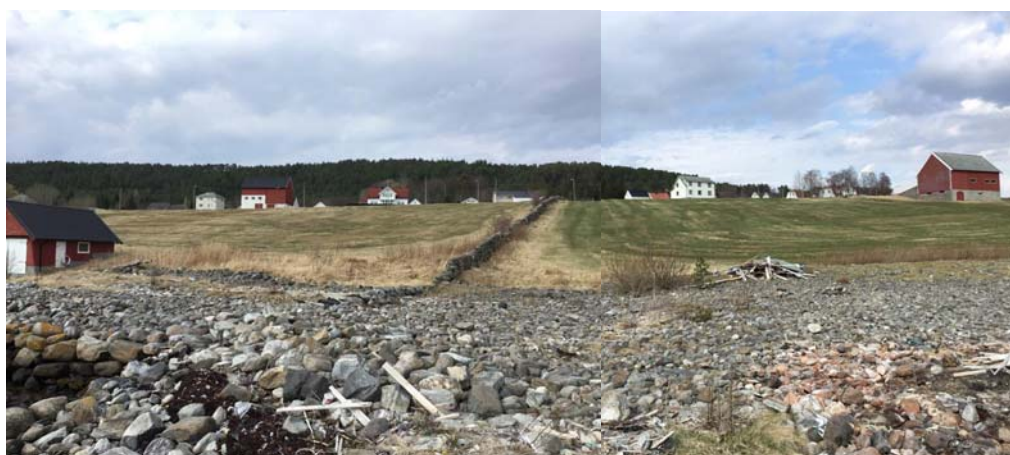
Figur 39 - Bildepunkt 3563. Bildet viser midtre del av skråningen sett mot nord.

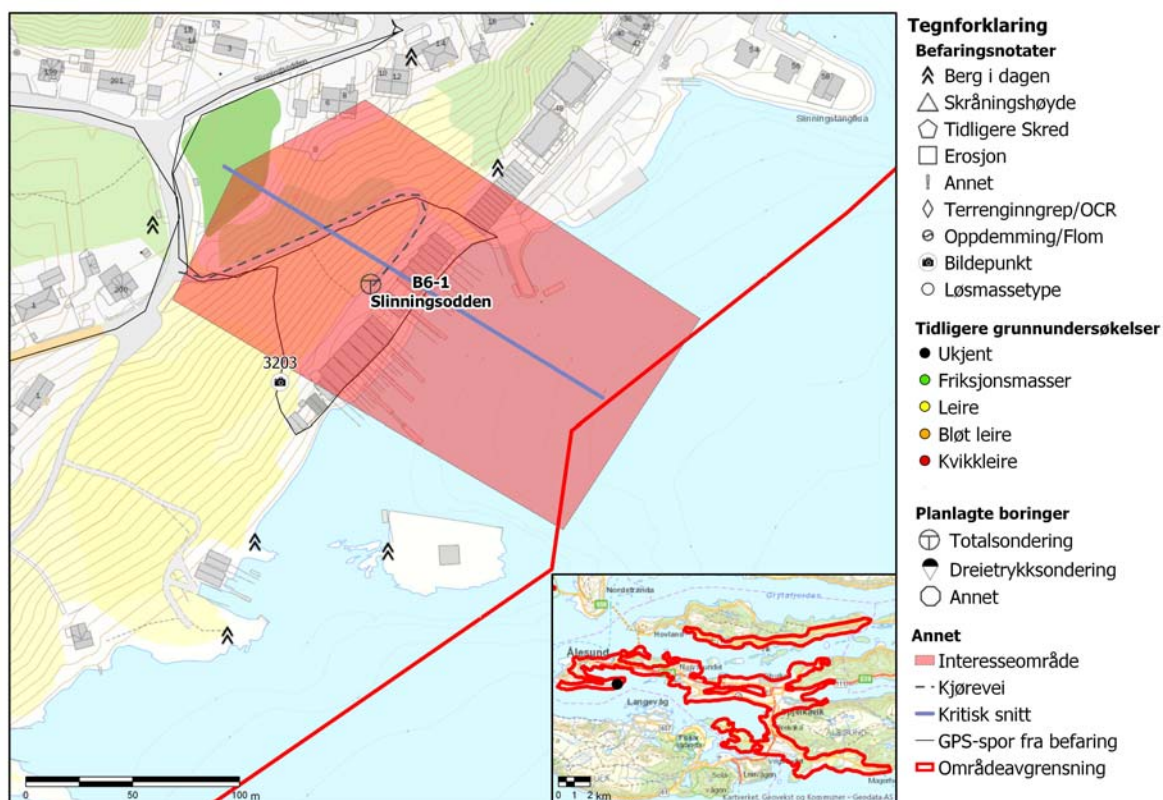
Figur 43 Kartutsnitt av interesseområde B6-1 Slinningsodden

| <b>Beskrivelse av interesseområdet</b> | Området består av en bratt skråning ned mot strandkanten og domineres av gressletter. Interesseområdet inkl. bratt helning på sjøbunnen. Området er ca. 26 000m <sup>2</sup> . Strandsone problematikk må vurderes |
| <b>Skråningshøyde</b> | Ca. 25 m + 20 m sjøbunnshelning |
| <b>Skredaktivitet</b> | Ingen skredaktivitet observert |

| <b>Forslag til borer</b> | 1 sondering i midt av skråning, inkludert sjøbunnshelning |
| <b>Konklusjon</b> | Skal utføres grunnundersøkelser |

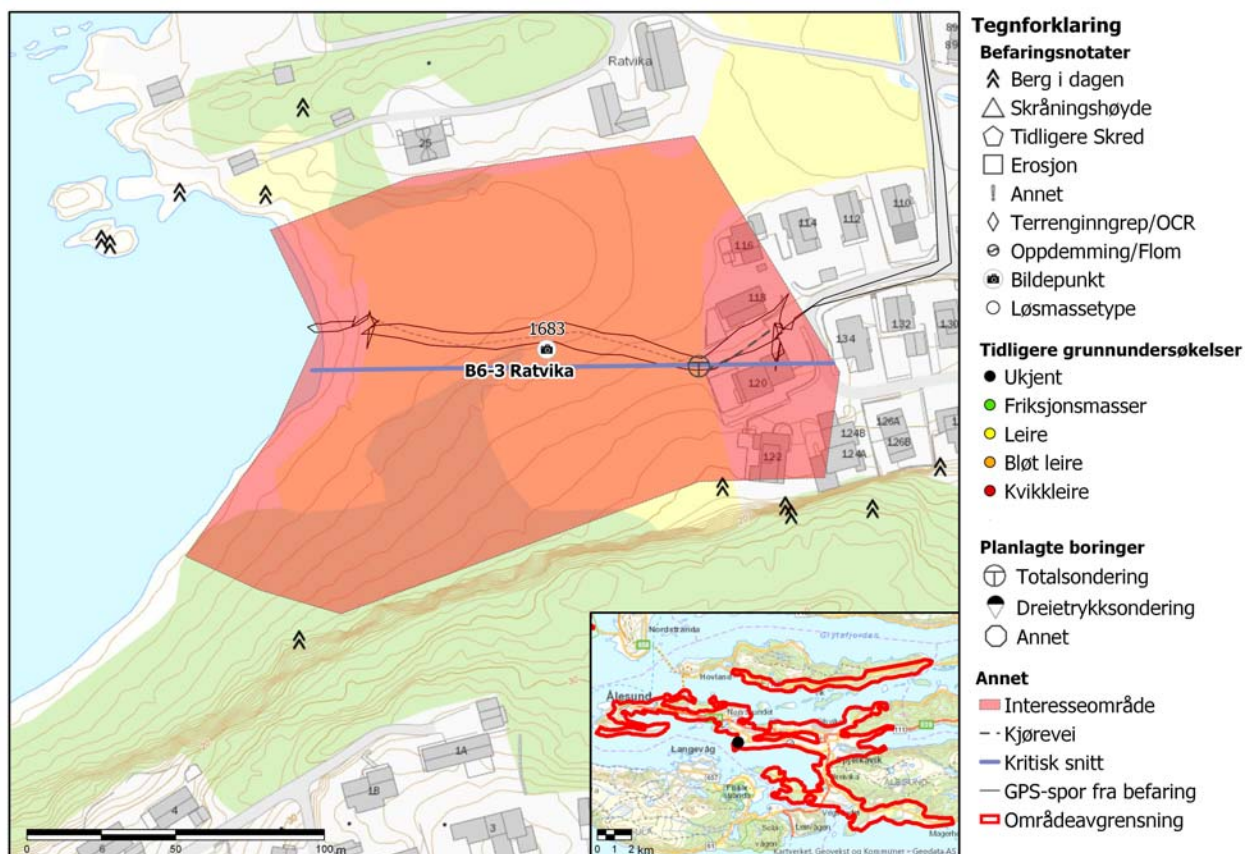
Figur 47 Kartutsnitt av interesseområde B6-3 Ratvika

| <b>Beskrivelse av interesseområdet</b> | Området består av en gresslette som skråner ned mot strandkanten. Området består i øvre deler av boligfelt. Området er ca. 22 000m <sup>2</sup> . Ingen strandsoneproblematikk i området. |
| <b>Skråningshøyde</b> | Ca. 7 m |
| <b>Erosjon</b> | Ikke observert |

| <b>Forslag til borer</b> | 1 sondering nær topp av skråning |
| <b>Konklusjon</b> | Skal utføres grunnundersøkelser |

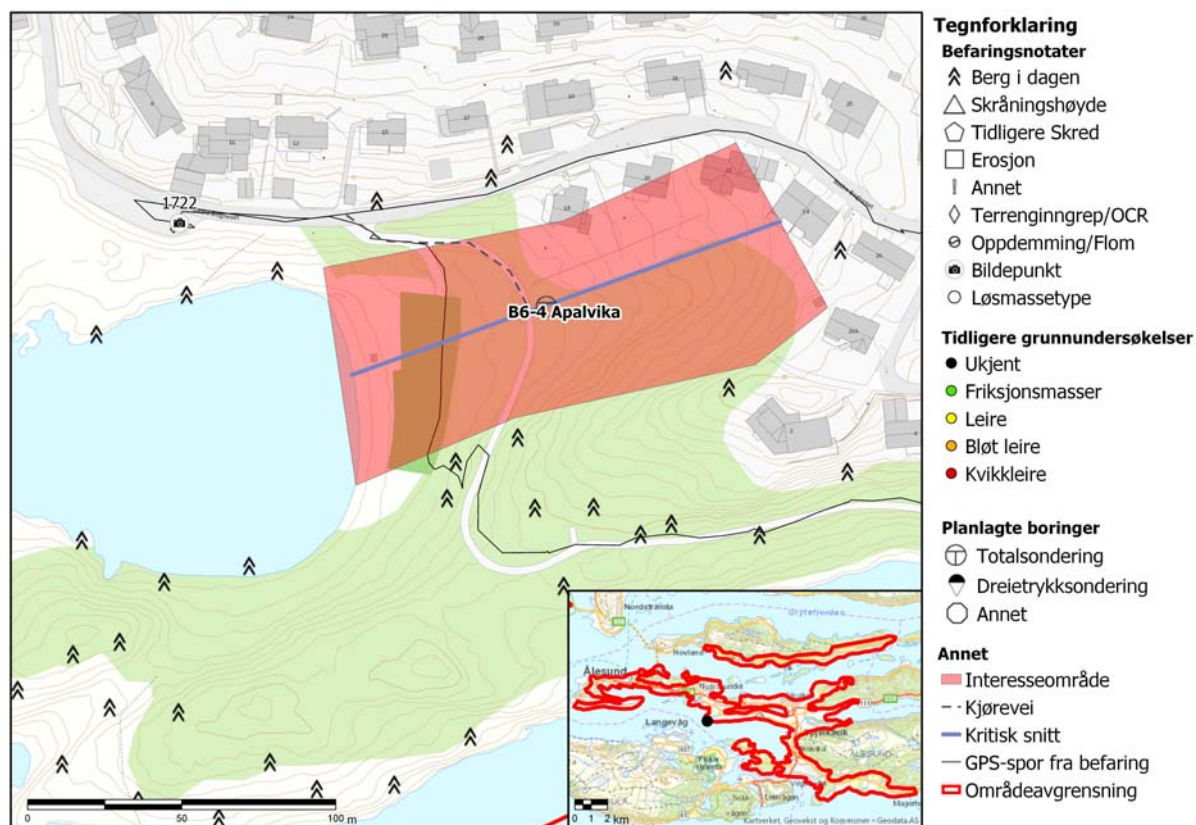
Figur 51 Kartutsnitt av interesseområde B6-4 Apalvika

| <b>Beskrivelse av interesseområdet</b> | Terrenget i interesseområdet skråner ned mot strandkanten. Området består i hovedsak av boliger, myr og gressletter. Området er ca. 10 000m <sup>2</sup> . Ingen strandsoneproblematikk i området. |
| <b>Erosjon</b> | Ikke observert, men noen bølgeprossesser i strandsonen |

| <b>Forslag til boringer</b> | 1 sondering i midt av skråning |
| <b>Konklusjon</b> | Skal utføres grunnundersøkelser |

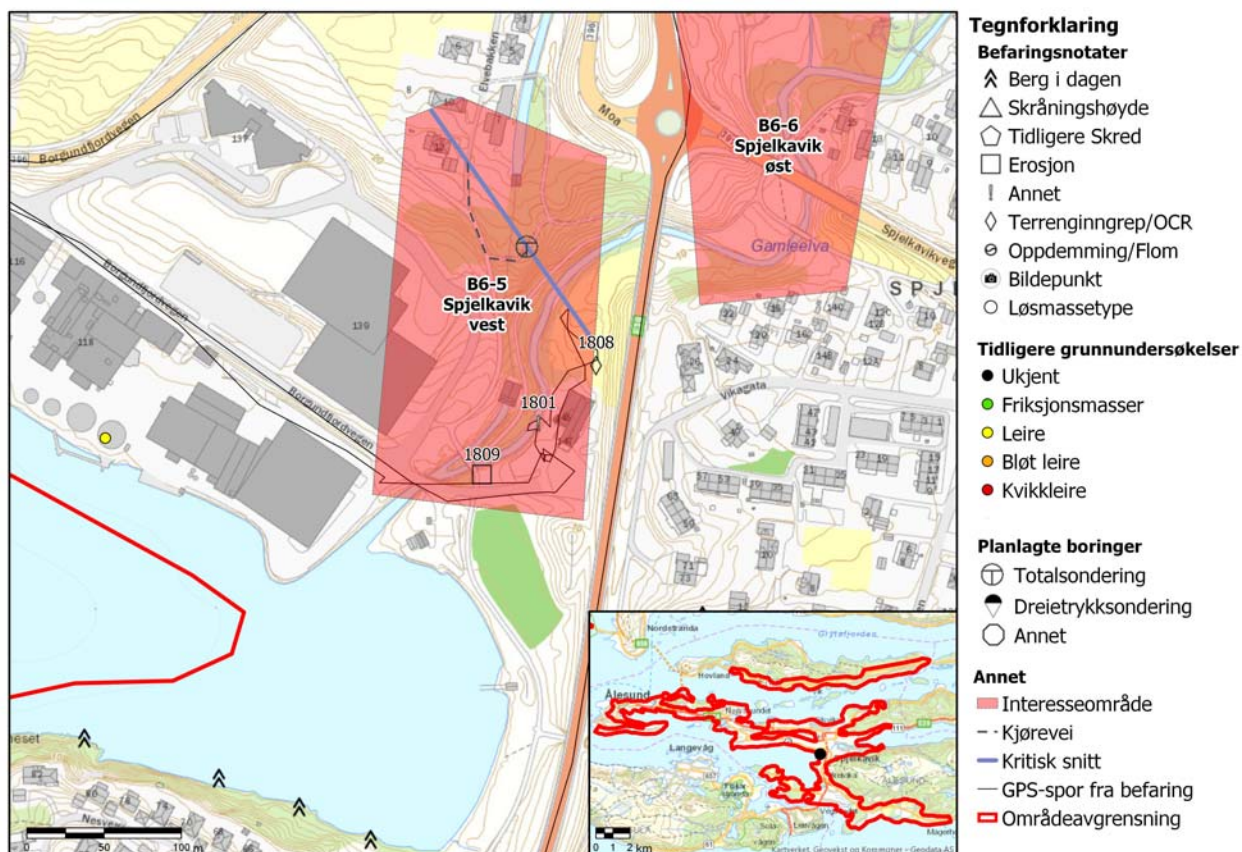
Figur 55 Kartutsnitt av interesseområde B6-5 Spjelkavik vest

| <b>Beskrivelse av interesseområdet</b> | Interesseområdet ligger i utløpet av Gamleelva. Terrenget heller ned mot strandsonen. Området består i hovedsak av industriarealer, boliger og skog. Området er ca. 33 000m <sup>2</sup> . |
| <b>Erosjon</b> | Ikke observert – erosjonssikring i elva |
| <b>Tidligere grunnundersøkelser</b> | Grunnundersøkelser fra sjø viser leire [27]. |

| <b>Forslag til borer</b> | 1 sondering midt i skråning |
| <b>Konklusjon</b> | Skal utføres grunnundersøkelser |

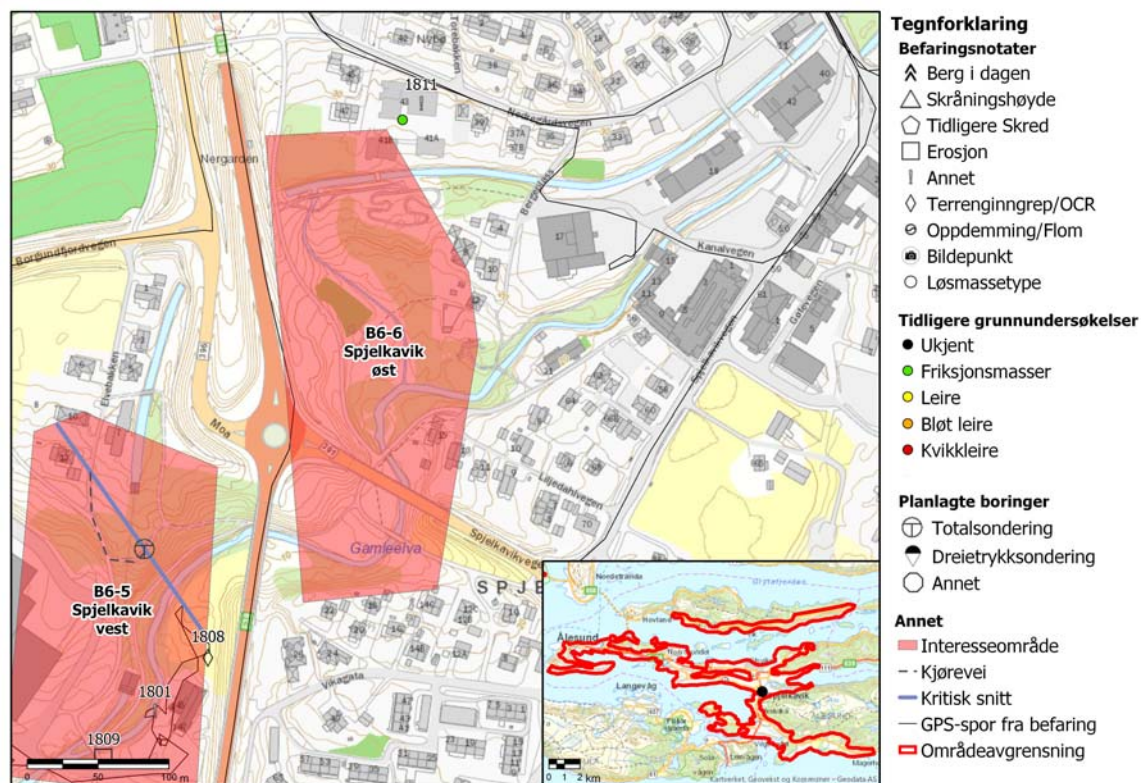
Figur 58 Kartutsnitt av interesseområde B6-6 Spjelkavik øst.

| <b>Beskrivelse av interesseområdet</b> | Innenfor interesseområdet heller terrenget opp fra strandkanten mot nordvest. Området består i hovedsak av boliger og dyrka mark. Området er ca. 123 000m <sup>2</sup> . |
| <b>Tidligere grunnundersøkelser</b> | Grunnundersøkelser like nord viser friksjonsmasser, men dette er en prøvegraving som ikke sier noe om løsmassene i dybden [28]. |

| <b>Konklusjon</b> | Skal ikke utføres grunnundersøkelser da topografi og grunnforhold er relativt likt interesseområde B6-5. Grunnundersøkelser utført for sone B6-5 vil derfor benyttes som vurdering. Dersom det påtreffes kvikkleire/sprøbruddsmateriale i sone B6-5, bør det vurderes om det også skal utføres grunnundersøkelser i denne sonen. |

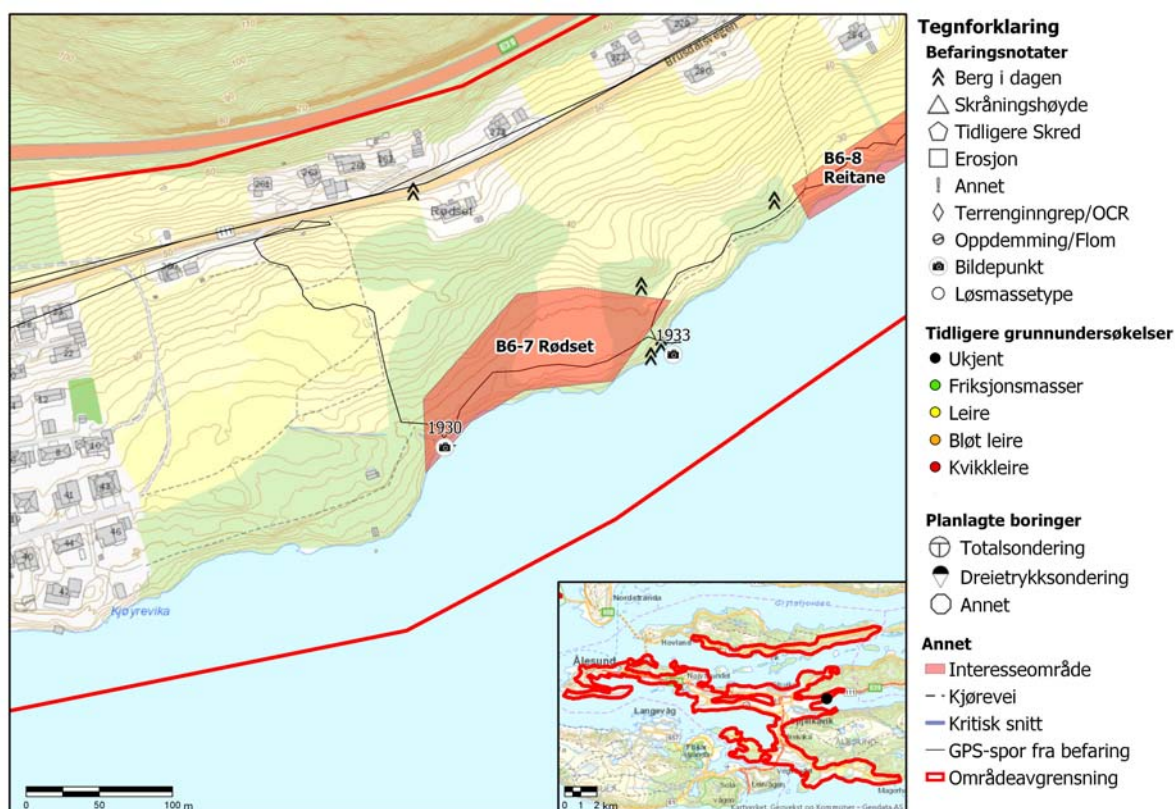
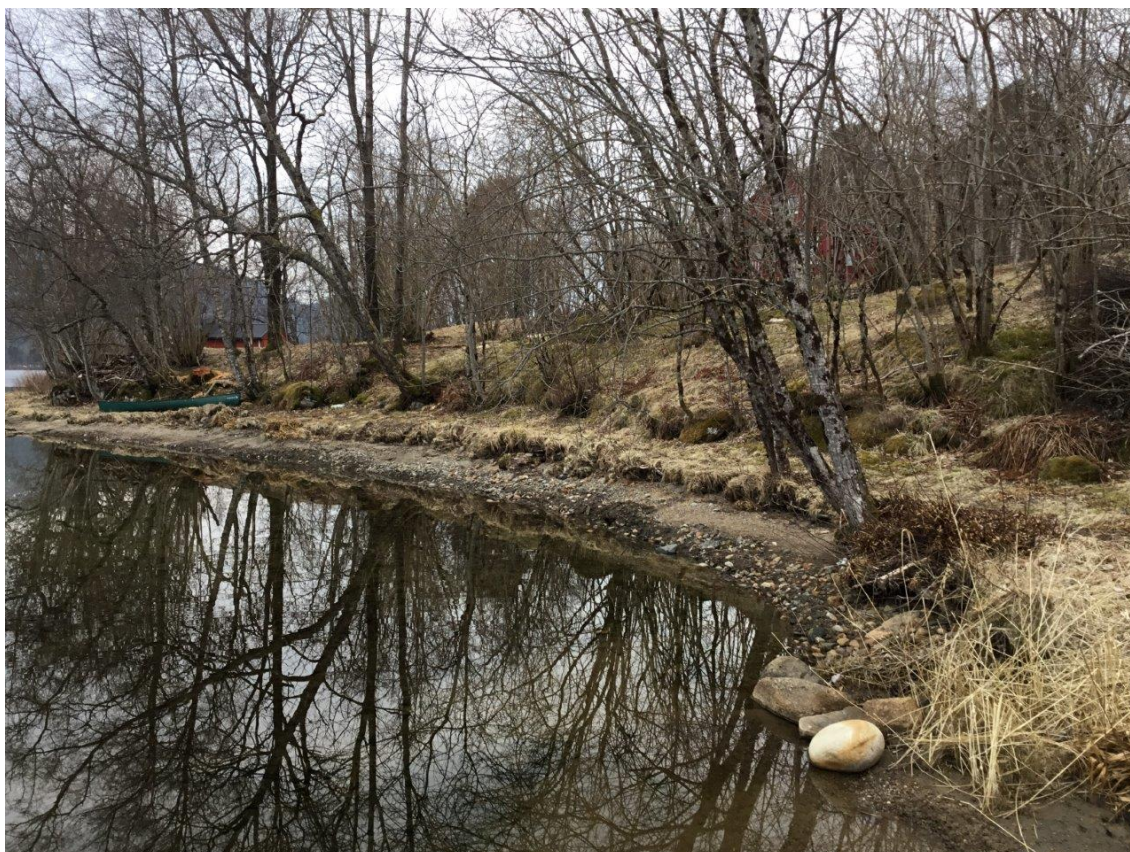
Figur 60 Kartutsnitt av interesseområde B6-7 Rødset.

| <b>Beskrivelse av interesseområdet</b> | Interesseområdet består av en skråning ned mot Brusdalsvatnet. Området består i hovedsak av skog og gressletter og avgrenses i øst av bergblotninger. Området er ca. 9 000m <sup>2</sup> . Ingen strandsoneproblematikk |

Figur 62 - Bildepunkt 1930. Bildet viser sørvestlige del av området.

| <b>Konklusjon</b> | Det skal ikke utføres grunnundersøkelser ettersom det ikke er bebyggelse i området. |

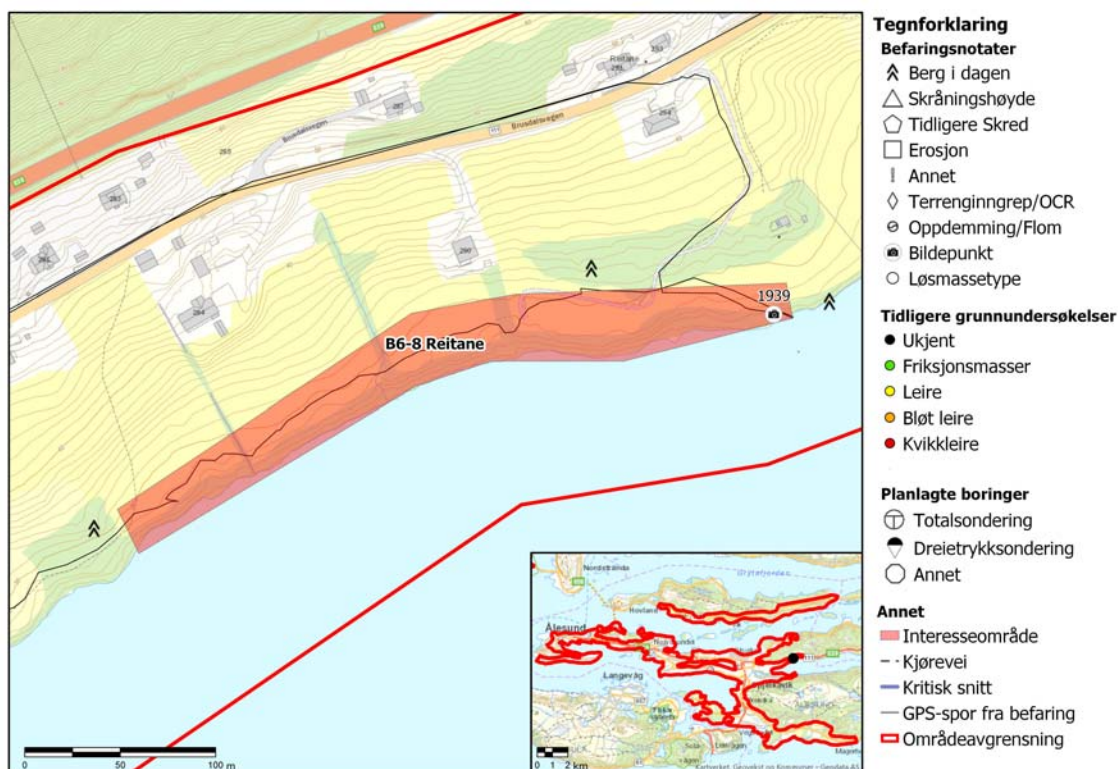
Figur 63 Kartutsnitt av interesseområde B6-8 Reitane.

| <b>Beskrivelse av interesseområdet</b> | Interesseområdet består av en skråning ned mot Brusdalsvatnet. Området består i hovedsak av skog og gressletter, og avgrenses i øst og i vest av bergblotninger. Området er ca. 12 000m <sup>2</sup> . Ingen strandsoneproblematikk i området. |

| <b>Konklusjon</b> | Det skal ikke utføres grunnundersøkelser ettersom det ikke er bebyggelse i området. |

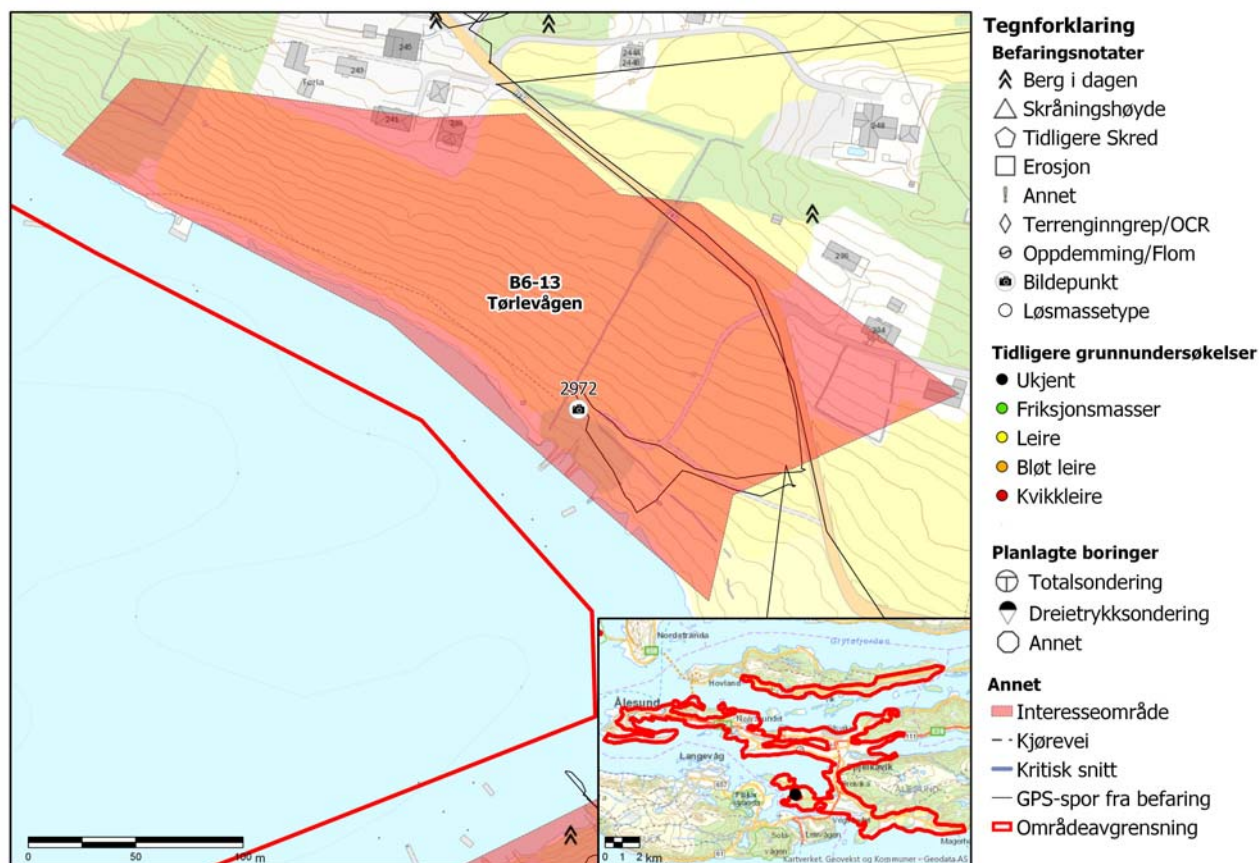
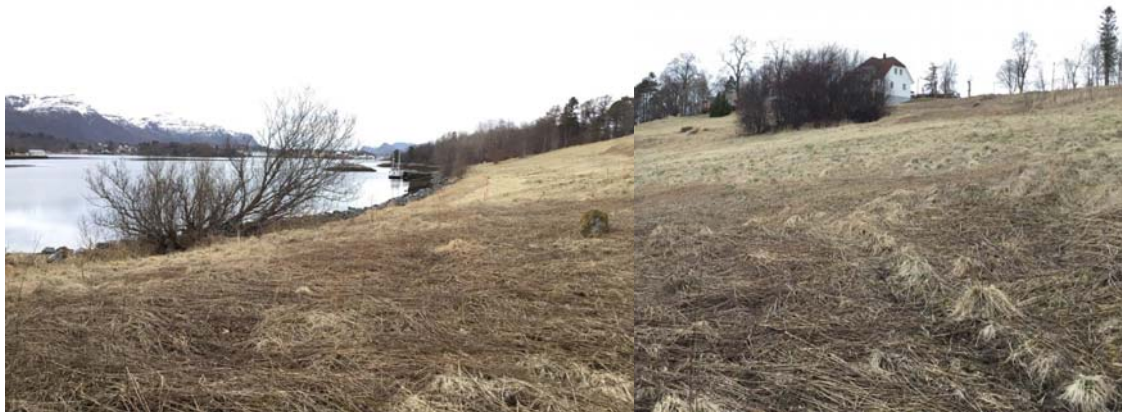
Figur 78 Kartutsnitt av interesseområde B6-13 Tørlevågen.

*Figur 80 - Bilder tatt fra befarings. Bildepunkt 2972 – bilde viser skråningen sett mot nordvest.*

| <b>Konklusjon</b> | Skal ikke utføres grunnundersøkelser da topografi og grunnforhold er relativt likt interesseområde B6-12. Grunnundersøkelser utført for sone B6-12 vil derfor benyttes som vurdering. Dersom det påtreffes kvikkleire/sprøbruddsmateriale i sone B6-12 bør det vurderes om det også skal utføres grunnundersøkelser i denne sonen. |

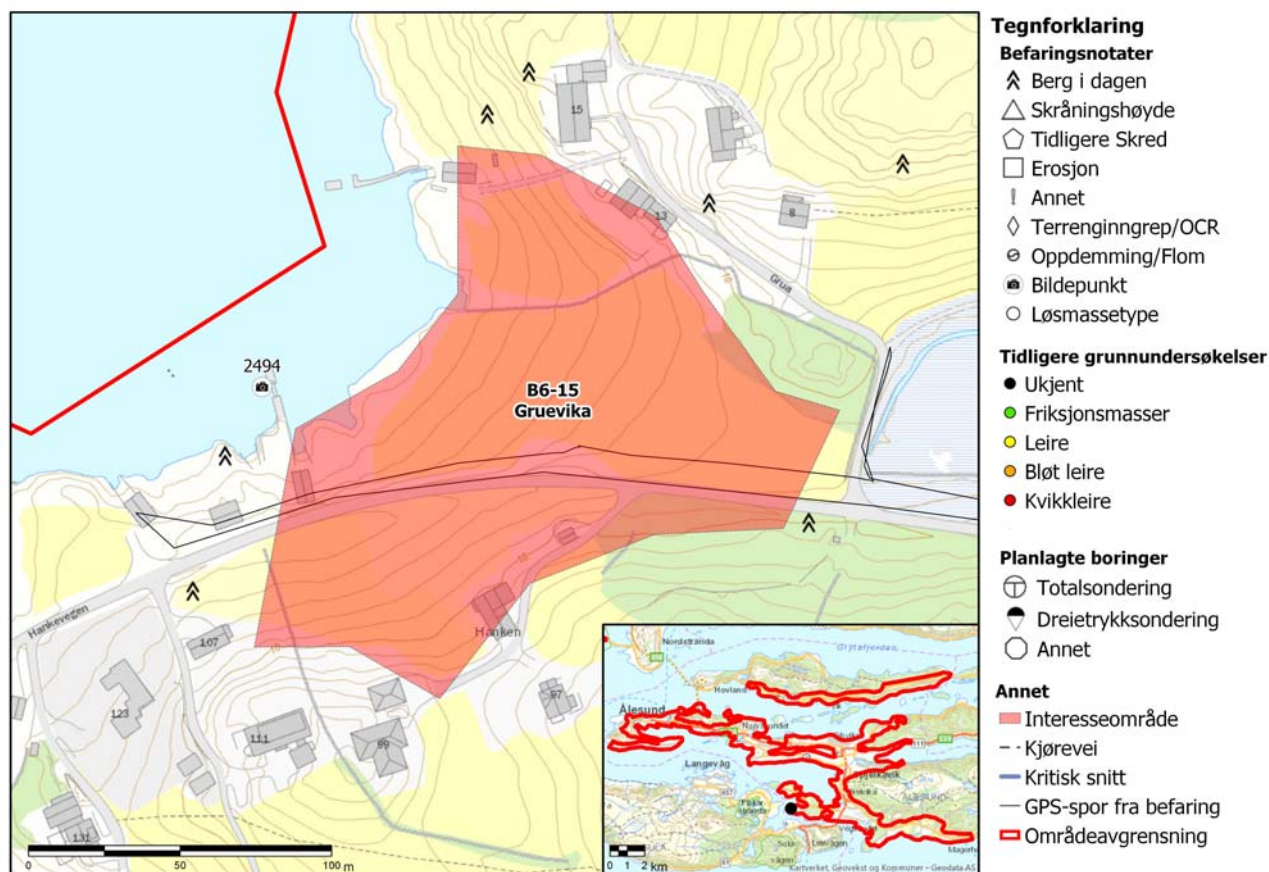
Figur 84 Kartutsnitt av interesseområde B6-15 Gruevika.

| <b>Beskrivelse av interesseområdet</b> | Interesseområdet består av en skråning ned mot strandsonen. Området består i hovedsak av boliger og dyrka mark, og er avgrenset av berg i øst, i nord og i vest. Området er ca. 18 000m <sup>2</sup> . Ingen strandsone problematikk |
| <b>Erosjon</b> | Ikke observert, naturlig erosjonssikring mot bølger |
| <b>Skredaktivitet</b> | Ingen skredaktivitet observert |
| <b>Konklusjon</b> | Skal ikke utføres grunnundersøkelser da topografi og grunnforhold er relativt likt interesseområde B6-12. Grunnundersøkelser utført for sone B6-12 vil derfor benyttes som vurdering. Dersom det påtreffes kvikkleire/sprøbruddsmateriale i sone B6-12 bør det vurderes om det også skal utføres grunnundersøkelser i denne sonen. |

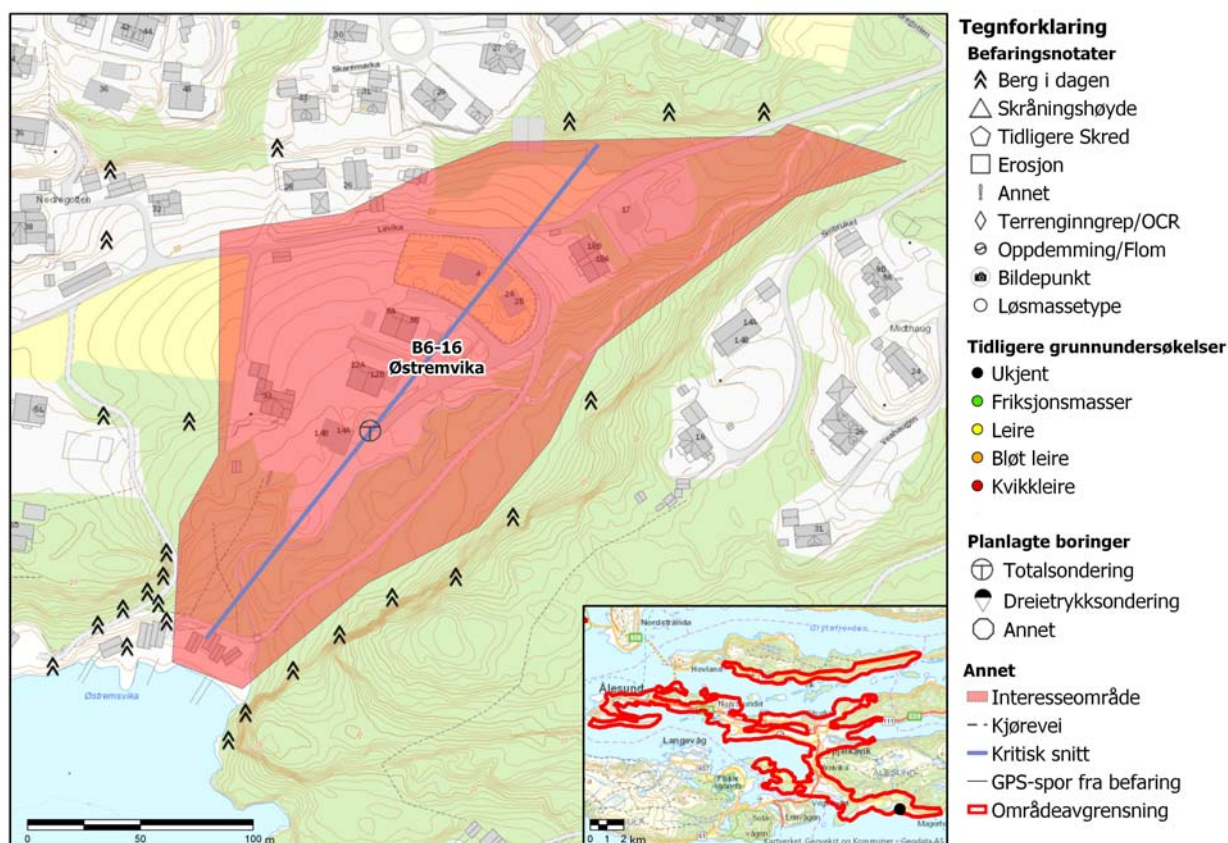
Figur 87 Kartutsnitt av interesseområde B6-16 Østremvika.

| <b>Beskrivelse av interesseområdet</b> | Interesseområdet består av en dalformasjon som skråner ned mot strandsonen. Området består i hovedsak av boliger og skog, og avgrenses av bergblotninger foruten om i strandsonen. Området er ca. 35 000m <sup>2</sup> . |
| <b>Erosjon</b> | Ikke undersøkt |
| <b>Skredaktivitet</b> | Ingen skredaktivitet observert |

| <b>Forslag til boringer</b> | 1 sondering midt i skråningen |
| <b>Konklusjon</b> | Skal utføres grunnundersøkelser |

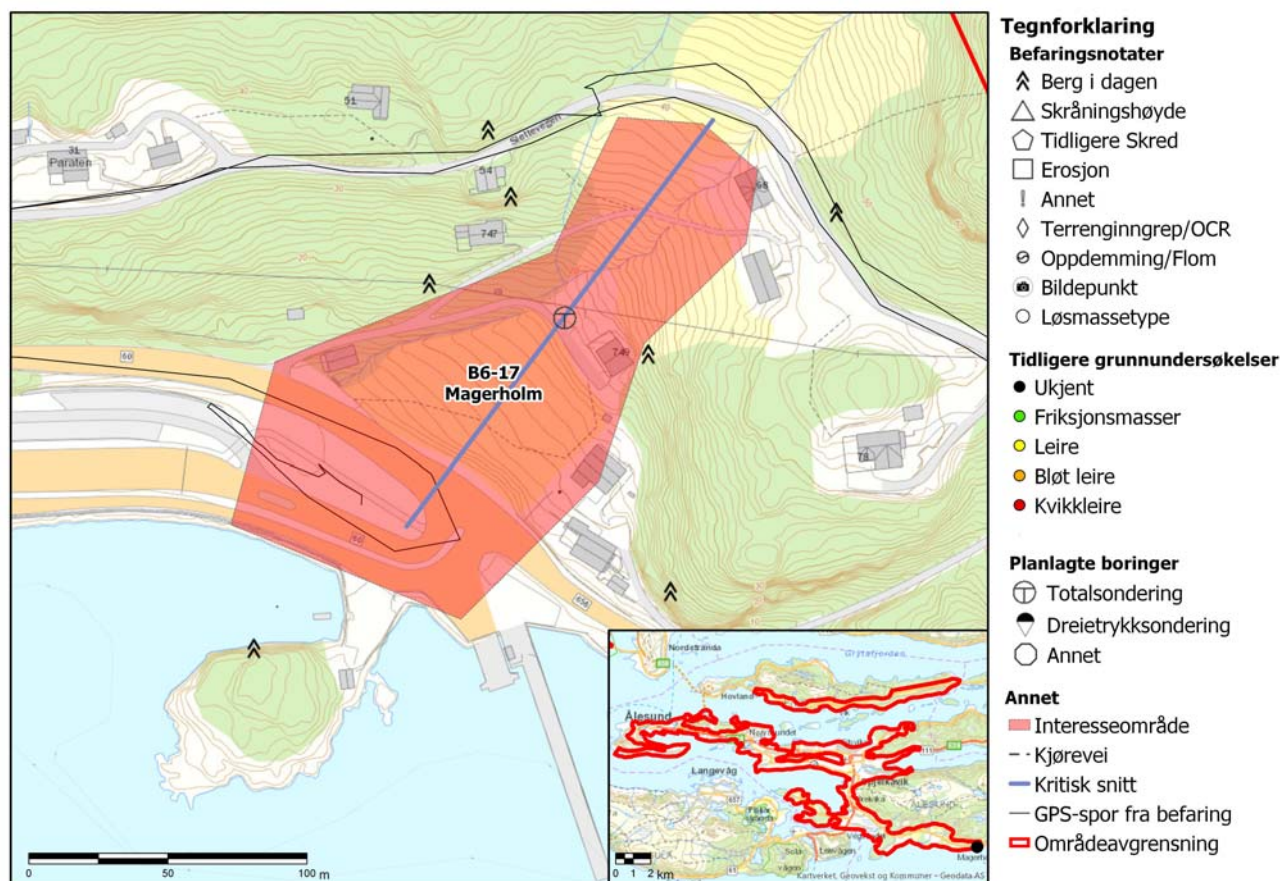
Figur 90 Kartutsnitt av interesseområde B6-17 Magerholm.

| <b>Beskrivelse av interesseområdet</b> | Interesseområdet består av markant skråning ned mot Fylkesveg 60. Området består i hovedsak av boliger og mark/gressletter. Området er ca. 16 000m <sup>2</sup> . |
| <b>Skråningshøyde</b> | Ca. 40 m |
| <b>Skredaktivitet</b> | Ingen skredaktivitet observert |

| <b>Forslag til boringer</b> | 1 sondering midt i skråningen |
| <b>Konklusjon</b> | Skal utføres grunnundersøkelser |
