Til: NVE  
v/ Ingrid Havnen  
Kopi til:  
Dato: 2019-08-30  
Rev.nr. / Rev.dato: 0 /  
Dokumentnr.: 20180186-03-TN  
Prosjekt: Kvikkleirekartlegging Sogn og Fjordane  
Prosjektleder: Kristine H. H. Ekseth  
Utarbeidet av: Kristine H. H. Ekseth  
Kontrollert av: Marius M. Søvik

## Befaringsrapport, andregangsbefaring Gloppen kommune

I forbindelse med regional oversiktskartlegging av kvikkleire innenfor i alt 14 områder i Førde, Naustdal, Gloppen, Eid og Stryn kommuner har Norges Geotekniske Institutt (NGI) utført befaringsrapport i disse områdene. Områder som dekkes av kartleggingen er definert av Norges Vassdrags- og Energidirektorat (NVE) (NVE, 2018). Denne befaringsrapporten dekker Gloppen kommune. Etter førstegangs befaringsrapport samt grunnundersøkelser utført av Romerike Grunnboring for NVE i to faser (Romerike Grunnboring, 2019) står det igjen åtte områder som blir kvikkleiresoner i Gloppen kommune. Disse sonene befinner seg i delområde 3, Gloppenfjorden og delområde 4, Hestenesøyra.

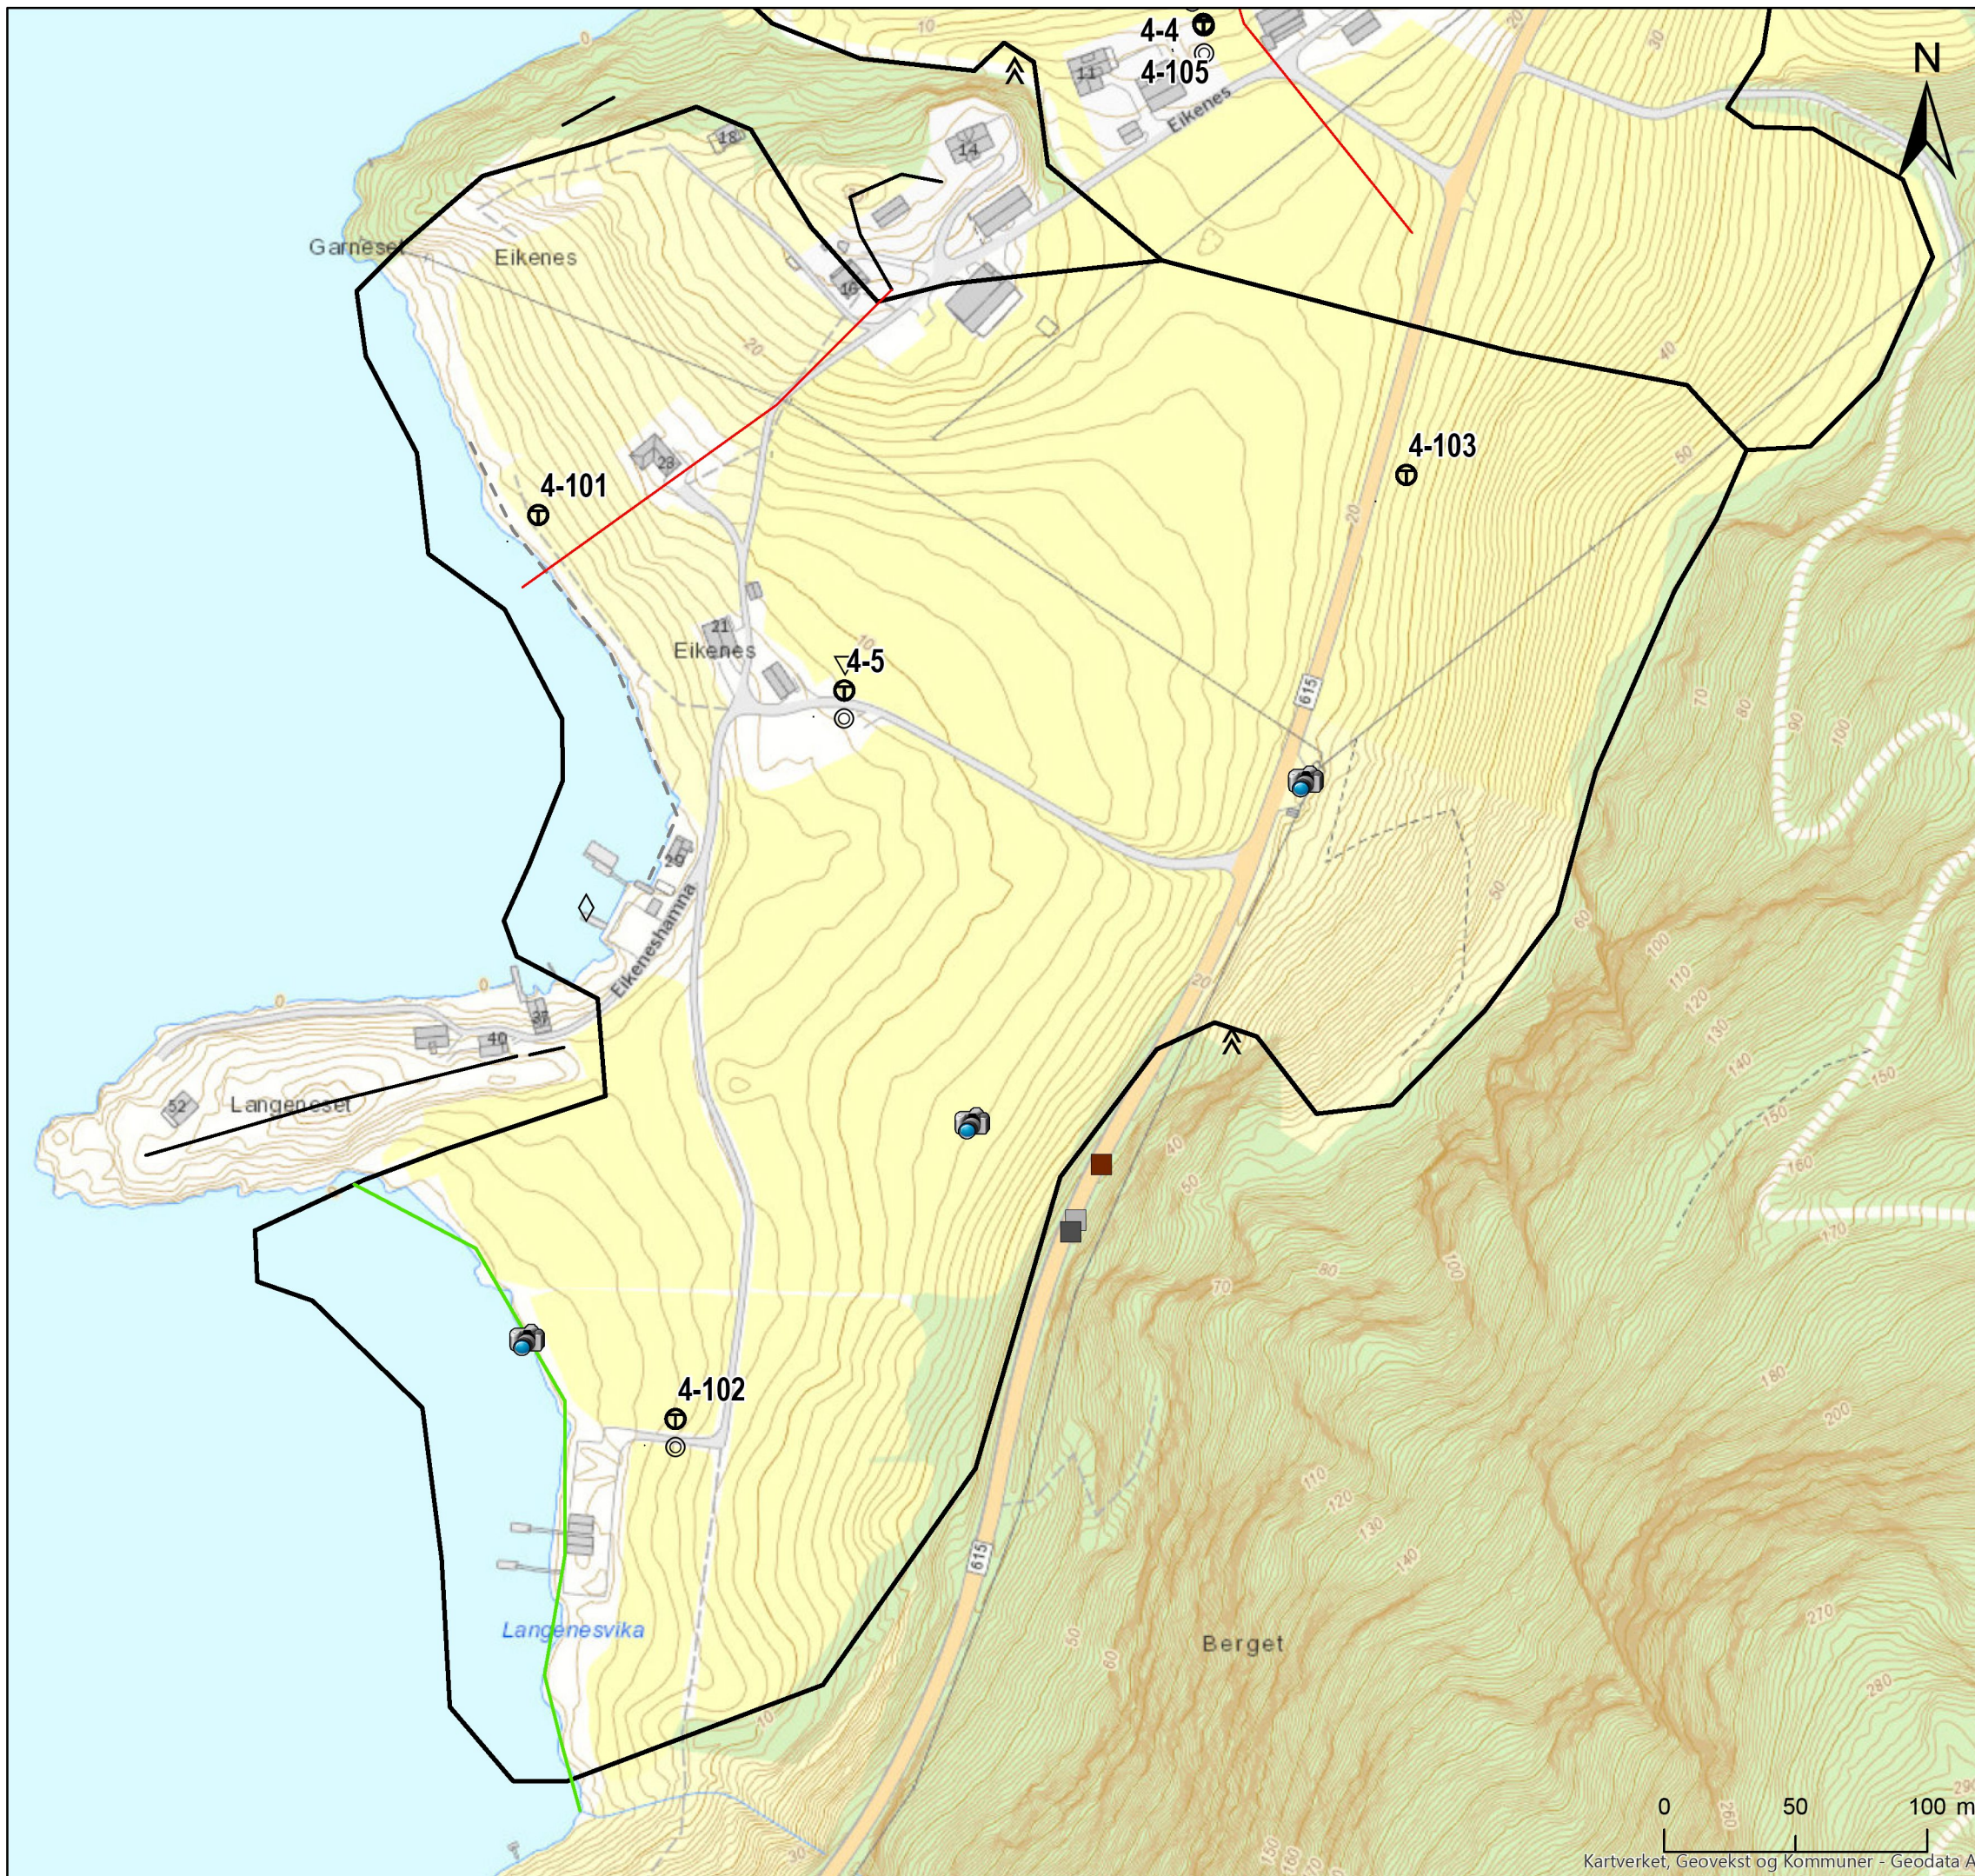
Dato <b>2019-08-27</b>	Utført <b>KEK</b>	Kontrollert <b>MMS</b>	Godkjent <b>KEK</b>
Original format og målestokk <b>A3 1:2,500</b>		Kartprojeksjon <b>ETRS 1989 UTM Zone 33N</b>	
Prosjektnr. <b>20180186</b>		Kartnr. <b>A1</b>	Rev. <b>0</b>

Kartnr. i vedlegg A	1
Beskrivelse av kvikkleiresone	Løsmasseskråning ovenfor fjord. Marbakke 5m ut i sjøen.
Løsmasser fra kvartærgeologisk kart og evt. avvik	Hav- og fjordavsetning
Skråningshøyde	Cirka 20 m.
Antatt elvedybde	Befaring: noen få meters dybde ut i fjorden, deretter marbakke 5 m ut i sjøen. Informasjon på Mareano støtter opp om dette.
Erosjon og observerte løsmasser ved bekk/elv	Lite erosjon ved fjord.
Evt. forbygning/erosjonssikring langs bekk/elv	Steinplastring/steinmur mot fjord.
Inngrep (forbedring/forverring av stabiliteten)	Bekk er delvis lagt i rør.
Skredaktivitet	Det er registrert et løsmasseskred (uspesifisert fra 1997 og to steinskred/sprang hhv. i 1994 og 2001 i (NVE, 2018) sørøst i området.
Faresone omfatter (bebyggelse med mer)	Boliger.

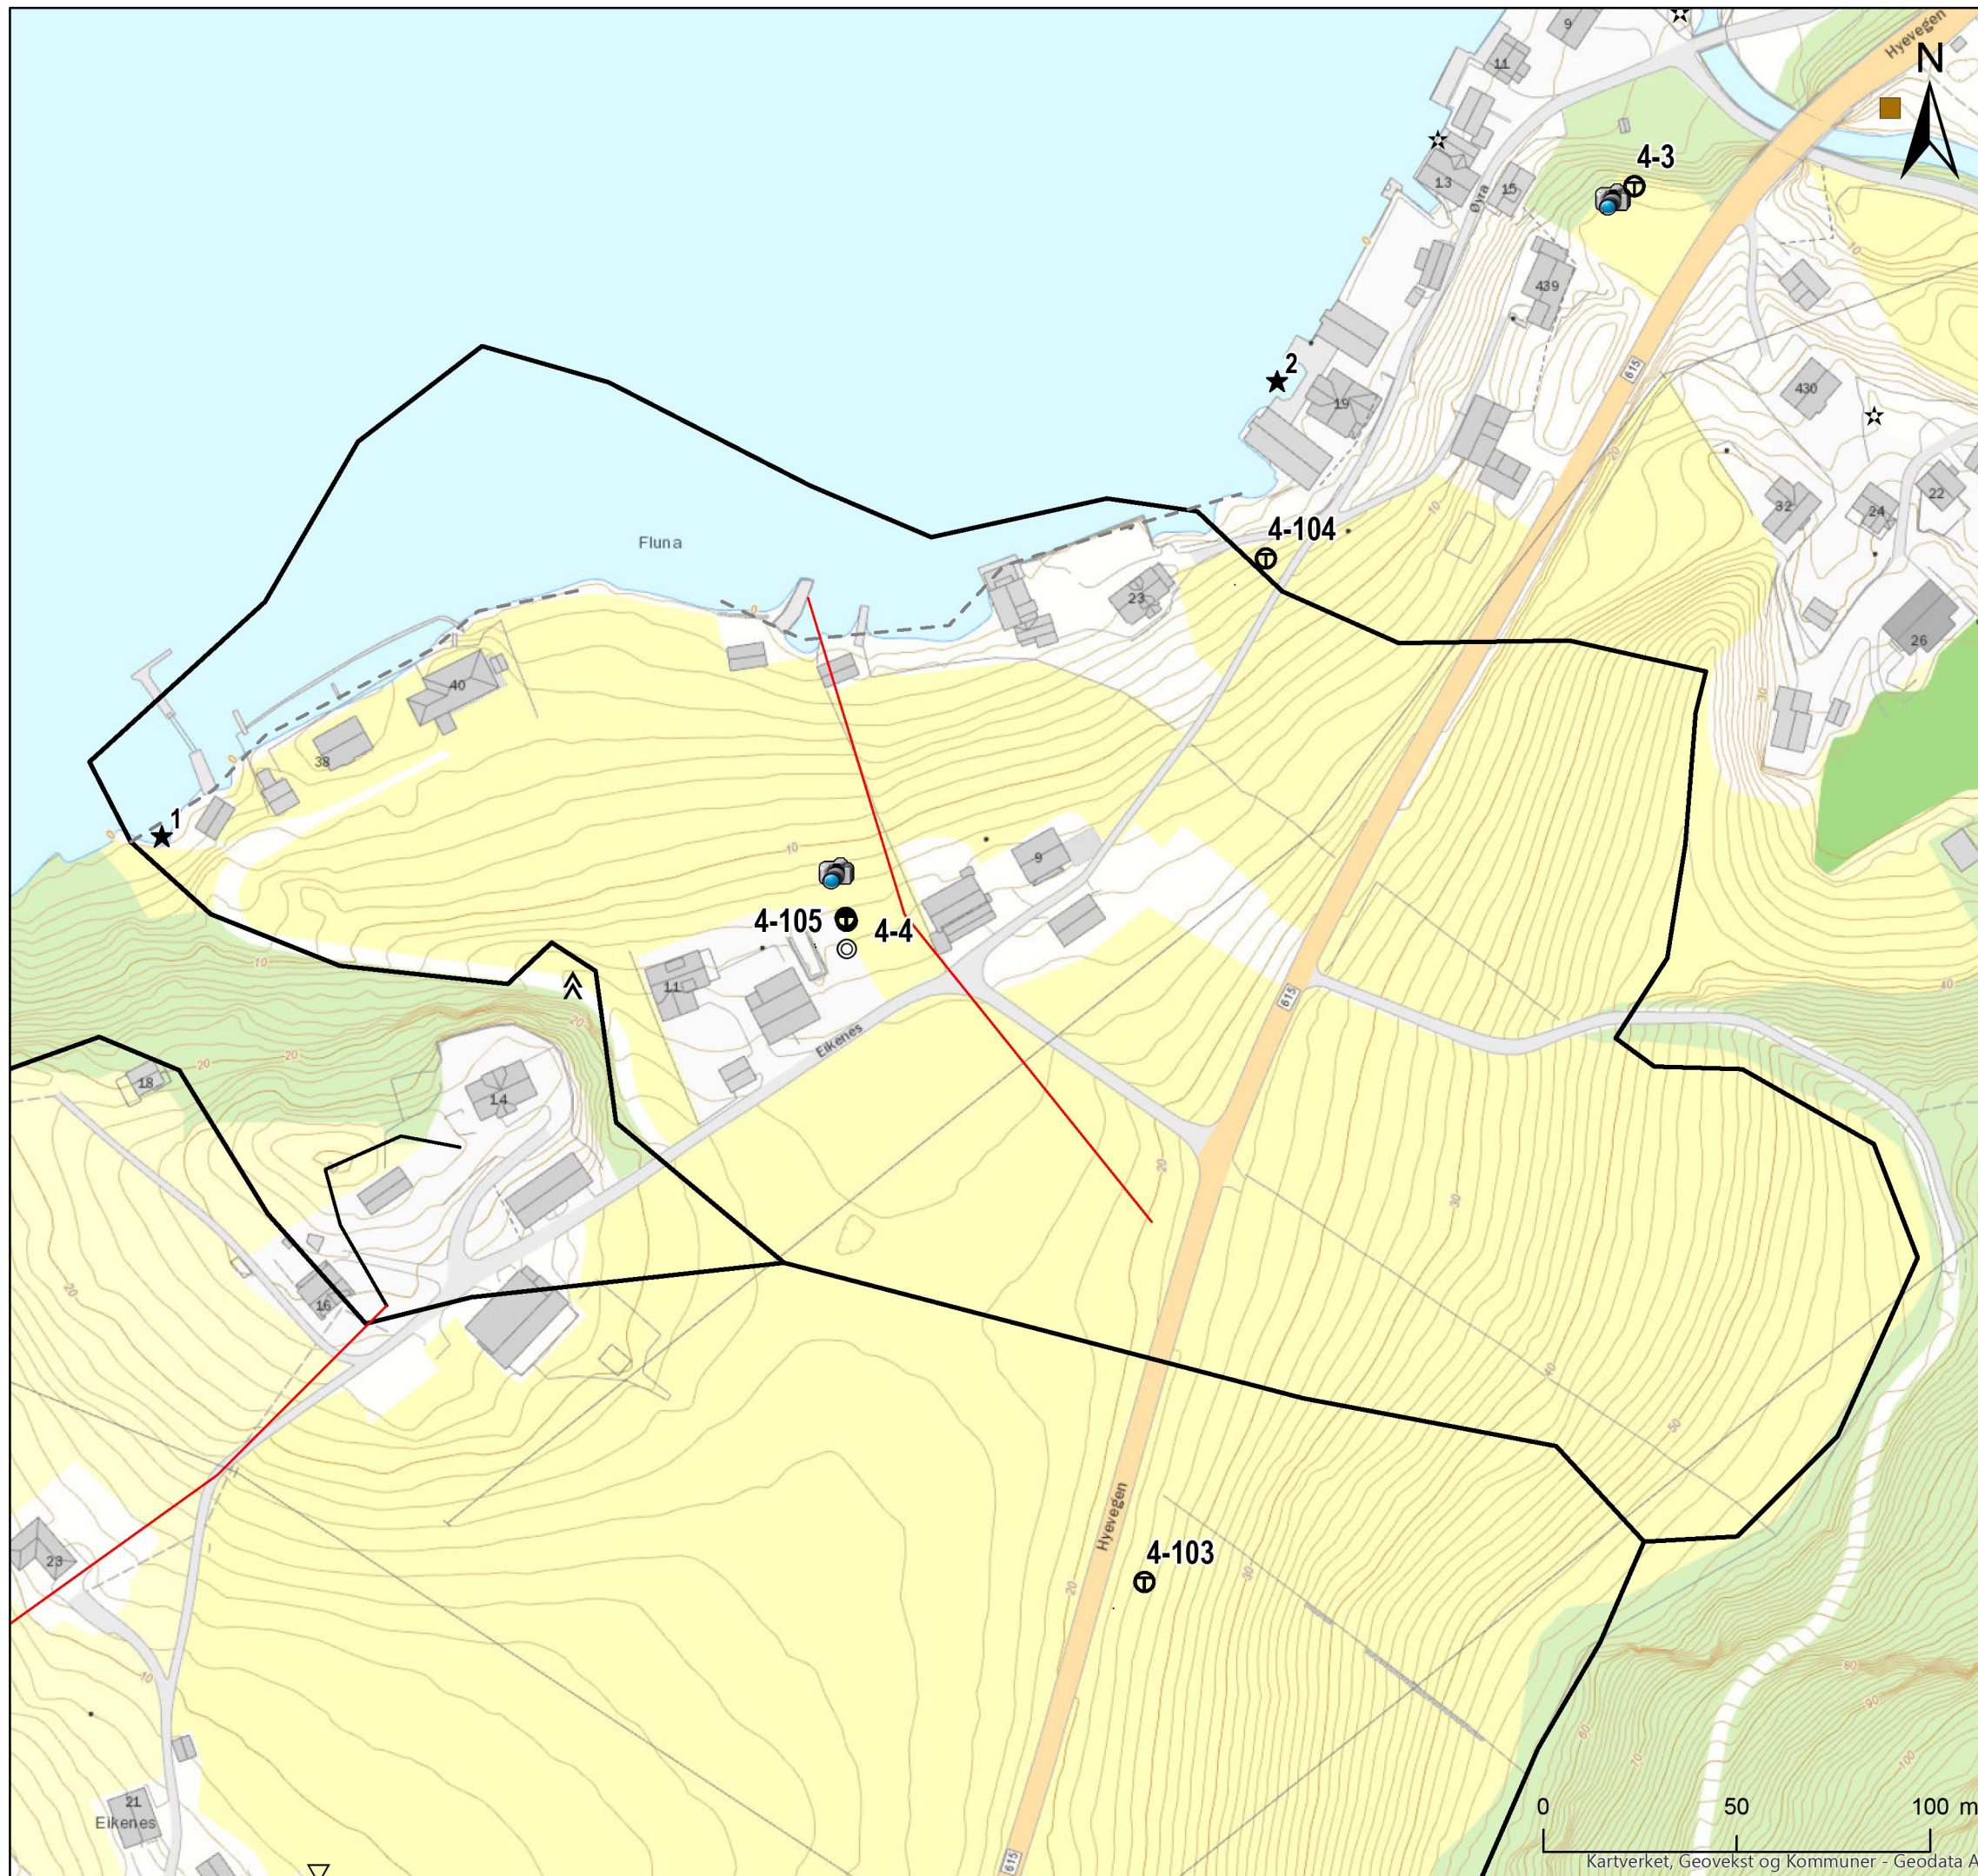
Dato	Utført	Kontrollert	Godkjent
2019-08-27	KEK	MMS	KEK
Original format og målestokk	Kartprojeksjon		
A3 1:1,700	ETRS 1989 UTM Zone 33N		
Prosjektnr.	Kartnr.	Rev.	
20180186	A2	0

Kartnr. i vedlegg A	2
Beskrivelse av kvikkleiresone	Løsmasseskråning ovenfor fjord med elv i nordøst.
Løsmasser fra kvartærgeologisk kart og evt. avvik	Hav- og fjordavsetning, elve- og bekkeavsetning
Skråningshøyde	Cirka 35m.
Antatt elvedybde	Informasjon fra Mareano: helning cirka 1:2.
Erosjon og observerte løsmasser ved bekk/elv	Lite erosjon ved elv og fjord.
Evt. forbygning/erosjonssikring langs bekk/elv	Steinplastret elv, steinmur langs fjord.
Inngrep (forbedring/forverring av stabiliteten)	(NVE, 2018) beskriver en 170 m lang elveforbygning fra utløpet av Hestedalselva og østover fra 1975.

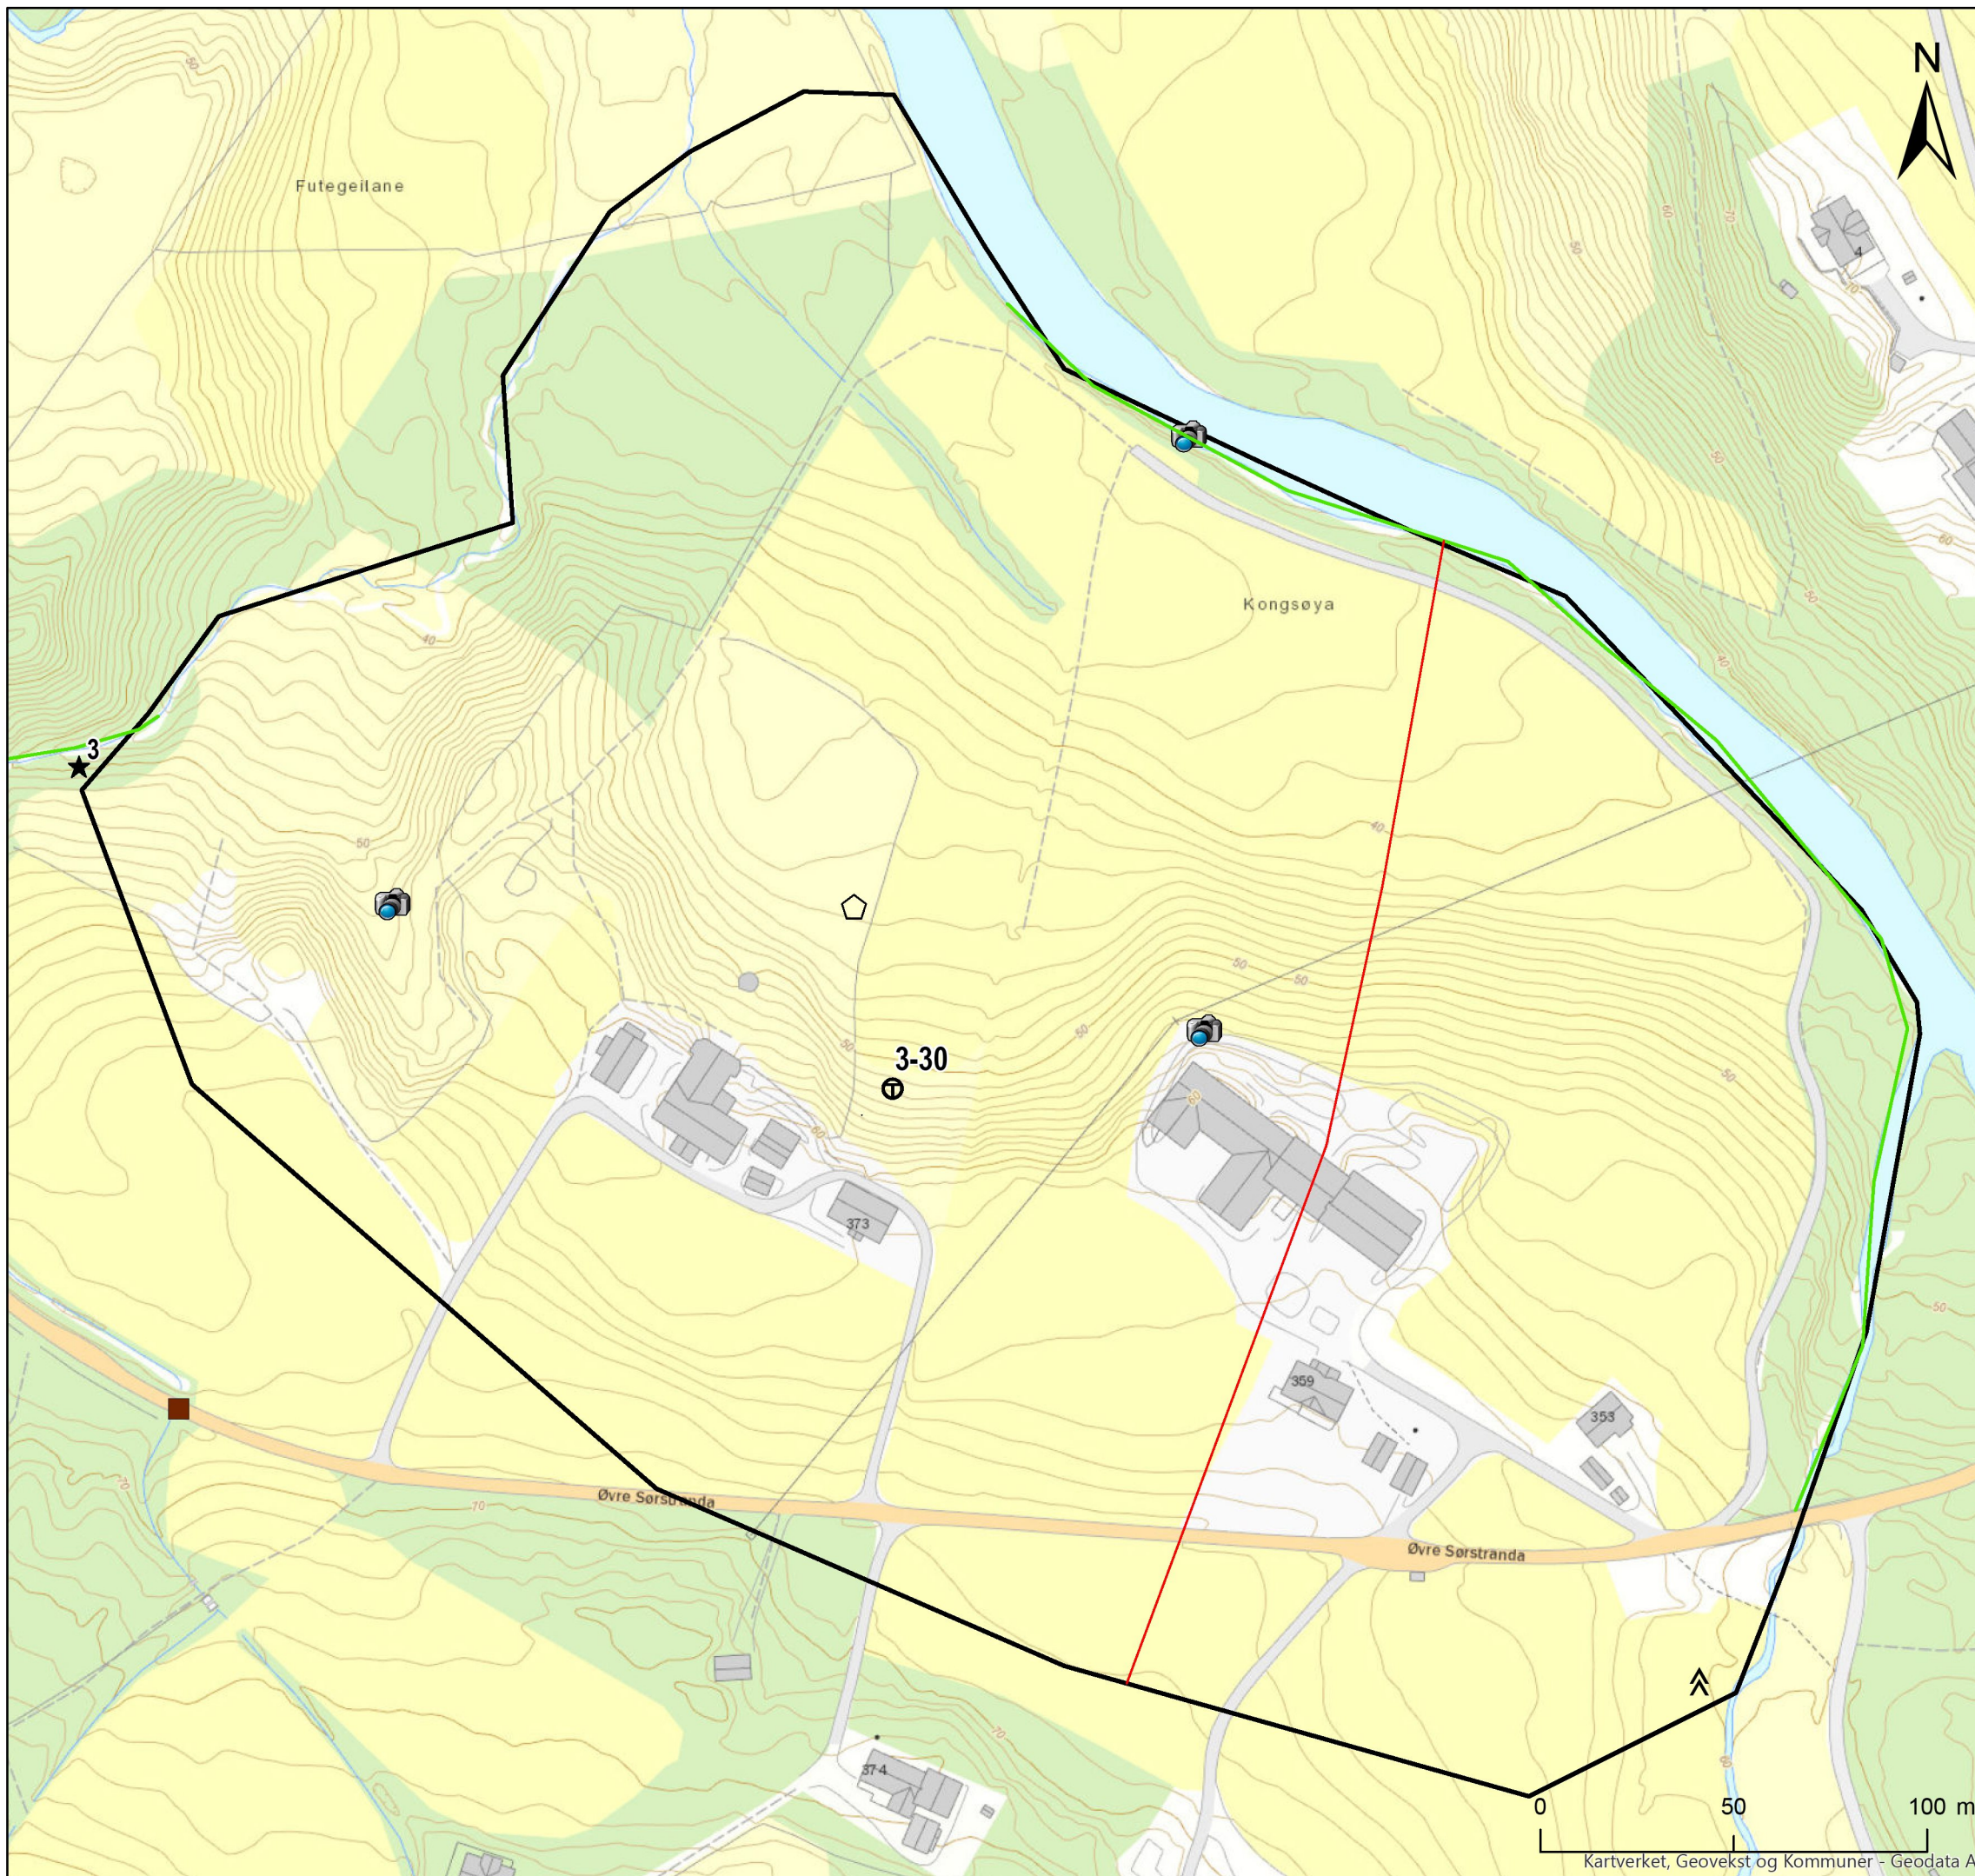
Dato	Utført	Kontrollert	Godkjent
2019-08-27	KEK	MMS	KEK
Original format og målestokk	Kartprojeksjon		
A3 1:1,700	ETRS 1989 UTM Zone 33N		
Prosjektnr.	Kartnr.	Rev.	
20180186	A3	0

Kartnr. i vedlegg A	3
Beskrivelse av kvikkleiresone	Løsmasseskråning ovenfor elv. Bratt skråning, friksjonsmasser forventes i stor dybde.
Løsmasser fra kvartærgeologisk kart og evt. avvik	Elve- og bekkeavsetning, hav- og fjordavsetning, breelvavsetning.
Skråningshøyde	Cirka 30 m.
Antatt elvedybde	Antatt 1 m i elv.
Erosjon og observerte løsmasser ved bekk/elv	Ingen erosjon i elv eller bekker, mye stein.
Evt. forbygning/erosjonssikring langs bekk/elv	Ingen.
Inngrep (forbedring/forverring av stabiliteten)	Ingen.
Skredaktivitet	Det er registrert et løsmasseskred (uspesifisert) fra 1998 i (NVE, 2018)
Faresone omfatter (bebyggelse med mer)	Boliger.
Tidligere grunnundersøkellesdata og evt. annen informasjon	Ingen informasjon.
Utførte sonderinger	Totalsondering 3-30.

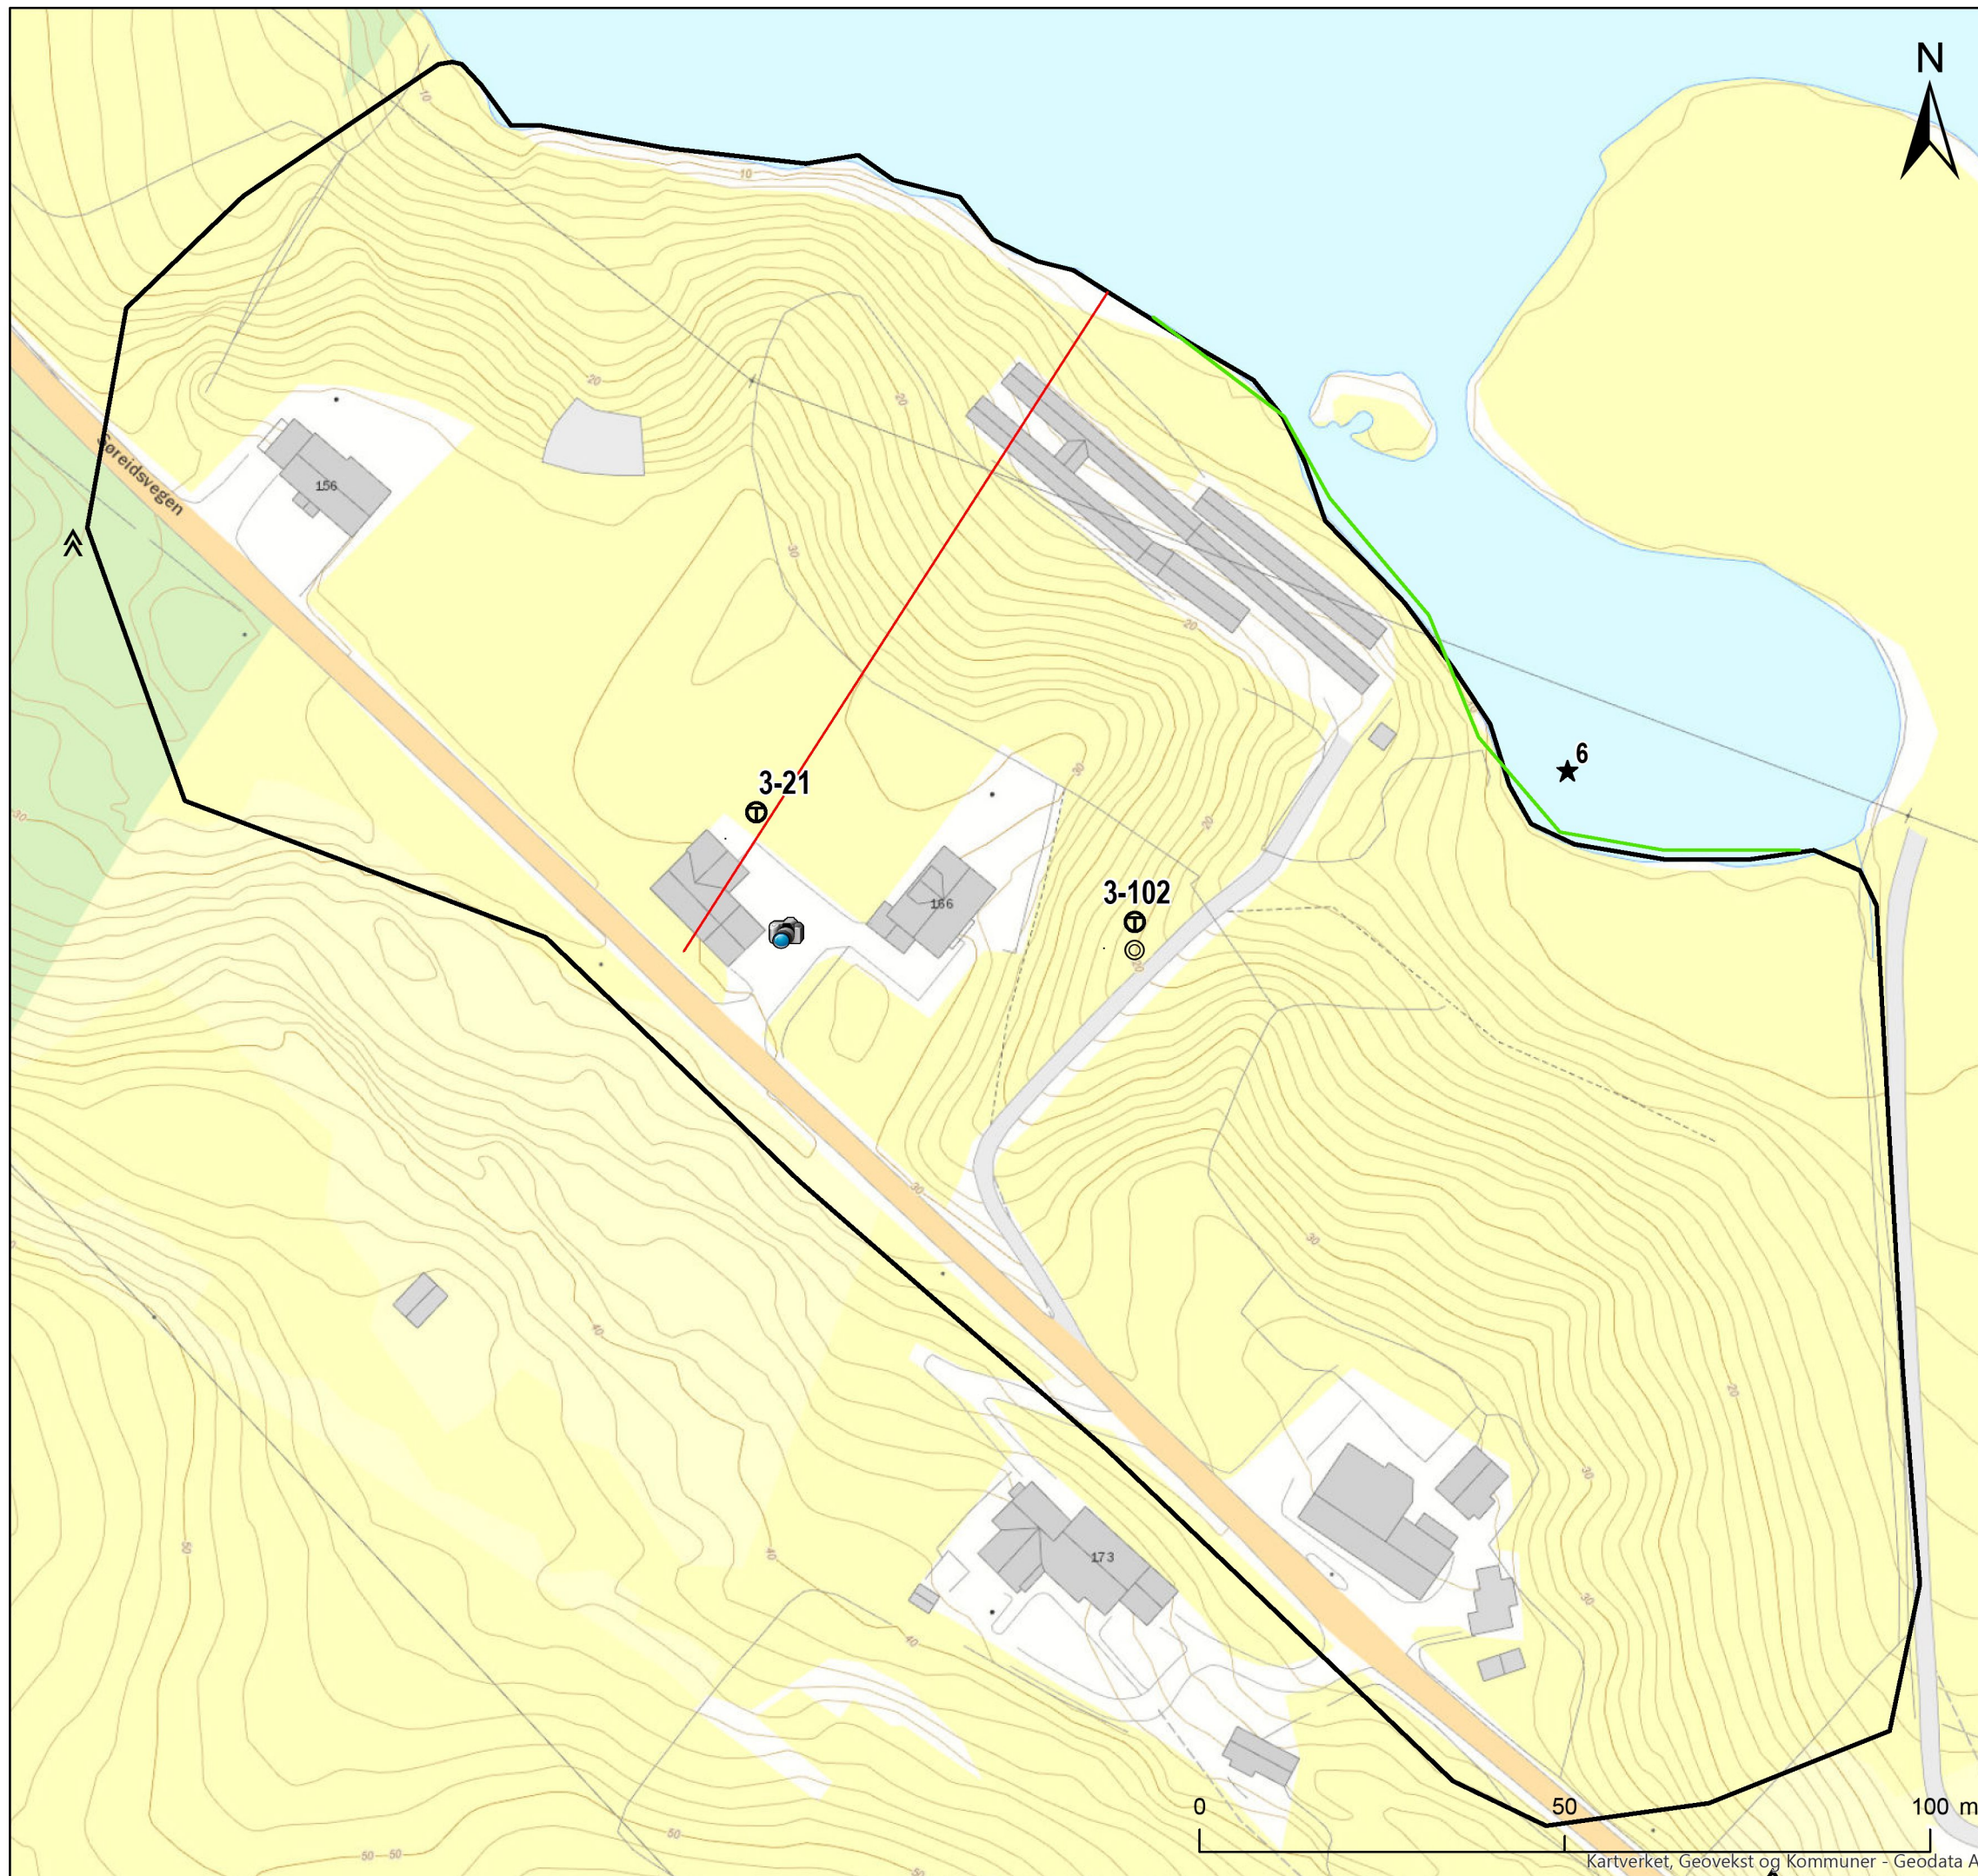
Dato <b>2019-08-27</b>	Utført <b>KEK</b>	Kontrollert <b>MMS</b>	Godkjent <b>KEK</b>
Original format og målestokk <b>A3 1:900</b>		Kartprojeksjon <b>ETRS 1989 UTM Zone 33N</b>	
Prosjektnr. <b>20180186</b>		Kartnr. <b>A5</b>	Rev. <b>0</b>

Kartnr. i vedlegg A	5
Beskrivelse av kvikkleiresone	Løsmasseskråning ovenfor elv.
Løsmasser fra kvartærgeologisk kart og evt. avvik	Breelavsetning, elve- og bekkeavsetning.
Skråningshøyde	Cirka 50 m.

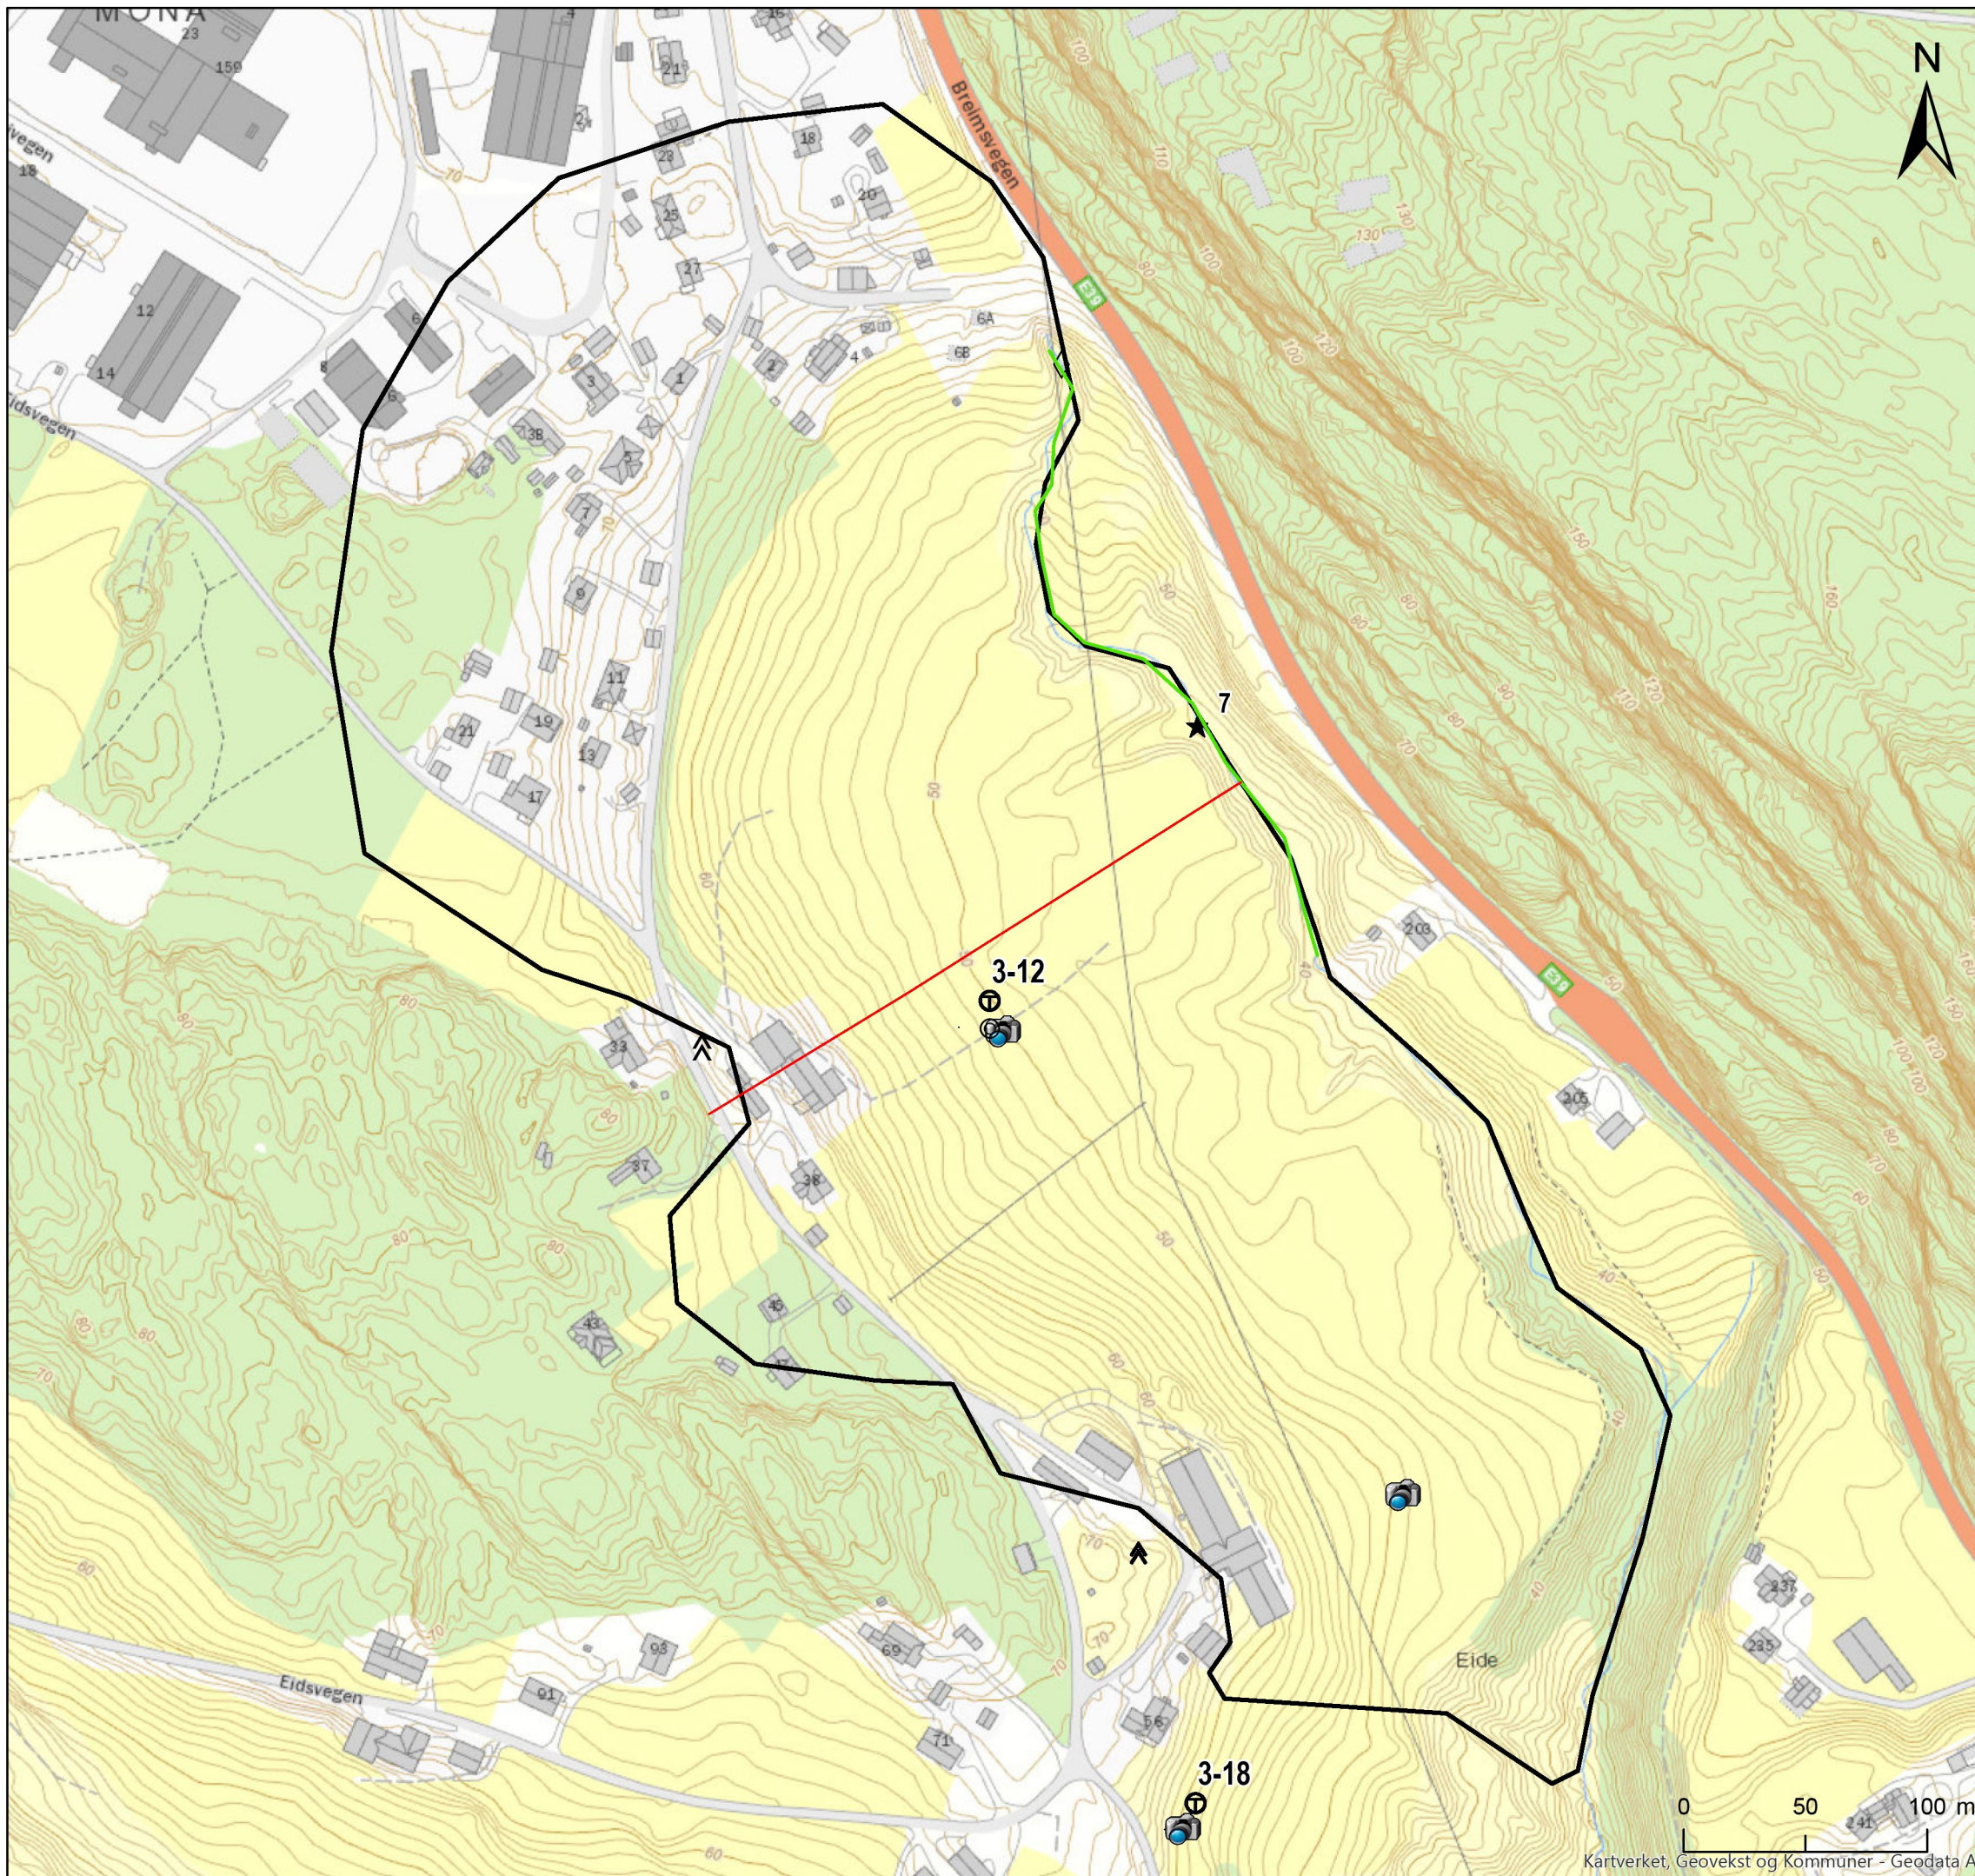
Dato	Utført	Kontrollert	Godkjent
2019-08-27	KEK	MMS	KEK
Original format og målestokk		Kartprojeksjon	
A3 1:2,700		ETRS 1989 UTM Zone 33N	
Prosjektnr.		Kartnr.	Rev.
20180186		A6	0

Kartnr. i vedlegg A	6
Beskrivelse av kvikkleiresone	Løsmasseskråning ovenfor elv (øst og nord).
Løsmasser fra kvartærgeologisk kart og evt. avvik	Hav- og fjordavsetning, breelvavsetning.
