Til: NVE  
v/ Ingrid Havnen  
Kopi til:  
Dato: 2019-08-30  
Rev.nr. / Rev.dato: 0 /  
Dokumentnr.: 20180186-04-TN  
Prosjekt: Kvikkleirekartlegging Sogn og Fjordane  
Prosjektleder: Kristine H. H. Ekseth  
Utarbeidet av: Kristine H. H. Ekseth  
Kontrollert av: Marius M. Søvik

## Befaringsrapport, andregangsbefaring Førde og Naustdal kommuner

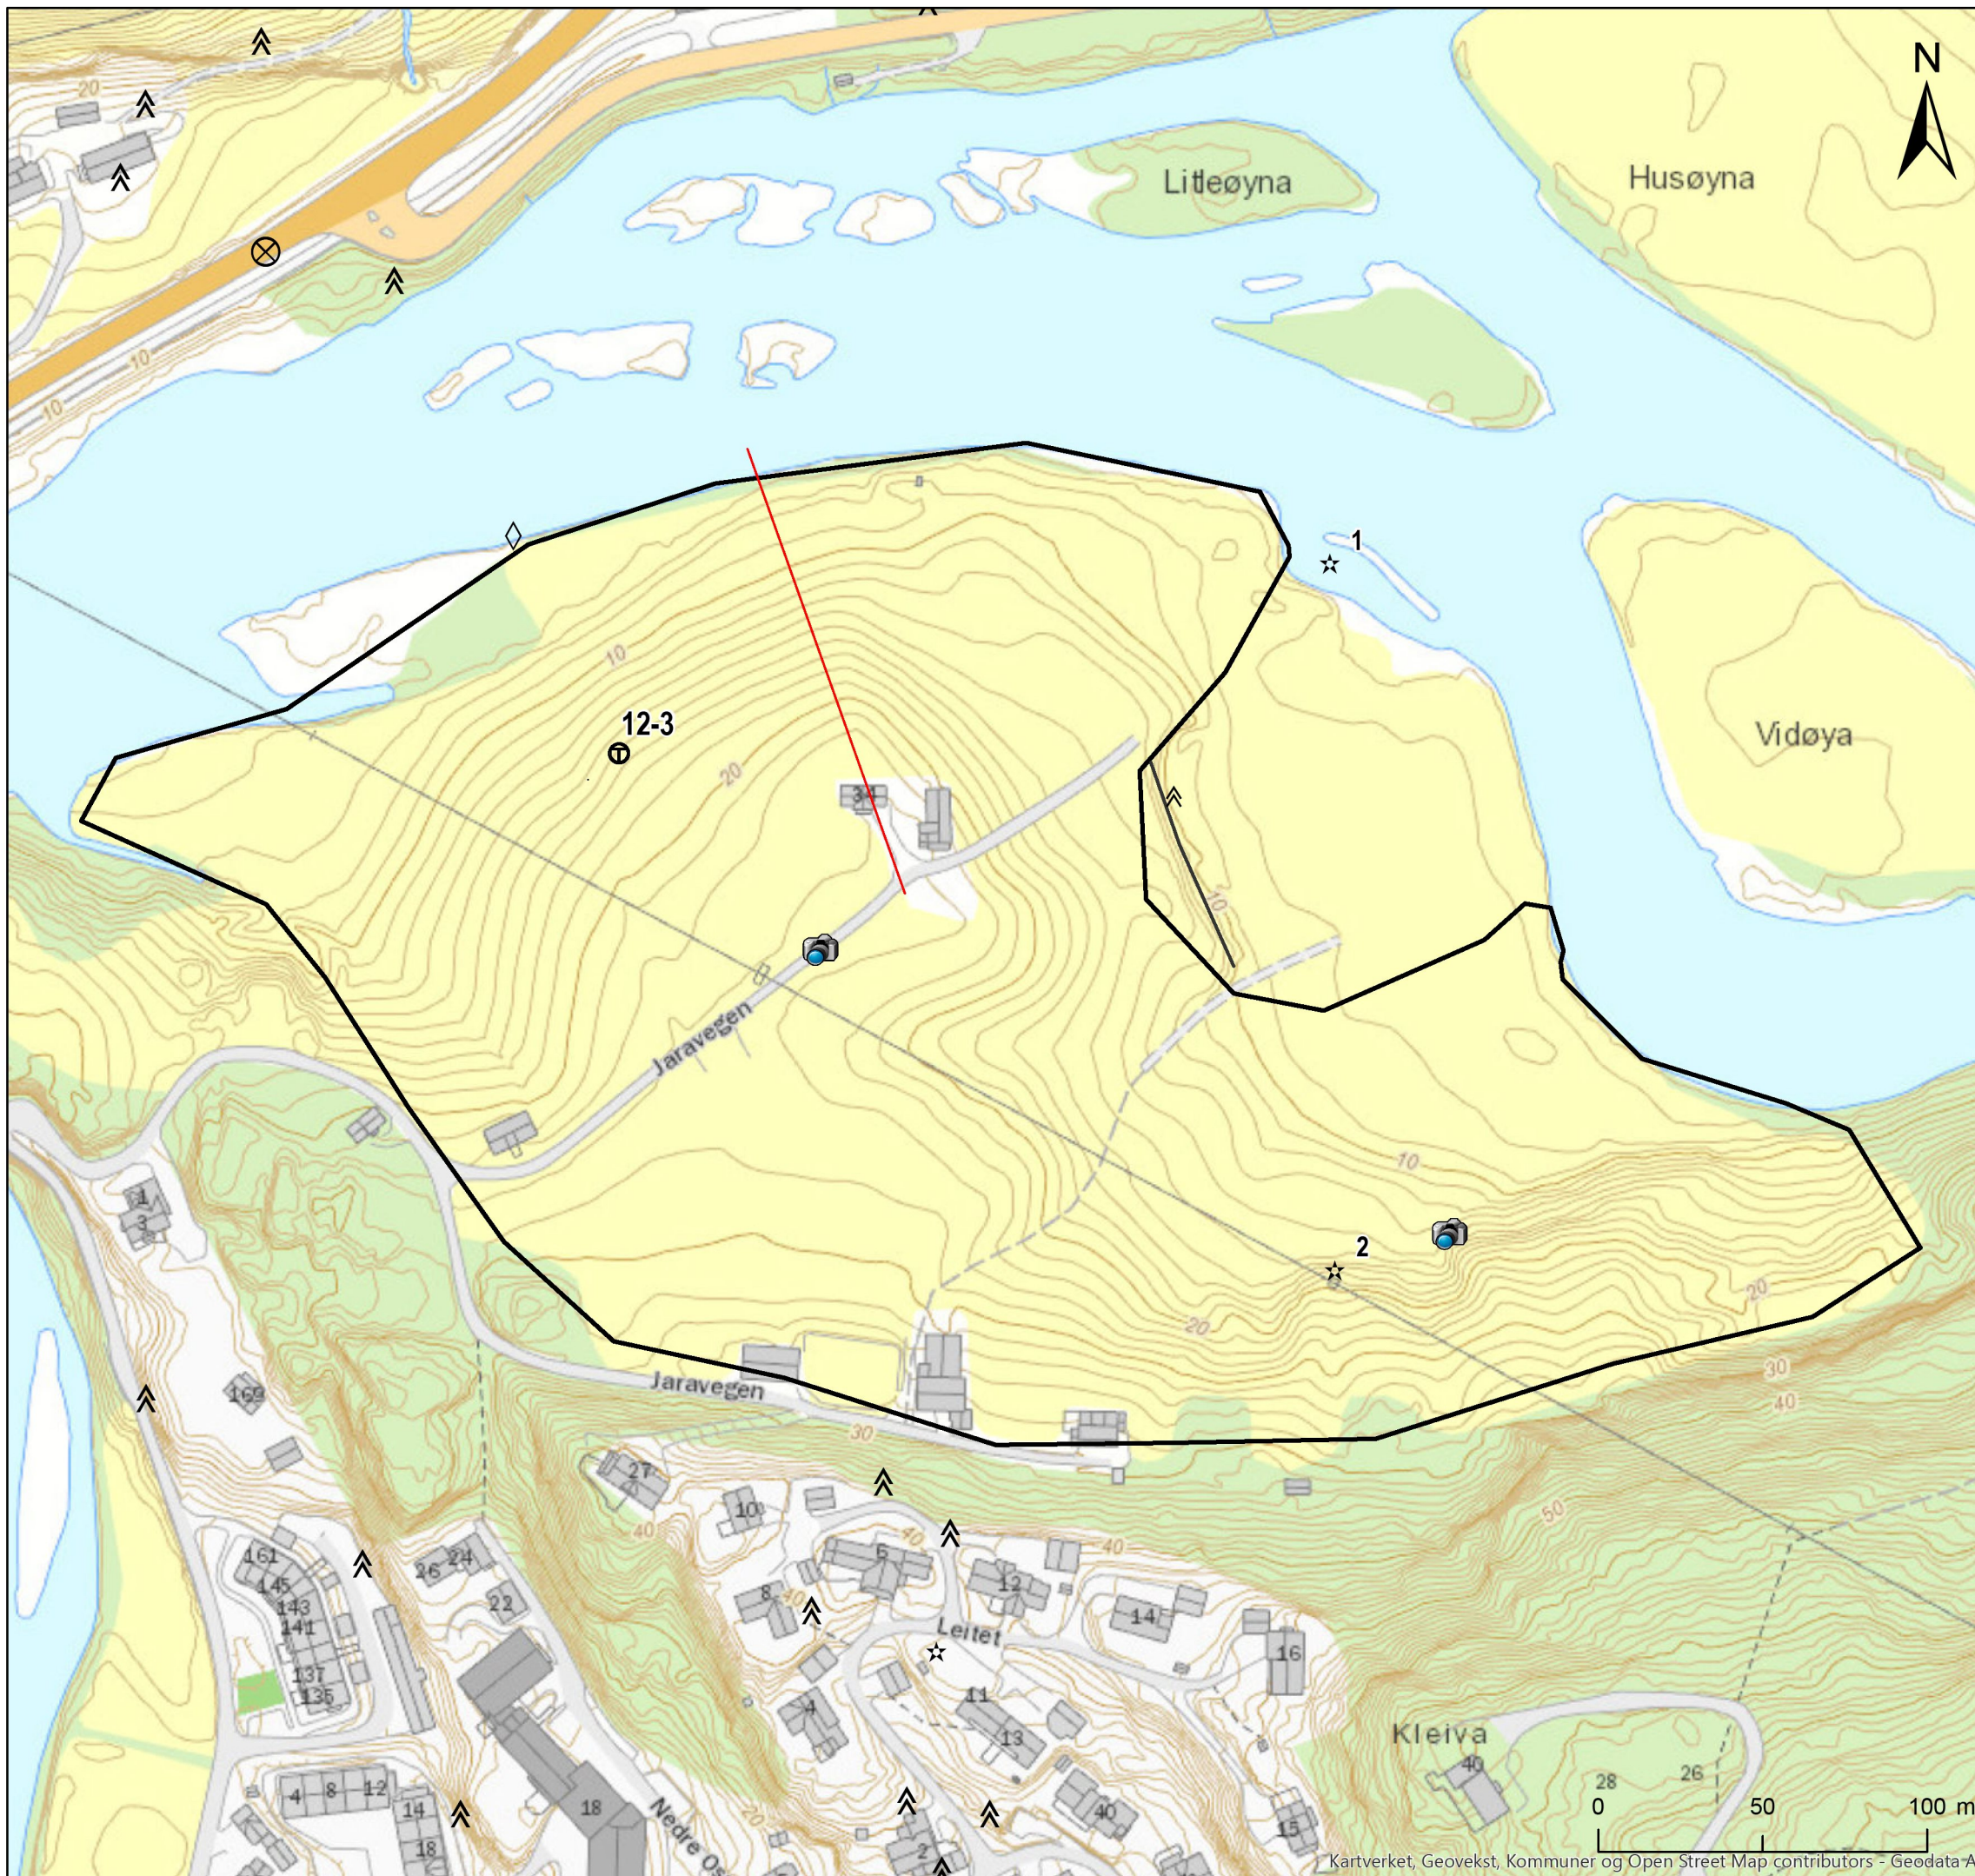
Jaravegen kvikkleiresone

Kartnr. i vedlegg A	1
Beskrivelse av kvikkleiresone	Løsmasseterrasse ovenfor elv. Trolig berg sørligst i sonen.
Løsmasser fra kvartærgeologisk kart og evt. avvik	Elve- og bekkeavsetning, hav- og fjordavsetning
Skråningshøyde	Cirka 18 m.
Antatt elvedybde	2 m
Erosjon og observerte løsmasser ved bekk/elv	Lite erosjon ved elv.
Evt. forbygning/erosjonssikring langs bekk/elv	Mye stein i elv.
Inngrep (forbedring/forverring av stabiliteten)	(NVE, 2018) beskriver en 150 m lang elveforbygning på søndre elveside av Naustdalselva ved Jonstad øst i sonen. Vidøya er også erosjonssikret på vestre og østre side av øya.
Skredaktivitet	Ingen.
Faresone omfatter (bebyggelse med mer)	Boliger.
Tidligere grunnundersøkelserdata og evt. annen informasjon	Ingen informasjon.
Utførte sonderinger	Totalsondering 12-3.

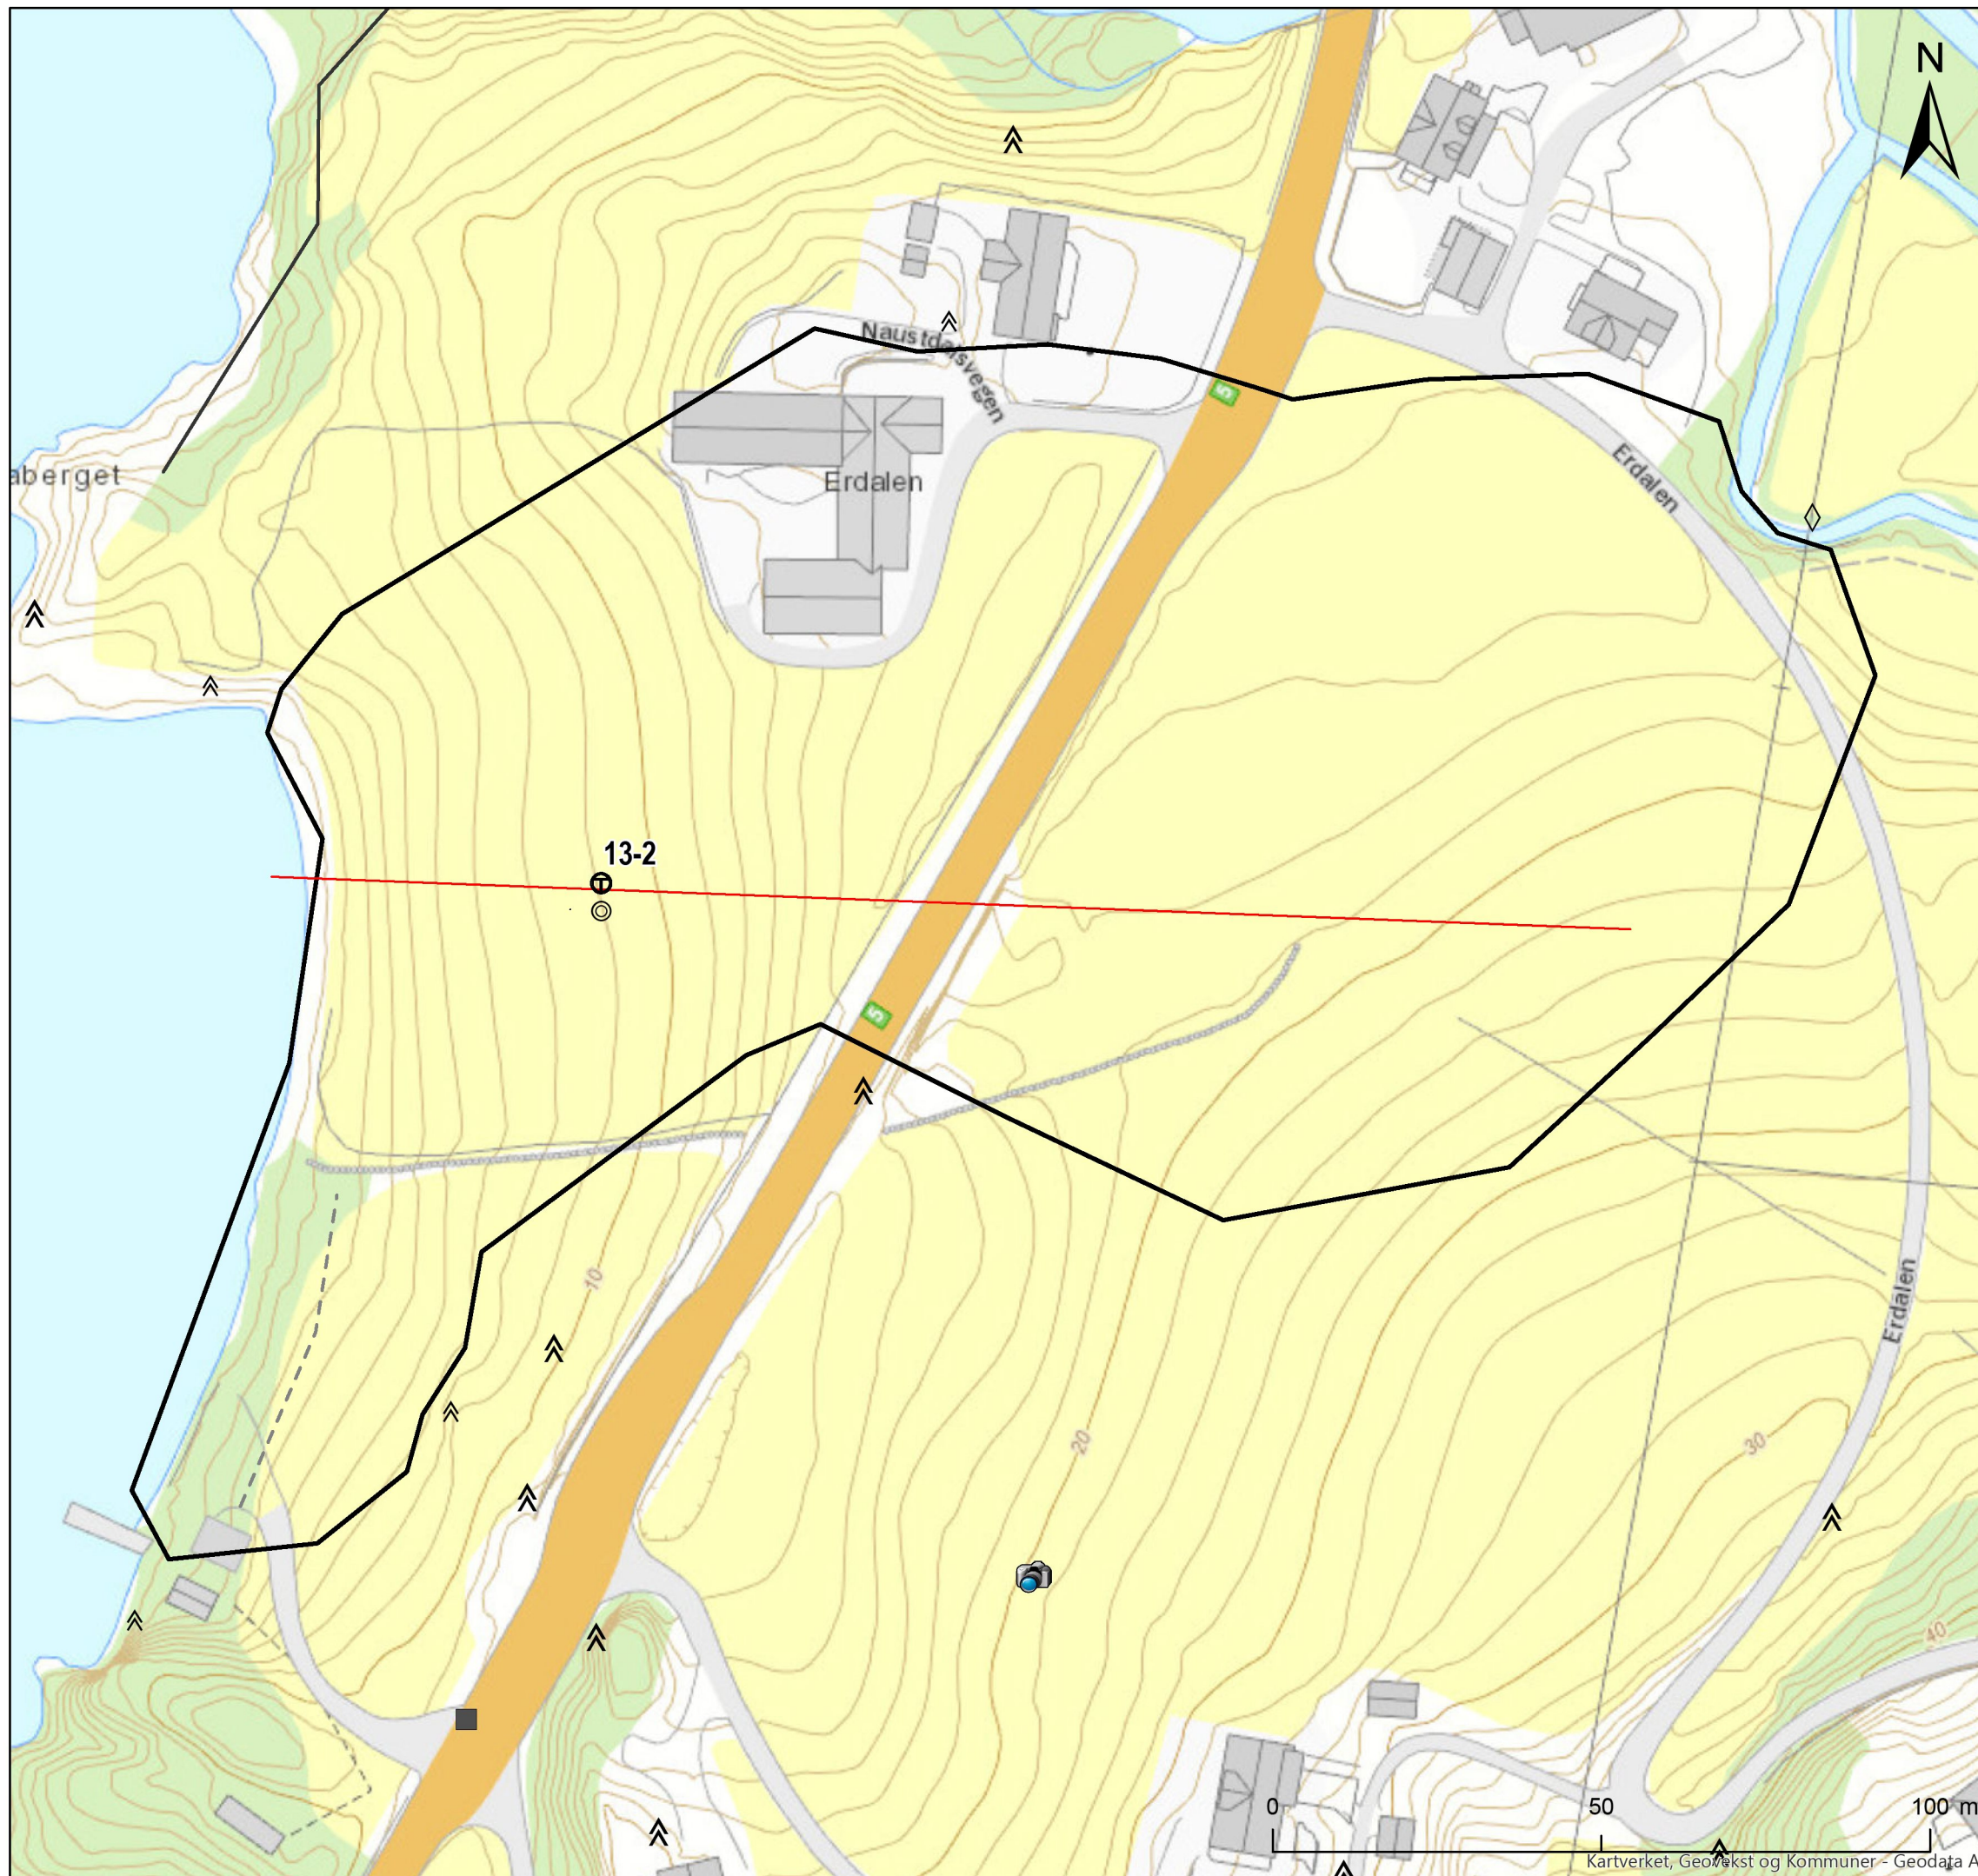
Laberget kvikkleiresone

Kartnr. i vedlegg A	2
Beskrivelse av kvikkleiresone	Løsmasseskråning ovenfor fjord. Kan muligens deles opp i to forskjellige interesseområder. Gårdseier (for Erdalen Nord) visste om leire i området.
Løsmasser fra kvartærgeologisk kart og evt. avvik	Elve- og bekkeavsetning, Hav- og fjordavsetning
Skråningshøyde	Cirka 30 m.
Antatt elvedybde	Antatt 1-2 m.
Erosjon og observerte løsmasser ved bekk/elv	Lite erosjon ved bekk.
Evt. forbygning/erosjonssikring langs bekk/elv	Mye stein i bekk.
Inngrep (forbedring/forverring av stabiliteten)	Steinsatt bekken.
Skredaktivitet	Det er registrert to steinspranghendelser (> 100 m <sup>3</sup> ), i hhv. 2000 og 2015 langs hovedveien sør i området.
Faresone omfatter (bebyggelse med mer)	Boliger og gård.
Tidligere grunnundersøkellesdata og evt. annen informasjon	Ingen informasjon.
Utførte sonderinger	En totalsondering, 13-2.

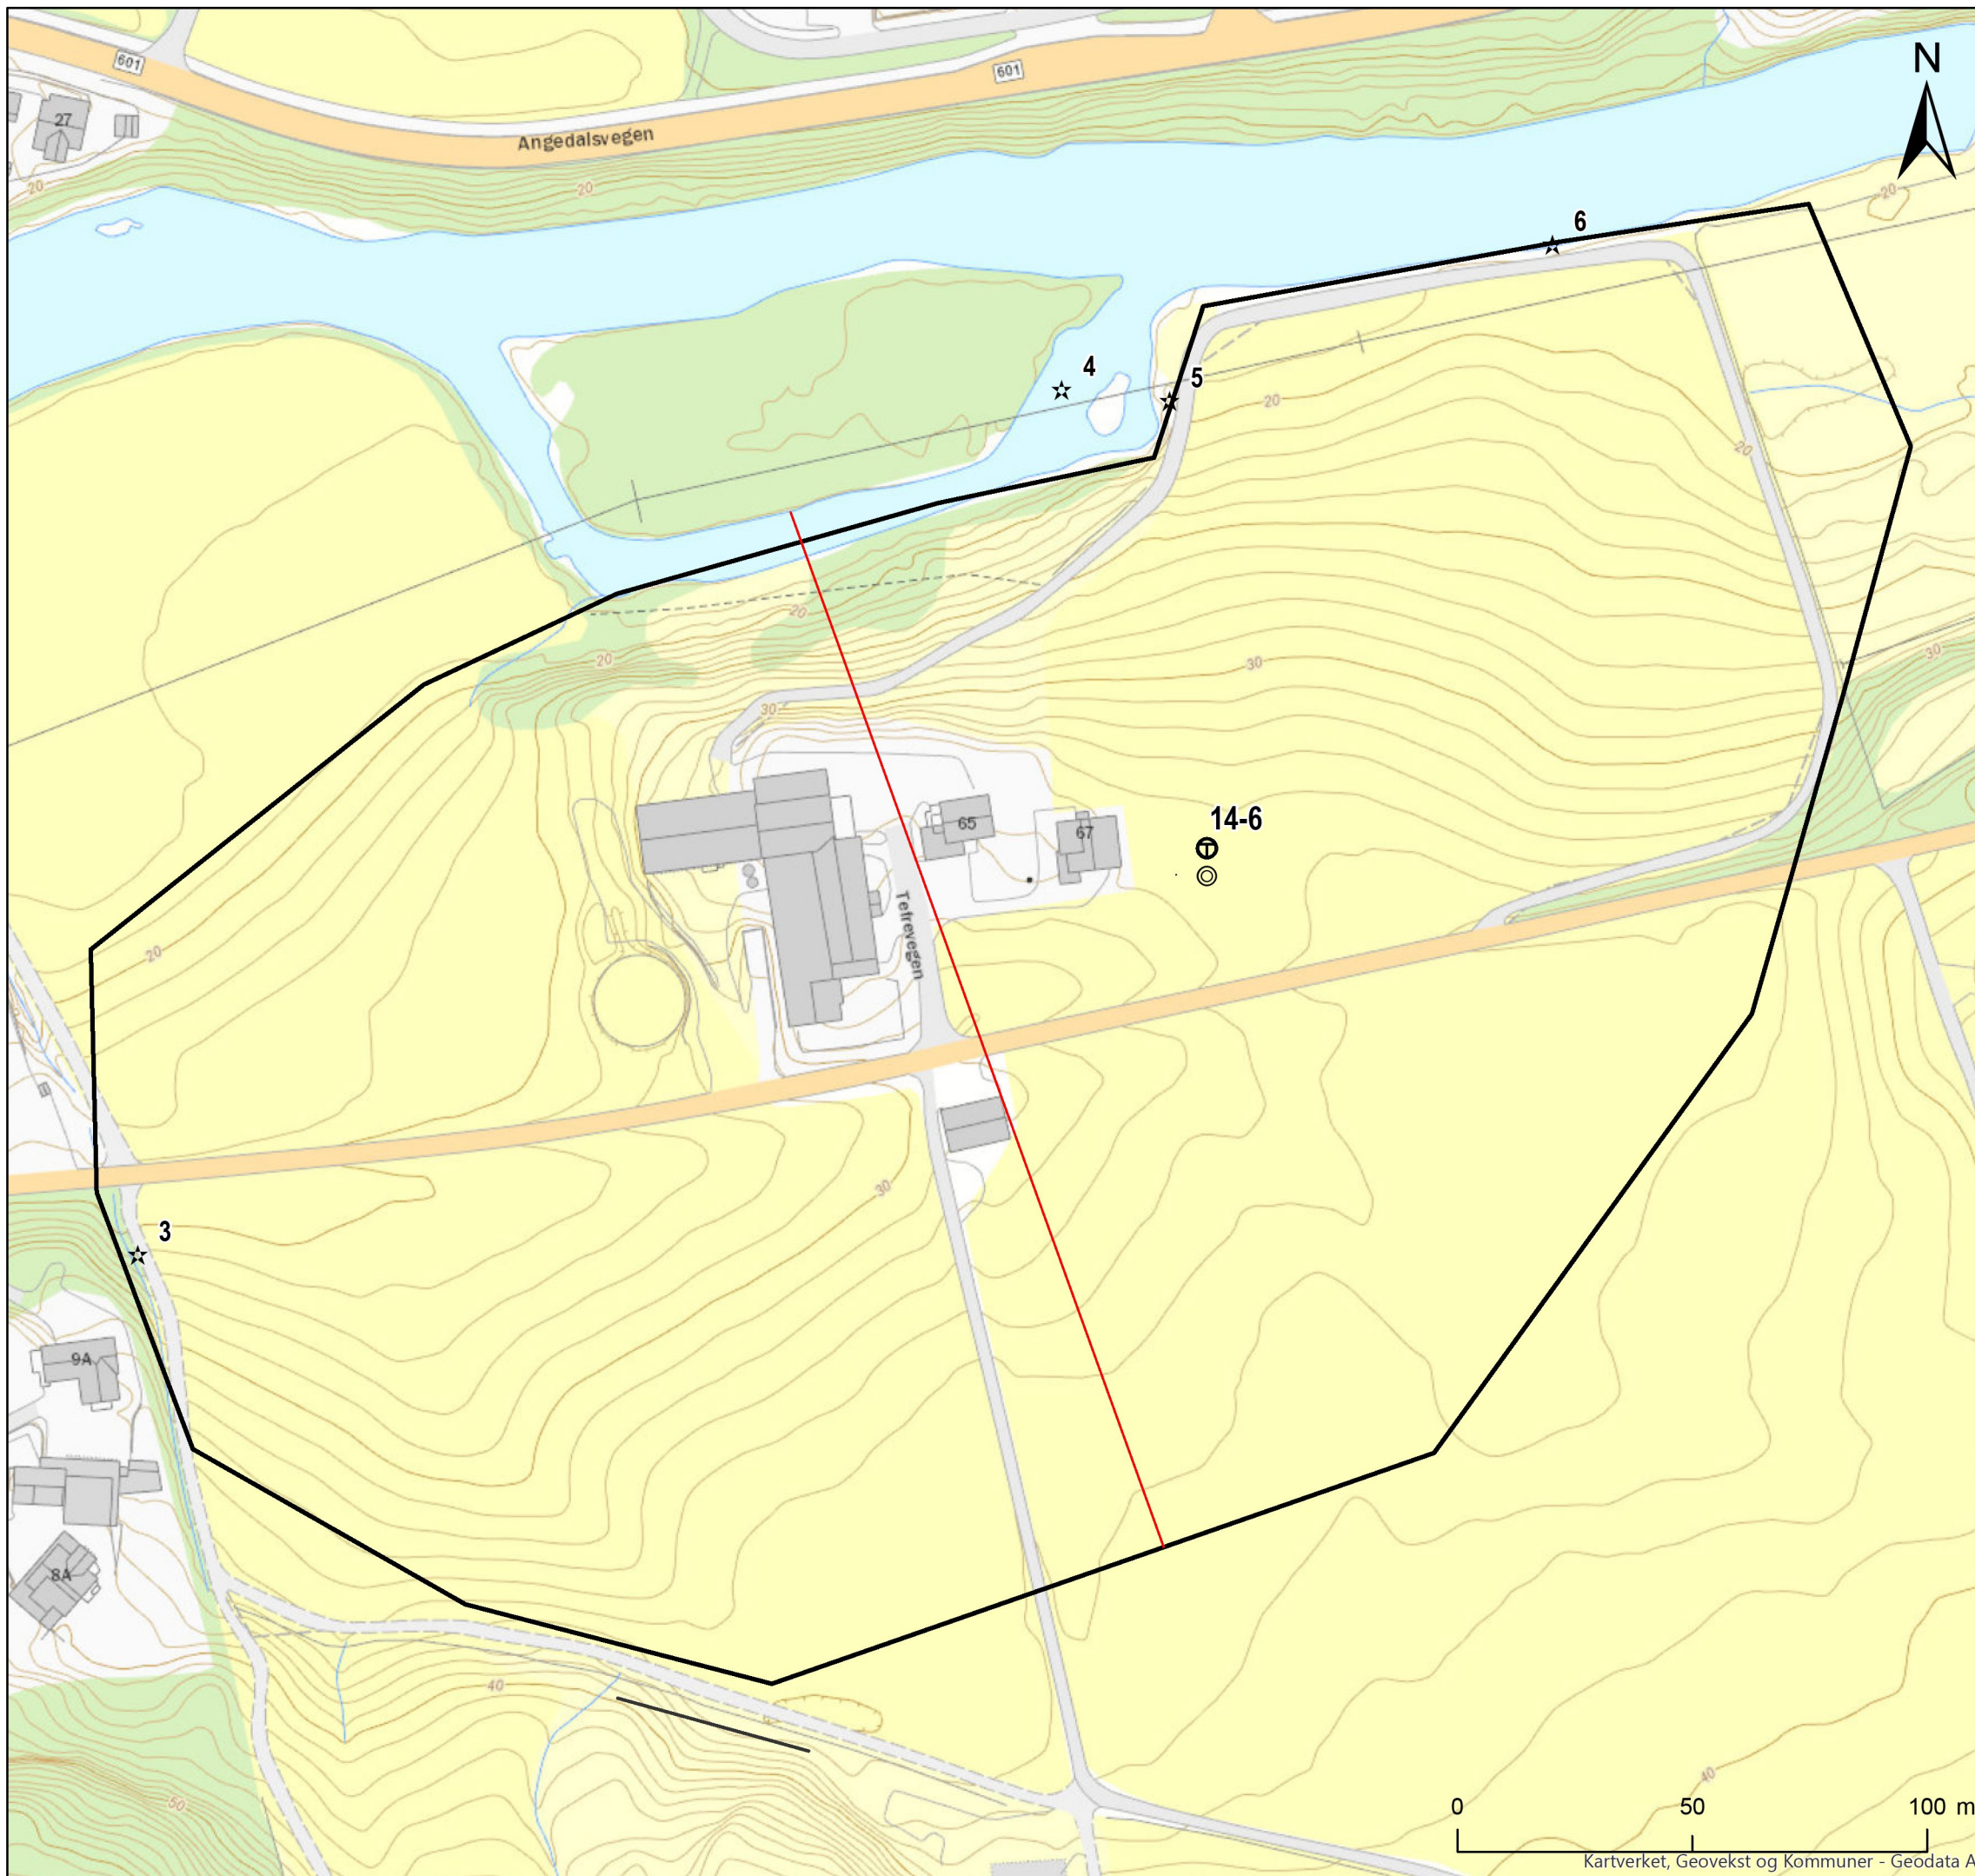
Førde kommune  
Tefre kvikkleiresone

Kartnr. i vedlegg A	3
Beskrivelse av kvikkleiresone	Løsmasseterrasse ovenfor elv.
Løsmasser fra kvartærgeologisk kart og evt. avvik	Breelavsetning
Skråningshøyde	Cirka 20 m.
Antatt elvedybde	3 m
Erosjon og observerte løsmasser ved bekk/elv	Ingen erosjon.
Evt. forbygning/erosjonssikring langs bekk/elv	Mye stein i elv.
Inngrep (forbedring/forverring av stabiliteten)	Ingen.
Skredaktivitet	Ingen.
Faresone omfatter (bebyggelse med mer)	Bolig.
Tidligere grunnundersøkellesdata og evt. annen informasjon	Ingen informasjon.
Utførte sonderinger	En totalsondering, 14-6

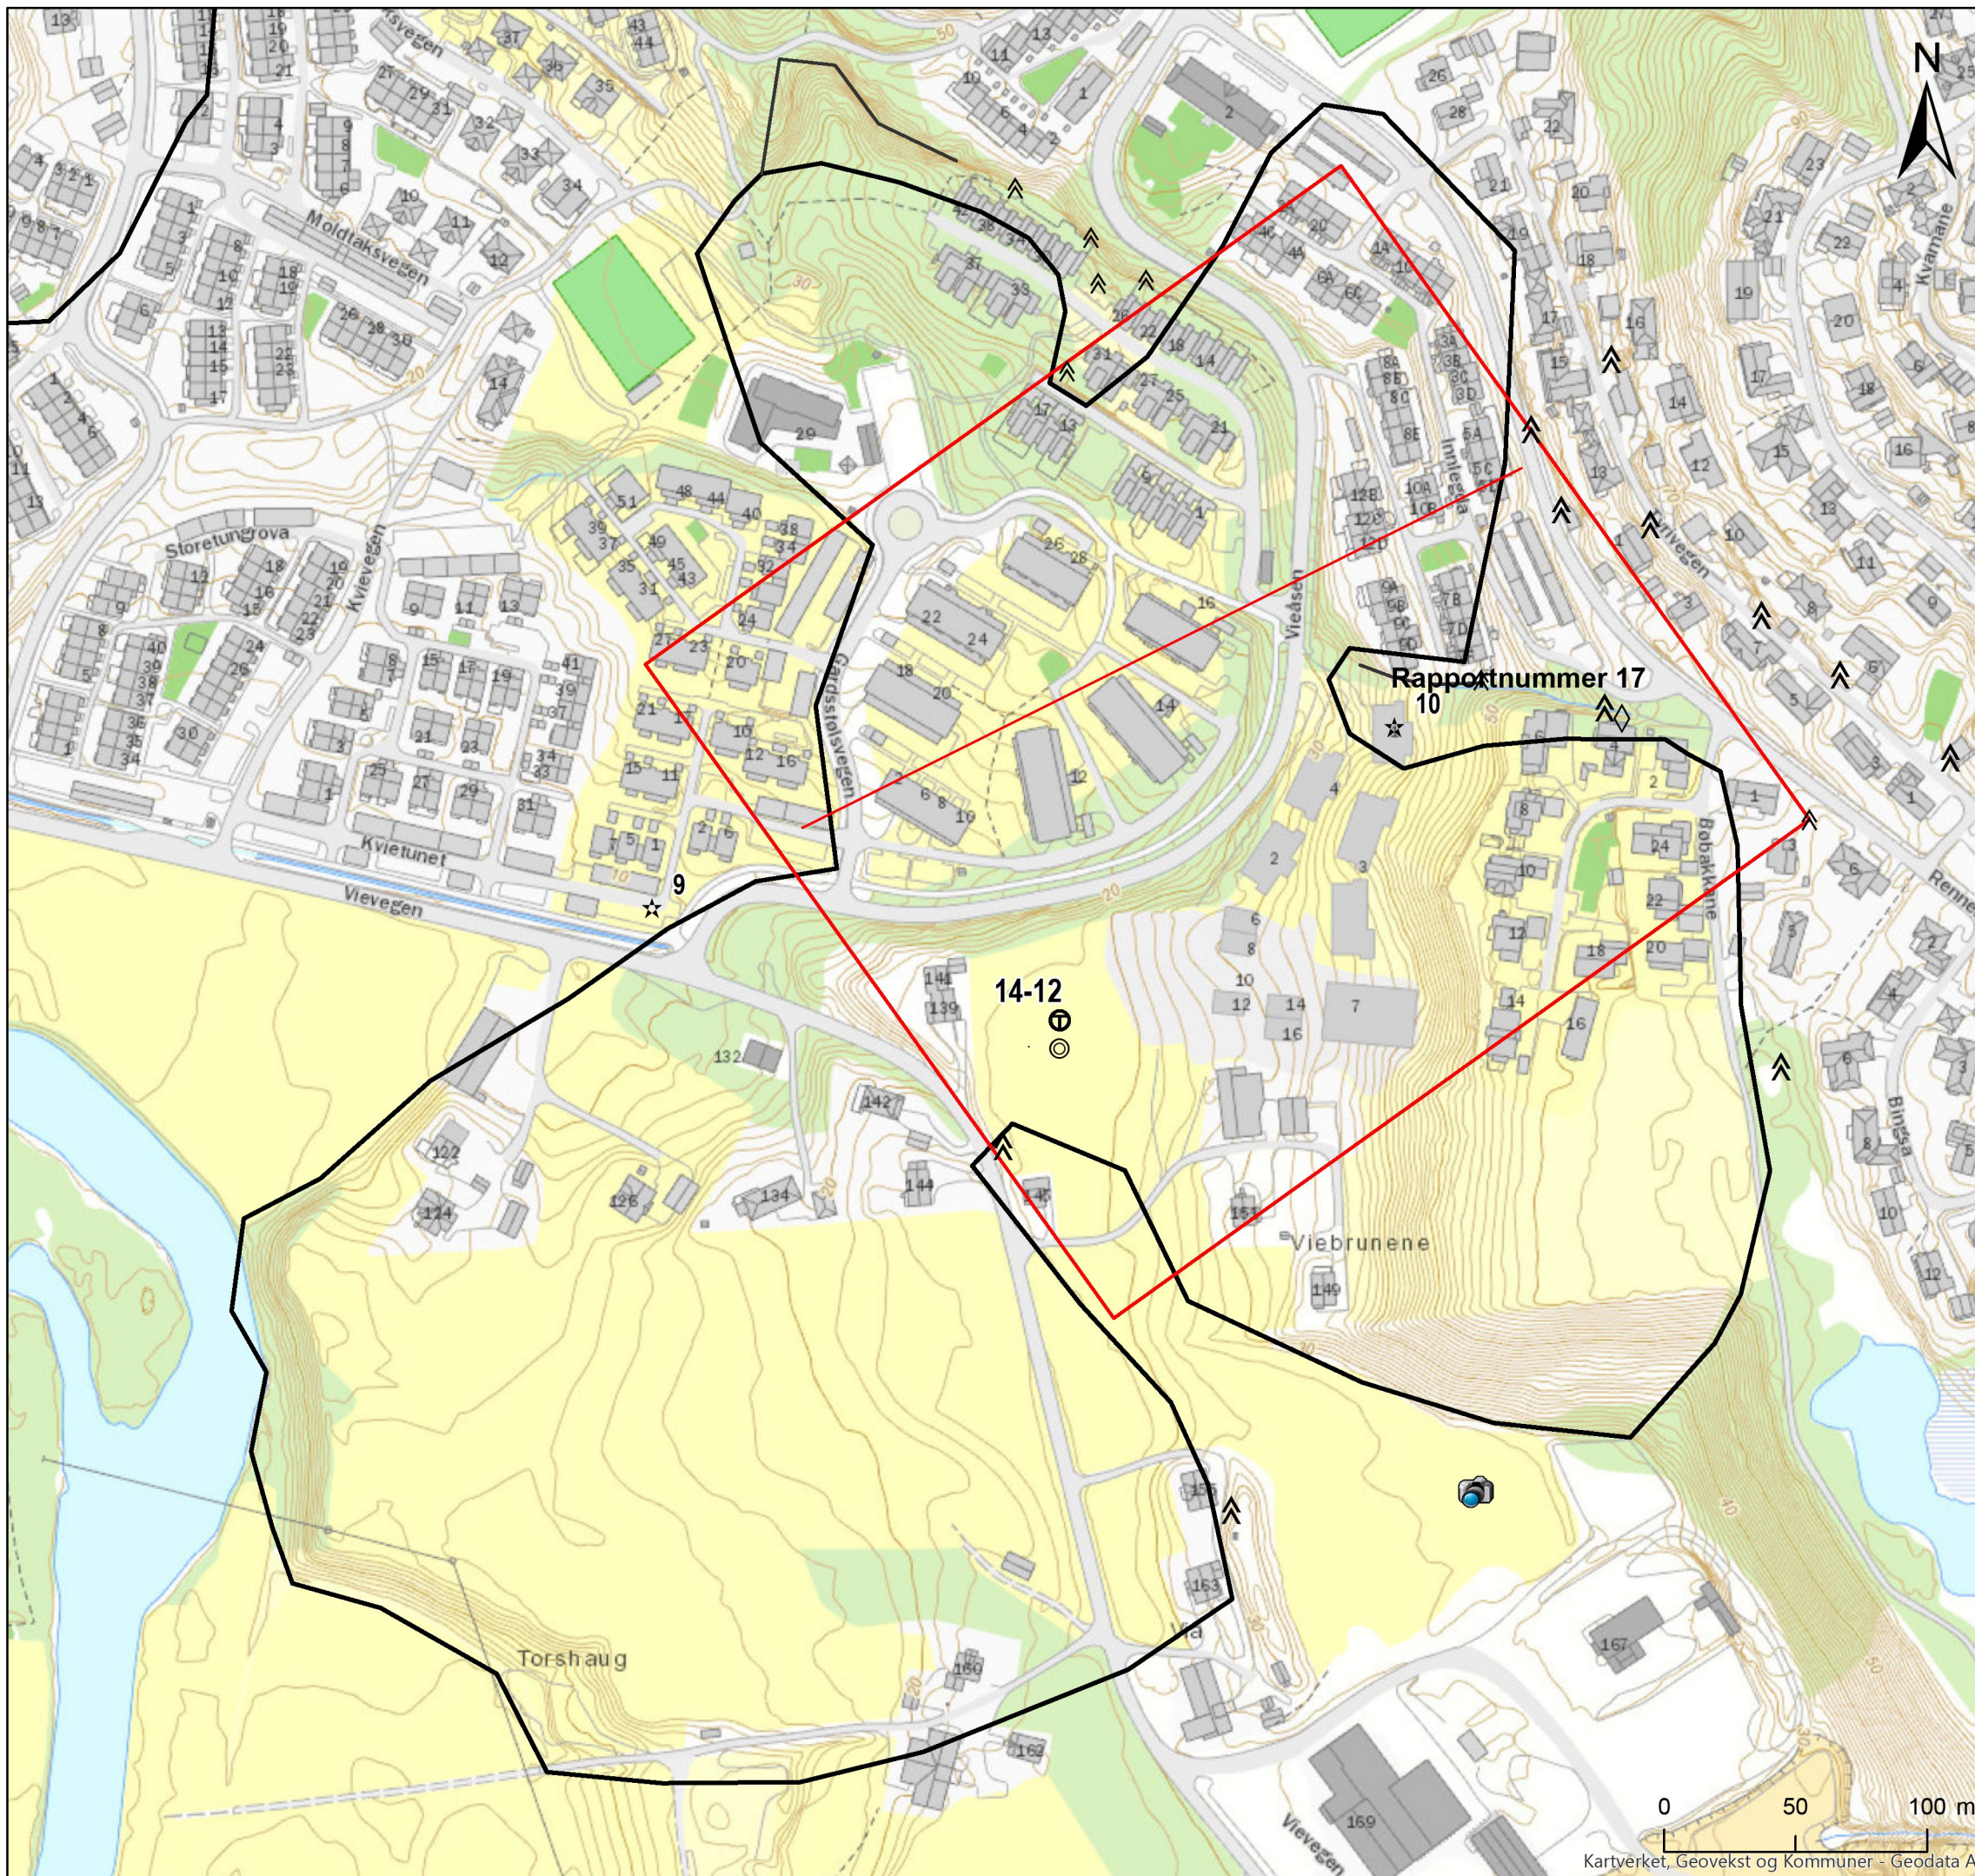
**Oversiktskartlegging kvikkleiresoner Sogn og Fjordane**  
**Førde kommune**  
 Viebakkane kvikkleiresone

Kartnr. i vedlegg A	5
Beskrivelse av kvikkleiresonen	Løsmasseskråning ovenfor elv.
Løsmasser fra kvartærgeologisk kart og evt. avvik	Elve- og bekkeavsetning
Skråningshøyde	>30 m.
Antatt elvedybde	3m
Erosjon og observerte løsmasser ved bekk/elv	Ingen erosjon.
Evt. forbygning/erosjonssikring langs bekk/elv	Mye stein i elv, erosjonssikret av NVE.
Inngrep (forbedring/forverring av stabiliteten)	Steinplastret elv nedenfor - erosjonssikring.
Skredaktivitet	Ingen.
Faresone omfatter (bebyggelse med mer)	Boliger.
Tidligere grunnundersøkelserdata og evt. annen informasjon	Grunnundersøkelser utført i sammenheng med utbygging av Viebakkane (Geovest-Haugland, 2006)
Utførte sonderinger	Totalsondering 14-12, grunnundersøkelser i (Geovest-Haugland, 2006)

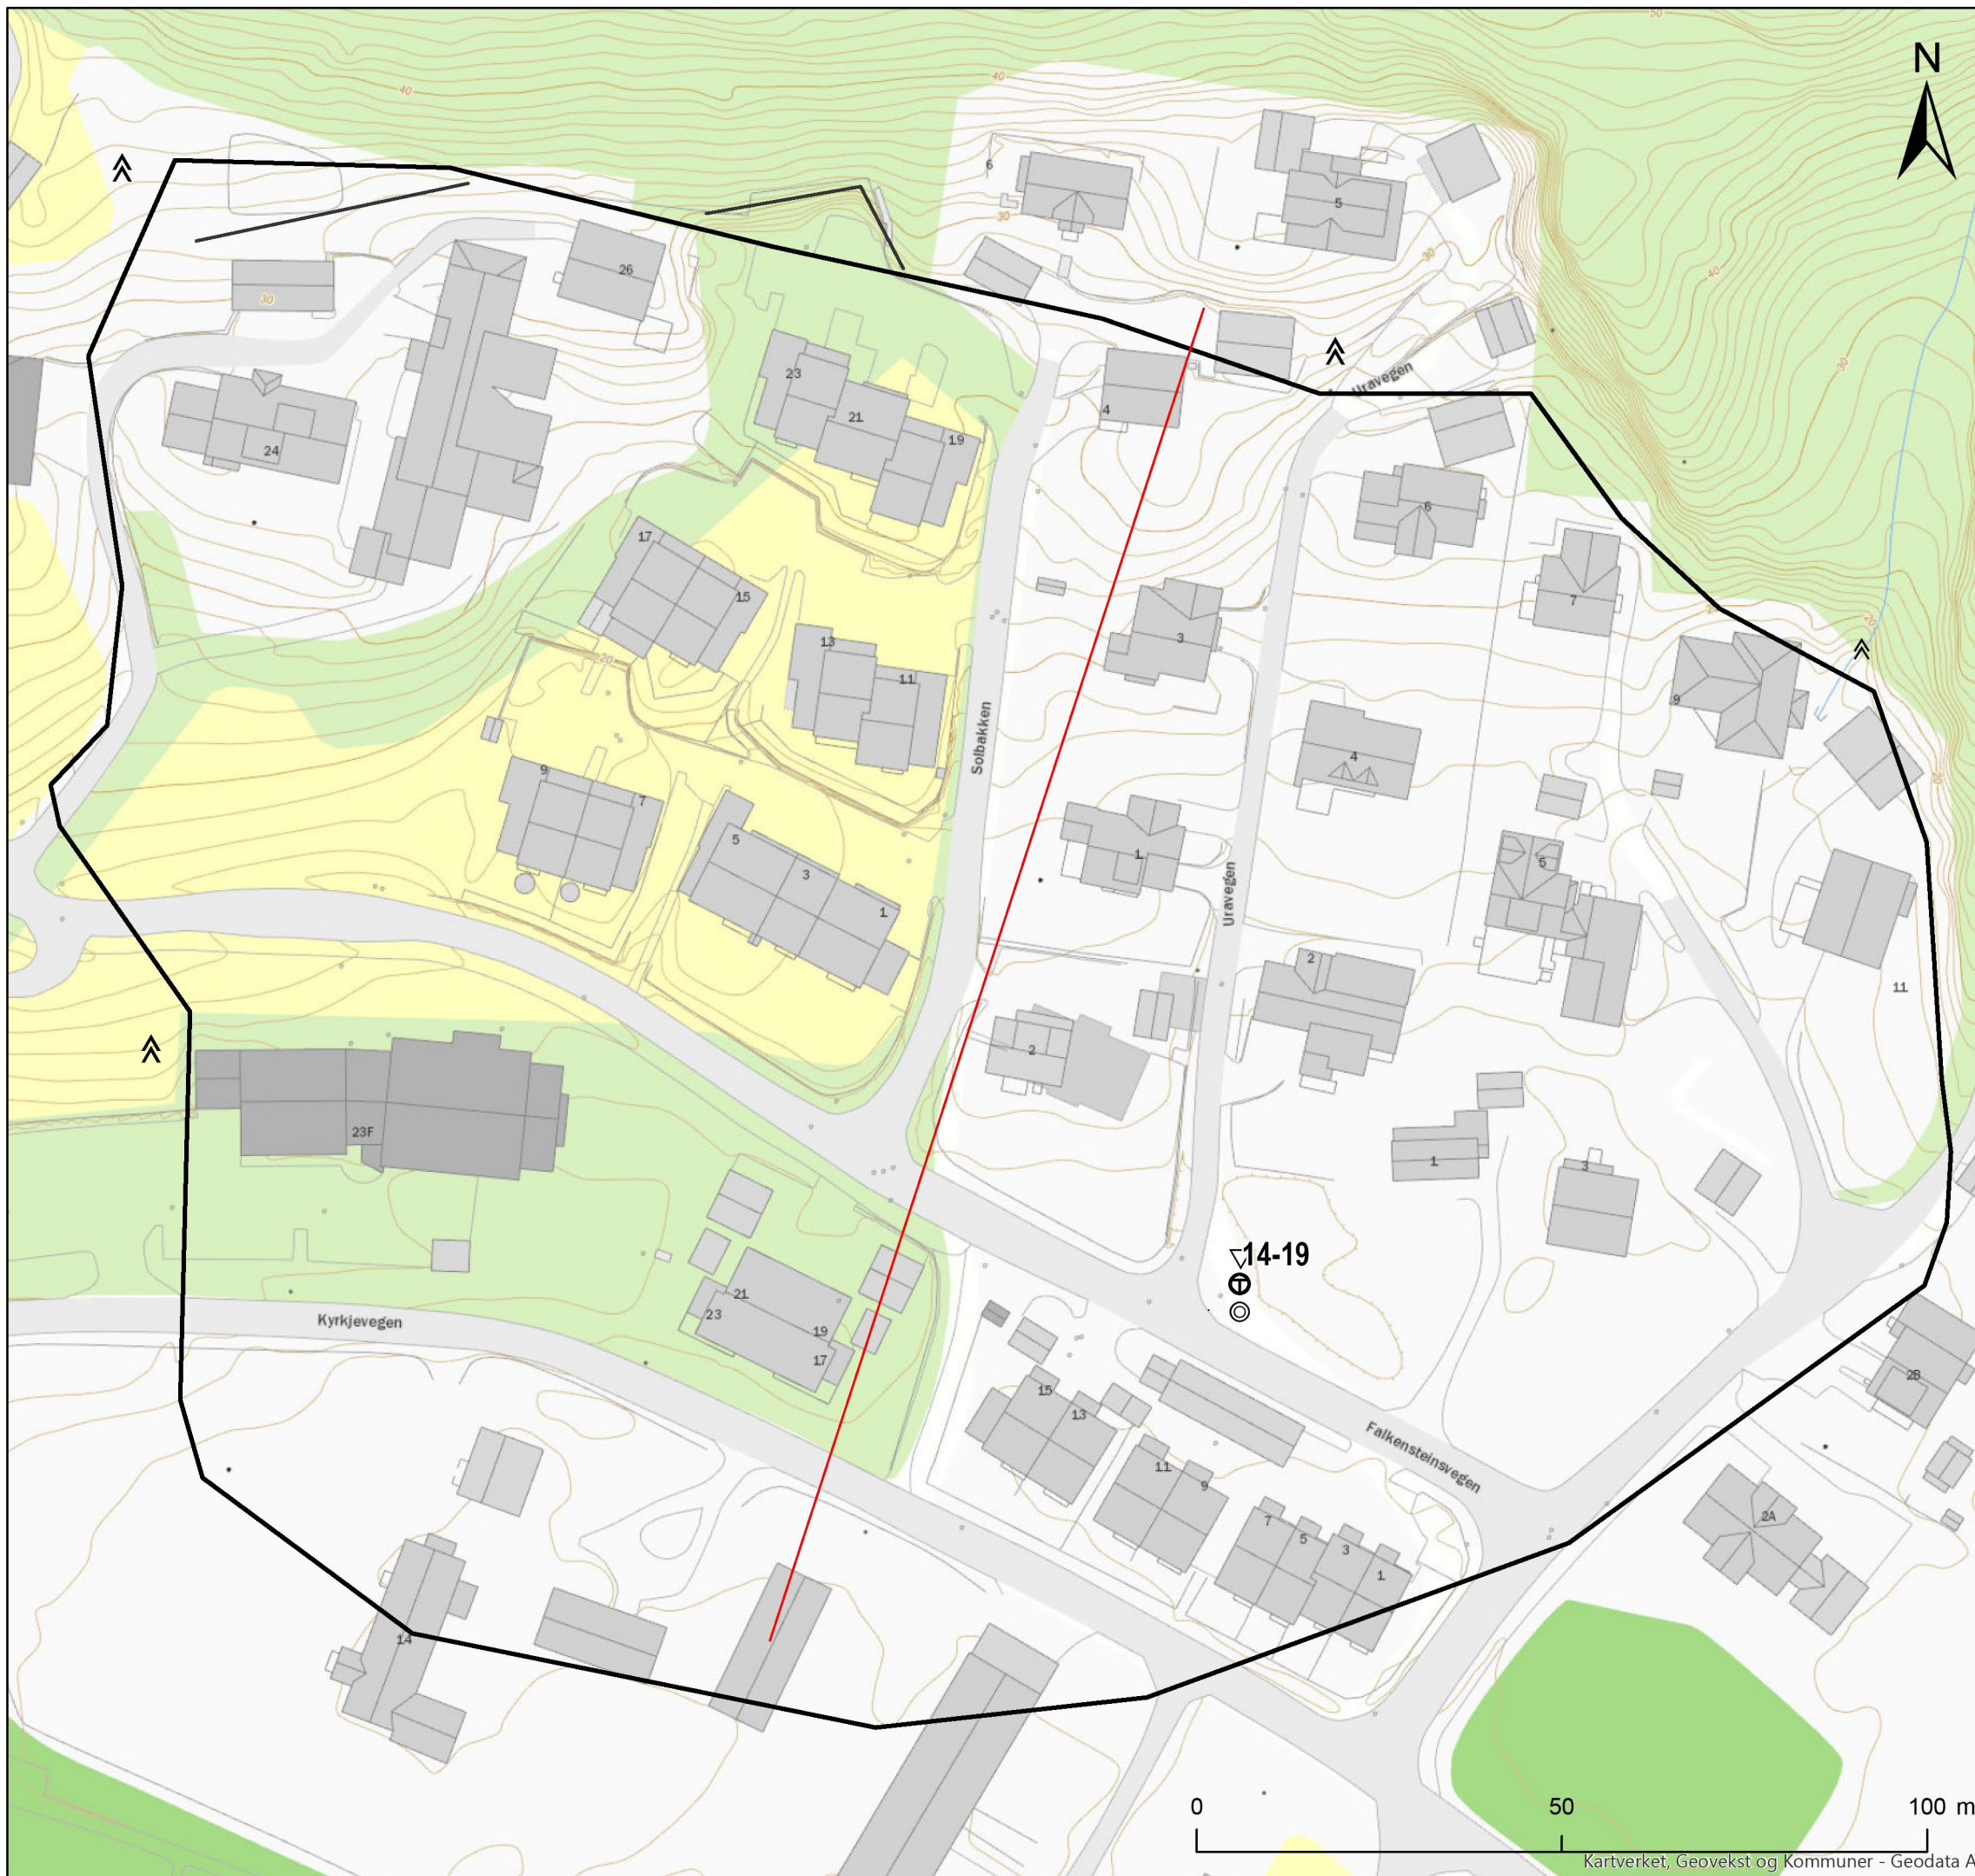
**Oversiktskartlegging kvikkleiresoner Sogn og Fjordane**  
**Førde kommune**  
 Falkenstein kvikkleiresone

Kartnr. i vedlegg A	6
Beskrivelse av kvikkleiresonen	Løsmasseskråning. Mye berg i dagen i området, men dypere til fjell visse steder. Løsmasserenne med marin leire.
Løsmasser fra kvartærgeologisk kart og evt. avvik	Hav- og fjordavsetning, elve- og bekkeavsetning.
Skråningshøyde	Cirka 18 m.
Antatt elvedybde	Ikke relevant. Ingen.
Erosjon og observerte løsmasser ved bekk/elv	Ingen erosjon i bekk øst i sonen.
Evt. forbygning/erosjonssikring langs bekk/elv	Ingen tilstøtende elv.
Inngrep (forbedring/forverring av stabiliteten)	Ingen.
Skredaktivitet	Ingen.
Faresone omfatter (bebyggelse med mer)	Boliger.
Tidligere grunnundersøkellesdata og evt. annen informasjon	Informasjon NGU, Granada: Fjellbrønn nr. 46421 (4 m til fjell), fjellbrønn nr. 98543 (25 m til fjell), fjellbrønn nr. 98544 (22 m til fjell).
Utførte sonderinger	En totalsondering, 14-19.
