Til: NVE
v/ Ingrid Havnen
Kopi til:
Dato: 2019-08-30
Rev.nr. / Rev.dato: 0 /
Dokumentnr.: 20180186-02-TN
Prosjekt: Kvikkleirekartlegging Sogn og Fjordane
Prosjektleder: Kristine H. H. Ekseth
Utarbeidet av: Kristine H. H. Ekseth
Kontrollert av: Marius M. Søvik

Befaringsrapport, andregangsbefaring Eid kommune

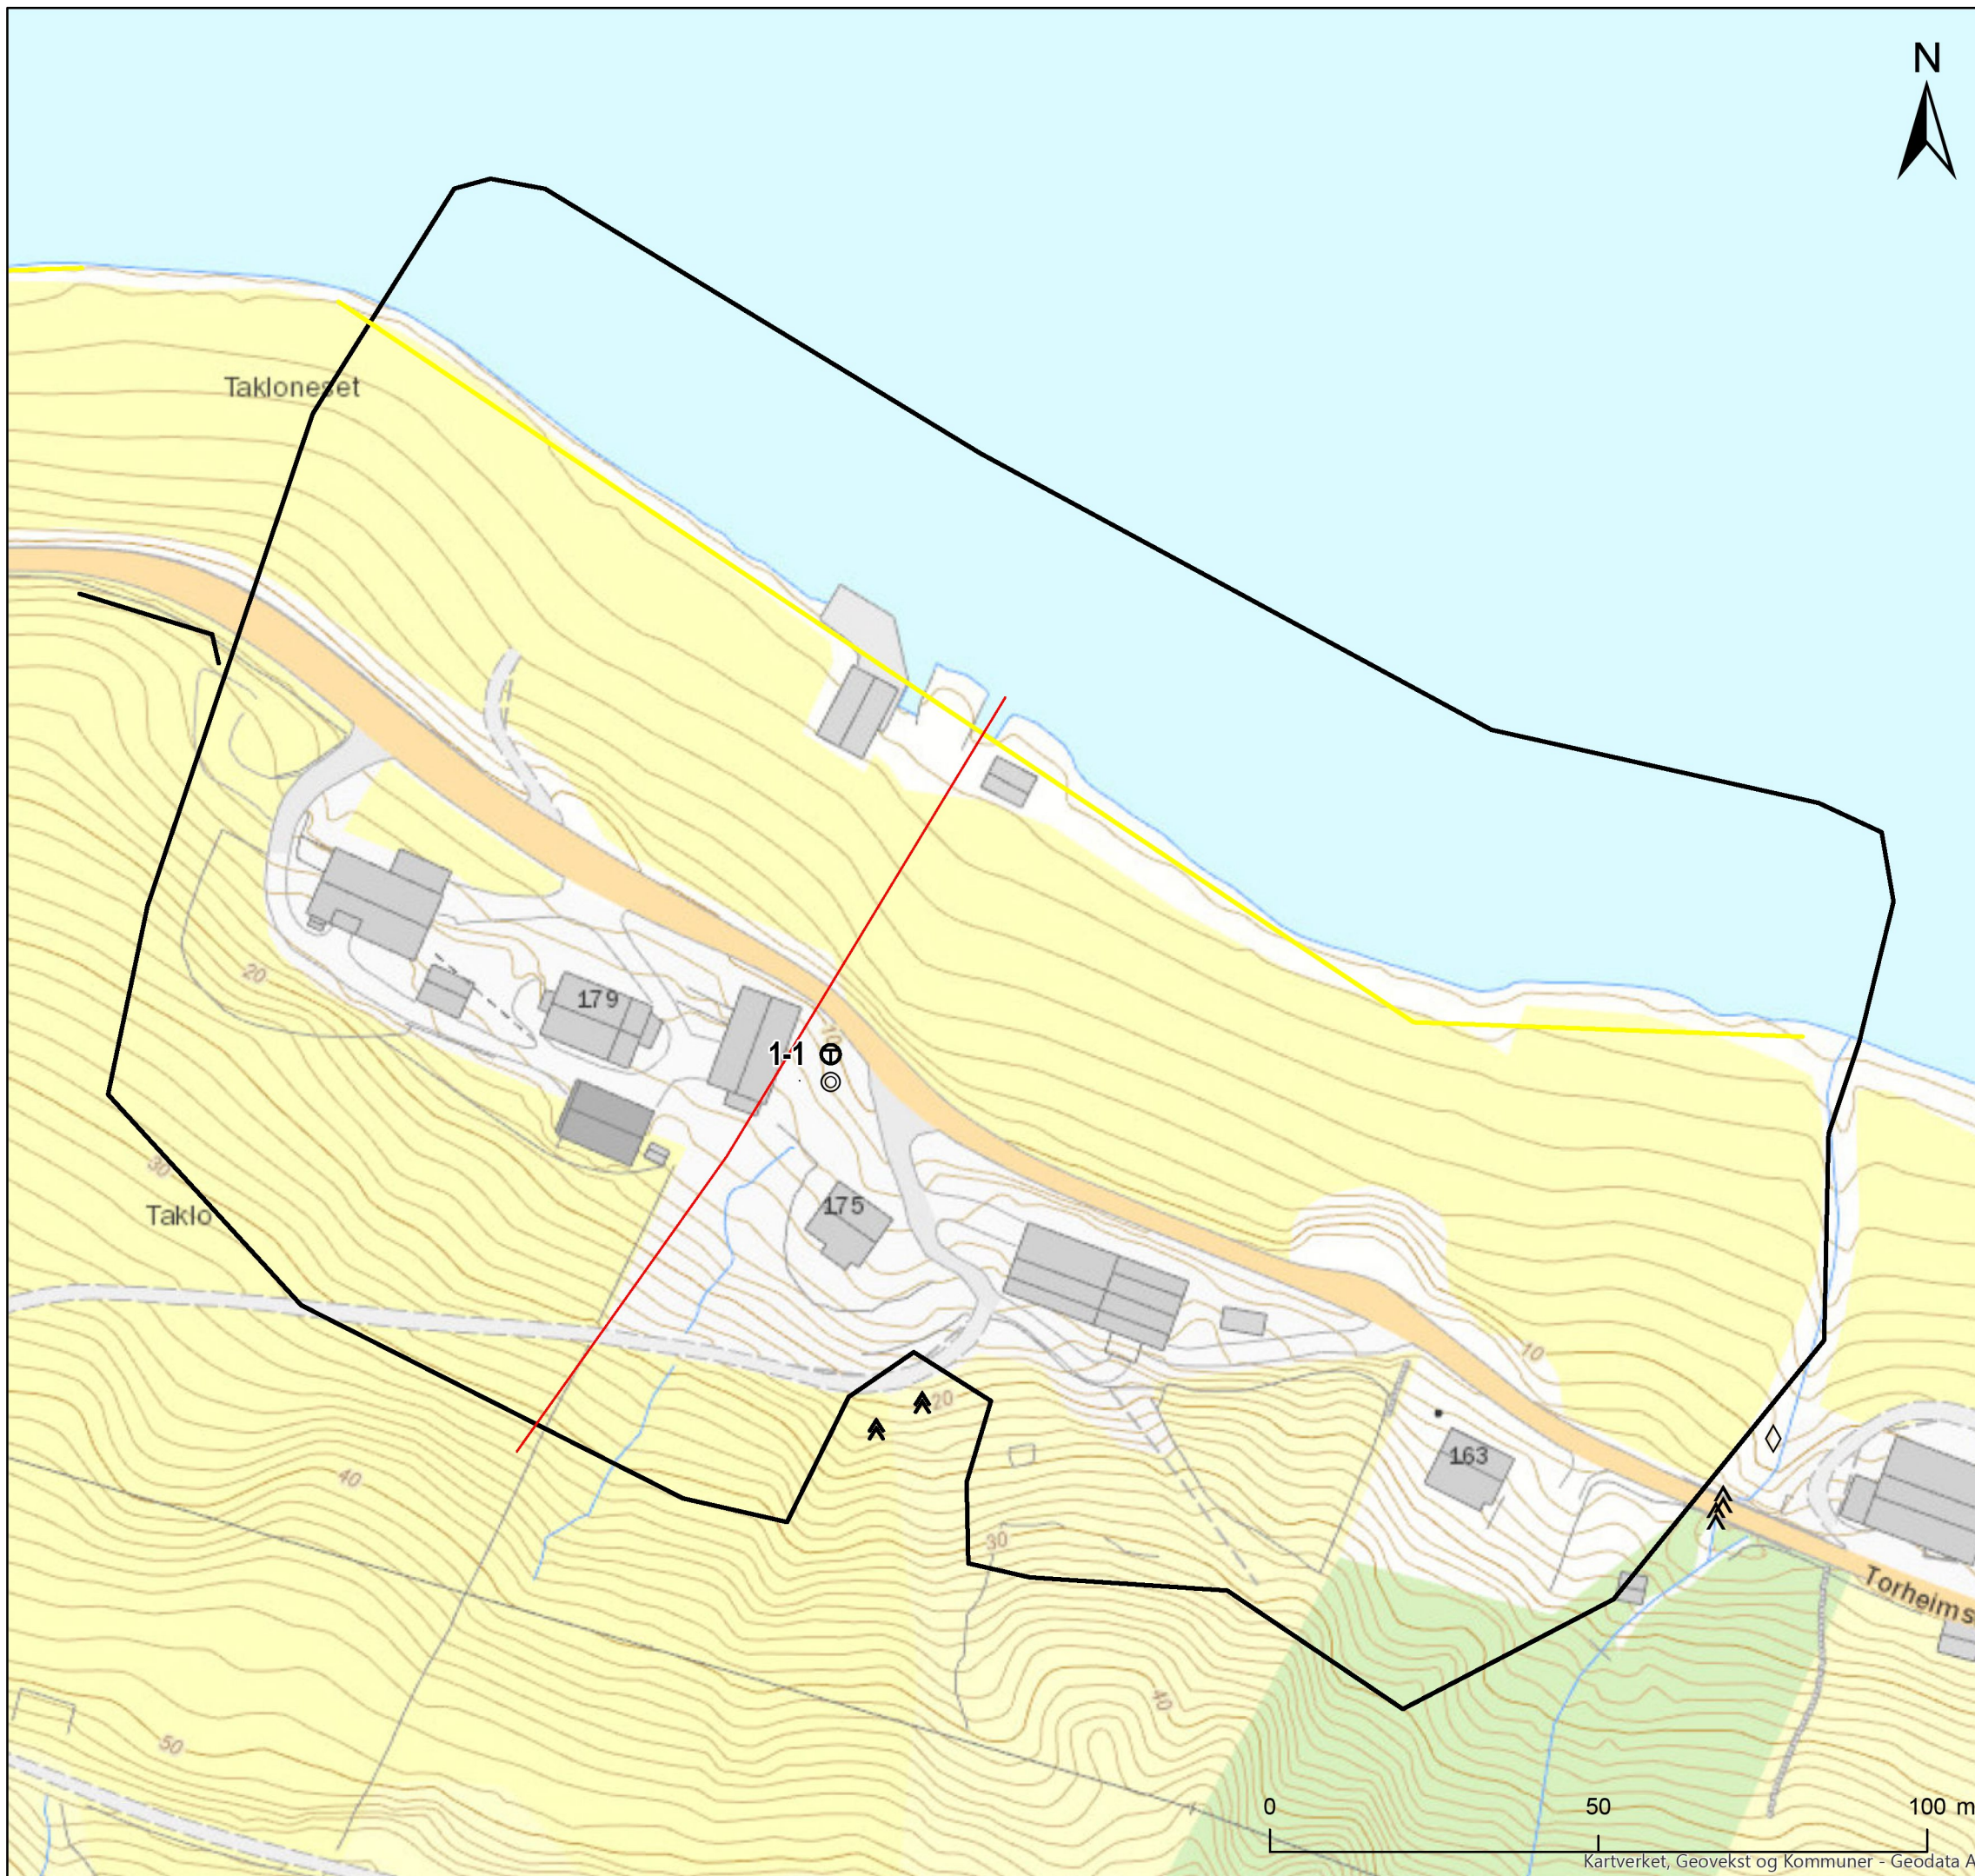
Dato	Utført	Kontrollert	Godkjent
2019-08-27	KEK	MMS	KEK
Original format og målestokk	Kartprojeksjon		
A3 1:1,000	ETRS 1989 UTM Zone 33N		
Prosjektnr.	Kartnr.	Rev.	
20180186	A1	0

Kartnr. i vedlegg A	1
Beskrivelse av kvikkleiresonen	Løsmasseskråning.
Løsmasser fra kvartærgeologisk kart og evt. avvik	Hav- og fjordavsetning.
Skråningshøyde	Cirka 30 m.
Antatt elvedybde	Antatt 1 m i bekk.
Erosjon og observerte løsmasser ved bekk/elv	Steinsatt tørr bekk. Mye stein i strandkanten. Litt stranderosjon.
Evt. forbygning/erosjonssikring langs bekk/elv	Ingen. Steinplastret strandkant. Ingen erosjonssikring i elv.
Inngrep (forbedring/forverring av stabiliteten)	Ingen.
Skredaktivitet	Ingen.
Faresone omfatter (bebyggelse med mer)	Boliger.
Tidligere grunnundersøkellesdata og evt. annen informasjon	Ingen informasjon.
Utførte sonderinger	Totalsondering 1-1.
Strandsone	Ingen marbakke observert. Ser ut som at terrenget stuper raskt etter overgangen vann/land.

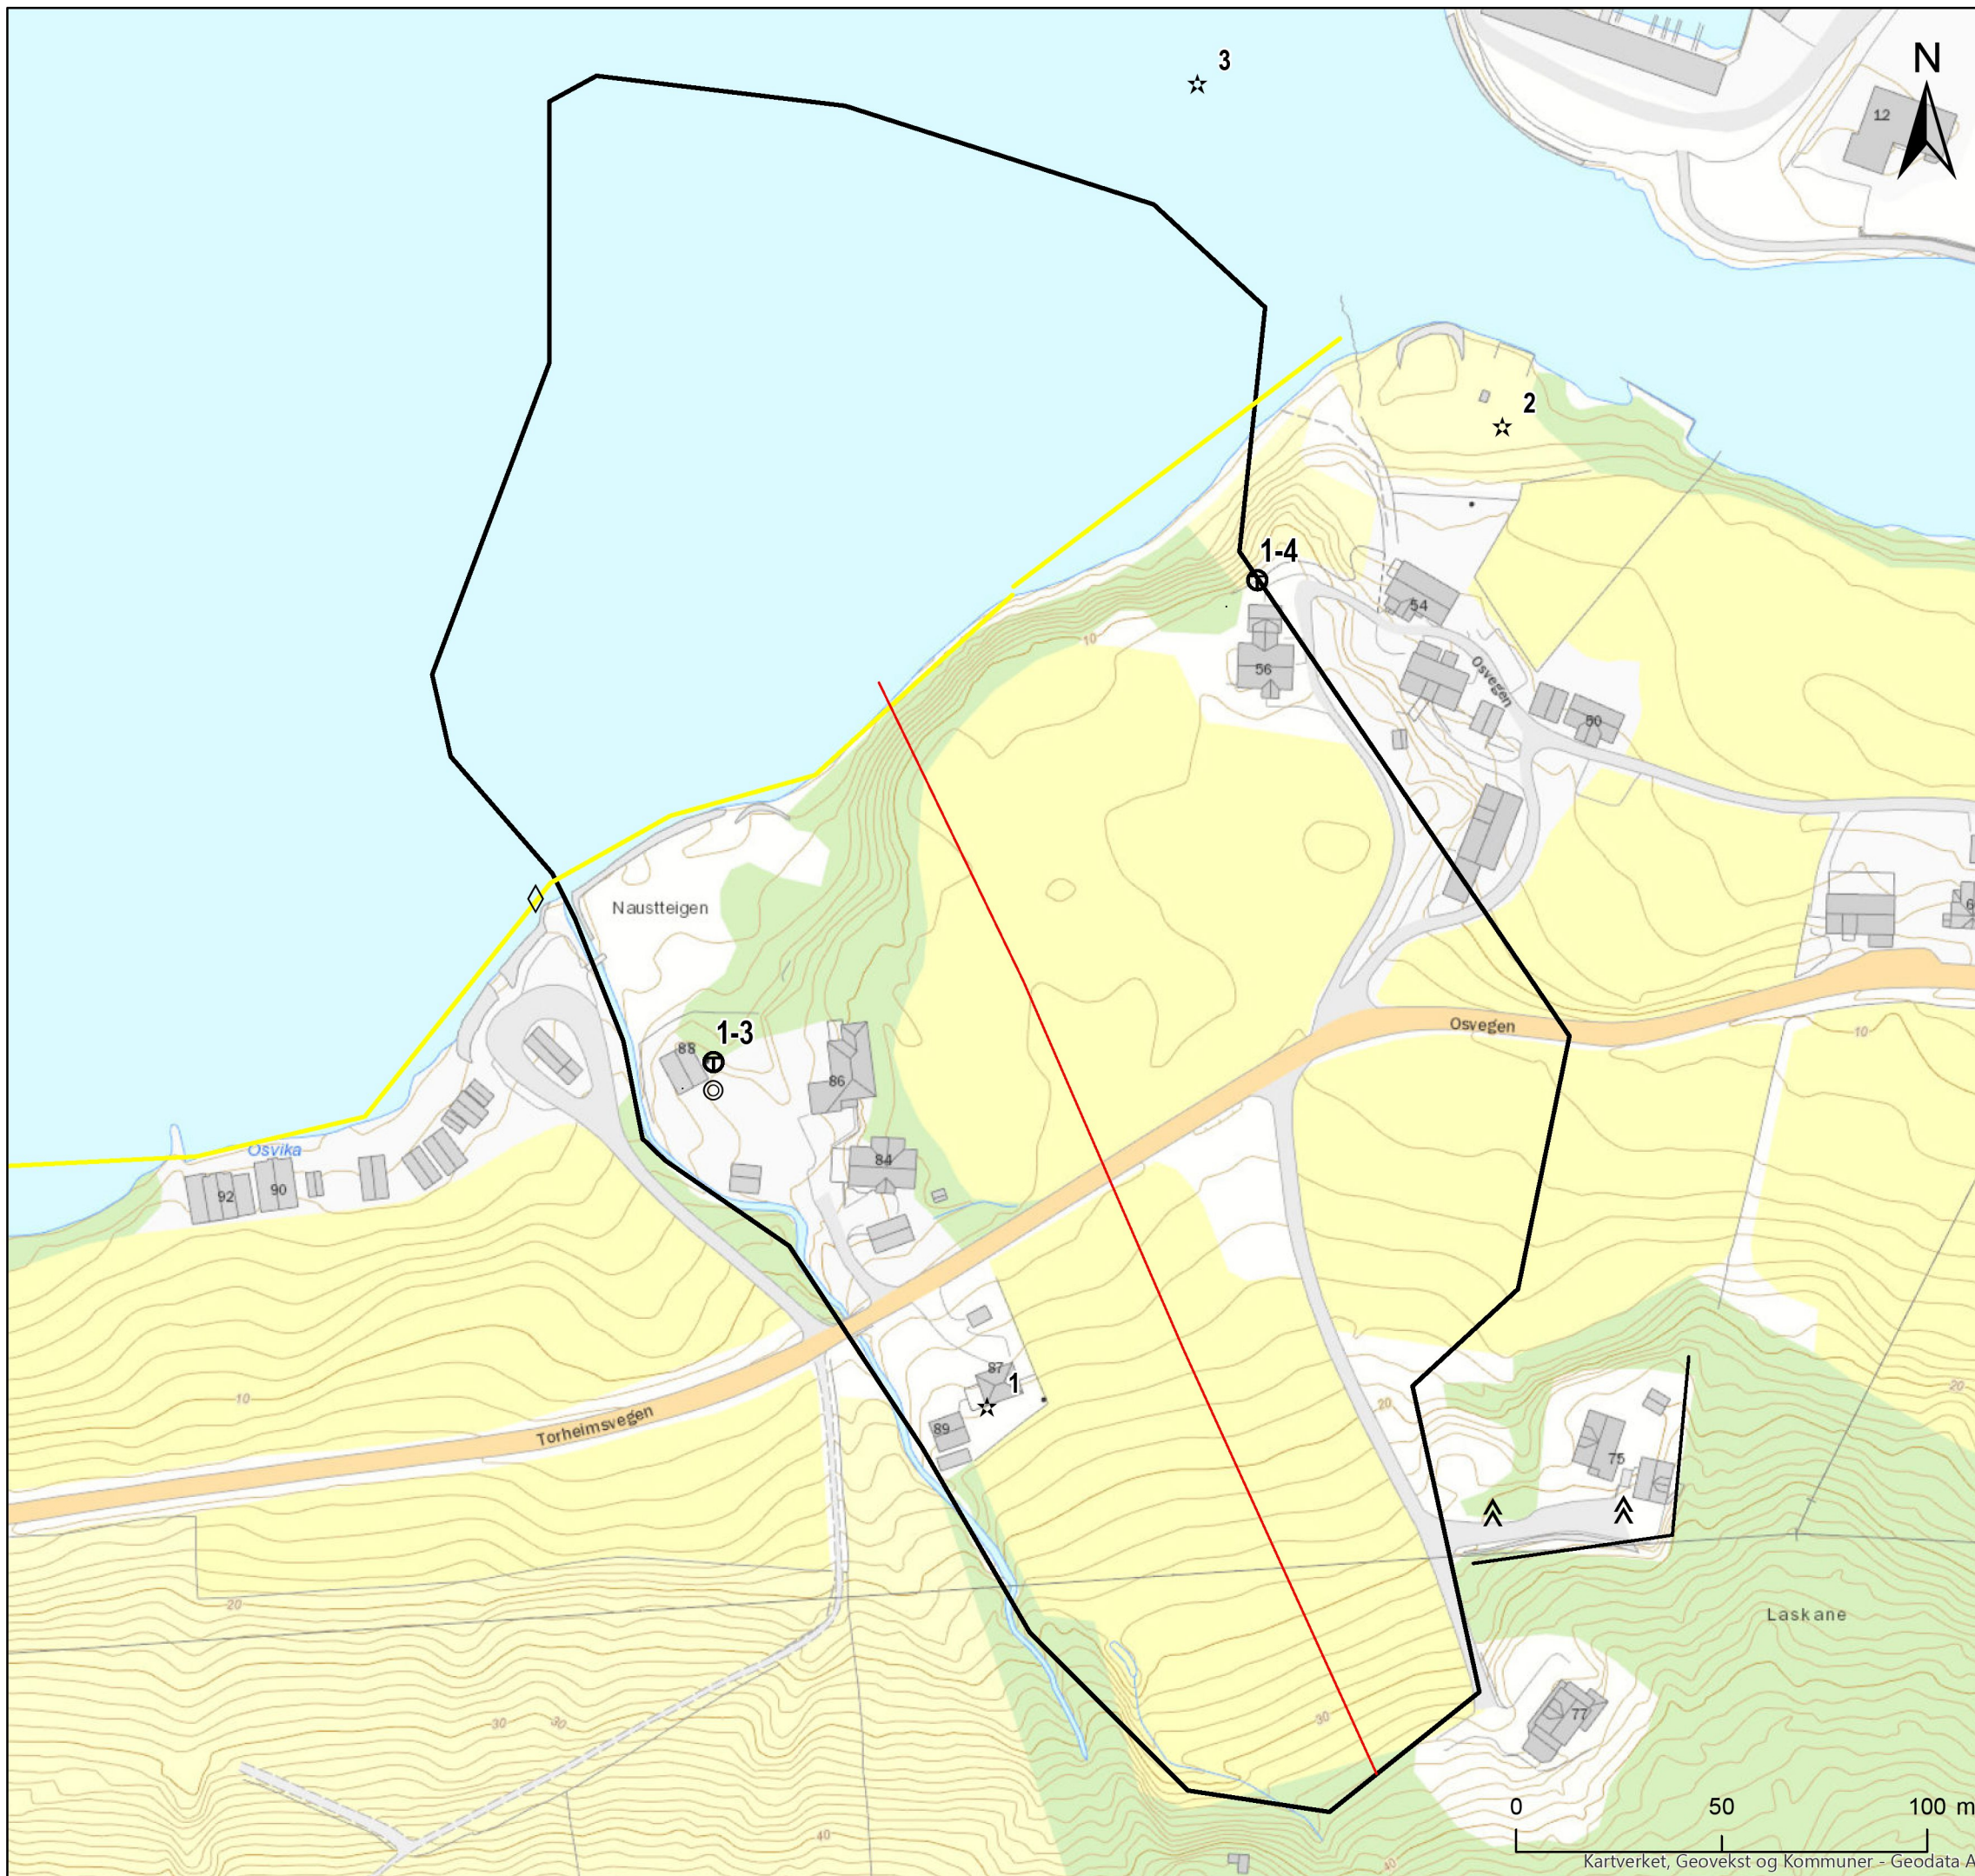
Dato	Utført	Kontrollert	Godkjent
2019-08-27	KEK	MMS	KEK
Original format og målestokk	Kartprojeksjon		
A3 1:1,600	ETRS 1989 UTM Zone 33N		
Prosjektnr.	Kartnr.	Rev.	
20180186	A2	0

Kartnr. i vedlegg A	2
Beskrivelse av kvikkleiresonen	Løsmasseterrasse.
Løsmasser fra kvartærgeologisk kart og evt. avvik	Elve- og bekkeavsetning, hav- og fjordavsetning.
Skråningshøyde	Cirka 14 m.
Antatt elvedybde	Antatt 1 m i bekk i sør-vest og fjord (slakt). Informasjon på Mareano støtter opp om dette.
Erosjon og observerte løsmasser ved bekk/elv	Lite erosjon i bekk. Lite stranderosjon.
Evt. forbygning/erosjonssikring langs bekk/elv	Ingen. Delvis steinsatt.
Inngrep (forbedring/forverring av stabiliteten)	Ingen.
Skredaktivitet	Ingen.
Faresone omfatter (bebyggelse med mer)	Boliger.
Tidligere grunnundersøkellesdata og evt. annen informasjon	Ingen informasjon.
Utførte sonderinger	Totalsondering 1-3.
Strandsone	Eidselva har sitt utløp nord i dette kvikkleiresonen. Man kan tydelig se at elva har lagt igjen masser som en vifteform ved utløpet på flyfoto. De avsatte massene gir en langgrunnet strandsone før en ev. marbakke. Langgrunnen strekker seg på ned meste ca. 170 m før den faller brått (antatt) ned i dypet.

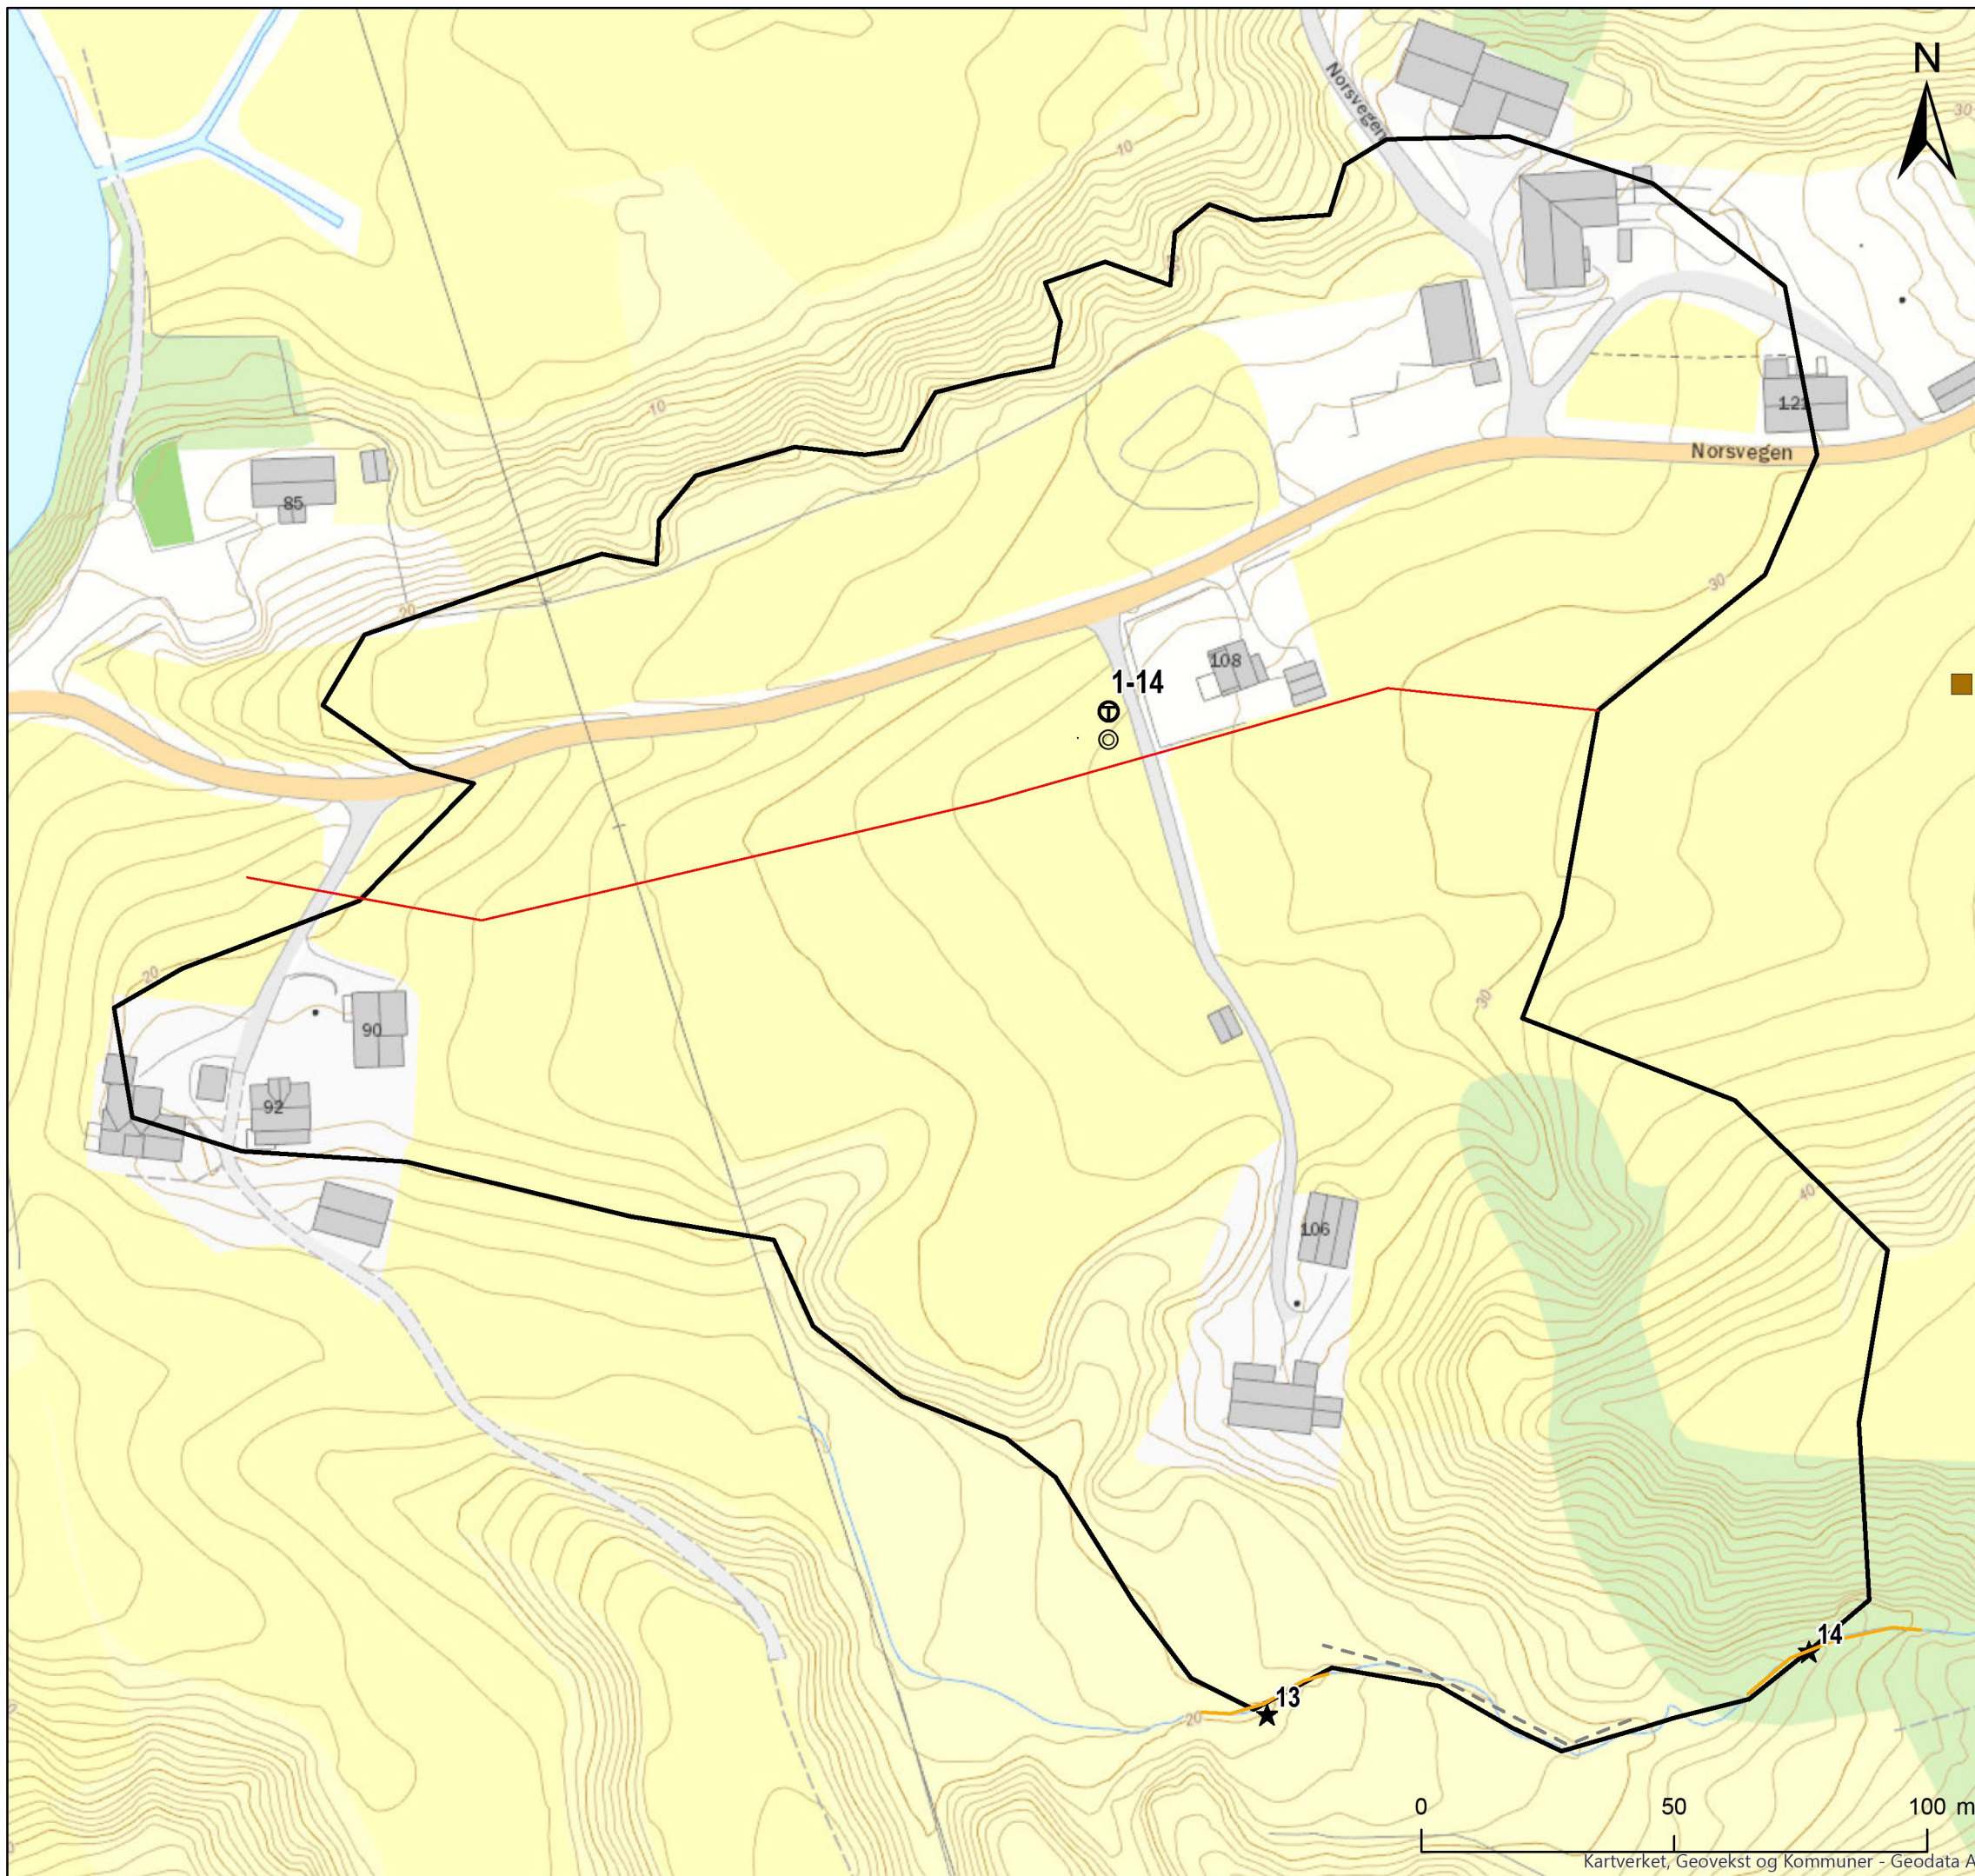
Dato	Utført	Kontrollert	Godkjent
2019-08-27	KEK	MMS	KEK
Original format og målestokk	Kartprojeksjon		
A3 1:1,300	ETRS 1989 UTM Zone 33N		
Prosjektnr.	Kartnr.	Rev.	
20180186	A5	0

Kartnr. i vedlegg A	5
Beskrivelse av kvikkleiresonen	Løsmasseskråning.
Løsmasser fra kvartærgeologisk kart og evt. avvik	Elve- og bekkeavsetning, hav- og fjordavsetning.
Skråningshøyde	Cirka 12 m.
Antatt elvedybde	Antatt 1 m i elv.
Erosjon og observerte løsmasser ved bekk/elv	Lite erosjon i elv.
Evt. forbygning/erosjonssikring langs bekk/elv	(NVE, 2018) beskriver en 272 m lang elveforebygning fra 1997 langs søndre bredd av Eidselva. Dette var ikke synlig på befaring da det antakeligvis har blitt beplantet med gress. Bekkeforbygning observert i østre bekk.
Inngrep (forbedring/forverring av stabiliteten)	Ingen.
Skredaktivitet	Ingen.
Faresone omfatter (bebyggelse med mer)	Boliger.
Tidligere grunnundersøkellesdata og evt. annen informasjon	Rapportnr. 5 i vedlegg A, i tilknytning til et industriareal (Noteby AS, 1965), har påvist kvikkleire her.
Utførte sonderinger	Totalsondering 1-5.

Kartnr. i vedlegg A	5
Beskrivelse av kvikkleiresonen	Løsmasseterrasse/-rygg, berg i dagen oppe i dalsiden, elv nord for området. Mulig rygg står igjen etter tidligere kvikkleireskred i området.
Løsmasser fra kvartærgeologisk kart og evt. avvik	Marin avsetning, fluvial avsetning.
Skråningshøyde	Ca. 30 m.
Antatt elvedybde	Ca. 3 m.
Erosjon og observerte løsmasser ved bekk/elv	Ingen erosjon, stein og grus.
Evt. forbygning/erosjonssikring langs bekk/elv	Fv. 663 går på forbygning ut mot elven.
Inngrep (forbedring/forverring av stabiliteten)	Ingen.
Skredaktivitet	Antatt flere gamle skredgroper i området, men ingen tegn til nylig skredaktivitet.
Fareområde omfatter (bebyggelse med mer)	Ett gårdsbruk, 2 bolighus.
Tidligere grunnundersøkellesdata og evt. annen informasjon	Ingen tilgjengelig.
Utførte sonderinger	Totalsondering 1-6.

Kartnr. i vedlegg A	5
Beskrivelse av kvikkleiresonen	Løsmasseskråning/skredgroper, elv nord for området. Berg i dagen oppe i dalsiden.
Løsmasser fra kvartærgeologisk kart og evt. avvik	Marin avsetning, glasifluvial avsetning, fluvial avsetning, torv og myr.
Skråningshøyde	Over 15-20 m.
Antatt elvedybde	Ca. 1 m.
Erosjon og observerte løsmasser ved bekk/elv	Noe erosjon, grus og sand i bekken i sør.
Evt. forbygning/erosjonssikring langs bekk/elv	Ingen.
Inngrep (forbedring/forverring av stabiliteten)	Ingen.
Skredaktivitet	Antatt flere gamle skredgroper i området. Fra NVE Atlas' Skrednett er det et jordskred fra 1649 (NVE, 2018): "Eid. Nordfjordeid. Roti. Det var halde avtaksforretning her i 1649 etter skadar av flaum og jordskred. Skadeomfang? Kartreferanse uviss." – kan også være et kvikkleireskred.
Faresone omfatter (bebyggelse med mer)	3 gårdsbruk.
Tidligere grunnundersøkellesdata og evt. annen informasjon	Ingen tilgjengelig.

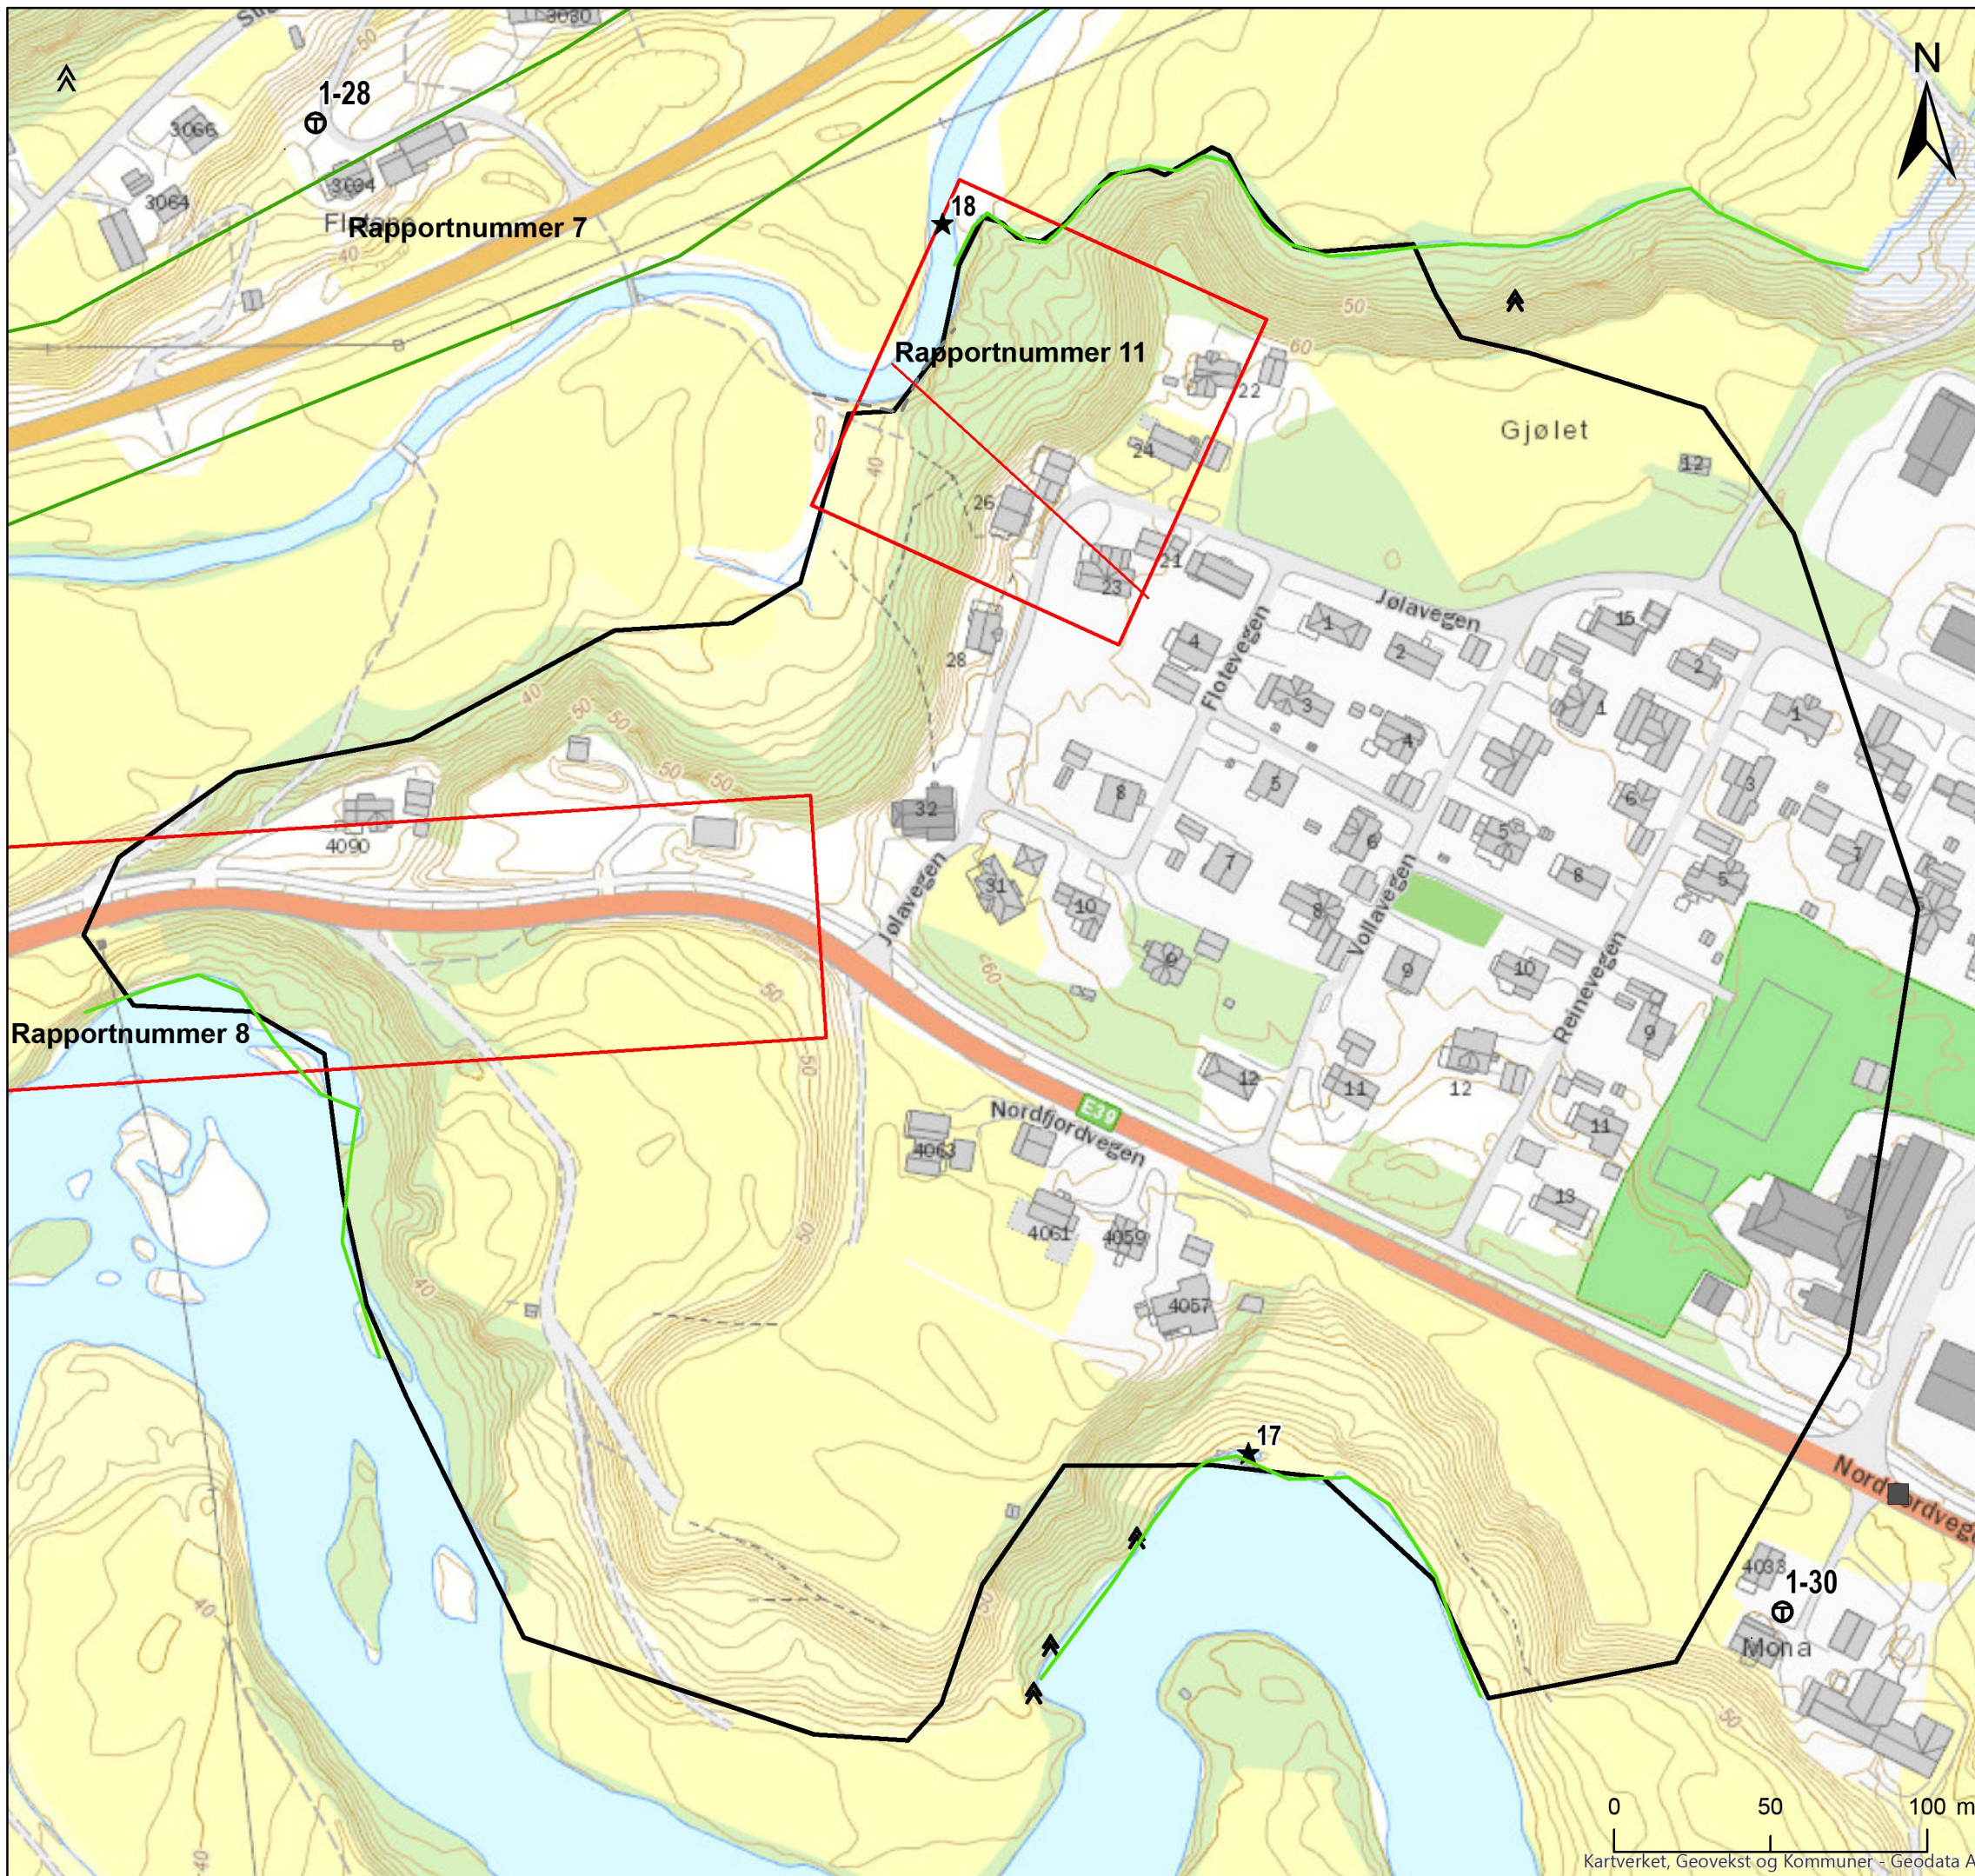
Dato	Utført	Kontrollert	Godkjent
2019-08-27	KEK	MMS	KEK
Original format og målestokk	Kartprojeksjon		
A3 1:2,100	ETRS 1989 UTM Zone 33N		
Prosjektnr.	Kartnr.	Rev.	
20180186	A7	0

Kartnr. i vedlegg A	7
Beskrivelse av kvikkleiresone	Stor løsmasseterrasse, elv i forkant av området. Berg i dagen i ett punkt i elven. Stort løsmasse- og steintak øst for området.
Løsmasser fra kvartærgeologisk kart og evt. avvik	Fluvial avsetning, glasifluvial avsetning og marin avsetning.
Skråningshøyde	Ca. 22 m.
Antatt elvedybde	Ca. 3 m.
Erosjon og observerte løsmasser ved bekk/elv	Ingen erosjon. Grus og sand i elvekanten.
Evt. forbygning/erosjonssikring langs bekk/elv	Ingen.
Inngrep (forbedring/forverring av stabiliteten)	Ingen.
Skredaktivitet	Antageligvis flere store skredgroper sør og nordvest i området. Tre registreringer i NVE Atlas' (NVE, 2018), alle relatert til steinsprang/steinskred.
Fareområde omfatter (bebyggelse med mer)	Flere boligfelt, > 20 boligheter, barneskole, næringsbygg.
Tidligere grunnundersøkellesdata og evt. annen informasjon	Flere registreringer i Granada (NGU, 2018). Sonderboring nr. 21032 viser finsand til 10 m, løsmassebrønn nr. 8589 er boret til 10.9 m (ikke mer informasjon tilgjengelig) og sonderboring nr. 21033 har ingen informasjon om dybde eller løsmasser.
