Til: NVE
v/ Ingrid Havnen
Kopi til:
Dato: 2019-08-30
Rev.nr. / Rev.dato: 0 /
Dokumentnr.: 20180186-01-TN
Prosjekt: Kvikkleirekartlegging Sogn og Fjordane
Prosjektleder: Kristine H. H. Ekseth
Utarbeidet av: Kristine H. H. Ekseth
Kontrollert av: Marius M. Søvik

Befaringsrapport, andregangsbefaring Stryn kommune

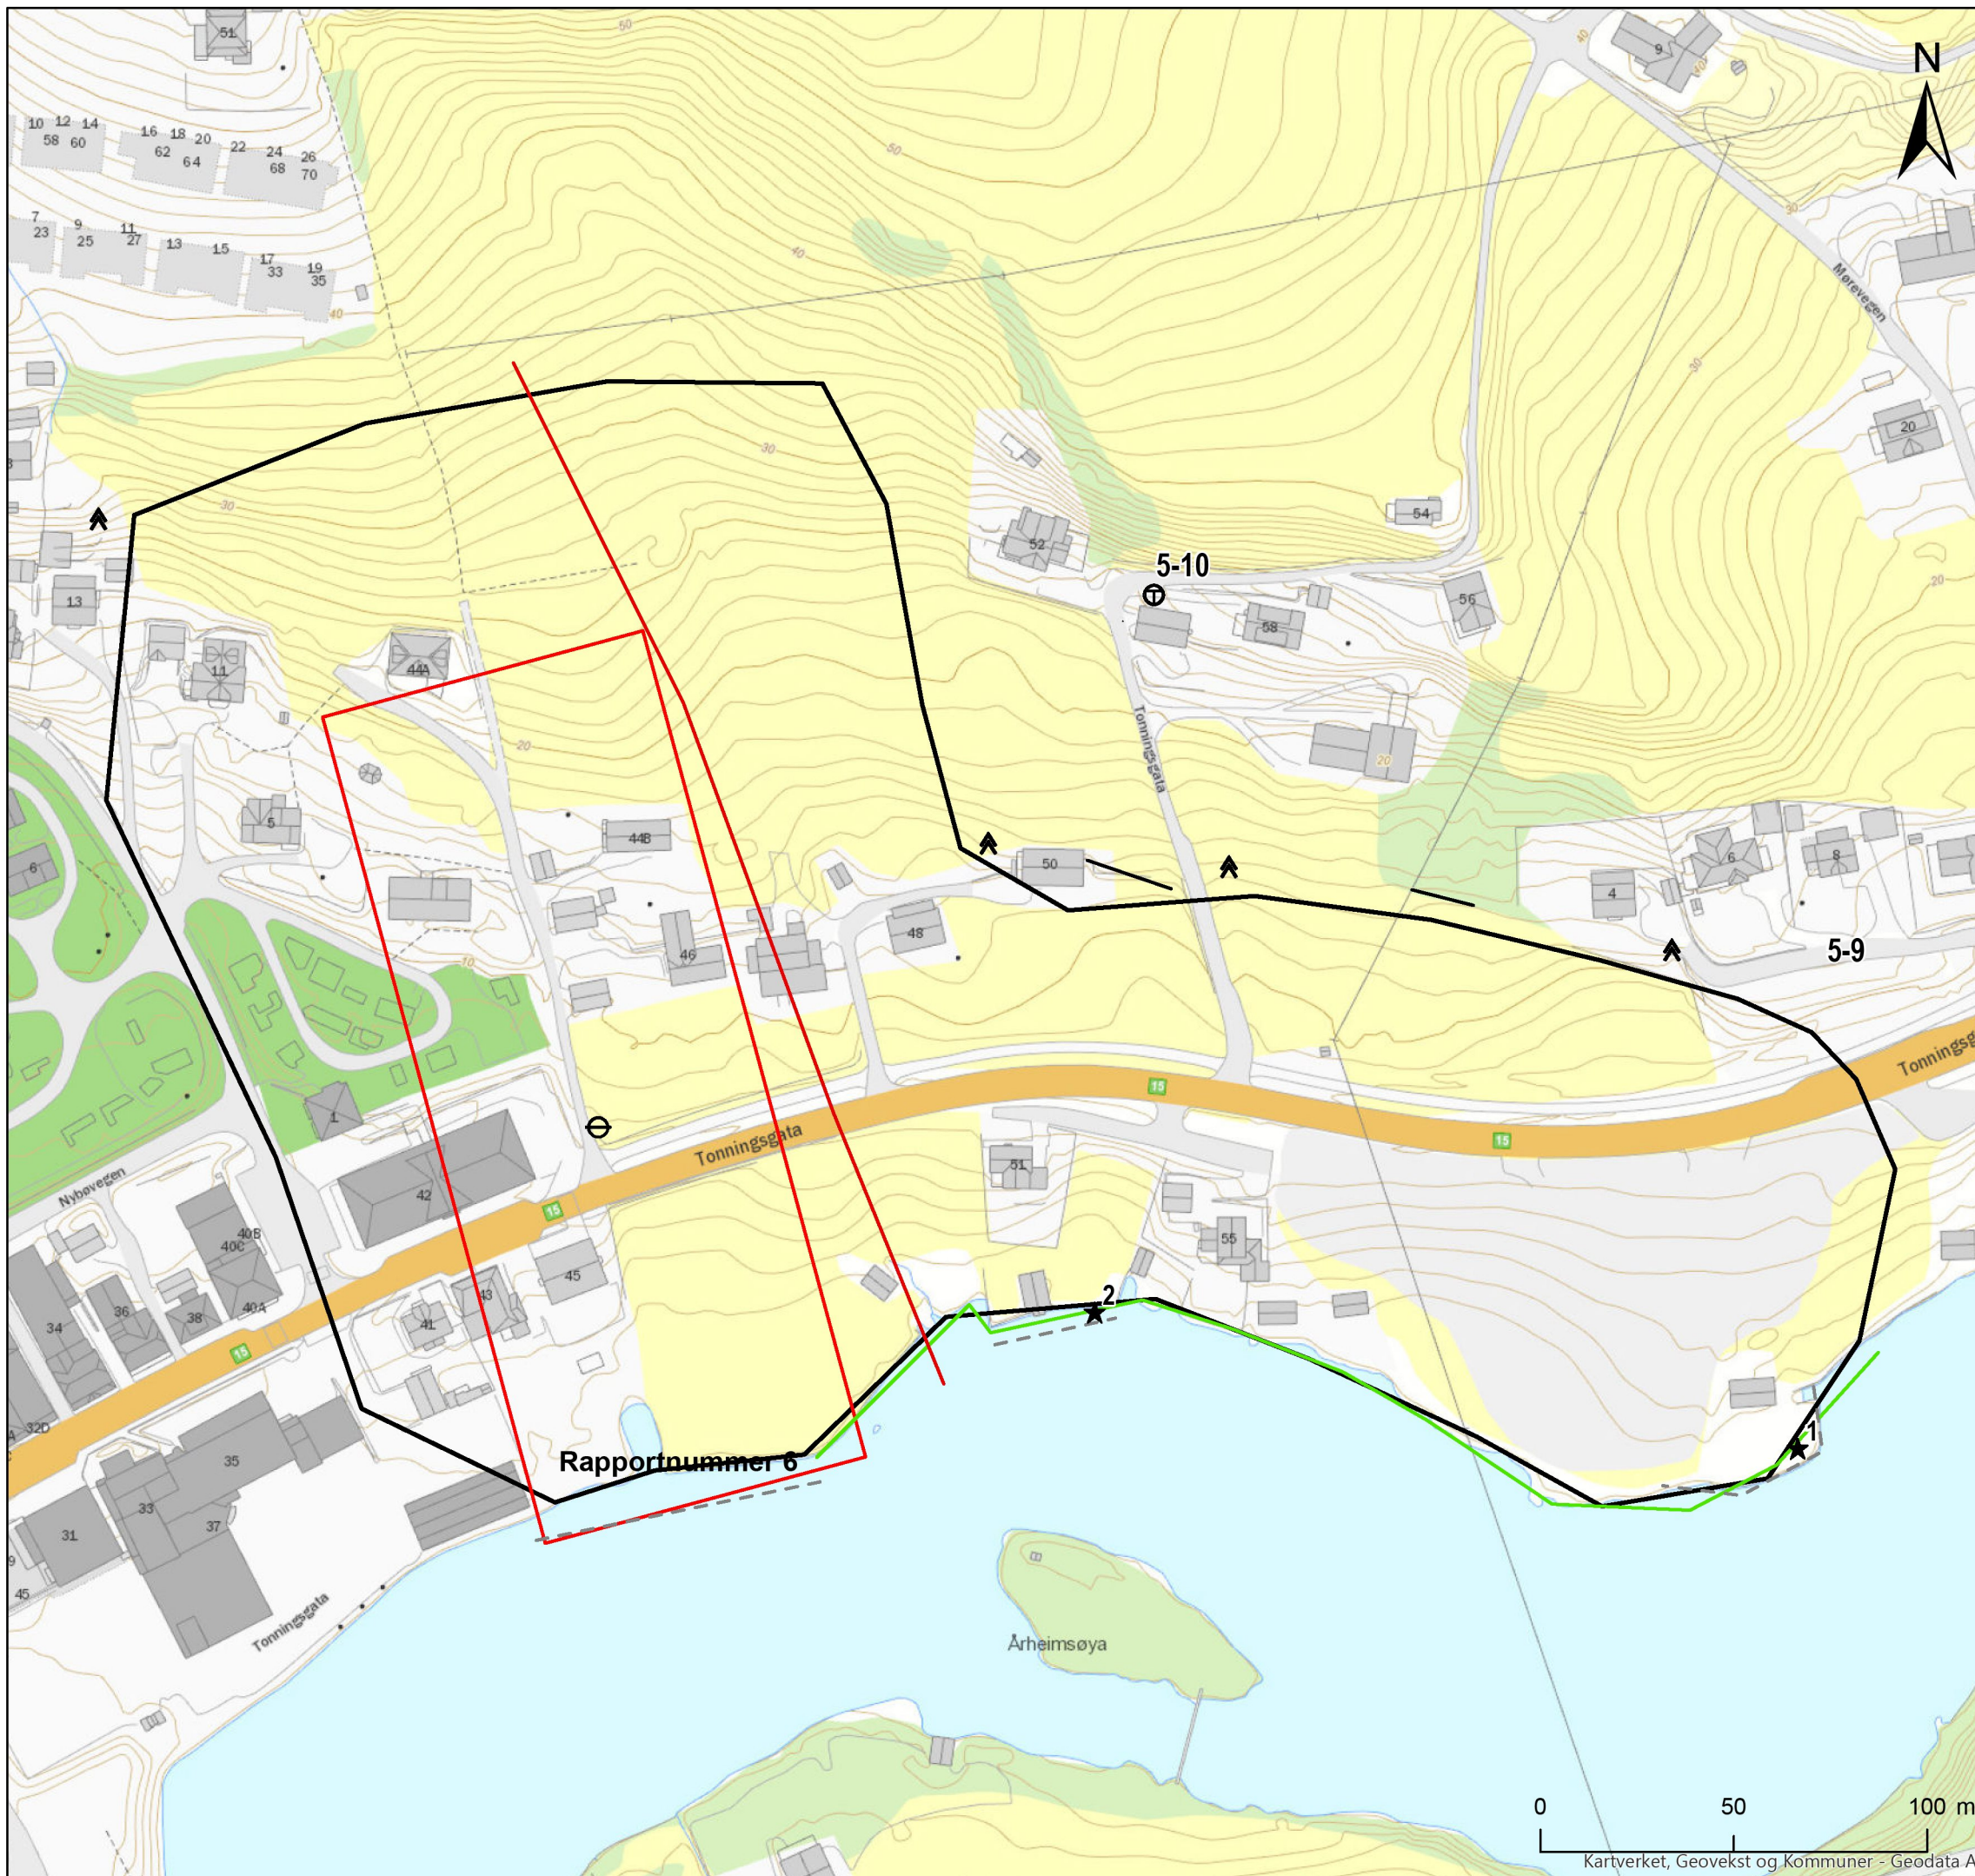
Oversiktskartlegging kvikkleiresoner Sogn og Fjordane
Stryn kommune
 Sandbakkegrova kvikkleiresone

Kartnr. i vedlegg A	1
Beskrivelse av kvikkleiresonen	Jevnt hellende løsmasseskråning avgrenset av berg i bakkant og enkelte steder innad i kvikkleiresonen. Elv i forkant av området.
Løsmasser fra kvartærgeologisk kart og evt. avvik	Fluvial avsetning, marin avsetning, morenemasser.
Skråningshøyde	Over 30 m.
Antatt elvedybde	Ca. 2 m.
Erosjon og observerte løsmasser ved bekk/elv	Ingen erosjon observert.
Evt. forbygning/erosjonssikring langs bekk/elv	Stedvis forbygning, dels naturlig plastring av stedegne blokker.
Inngrep (forbedring/forverring av stabiliteten)	Ingen.
Skredaktivitet	Ingen.
Fareområde omfatter (bebyggelse med mer)	Flere boligenheter.
Tidligere grunnundersøkellesdata og evt. annen informasjon	Fra Granada tre fjellbrønner, 81472 (1 m til berg), 81470 (11 m til berg) og 81471 (8 m til berg) (NGU, 2018).
Utførte sonderinger	5-9 og 5-10 utenfor området, men Norconsults rapport 5167222-01RIG har påvist kvikkleire i flere sonderinger.

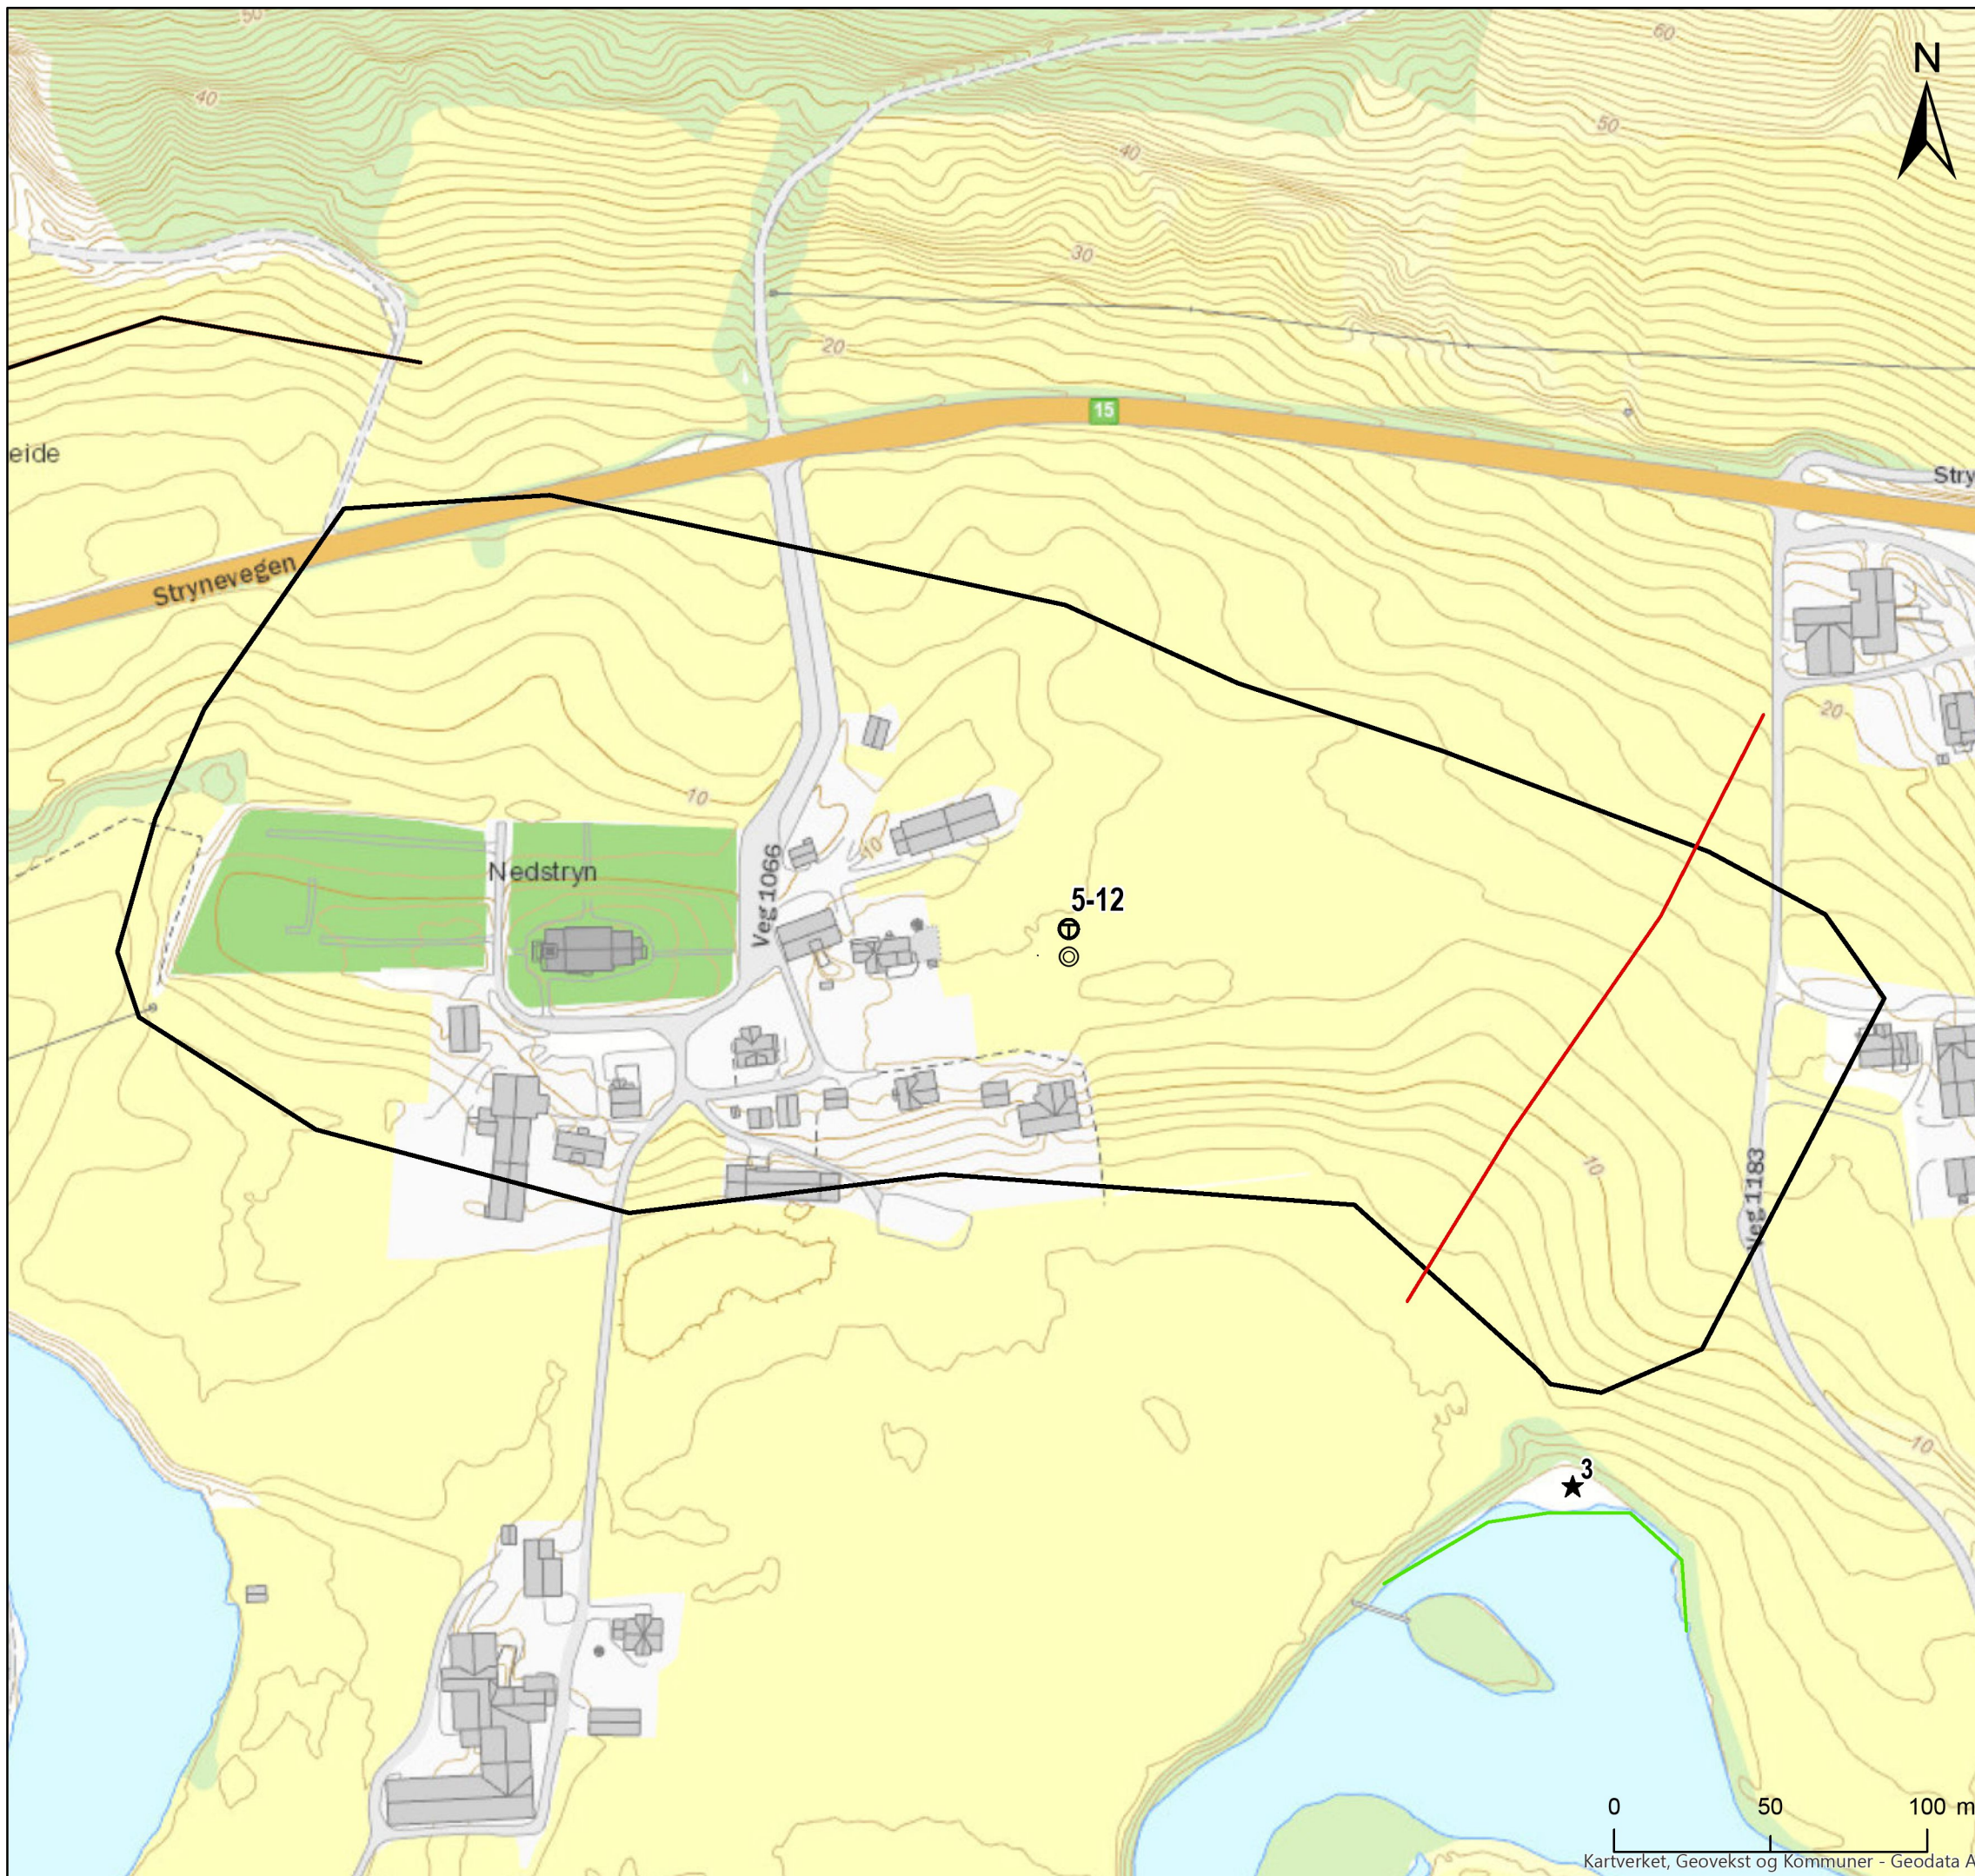
Oversiktskartlegging kvikkleiresoner Sogn og Fjordane
Stryn kommune
 Ytreeide kvikkleiresone

Kartnr. i vedlegg A	2
Beskrivelse av kvikkleiresonen	Løsmasserygg/-terrasse, elv i forkant av området. Berg et stykke bak.
Løsmasser fra kvartærgeologisk kart og evt. avvik	Marine avsetninger, fluviale avsetninger.
Skråningshøyde	Ca. 25 m.
Antatt elvedybde	Ca. 2 m.
Erosjon og observerte løsmasser ved bekk/elv	Ingen, sandig grusig.
Evt. forbygning/erosjonssikring langs bekk/elv	Ingen.
Inngrep (forbedring/forverring av stabiliteten)	Ingen.

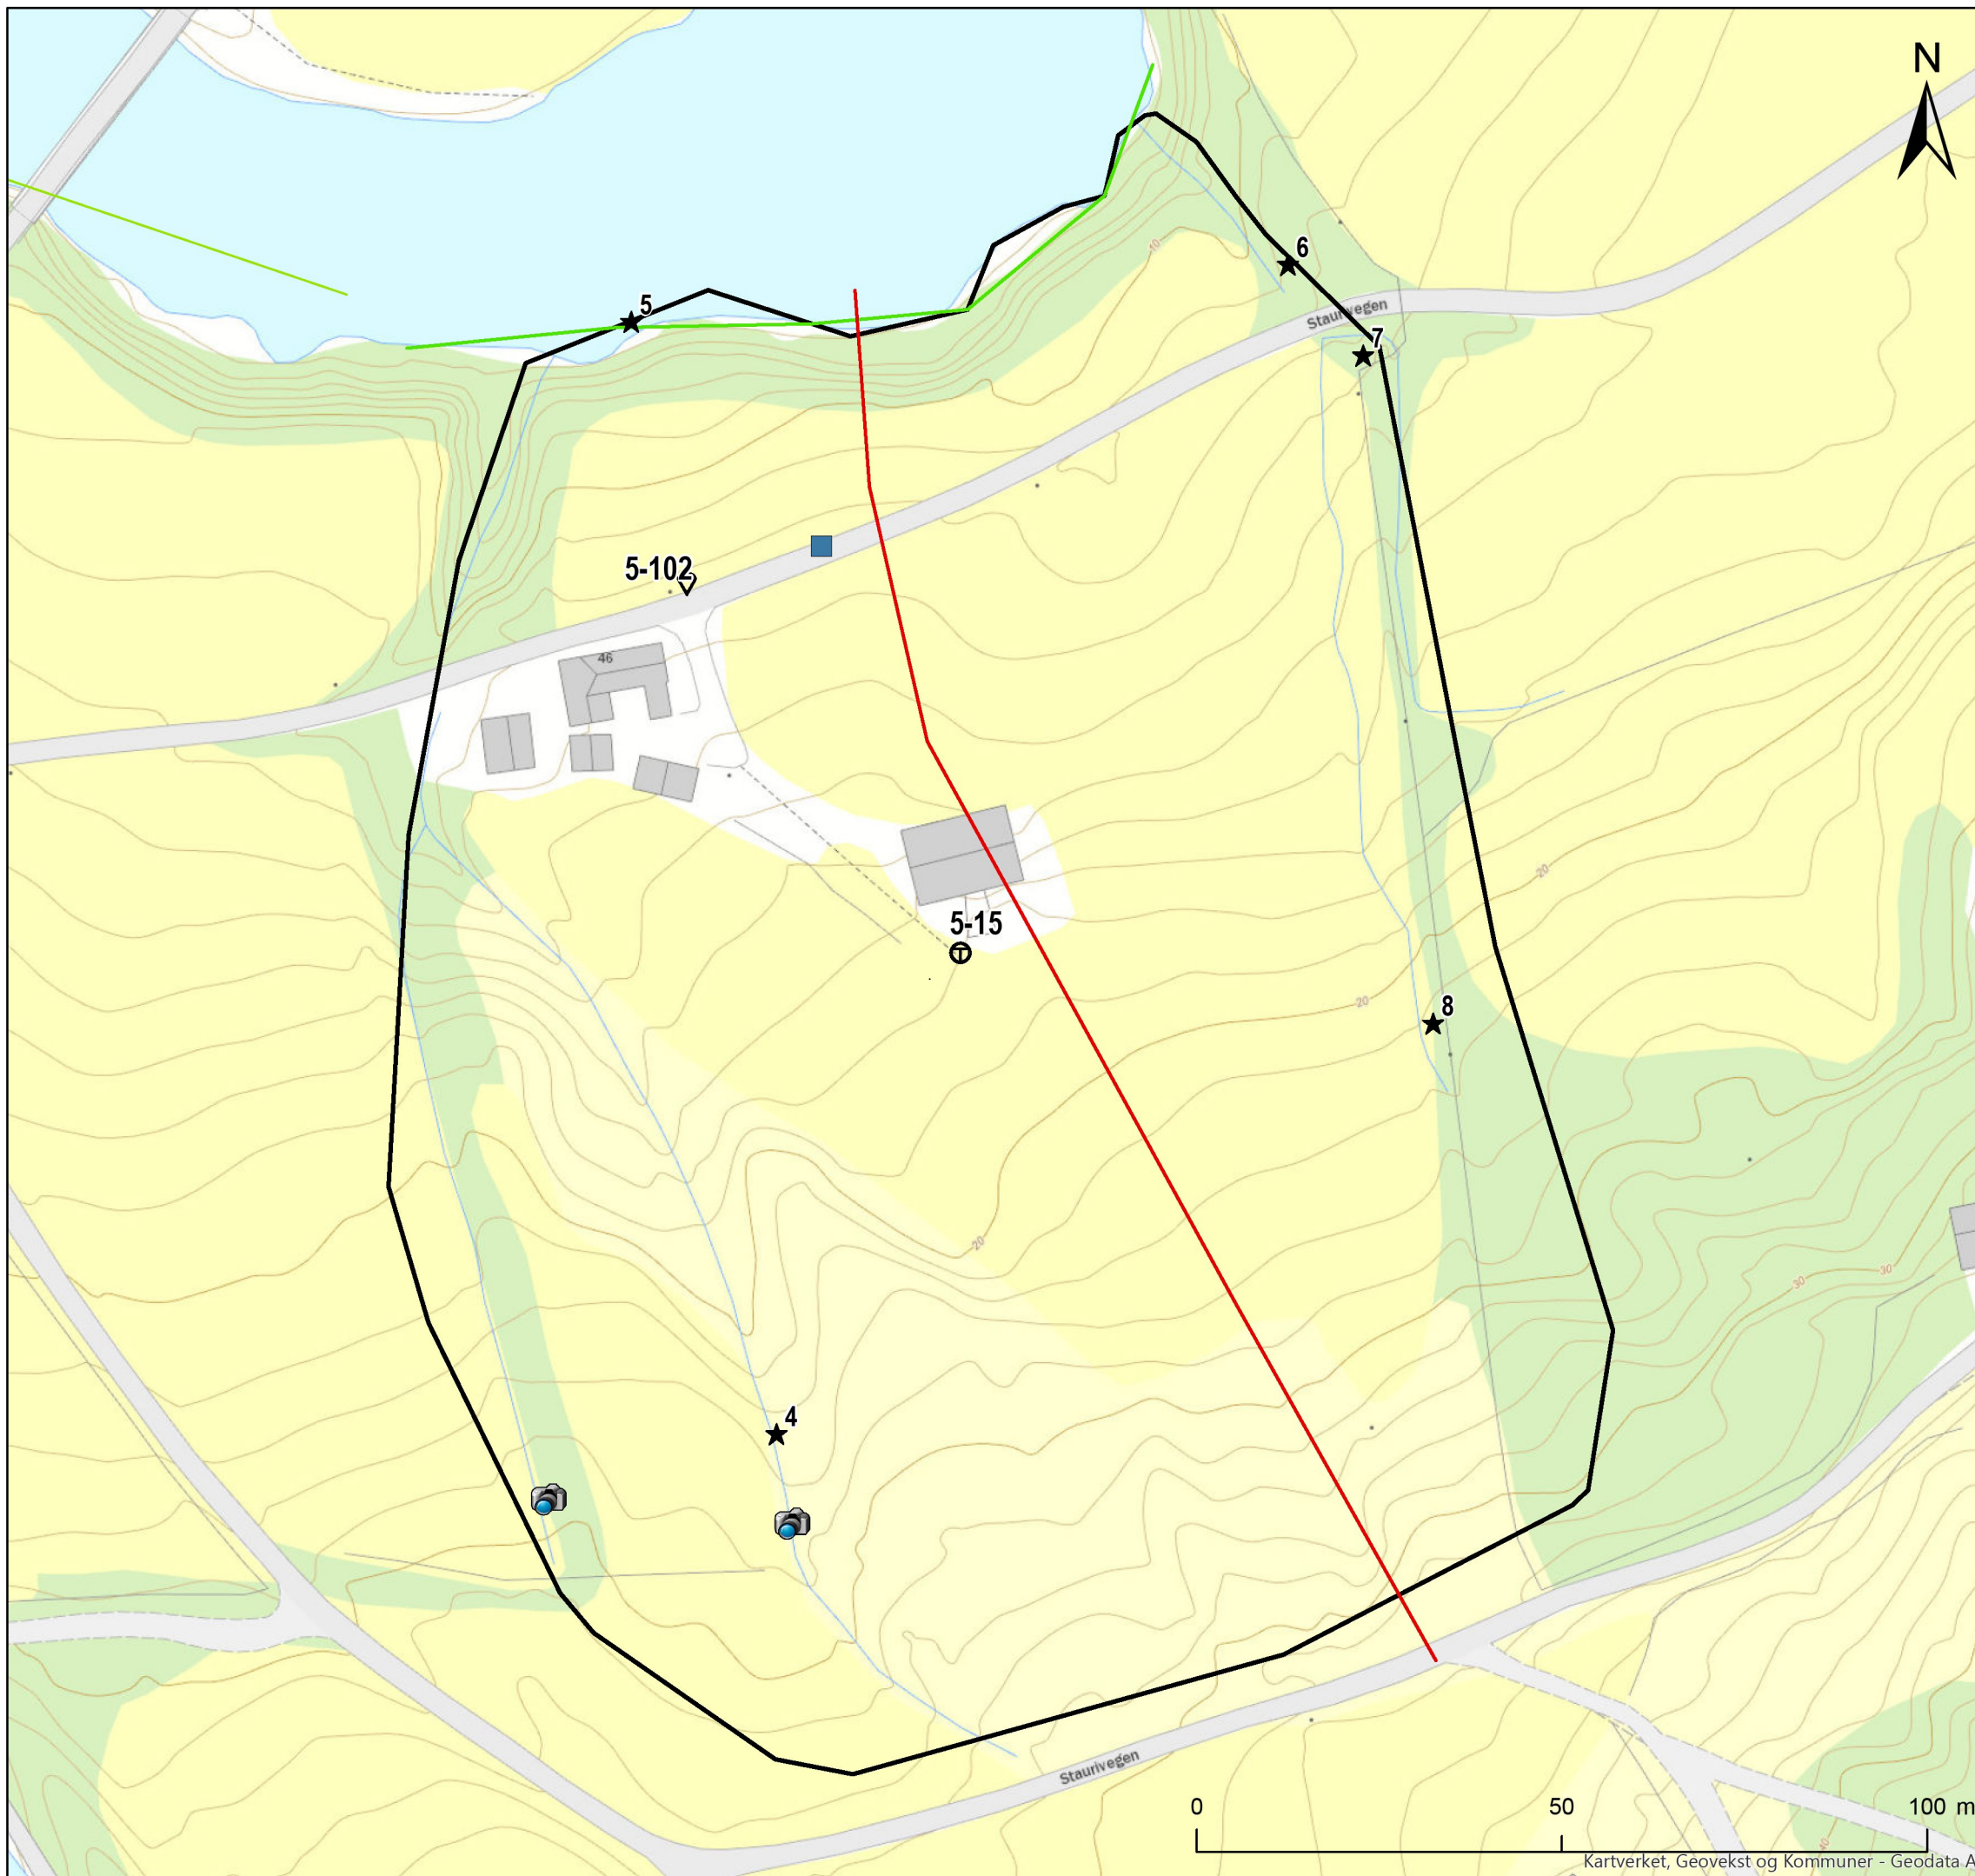
Oversiktskartlegging kvikkleiresoner Sogn og Fjordane
Stryn kommune
 Stauri kvikkleiresone

Kartnr. i vedlegg A	3
Beskrivelse av kvikkleiresonen	Jevnt hellende skråning avgrenset av berg i bakkant og elv i forkant. Mulig leire, jordet har drenggrøft.
Løsmasser fra kvartærgeologisk kart og evt. avvik	Fluvial avsetning og skredmateriale.
Skråningshøyde	Ca. 25 m.
Antatt elvedybde	Ca. 2 m.
Erosjon og observerte løsmasser ved bekk/elv	Ingen erosjon i elv, men noe erosjon i bekk øst i sonen.
Evt. forbygning/erosjonssikring langs bekk/elv	Delvis steinsatt langs elven.
Inngrep (forbedring/forverring av stabiliteten)	Ingen.
Skredaktivitet	Fra NVEs Atlas: "Stryn. Stauri i Nedstryn, gnr. 42. Den 30. september 1805 på garden Stauri gjekk eit stort steinskred med

<p>elvedemme øydela mark, mange hus og mykje fe. Skredet drap 4 naut 20 smale, og brukaren med barna sine klarte så vidt å røme til nabogarden, medan andre gardsfolk vart tekne og låg under steinmassane då folk kom til og grov dei fram i live, med nokre var sterkt skadde. Markene lei så stor skade at dei neppe vart brukandes meir, og husa vart ikkje bygde opp att. Avtaksforretninga sa at bruk 1: hadde tapt åker og 6-7 kufor, bruk 4: åker og 4-5 kufor." (NVE, 2018)</p>
Fareområde omfatter (bebyggelse med mer)	Flere boligheter, låver og fjøs.
Tidligere grunnundersøkelserdata og evt. annen informasjon	Ingen tilgjengelig.
Utførte sonderinger	To totalsonderinger, 5-15 og 5-102.

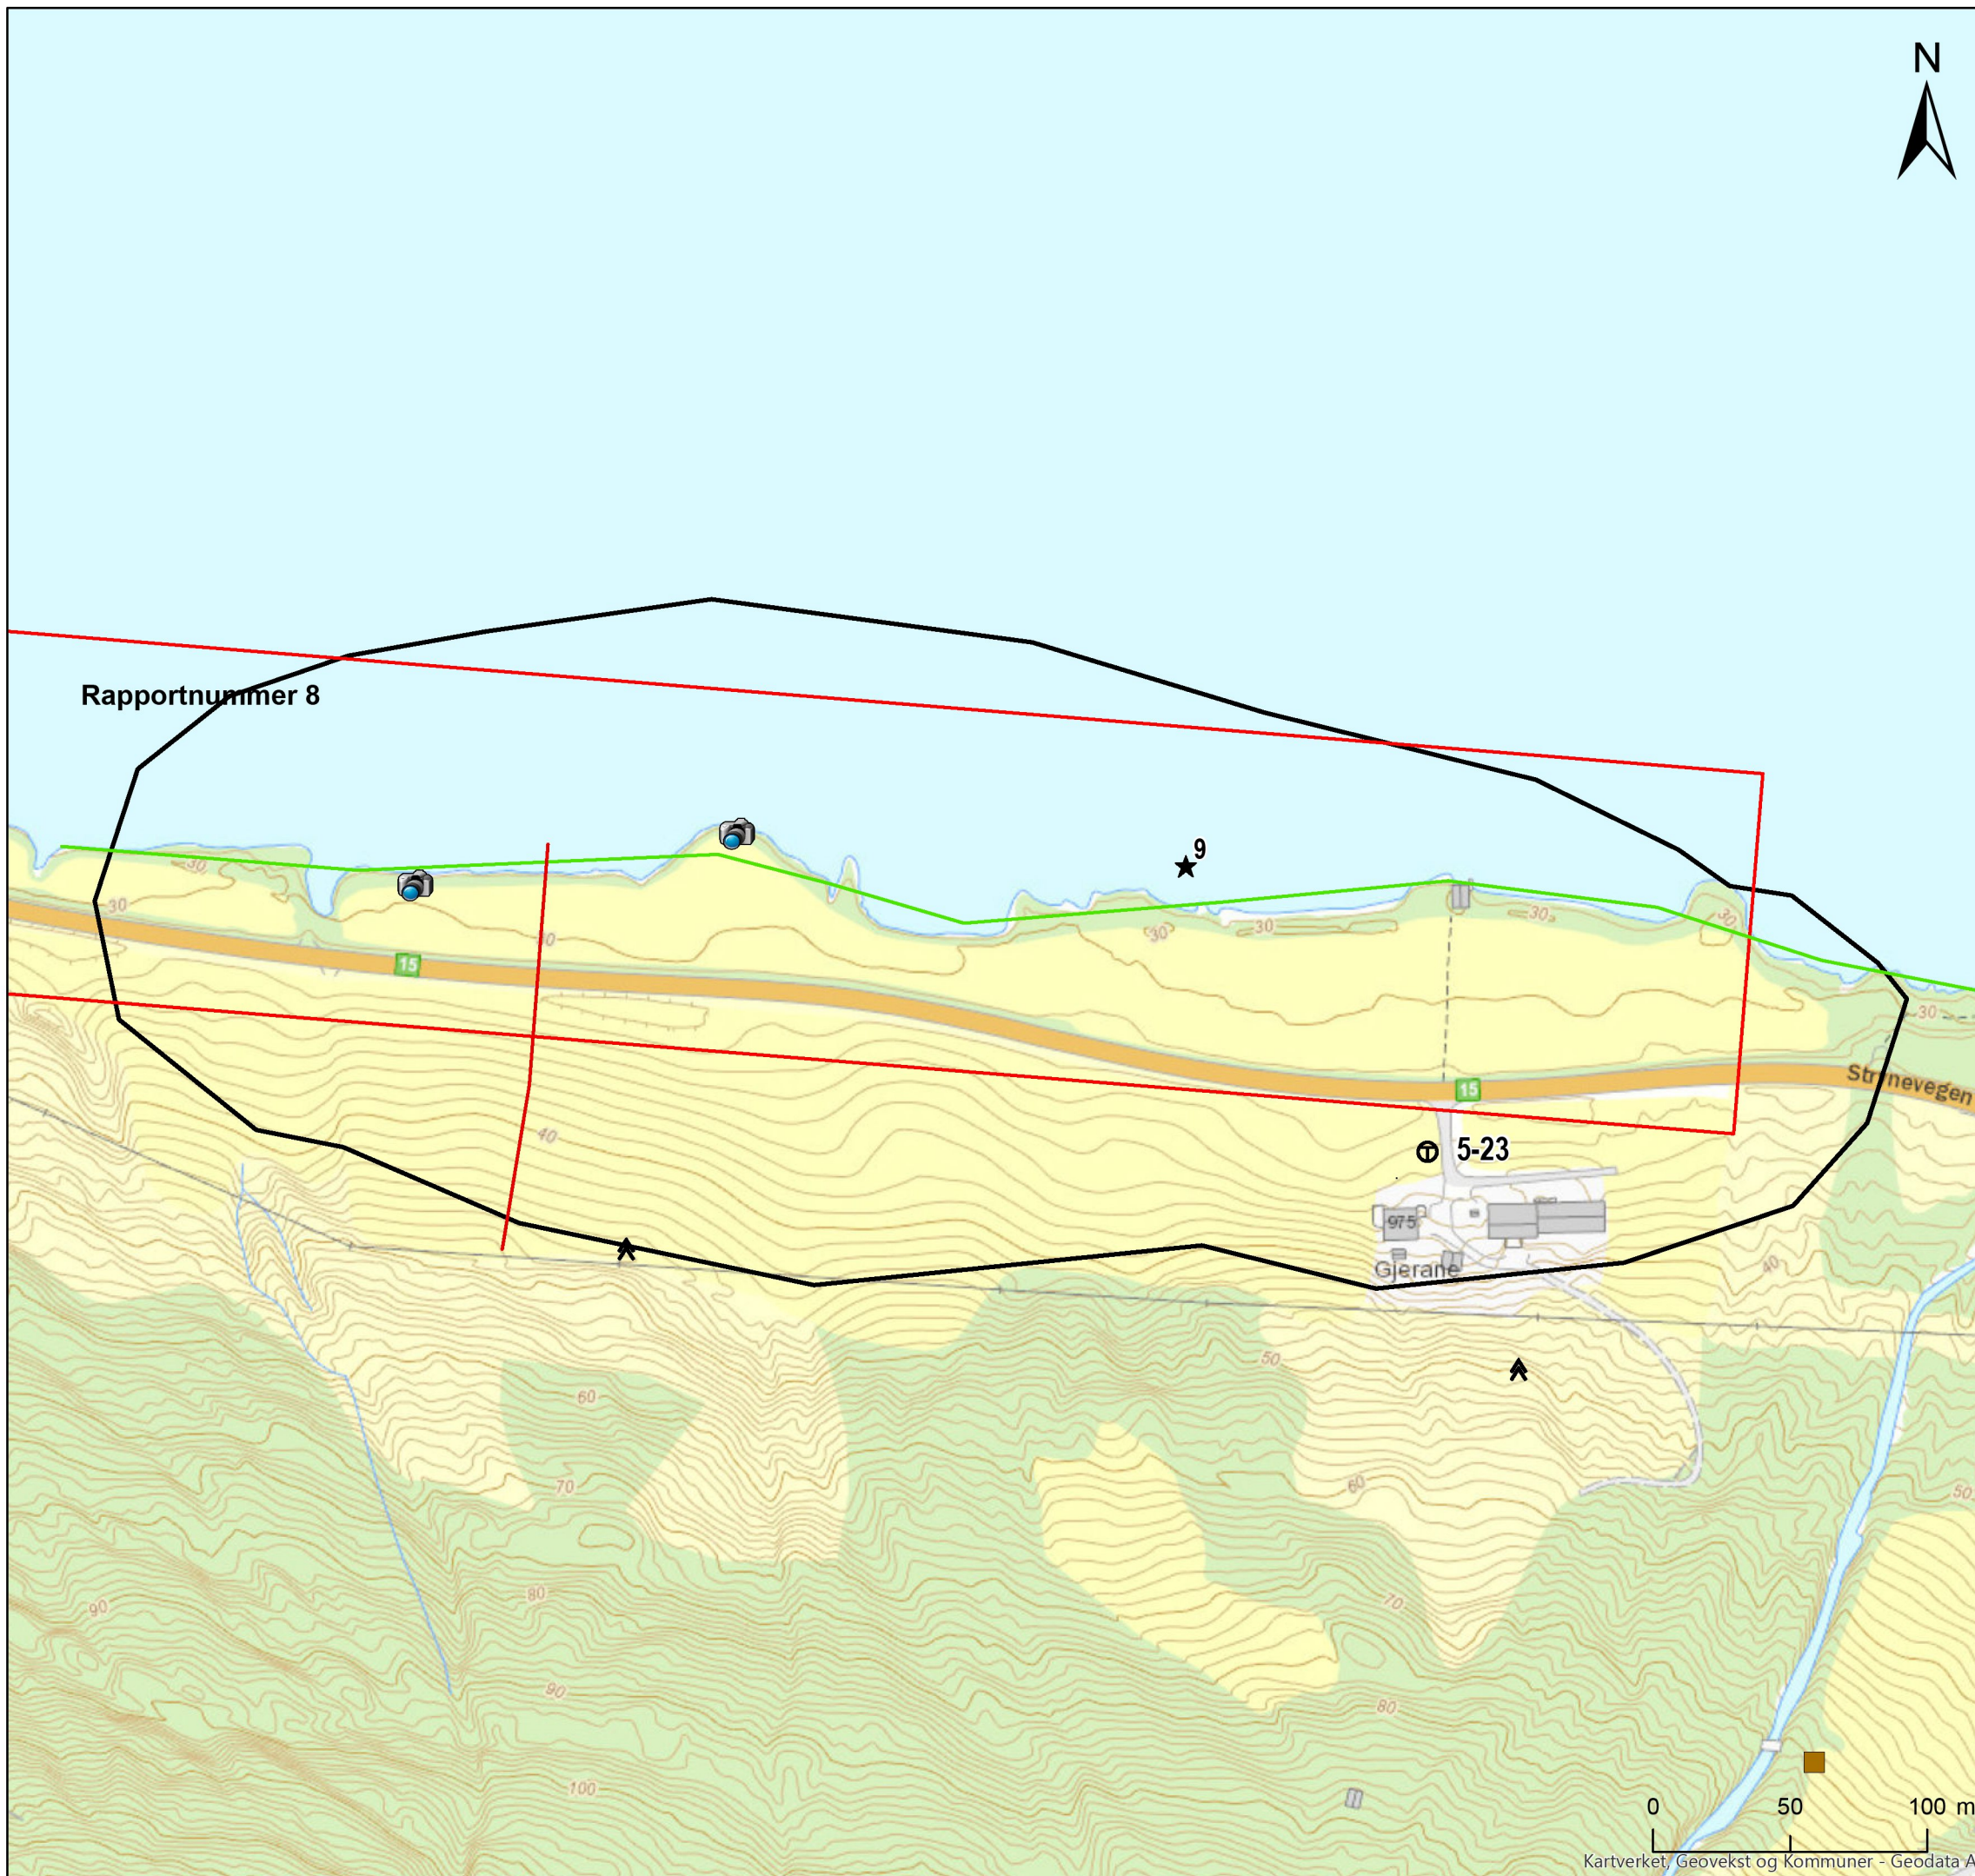
Kartnr. i vedlegg A	4
Beskrivelse av kvikkleiresonen	Skråning med berg i bakkant og sjø i forkant.
Løsmasser fra kvartærgeologisk kart og evt. avvik	Fluvial avsetning, men antatt flomskredvifte. Elven vest for området kraftig forbygd.
Skråningshøyde	Over 20 m.
Antatt elvedybde	Ikke relevant. Sjødybde ukjent.
Erosjon og observerte løsmasser ved bekk/elv	Ingen erosjon i strandkant, ingen erosjon i elv.
Evt. forbygning/erosjonssikring langs bekk/elv	Ingen elv.
Inngrep (forbedring/forverring av stabiliteten)	Ingen.
Skredaktivitet	Et tidligere jordskred sør for området, fra NVEs Atlas: "Stryn. Dispen, på sørsida av Strynevotnet. På grunn av skred sommaren 1746 fekk garden store skadar på husa, jorda og beitemarkene. Dette vart truleg eit stein- og jordskred. Det vart så utrygt der at

dei måtte flytte husa til ein annan stad i området. Jorda fekk så stor skade at dei kunne få berre halv avling. Også i 1723 klage dei over skredfare, den gongen på snøfonn som hadde gjort skade. Kartreferansen er plassert ved dagen gard Bispem." (NVE, 2018)
Fareområde omfatter (bebyggelse med mer)	Ett bolighus med låve, Fv 15.
Tidligere grunnundersøkellesdata og evt. annen informasjon	SVV-kvikkleireområde.
Utførte sonderinger	En sondering, 5-23.
Strandsone	Antydning til marbakke ved kvikkleiresonen. Steinsatt sjøkant.
