# **Kvikkleiresoneutredning "light" Trøndelag Faresoner i Rissa kommune**

DELLEVERANSE 1

DOK.NR. 20170367-01-R  
REV.NR. 1 / 2017-11-15

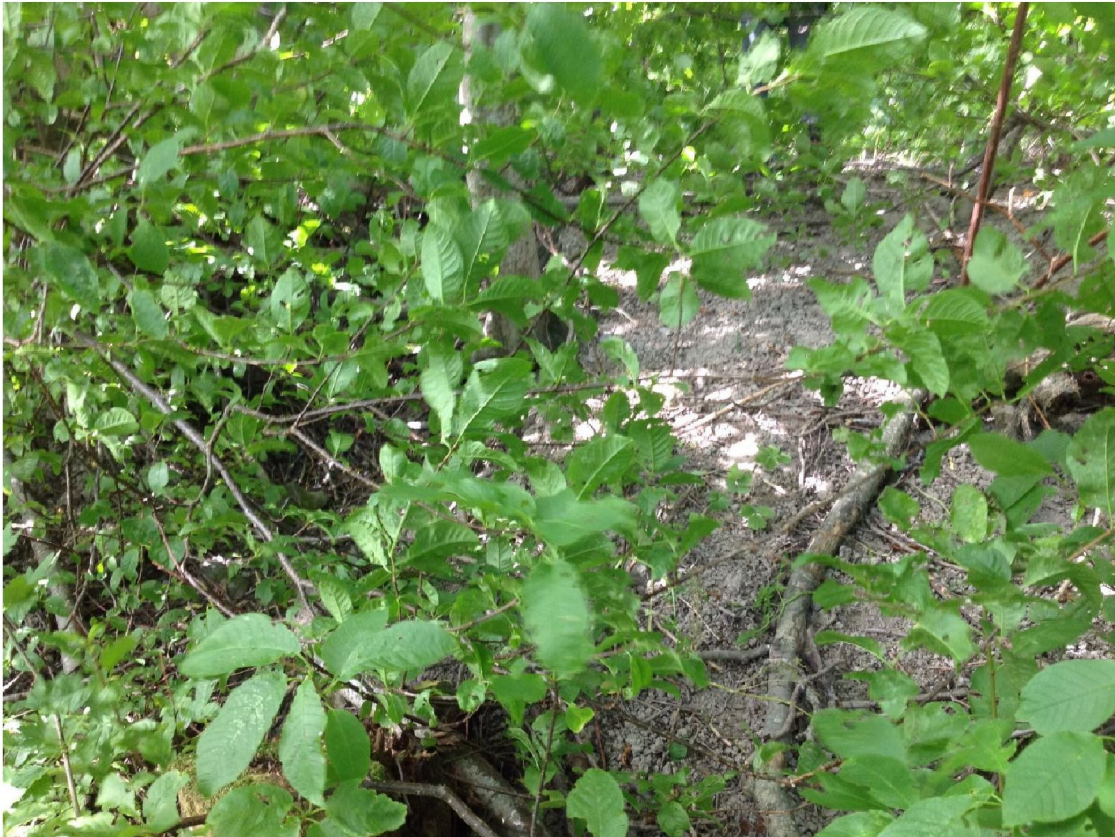
*B 1- 17: Leire synlig i overflata. Ingen gressbevoskt. Grunnvann har forårsaket noen mindre grøfter (Placemark 9 RMo)*

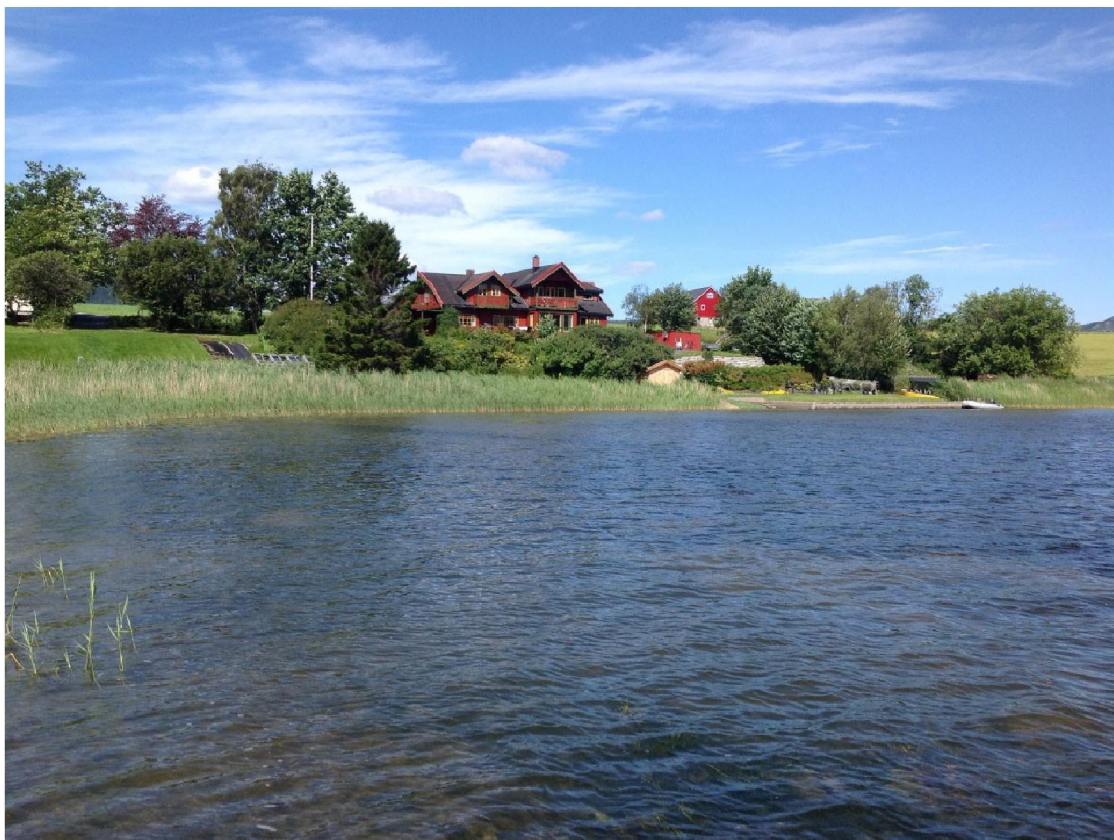
*B 1- 22: Berg i dagen på stedet bildet er tatt fra (nes). Ved boligen i bakgrunnen er det utført 4 dreietrykksonderinger som indikerer kvikkleire, ref. [22] (Placemark 18 RMo).*

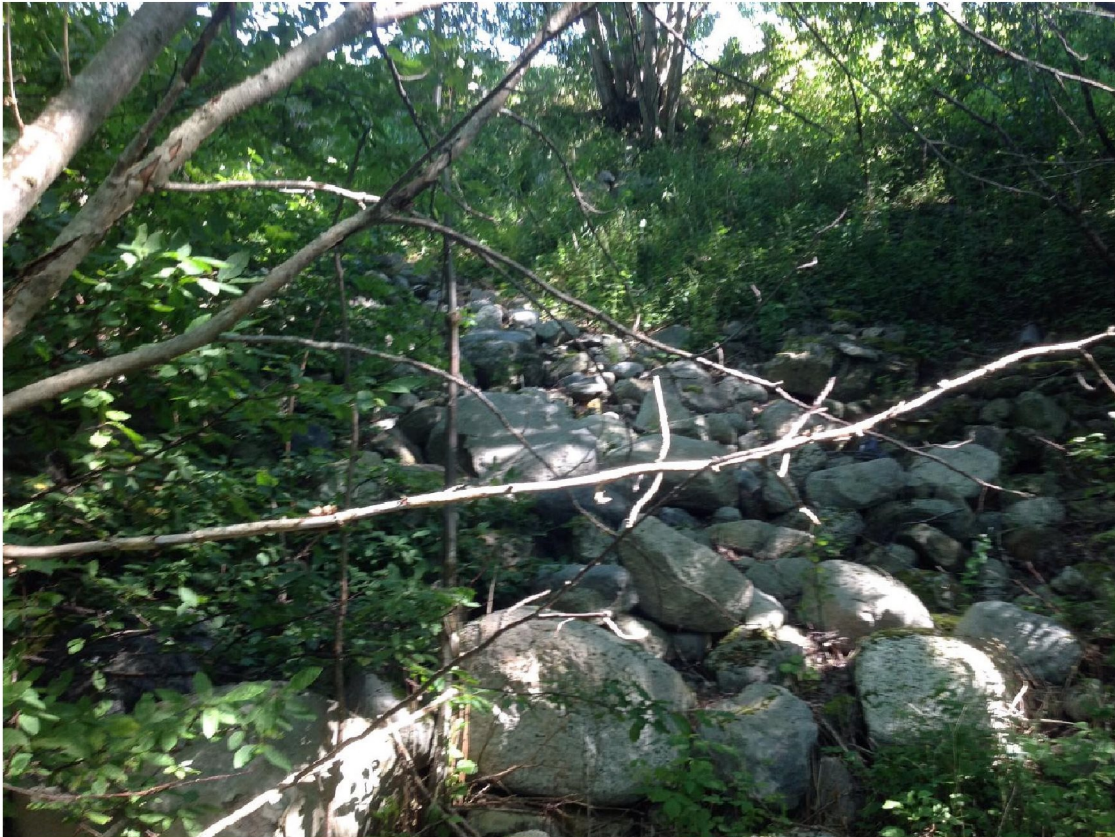
*B 1- 29: Fylling. Skråningsdren i bratt skråning (Placemark 3 RMo)*

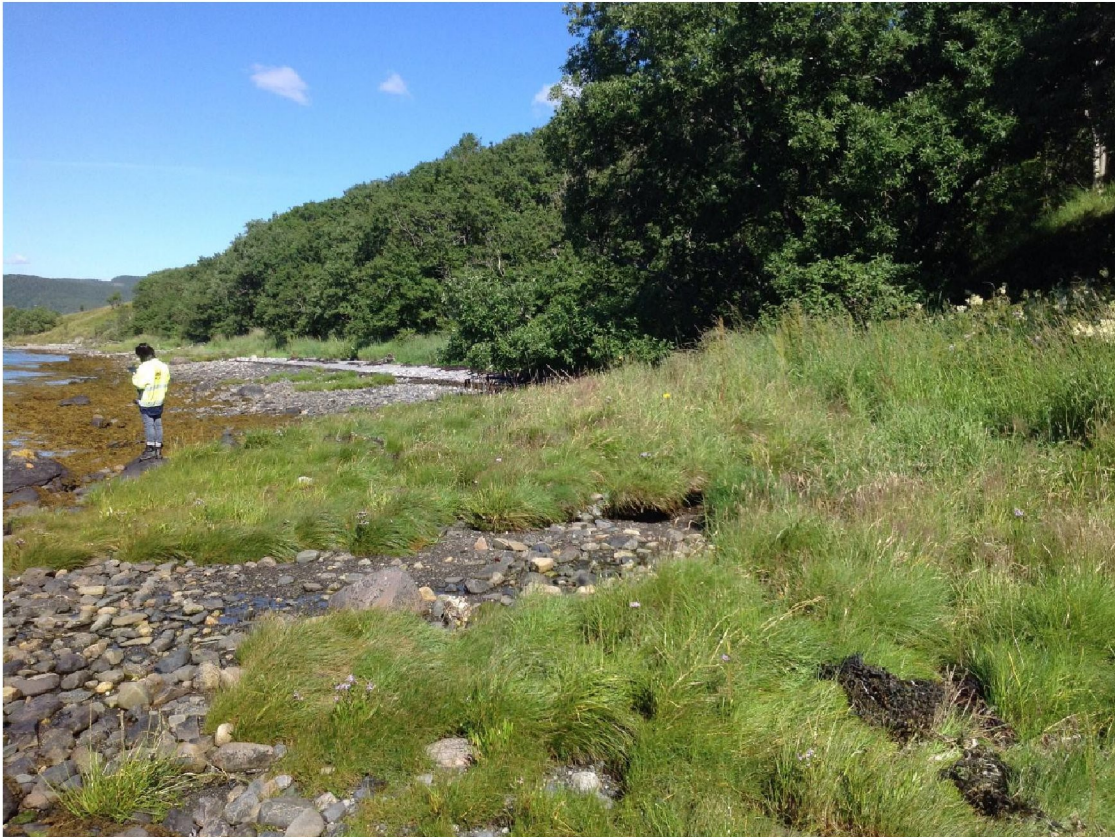
*B 1- 31: Utløp dal med litt erosjon (Placemark 5 RMo)*

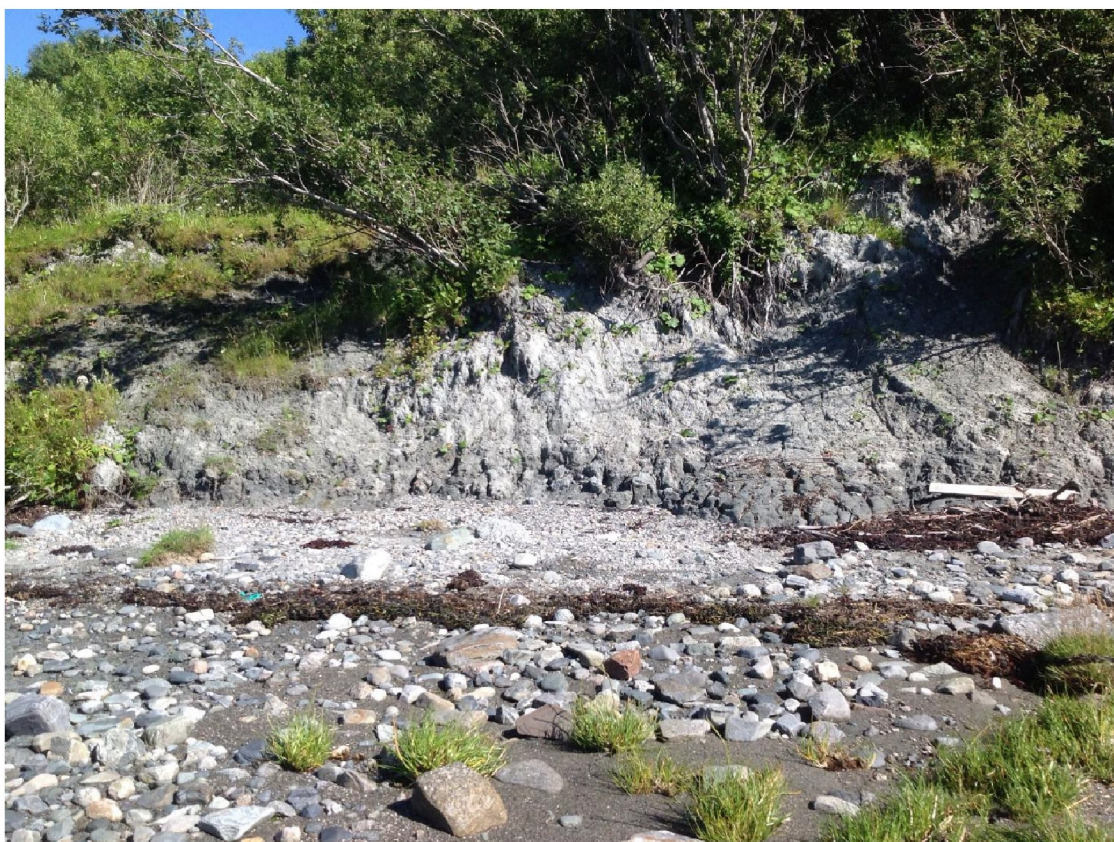
*B 1- 35: Erosjon i foten av skråninger der sjøen står på (Placemark 8 RMo)*

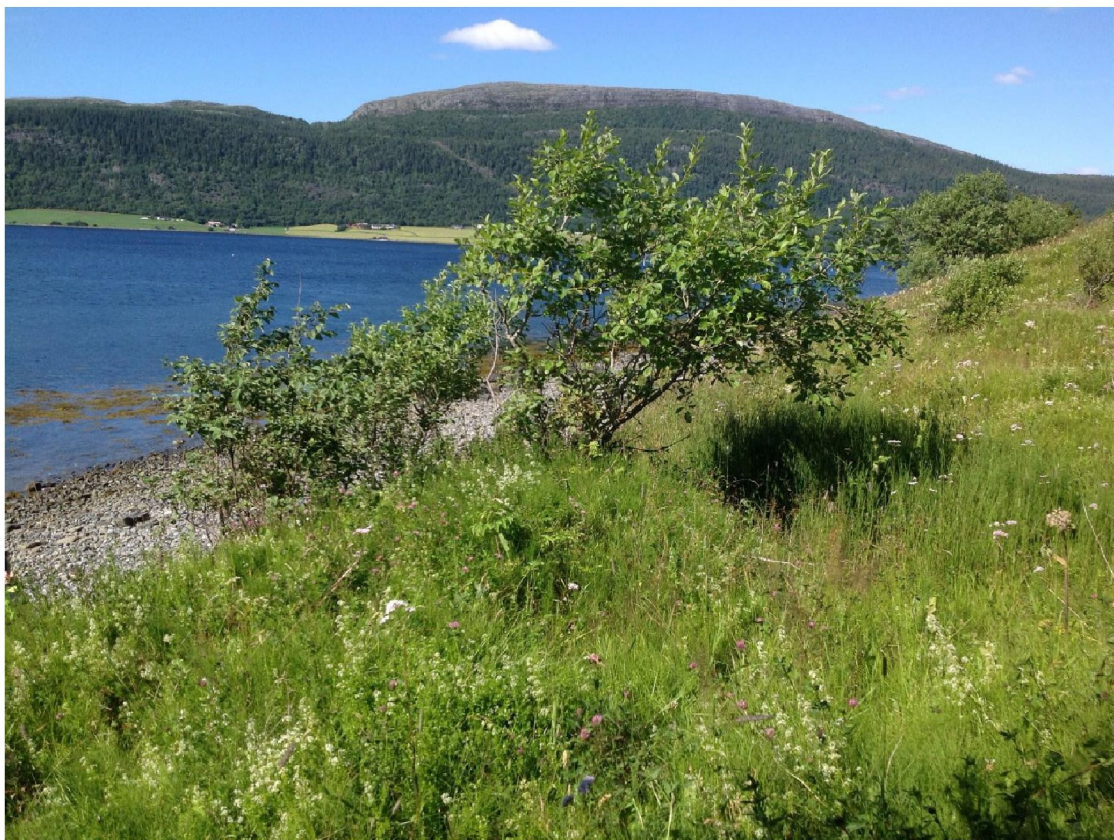
*B 1- 36: Erosjon i foten av skråninger der sjøen står på (Placemark 9 RMo)*

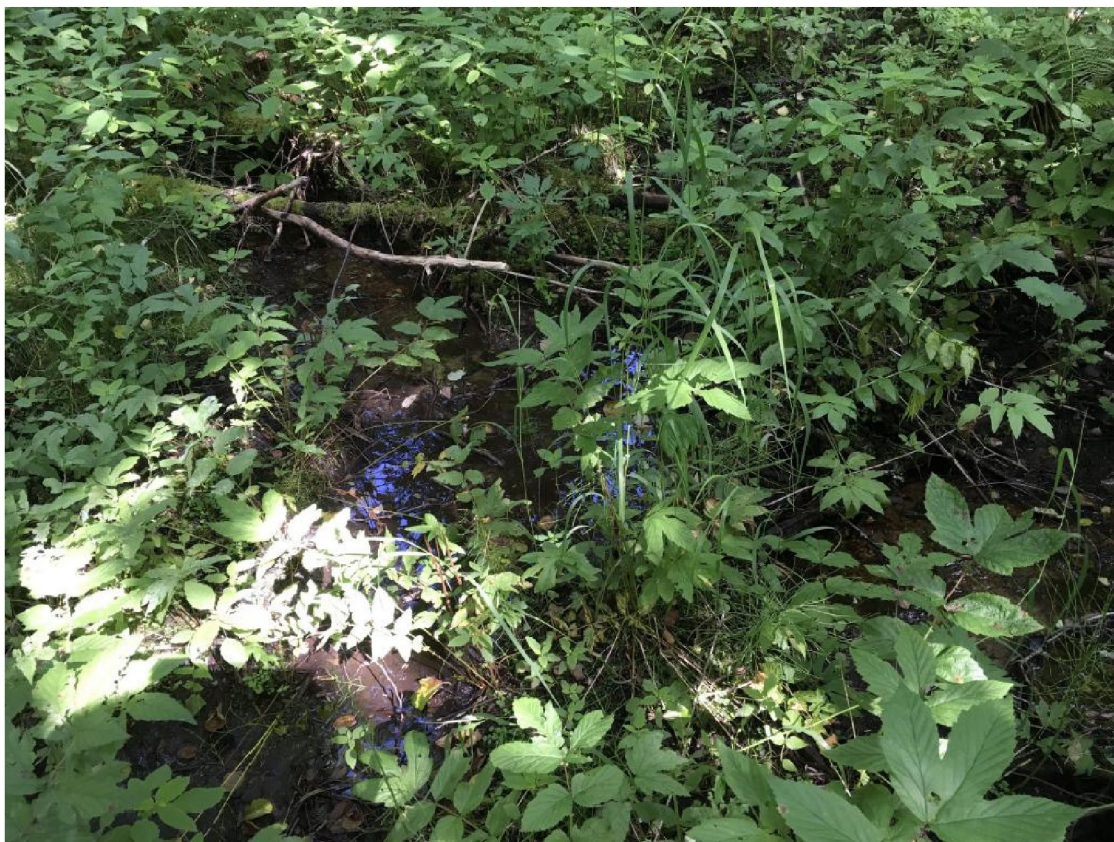
*B 1- 42: Erosjonssikring i yttersvingen av elva. Mye småtrær som hindret observasjon. Ingen erosjon synlig (Placemark 2 RMo)*

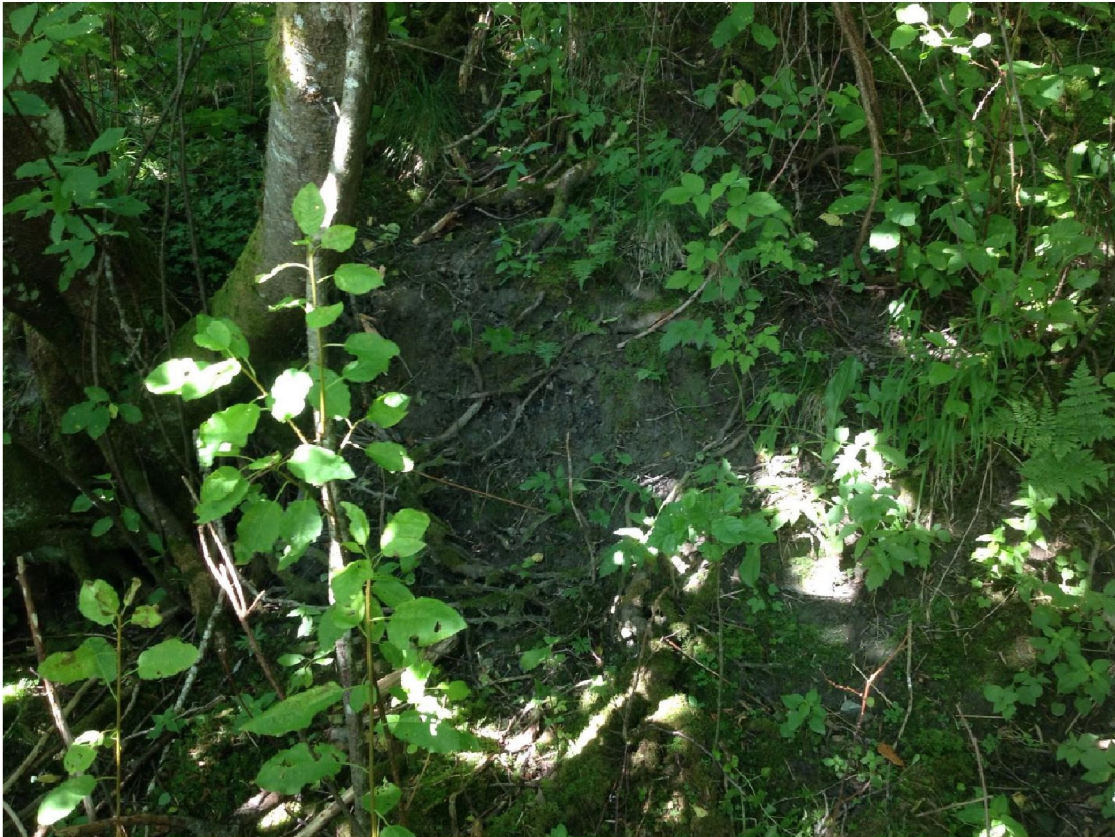
*B 1- 43: Grunnvann synlig. Bløtt i skråninger. Uregelmessig grunntopografi som tyder på gamle utglidninger. Erosjonssikring mot elva. Naturlig erosjonsbeskyttelse i bunn av elv. Klart vann. (Placemark 3 RMo)*

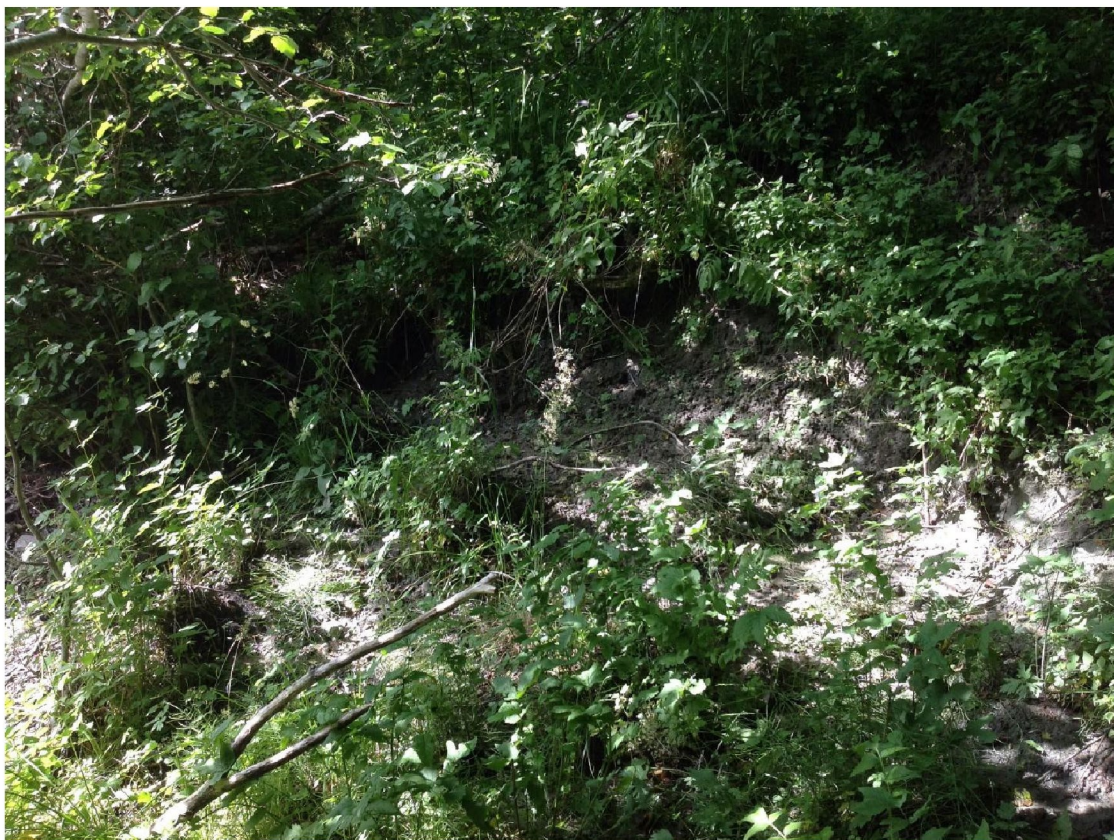
*B 1- 47: Lite – Ingen erosjon mot elva. Klart vann. Mye stein og grus i elvebunnen (Placemark 9 RMo)*

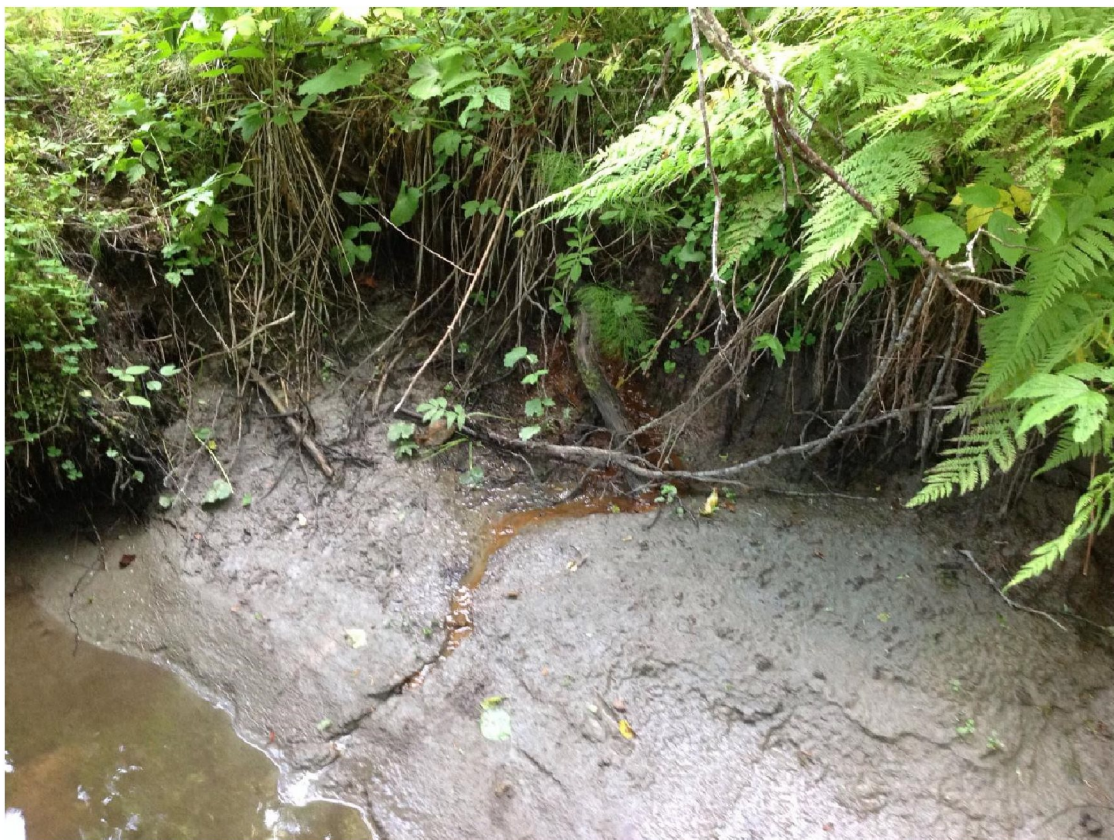
*B 1- 59: Berg i dagen. Mye stein i bunnbekken. Klart vann. (Placemark 4 RMo)*

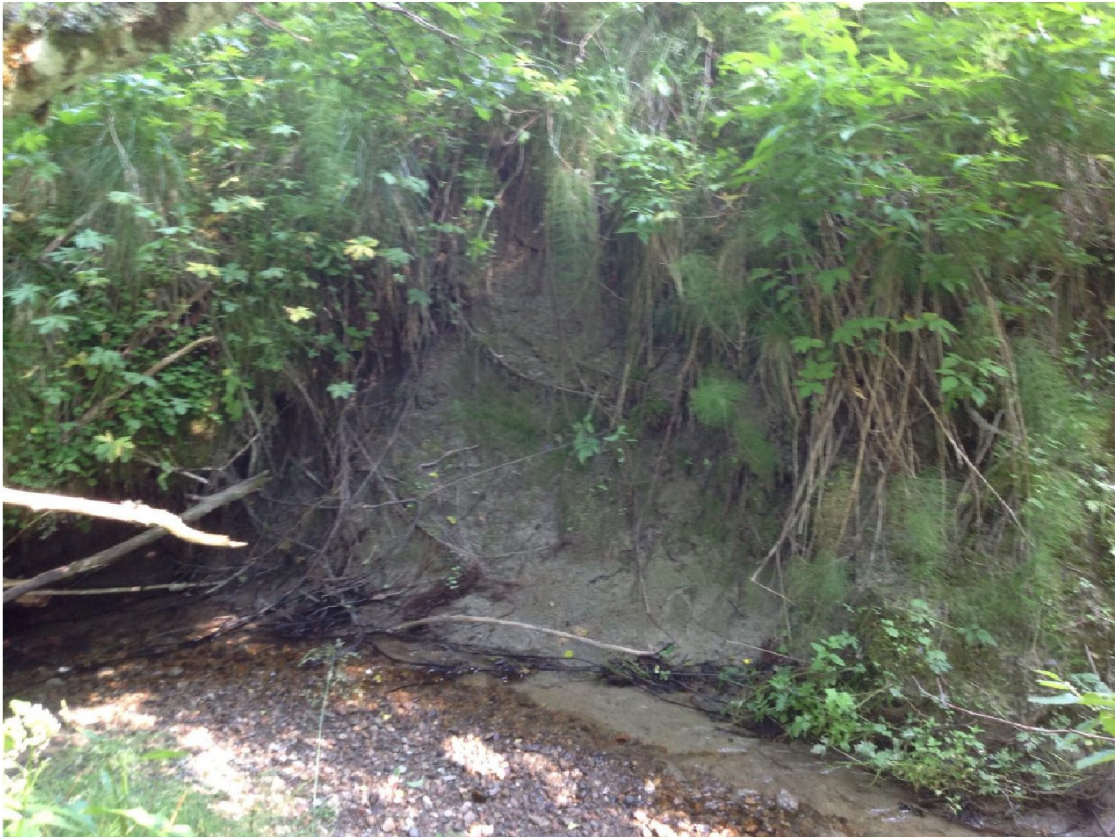
*B 1- 60: Litt erosjon i siden av bekkefareet. Berg og naturlig erosjonbeskyttelse i bunnen (Placemark 5 RMo)*

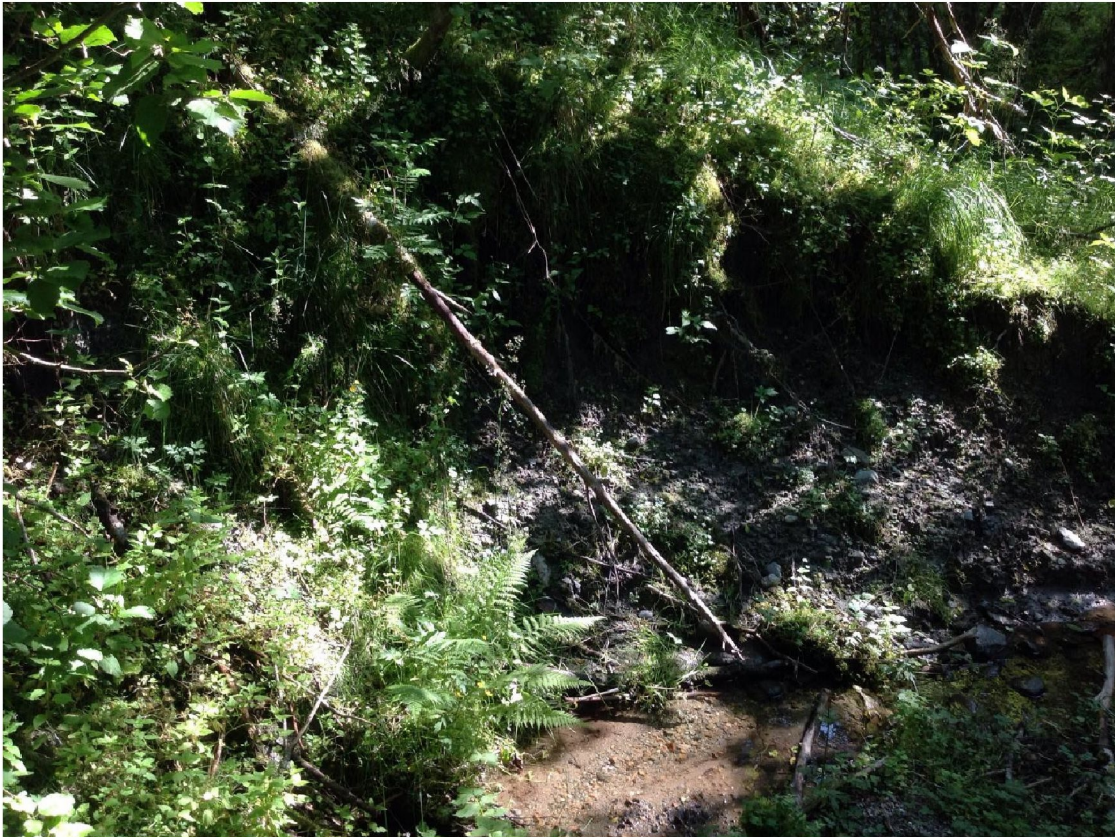
*B 1- 67: Sedimentasjon av grus (Placemark 13 RMo)*

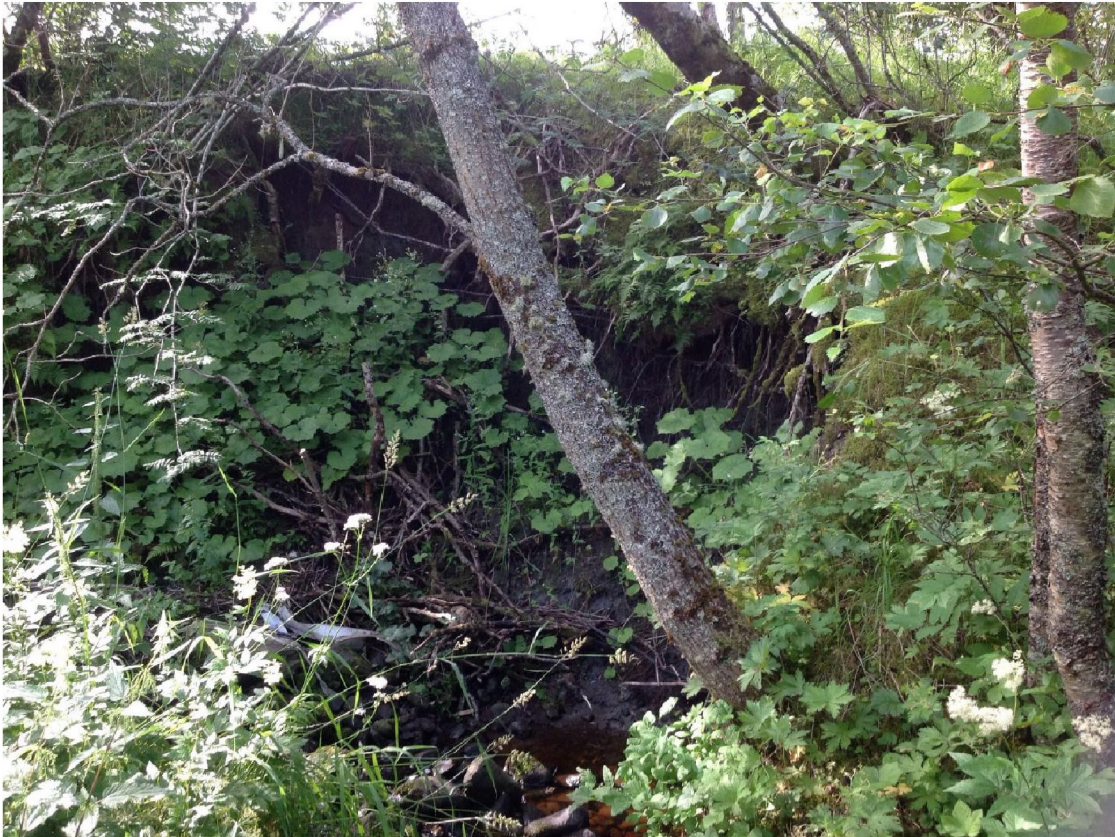
*B 1- 71: Overflateglidning i yttersving av bekk pga. sideveiserosjon. Naturlig erosjonsbelyttelse i bunnen av bekkefare (Placemark 3 RMo).*

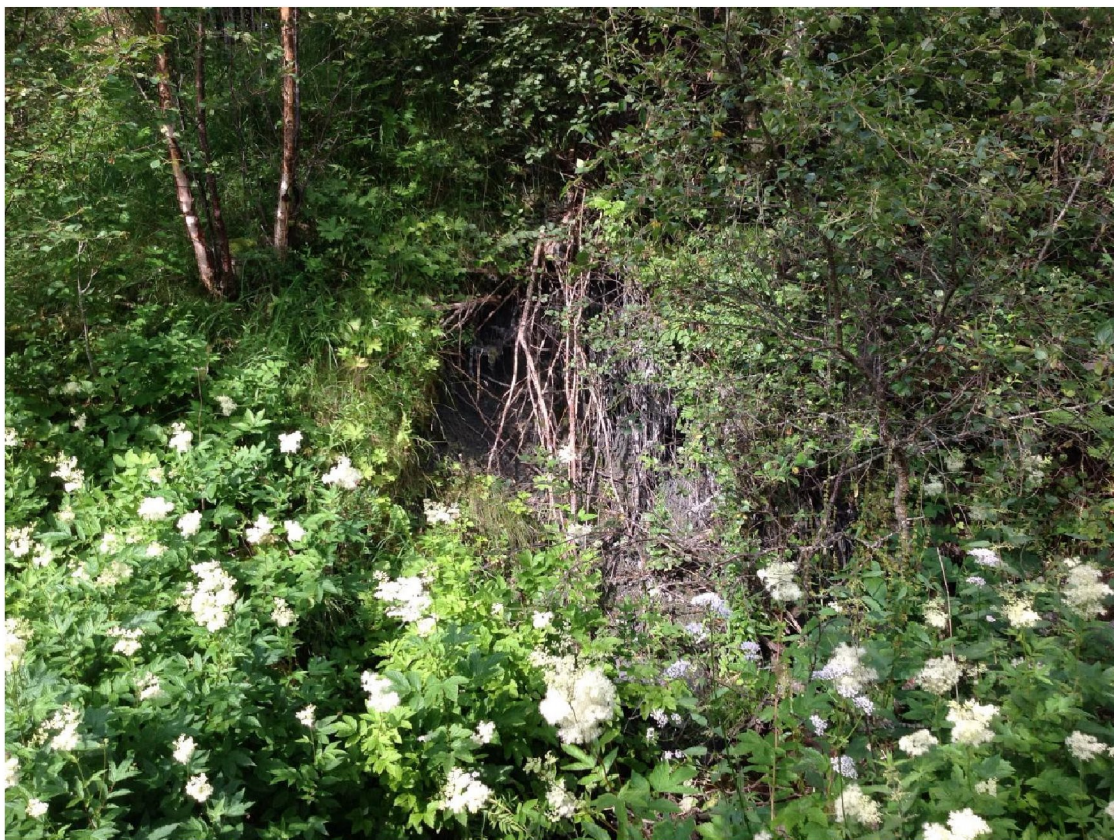
*B 1- 73: Litt erosjon i yttersving (Placemark 5 RMo)*

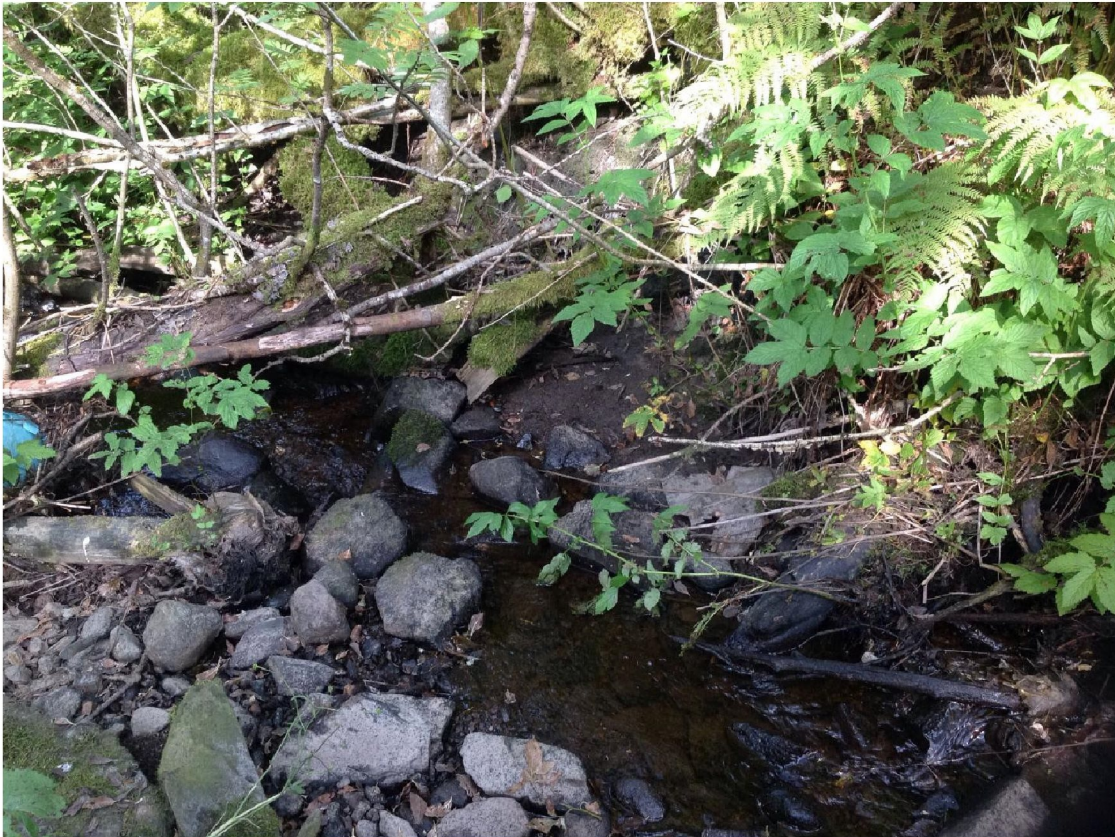
*B 1- 76: Litt erosjon i siden. Synlig leire (Placemark 8 RMo)*

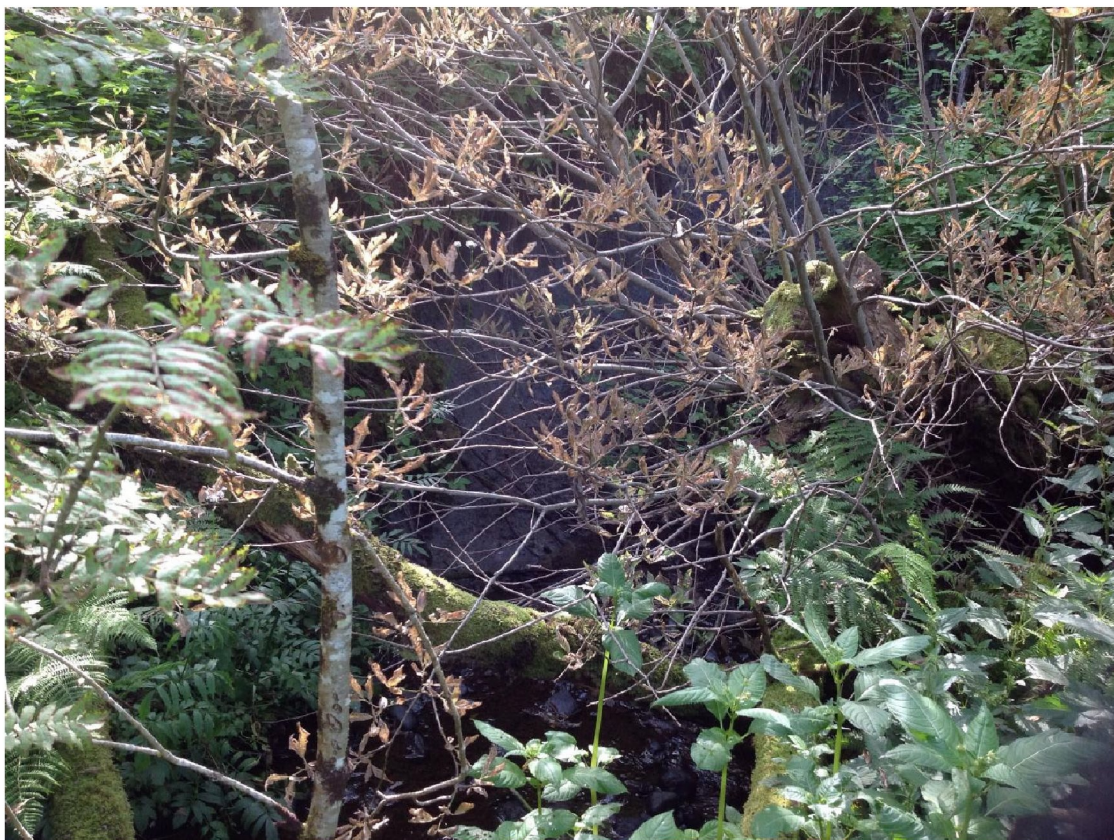
*B 1- 77: Overflateutglidning i yttersving av bekkefareet. Mye stein og grus i bunnen av hele bekkefareet (Placemark 9 RMo)*

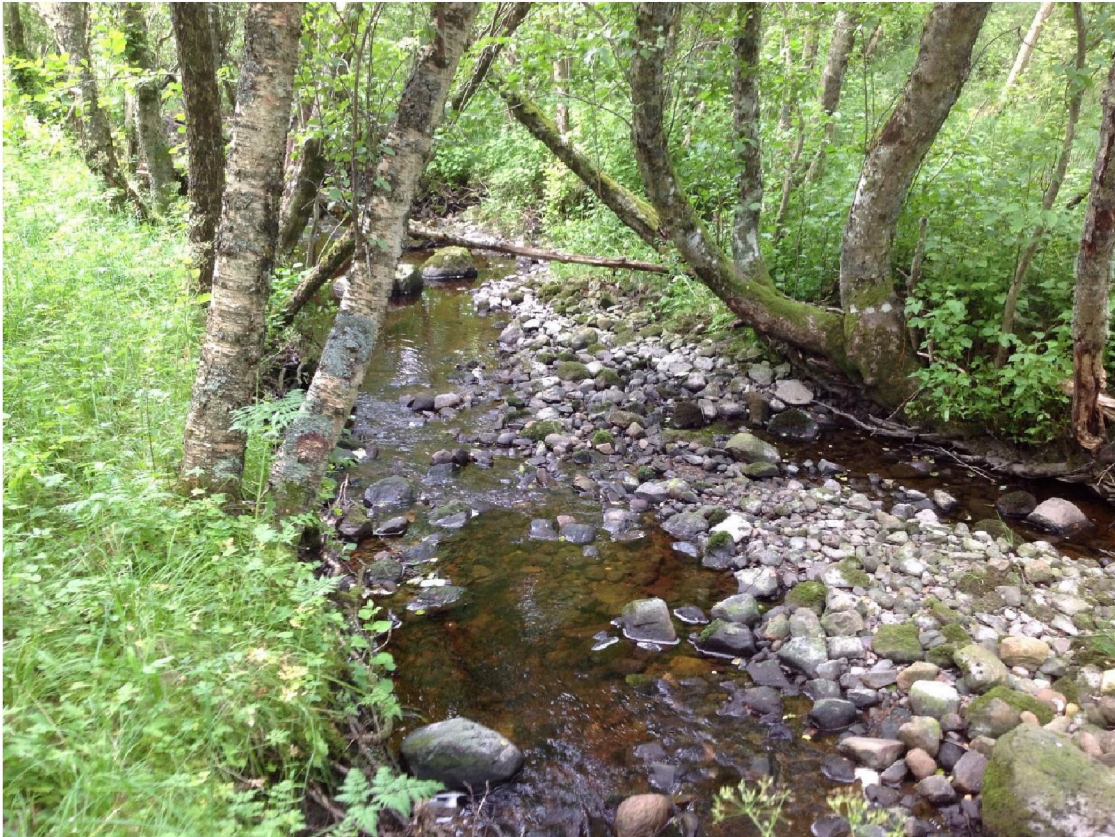
*B 1- 85: Lite – Ingen erosjon av betydelig. Mye stein og grus i bunnen som er naturlig erosjonsbeskyttelse (Placemark 19 RMo)*

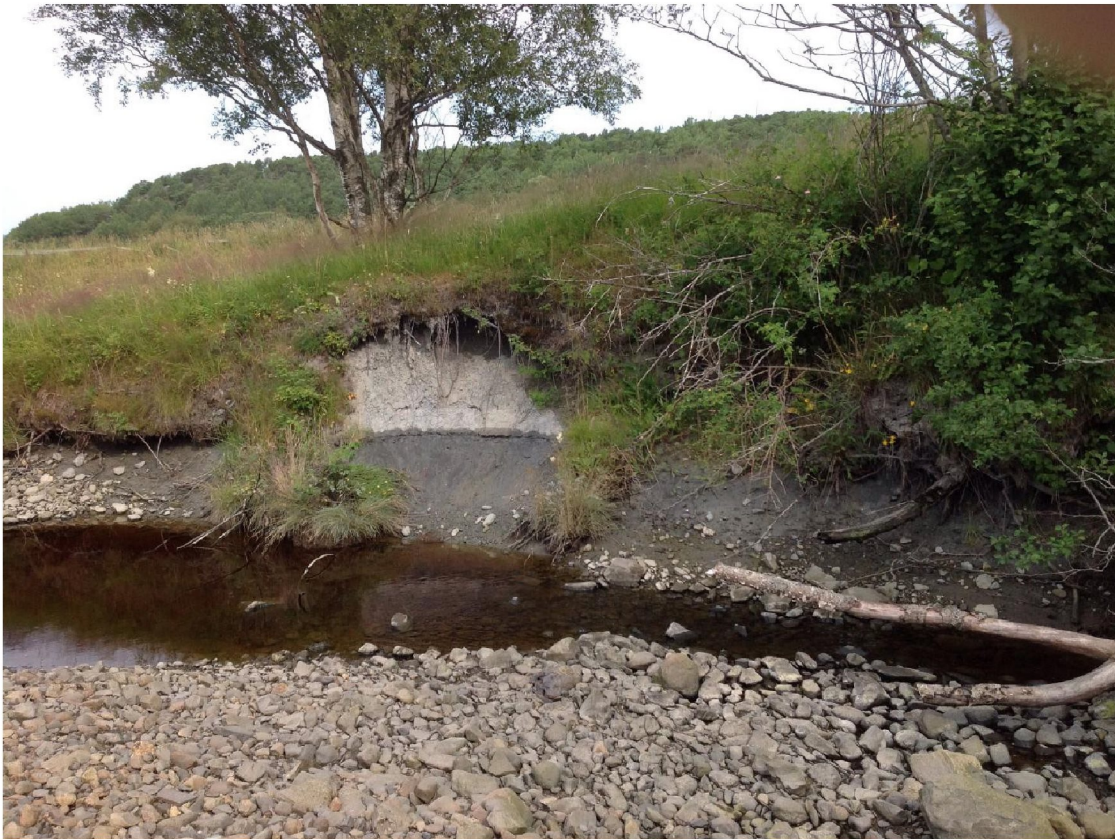
*B 1- 86: Erosjon i yttersving (Placemark 21 RMo)*

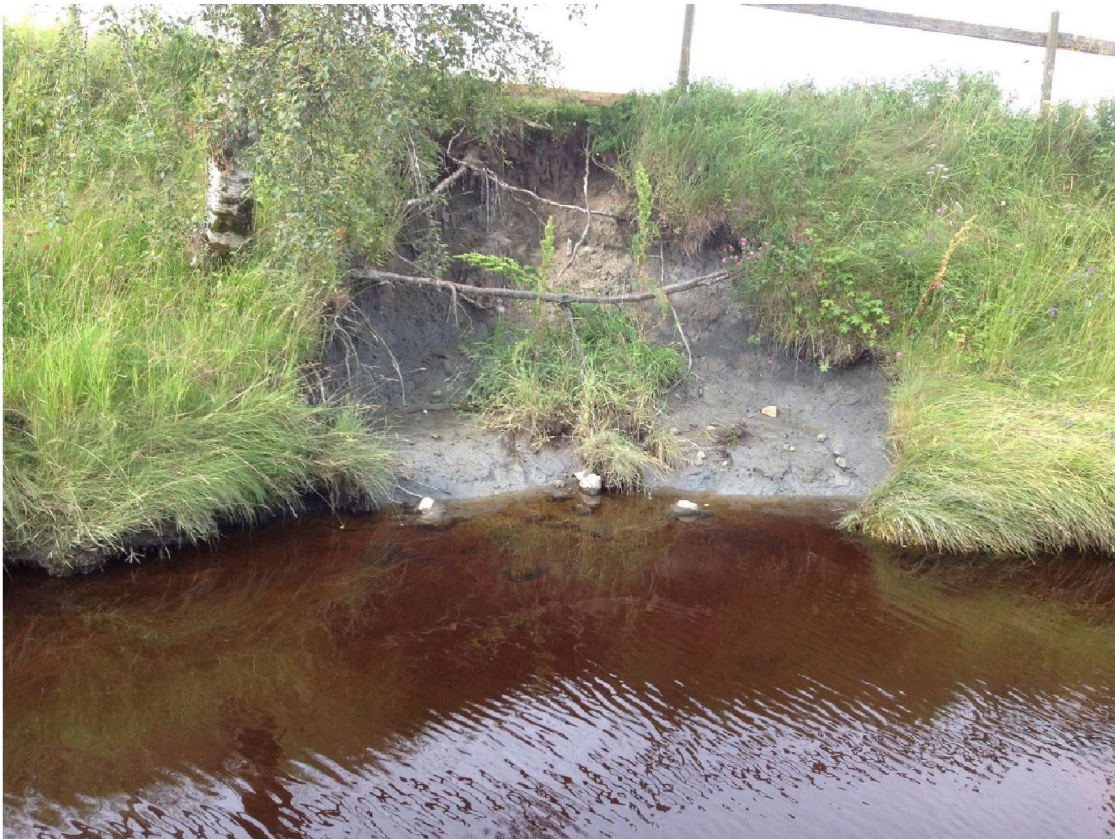
*B 1- 87: Erosjon i yttersving (Placemark 22 RMo)*

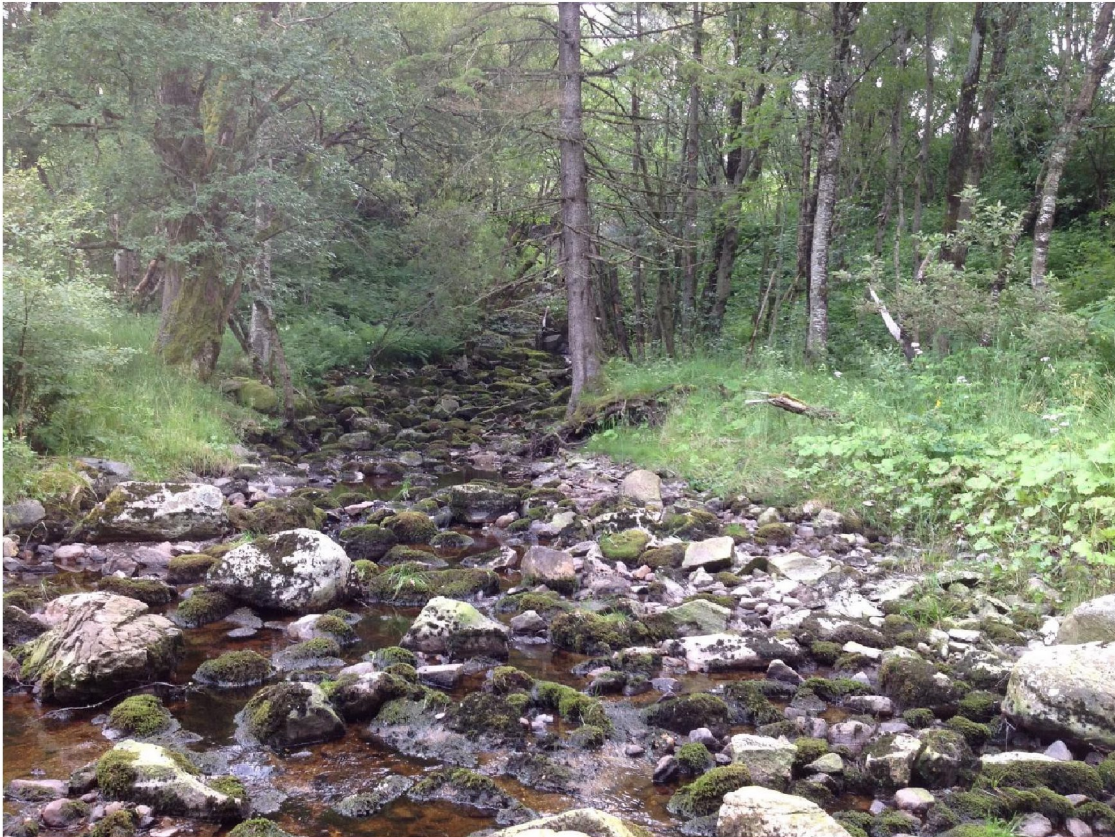
*B 1- 89: Store stein dekker bunnen til bekkefare i oppstrøms redning. Ingen erosjon (Placemark 24 RMo)*

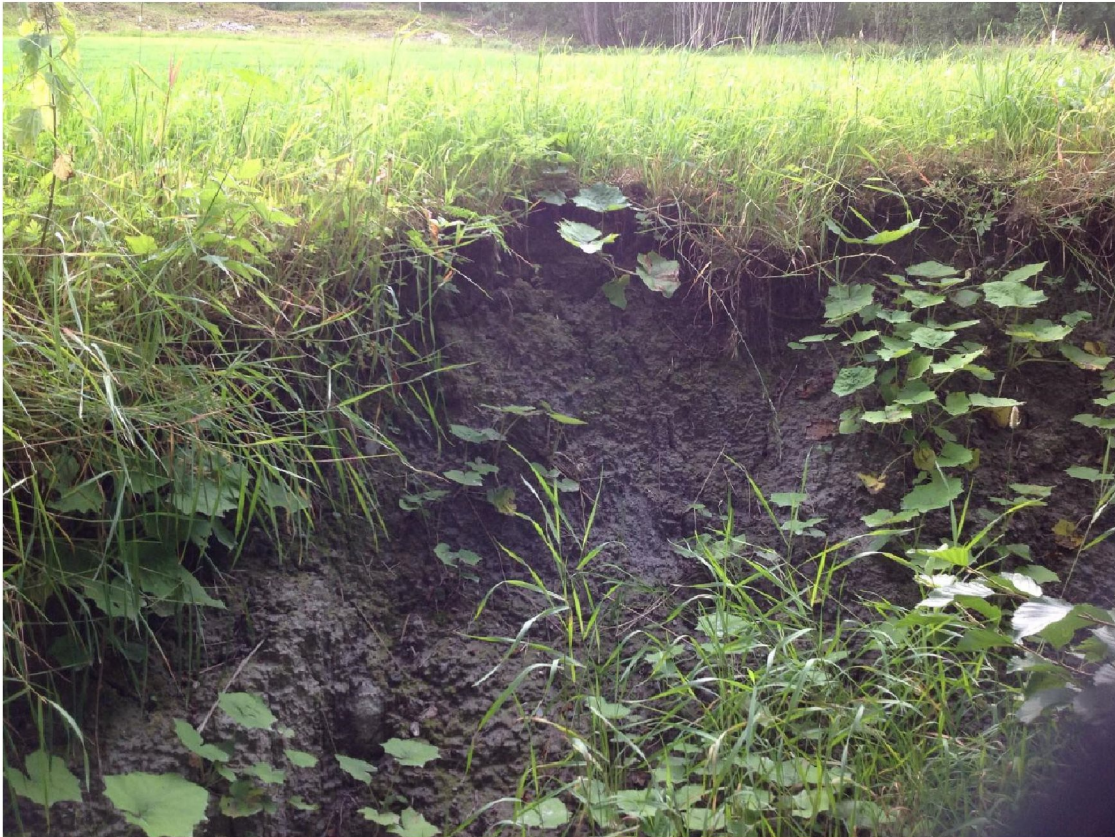
*B 1- 92: Litt erosjon i yttersving (Placemark 2 RMo)*

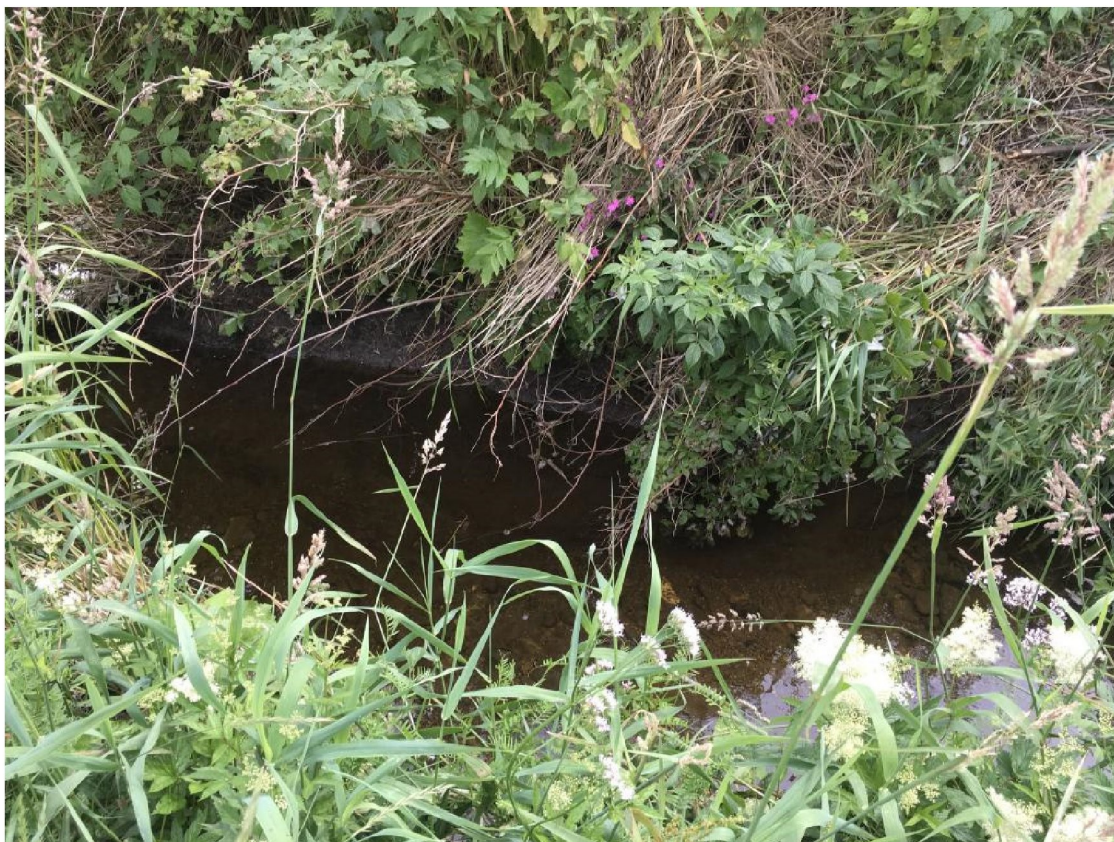
*B 1- 97: Lite erosjon. Naturlig erosjon beskyttelse i bekkebunnen (Placemark 12 RMo)*

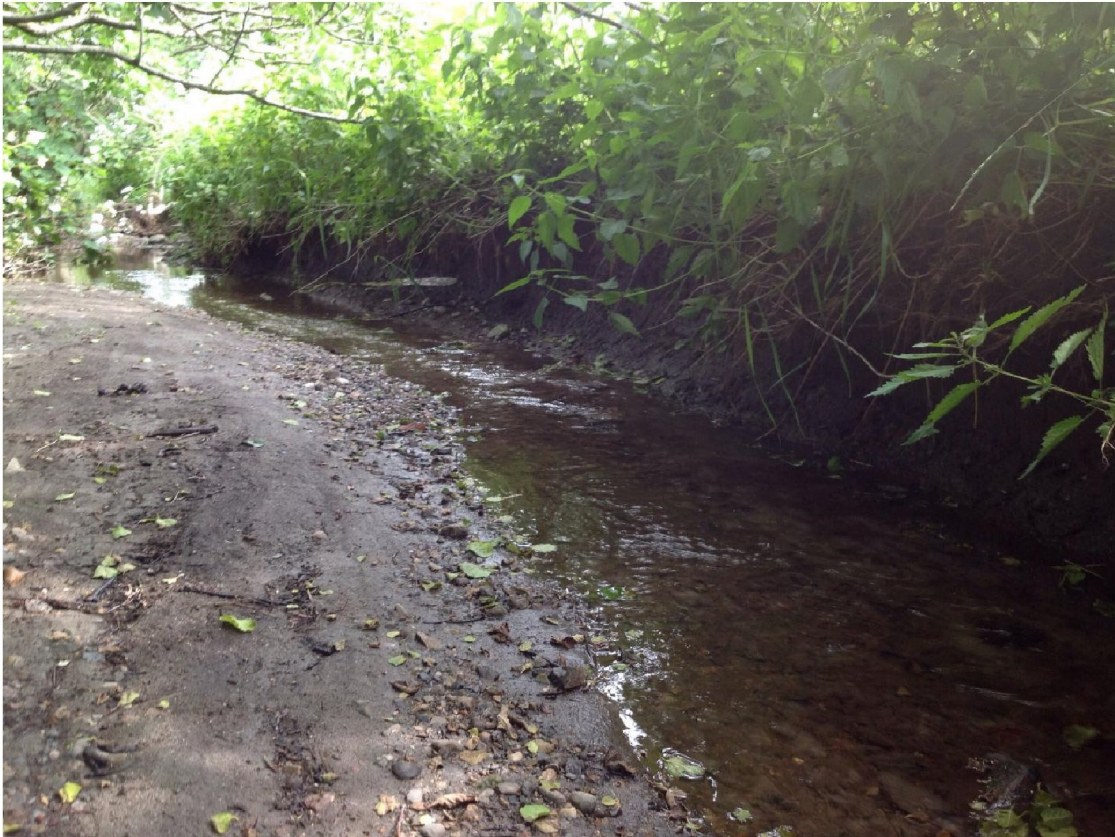
*B 1- 99: Litt erosjon i bekken*

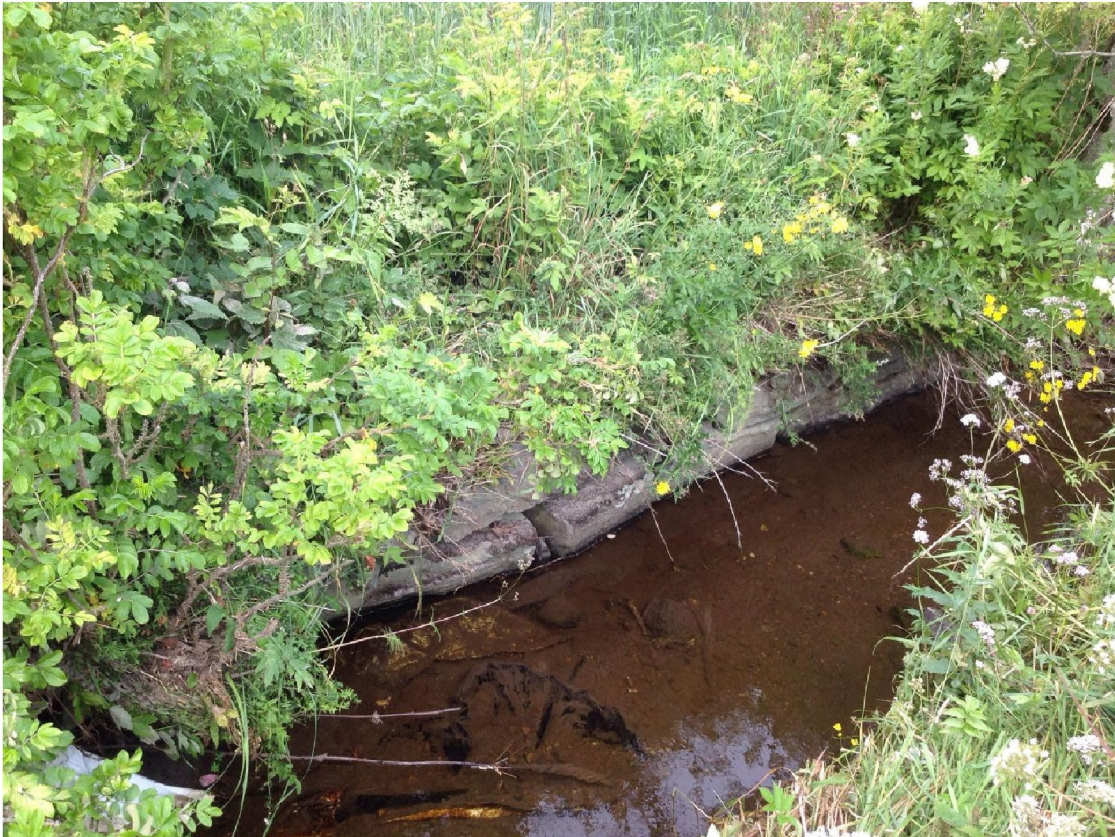
*B 1- 100: Liten mur (sikringstiltak) (Placemark 16 RMo)*
