# **Kvikkleiresoneutredning "light" Trøndelag Faresoner i Levanger og Inderøy kommuner**

DELLEVERANSE 1

DOK.NR. 20170367-02-R  
REV.NR. 1 / 2017-11-15

Prosjekttittel: Kvikkleiresoneutredning "light" Trøndelag - Utlysningsområde I - Deloppdrag A  
Dokumenttittel: Faresoner i Levanger og Inderøy kommuner. Delleveranse 1.  
Dokumentnr.: 20170367-02-R  
Dato: 2017-09-11  
Rev.nr. / Rev.dato: 1 / 2017-11-15

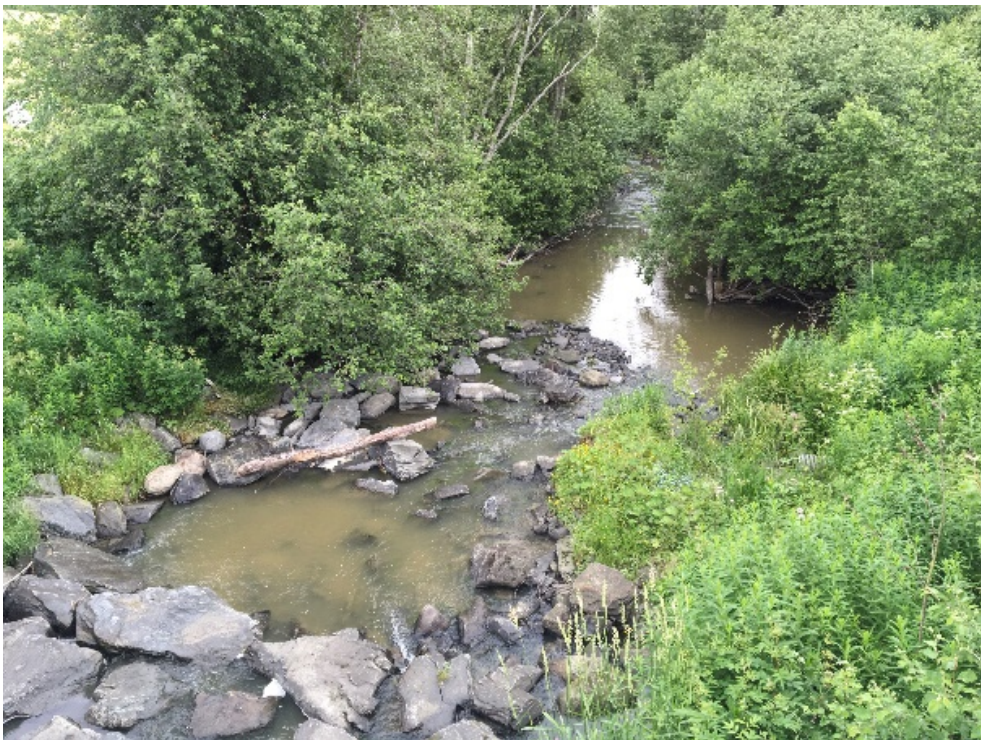
*B 2 Veifylling med erosjonssikring (ingen erosjon).*

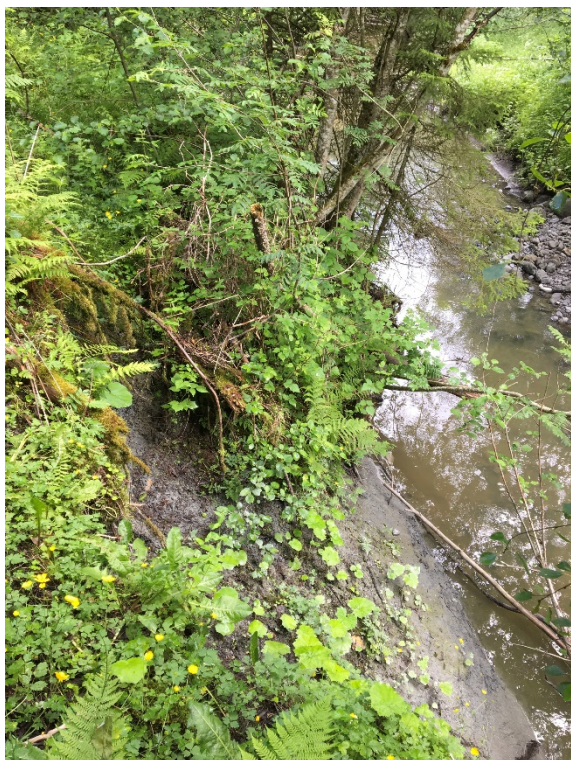
*B 10 Overflateglidning (noe erosjon).*

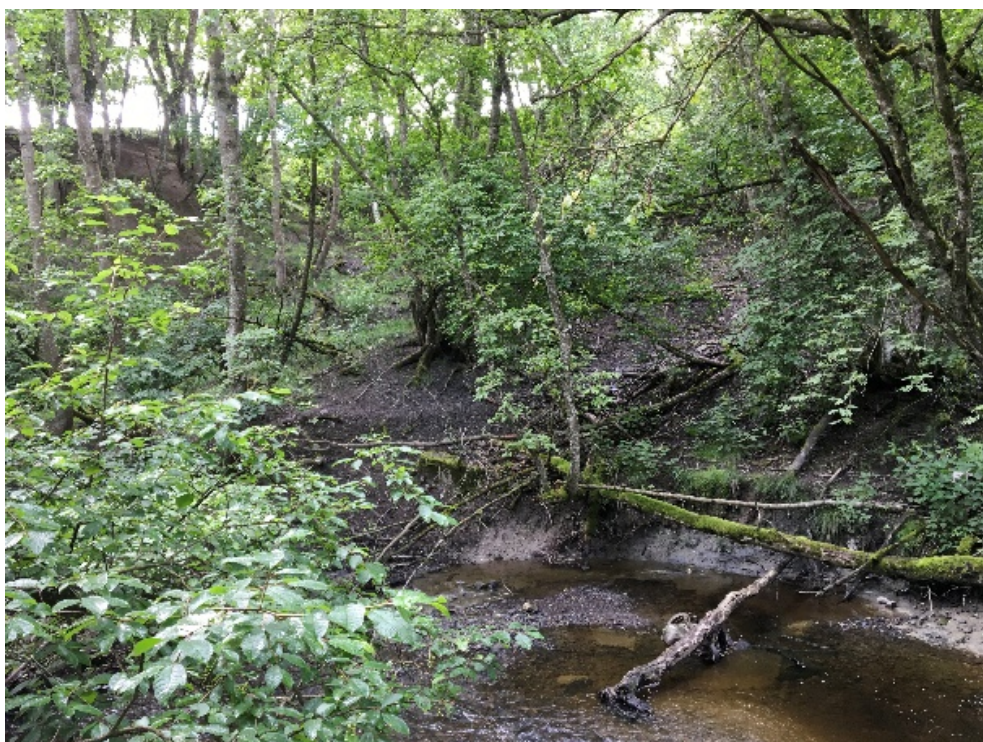
*B 3 Graving i yttersving. Overflatesig (litt erosjon).*

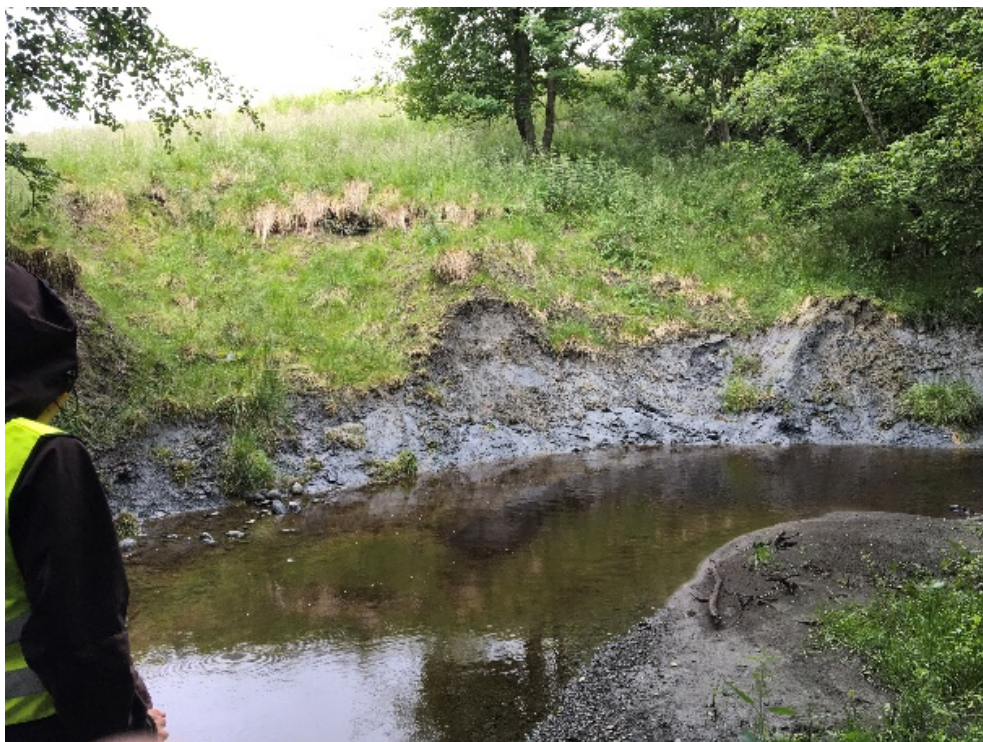
*B 6 Graving i yttersving (litt erosjon).*

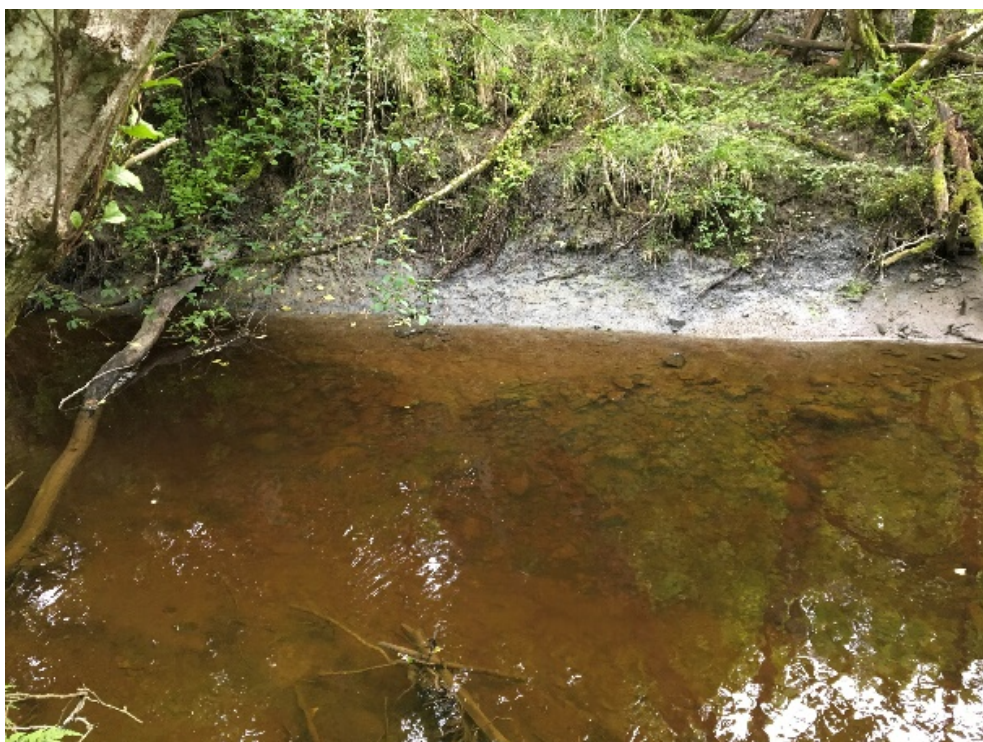
*B 7 Graving i yttersving (litt erosjon).*

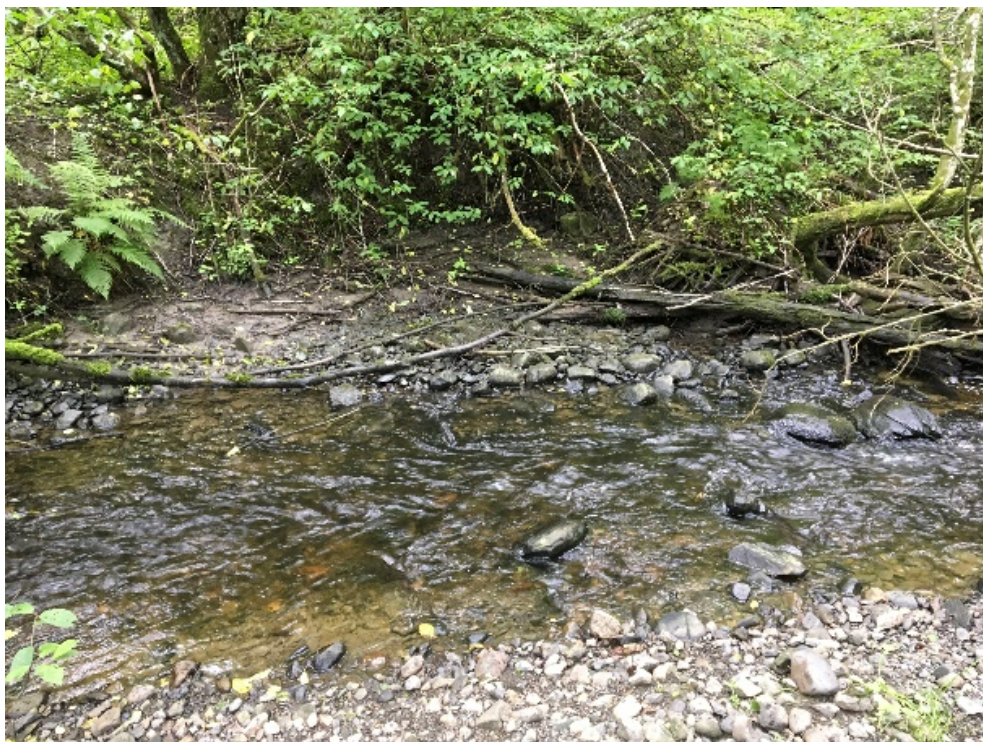
*B 8 Mye stein. Erosjon i ytterkant (litt erosjon).*

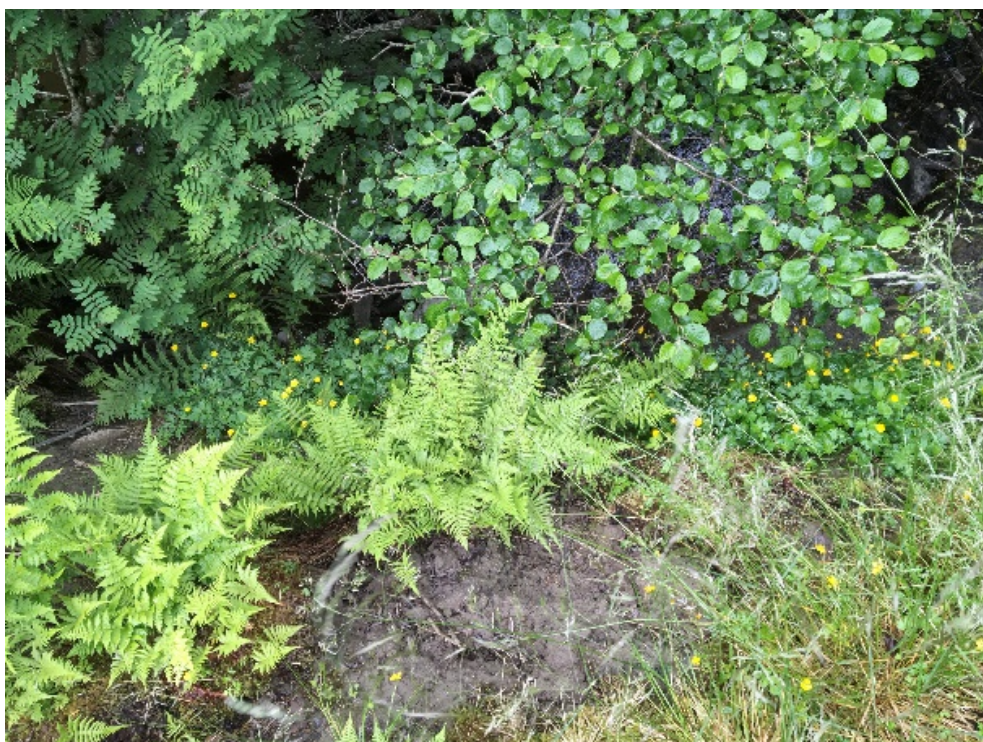
*B 9 Mindre utglidning i yttersving (noe erosjon).*

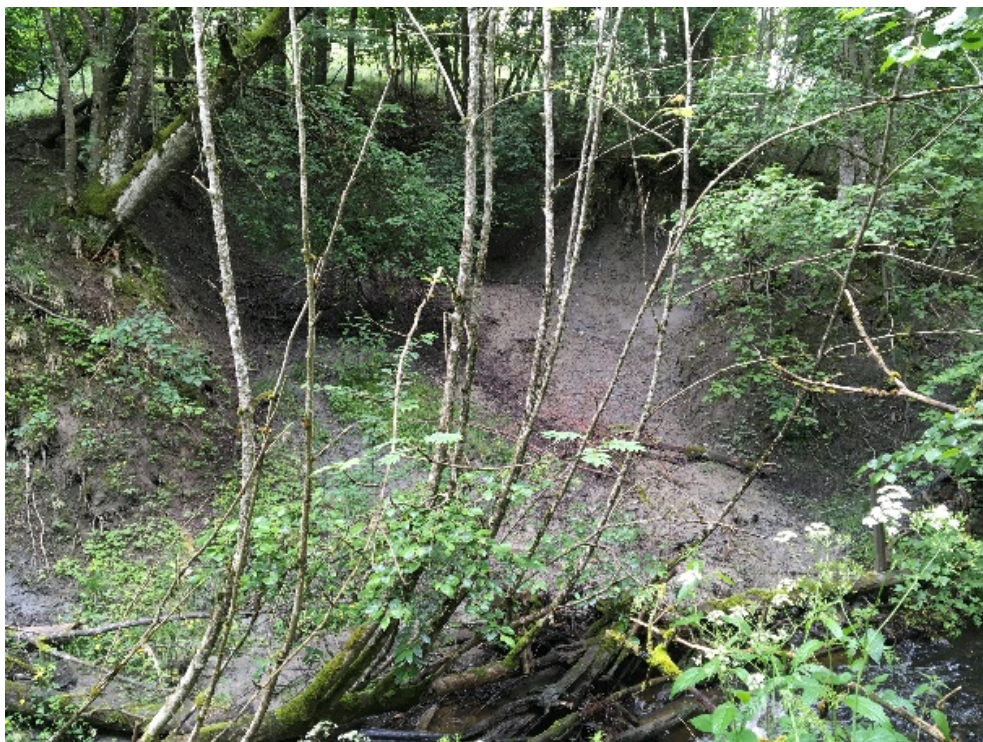
*B 10 Aktiv erosjon i yttersving. Større utglidninger.*

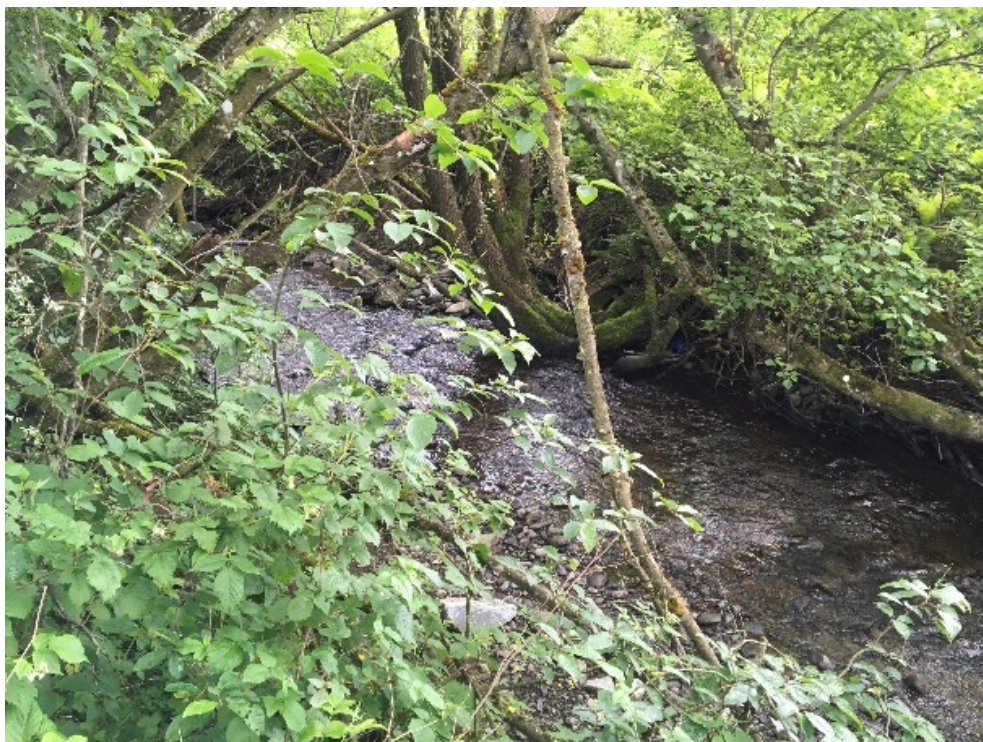
*B 14 Litt erosjon i sideterreng.*

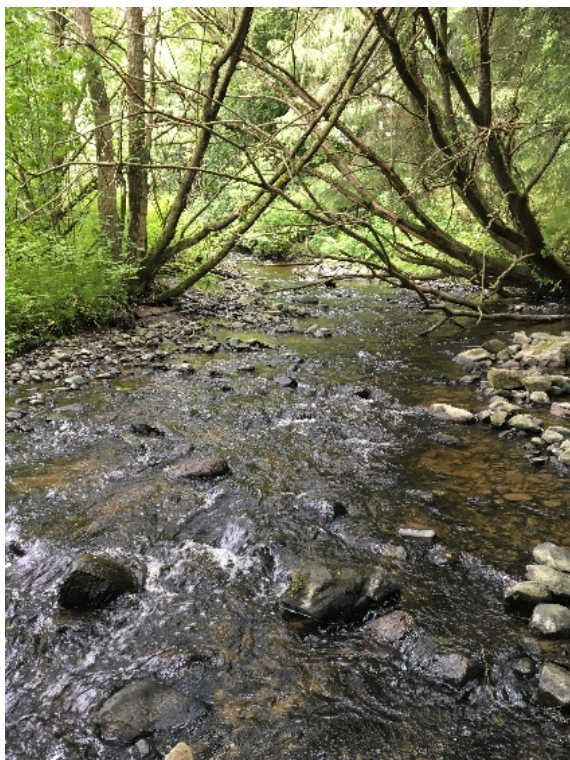
*B 15 Mye stein i og langs elva. Litt erosjon i sideterreng.*

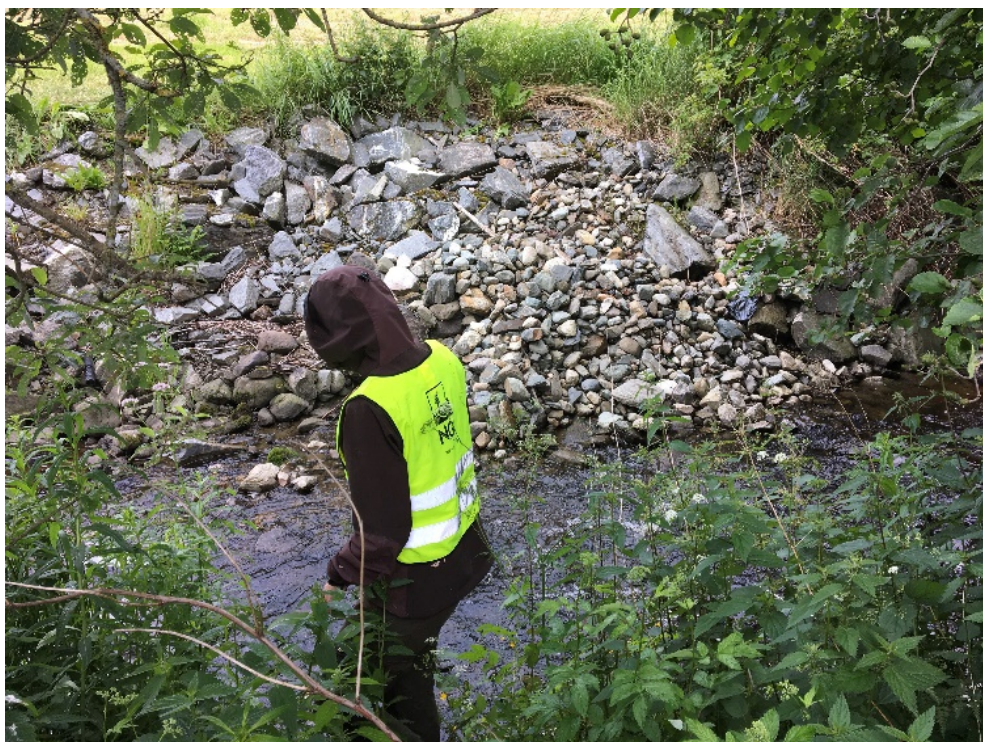
*B 16 Elva er plastret i ytterkant (ingen erosjon).*

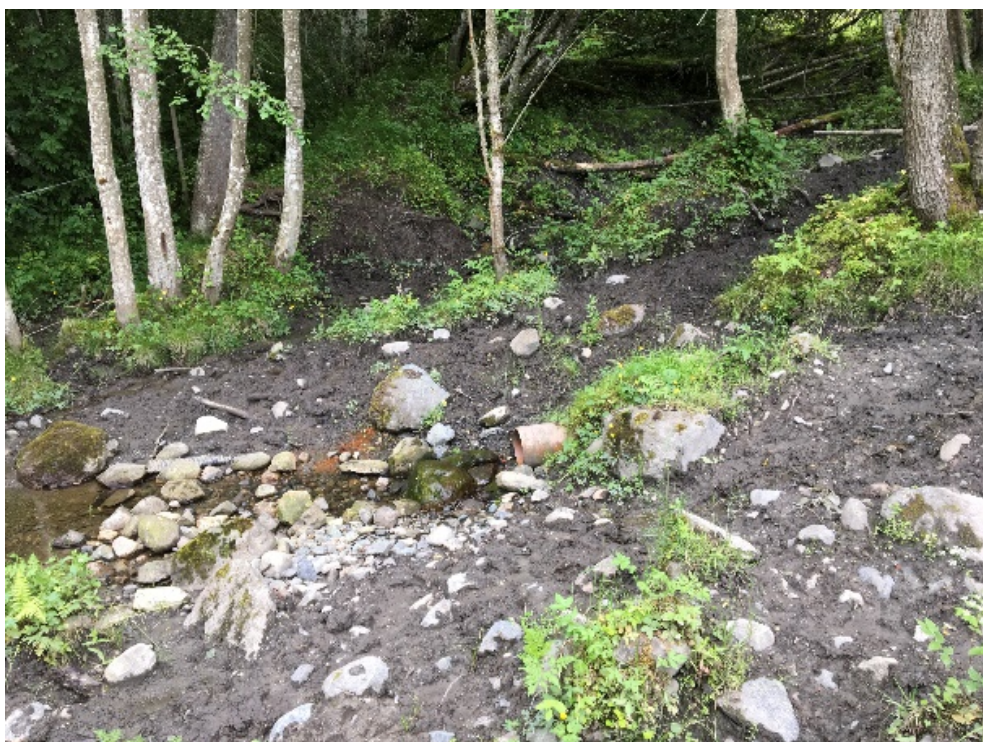
*B 5 Stikkrenne, utløpet er plastret med stein. Erosjon fra krøtter.*

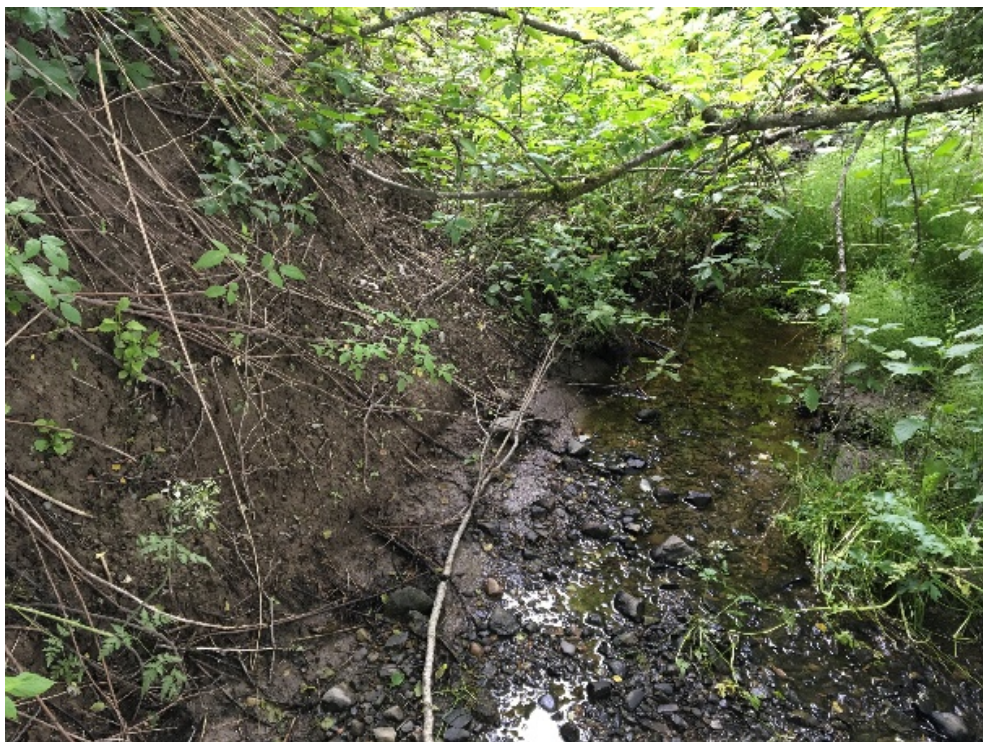
*B 8 Overflateglidning (noe erosjon). Litt erosjon langs kanten.*

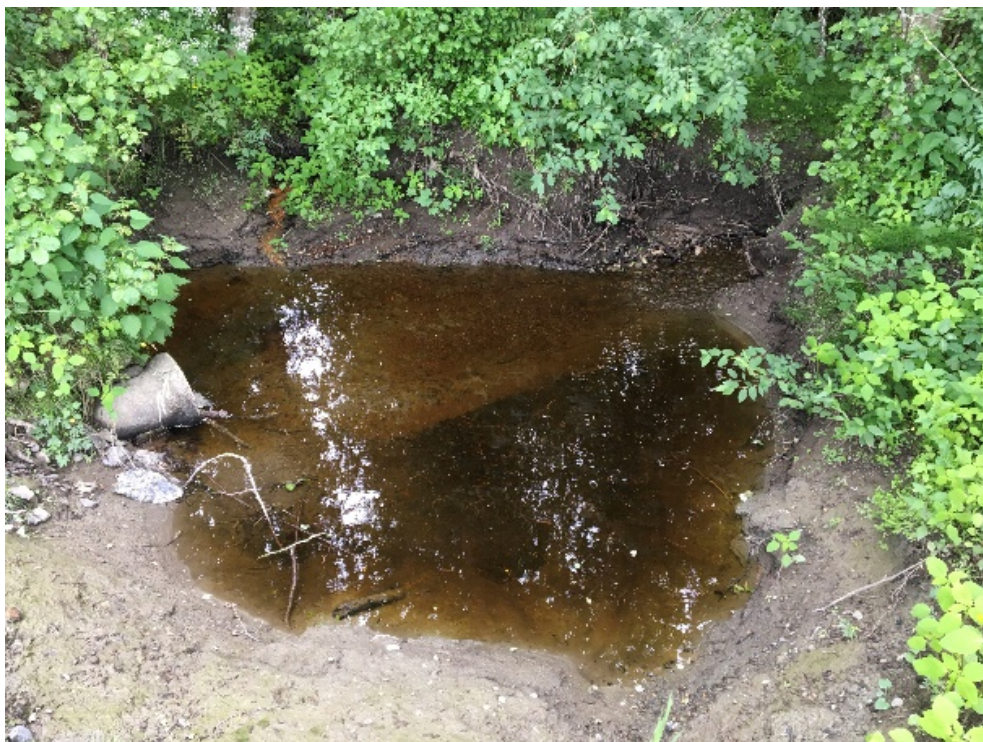
*B 9 Erosjonsgrop rundt innløpet (litt erosjon).*

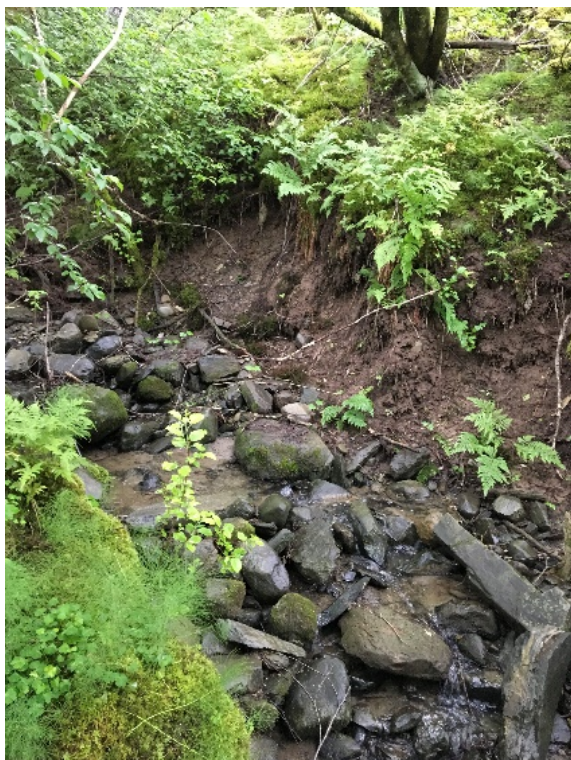
*B 4 Erosjon i sideterreng. Stein i bekkebunn (litt erosjon).*

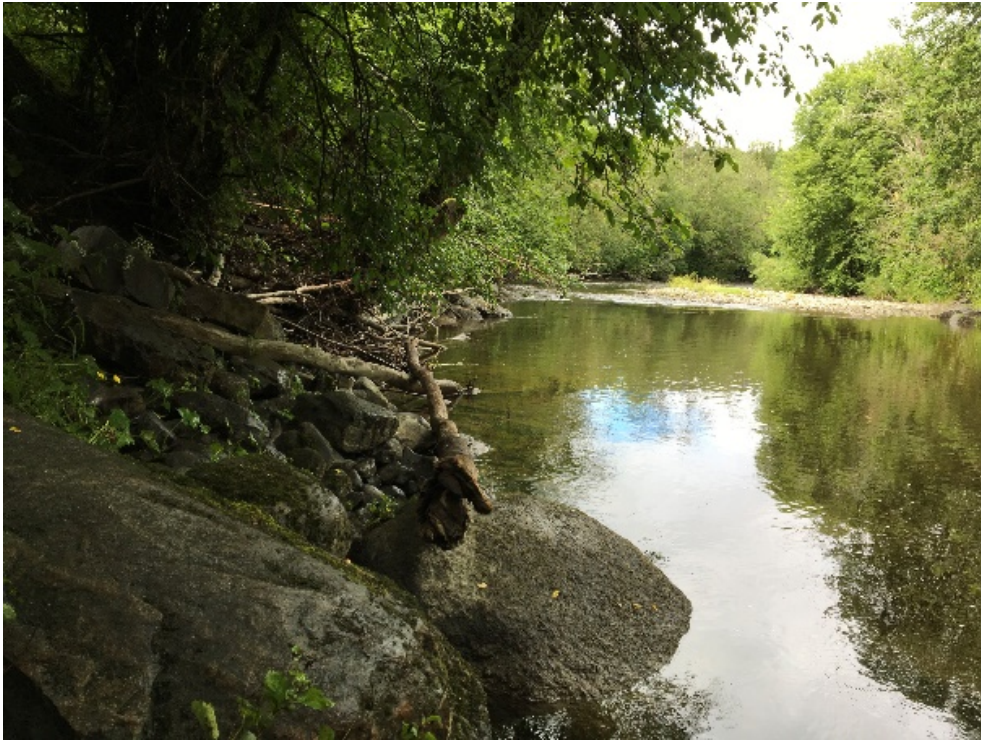
*B 7 Naturlig erosjonssikret (ingen erosjon).*

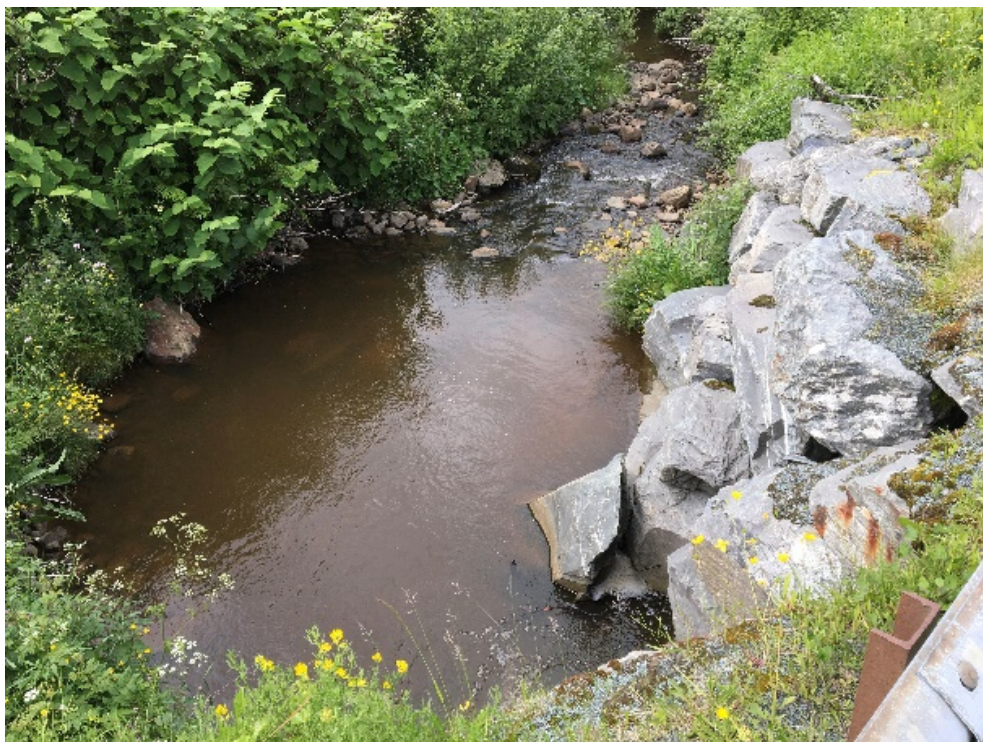
*B 2 Kulvert ved Fv 118. Utløpet er erosjonssikret (ingen erosjon).*

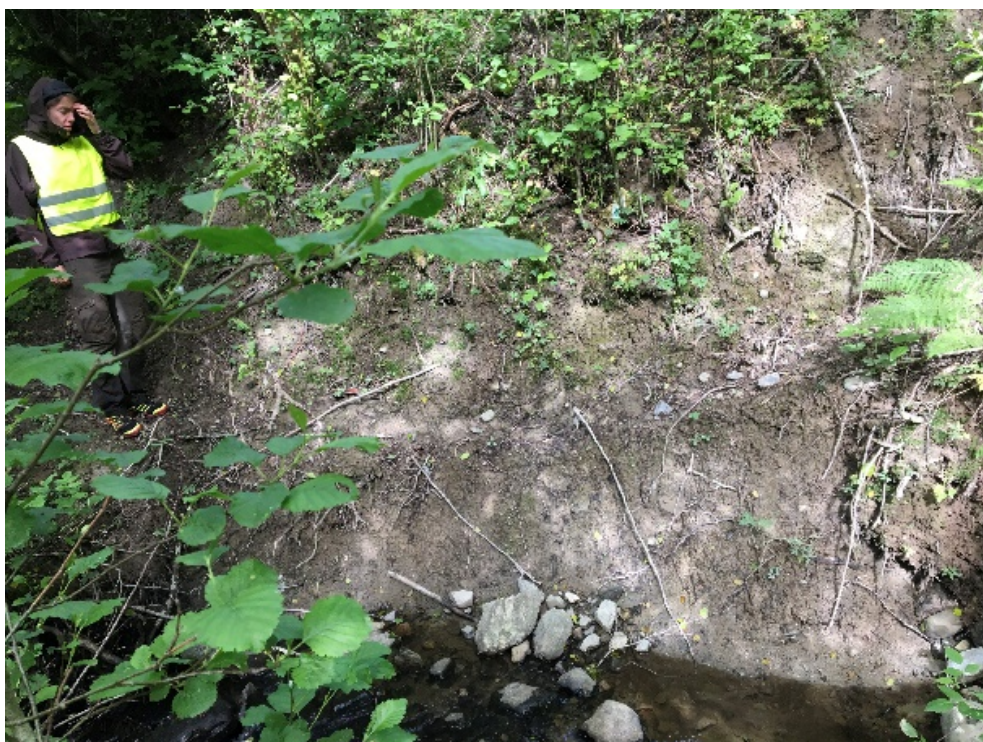
*B 7 Graving i sideterreng (litt erosjon).*

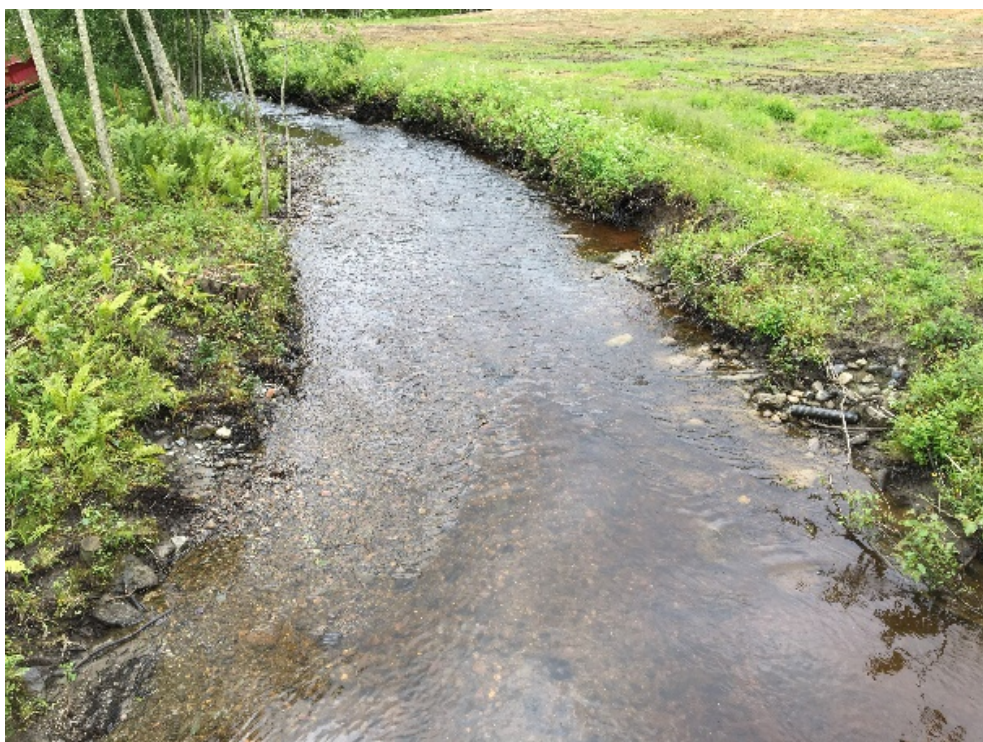
*B 1 Litt erosjon i yttersving.*

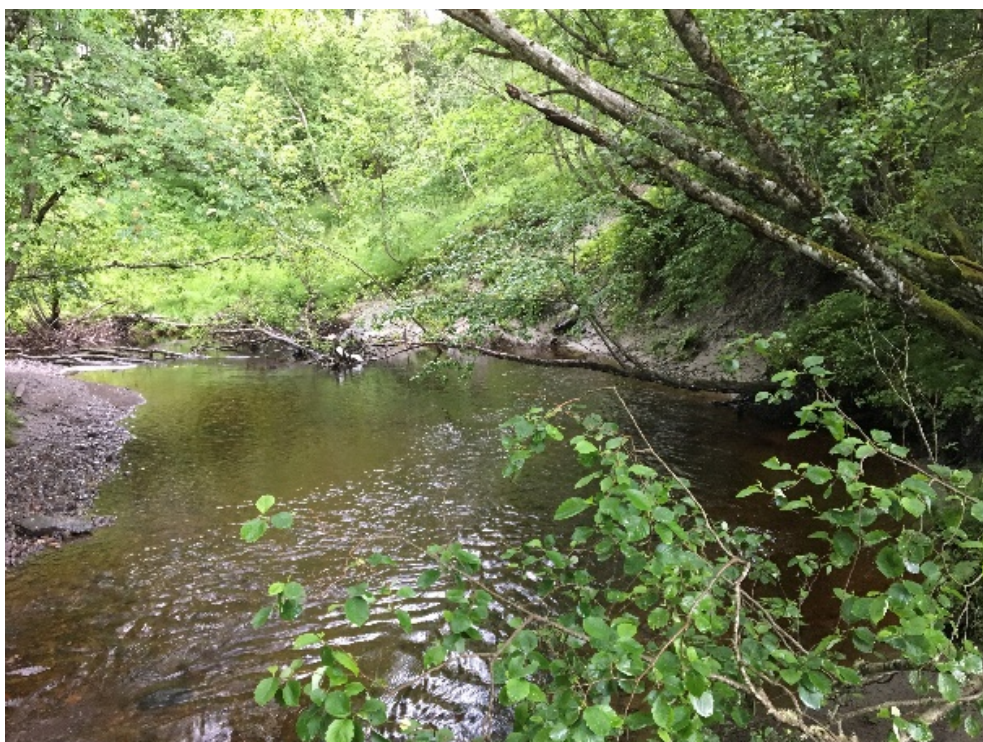
*B 3 Erosjon i yttersving (noe erosjon).*

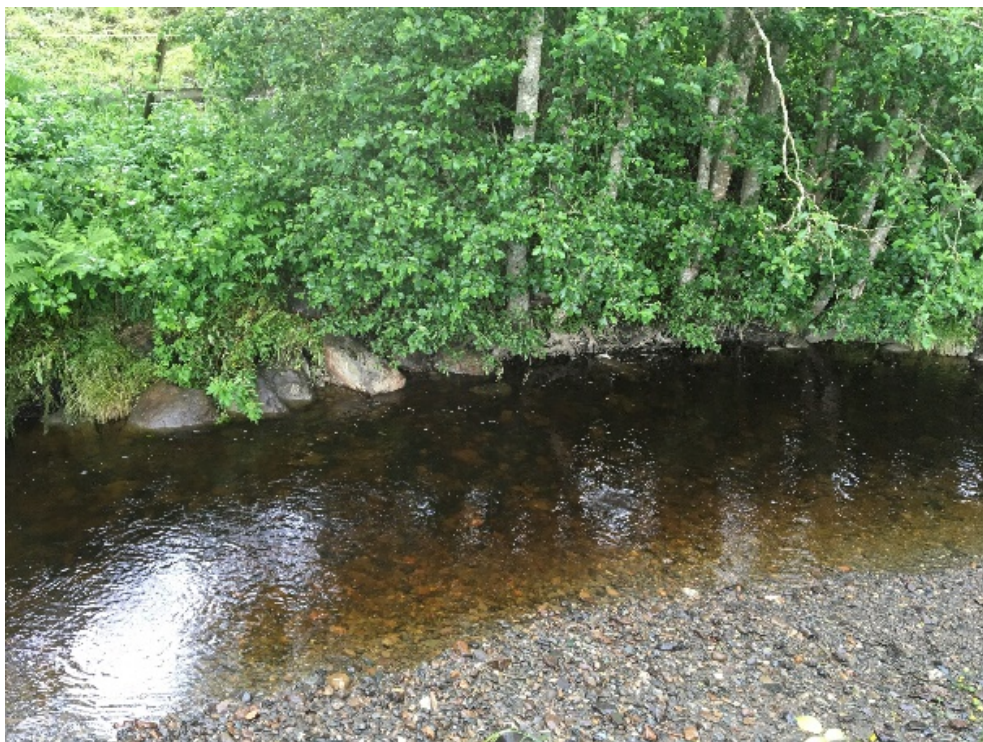
*B 4 En del stein, men ikke erosjonssikring i yttersving. Litt undergraving av vegetasjon (litt erosjon).*

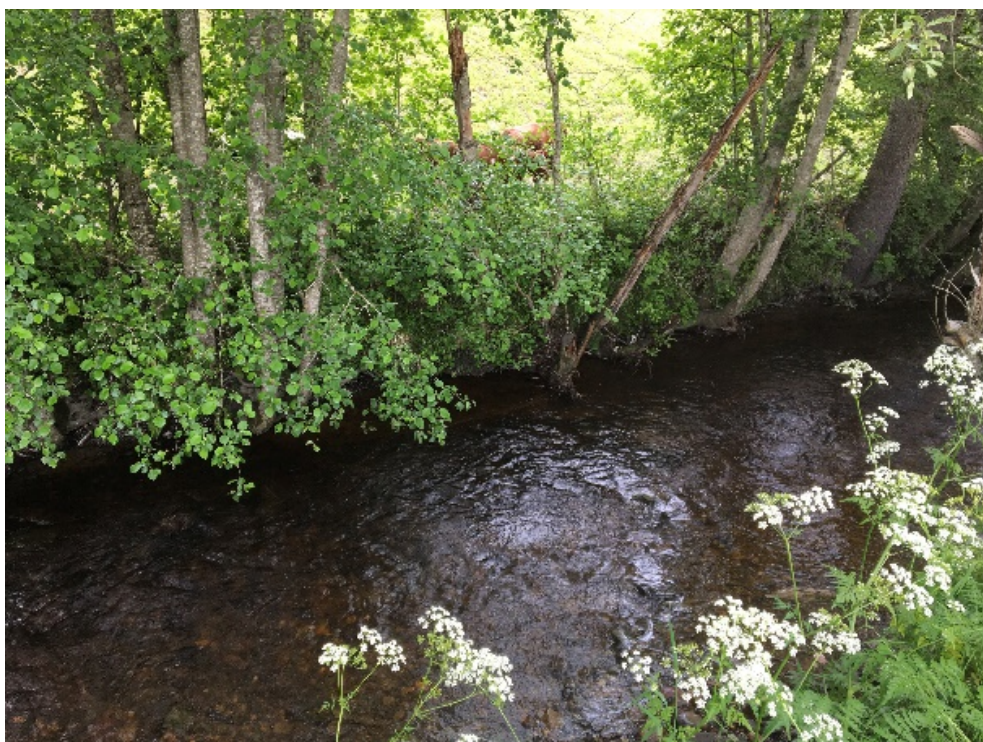
*B 5 Stein i elveløpet. Noe undergraving av vegetasjon (litt erosjon).*

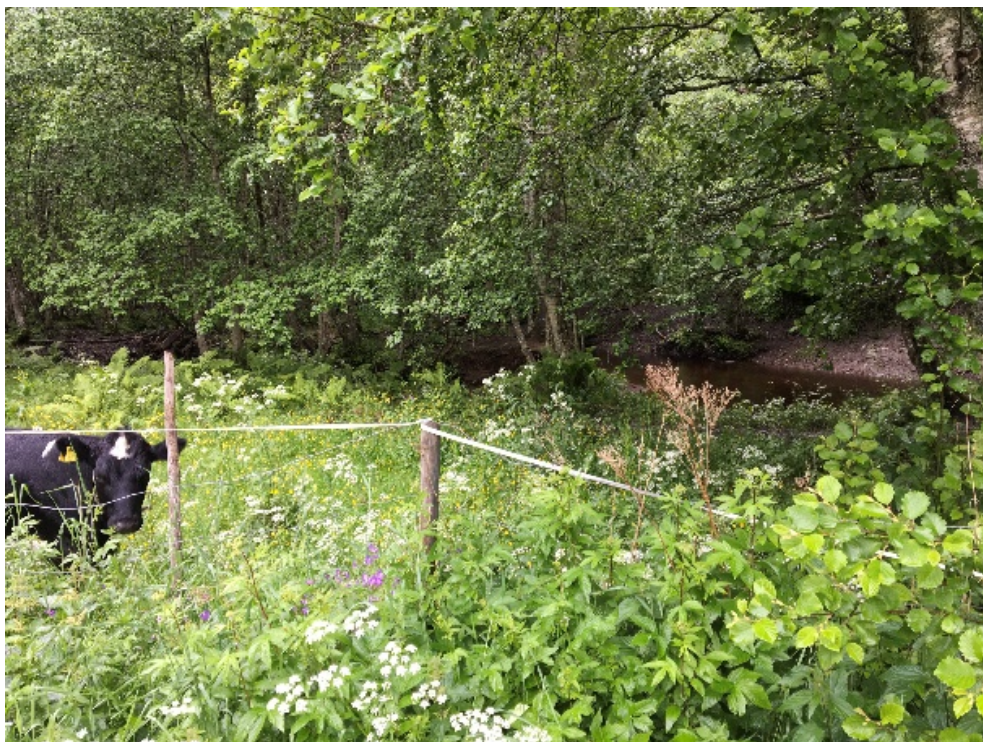
*B 8 Noe erosjon.*

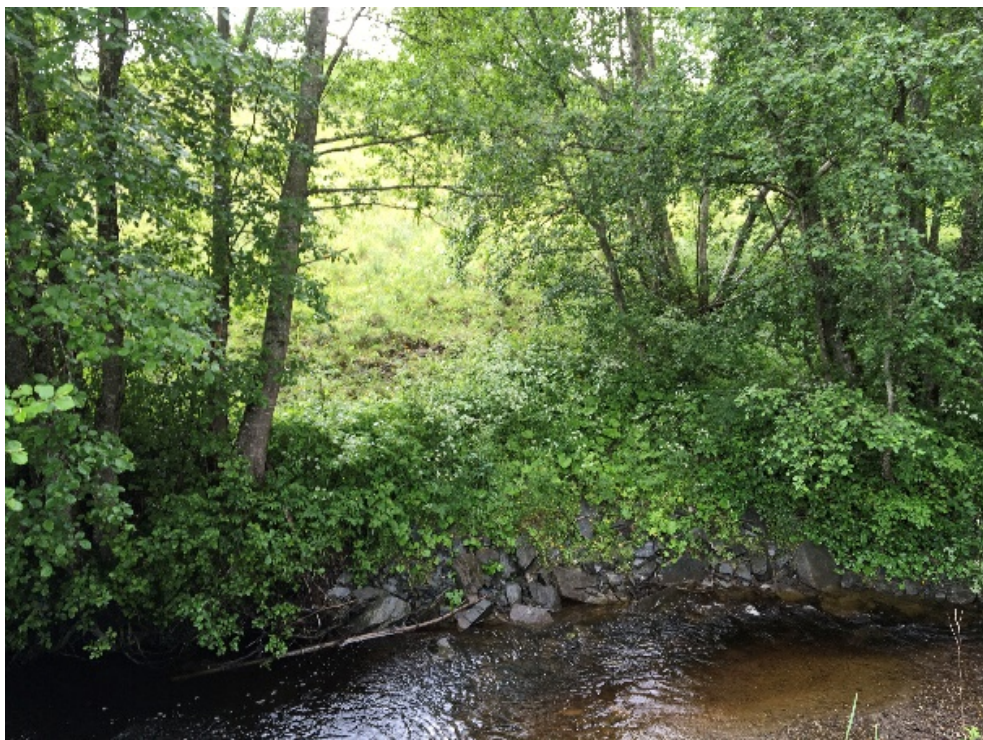
*B 10 Lokal erosjonssikring (ingen erosjon).*

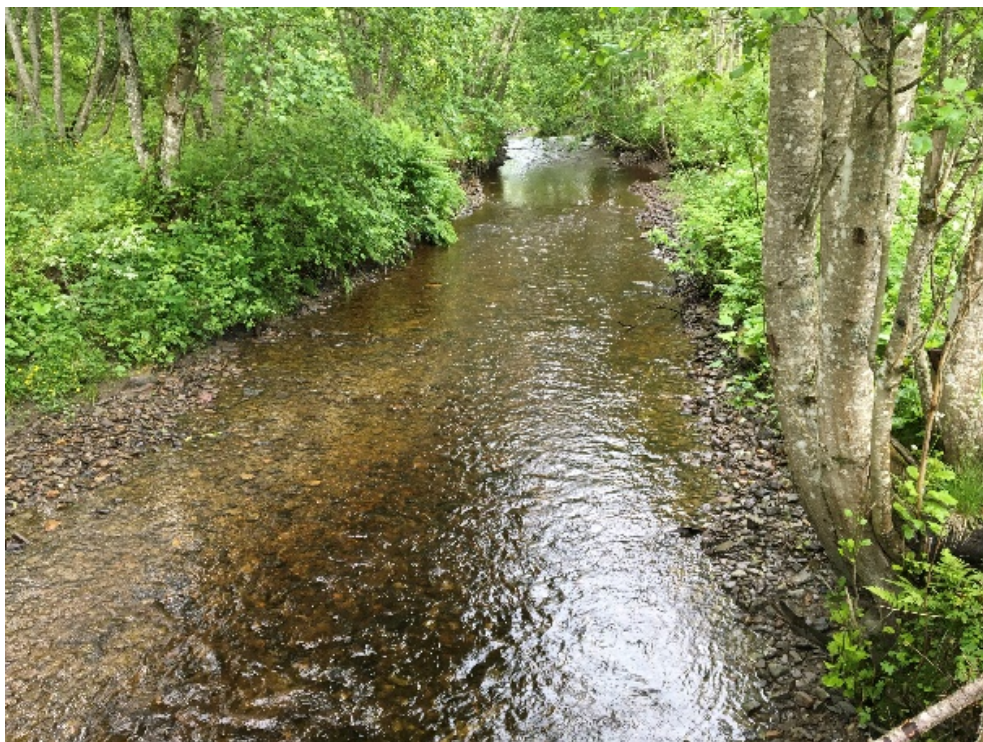
*B 12 Mye stein i elveløp (ingen erosjon).*

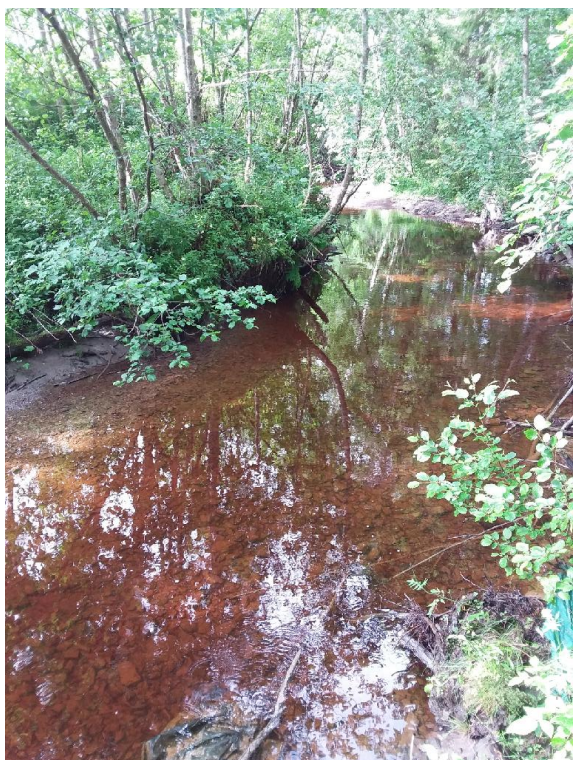
*B 13 Steinsatt bunn. Litt graving i sideterreng (litt erosjon).*

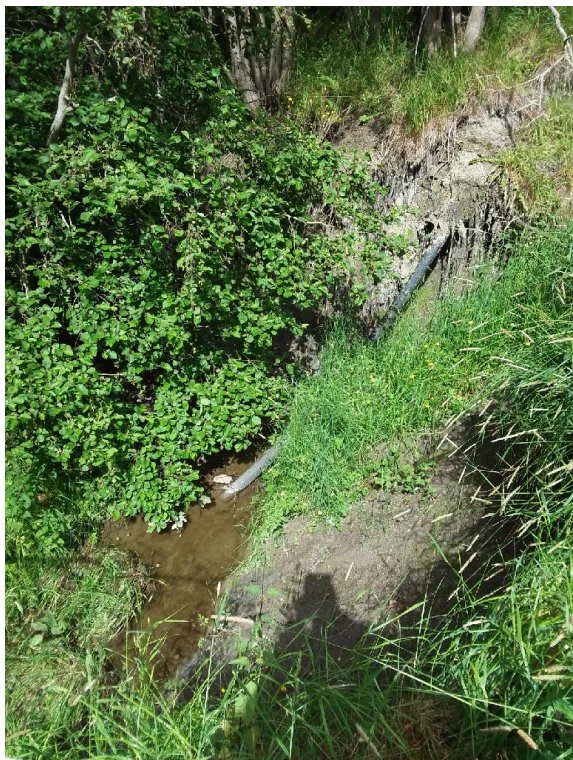
*B 2 Erosjon i yttersving (noe erosjon).*

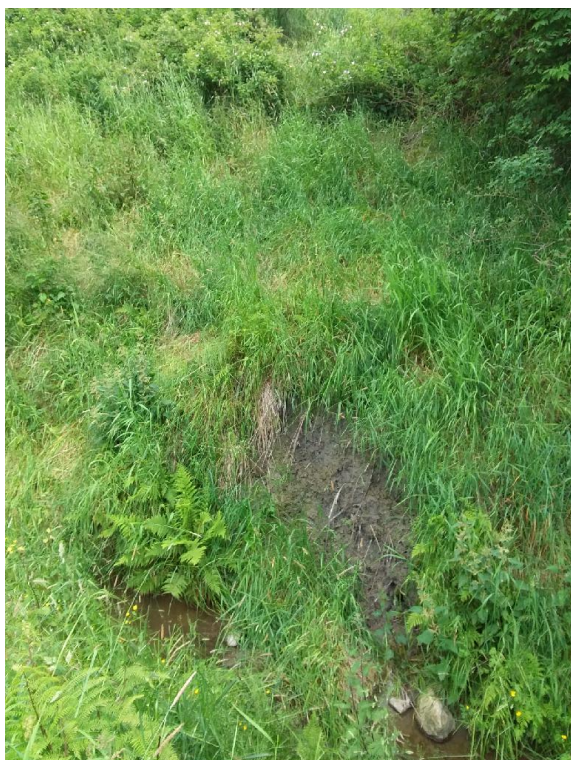
*B 3 Overflateglidning (noe erosjon).*

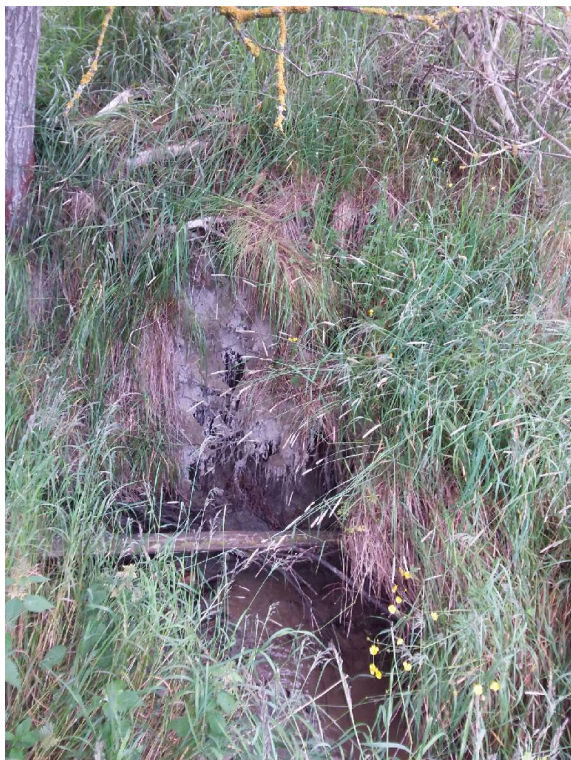
*B 4 Erosjonsgrop (noe erosjon).*

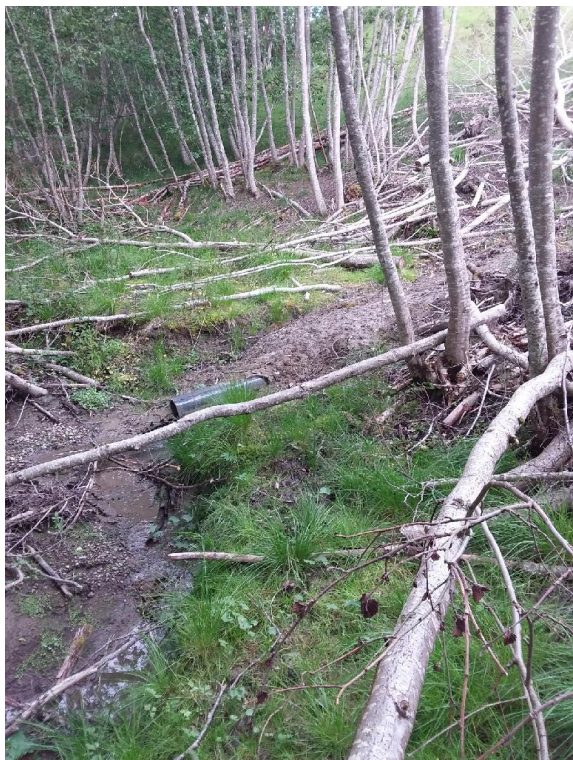
*B 6 Nylig drenert.*

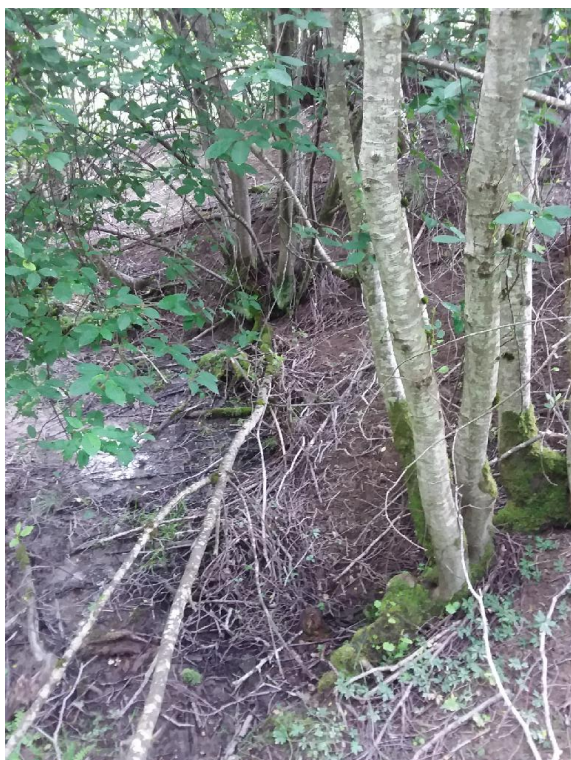
*B 7 Litt erosjon.*

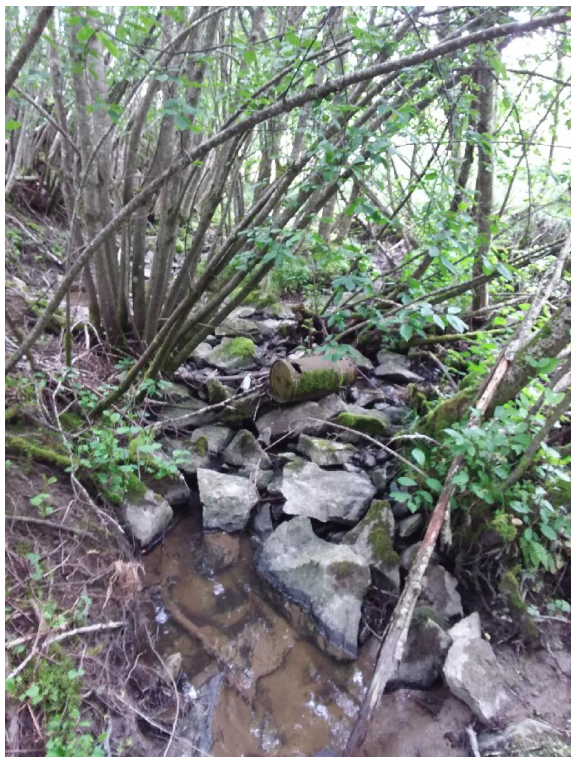
*B 8 Mye stein i bekkeløp (ingen erosjon).*

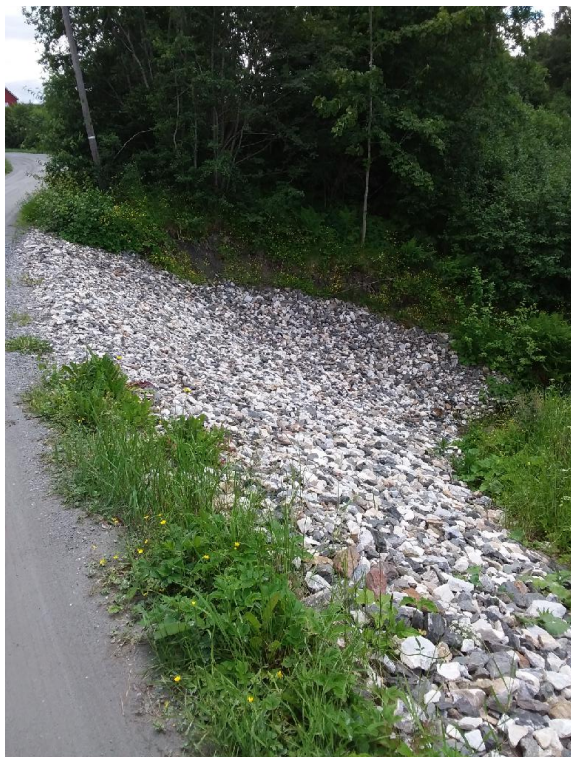
*B 10 Erosjonssikring av bekken sør for Bergshaugen (nabosone 1509 Vaksdal).*

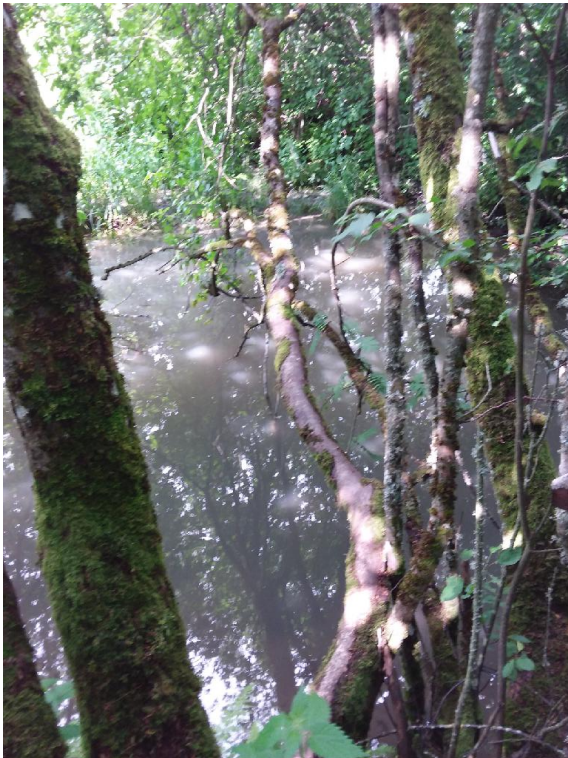
*B 13 Oppdemt vann. Misfarget grått (litt erosjon).*

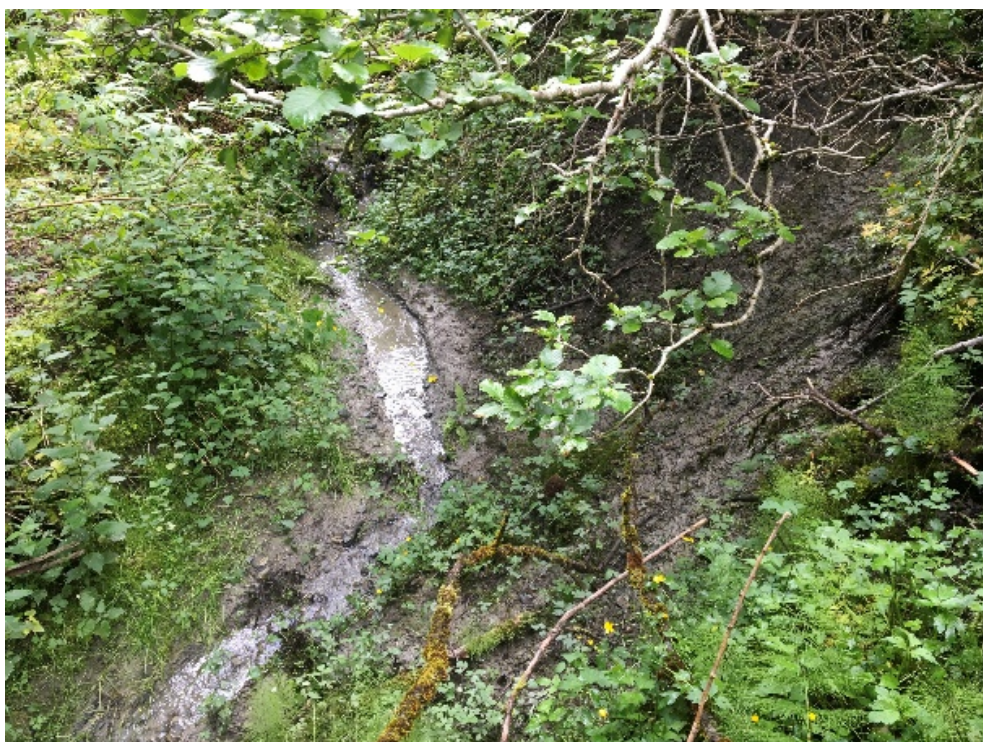
*B 3 Noe erosjon. Bekken eroderer direkte på leire.*

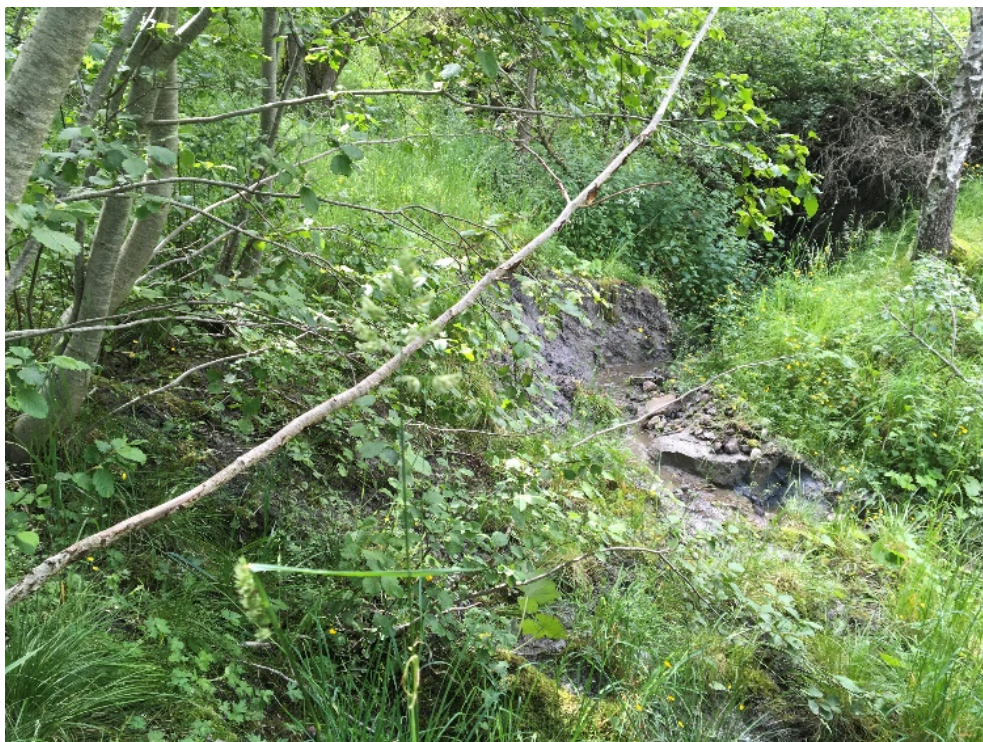
*B 15 Utglidning (noe erosjon).*
