# **Kvikkleiresoneutredning "light" Trøndelag Faresoner i Levanger og Inderøy kommuner**

DELLEVERANSE 1

DOK.NR. 20170367-02-R  
REV.NR. 1 / 2017-11-15

Prosjekttittel: Kvikkleiresoneutredning "light" Trøndelag - Utlysningsområde I - Deloppdrag A  
Dokumenttittel: Faresoner i Levanger og Inderøy kommuner. Delleveranse 1.  
Dokumentnr.: 20170367-02-R  
Dato: 2017-09-11  
Rev.nr. / Rev.dato: 1 / 2017-11-15

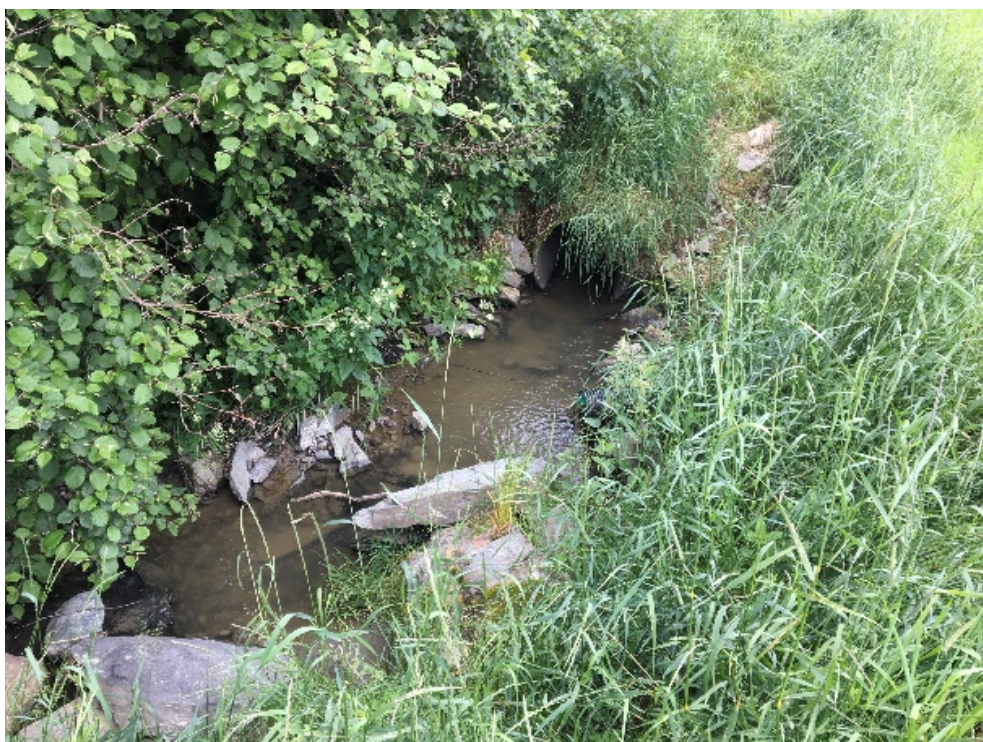
*B 3 Bekken lagt i rør ca. 15 m. Erosjonssikring langs åkeren (ingen erosjon).*

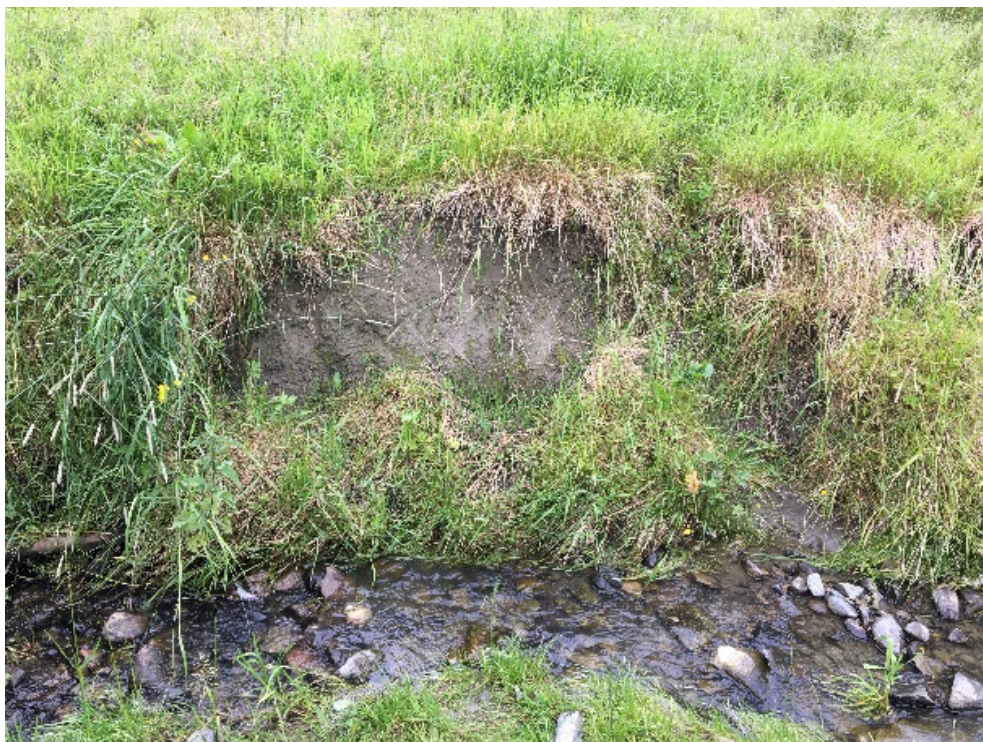
*B 4 Utglidning. Skredkant ca. 1 m (noe erosjon).*

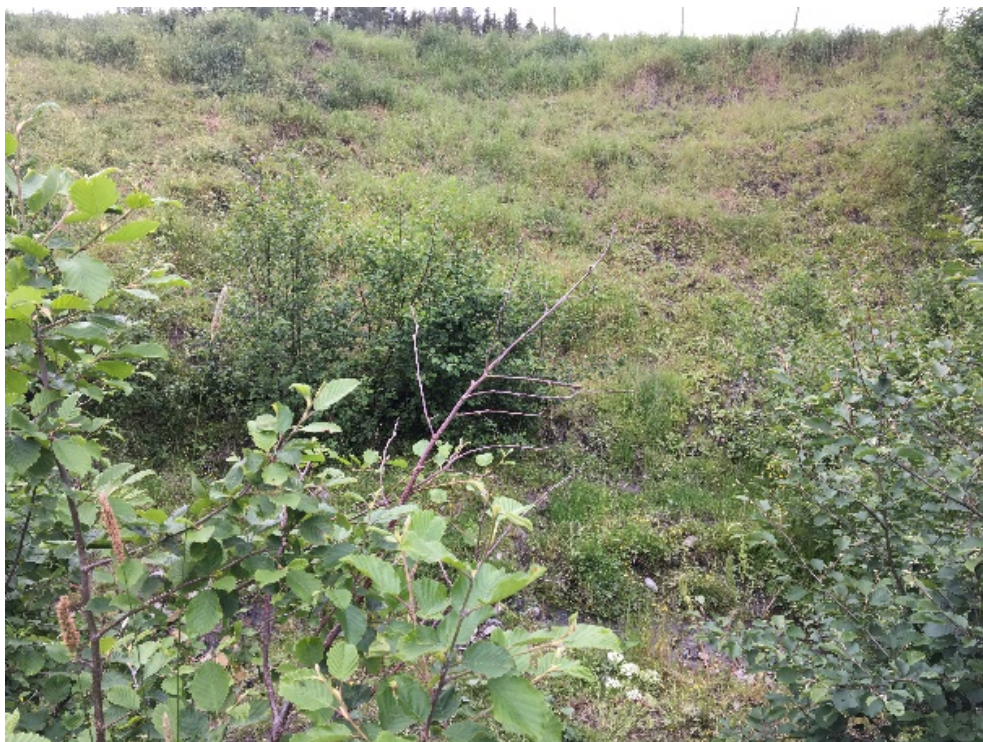
*B 5 Gammel skredgrop. Nesten flatt terreng inntil bekken. Bekken graver ikke mye (litt erosjon).*

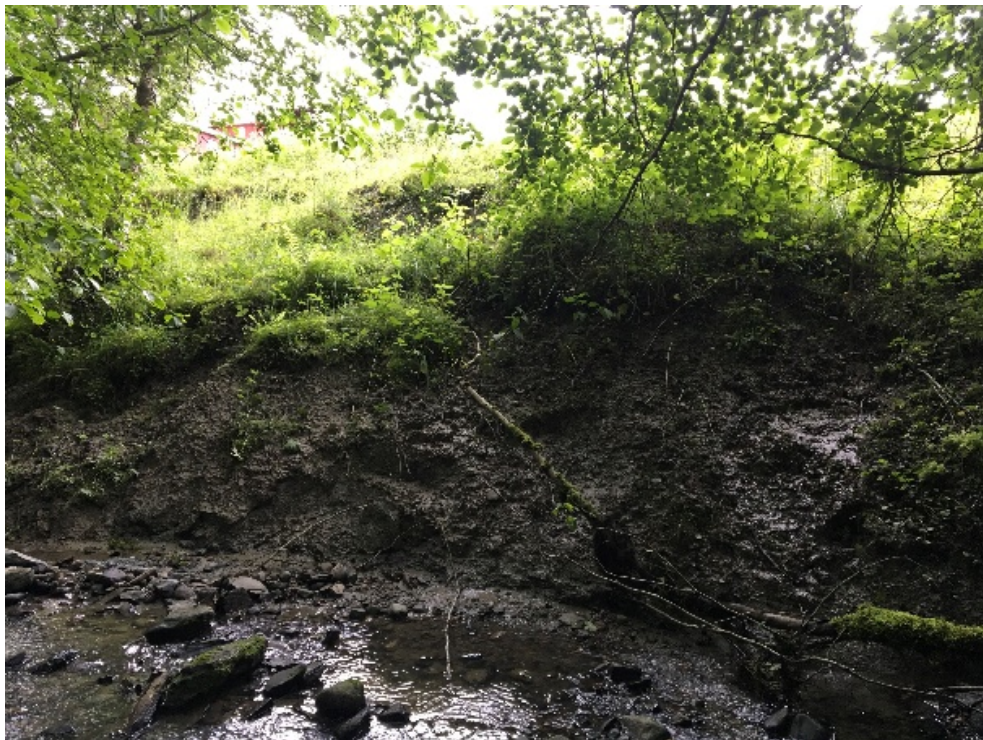
*B 6 Utglidninger langs bekken. Utglidninger/skredkanter i skråningen opp mot gården. Sandig materiale (noe erosjon).*

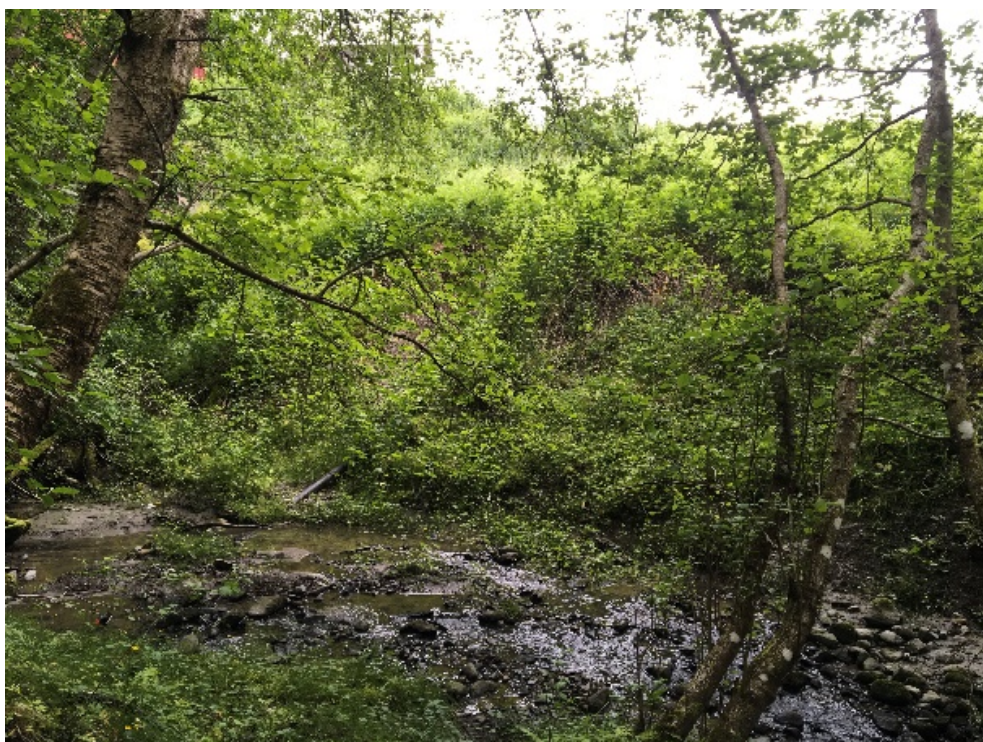
*B 7 Skredgrop. Det ser ut som hele terrenget ved bekken har satt seg.*

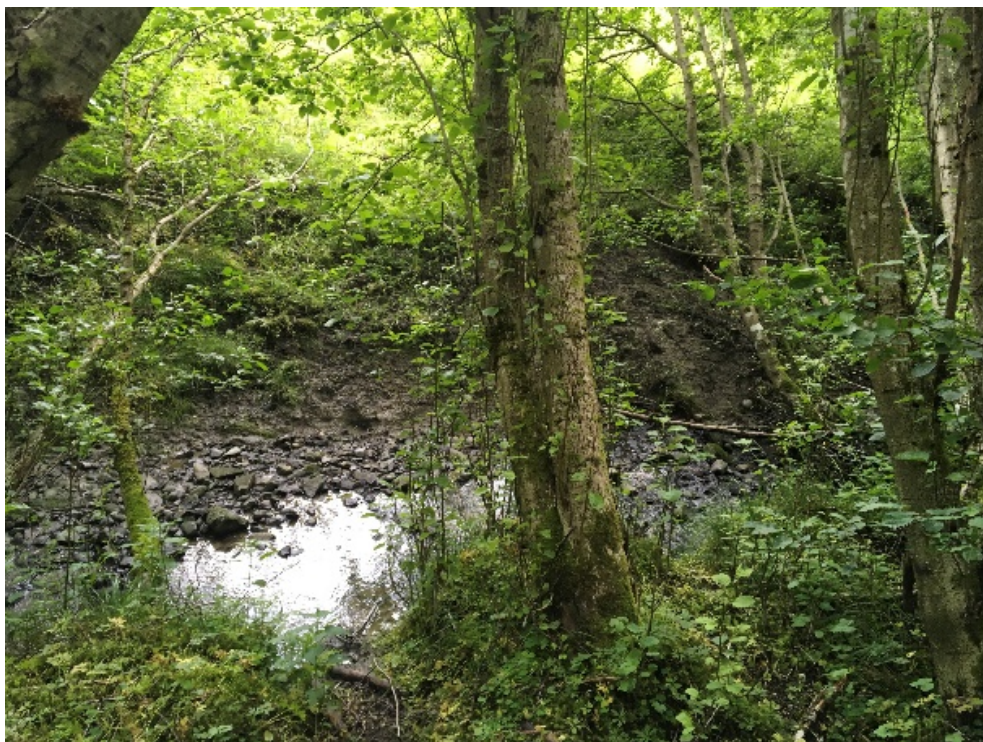
*B 10 Overflateglidninger (noe erosjon).*

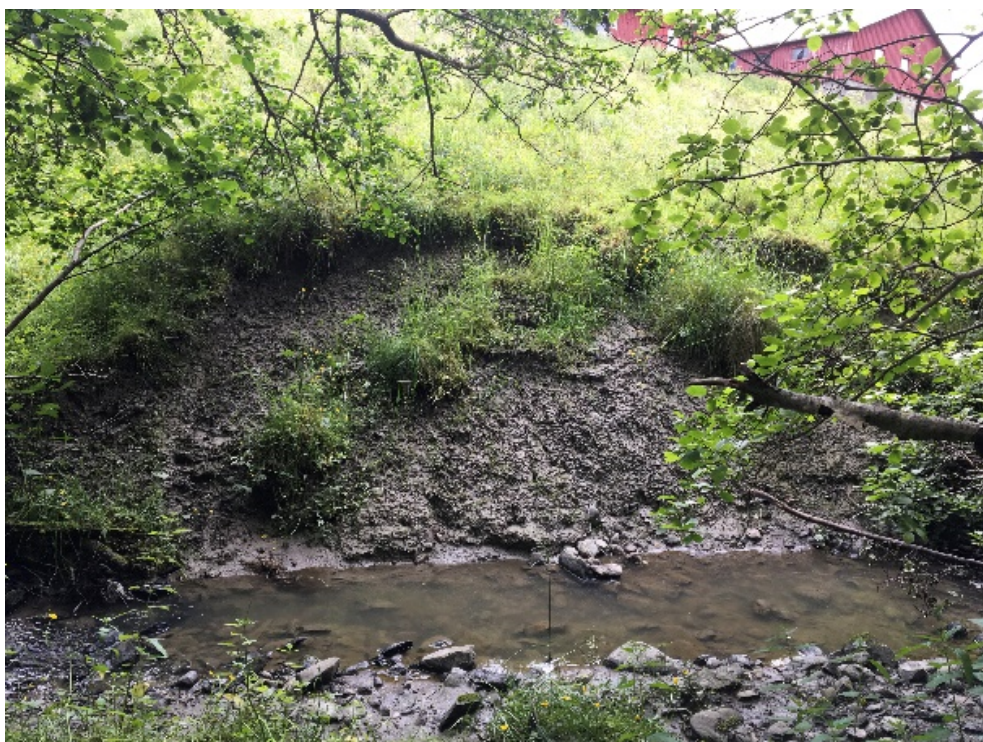
*B 11 Overflateglidning (noe erosjon).*

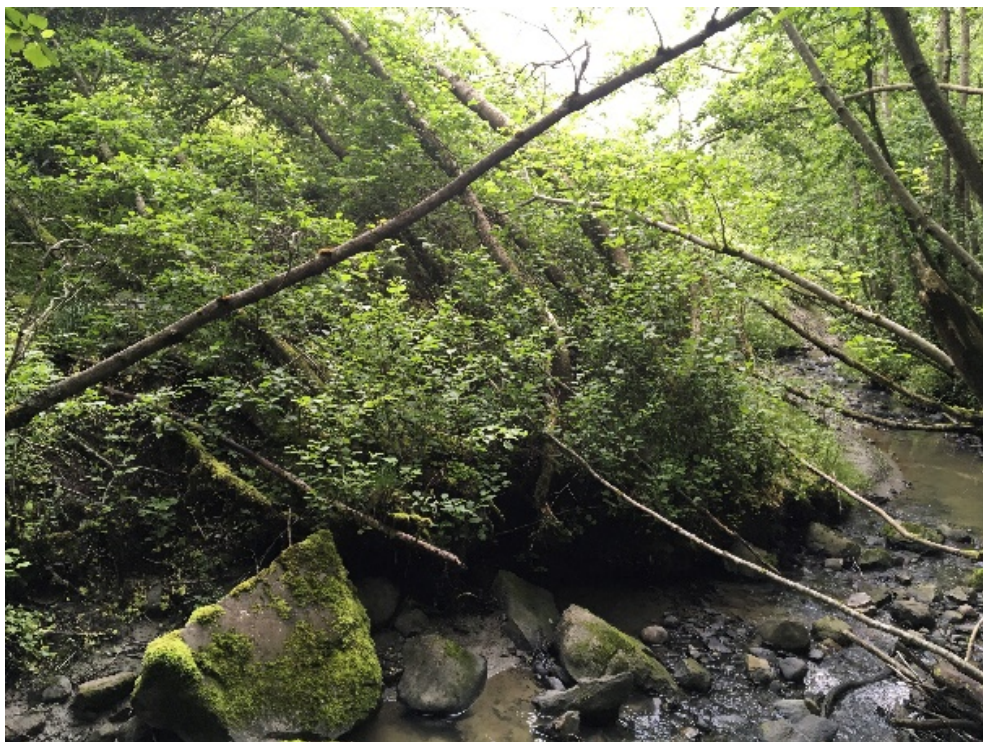
*B 12 Utglidning (noe erosjon).*

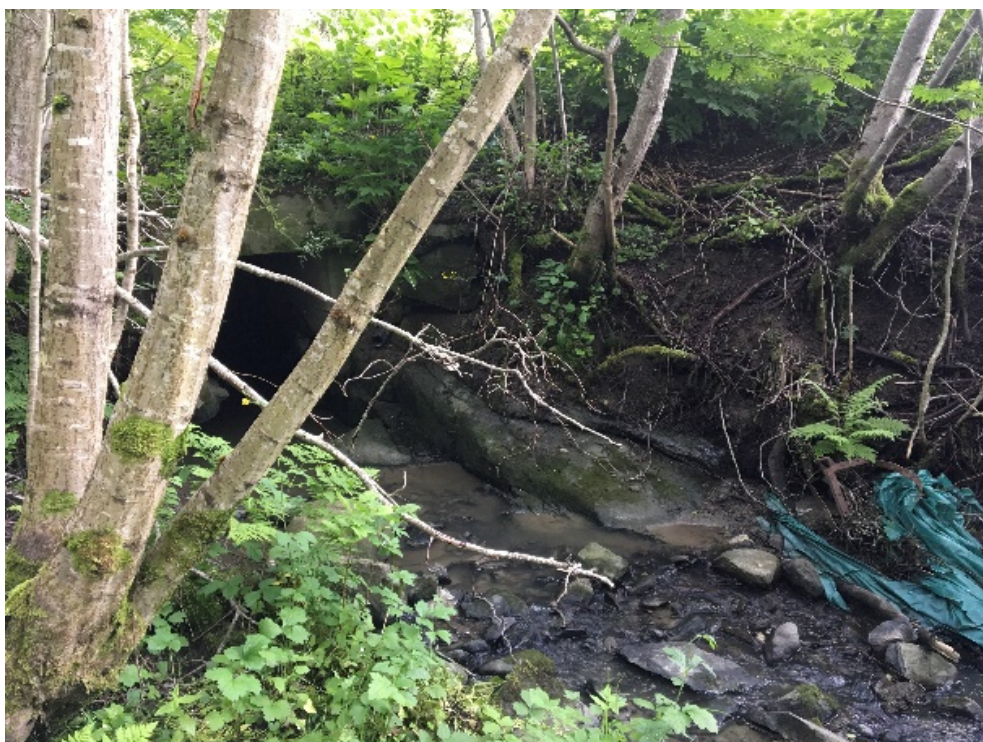
*B 13 Overflateglidninger (noe erosjon). Kulvert på berg.*

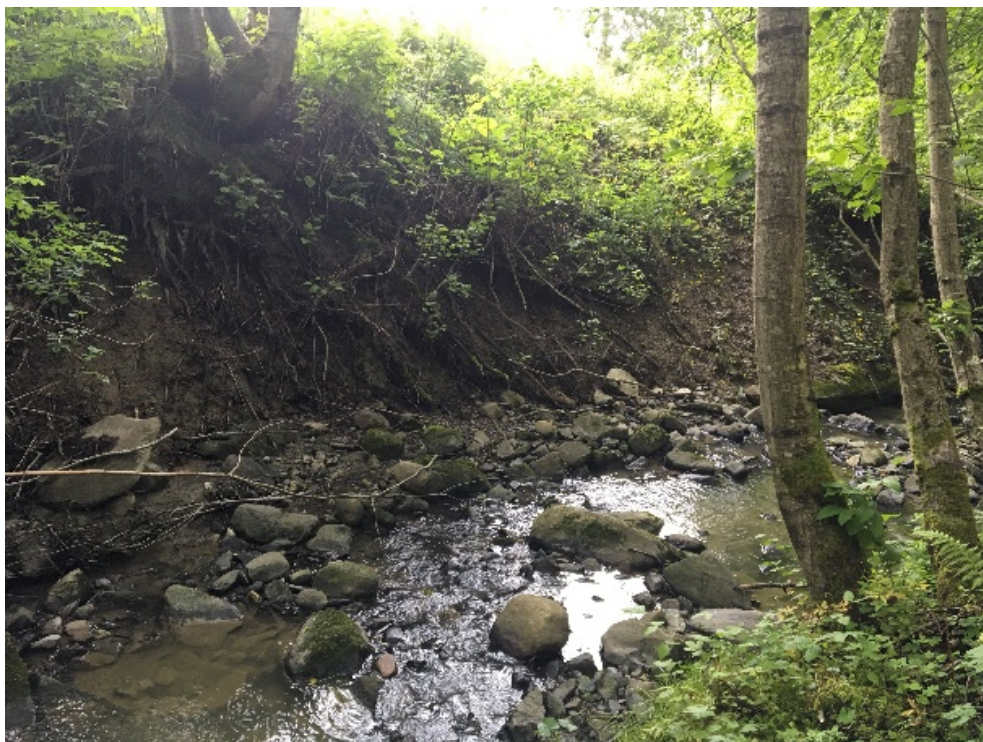
*B 14 Overflateglidninger (noe erosjon).*

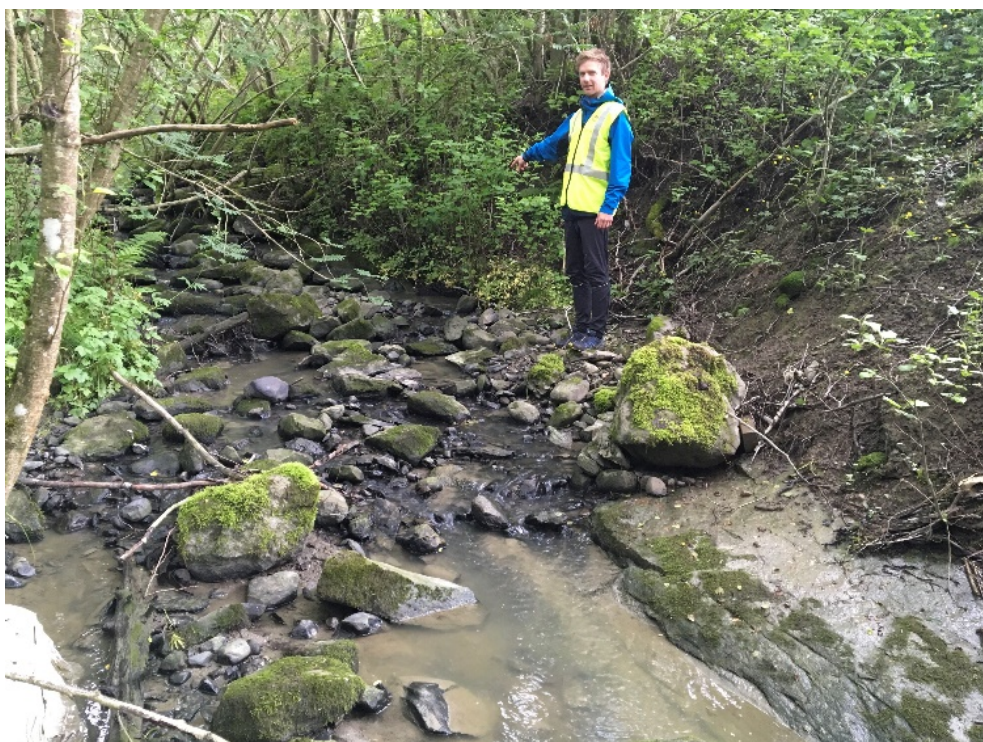
*B 15 Stein i bekkeløpet. Berg i dagen langs kanten.*

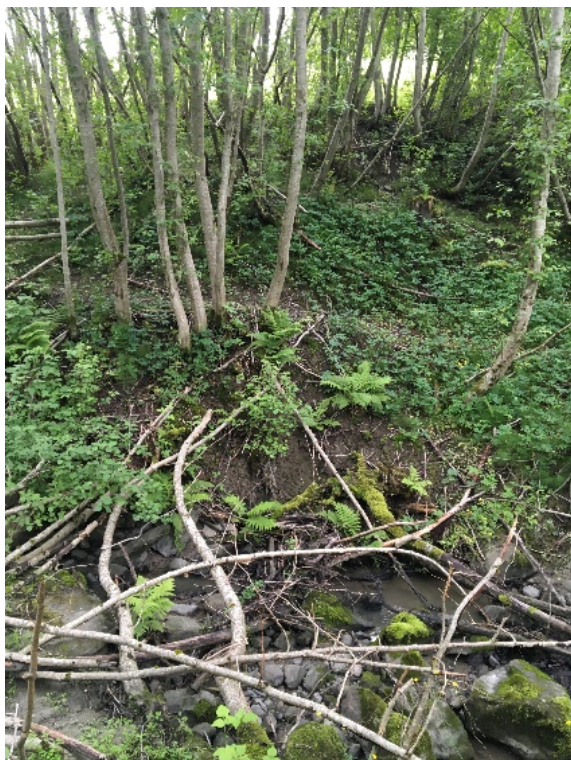
*B 16 Sig i skråning. Litt erosjon langs bekken.*

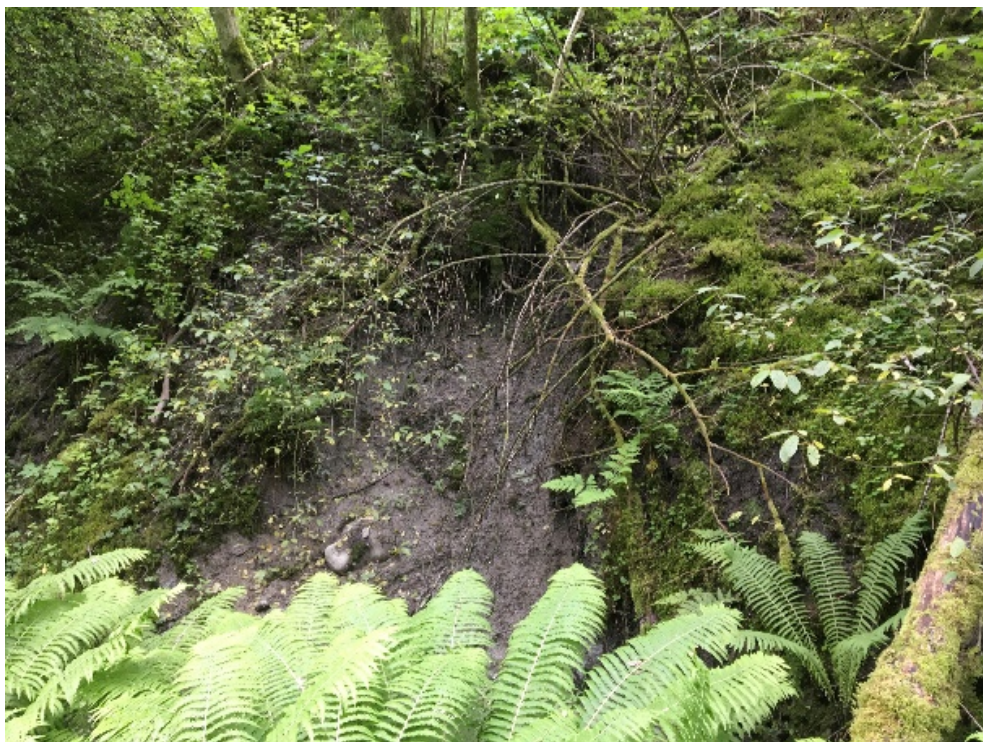
*B 1 Liten utglidning/utvasking (litt erosjon).*

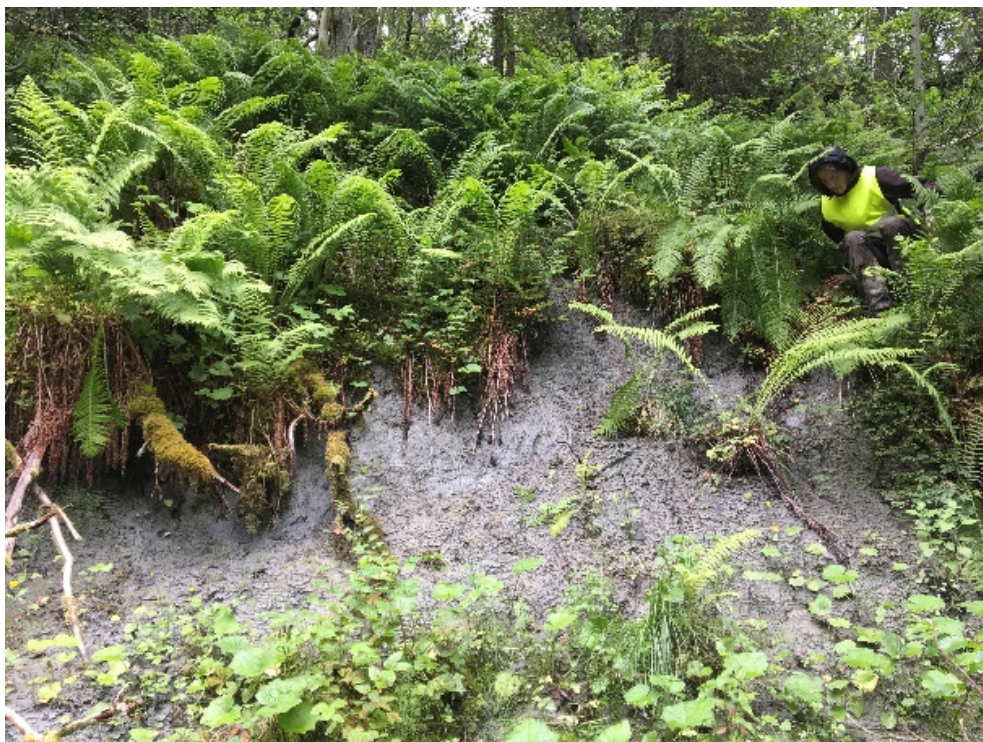
*B 2 Liten utglidning (noe erosjon).*

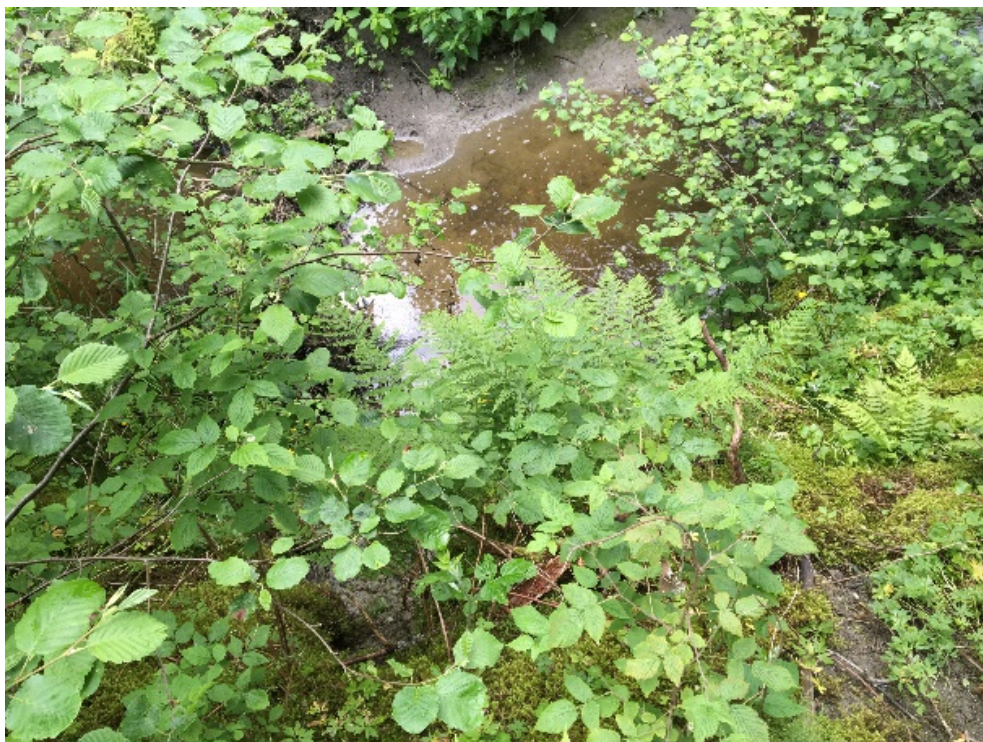
*B 4 Noe graving i yttersving (litt erosjon).*
