RAPPORT

Kvikkleiresoneutredning "light" Trøndelag Faresoner i Levanger og Inderøy kommuner

DELLEVERANSE 3

DOK.NR. 20170367-05-R

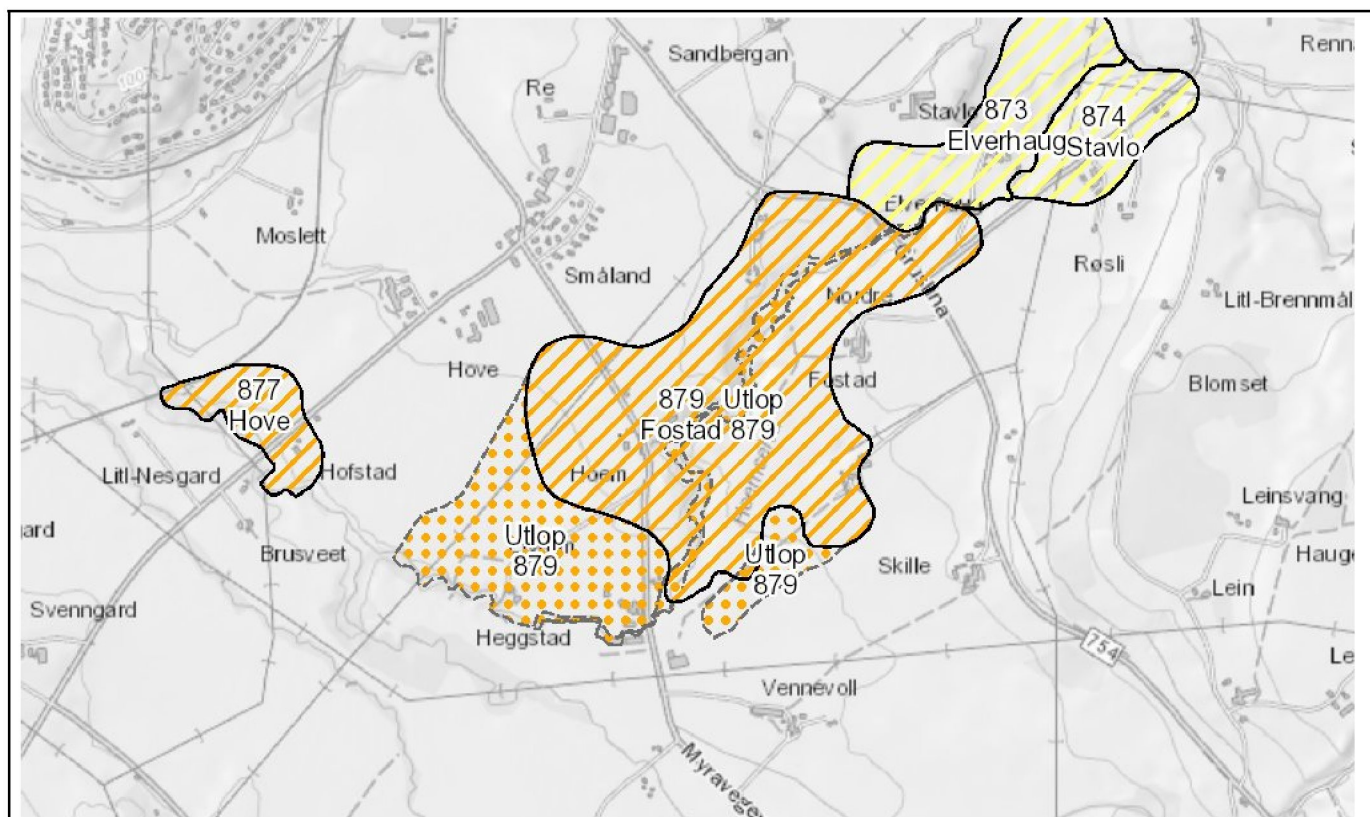
Kvikkleiresone 879: Fostad - Kommune: Levanger

Faregradklasse	Middels
Konsekvensklasse	Alvorlig
Risikoklasse	3
Grunnforhold	Mulig kvikkleire
Sonestatus	Supplerende undersøkelser/stabilitet
Opprettet	22.11.2004
Sist oppdatert	09.05.2018
Sist oppdatert av	STIFTELSEN NORGES GEOTEKNISKE INSTITUTT

Sonen ble opprettet i forbindelse med nasjonal kartlegging av områder med fare for kvikkleireskred på 1980-/1990-tallet. Revidert faregrad-, konsekvens- og risikoklasse i forbindelse med kvikkleiresoneutredning "light" Trøndelag i 2017/18 på bakgrunn av supplerende grunnundersøkelser utført i sonen av Multiconsult.

Faktor	Beskrivelse	Faregrad	Score	Vekt	Poeng
Skredaktivitet	Terrenget langs bekken er preget av skredgroper. Det har gått mange skred i umiddelbar nærhet av sonen.	Høy	3	1	3
Skråningshøyde i meter	Høydeforskjellen innen området er i overkant av 20 m og bratteste skråningshelning er ca 1:2.	20-30	2	2	4
Forkonsolidering pga terrengsenkning	Opprinnelig terreng har trolig ikke ligget vesentlig høyere enn dagens terreng. Antar normalkonsolidert.	1,0-1,2	3	2	6
Poretrykk	Det er ikke utført poretrykksmålinger. Det er ingen høydedrag i umiddelbar nærhet. Antar hydrostatisk poretrykk.	Hydrostatisk	0	3	0
Kvikkleiremektighet	Tolket sprøbruddmateriale/ kvikkleire fra oppunder elvenivå øst og sør-øst for Hoem gård og helt øst i sonen ved Nordre Fostad gård. Mektighet opp mot 9 m. Ikke påvist sprøbruddmateriale nord for Hoem gård vest for Hoemselva.	h/4-H/2	2	2	4
Sensitivitet	Antar at sensitiviteten ligger i intervallet 30-100.	30-100	2	1	2

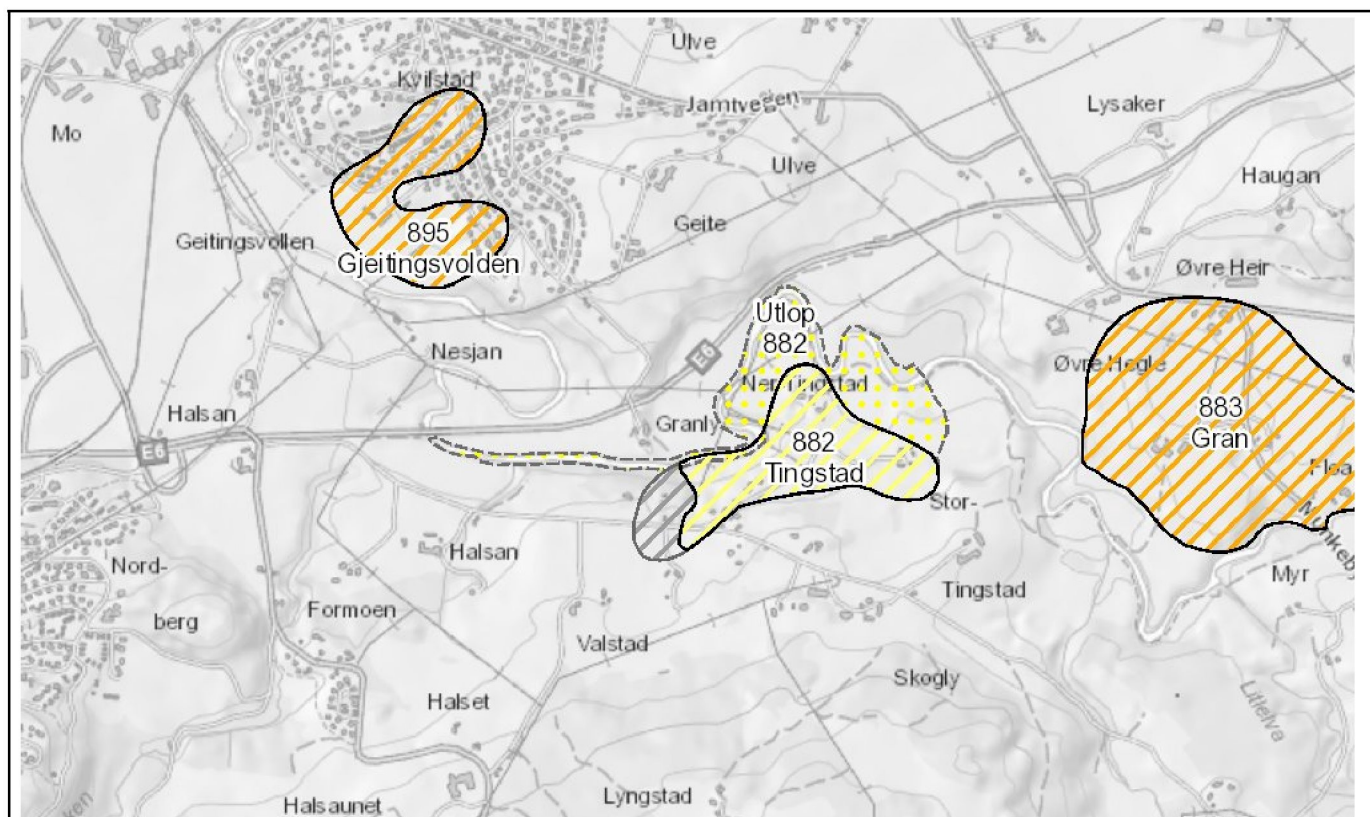
Kvikkleiresone 882: Tingstad - Kommune: Levanger

Faregradklasse	Lav
Konsekvensklasse	Alvorlig
Risikoklasse	3
Grunnforhold	Mulig kvikkleire
Sonestatus	Enkel undersøkelse
Opprettet	22.11.2004
Sist oppdatert	09.05.2018
Sist oppdatert av	STIFTELSEN NORGES GEOTEKNISKE INSTITUTT

Sonen ble opprettet i forbindelse med nasjonal kartlegging av områder med fare for kvikkleireskred på 1980-/1990-tallet. Revisjon av sonen i forbindelse med kvikkleiresoneutredning "light" Trøndelag i 2017/2018. Soneavgrænsningen er revidert på bakgrunn av supplerende grunnundersøkelser utført av Multiconsult høsten 2017. Bebyggelsen ved Tingstadveien 111/115 er tatt ut av sonen.

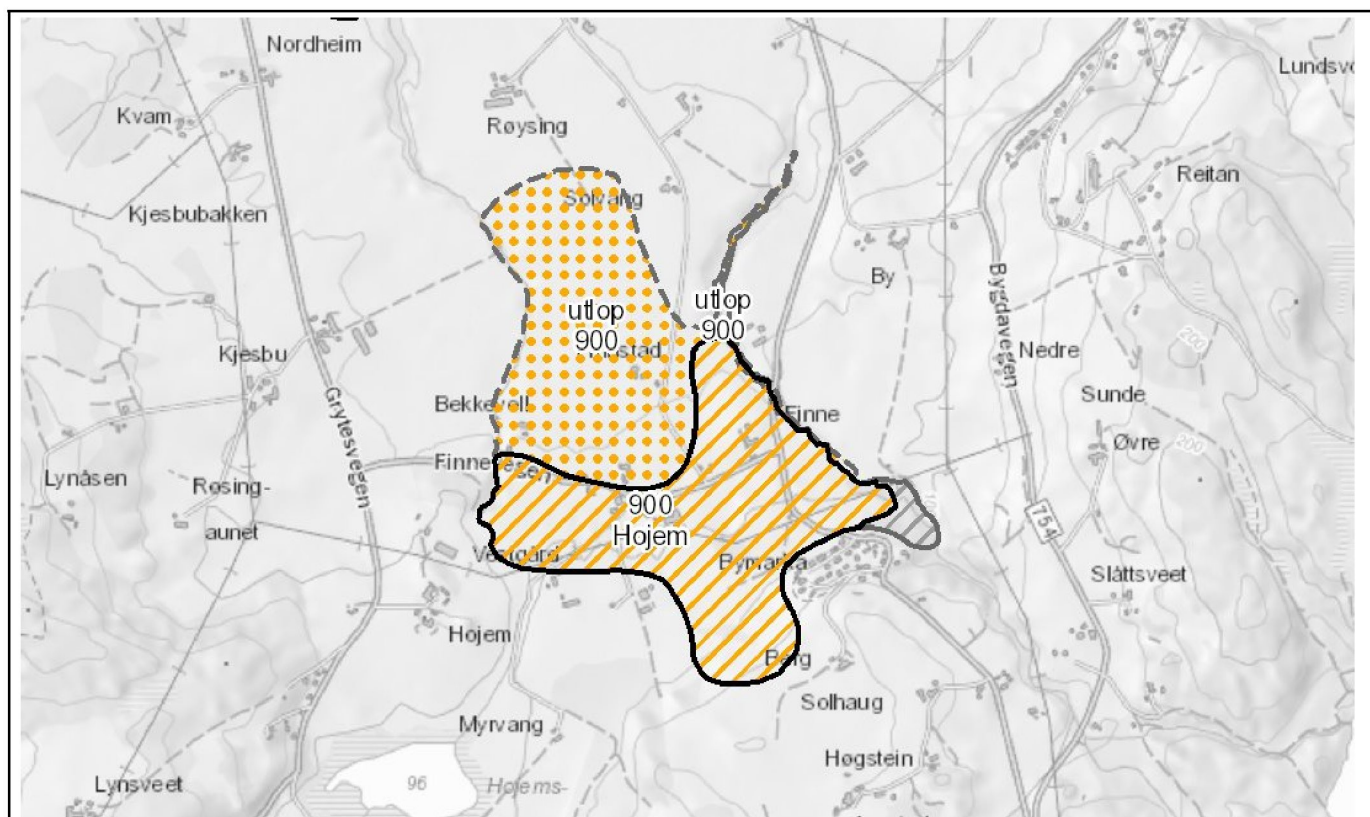
Kvikkleiresone 900: Hojem - Kommune: Levanger

Faregradklasse	Middels
Konsekvensklasse	Alvorlig
Risikoklasse	3
Grunnforhold	Mulig kvikkleire
Sonestatus	Supplerende undersøkelser/stabilitet
Opprettet	22.11.2004
Sist oppdatert	09.05.2018
Sist oppdatert av	STIFTELSEN NORGES GEOTEKNISKE INSTITUTT

Sonen ble opprettet i forbindelse med nasjonal kartlegging av områder med fare for kvikkleireskred på 1980-/1990-tallet. Revisjon av sonen i forbindelse med kvikkleiresoneutredning "light" Trøndelag i 2017/2018. Soneavgrensningen er revidert på bakgrunn av en befaring sommeren 2017 og supplerende grunnundersøkelser utført av Multiconsult høsten 2017.

Faktor	Beskrivelse	Faregrad	Score	Vekt	Poeng
Skredaktivitet	Kvartærgeologisk kart viser ingen skredgroper i eller i umiddelbar nærhet av sonen og det er ikke registrert skredhendelser i sonen.	Lav	1	1	1
Skråningshøyde i meter	Høydeforskjellen er ca 55 meter og skråningshelningen maks 1:2.	>30	3	2	6
Forkonsolidering pga terrengsenkning	Opprinnelig terreng har trolig ikke ligget høyere enn dagens terreng, men lokalt har elver og bekker erodert bort en del masse. Antar normalkonsolidert.	1,0-1,2	3	2	6
Poretrykk	Mangler poretrykksmålinger. Det er ingen høydedrag rundt sonen. Antar hydrostatisk poretrykk.	Hydrostatisk	0	3	0
Kvikkleiremektighet	Mulig sprøbruddmateriale fra 8-11 m dybde vest i sonen (dreietrykksondering 67). Kvikkleire tolket fra terreng og ned til 7 m dybde før det er påtruffet berg i 8,5 m dybde øst i sonen (dreietrykksondering 11).	h/4-H/2	2	2	4
Sensitivitet	Antar at kvikkleira har en sensitivitet i intervallet 30-100.	30-100	2	1	2

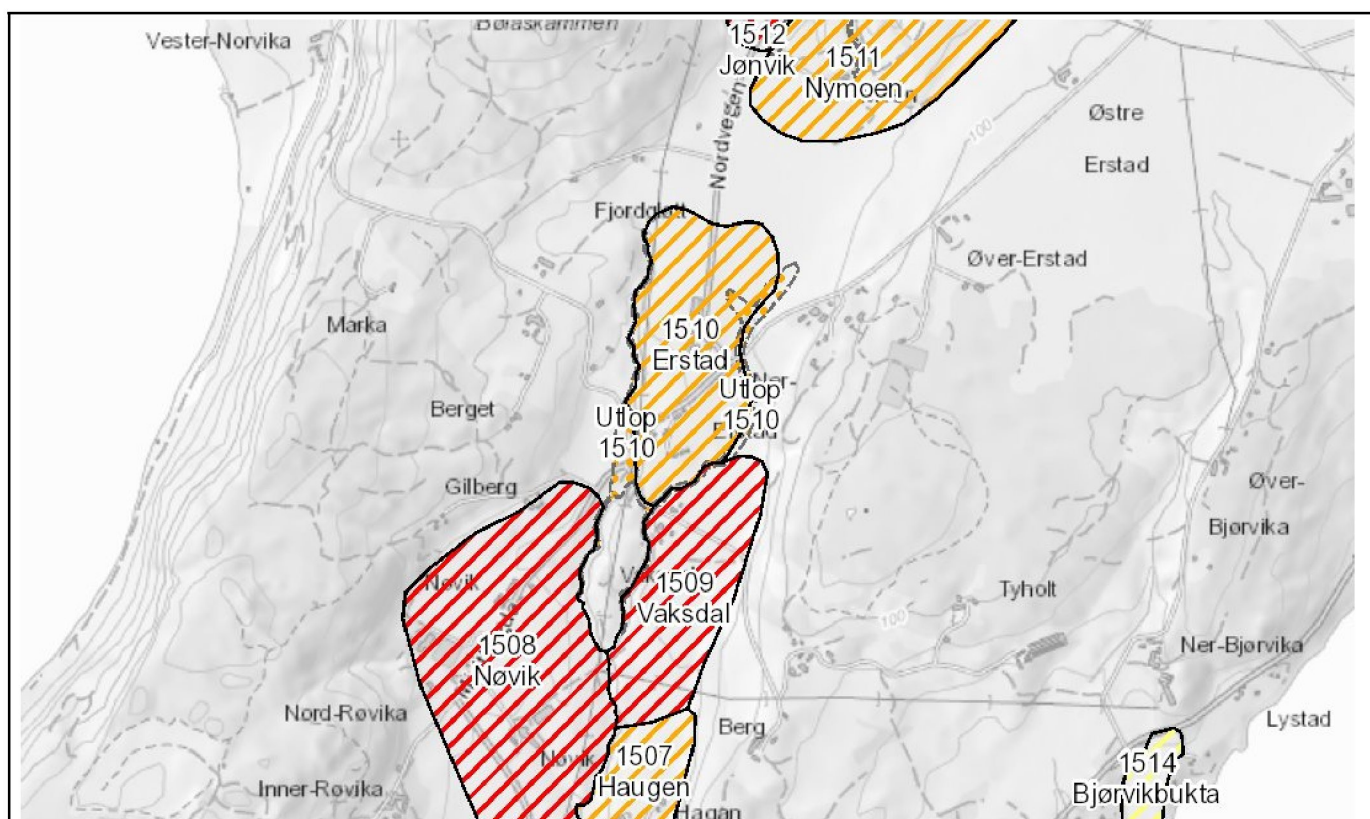
Kvikkleiresone 1510: Erstad - Kommune: Levanger

Faregradklasse	Middels
Konsekvensklasse	Alvorlig
Risikoklasse	3
Grunnforhold	Kvikkleire påvist, stabilitet ikke vurdert
Sonestatus	Supplerende undersøkelser/stabilitet
Opprettet	21.02.2006
Sist oppdatert	09.05.2018
Sist oppdatert av	STIFTELSEN NORGES GEOTEKNISKE INSTITUTT

Sonen ble opprettet i forbindelse med nasjonal kartlegging av områder med fare for kvikkleireskred. Revisjon av sonen i forbindelse med kvikkleiresoneutredning "light" Trøndelag i 2017/2018. Faregrad-, konsekvens- og risikoklasse er revidert på bakgrunn av en befaring sommeren 2017 og supplerende grunnundersøkelser utført av Multiconsult høsten 2017.

Fareberegning					
Faktor	Beskrivelse	Faregrad	Score	Vekt	Poeng
Skredaktivitet	Det gikk ett skred ved Nedre Gilberg for ca. 50 år siden. I tillegg gikk det et mindre skred i forbindelse med flommen i januar 2006.	Noe	2	1	2
Skråningshøyde i meter	Ca. 15 m	15-20	1	2	2
Forkonsolidering pga terrengsenkning	Platået ligger trolig på tidligere sjøbunn.	1,0-1,2	3	2	6
Poretrykk	Ingen indikasjon på lagdelt grunn i dreietrykksonderingen. Antar hydrostatisk.	Hydrostatisk	0	3	0
Kvikkleiremektighet	Antatt mektighet på 3 m sør i sonen og 10,5 m midt i sonen.	>H/2	3	2	6
Sensitivitet	Antatt 30-100.	30-100	2	1	2
Erosjon	Bekken i sørøst: Oppdemt grått vann øverst. Litt graving i sideterreng. Ingen erosjon i åpent terreng lengst sør. Bekken i vest: Stedvis stein i bekkeløpet. Litt graving i sideterreng, enkelte små utglidninger. Berg i dagen i nord og sør.	Lite	1	3	3
Inngrep	Jordbruksdrenering, bekkelukking. Vegfylling.	Liten forbedring	-1	3	-3

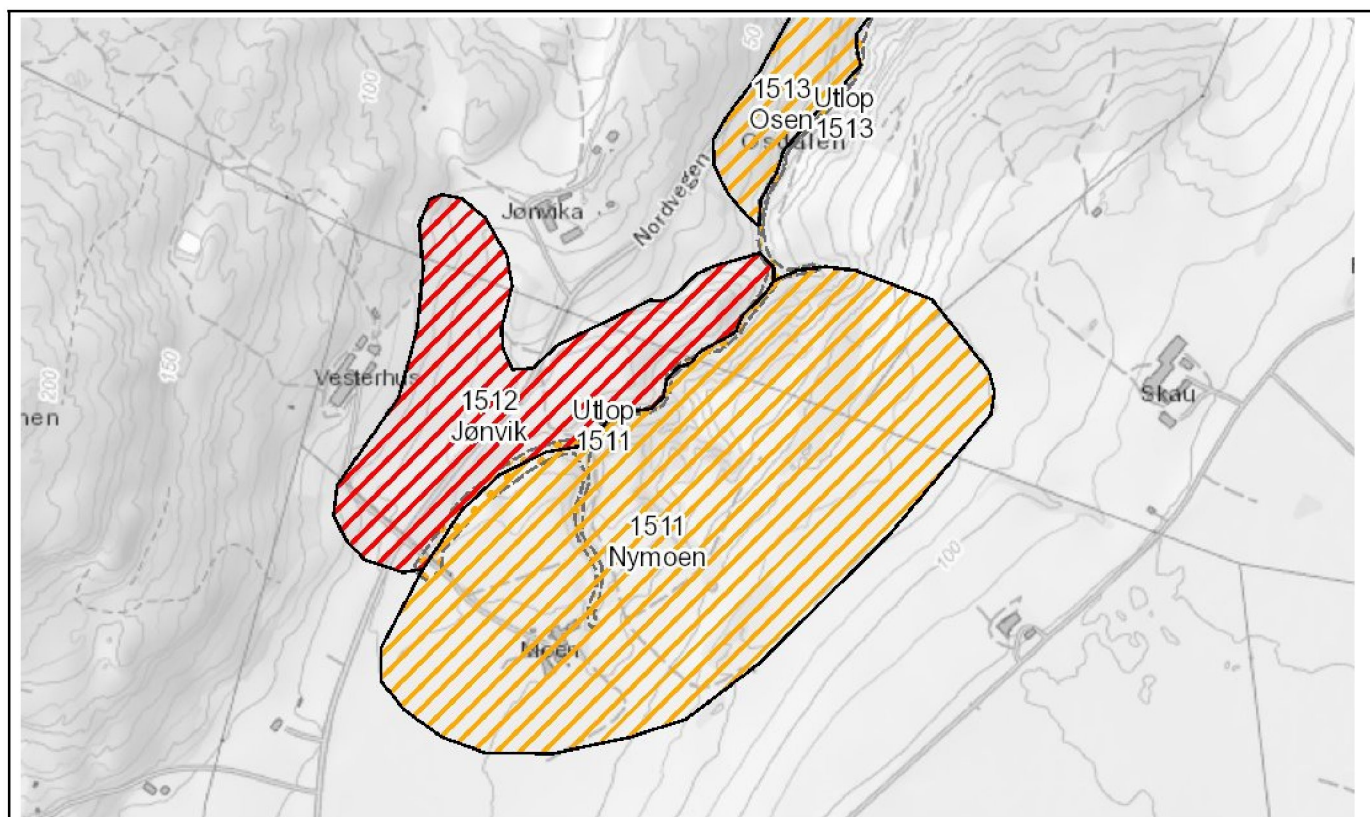
Kvikkleiresone 1511: Nymoen - Kommune: Levanger

Faregradklasse	Middels
Konsekvensklasse	Alvorlig
Risikoklasse	3
Grunnforhold	Kvikkleire påvist, stabilitet ikke vurdert
Sonestatus	Supplerende undersøkelser/stabilitet
Opprettet	21.02.2006
Sist oppdatert	09.05.2018
Sist oppdatert av	STIFTELSEN NORGES GEOTEKNISKE INSTITUTT

Sonen ble opprettet i forbindelse med nasjonal kartlegging av områder med fare for kvikkleireskred. Revisjon av sonen i forbindelse med kvikkleiresoneutredning "light" Trøndelag i 2017/2018. Faregrad-, konsekvens- og risikoklasse er revidert på bakgrunn av en befaring sommeren 2017 og supplerende grunnundersøkelser utført av Multiconsult høsten 2017.

Faktor	Beskrivelse	Faregrad	Score	Vekt	Poeng
Skredaktivitet	Ingen kjent	Ingen	0	1	0
Skråningshøyde i meter	Opp mot 30 m.	20-30	2	2	4
Forkonsolidering pga terrengsenkning	Platået er trolig tidligere sjøbunn.	1,0-1,2	3	2	6
Poretrykk	Antatt hydrostatisk.	Hydrostatisk	0	3	0
Kvikkleiremektighet	Antatt kvikkleire med mektighet >17 m ved Moen gård.	>H/2	3	2	6
Sensitivitet	Antatt 30-100	30-100	2	1	2
Erosjon	Bekken går på berg i nord. Stein i bekkeløpet et stykke sørover, litt erosjon i leire i sideterreng. Derfra eroderer bekken direkte i leire. Flere større utglidninger. Sør for driftsveien: tett vegetasjon. Lite vannføring. Enkelte utglidninger.	Noe	2	3	6
Inngrep	Jordbruksdrenering.	Liten forbedring	-1	3	-3
Total poengsum					21
Prosent av maks					41.18
Sist oppdatert	09.05.2018

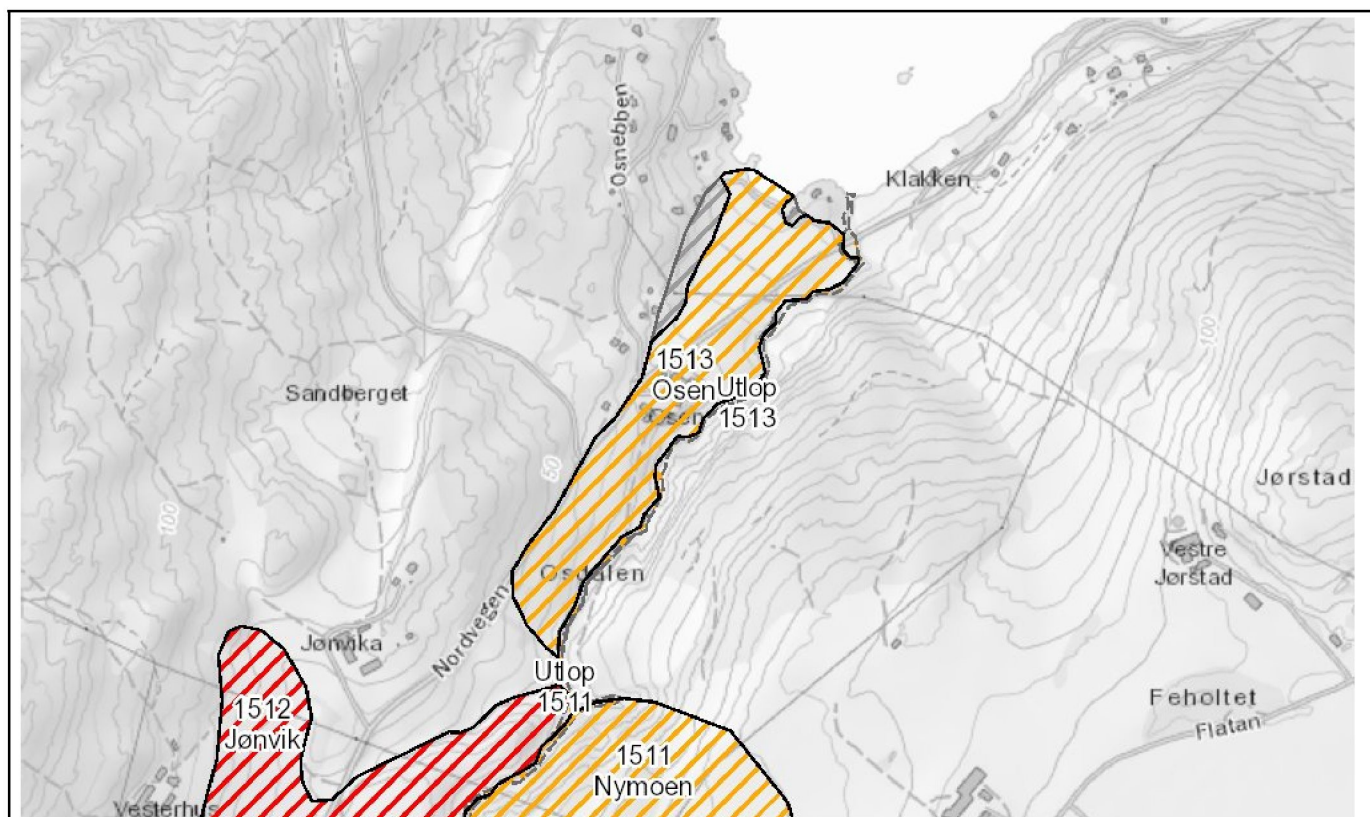
Kvikkleiresone 1513: Osen - Kommune: Levanger

Faregradklasse	Middels
Konsekvensklasse	Alvorlig
Risikoklasse	3
Grunnforhold	Mulig kvikkleire
Sonestatus	Enkel undersøkelse
Opprettet	21.02.2006
Sist oppdatert	09.05.2018
Sist oppdatert av	STIFTELSEN NORGES GEOTEKNISKE INSTITUTT

Sonen ble opprettet i forbindelse med nasjonal kartlegging av områder med fare for kvikkleireskred. Revisjon av sonen i forbindelse med kvikkleiresoneutredning "light" Trøndelag i 2017/2018. Soneavgrensning og faregrad-, konsekvens- og risikoklasse er revidert på bakgrunn av en befaring sommeren 2017 og supplerende grunnundersøkelser utført av Multiconsult høsten 2017.

Faktor	Beskrivelse	Faregrad	Score	Vekt	Poeng
Skredaktivitet	Kvartærgeologisk kart viser ingen skredgroper i eller i nærheten av sonen, og det er ikke registrert skredhendelser i sonen. Terrenget langs bekken er imidlertid preget av skredgroper.	Noe	2	1	2
Skråningshøyde i meter	Totalt ca. 50 m høydeforskjell innen sonen. Skråningshøyde ca. 10 m fra bekken.	<15	0	2	0
Forkonsolidering pga terrengsenkning	Plataået ligger trolig på tidligere sjøbunn.	1,0-1,2	3	2	6
Poretrykk	Fjell på begge sider av sonen. Dreietrykksonderingen indikerte lagdeling. Området kan dermed være drenert. Antar hydrostatisk.	Hydrostatisk	0	3	0
Kvikkleiremektighet	Dreietrykksondering nr. 9 var tidligere tolket som kvikt fra 12 m dybde. Ny dreietrykksondering med prøvetaking i fire dybder samme sted viser leire med silt- og sandlag, omrørt skjærstyrke > 2 kPa og sensitivitet < 15. Ukjent ned mot fjorden.	>H/2	3	2	6
Sensitivitet	<15 der det er tatt prøver. Ukjent ned mot fjorden, antatt 30-100.	30-100	2	1	2

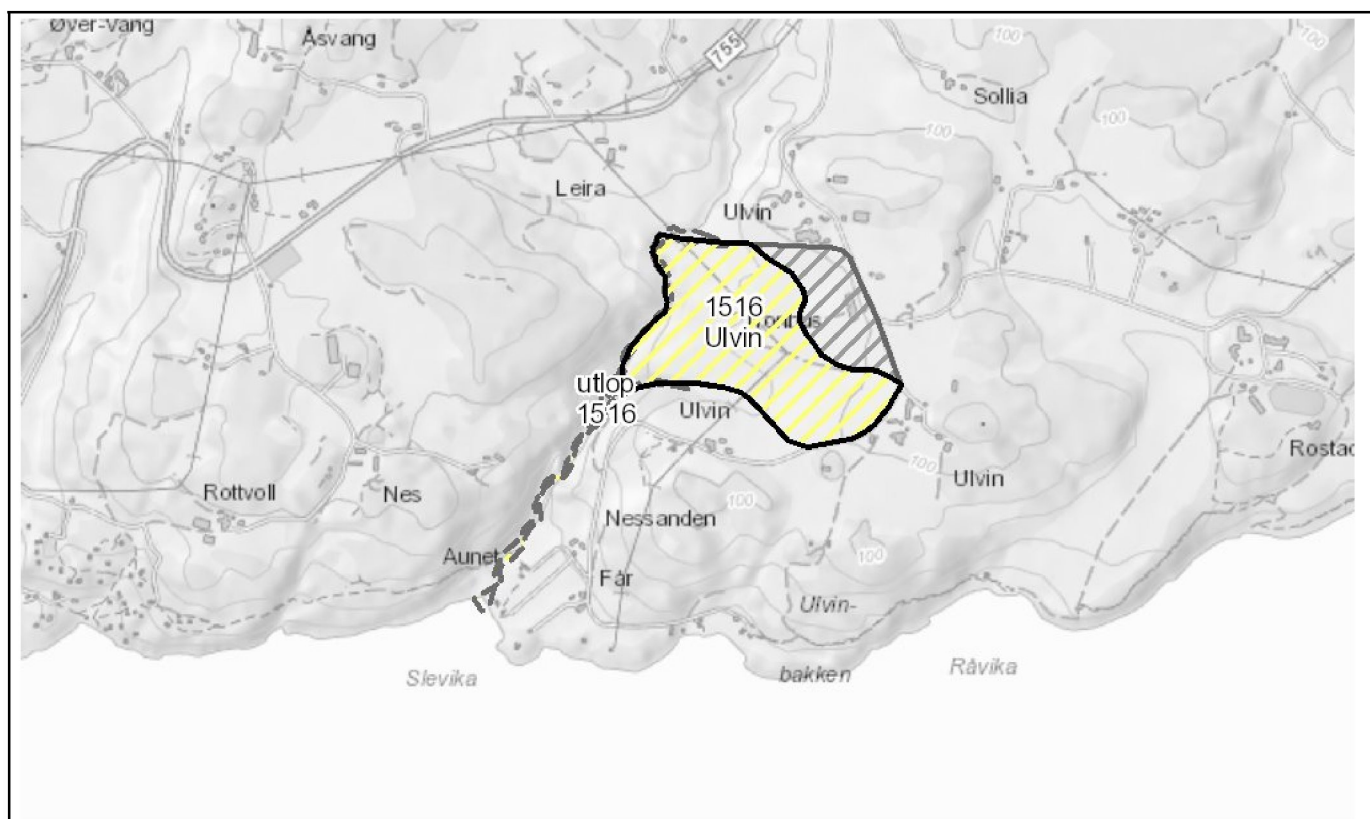
Kvikkleiresone 1516: Ulvin - Kommune: Inderøy

Faregradklasse	Lav
Konsekvensklasse	Mindre alvorlig
Risikoklasse	2
Grunnforhold	Mulig kvikkleire
Sonestatus	Enkel undersøkelse
Opprettet	21.02.2006
Sist oppdatert	09.05.2018
Sist oppdatert av	STIFTELSEN NORGES GEOTEKNISKE INSTITUTT

Sonen ble opprettet i forbindelse med nasjonal kartlegging av områder med fare for kvikkleireskred. Revisjon av sonen i forbindelse med kvikkleiresoneutredning "light" Trøndelag i 2017/2018. Soneavgrensning og faregrad-, konsekvens- og risikoklasse er revidert på bakgrunn av en befaring sommeren 2017 og supplerende grunnundersøkelser utført av Multiconsult høsten 2017. Tronhus gård er tatt ut av sonen.

Faktor	Beskrivelse	Faregrad	Score	Vekt	Poeng
Skredaktivitet	Ingen kjente skredhendelser i elveleiet.	Ingen	0	1	0
Skråningshøyde i meter	Over 30 m.	>30	3	2	6
Forkonsolidering pga terrengsenkning	Gårdene Ulvin og Tronhus ligger trolig på tidligere sjøbunn. Størstedelen av sonen befinner seg under dette nivået. Antar en liten overkonsolidering.	1,2-1,5	2	2	4
Poretrykk	Antar hydrostatisk.	Hydrostatisk	0	3	0
Kvikkleiremektighet	Dreietrykksondering nr. 14 indikerte 15 m tykkelse.	h/4-H/2	2	2	4
Sensitivitet	Antatt 30-100	30-100	2	1	2
Erosjon	Hågåelva: Mye stein i bekkeløpet. Ingen erosjon langs vestkanten av sonen. Små utglidninger helt sør i sonen og i yttersvinger helt nord i sonen. Sidebekk: Mindre utglidninger. Mye stein i bekkeløpet.	Lite	1	3	3
Inngrep	Ravinedalen nedenfor gårdsbebyggelsen på Ulvin ble fylt igjen for 40 år siden. Lokalt vil dette ha en forbedrende effekt, men liten betydning for sonen i sin helhet. Hågåelva er steinsatt.	Liten forbedring	-1	3	-3
