# Turistvegen 277 - 279

Skredfarevurdering

DATO / REVISJON: 6. juni 2018 / 01

DOKUMENTKODE: 10203390-RIGberg-RAP-001

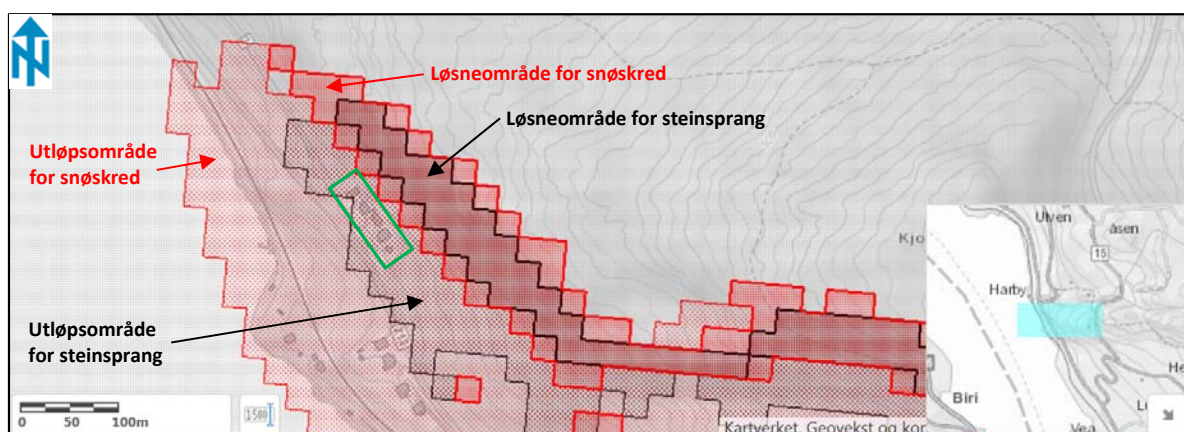
I følge aktsomhetskartene (ref. [www.skrednett.no](http://www.skrednett.no)) for skred (steinsprang, snøskred og jord/flomskred) er det risiko for to typer skred i det aktuelle området som er relevant for Turistvegen 277 og 279; steinsprang og snøskred, se fig. 4.

Figur 4: Aktsomhetskart for steinsprang (sort skravur) og snøskred (rød skravur). Kilde: NVE Atlas. Vi har påført anvisning av løsneområder og utløpsområder for skred med piler. Vi har også markert boligeiendommene i Turistvegen 277 og 279 med grønt rektangel.

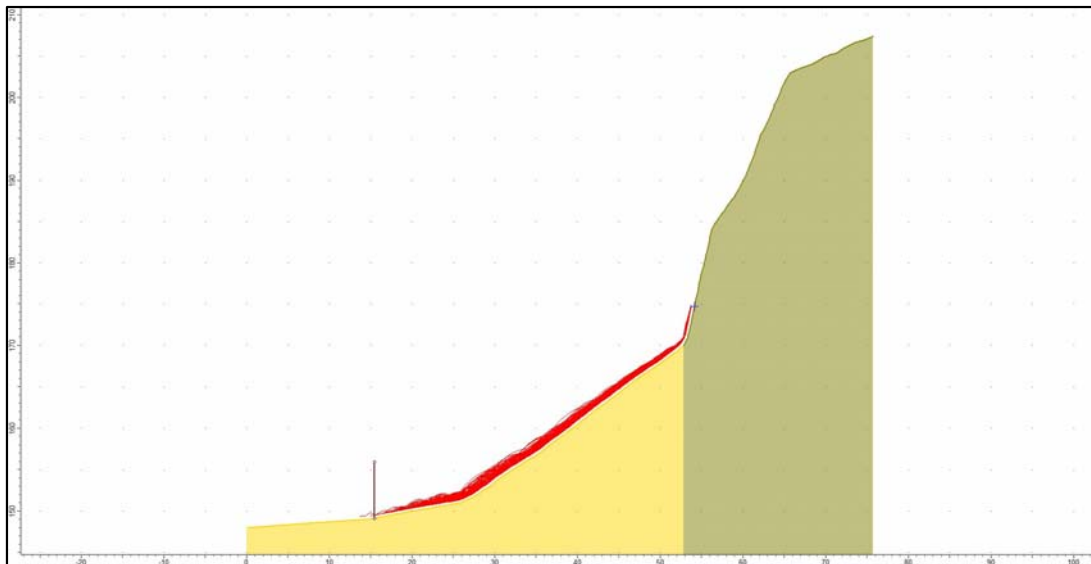
Vi startet med å simulere steinspranget 25.04.2018, som hadde kjent posisjon for løснеområde og kjent endepunkt. Ved å foreta gjentakende simuleringer med stadig endring av inngangsparametre kom vi frem til et sett med parametre for underlaget i fjellskrenten (bergblotninger, ur, ur med skog m.m.) som ga et resultatbilde som stemte bra med det faktiske steinspranget. «Pentagon» ble valgt som standard blokkform.

Figur 9: Skjermbilde fra RocFall som viser simulering av steinspranget den 25.04.2018. Den vertikale streken nederst i profilet (B, ref. fig. 8) markerer punktet der steinblokken stoppet. Simuleringen gir et representativt bilde av gjentatte simuleringer med statistisk fordeling av 100 blokker er utløst fra det samme løśnieområdet.

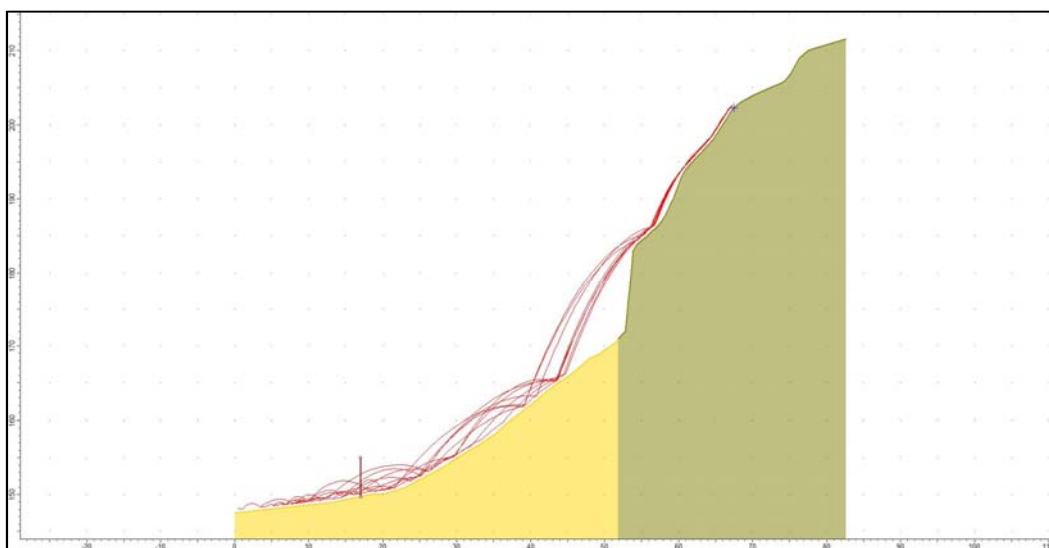
Figur 10: Steinsprangsimulering på Profil A

Med utgangspunkt i det datasettet som er benyttet for simuleringen av steinspranget den 25.04.2018, har vi foretatt simulering av steinsprang på til sammen 6 profiler, A – F, som vist på fig. 8. Faktisk registrerte, antatt ustabile blokker og bergpartier er tilordnet profilene. En viss grad av konservativt skjønn er foretatt i denne sammenheng. Fig. 10 – 15 viser typiske simuleringresultater på de ulike profilene. Disse viser statistisk fordeling av 10 stk. simulerte blokker fra samme posisjon. De vertikale strekene nederst i profilene markerer bygningsvegg nærmest fjellskrenten.

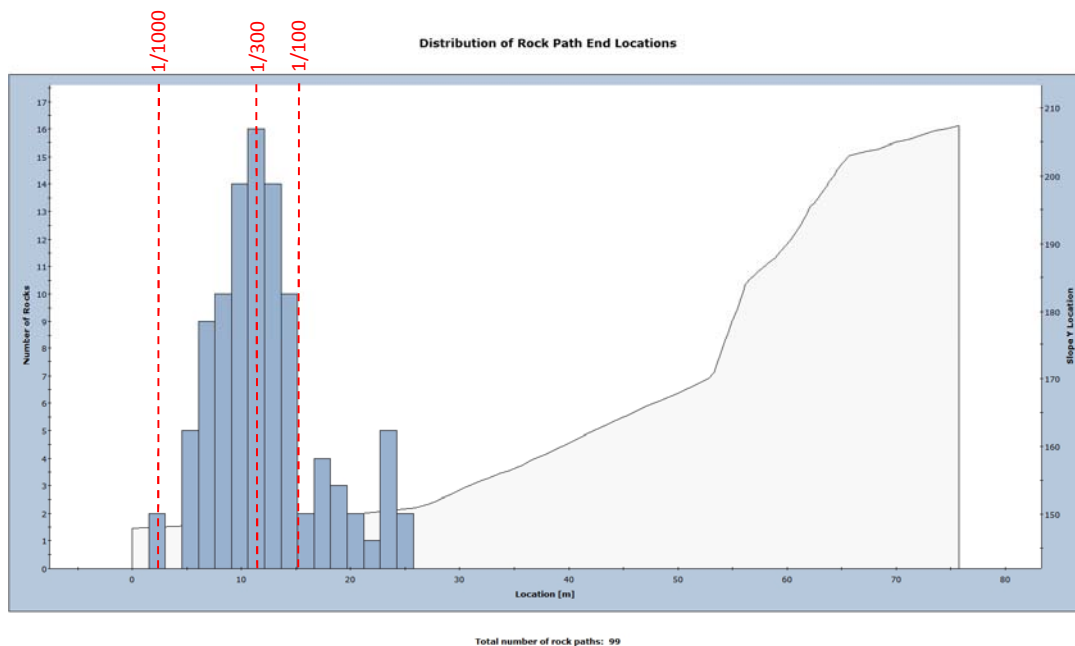
Figur 16: Eksempel på graf generert i RocFall, der det er vist en statistisk fordeling av endepunkter for steinsprang utløst i Profil B. Røde stiplede streker markerer typiske posisjoner i diagrammene der faregrensene for faresone 1/100, 1/300 og 1/1000 er antatt, basert på den statistiske fordelingen av endepunkter.

- Faresone 1/100: Øvre grense for hovedtyngden av statistisk fordelte endepunkter
- Faresone 1/300: Tyngdepunktet for statistisk fordelte endepunkter
- Faresone 1/1000: Ytterste statistiske endepunkt i simuleringen.

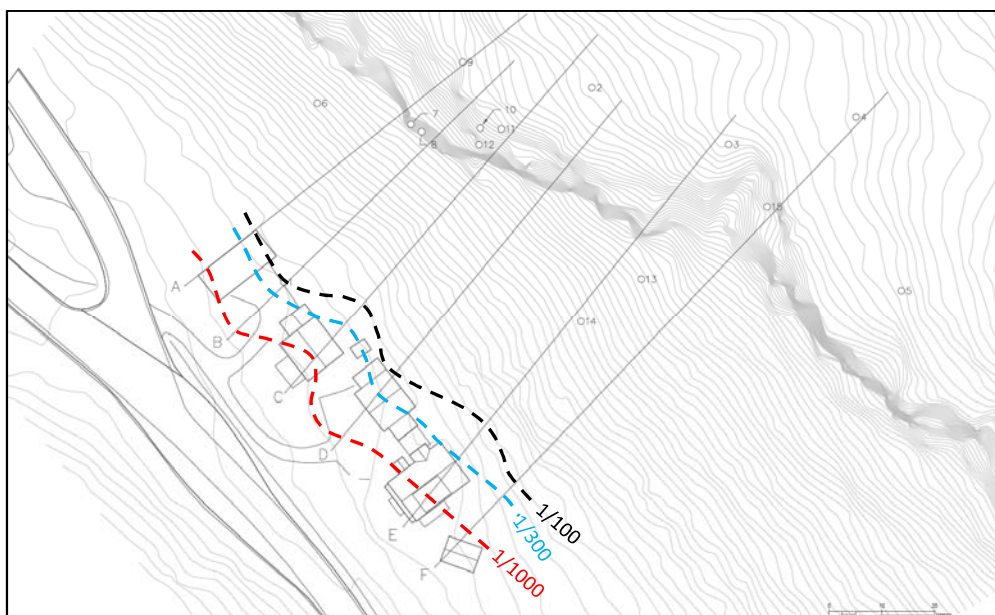
Ut fra disse prinsippene har vi plottet faregrenser pr. faresone og pr. profil på kartet, se fig. 17.

Figur 17: Tolkede faregrenser 1/100, 1/300 og 1/1000.
