Skredfarevurdering Stjørdal-Steinkjer

FAREUTREDNINGER SONE 554, 877, 893

DOK.NR. 20150042-03-R

REV.NR. 0 / 2015-10-15

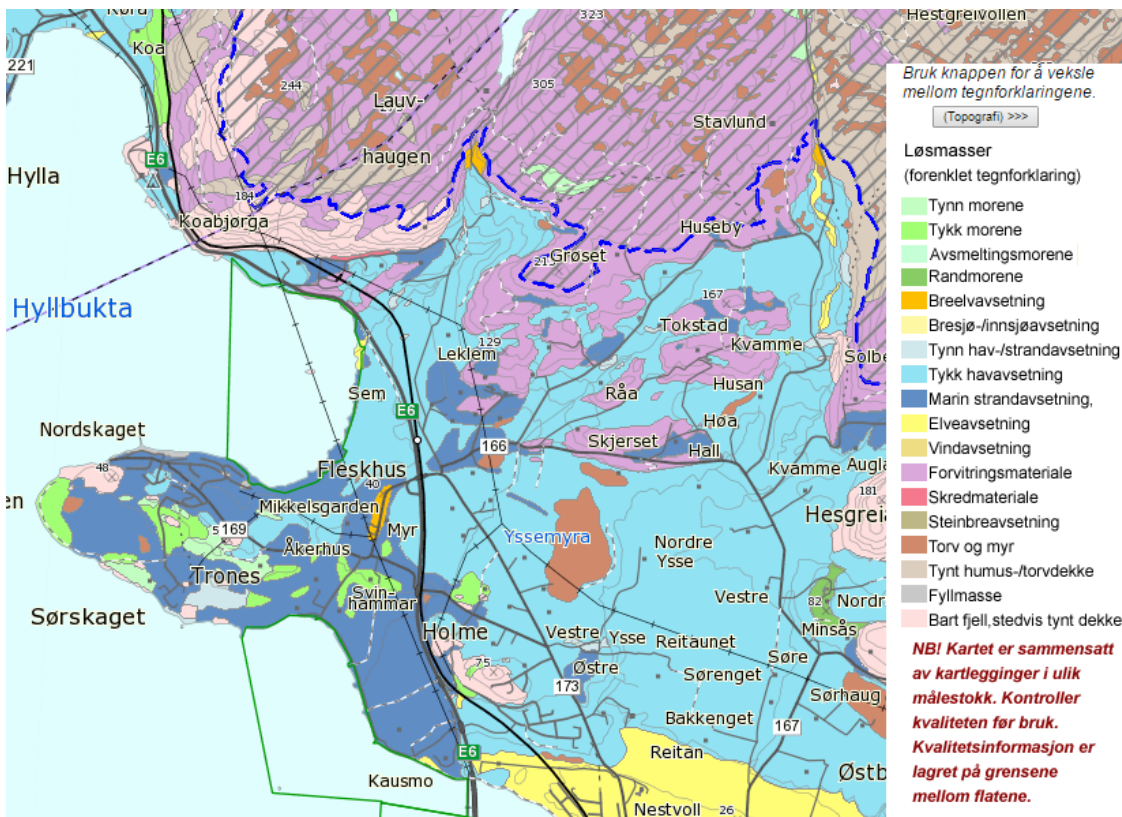
Sonen ligger under marin grense og ifølge NGUs løsmassekart er det indikert at området er dekket av tykk havavsetning, se Figur 7. Derfor er det mulig at massive masser av kvikkleire kan forekomme.

Figur 7. Løsmasser i området rundt sone 554 Fleskhus samt marin grense. (<http://geo.ngu.no/kart/losmasse/>)

Grunnundersøkelsene som er utført, ref. /2/, inkluderer to borpunkter i sonen og begge dreietrykksonderinger indikerer kvikkleire og det er bekreftet i det ene borpunktet hvor det er tatt prøvetaking og utført laboratorieforsøk.

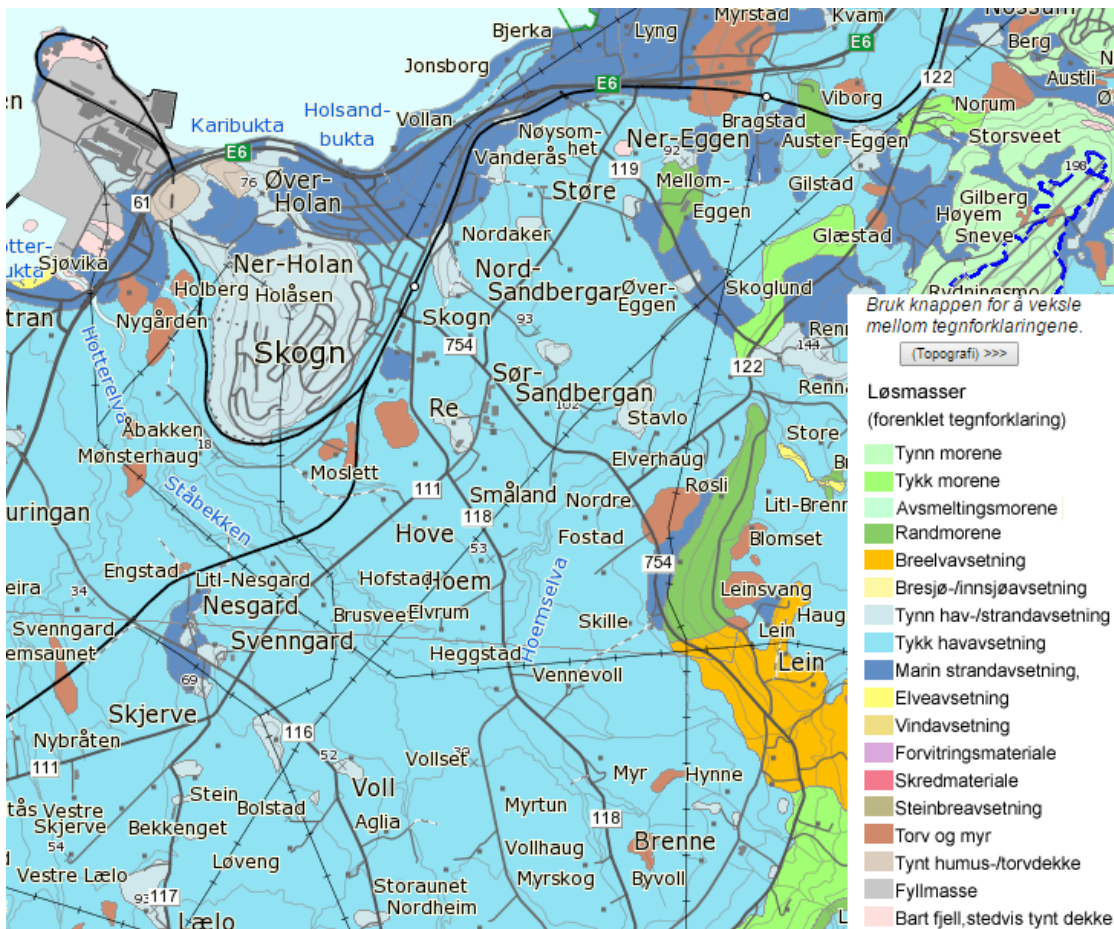
Det har tidligere gått mange kvikkleireskred i dette området, og skredaktiviteten har historisk sett vært høy. Sonen ligger under marin grense og ifølge NGUs løsmassekart er det indikert at området er dekket av tykk havavsetning, se Figur 8.

Figur 8. Løsmasser i området rundt sone 877 Hove samt marin grense. (<http://geo.ngu.no/kart/losmasse/>)

Grunnundersøkelsene som er utført, ref. /2/, består av syv borpunkter og alle dreietrykksonderinger indikerer kvikkleire, hvilket er bekreftet i begge borpunktene hvor det er tatt prøvetaking og utført laboratorieforsøk.

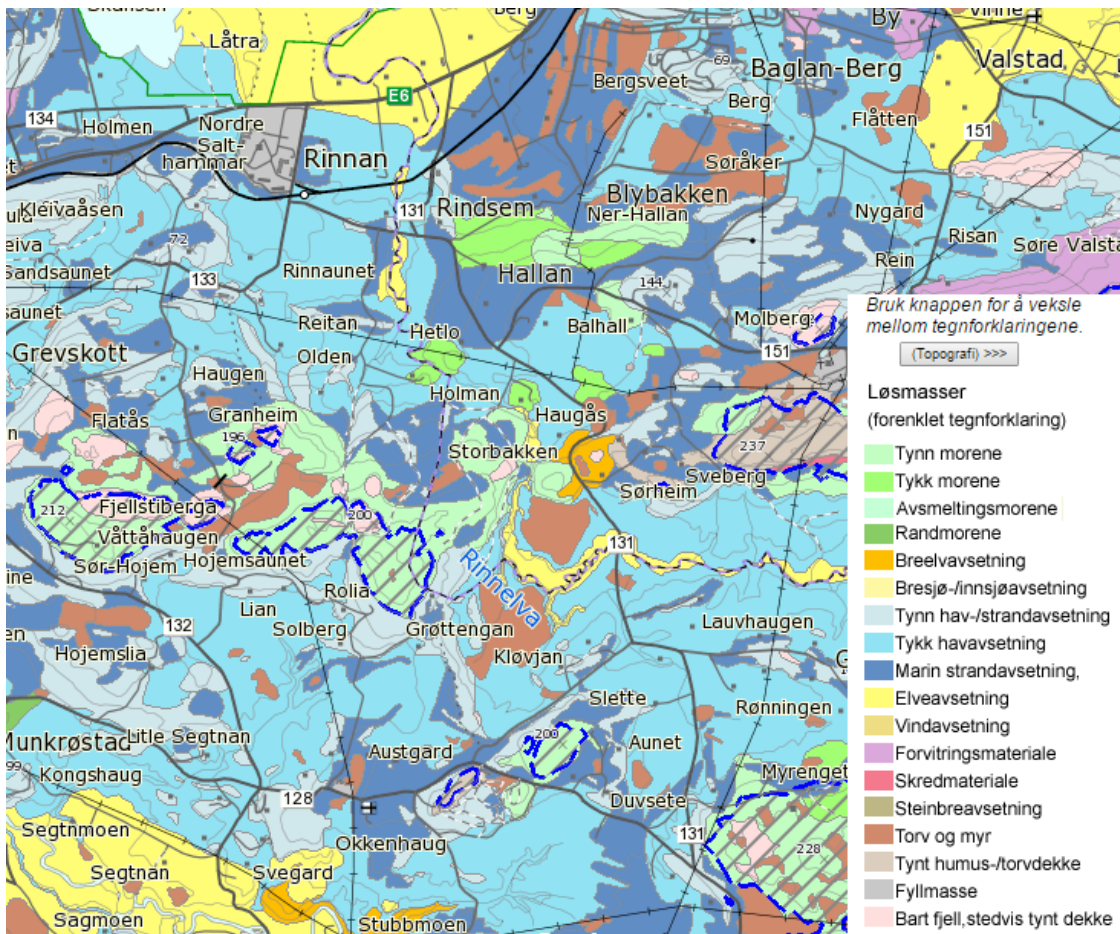
Det har tidligere gått mange kvikkleireskred i dette området, og skredaktiviteten har historisk sett vært høy. Sonen avgrenses mot gammel rasgrop i sør. Sonen ligger under marin grense og ifølge NGUs løsmassekart er det indikert at området er dekket av tykk havavsetning, se Figur 9.

Figur 9. Løsmasser i området rundt sone 9893 Rinnan samt marin grense.
 (<http://geo.ngu.no/kart/losmasse/>)

Grunnundersøkelsene som er utført, ref. /2/, består av seks borpunkter og tre av dreie-trykksonderingene indikerer kvikkleire, herav to borpunkter nord for jernbanen og en enkelt sør for jernbanen. Fra prøvetaking og laboratorieforsøk er det funnet at borpunktet sør for jernbanen ikke inneholder kvikkleire, mens kvikkleire er bekreftet i det ene borpunktet nord for jernbanen hvor det er tatt prøvetaking og utført laboratorieforsøk.

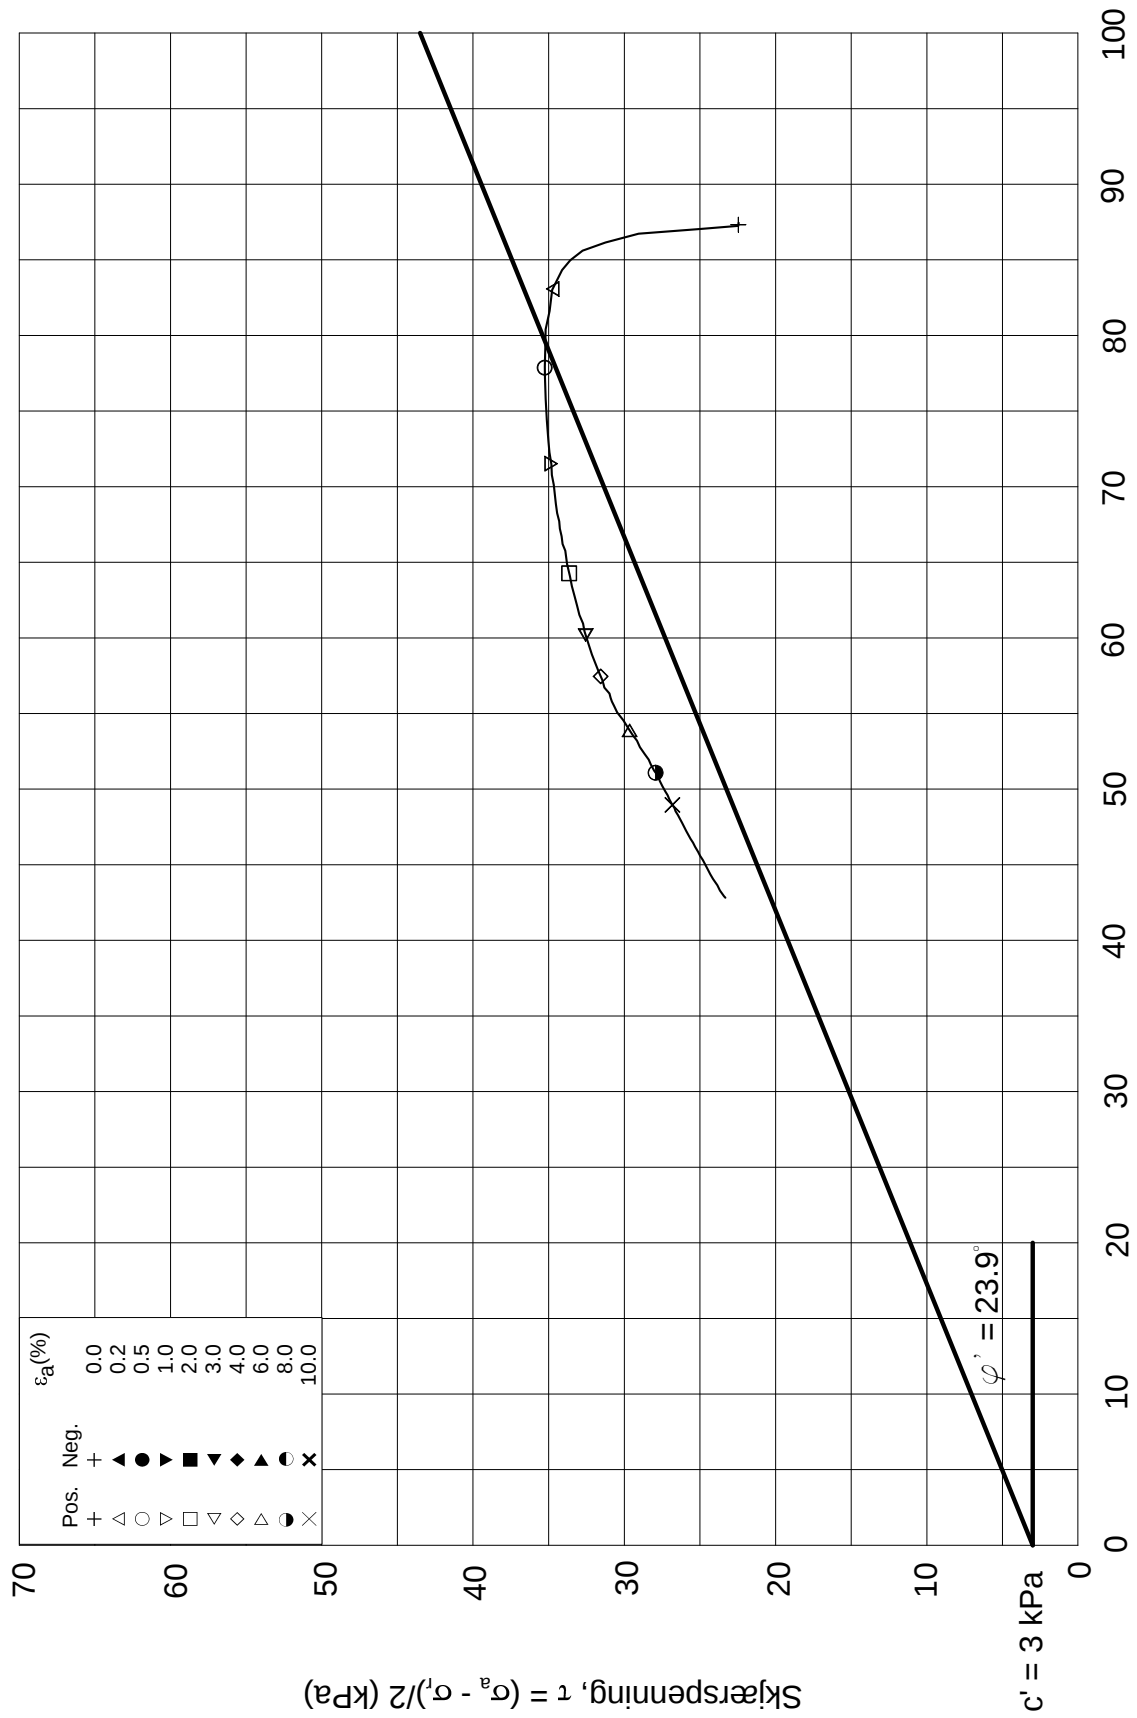
Detaljkartlegging Stjørdal - Steinkjer			Dokument nr. 20150042-03-R	
Treaksial forsøk: CAUA			Figur nr. A1.1	
Boring: 1 (sone 554)	Dybde = 9.33 m	Konsolidering-spenninger		
Sylinder: 2	$p_{o'}$ = 11.0 kPa	(kPa)	maks.	min. endelig
Del: A	w_i = 31.3 %	$\sigma_{ac}' =$	-	- 109.9
Test: 1	w_c = 27.9 %	$\sigma_{rc}' =$	-	- 65.0
			Dato 2015-09-19	Tegnet av / kontr. MAS / GS

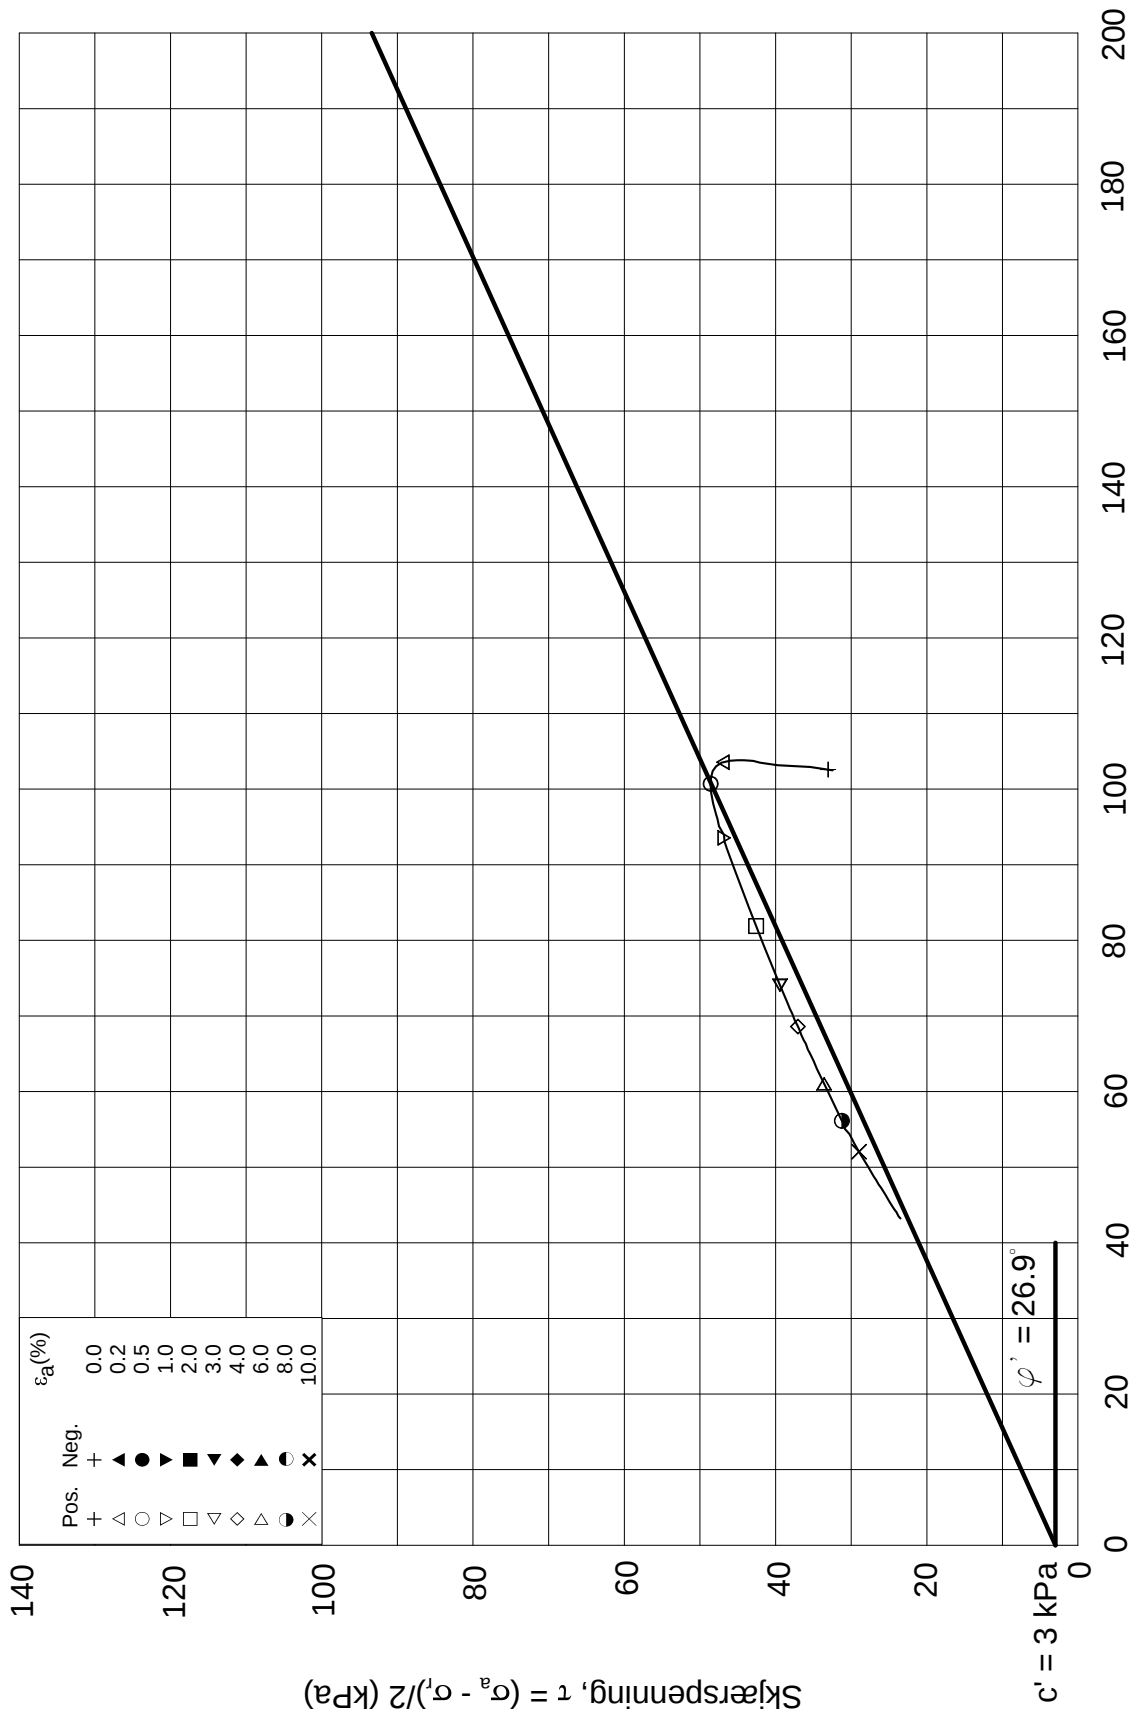
Detaljkartlegging Stjørdal - Steinkjer			Dokument nr. 20150042-03-R	
Treaksial forsøk: CAUA			Figur nr. A2.1	
Boring: 3 (sone 877)	Dybde = 12.43 m	Konsolidering-spenninger		
Sylinder: 3	$p_{o'}$ = 135.0 kPa	(kPa)	maks.	min. endelig
Del: A	w_i = 30.1 %	$\sigma_{ac}' =$	-	- 135.0
Test: 1	w_c = 29.2 %	$\sigma_{rc}' =$	-	- 70.0
			Dato 2015-09-19	
			Tegnet av / kontr. MAS / GS

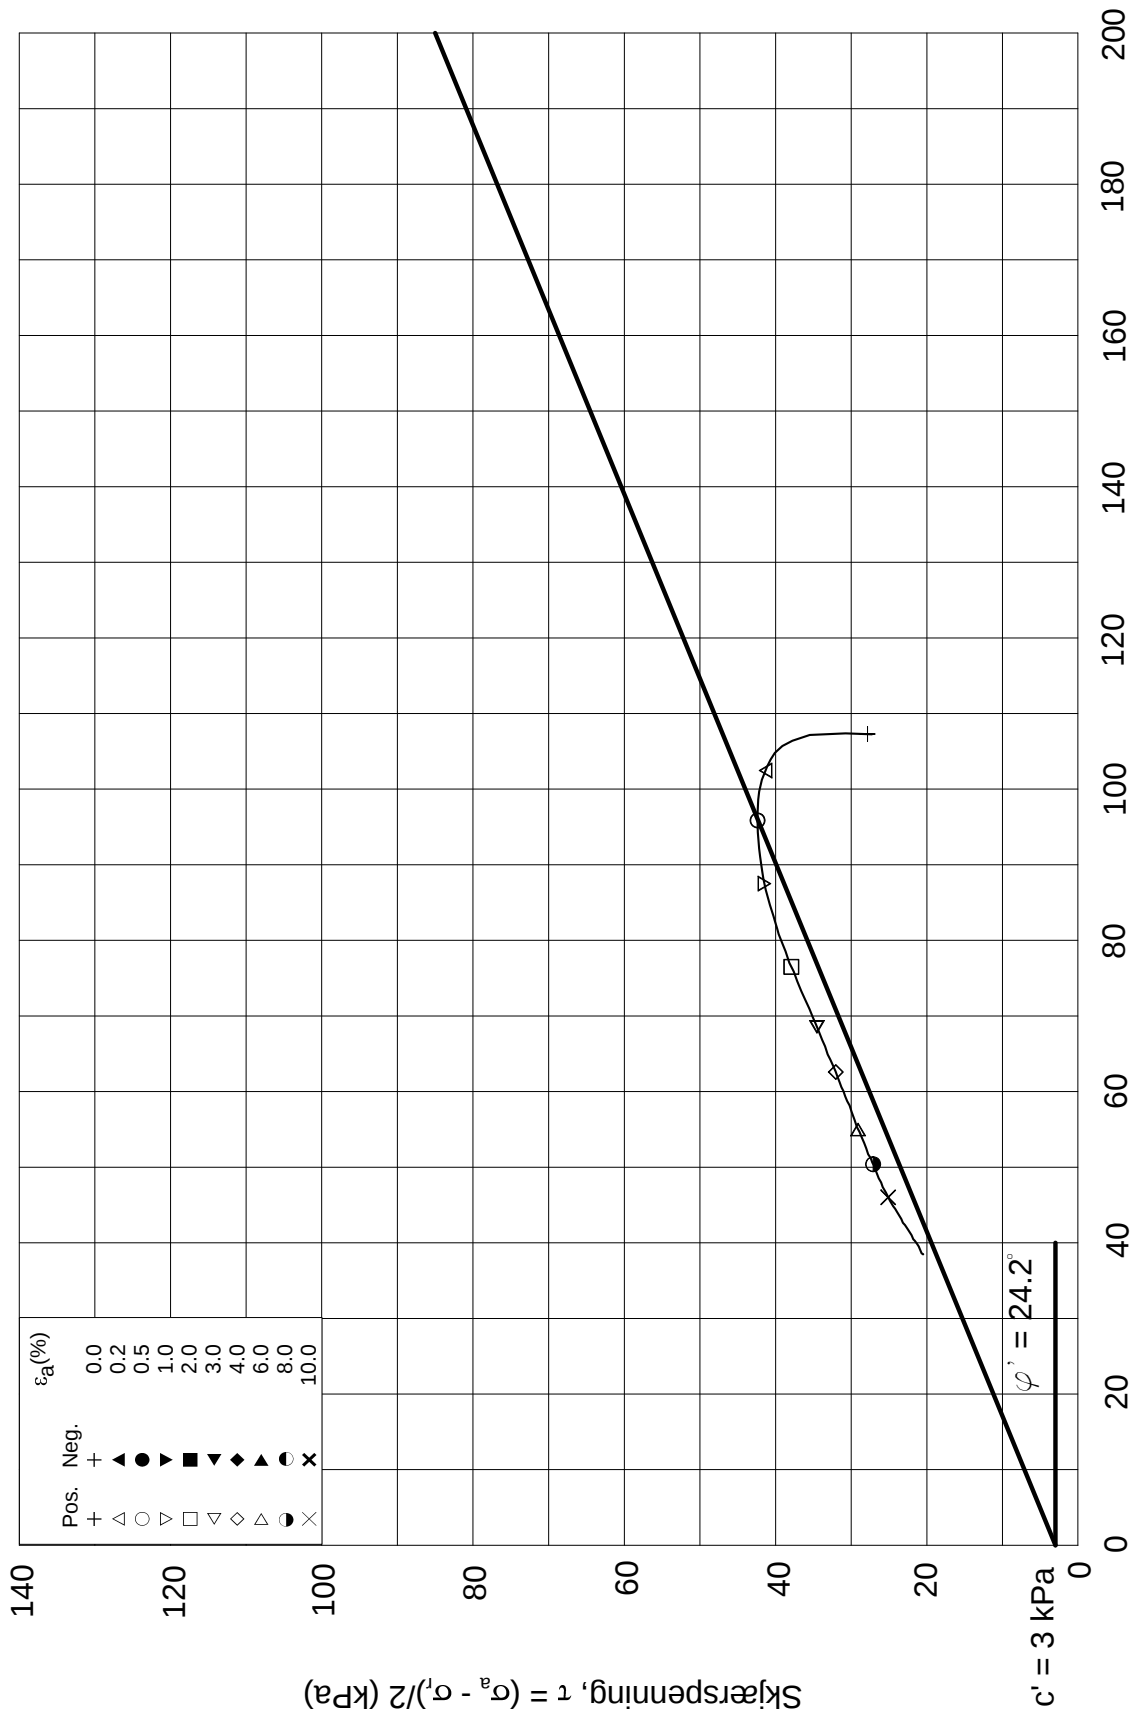
Detaljkartlegging Stjørddal - Steinkjer			Dokument nr. 20150042-03-R	
Treaksial forsøk: CAUA			Figur nr. A2.2	
Boring: 7 (sone 877)	Dybde = 12.18 m	Konsolidering-spenninger		
Sylinder: 7	$p_{o'}$ = 135.0 kPa	(kPa)	maks.	min.
Del: A	w_i = 30.0 %	$\sigma_{ac}' =$	-	-
Test: 1	w_c = 27.7 %	$\sigma_{rc}' =$	-	-
			134.8	79.9
			Tegnet av / kontr. MAS / GS

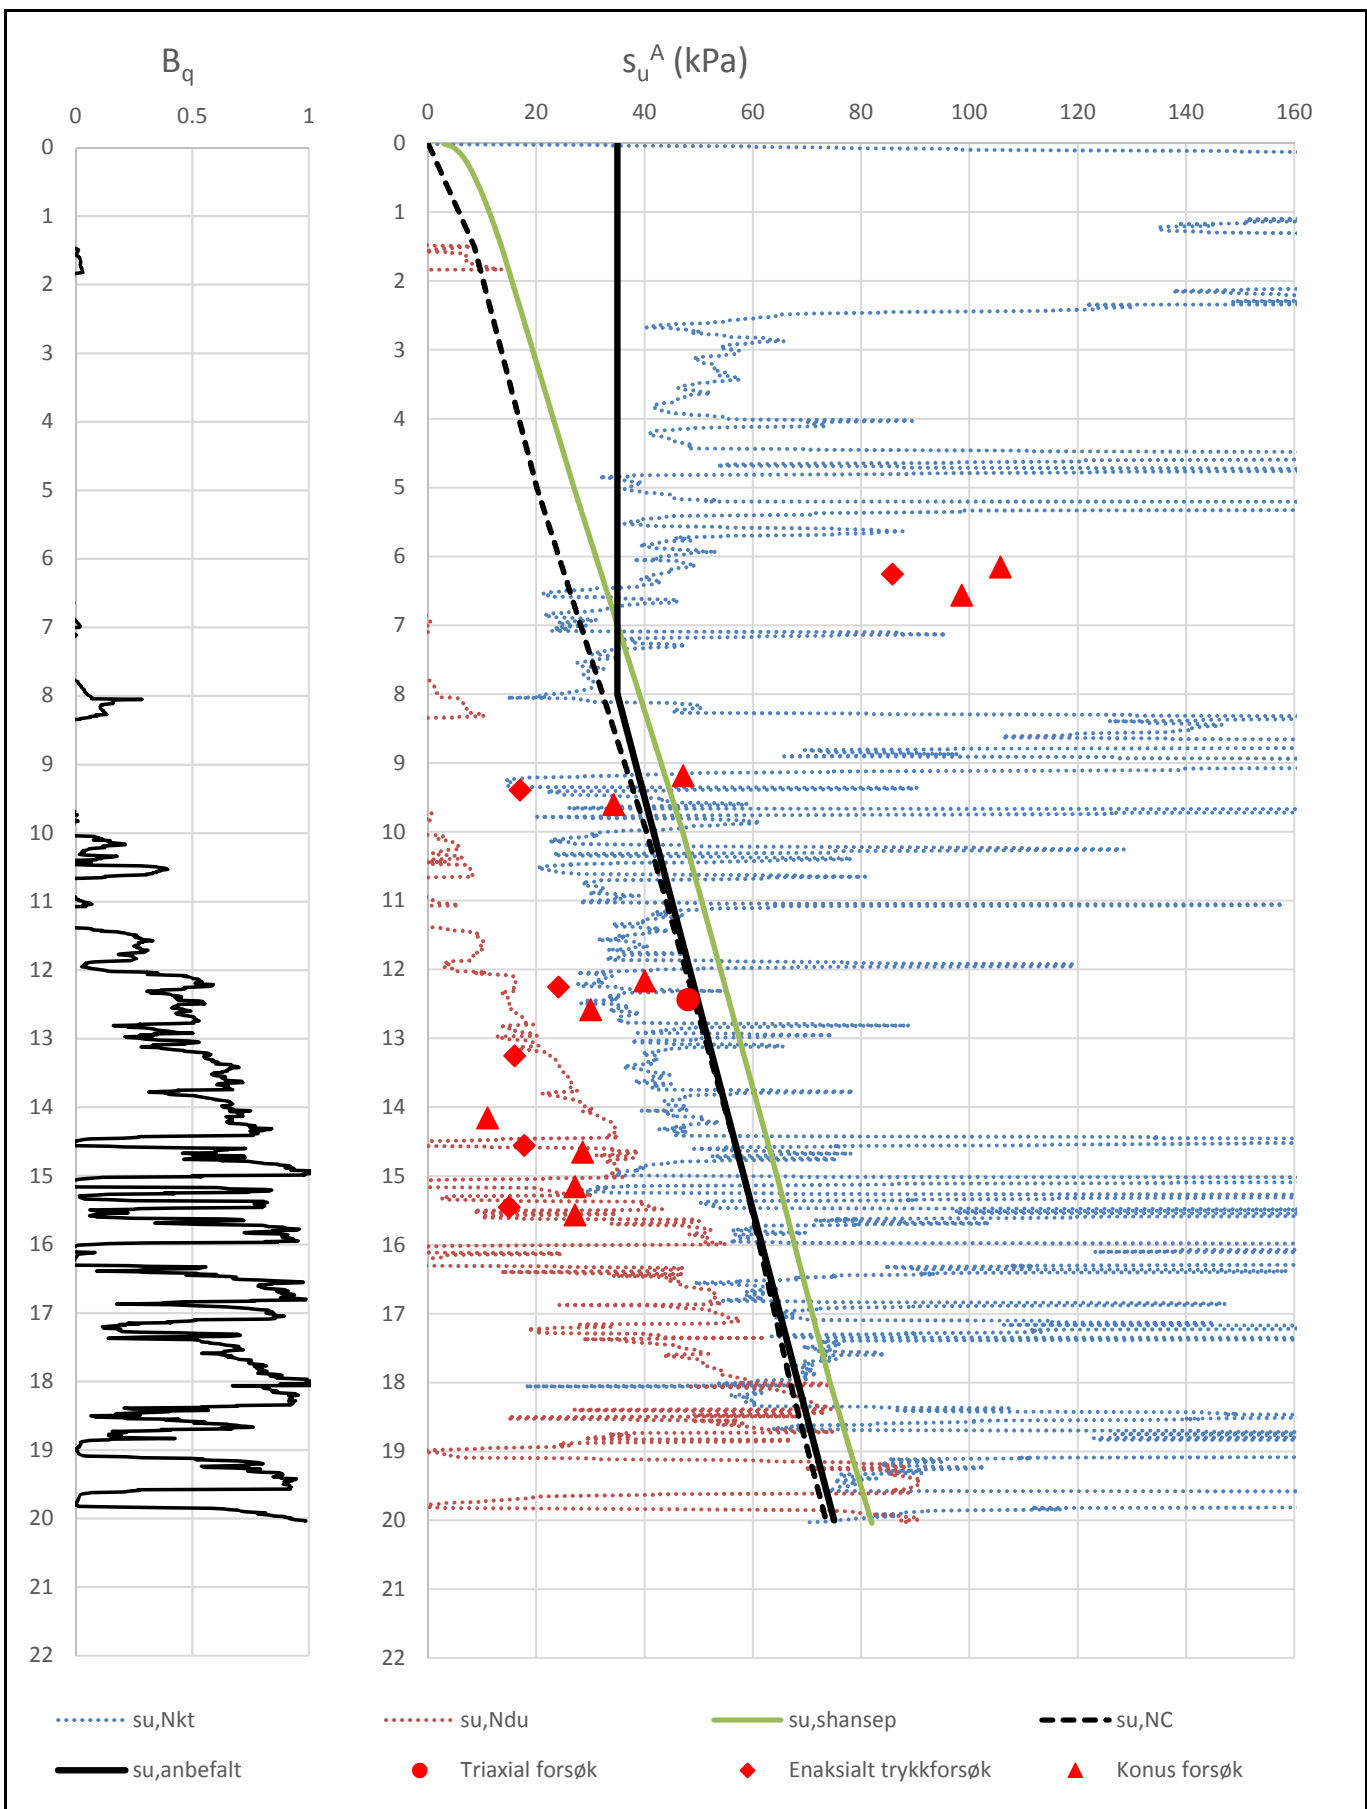
Detaljkartlegging Stjørdal-Steinkjer		Dokumentnr. 20150042-03-R	
Aktiv skjærstyrke basert på CPTU-sondering og shansep.		Figurnr. B03	
Borhull BP3 (sone 877), boret 18.05.2015		Dato 2015-09-08	Tegnet av SHo
Nuværende terrengkote: 22.23m			
Tidligere terrengkote: 25.63m

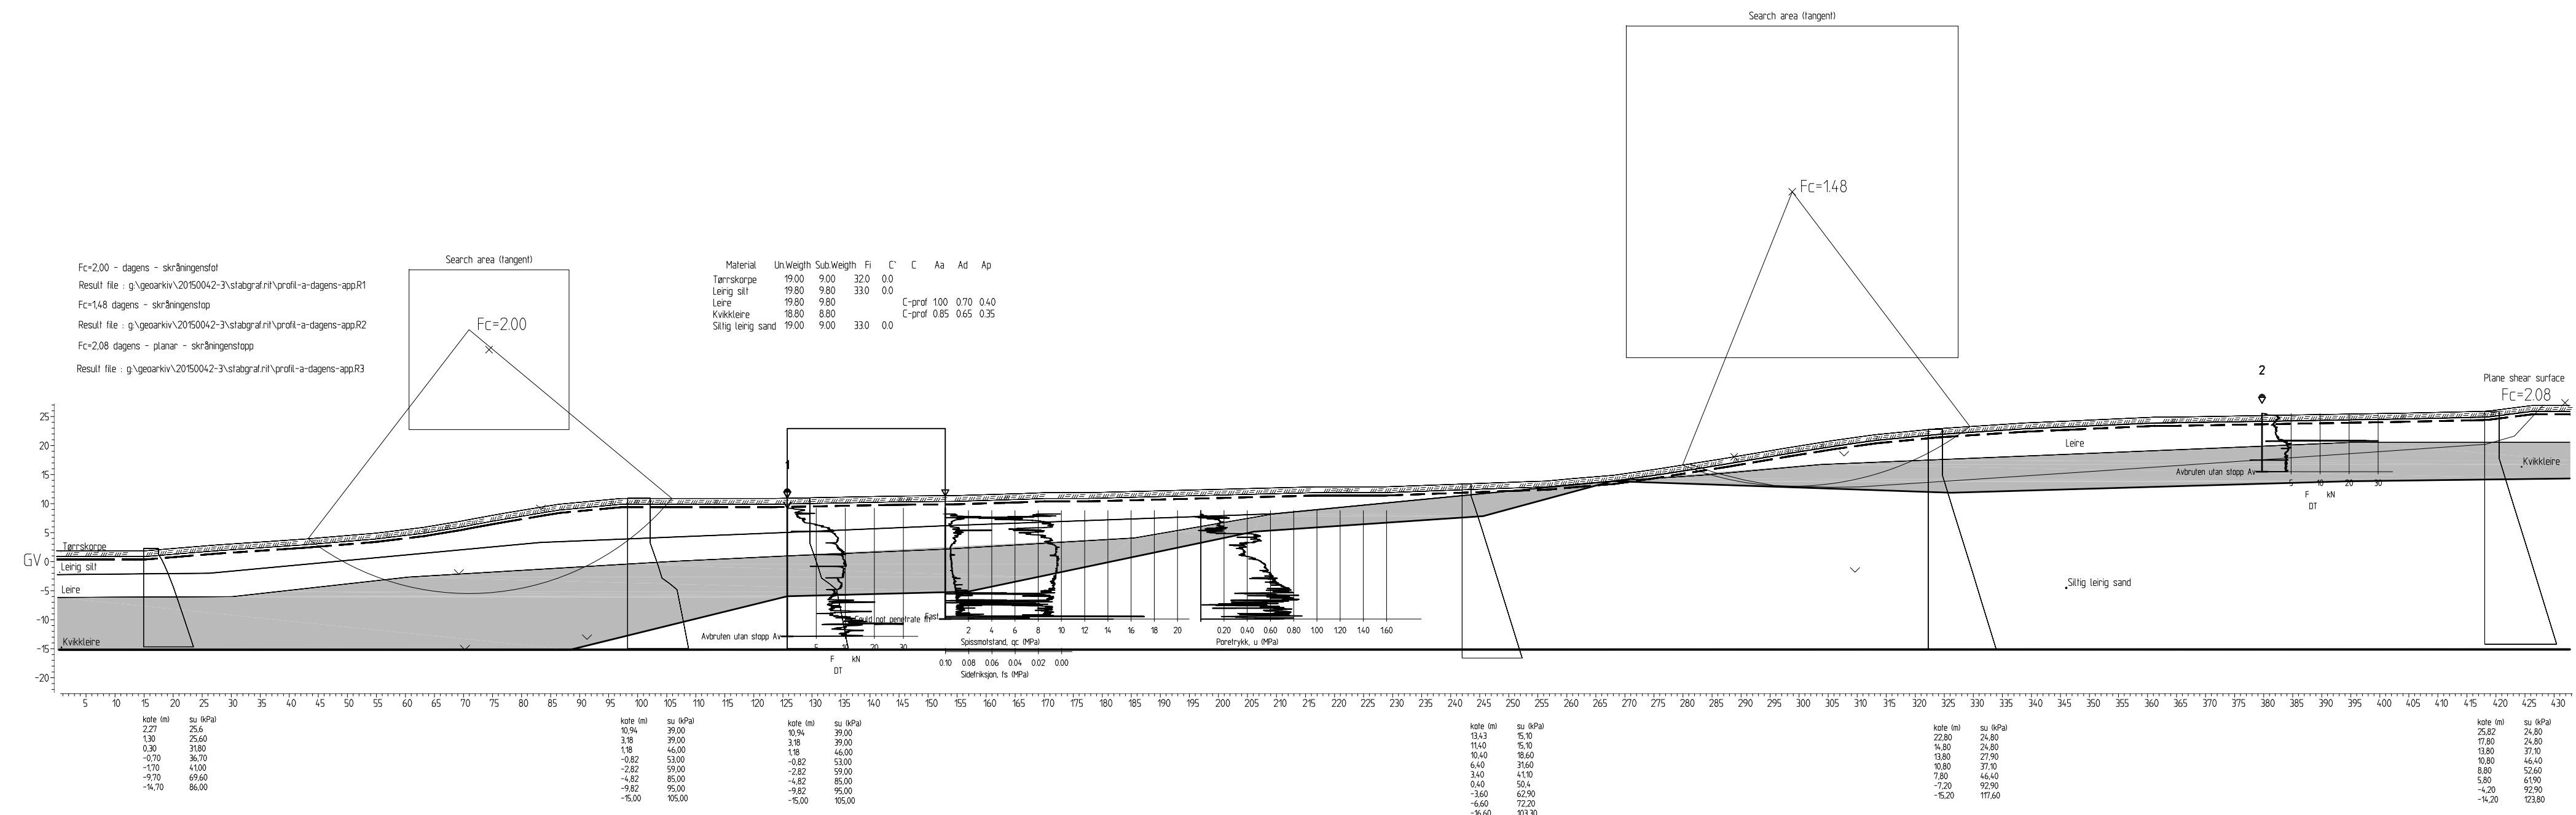
Stabilitetsanalyse Profil A, sone 554 Fleskhus Dagens situasjon Udrenert analyse		Dato 15.09.2015 Oppdragsnr. 20150042	Konstr./Tegnet APP Tegningsnr. C01	Kontrollert BGK	Godkjent BGK
NGI Sognsveien 72 - PO Box 3930 Ullevål Stadion NO-0806 Oslo, Norway T: (+47) 22 02 30 00 F: (+47) 22 23 04 48 www.ngi.no		Dato 20150042	Konstr./Tegnet C01	Kontrollert BGK	Godkjent BGK
