Vennaområdet, Inderøy

OPPDRAKGIVER
Inderøy kommune

EMNE
Områdevurdering

DATO / REVISJON: 25. mars 2015 / 00
DOKUMENTKODE: 413853-RIG-RAP-004

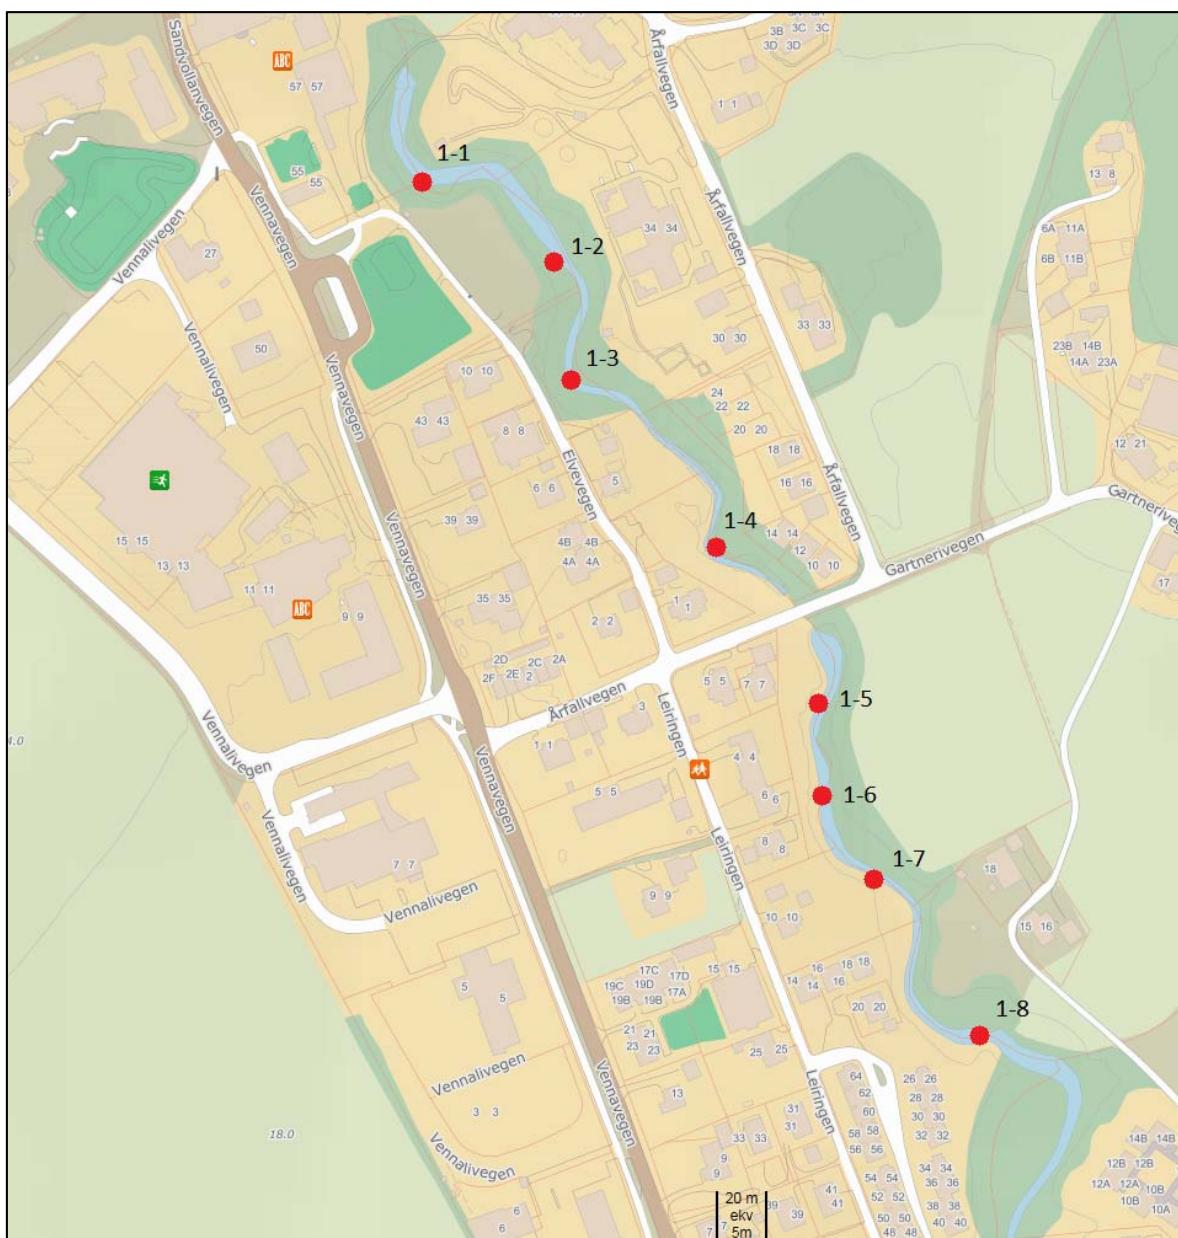
Figur 1 – Omrentlig plassering av registreringspunkter

Generelt sett ble det påvist lite erosjon i del sør (kun ved punkt 1-1 av betydning). Ravinedalen er relativt ryddig, med plastring flere steder. Figur 1 viser et oversiktskart med registreringene for Venna sør.

Det hadde kommet en del nedbør dagene før befaringen. Grønaelva bar med seg en del finsedimenter (derav den grumsete fargen), og det ble observert avsetninger av fine sedimenter langs store deler av elvebredden.

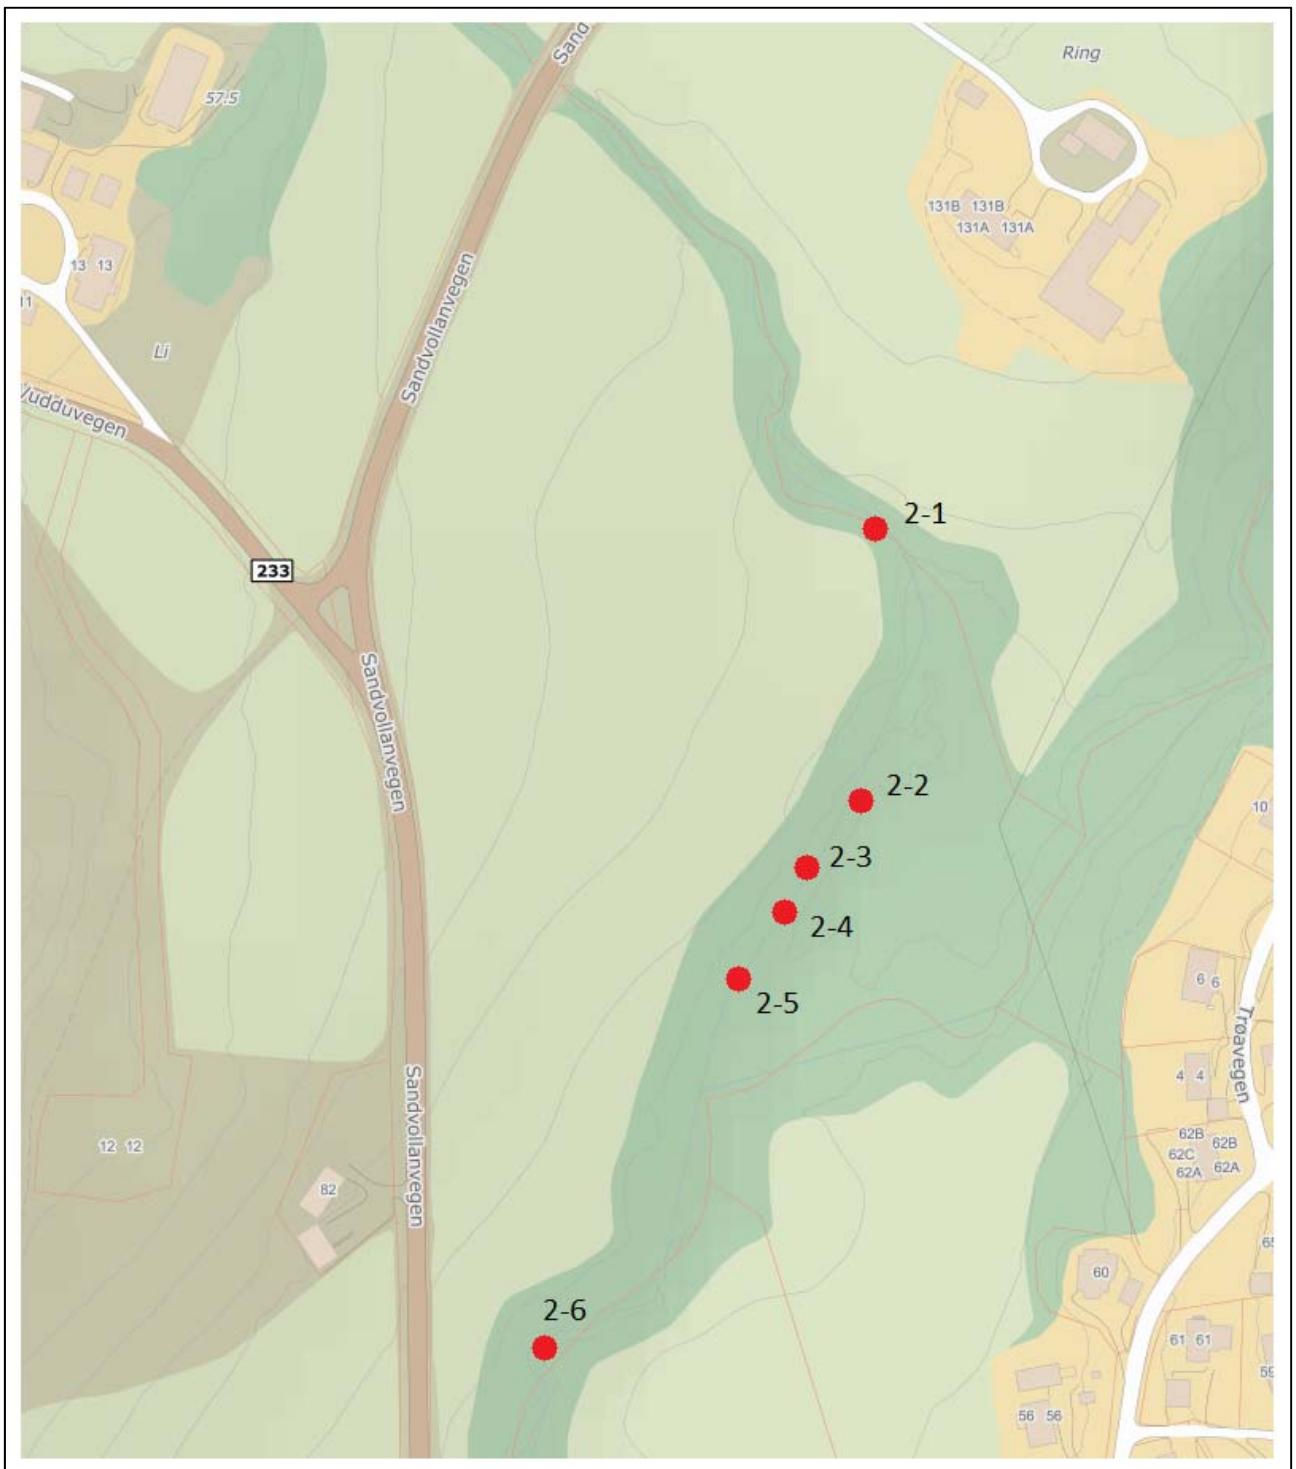
Figur 2 - Omtrentlig plassering av registreringspunkter

Ravinedalen ved Venna nord bærer preg av en del erosjon gjennom tidene, og lite vedlikehold. Dalen er svært gjengrodd, med mange mosegrodde og veltede trær. I årenes løp har elva erodert i skråningsfoten flere steder, noe som har ført til overflateutglidninger. Det er også pågående erosjon som har ført til overflateutglidninger og små utglidninger nærmest elva. Elveskråningen i del nord bør holdes under oppsikt og eventuelt utbedres. Figur 2 viser et oversiktskart med registreringene for Venna nord. Tabell 2 viser de ulike merknadene for hvert punkt, og hvilke bilder som ble tatt i de ulike punktene.
