## 2. LIVEVEIEN 18

## GEOTEKNISK VURDERING / KONKLUSJON LIVEVEIEN 18

## GEOTEKNISK VURDERING / KONKLUSJON KANDIDAT FÆRDENS VEI 9

## GEOTEKNISK VURDERING / KONKLUSJON ALMEMOEN

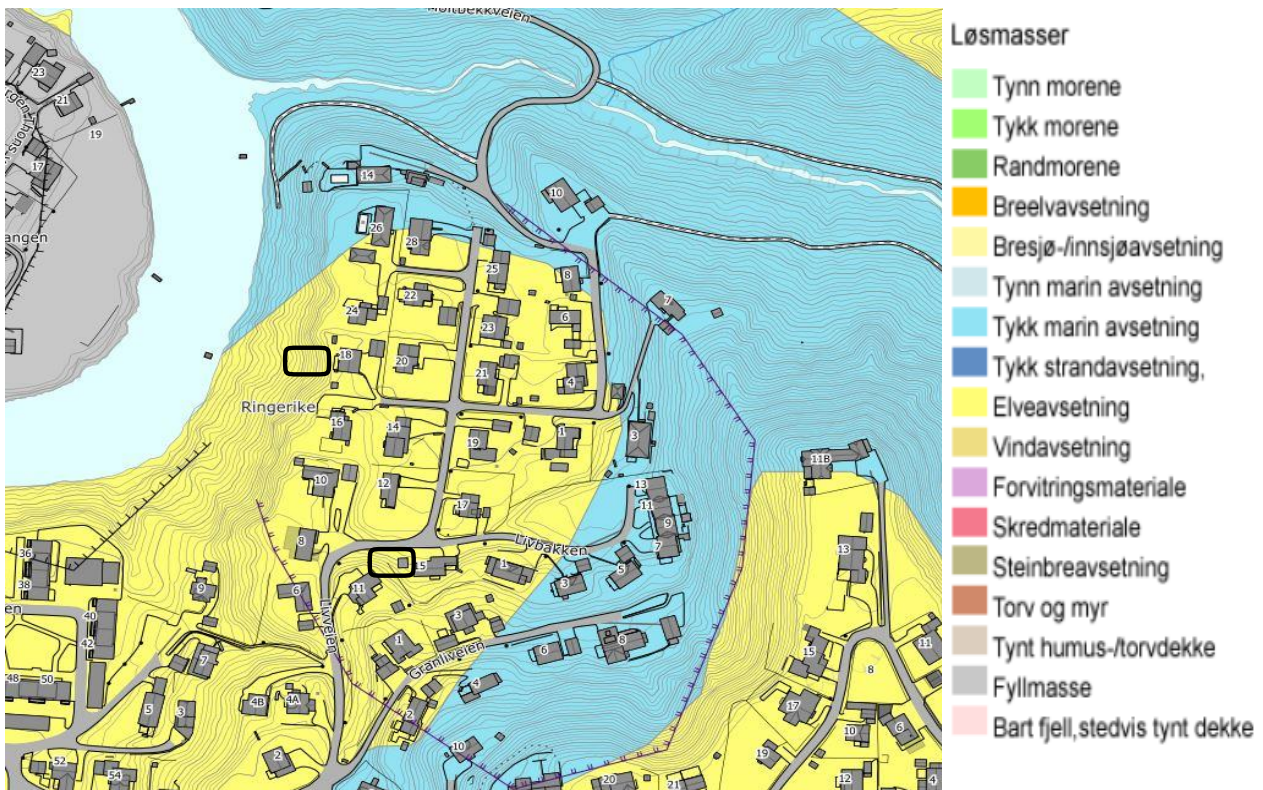
Kvartærgeologisk kart Liveveien

Området ved Liveveien 18 ligger innenfor et område med elveavsetninger med antatt stor mektighet. I dybden antas det mulig marin avsetning. Liveveien 18 ligger ut på kanten av et sterkt hellende terreng ned mot Randselva. NVE's faresonekart viser ikke kartlagt område med mulig kvikkleire. Det hellende terrenget og avsetninger av sandige masser er imidlertid sterkt utsatt for overflateglidninger og erosjon på grunn av tilsig av grunnvann og overflatevann ut i skråningen ned mot Randselva. Randselva påvirker stabiliteten langs elvebredden med erosjon og kan utløs mindre skred. På NVE's skredkartlegging er det registrert flere jordskred i området, blant annet i skråningen ned mot elva ved Liveveien 26, i 2013. Det er også registrert glidninger i foten ut mot Randselva ved Liveveien 10.

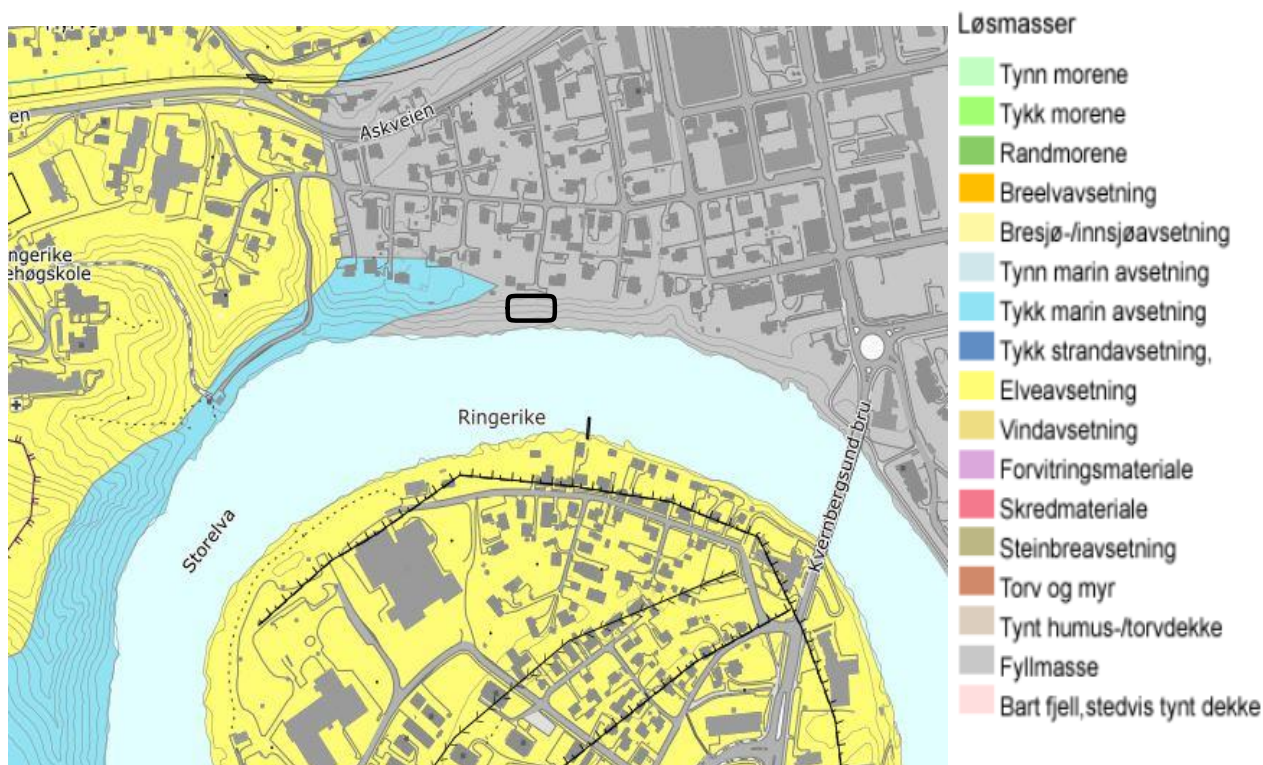
Kvartærgeologisk kart Kandidat Færdens vei

Området ved Kandidat Færdens vei 9 ligger innenfor et område som på kvartærgeologisk kart er markert som grått, fordi løsmasser i overflaten er tilført eller påvirket av menneskers aktivitet, og er lite oversiktlig. Underliggende avsetninger antas å være sandig elveavsetning over bløt marin avsetning med stor mektighet.
